2017년 서울춘천고속도로 정밀점검용역  
(미사대교 등29개시설물)

# 종 합 보 고 서

## [ 천 안 교 ]

2017. 12.

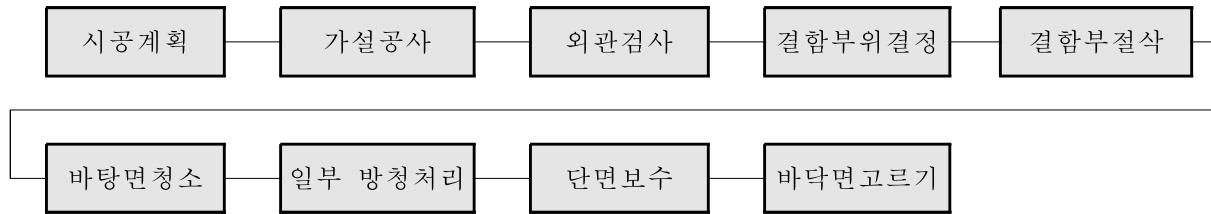
&lt;그림 4.2.3&gt; 단면보수 순서도

단면보수 공법은 콘크리트의 손상 중 균열부에 누수 및 백태가 발생하는 경우, 기 표면 보수부의 박리나 결함 재발생 부위 등에 적용하는 것으로 하며 외관조사에 따른 손상정도는 심각하지는 않으나 방치할 경우 Con'c 열화가 진전되어 철근부식 및 내구성에 영향을 미칠 수 있는 부위에 실시하는 것으로 한다.

콘크리트 표면에 발생된 Con'c 열화 및 보수부 박리 등은 바탕면의 청소 및 열화된 Con'c 제거가 잘되어야 보수 후 신·구 콘크리트의 접착이 양호하므로 충분한 사전작업을 하여야 하며 결함부위에 대해서 다음과 같은 요령으로 보수한다.

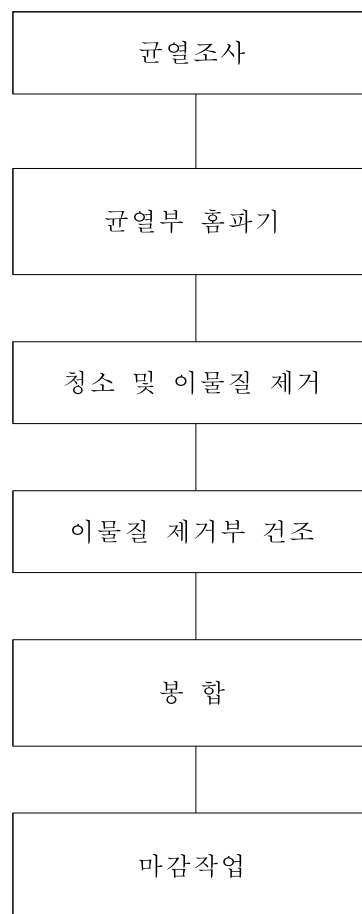
<그림 4.2.14> 교면포장 아스팔트 균열보수

발달된 균열의 진행방향에 따라 홈파기작업을 하여 침투되어 있는 이물질을 제거하며, 시공면 접착부의 접착 강도를 증진시킬 수 있어 균열의 폭이 크고 깊이가 깊은 균열에 적합.
