# 제 1 장 천안교(서울)

## 1.1 시설물개요

## 1.1.2 교량현황

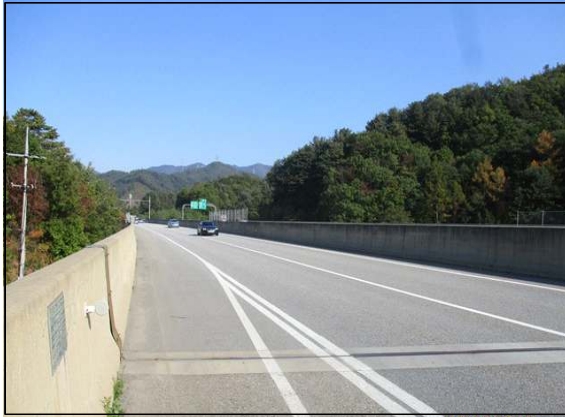
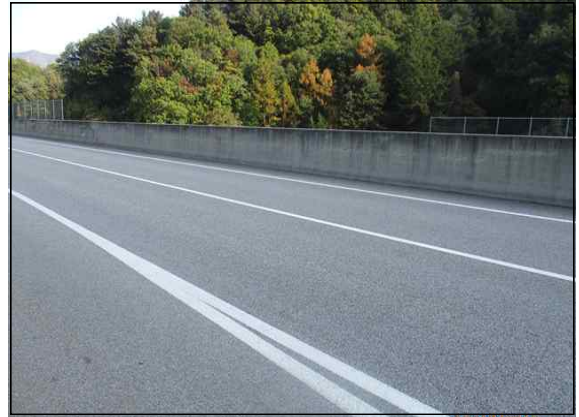
<사진 1.2.2> 교면포장 전경

교면포장에 대한 외관조사 결과 전반적인 외관상태는 양호한 것으로 조사되었으며 주기적인 점검을 통한 유지관리가 필요한 것으로 판단된다.

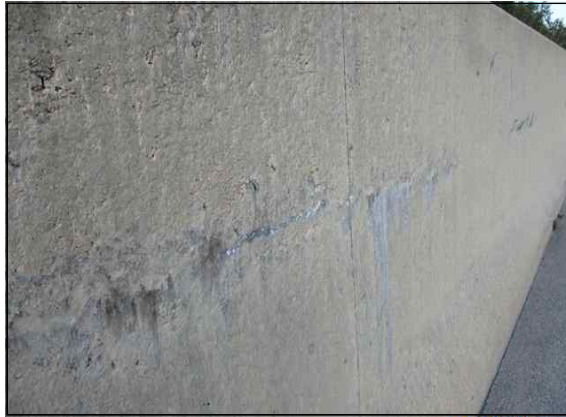
방호벽 균열부 백태(S1)

방호벽은 철근콘크리트로 시공되어 있으며 외관조사 결과 건조수축, 시공미흡 등으로 인해 다수의 균열이 조사되었으며, 균열부에 우수가 유입되어 백태가 발생 된 것으로 조사되어 손상현황에 따라 적절한 보수조치가 필요한 것으로 판단된다.

| 점검부위 | | 결함 및 손상내용 | 보수물량 | 보수·보강(안)<br>공법 | 순위 | 비고 |
|---|---|---|---|---|---|---|
| 방호벽 | | 균열(폭0.3mm미만) | 1.41㎡ / 10EA | 표면처리 | 3 | |

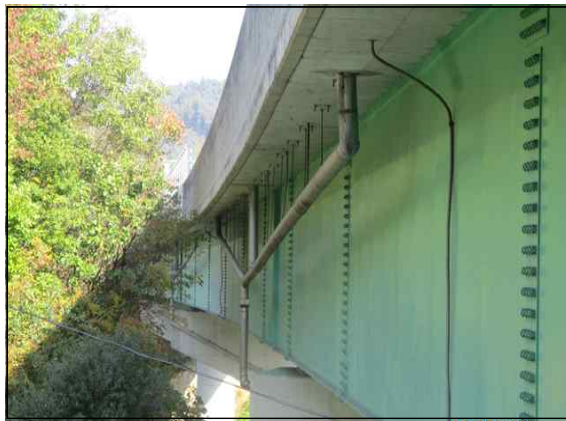
배수시설은 좌측 방호울타리 측에 설치되어 있으며, 외관조사 결과 유도배수관 누수 및 유도배수관 연결고리 탈락이 조사되었으며, 기 손상부는 유도배수관 교체 및 연결고리 재설치 등의 조치가 필요할 것으로 판단된다.

배수관 전경

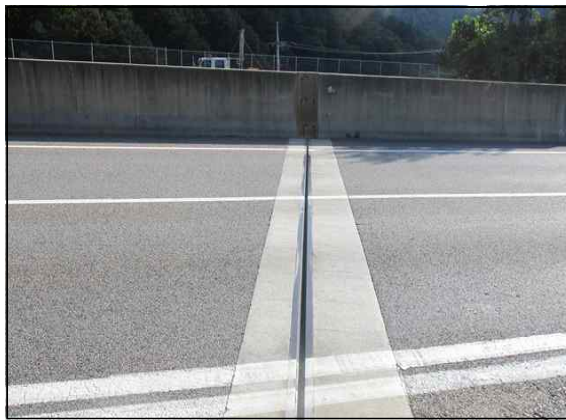
외관조사 결과 본체는 전반적으로 양호한 상태이다. 반면 후타재의 경우 건조수축, 중차량 반복통행 등으로 인해 후타재 균열이 조사된 바, 내구성 확보를 위한 적절한 보수가 필요하다.

신축이음 전경(A1)

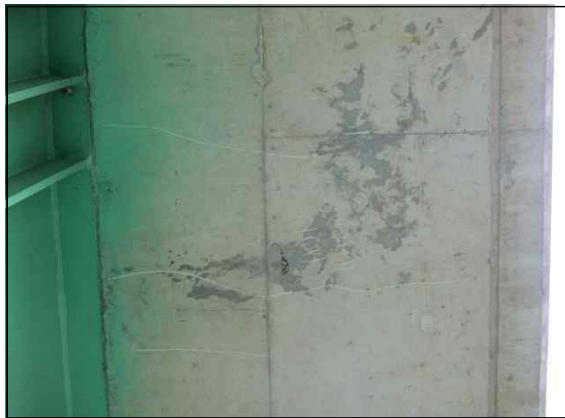
바닥판 균열(S1)

대상 교량은 4경간 연속의 Steel Box Girder교로서 바닥판에 대한 외관조사결과 일부 손상에 대해 보수를 실시한 상태이다. 다만 미보수된 손상으로 초기 건조수축에 의한 폭 0.3mm미만 균열, 배수관 주변 백태 등이 조사되어, 내구성 확보를 위한 보수와 유지관리가 필요한 것으로 판단된다.

| 점검부위 | | 결함 및 손상내용 | 보수물량 | 보수·보강(안)<br>공법 | 순위 | 비고 |
|---|---|---|---|---|---|---|
| 바닥판 | | 균열(폭0.3mm미만) | 9.42㎡ / 25EA | 표면처리 | 2 | 하자 |

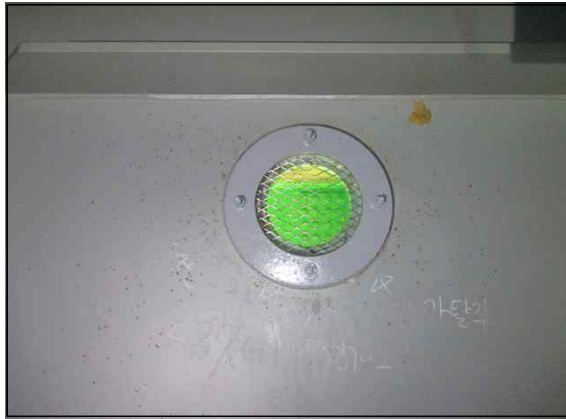
거더 내부 환기구 망 보수(S3 G1)

대상 교량의 상부구조 형식은 4경간 연속(40.0+65.0+40.0+30.0=175.0m) 강상자형(STB) 교로서 외관조사 결과, 전회 점검이후 거더 내부에서 조사된 누수흔적, 환기구 망 손상 등에 대해서는 정비를 실시한 것으로 조사되었다. 반면 거더 외부에서 경미한 수준의 부식이 조사되어 채도장등 적절한 조치가 필요할 것으로 판단된다.

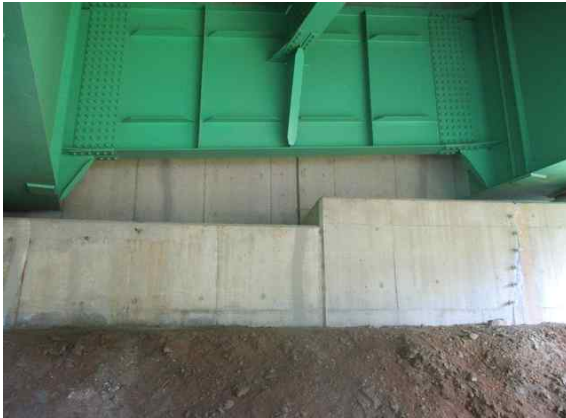
교대 및 교각은 교량 상부구조의 하중을 지반으로 전달하며, 교량 전체 구조의 안전성을 위해 중요한 역할을 수행하는 구조부재이며, 교대는 역T형(직접기초), 교각은 T형(직접기초)으로 시공되어있다.

교대 전경

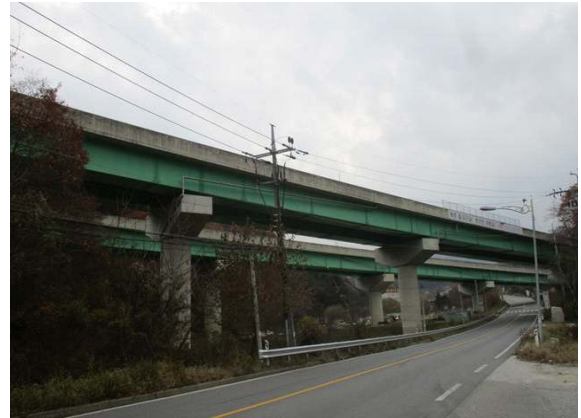
교각 전경

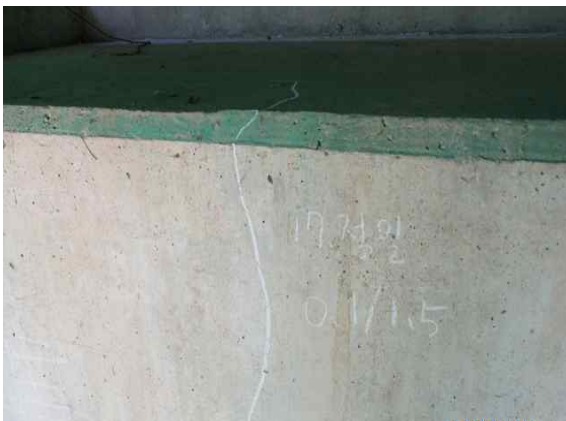
교대 균열(A1)

교대에 대한 외관조사결과 일부 손상에 대해 보수를 실시하여 양호한 것으로 확인되었다. 다만 미보수된 손상으로 초기 수화열 및 건조수축에 의한 폭0.3mm미만인 균열이 조사되어 내구성 확보를 위한 보수와 주기적인 점검을 통한 유지관리가 필요하다.

| 점검부위 | | 결함 및 손상내용 | 보수물량 | 보수·보강(안)<br>공법 | 순위 | 비고 |
|---|---|---|---|---|---|---|
| 교대 | | 균열(폭0.3mm미만) | 0.81㎡ / 3EA | 표면처리 | 2 | 하자 |

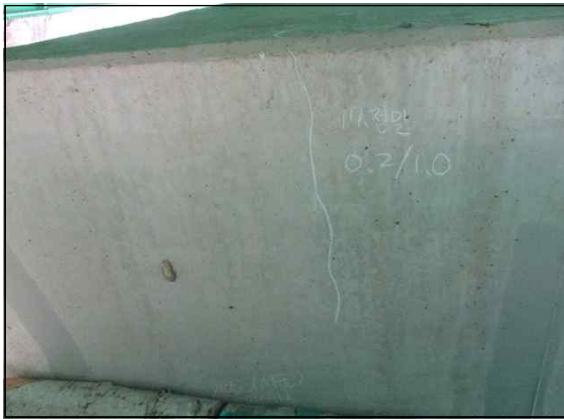
교각 코핑부 균열(P1)

교각에 대한 외관조사 결과 일부 손상에 대해 보수를 실시한 상태이다. 다만 미보수된 손상으로 초기 온도변화, 건조수축에 의한 폭0.3mm미만의 균열과 경미한 수준의 파손 등이 조사되었으며, 내구성 확보를 위한 보수와 주기적인 점검을 통한 유지관리가 필요한 것으로 판단된다.

| 점검부위 | | 결함 및 손상내용 | 보수물량 | 보수·보강(안)<br>공법 | 순위 | 비고 |
|---|---|---|---|---|---|---|
| 교각 | | 균열(폭0.3mm미만) | 7.53㎡ / 23EA | 표면처리 | 2 | 하자 |

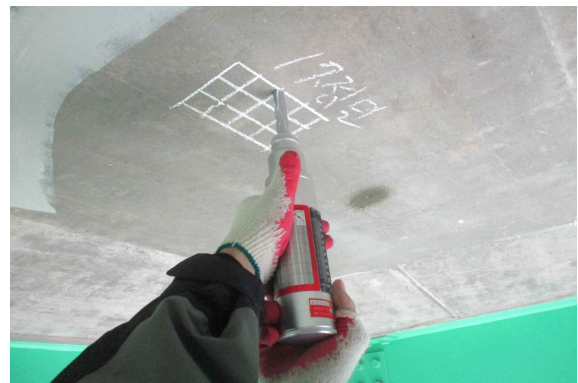
<사진 1.3.1> 반발경도시험 현황

콘크리트 비파괴 시험결과 상부구조 바닥판 추정 비파괴 강도는 27.4~28.9MPa, 하부구조 추정 비파괴 강도는 25.2~27.9MPa로서 설계기준강도(상부 : 27.0MPa, 하부 : 24.0MPa) 이상을 확보하고 있는 것으로 측정·검토 되었다.

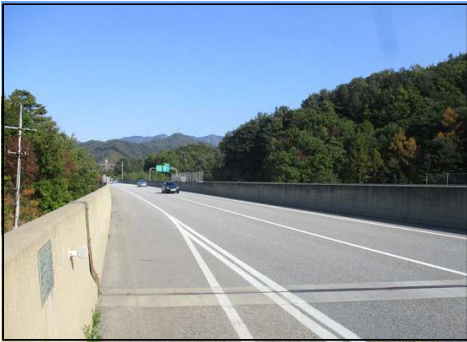
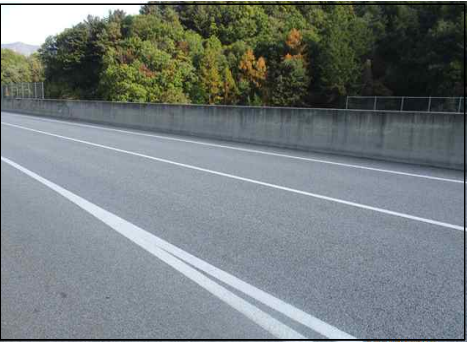
| | <p>교면포장 전경</p> | <p>교면포장 전경</p> |
| <p>점검내용</p> | <p>◦ 교면포장에 대한 외관조사 결과 전반적인 외관상태는 양호한 것으로 조사되었으며 주기적인 점검을 통한 유지관리가 필요한 것으로 판단된다.</p> | |

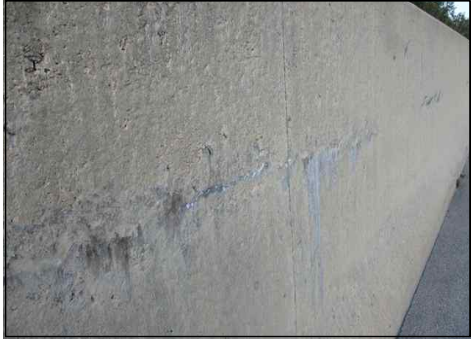
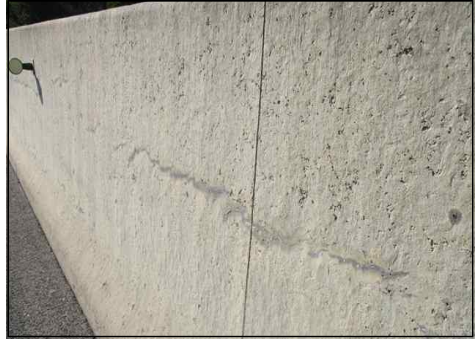
| <p>점검내용</p> | <p>◦ 방호벽은 철근콘크리트로 시공되어 있으며 외관조사 결과 건조수축, 시공미흡 등으로 인해 다수의 균열이 조사되었으며, 균열부에 우수가 유입되어 백태가 발생된 것으로 조사되어 손상현황에 따라 적절한 보수조치가 필요한 것으로 판단된다.</p> | |

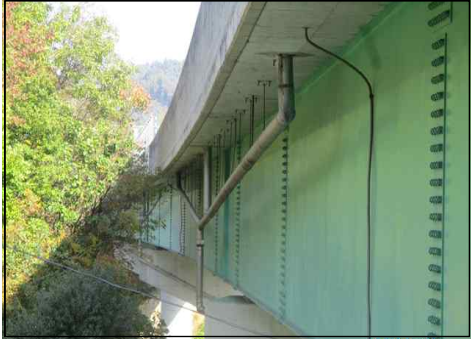
| <p>점검내용</p> | <p style="text-align: center;">배수관 전경</p> <p>◦ 배수시설은 좌측 방호울타리 측에 설치되어 있으며, 외관조사 결과 전반적인 외관상태는 양호한 것으로 조사되었으며, 주기점검을 통한 유지관리가 필요하다.</p> |

| <p>점검요령</p> | <p>◦ 점검방법</p> <ul style="list-style-type: none"> <li>• 도보를 이용한 근접 육안조사</li> </ul> <p>◦ 점검항목</p> <ul style="list-style-type: none"> <li>• 배수구 주변 바닥판상·하면 상태 확인</li> <li>• 배수구 토사적체, 배수관 부식 및 탈락 등의 손상유무</li> </ul> <p>◦ 중점 점검사항</p> <ul style="list-style-type: none"> <li>• 배수관 주변 교면포장 들뜸, 융기여부 및 바닥판하면 배수관주변 누수, 백태 발생유무에 대한 주기적인 점검필요</li> <li>• 배수기능 확보를 위해서는 청소 등의 일상적인 유지관리 필요</li> </ul> |

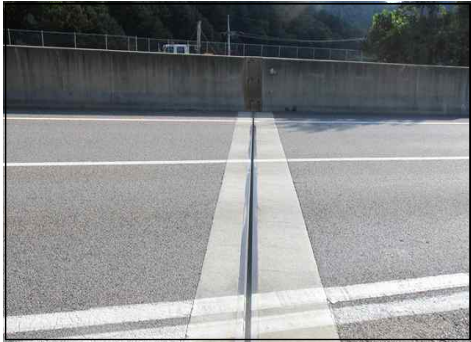
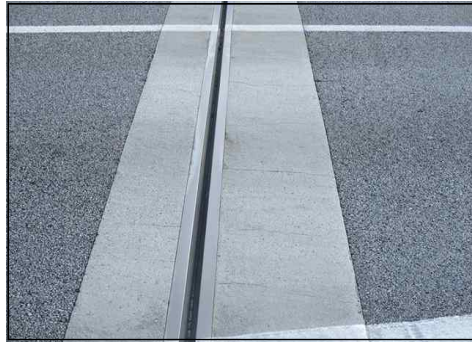
| 점검내용 | <p>◦ 외관조사 결과 본체는 전반적으로 양호한 상태이다. 반면 후타재의 경우 건조수축, 중차량 반복통행 등으로 인해 후타재 균열이 조사된 바, 내구성 확보를 위한 적절한 보수가 필요하다.</p> <p>◦ 각 신축이음별 신축량 및 유간거리를 검토한 결과 각 신축이음은 하절기 온도상승 및 동절기 온도하강시 신축여유량을 충분히 확보하고 있는 것으로 검토되었다.</p> | |

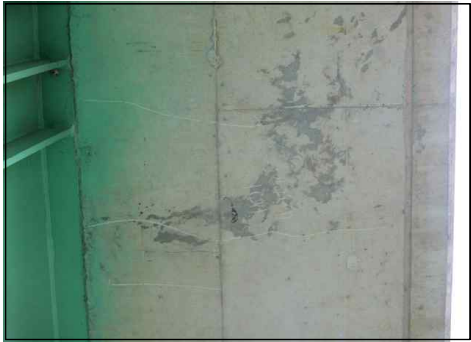
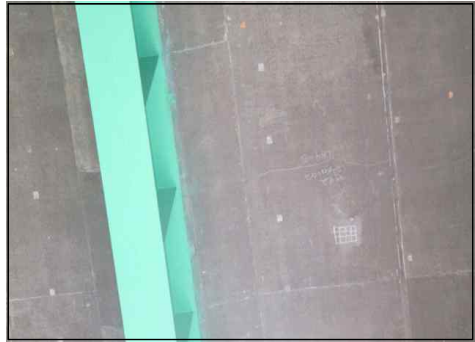
| <p>점검요령</p> | <p>◦ 바닥판에 대한 외관조사결과 일부 손상에 대해 보수를 실시한 상태이다. 다만 미보수된 손상으로 초기 건조수축에 의한 폭0.3mm미만 균열, 배수관 주변 백태 등이 조사되어, 내구성 확보를 위한 보수와 유지관리가 필요한 것으로 판단된다.</p> <p>◦ 점검방법</p> <ul style="list-style-type: none"> <li>· 내도보 및 고소차를 이용한 근접 육안조사</li> </ul> <p>◦ 점검항목</p> <ul style="list-style-type: none"> <li>· 바닥판 하면 균열 발생유무 및 기타 결함발생 유무 등</li> <li>· 바닥판의 탄산화 등 철근부식 환경에 대한 조사·측정 등</li> </ul> <p>◦ 중점 점검사항</p> <ul style="list-style-type: none"> <li>· 균열 상태변화(균열확산, 균열부 백태, 박리 등) 점검</li> <li>· 균열부 백태 박리, 박락 발생 유무</li> </ul> | |

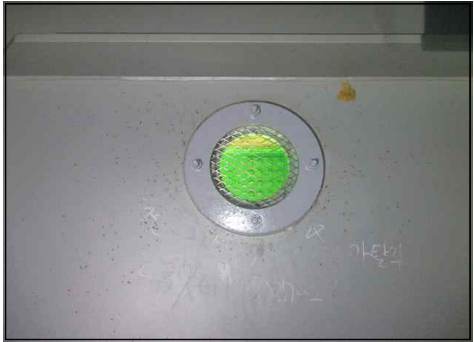
| <p>점검내용</p> | <p>◦ 거더에 대한 외관조사 결과, 전회 점검이후 거더 내부에서 조사된 누수흔적, 환기구 망 손상 등에 대해서는 정비를 실시한 것으로 조사되었다. 반면 거더 외부에서 경미한 수준의 부식이 조사되어 채도장등 적절한 조치가 필요하다.</p> | |

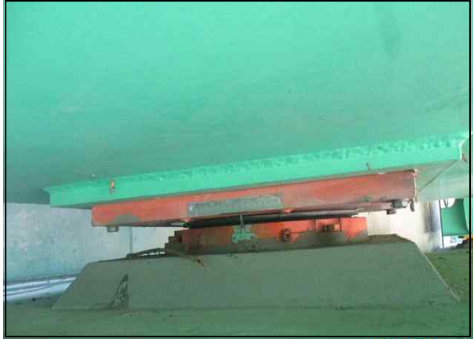
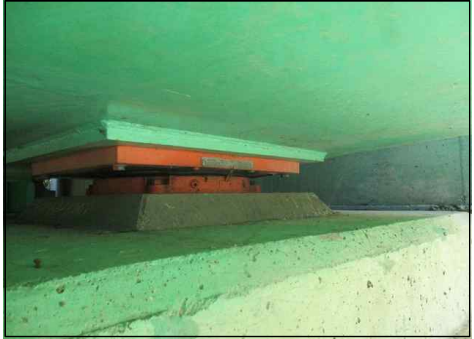
| <p>점검내용</p> | <p>받침전경 (가동단 A1 SH2)</p> | <p>받침전경 (가동단 A2 SH2)</p> |
| <p>점검요령</p> | <ul style="list-style-type: none"> <li>◦ 받침본체 및 받침물탈의 외관조사 결과 기 정밀점검 결과와 동일하게 전반적인 외관상태는 양호한 것으로 조사되었다.</li> <li>◦ 연단거리 측정결과 현장 실측치가 허용치를 상회하는 것으로 조사되어 본 과업대상인 천안교(서울)는 충분한 연단거리를 확보하고 있는 것으로 검토되었다.</li> <li>◦ 교량받침 여유량 검토결과 온도변화에 따른 여유량을 충분히 확보하고 있는 것으로 측정/확인 되었다.</li> </ul> | |

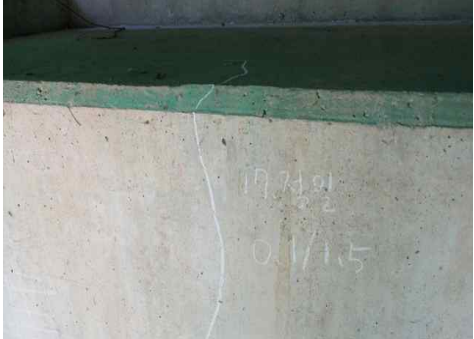
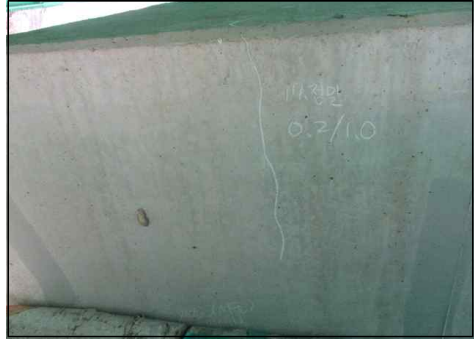
| <p>점검요령</p> | <p>◦ 교대에 대한 외관조사결과 일부 손상에 대해 보수를 실시하여 양호한 것으로 확인되었다. 다만 미보수된 손상으로 초기 수화열 및 건조수축에 의한 폭 0.3mm내·외 균열이 조사되어 내구성 확보를 위한 보수와 주기적인 점검을 통한 유지관리가 필요하다.</p> <p>◦ 교각에 대한 외관조사 결과 일부 손상에 대해 보수를 실시한 상태이다. 다만 미보수된 손상으로 초기 온도변화, 건조수축에 의한 폭0.3mm내·외의 균열, 망상균열과 경미한 수준의 파손 등이 조사되었으며, 내구성 확보를 위한 보수와 주기적인 점검을 통한 유지관리가 필요한 것으로 판단된다.</p> <p>◦ 점검방법</p> <ul style="list-style-type: none"> <li>· 도보 및 사다리를 이용한 근접 육안조사</li> <li>· 교량점검차, 바지선+크레인 이용한 육안조사</li> </ul> <p>◦ 점검항목</p> <ul style="list-style-type: none"> <li>· 교대 및 교각 균열, 백태, 파손 등의 손상발생 유무</li> <li>· 받침장치 주변 균열, 파손 등 이상결함 발생유무</li> </ul> <p>◦ 중점 점검사항</p> <ul style="list-style-type: none"> <li>· 교대 및 교각 균열(cw=0.2mm이상) 등 초기결함개소에 대해서는 내구성저하 방지를 위한 적절한 유지보수와 균열 상태변화에 대해서는 지속적인 주의 관찰 필요</li> </ul> | |
