2017년 서울춘천고속도로 정밀점검용역  
(미사대교 등29개시설물)

# 종 합 보 고 서

## [ 군 자 4 교 ]

2017. 12.

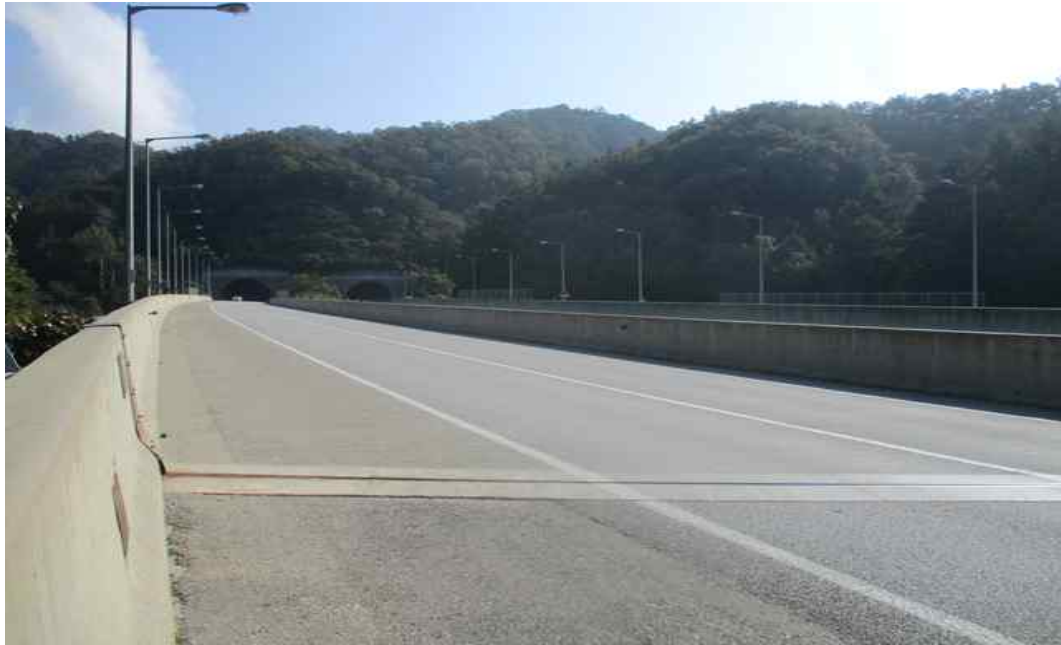
군자4교(서울) 상부 전경

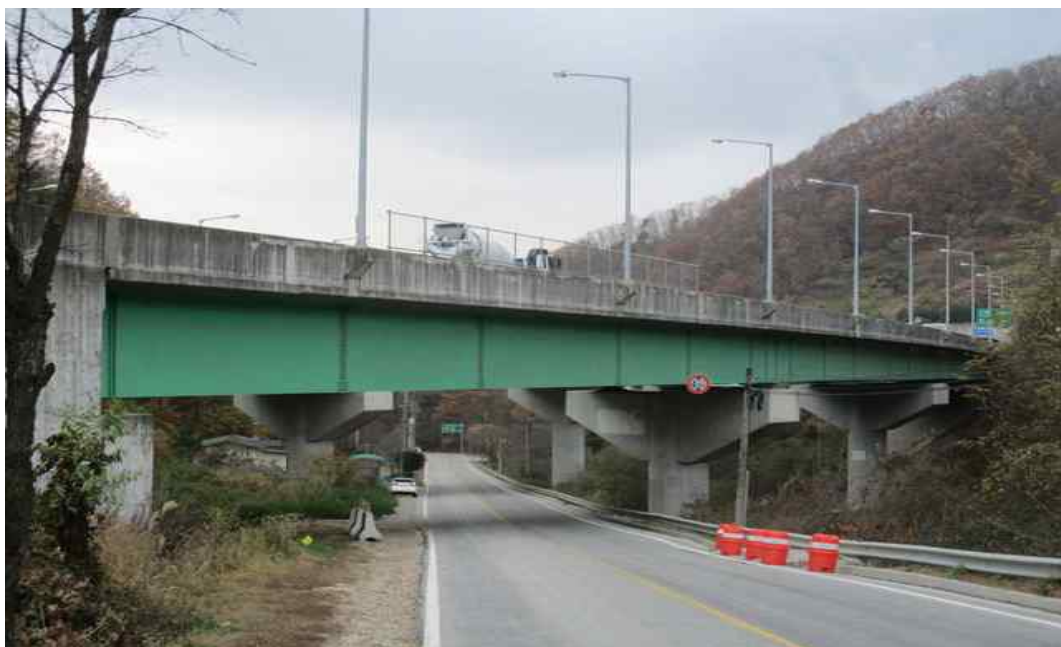
군자4교(서울) 측면 전경

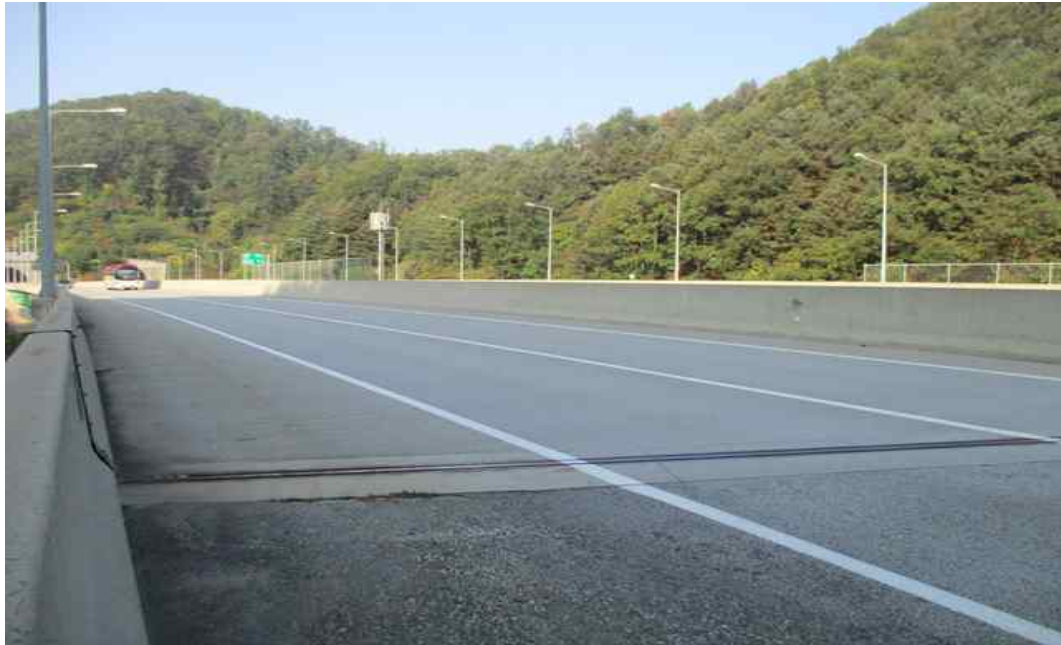
군자4교(양양) 상부 전경

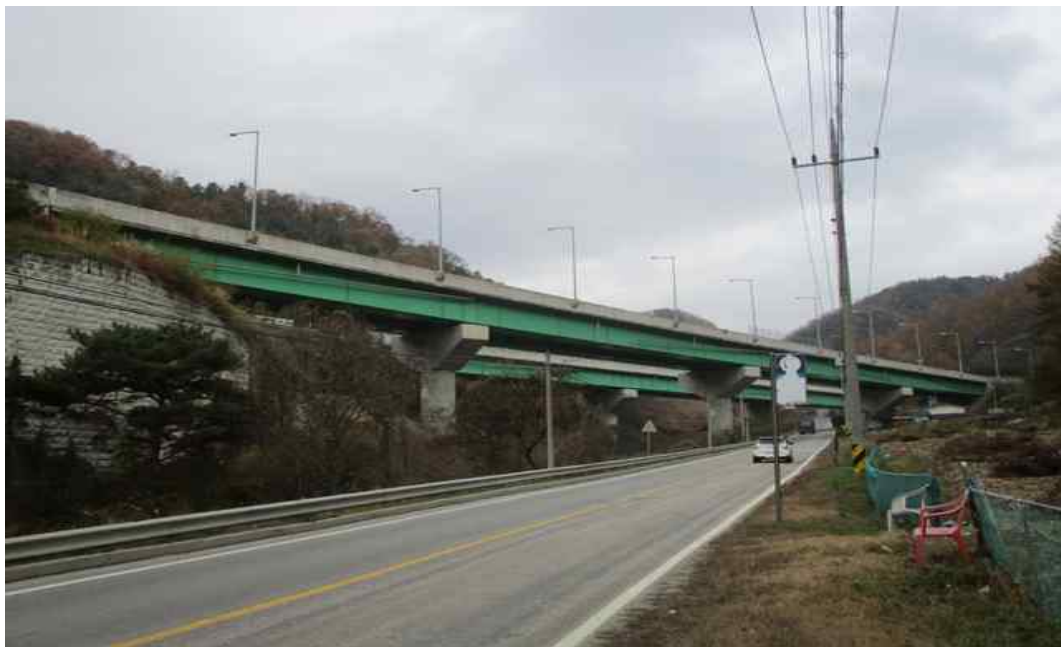
군자4교(양양) 측면 전경
