2017년 서울춘천고속도로 정밀점검용역  
(미사대교 등29개시설물)

# 종 합 보 고 서

## [ 업 소 터 널 ]

2017. 12.

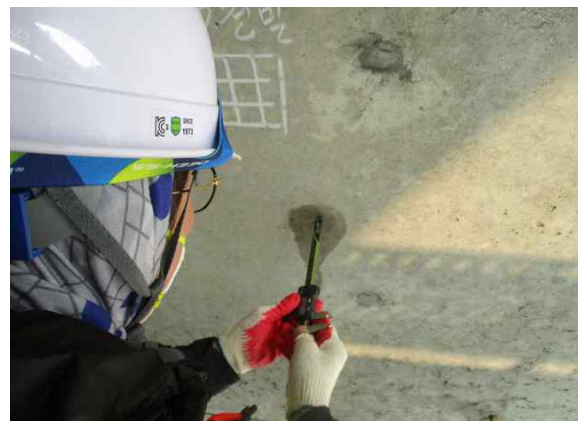
&lt;사진 3.2.2&gt; 탄산화 시험 현황

a. 탄산화시험을 위한 천공

b. 탄산화 깊이 측정
