2017년 서울춘천고속도로 정밀점검용역  
(미사대교 등29개시설물)

# 종 합 보 고 서

## [ 미 사 터 널 ]

[ 주 ] 에 스 코 알 티 에 스

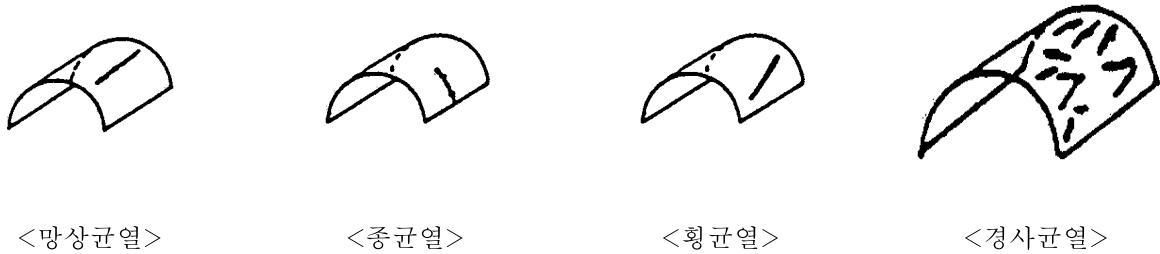
<그림 2.1.1> 균열 형상

- ② 균열형상은 종균열, 경사균열, 망상균열, 횡균열로 구분하며 횡균열을 제외한 균열은 등급을 하향조정할 수 있다.

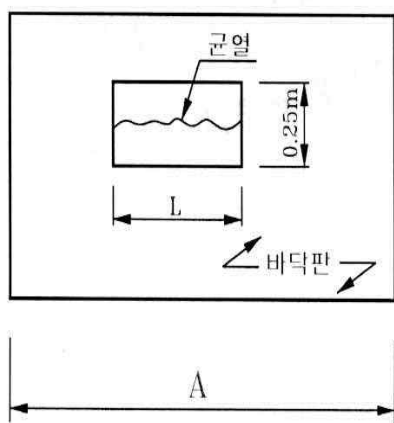
<그림 2.1.2> 균열 발생면적

$$\frac{\text{균열발생면적}}{\text{바닥판(점검단위)면적}} \times 100 = \frac{\text{균열길이}(L) \times 0.25}{A \times B(m)} \times 100 = \quad \%$$

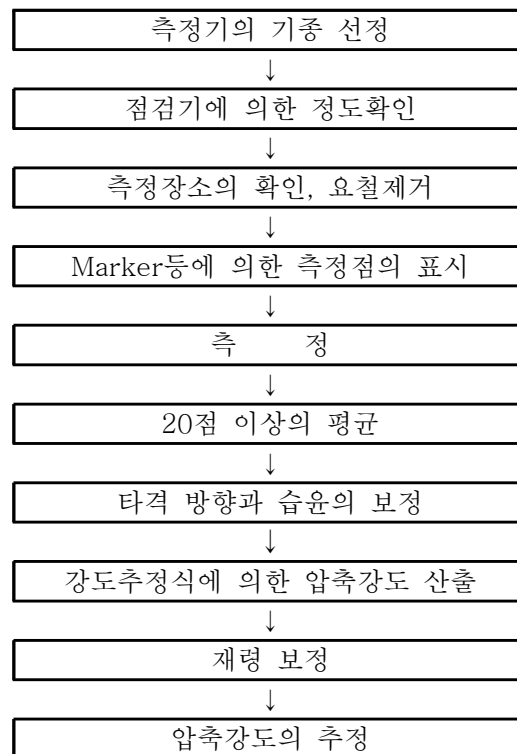
<그림 3.2.1> 반발경도법에 의한 압축강도 추정도

슈미트 해머로 경화된 Con'c 표면의 타격시 내부에 중추의 반동량을 반발도(R)로 표시하며, 이 반발도의 크기에 따라 Con'c의 압축강도를 추정한다.

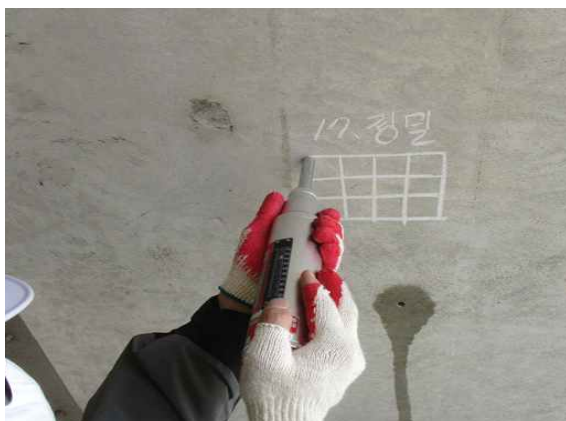
<사진 3.2.1> 반발경도시험 현황

a. 반발경도시험

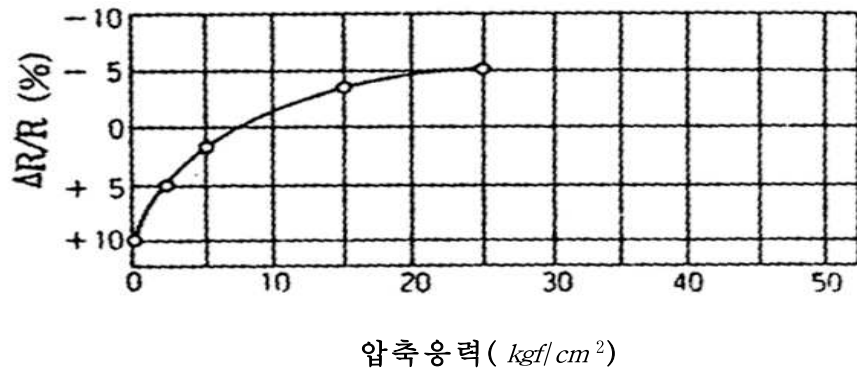
<그림 3.2.2> 압축응력에 따른 반발경도의 보정곡선

타격방향과 직각방향으로 압축응력을 받는 부재는 압축응력이 커짐에 따라 반발경도에 의한 압축강도가 실제보다 커진다는 사실이 시험결과 입증되었다. 그 크기는 대략 압축응력이 1MPa 인 경우  $\Delta R_2 = -0.015R$ , 2.5MPa 인 경우  $\Delta R_2 = -0.05R$  이다.

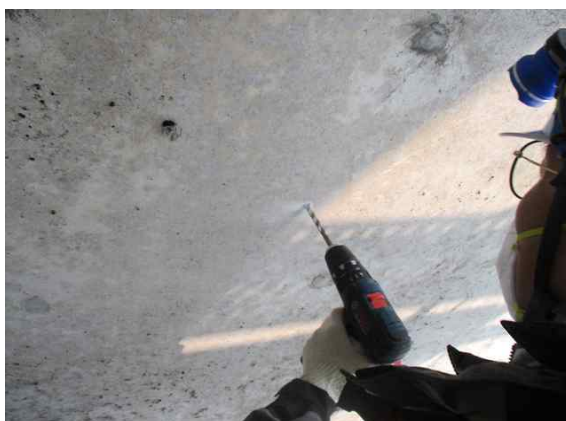
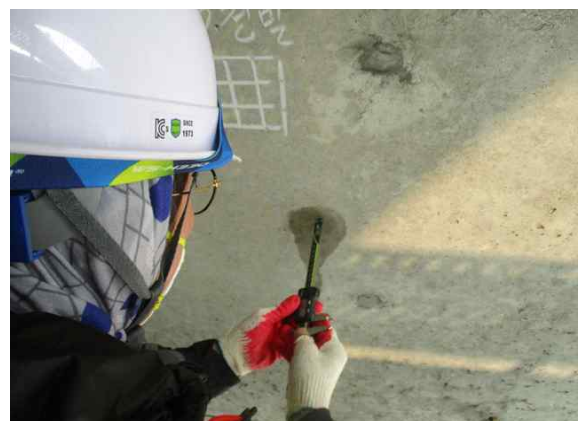
&lt;사진 3.2.2&gt; 탄산화 시험 현황

a. 탄산화시험을 위한 천공

b. 탄산화 깊이 측정

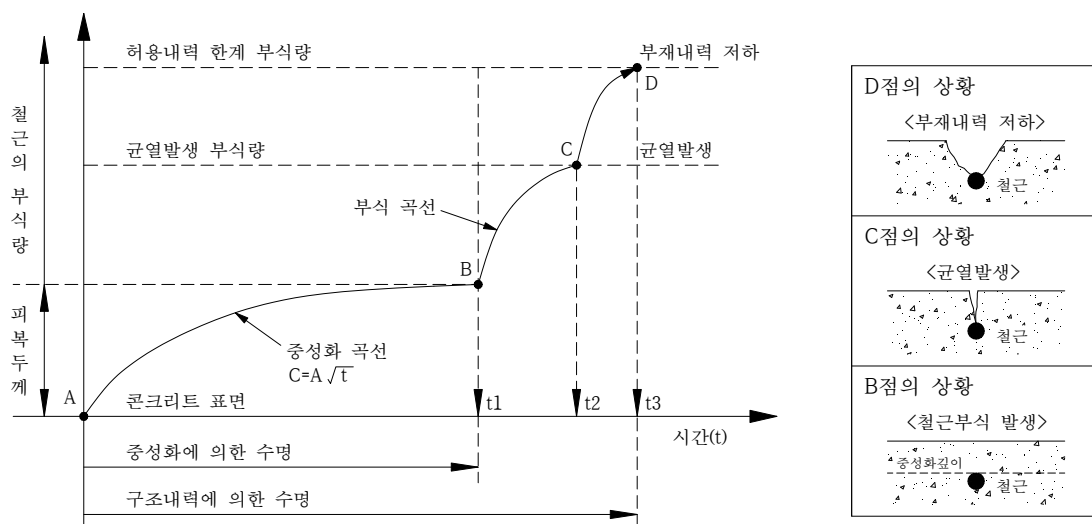
<그림 3.2.4> 콘크리트 내부에서의 철근부식의 개념

콘크리트가 탄산화되어 철근의 부식이 시작되고, 수명에 이르는 개념을 <그림 3.2.4>에 나타내었다. 즉  $t_1$ 은 탄산화영역이 철근표면에 도달하는 시점,  $t_2$ 는 그 결과 철근이 부식되고 콘크리트에 균열을 발생시키는 시점,  $t_3$ 은 부재내력이 한계에 달하는 시점을 의미한다.

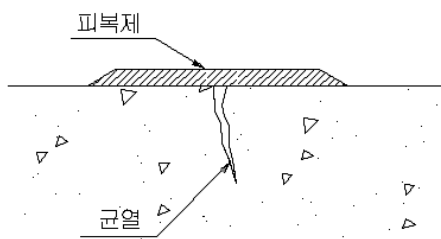
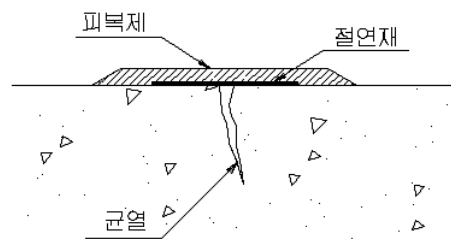
<그림 4.2.2> 균열부 표면처리 공법 개요도

균열의 성장이 정지된 상태에서는 <그림 4.2.2>의 좌측과 같이 균열선 및 백태를 따라 폭 50~100 mm를 와이어 브러쉬로 닦아내거나 심한 경우 치핑을 실시한 후 폴리머 시멘트 페이스트나 모르터로 균일하게 도포한다. 콘크리트 표면에 0.3mm이하의 미세한 균열이 많이 분포해 있는 경우도 같은 방법으로 도포할 수 있으며, 재료를 기계로 분무하여 도포할 수도 있다.

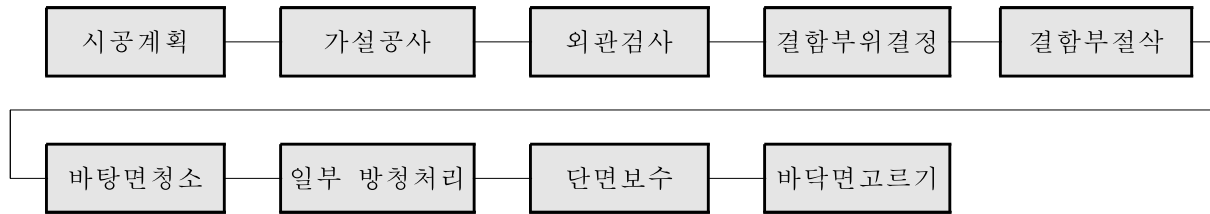
&lt;그림 4.2.3&gt; 단면보수 순서도

단면보수 공법은 콘크리트의 손상 중 균열부에 누수 및 백태가 발생하는 경우, 기 표면 보수부의 박리나 결함 재발생 부위 등에 적용하는 것으로 하며 외관조사에 따른 손상정도는 심각하지는 않으나 방치할 경우 Con'c 열화가 진전되어 철근부식 및 내구성에 영향을 미칠 수 있는 부위에 실시하는 것으로 한다.

콘크리트 표면에 발생된 Con'c 열화 및 보수부 박리 등은 바탕면의 청소 및 열화된 Con'c 제거가 잘되어야 보수 후 신·구 콘크리트의 접착이 양호하므로 충분한 사전작업을 하여야 하며 결함부위에 대해서 다음과 같은 요령으로 보수한다.

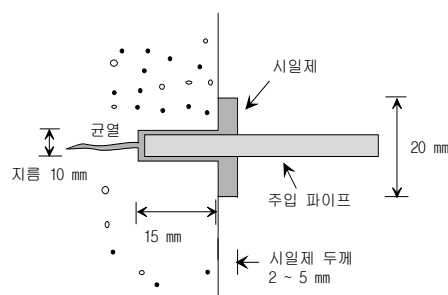
&lt;그림 4.2.4&gt; 주입파이프 설치도

이 공법을 적용함에 있어서는 시공위치, 시공시기에 맞는 작업시간 및 균열폭에 대응한 점도의 재료를 선정하는 것이 중요하고, 균열폭에 알맞은 수지의 점성도는 <표 4.2.3>과 같으며, 일반적인 주입 파이프의 간격과 설치 개요는 <표 4.2.4>, <그림 4.2.4>와 같다.

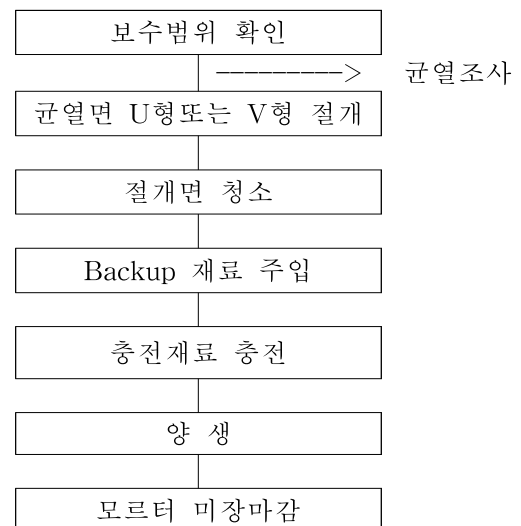
<그림 4.2.7> 철근이 부식하지 않는 경우의 충전공법 및 시공흐름

철근이 부식되지 않은 경우는 <그림 4.2.7>과 같이 균열을 따라 약 10 mm 폭으로 콘크리트를 U형 또는 V형으로 절개한 후, 이 부위에 실링재·유연성 에폭시수지 또는 폴리머 시멘트 모르터 등을 충전하여 보수한다. V형으로 절개하는 방법은 간편하지만 폴리머 시멘트 모르터를 충전하는 경우 충전한 모르터의 박리가 발생하기 쉽기 때문에 U형으로 절개하는 방법이 보다 효과적이다.

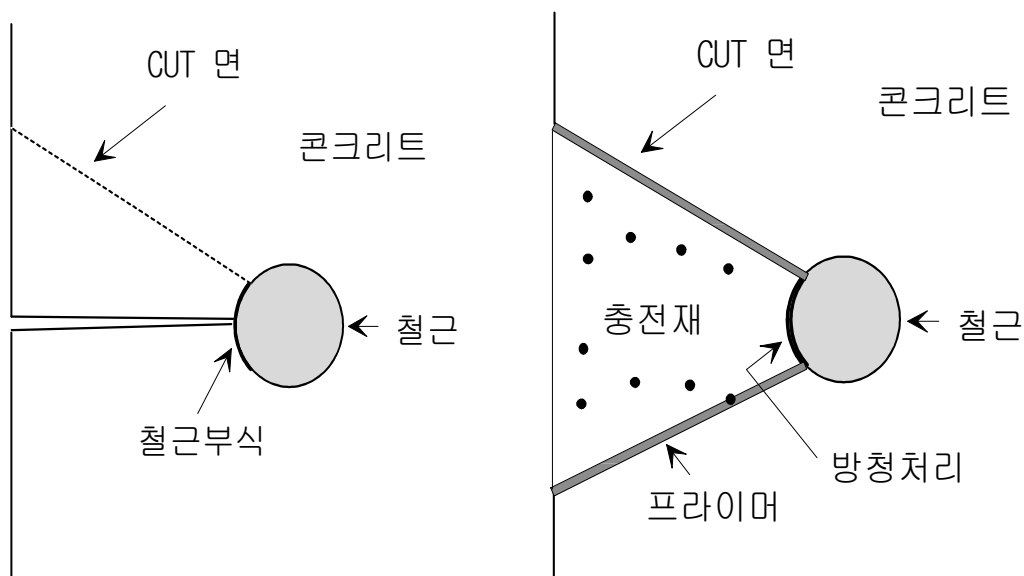
<그림 4.2.8> 철근이 부식된 경우의 충전공법

철근이 부식된 경우의 충전공법은 <그림 4.2.8>과 같이 부식된 철근부위까지 콘크리트를 깨내고 철근의 녹을 완전히 제거한다. 철근에 대한 방청처리와 콘크리트면에 대한 프라이머 도포후 폴리머 시멘트 모르터나 에폭시수지 모르터 등의 재료로 충전하는 순서로 시공하며 보수 순서는 <그림 4.2.9>와 같다.

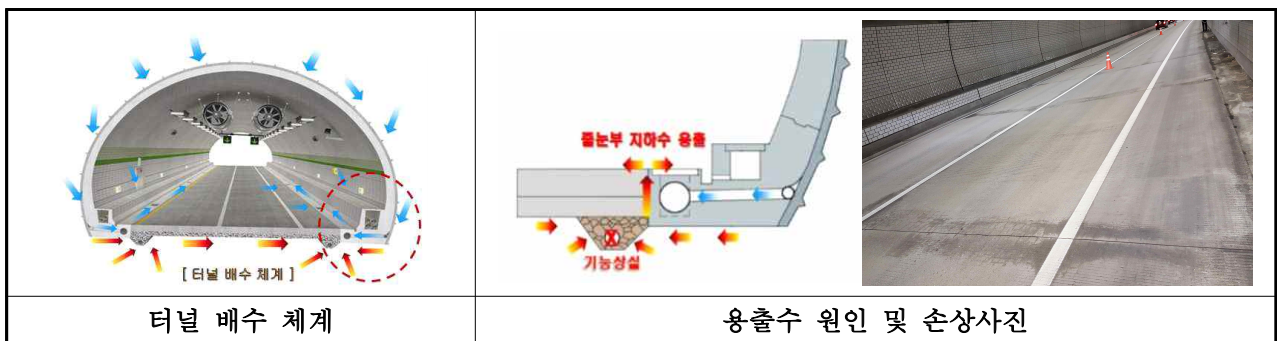
- 터널 배수체계: 종배수관은 터널 상부 외벽부 지하수와 터널내의 노면수 처리를 하고, 맨암거는 터널 포장체 하부의 지하수 처리를 하는 목적이 있다.
- 용출수 발생 원인: 터널 포장체 지하수 용출은 포장체 하부 맨암거의 기능이 상실되어 포장체 하부에서 수압이 발생함으로써 포장줄눈(가로줄눈 및 세로줄눈)을 통하여 지하수가 스며 나오는 현상이다. 맨암거 기능상실의 원인은 복합적으로 있으나, 크게 배수경사 불량에 따른 기능상실과 맨암거 내부 유공관 폐색에 의한 기능상실로 사료된다.

터널 하부 용출수에 대한 대책방안은 터널 내부에 150m 간격으로 유지관리 홀을 설치 후 주기적으로 맨암거의 유공관을 청소함으로써 원활한 배수 기능을 회복시킨다.
