2017년 서울춘천고속도로 정밀점검용역  
(미사대교 등29개시설물)

# 종 합 보 고 서

[ 군 자 1 터 널 ]

2017. 12.

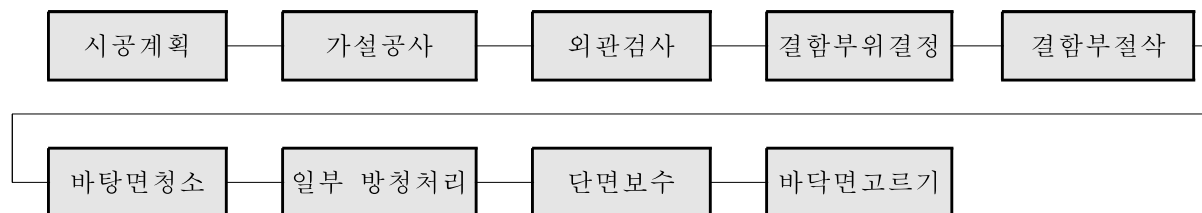
&lt;그림 4.2.3&gt; 단면보수 순서도

단면보수 공법은 콘크리트의 손상 중 균열부에 누수 및 백태가 발생하는 경우, 기 표면 보수부의 박리나 결함 재발생 부위 등에 적용하는 것으로 하며 외관조사에 따른 손상정도는 심각하지는 않으나 방치할 경우 Con'c 열화가 진전되어 철근부식 및 내구성에 영향을 미칠 수 있는 부위에 실시하는 것으로 한다.

콘크리트 표면에 발생된 Con'c 열화 및 보수부 박리 등은 바탕면의 청소 및 열화된 Con'c 제거가 잘되어야 보수 후 신·구 콘크리트의 접착이 양호하므로 충분한 사전작업을 하여야 하며 결함부위에 대해서 다음과 같은 요령으로 보수한다.
