2017년 서울춘천고속도로 정밀점검용역  
(미사대교 등29개시설물)

# 종 합 보 고 서

[ 군 자 2 터 널 ]

2017. 12.

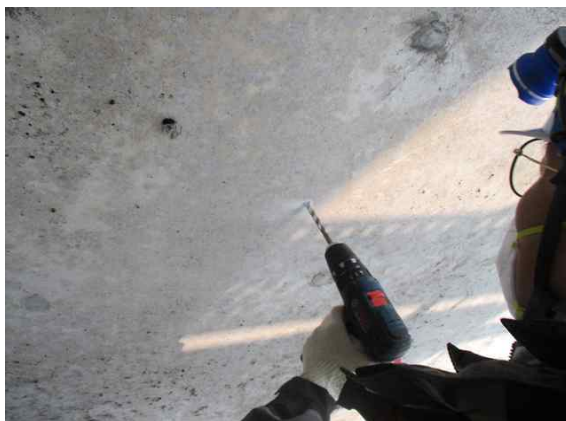
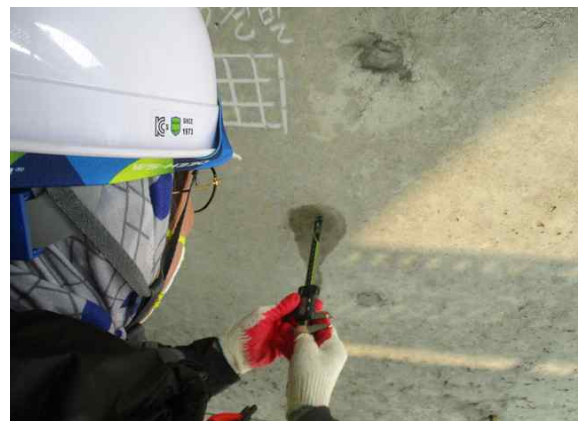
&lt;사진 3.2.2&gt; 탄산화 시험 현황

a. 탄산화시험을 위한 천공

b. 탄산화 깊이 측정
