## 19. 성덕제 1터널 (U22)

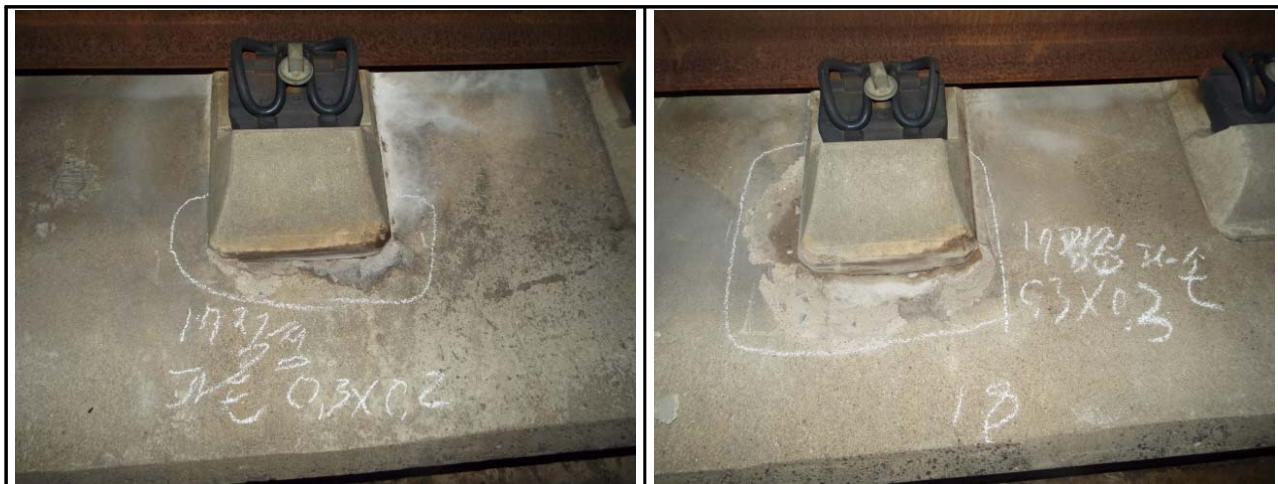
| 위치 | Sta. 152k923-938 | 선별 | T2 | 위치 | TCL | 위치 | Sta. 152k923-938 | 선별 | T2 | 위치 | TCL |
| 내용 | 파손 | | A= 0.3x0.1 | | | 내용 | 파손 | | A= 0.3x0.3 | | |

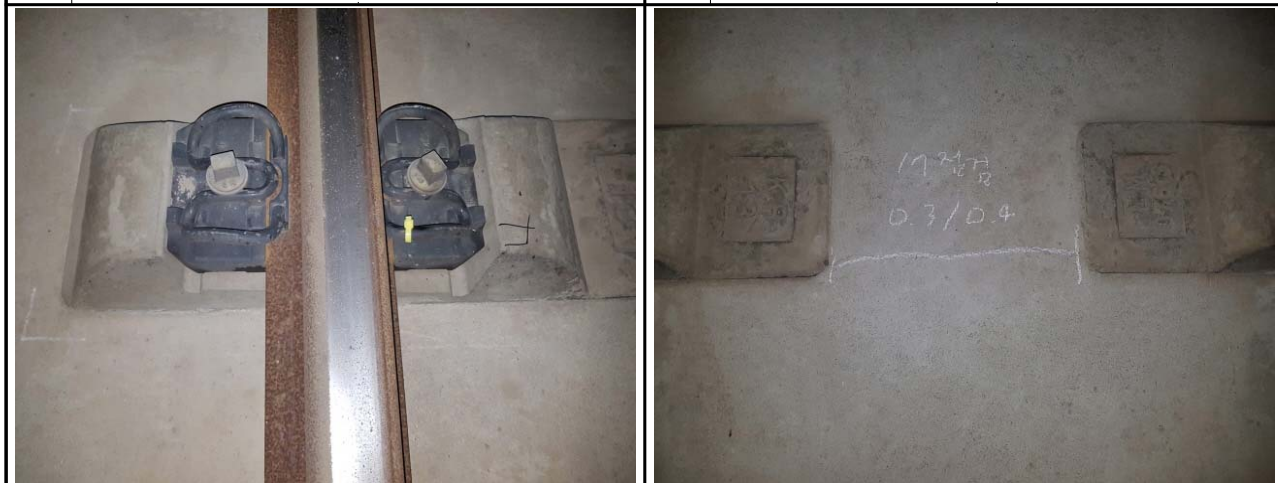
| 위치 | Sta. 152k913-928 | 선별 | T1 | 위치 | TCL | 위치 | Sta. 152k923-938 | 선별 | T1 | 위치 | TCL |
| 내용 | 침목도상분리 | | 1EA | | | 내용 | 균열 | | Cw= 0.3/0.4 | | |

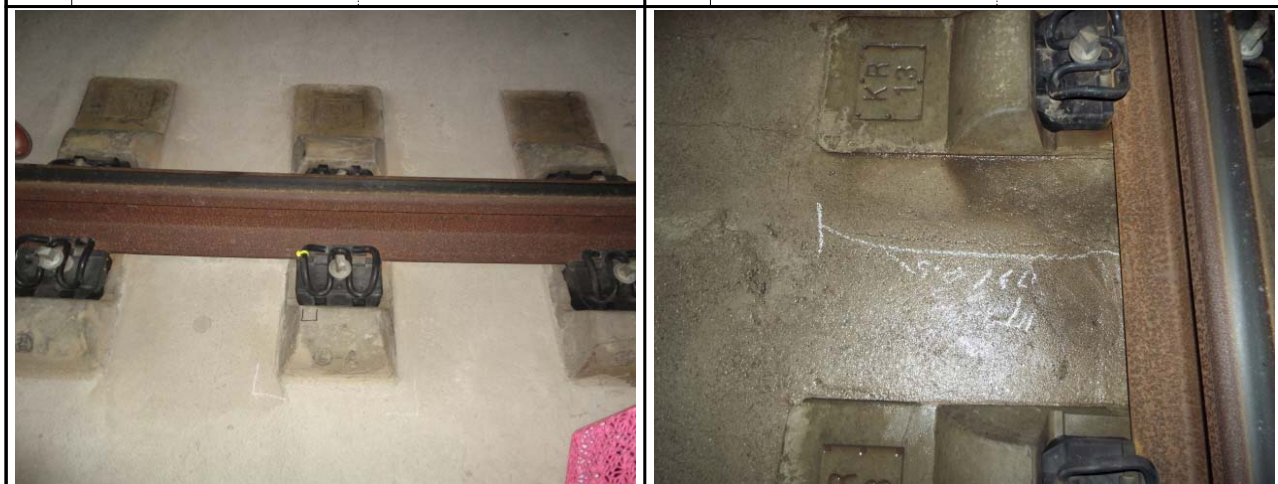
| 위치 | Sta. 152k883-898 | 선별 | T1 | 위치 | TCL | 위치 | Sta. 152k873-888 | 선별 | T2 | 위치 | TCL |
| 내용 | 침목도상분리 | | 1EA | | | 내용 | 균열 | | Cw= 0.3/0.5 | | |

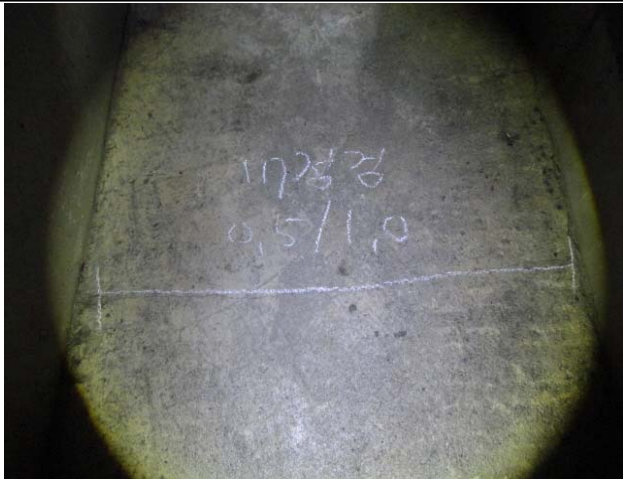
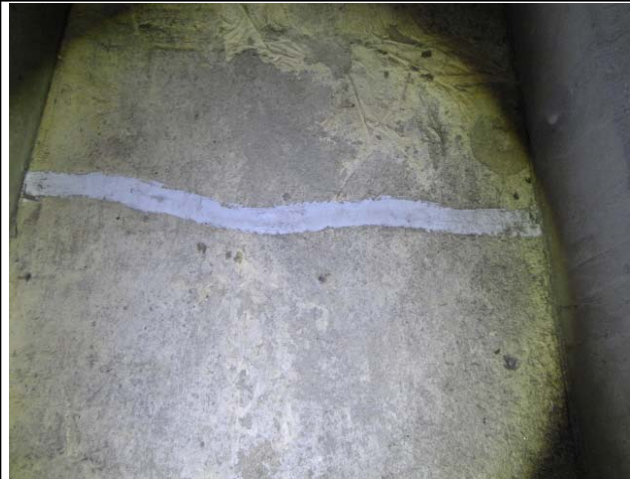
| 위치 | Sta. 152k873-889 | | 선별 | T1 | 위치 | 보조 | 위치 | Sta. 152k873-889 | | 선별 | T1 | 위치 | 보조 |
| 내용 | 균열 | | Cw= 0.5/1.0 | | | | 내용 | 균열(보수) | | Cw= 0.5/1.0 | | | |

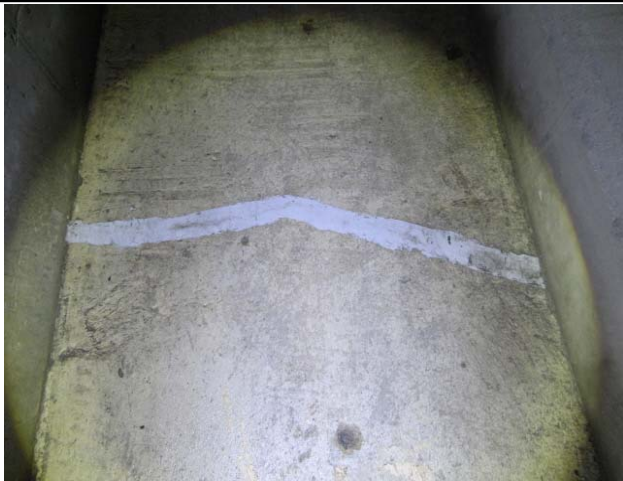
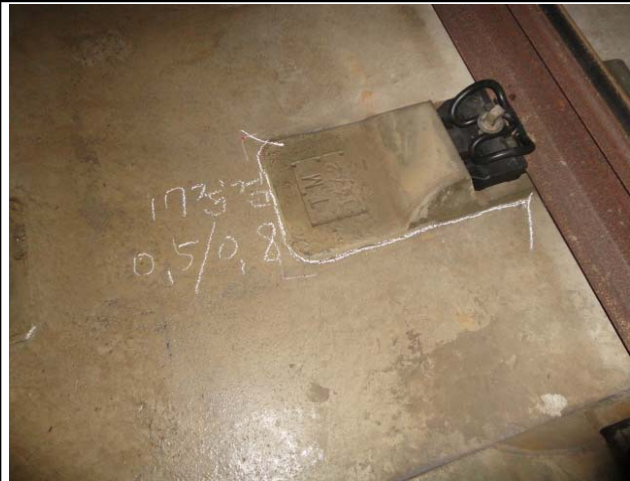
| 위치 | Sta. 152k873-889 | | 선별 | T1 | 위치 | 보조 | 위치 | Sta. 152k843-859 | | 선별 | T1 | 위치 | TCL |
| 내용 | 균열(보수) | | Cw= 0.5/1.0 | | | | 내용 | 경계부 균열 | | Cw= 0.5/0.8 | | | |

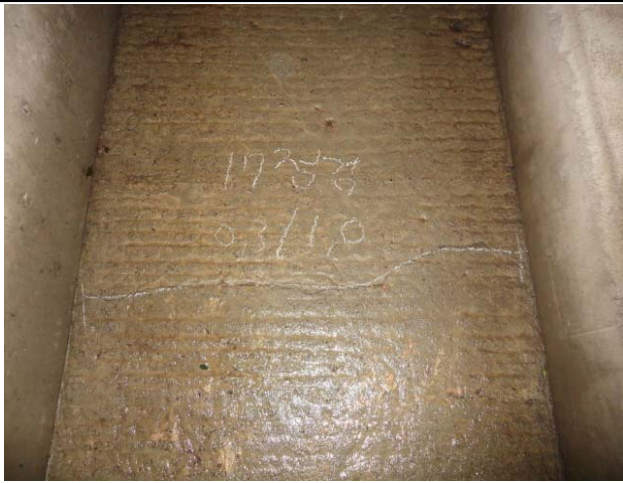
| 위치 | Sta. 152k829-839 | | 선별 | T1 | 위치 | | | | | | | 보조 | 위치 |
| 내용 | 균열 | | Cw= 0.3/1.0 | | | | 내용 | | | | | | |
