호남고속선 오송고가(T1)\_102(2.570~2.584km, S22-7, S22-8)

| 시 | 행 | 사 | 용 | 여 | 영 | 공 | 여 | 사 | 이 | | 단 | 구 | 구 | 구 | 구 | 구 | 구 | 구 | | | | | | | | | | | | | | | | | | | | | | | | | | | | | | | | | | |
|---|---|---|---|---|---|---|---|---|---|---|---|---|---|---|---|---|---|---|---|---|---|---|---|---|---|---|---|---|---|---|---|---|---|---|---|---|---|---|---|---|---|---|---|---|---|---|---|---|---|---|---|---|
| KORAIL | 한국철도공사 | KOREA RAILROAD | 2017년도 | 호남고속선 | 오송-광주승정간 | 론크리트케도 | 점검영여 | (주)한국구조물안전연구원<br>(주)한국도로안전연구원<br>(재)한국건설품질연구원 | 이 | 부 | 영 | 관 | 영 | 강 | 김 | 경 | 기 | 운 | 적 | | | | | | | | | | | | | | | | | | | | | | | | | | | | | | | | | |

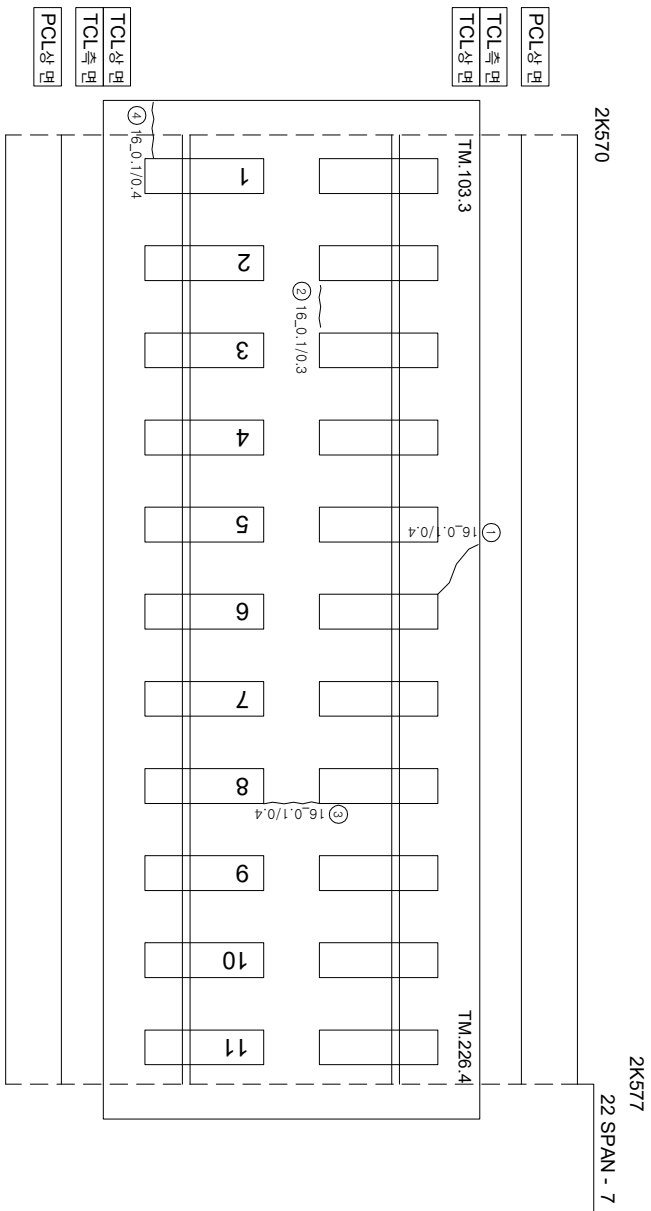
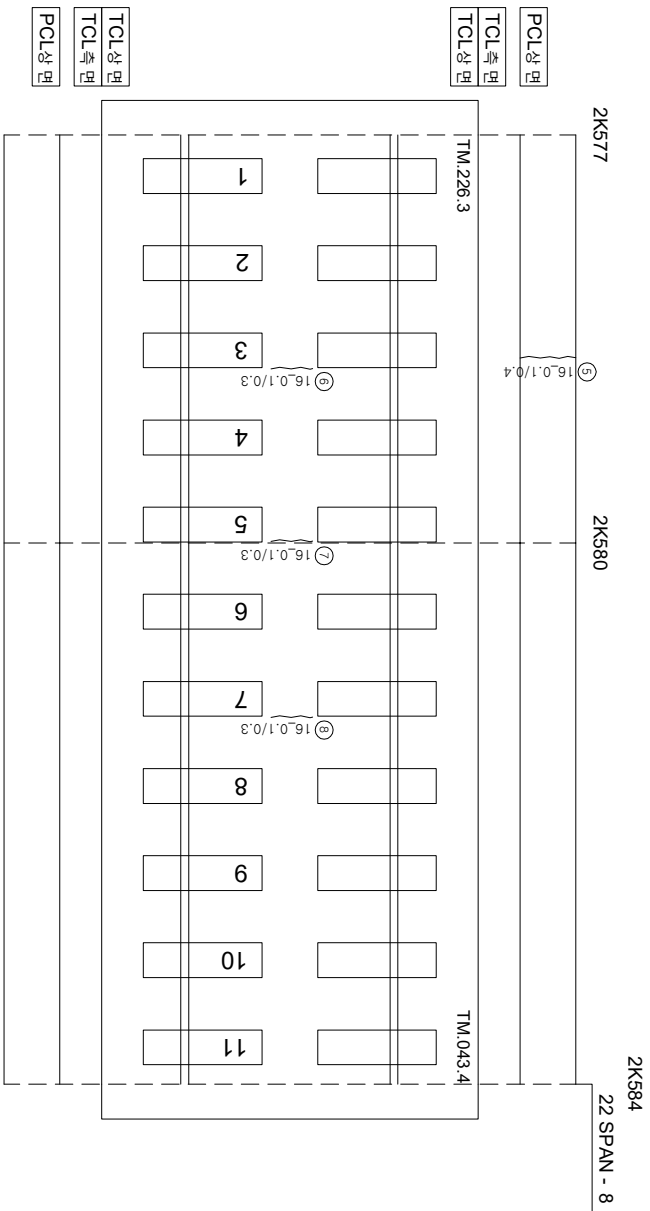
(아  
0호)

| 연번 | 순상 | 폭 | 연장 | 비고 | 연번 | 순상 | 폭 | 연장 | 비고 |
|---|---|---|---|---|---|---|---|---|---|
| 1 | 균열 | 0.1 mm | 0.4 m | | 56 | | | | |
| 2 | 균열 | 0.1 mm | 0.3 m | | 57 | | | | |
| 3 | 균열 | 0.1 mm | 0.4 m | | 58 | | | | |
| 4 | 균열 | 0.1 mm | 0.4 m | | 59 | | | | |
| 5 | 균열 | 0.1 mm | 0.4 m | | 60 | | | | |
| 6 | 균열 | 0.1 mm | 0.3 m | | 61 | | | | |
| 7 | 균열 | 0.1 mm | 0.3 m | | 62 | | | | |
| 8 | 균열 | 0.1 mm | 0.3 m | | 63 | | | | |
