호남고속선 오송고가(T1)\_129(2.931~2.947km, S29-3,S29-4)

| 시행사 | 종역명 | 종역사 | 구간 | |
|---|---|---|---|---|
| KORAIL<br>KOREA RAILROAD<br>한국철도공사 | 2017년도 호남고속선 오송-광주승정간 본크리트케도 점검용역<br>(주) 한국구조물안전연구원<br>(주) 한국도로안전연구원<br>(제) 한국건설품질연구원 | 이북영<br>김경기<br>윤석기 | 과목별 점수 | 비고 |

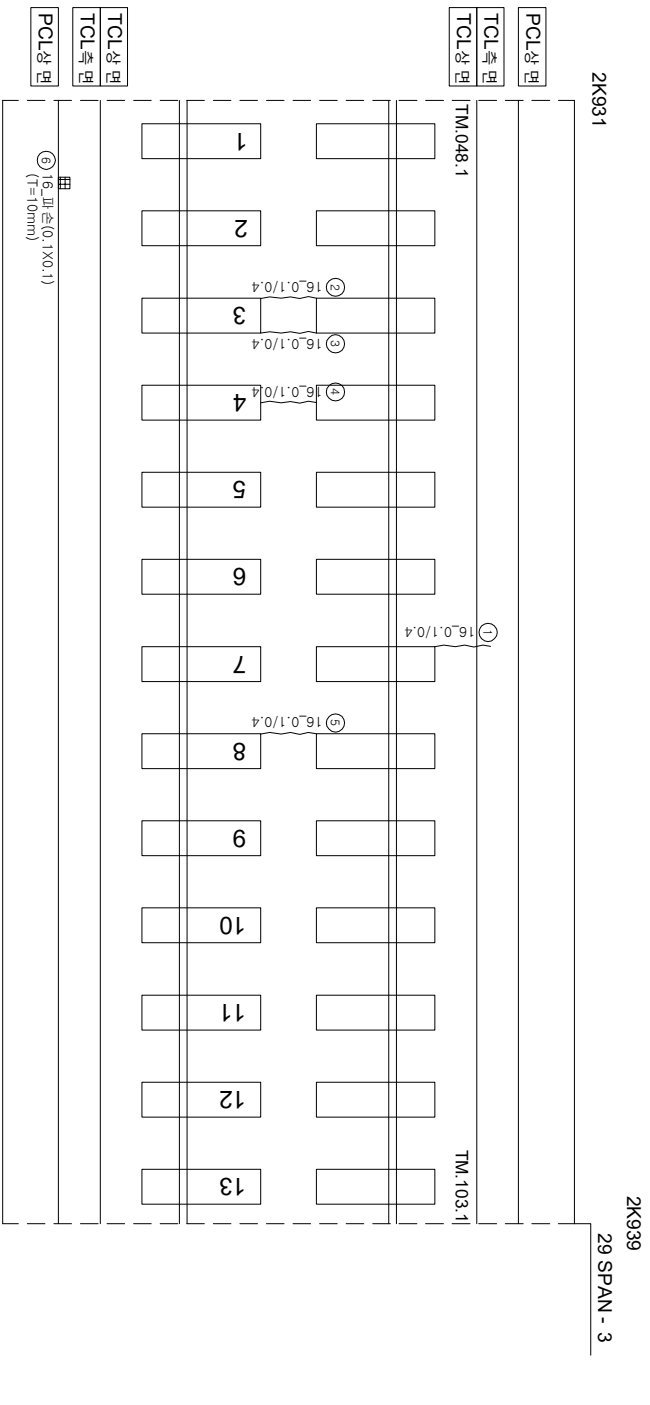
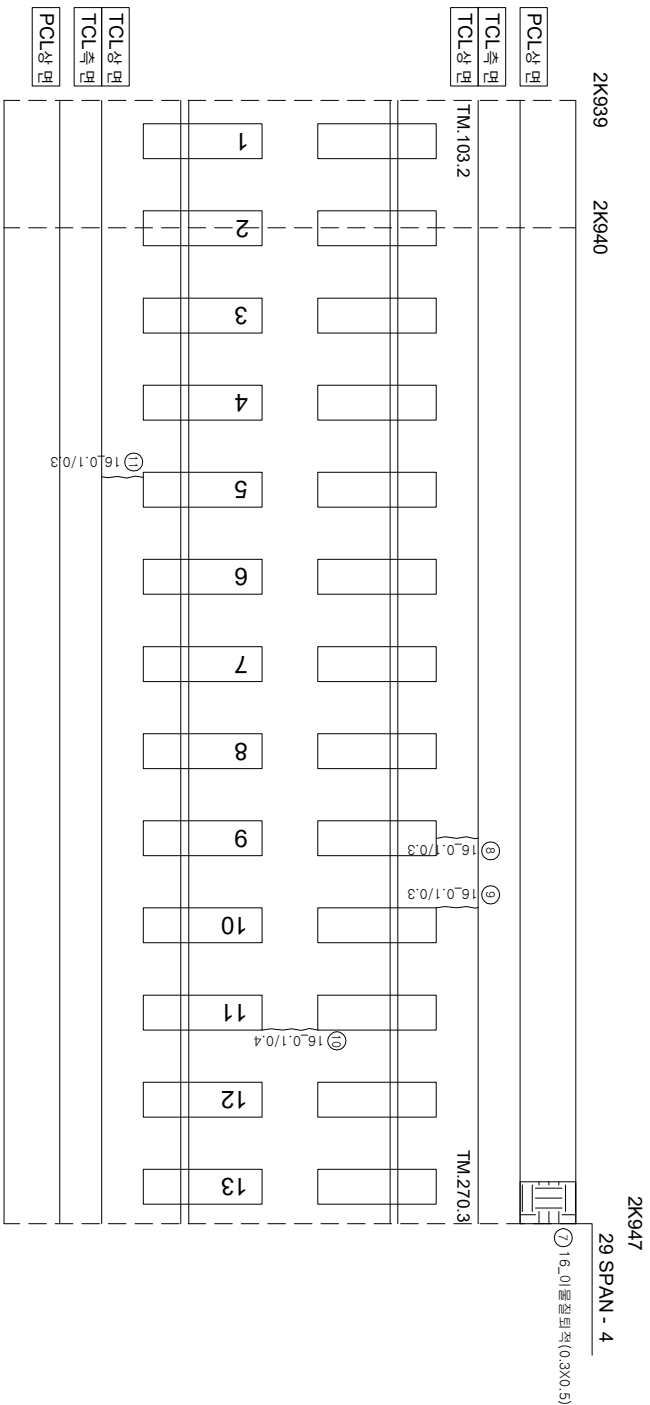
| 연번 | 순상 | 폭 | 연장 | 비고 | 연번 | 순상 | 폭 | 연장 | 비고 |
|---|---|---|---|---|---|---|---|---|---|
| 1 | 균열 | 0.1 mm | 0.4 m | | 56 | | | | |
| 2 | 균열 | 0.1 mm | 0.4 m | | 57 | | | | |
| 3 | 균열 | 0.1 mm | 0.4 m | | 58 | | | | |
| 4 | 균열 | 0.1 mm | 0.4 m | | 59 | | | | |
| 5 | 균열 | 0.1 mm | 0.4 m | | 60 | | | | |
| 6 | 파손 | 0.1 m | 0.1 m | | 61 | | | | |
| 7 | 이물침투적 | 0.3 m | 0.5 m | | 62 | | | | |
| 8 | 균열 | 0.1 mm | 0.3 m | | 63 | | | | |
| 9 | 균열 | 0.1 mm | 0.3 m | | 64 | | | | |
| 10 | 균열 | 0.1 mm | 0.4 m | | 65 | | | | |
| 11 | 균열 | 0.1 mm | 0.3 m | | 66 | | | | |
