화남고속선 오송고가(T1)\_토공노반\_37(3.800~3.820km, L=20m)

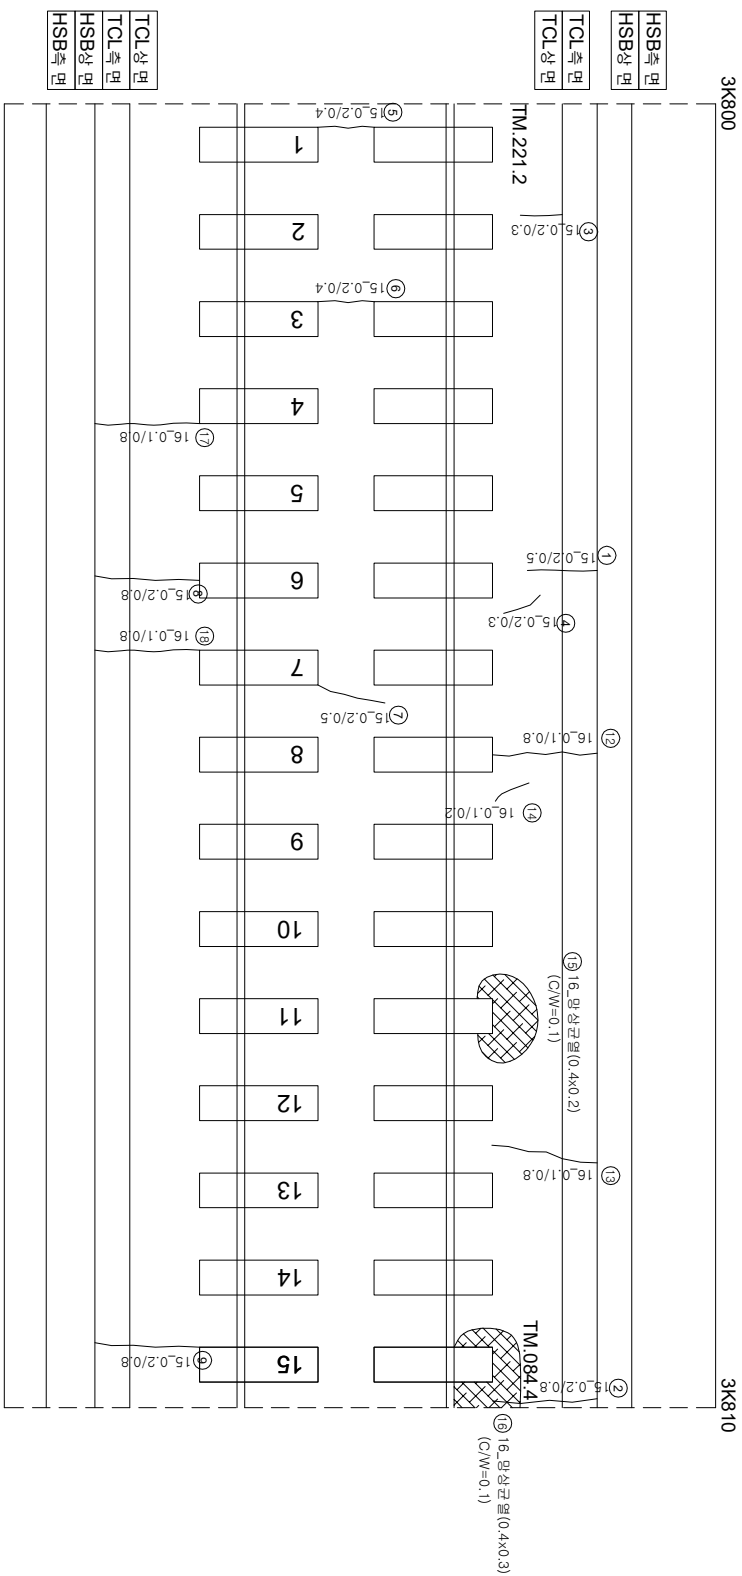
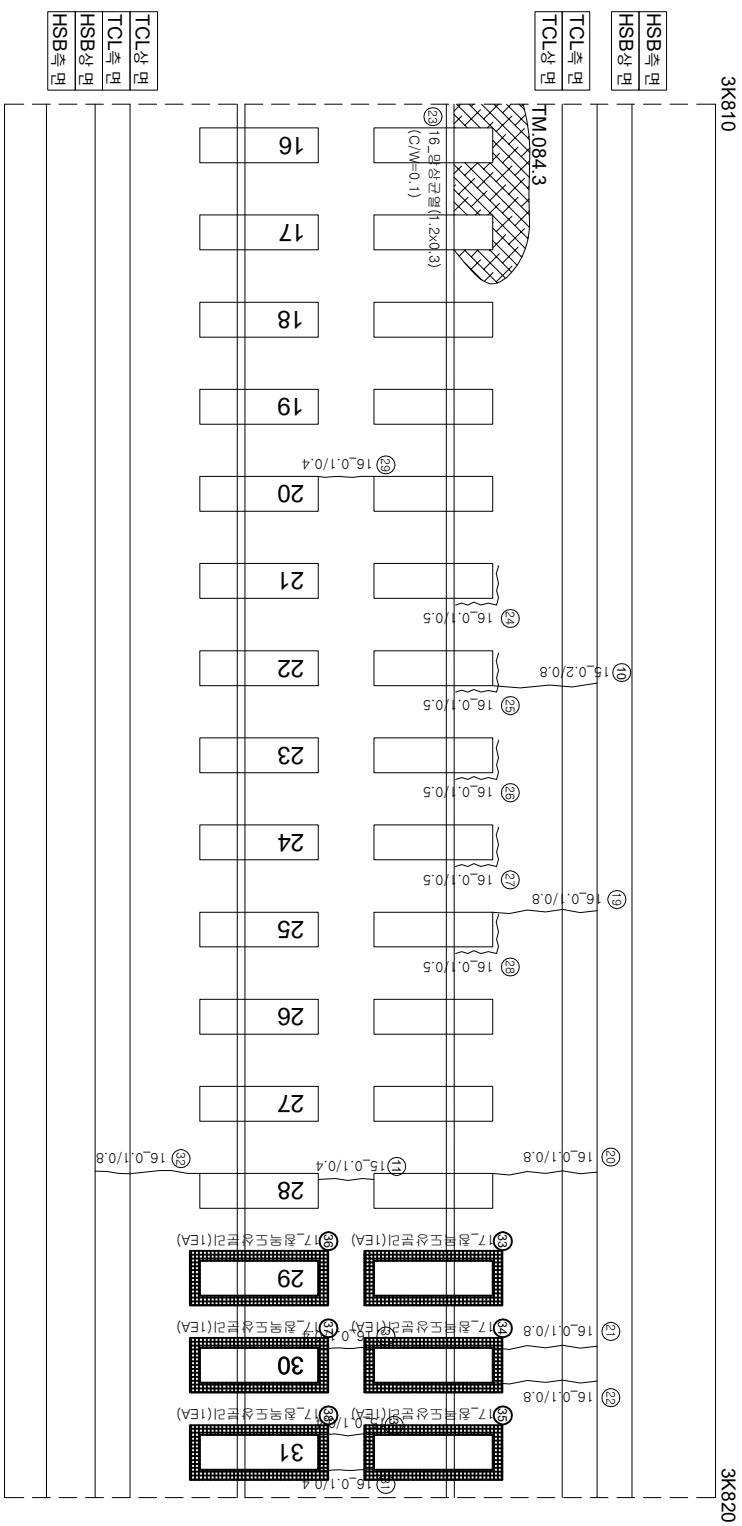
| 연번 | 산상 | 폭 | 연장 | 비고 | 연번 | 산상 | 폭 | 연장 | 비고 |
|---|---|---|---|---|---|---|---|---|---|
| 1 | 균열 | 0.2 mm | 0.5 m | | 56 | | | | |
| 2 | 균열 | 0.2 mm | 0.8 m | | 57 | | | | |
| 3 | 균열 | 0.2 mm | 0.3 m | | 58 | | | | |
| 4 | 균열 | 0.2 mm | 0.3 m | | 59 | | | | |
| 5 | 균열 | 0.2 mm | 0.4 m | | 60 | | | | |
| 6 | 균열 | 0.2 mm | 0.4 m | | 61 | | | | |
| 7 | 균열 | 0.2 mm | 0.5 m | | 62 | | | | |
| 8 | 균열 | 0.2 mm | 0.8 m | | 63 | | | | |
| 9 | 균열 | 0.2 mm | 0.8 m | | 64 | | | | |
| 10 | 균열 | 0.2 mm | 0.8 m | | 65 | | | | |
| 11 | 균열 | 0.1 mm | 0.4 m | | 66 | | | | |
| 12 | 균열 | 0.1 mm | 0.8 m | | 67 | | | | |
| 13 | 균열 | 0.1 mm | 0.8 m | | 68 | | | | |
| 14 | 균열 | 0.1 mm | 0.2 m | | 69 | | | | |
| 15 | 형상균열 | 0.4 m | 0.2 m | | 70 | | | | |
| 16 | 형상균열 | 0.4 m | 0.3 m | | 71 | | | | |
| 17 | 균열 | 0.1 mm | 0.8 m | | 72 | | | | |
| 18 | 균열 | 0.1 mm | 0.8 m | | 73 | | | | |
| 19 | 균열 | 0.1 mm | 0.8 m | | 74 | | | | |
| 20 | 균열 | 0.1 mm | 0.8 m | | 75 | | | | |
| 21 | 균열 | 0.1 mm | 0.8 m | | 76 | | | | |
| 22 | 균열 | 0.1 mm | 0.8 m | | 77 | | | | |
| 23 | 형상균열 | 1.2 m | 0.3 m | | 78 | | | | |
| 24 | 균열부 균열 | 0.1 mm | 0.5 m | | 79 | | | | |
| 25 | 균열부 균열 | 0.1 mm | 0.5 m | | 80 | | | | |
| 26 | 균열부 균열 | 0.1 mm | 0.5 m | | 81 | | | | |
| 27 | 균열부 균열 | 0.1 mm | 0.5 m | | 82 | | | | |
| 28 | 균열부 균열 | 0.1 mm | 0.5 m | | 83 | | | | |
| 29 | 균열 | 0.1 mm | 0.4 m | | 84 | | | | |
| 30 | 균열 | 0.1 mm | 0.4 m | | 85 | | | | |
| 31 | 균열 | 0.1 mm | 0.4 m | | 86 | | | | |
| 32 | 균열 | 0.1 mm | 0.1 m | | 87 | | | | |
| 33 | 균열도상분리 | | 1.0 ea | 신규 | 88 | | | | |
| 34 | 균열도상분리 | | 1.0 ea | 신규 | 89 | | | | |
| 35 | 균열도상분리 | | 1.0 ea | 신규 | 90 | | | | |
| 36 | 균열도상분리 | | 1.0 ea | 신규 | 91 | | | | |
| 37 | 균열도상분리 | | 1.0 ea | 신규 | 92 | | | | |
| 38 | 균열도상분리 | | 1.0 ea | 신규 | 93 | | | | |
