호남고속선 호암교\_140(47.292~47.299km, S28-4)

47K29247K299  
28 SPAN - 4

| KORAIL | 한국철도공사 | KOREA RAILROAD | 2017년도 호남고속선 오송-광주송정간 권크리트케도 점검용역 | (주)한국구조물안전연구원<br>(주)한국토목안전연구원<br>(재)한국건설품질연구원 | 이 | 복 | 영 | 관 | 경 | 강 | 기 | | | | |

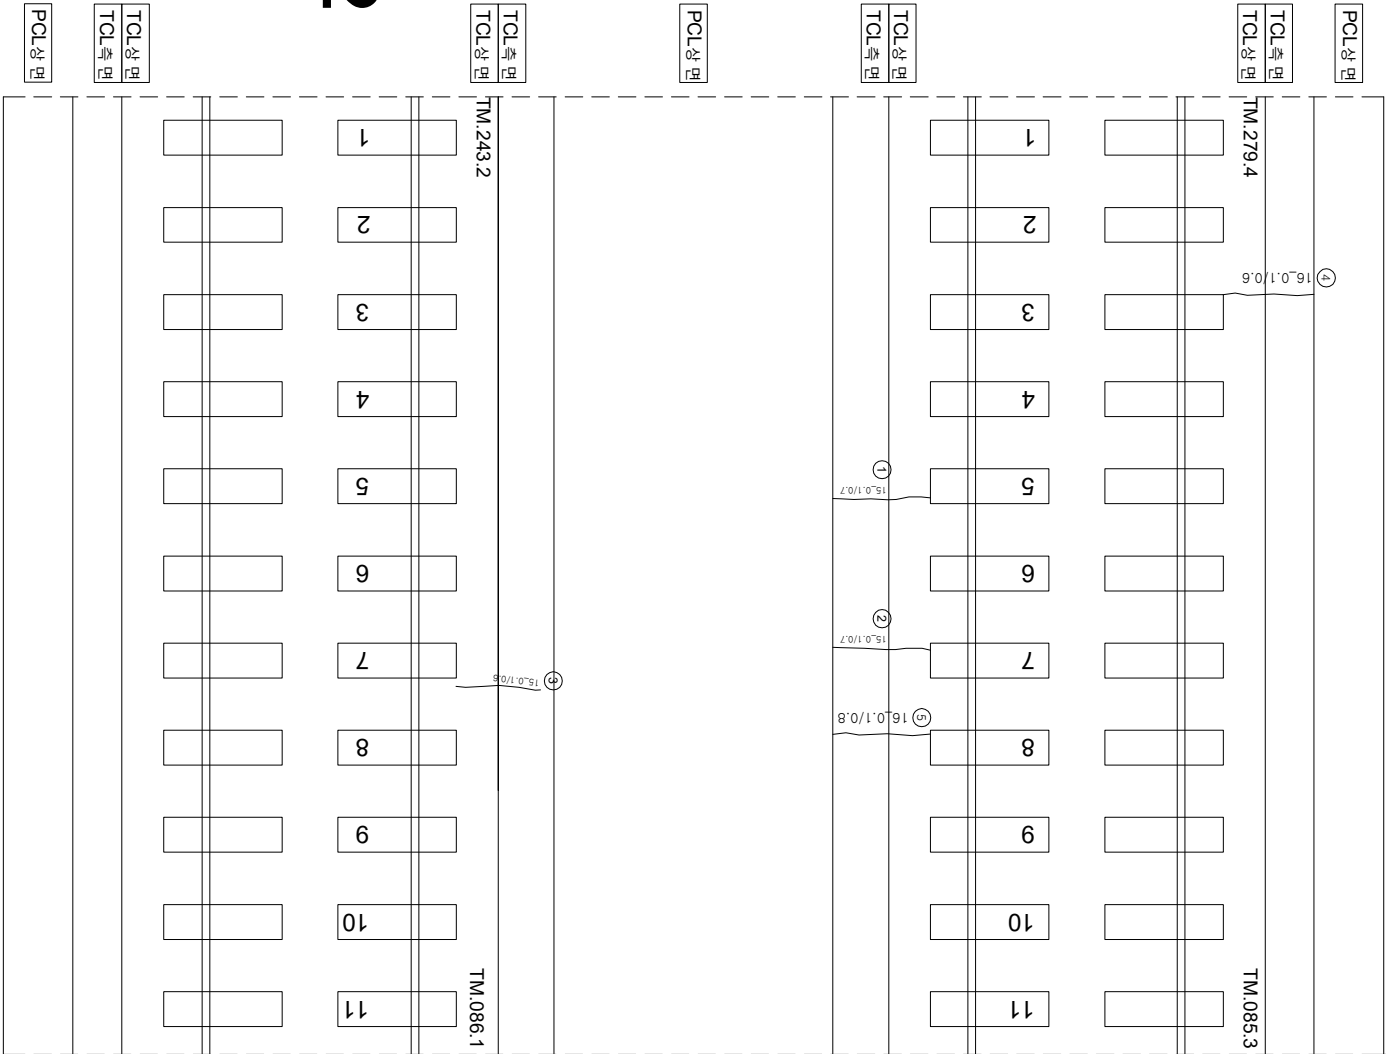
T2  
(상행)

T1  
(하행)

| 연번 | 순상 | 폭 | 연장 | 비고 | 연번 | 순상 | 폭 | 연장 | 비고 |
|---|---|---|---|---|---|---|---|---|---|
| 1 | 균열 | 0.1 mm | 0.7 m | | 56 | | | | |
| 2 | 균열 | 0.1 mm | 0.7 m | | 57 | | | | |
| 3 | 균열 | 0.1 mm | 0.6 m | | 58 | | | | |
| 4 | 균열 | 0.1 mm | 0.6 m | | 59 | | | | |
| 5 | 균열 | 0.1 mm | 0.8 m | | 60 | | | | |
