화남고속선장구표-78(49.034~49.041km, S16-2)

49K041  
16 SPAN - 2

| 시<br>행<br>사 | 영<br>영<br>영 | 영<br>영<br>사 | 영<br>영<br>사 | 구<br>간 | | 구<br>간 | 구<br>간 | 구<br>간 |
|---|---|---|---|---|---|---|---|---|
| <b>KORAIL</b><br>한국철도공사<br>KOREA RAILROAD | 2017년도 호남고속선 오송-광주승정간 콘크리트케도 점검용역 | (주) 한국구조물안전연구원<br>(주) 한국국토안전연구원<br>(재) 한국건설철도안전연구원 | 이 부영 | 간<br>영<br>경<br>기 | 간<br>영<br>경<br>기 | <br>0.222 (0.3mm이하 : 황색)<br>0.422 (0.3mm초과 0.5mm이하 : 청색)<br>0.622 (0.5mm초과 1.0mm이하 : 적색)<br>1.022 (1.0mm이상 : 분홍색) | <br>관목도상본리<br>망상<br>바리, 반락, 파손<br>변태 | <br>재도본리<br>철근노출<br>누수, 슬관부<br>시공이음본리, 총본리 |

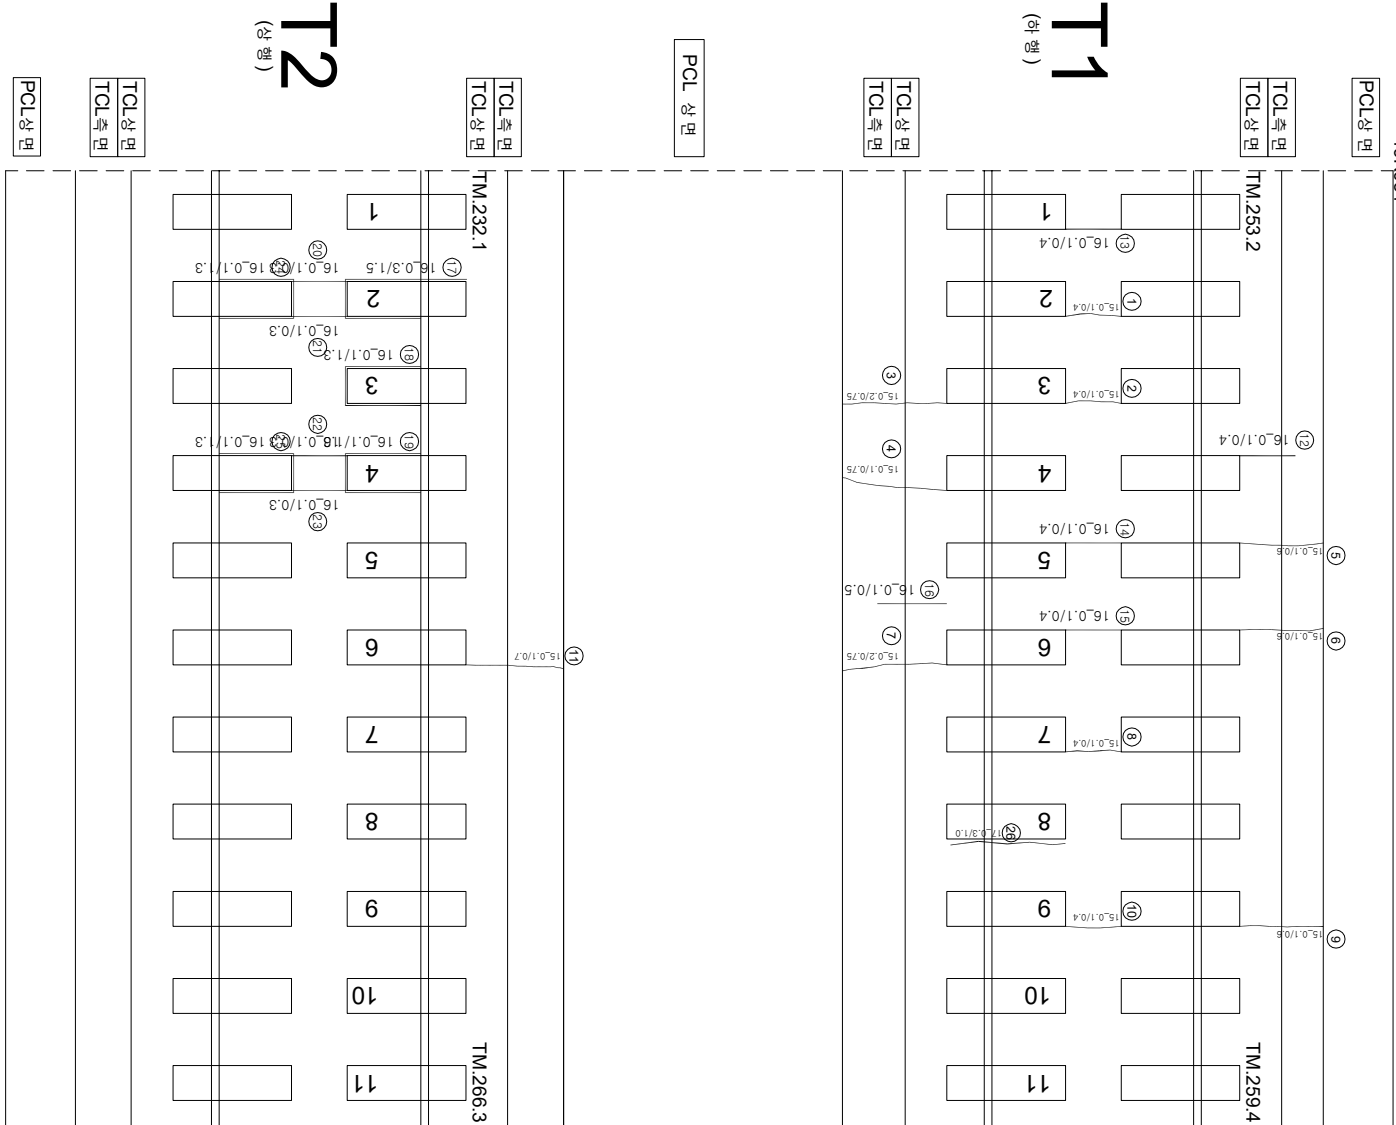
16 SPAN - 2

| 연번 | 순상 | 폭 | 연장 | 비고 | 연번 | 순상 | 폭 | 연장 | 비고 |
|---|---|---|---|---|---|---|---|---|---|
| 1 | 균열 | 0.1 mm | 0.4 m | | 55 | | | | |
| 2 | 균열 | 0.1 mm | 0.4 m | | 56 | | | | |
| 3 | 균열 | 0.2 mm | 0.75 m | | 57 | | | | |
| 4 | 균열 | 0.1 mm | 0.75 m | | 58 | | | | |
| 5 | 균열 | 0.1 mm | 0.6 m | | 59 | | | | |
| 6 | 균열 | 0.1 mm | 0.6 m | | 60 | | | | |
| 7 | 균열 | 0.2 mm | 0.75 m | | 61 | | | | |
| 8 | 균열 | 0.1 mm | 0.4 m | | 62 | | | | |
| 9 | 균열 | 0.1 mm | 0.6 m | | 63 | | | | |
| 10 | 균열 | 0.1 mm | 0.4 m | | 64 | | | | |
| 11 | 균열 | 0.1 mm | 0.7 m | | 65 | | | | |
| 12 | 균열 | 0.1 mm | 0.4 m | | 66 | | | | |
| 13 | 균열 | 0.1 mm | 0.4 m | | 67 | | | | |
| 14 | 균열 | 0.1 mm | 0.4 m | | 68 | | | | |
| 15 | 균열 | 0.1 mm | 0.4 m | | 69 | | | | |
| 16 | 균열 | 0.1 mm | 0.5 m | | 70 | | | | |
| 17 | 균열 부 균열 | 0.3 mm | 1.5 m | 복, 균이 증가 | 71 | | | | |
| 18 | 균열 부 균열 | 0.1 mm | 1.3 m | | 72 | | | | |
| 19 | 균열 부 균열 | 0.1 mm | 1.3 m | | 73 | | | | |
| 20 | 균열 | 0.1 mm | 0.3 m | | 74 | | | | |
| 21 | 균열 | 0.1 mm | 0.3 m | | 75 | | | | |
| 22 | 균열 | 0.1 mm | 0.3 m | | 76 | | | | |
| 23 | 균열 | 0.1 mm | 0.3 m | | 77 | | | | |
| 24 | 균열 부 균열 | 0.1 mm | 1.3 m | | 78 | | | | |
| 25 | 균열 부 균열 | 0.1 mm | 1.3 m | | 79 | | | | |
| 26 | 균열 부 균열 | 0.3 mm | 1.0 m | 신구 | 80 | | | | |
