호남고속선 정지코가\_1281(65.787~65.794km, S243-5)

P243  
65K794  
243 SPAN - 5

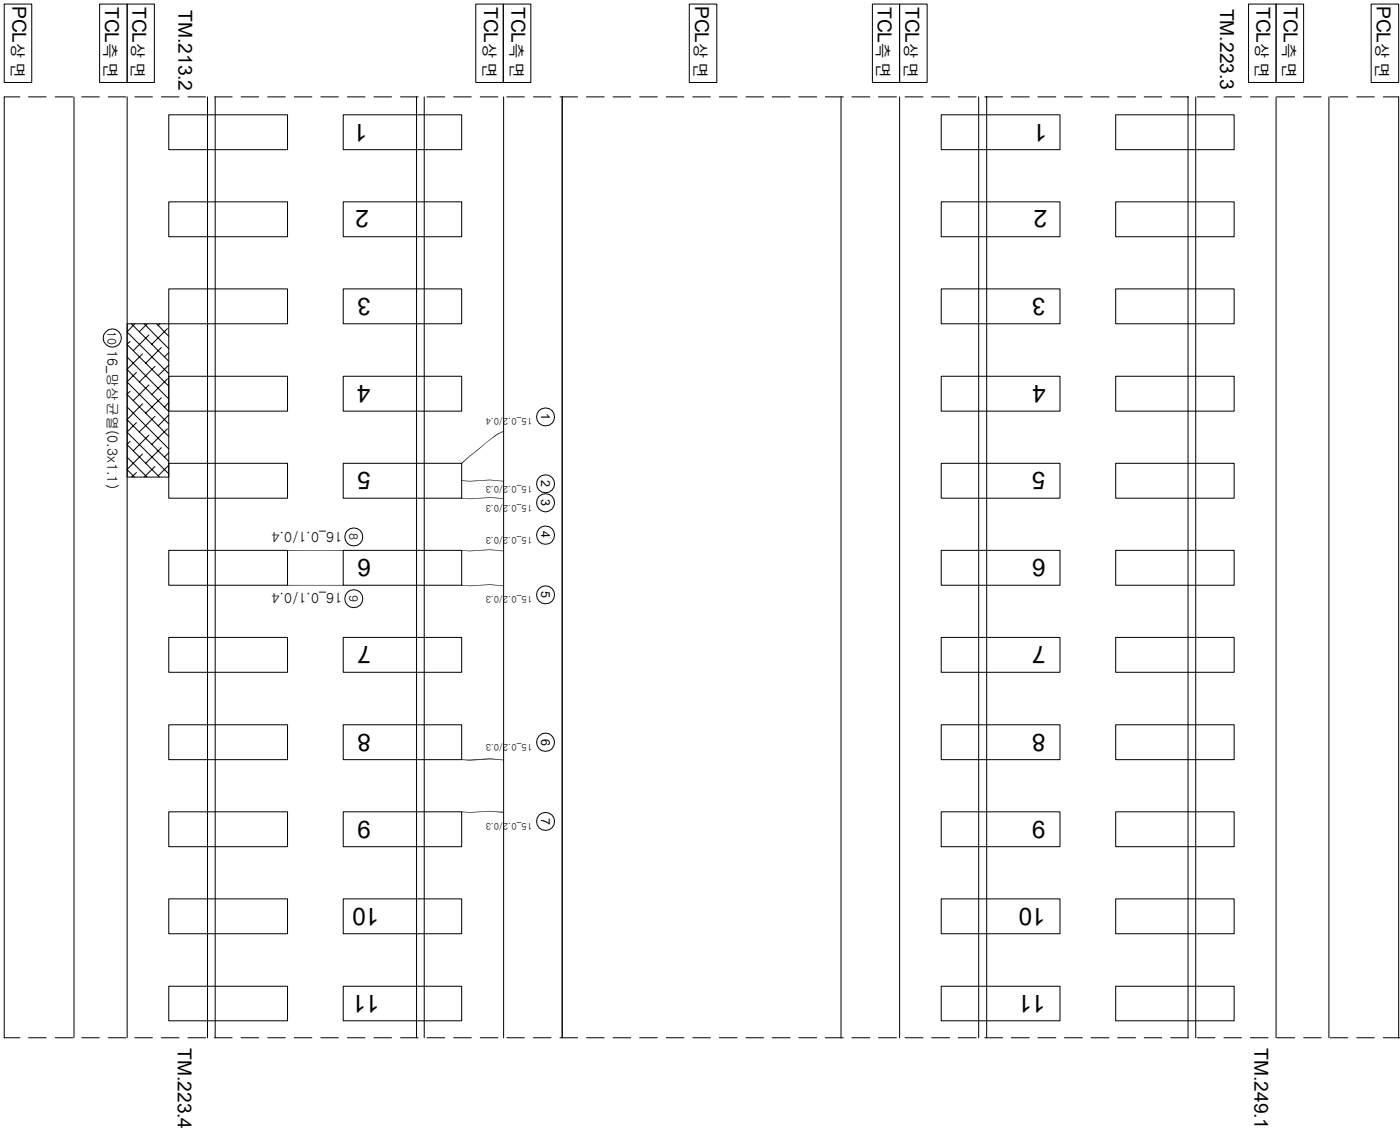
| 원본 | 손상 | 폭 | 연장 | 비고 | 원본 | 손상 | 폭 | 연장 | 비고 |
|---|---|---|---|---|---|---|---|---|---|
| 1 | 균열 | 0.2 mm | 0.4 m | | 55 | | | | |
| 2 | 균열 | 0.2 mm | 0.3 m | | 56 | | | | |
| 3 | 균열 | 0.2 mm | 0.3 m | | 57 | | | | |
| 4 | 균열 | 0.2 mm | 0.3 m | | 58 | | | | |
| 5 | 균열 | 0.2 mm | 0.3 m | | 59 | | | | |
| 6 | 균열 | 0.2 mm | 0.3 m | | 60 | | | | |
| 7 | 균열 | 0.2 mm | 0.3 m | | 61 | | | | |
| 8 | 균열 | 0.1 mm | 0.4 m | | 62 | | | | |
| 9 | 균열 | 0.1 mm | 0.4 m | | 63 | | | | |
| 10 | 평상균열 | 0.3 m | 1.1 m | 0.33 <sup>rd</sup> | 64 | | | | |
