호남고속선 정지고가 - 193(58.235~58.242km, S35-1)

| 시 | 행 | 사 | 종 | 역 | 장 | 역 | 사 | 구 | | 구 | | | | | | | | | | | | |
|---|---|---|---|---|---|---|---|---|---|---|---|---|---|---|---|---|---|---|---|---|---|---|
| KORAIL<br>KOREA RAILROAD | 한국철도공사 | 2017년도 호남고속선 오송-광주승정간 콘크리트케도 점검용역 | (주) 한국구조물안전연구원<br>(주) 한국도로안전연구원<br>(재) 한국건설품질연구원 | 이 | 박 | 영 | 간원강<br>김경기<br>원석기 | 구 | 구 | 구 | 구 | | | | | | | | | | | |

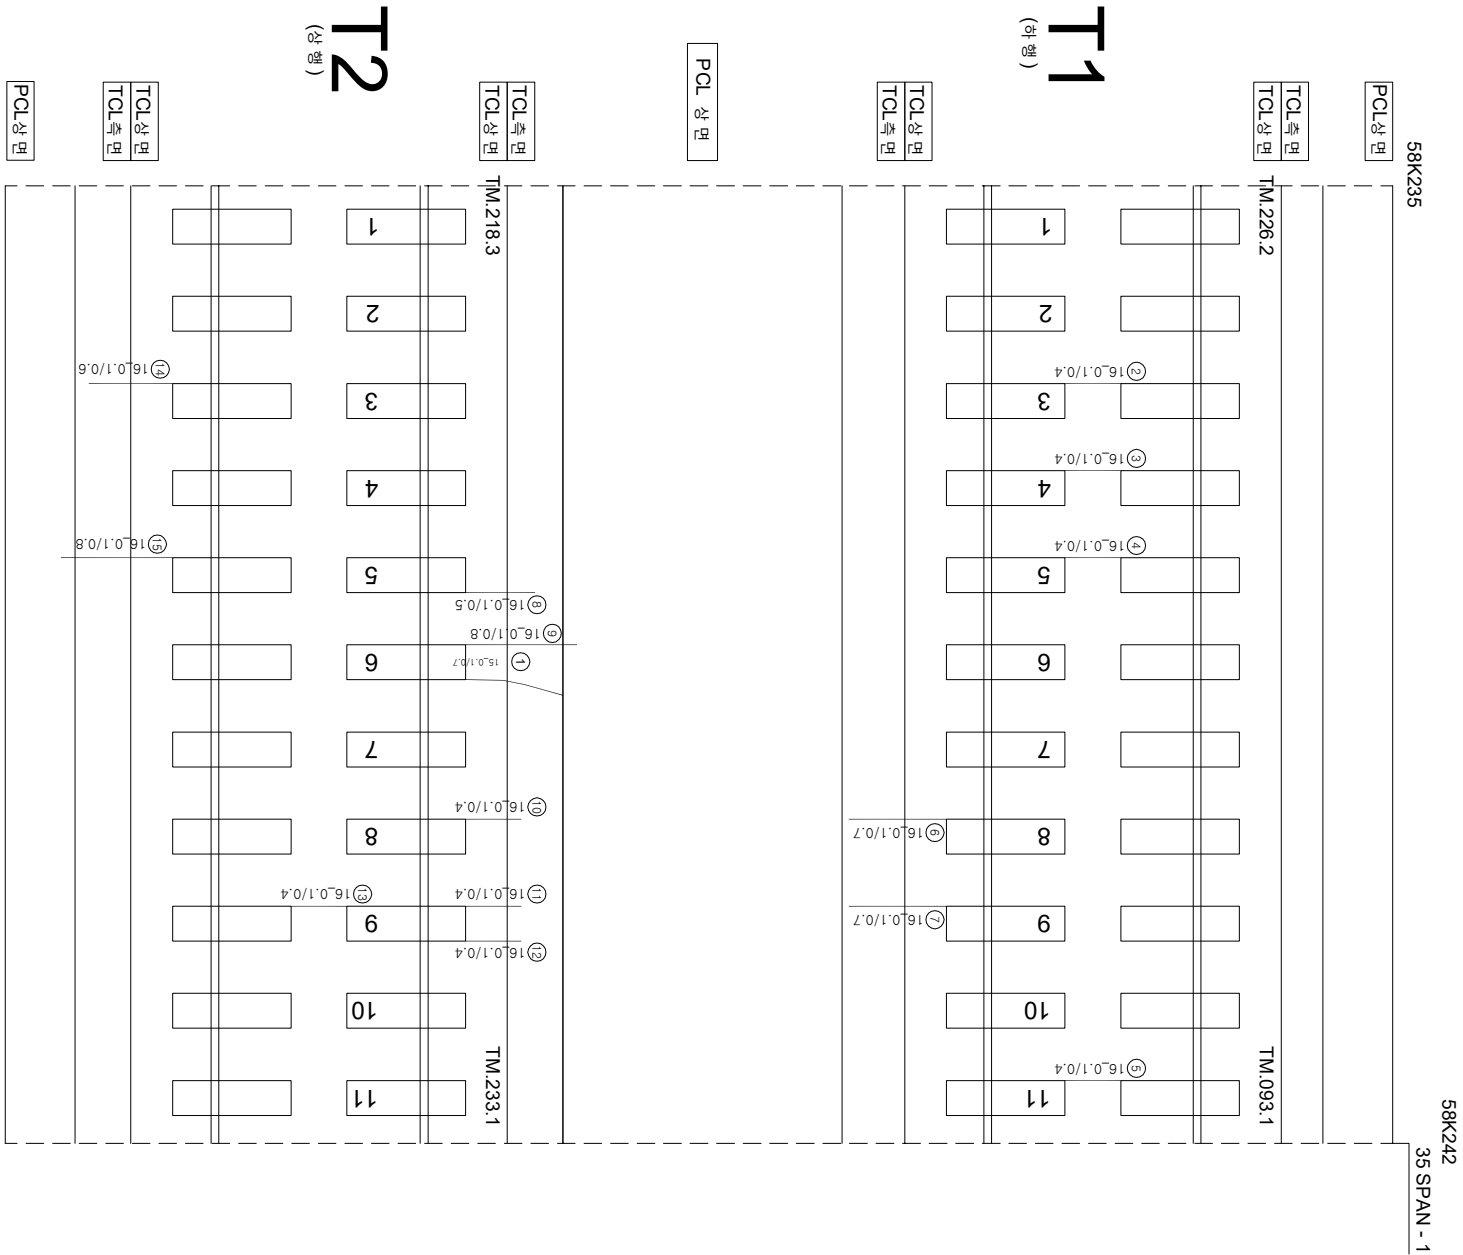
| 원본 | 손상 | 폭 | 연장 | 비고 | 원본 | 손상 | 폭 | 연장 | 비고 |
|---|---|---|---|---|---|---|---|---|---|
| 1 | 균열 | 0.1 mm | 0.7 m | | 55 | | | | |
| 2 | 균열 | 0.1 mm | 0.4 m | | 56 | | | | |
| 3 | 균열 | 0.1 mm | 0.4 m | | 57 | | | | |
| 4 | 균열 | 0.1 mm | 0.4 m | | 58 | | | | |
| 5 | 균열 | 0.1 mm | 0.4 m | | 59 | | | | |
| 6 | 균열 | 0.1 mm | 0.7 m | | 60 | | | | |
| 7 | 균열 | 0.1 mm | 0.7 m | | 61 | | | | |
| 8 | 균열 | 0.1 mm | 0.5 m | | 62 | | | | |
| 9 | 균열 | 0.1 mm | 0.8 m | | 63 | | | | |
| 10 | 균열 | 0.1 mm | 0.4 m | | 64 | | | | |
| 11 | 균열 | 0.1 mm | 0.4 m | | 65 | | | | |
| 12 | 균열 | 0.1 mm | 0.4 m | | 66 | | | | |
| 13 | 균열 | 0.1 mm | 0.4 m | | 67 | | | | |
| 14 | 균열 | 0.1 mm | 0.6 m | | 68 | | | | |
| 15 | 균열 | 0.1 mm | 0.8 m | | 69 | | | | |
