호남고속선 정지코가\_973(63.676~63.683km, S185-4)

63K683  
185 SPAN - 4

| 시행 | 사명 | 종목 | 역명 | 소재지 | 구분 | |
|---|---|---|---|---|---|---|
| <b>KORAIL</b><br>KOREA RAILROAD | 한국철도공사 | 2017년도 호남고속선 오송-광주순정간 콘크리트케도 점검용역 | (주) 한국구조물안전연구원<br>(주) 한국도로안전연구원<br>(재) 한국건설품질연구원 | 이북영 | 간원강<br>김경기<br>윤석기 | 점검 |

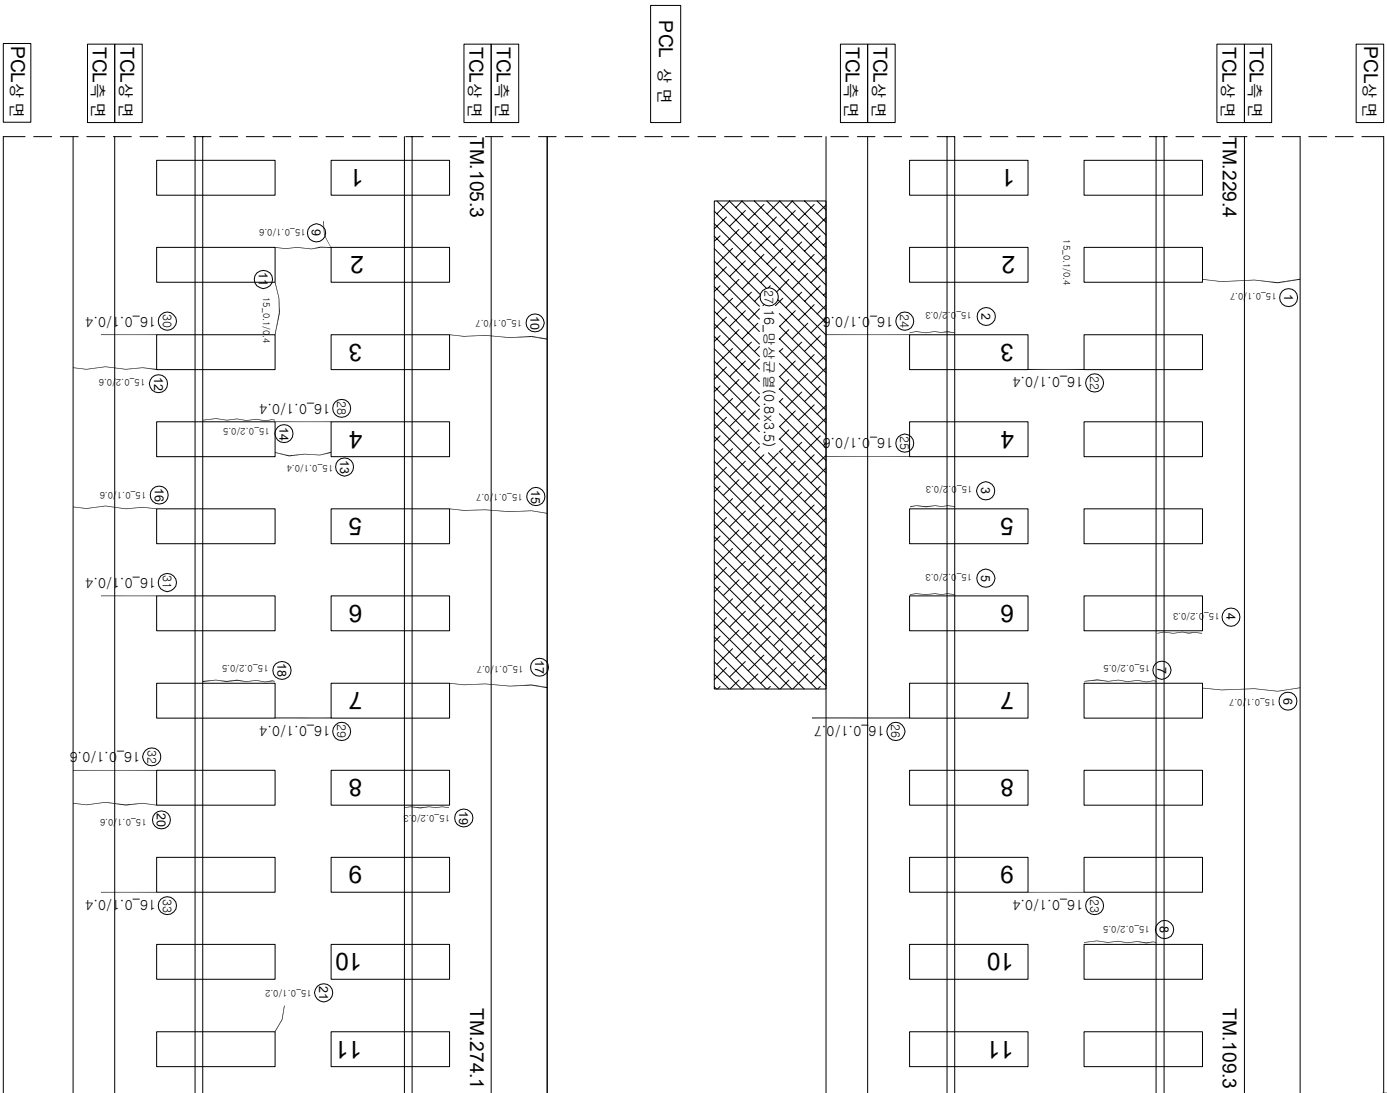
| 연번 | 산상 | 북 | 연장 | 비고 | 연번 | 산상 | 북 | 연장 | 비고 |
|---|---|---|---|---|---|---|---|---|---|
| 1 | 간월 | 0.1 mm | 0.7 m | | 55 | | | | |
| 2 | 간계부 간월 | 0.2 mm | 0.3 m | | 56 | | | | |
| 3 | 간계부 간월 | 0.2 mm | 0.3 m | | 57 | | | | |
| 4 | 간계부 간월 | 0.2 mm | 0.3 m | | 58 | | | | |
| 5 | 간계부 간월 | 0.2 mm | 0.3 m | | 59 | | | | |
| 6 | 간월 | 0.1 mm | 0.7 m | | 60 | | | | |
| 7 | 간계부 간월 | 0.2 mm | 0.5 m | | 61 | | | | |
| 8 | 간계부 간월 | 0.2 mm | 0.5 m | | 62 | | | | |
| 9 | 간월 | 0.1 mm | 0.6 m | | 63 | | | | |
| 10 | 간월 | 0.1 mm | 0.7 m | | 64 | | | | |
| 11 | 간월 | 0.1 mm | 0.4 m | | 65 | | | | |
| 12 | 간월 | 0.2 mm | 0.6 m | | 66 | | | | |
| 13 | 간월 | 0.1 mm | 0.4 m | | 67 | | | | |
| 14 | 간월 | 0.2 mm | 0.5 m | | 68 | | | | |
| 15 | 간월 | 0.1 mm | 0.7 m | | 69 | | | | |
| 16 | 간월 | 0.1 mm | 0.6 m | | 70 | | | | |
| 17 | 간월 | 0.1 mm | 0.7 m | | 71 | | | | |
| 18 | 간계부 간월 | 0.2 mm | 0.5 m | | 72 | | | | |
| 19 | 간월 | 0.2 mm | 0.3 m | | 73 | | | | |
| 20 | 간월 | 0.1 mm | 0.6 m | | 74 | | | | |
| 21 | 간월 | 0.1 mm | 0.2 m | | 75 | | | | |
| 22 | 간월 | 0.1 mm | 0.4 m | | 76 | | | | |
| 23 | 간월 | 0.1 mm | 0.4 m | | 77 | | | | |
| 24 | 간월 | 0.1 mm | 0.6 m | | 78 | | | | |
| 25 | 간월 | 0.1 mm | 0.6 m | | 79 | | | | |
| 26 | 간월 | 0.1 mm | 0.7 m | | 80 | | | | |
| 27 | 정상간월 | 0.8 m | 3.5 m | | 81 | | | | |
| 28 | 간월 | 0.1 mm | 0.4 m | | 82 | | | | |
| 29 | 간월 | 0.1 mm | 0.4 m | | 83 | | | | |
| 30 | 간월 | 0.1 mm | 0.4 m | | 84 | | | | |
| 31 | 간월 | 0.1 mm | 0.4 m | | 85 | | | | |
| 32 | 간월 | 0.1 mm | 0.6 m | | 86 | | | | |
| 33 | 간월 | 0.1 mm | 0.4 m | | 87 | | | | |
