# 보수 · 보강 대상시설물 우선순위

## ● 보수·보강 대상시설물 우선순위 및 개략공사비

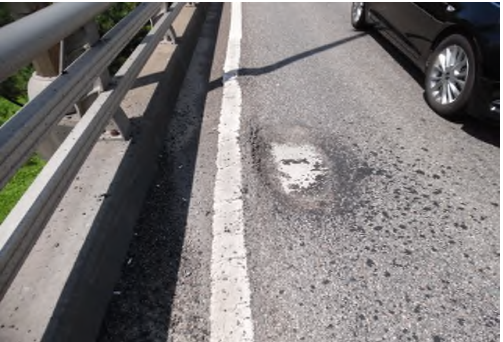
| 모<br>란<br>고<br>가<br>교 | | 모<br>란<br>고<br>가<br>교 | | 모<br>란<br>고<br>가<br>교 | | 모<br>란<br>고<br>가<br>교 | | 모<br>란<br>고<br>가<br>교 | |

| | 신축이음부 유간 토사퇴적 | | 난간 변형 | | 배수구 막힘 | | 슬래브 하면 RC 라멘구간 콘크리트 박리 | | 거더 외부 도장긁힘 |

| 구분 | 구조물명 | 준공<br>년도 | 보 수 현 황 | 계략공사비<br>(천원) | 우선<br>순위 | 비고 |
|---|---|---|---|---|---|---|
| 교량 | 모란고가교 | 2005 | - 신축이음 청소(9.2㎡), 난간 부분교체(2.0m), 배수시설 청소(42EA), 바닥판 하면 단면복구+철근방청(2.4㎡), 거더 재도장(0.2㎡) | 3,890 | 2 | |

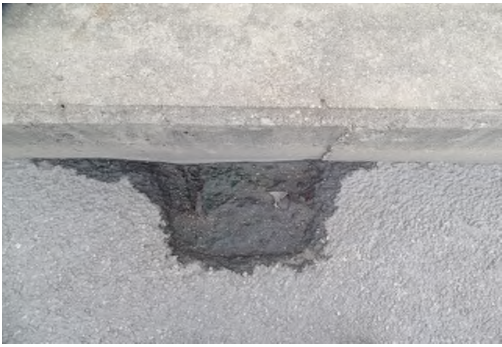
| 여<br>수<br>고<br>가<br>교 | | 여<br>수<br>고<br>가<br>교 | | 여<br>수<br>고<br>가<br>교 | | 여<br>수<br>고<br>가<br>교 | | 여<br>수<br>고<br>가<br>교 | |

| | 교면포장 포트홀 | | 신축이음부 유간 토사퇴적 및 부식 | | 연석 외측 파손 및 철근노출 | | 난간 파손 및 변형 | | 중앙분리대 철근노출 및 박락 |

| 구분 | 구조물명 | 준공<br>년도 | 보 수 현 황 | 계략공사비<br>(천원) | 우선<br>순위 | 비고 |
|---|---|---|---|---|---|---|
| | 여수고가교<br>(광주방향) | 2001 | - 교면포장 패칭보수(0.06㎡), 신축이음 청소(5.0㎡), 연석 단면복구+철근방청(6.2㎡), 난간 부분교체(4.0m), 중앙분리대 단면복구+철근방청(11.5㎡), 배수시설 청소(5EA), 바닥판 하면 단면복구+철근방청(0.03㎡), 거더 및 가로보 재도장(288.4㎡), 거더 내부 청소 및 잠금장치 설치(2EA), 교량받침 재도장(0.6㎡), 교대 및 교각 주입보수(2.9m) | 38,004 | 2 | |

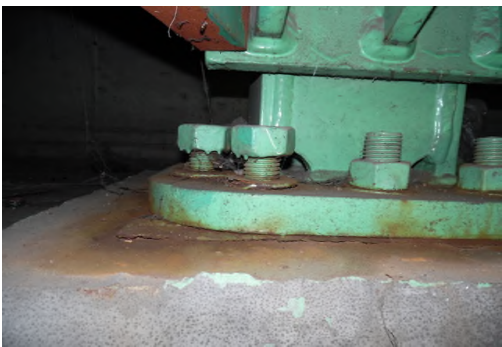
| 여수고가교 | | 여수고가교 | | 여수고가교 | | 여수고가교 | | 여수고가교 | |

| | 램프B 배수구 막힘 | | 바닥판 하면 철근노출 | | 거더 내부 도장탈락 | | 램프A 거더 내부 노숙자 흔적 | | 교량받침 부식 및 도장탈락 |

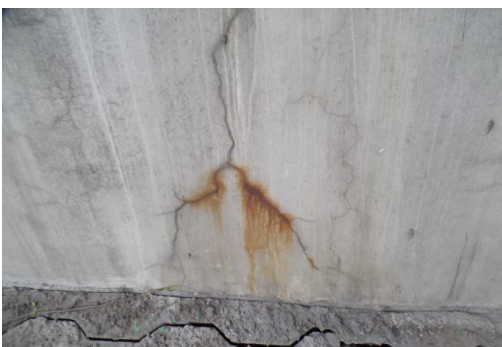
| 여수고가교 | | 여수고가교 | | 갈마치교 | | 갈마치교 | | 갈마치교 | |

| | 교량받침 전단키 볼트 풀림 | | 교대 균열(cw=0.3mm이상) | | 신축이음부 유간 토사퇴적 | | 거더 내부 도장탈락 및 녹 발생 | | 교량받침 녹 발생 |

| 구분 | 구조물명 | 준공<br>년도 | 보 수 현 황 | 계략공사비<br>(천원) | 우선<br>순위 | 비고 |
|---|---|---|---|---|---|---|
| | 여수고가교<br>(성남IC방향) | 2001 | - 신축이음 청소(5.0㎡), 연석 단면복구+철근방청(0.32㎡), 난간 부분교체(10.0m), 중앙분리대 단면복구+철근방청(5.0㎡), 배수시설 청소(6EA), 바닥판 하면 단면복구+철근방청(0.04㎡), 거더 및 가로보 재도장(1.4㎡), 거더 내부 청소 및 잠금장치 설치(2EA), 교량받침 재도장(1.0㎡), 교량받침 볼트 재시공(3EA), 교대 및 교각 주입보수(0.6m) | 6,560 | 2 | |

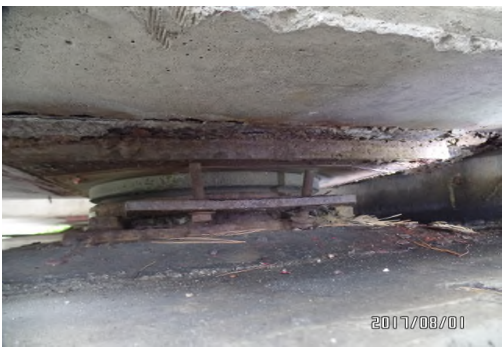
| 탄천 I C 교 | | 탄천 I C 교 | | 갈현고가교 | | 갈현고가교 | | 갈현고가교 | |

| | 교량받침 받침장치 부식 | | 교대 균열(cw=0.3mm이상) | | 교면포장 아스콘 파손 | | 신축이음부 유간 토사퇴적 | | 점검로 잠금장치 탈락 |

| 구분 | 구조물명 | 준공<br>년도 | 보 수 현 황 | 계략공사비<br>(천원) | 우선<br>순위 | 비고 |
|---|---|---|---|---|---|---|
| 교량 | 탄천IC교 | 1998 | - 신축이음 청소(1.44㎡), 신축이음 단면복구(0.12㎡), 배수시설 배수구 개방(3EA), 교량받침 재도장(1.25㎡), 교대 주입보수(15.5m) | 1,059 | 2 | |

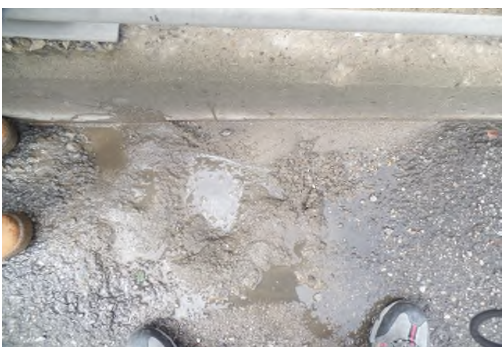
| 갈현고가교 | | 갈현고가교 | | 갈현고가교 | | 갈현고가교 | | 갈현고가교 | |

| | 배수구 막힘 | | 가로보 부식 | | 거더 내부 볼트 누락 | | 거더 내부 이물질 퇴적 | | 교량받침 부식 |

| 구분 | 구조물명 | 준공<br>년도 | 보 수 현 황 | 계략공사비<br>(천원) | 우선<br>순위 | 비고 |
|---|---|---|---|---|---|---|
| 교량 | 갈현고가교 | 1993 | - 교면 재포장(550㎡), 신축이음 청소(2.0㎡), 난간 점검로 잠금장치 재설치(1EA), 배수시설 청소(4EA), 거더 및 가로보 재도장(4.8㎡), 거더 볼트 재시공(16EA), 거더 내부 청소(0.25㎡), 교량받침 재도장(10EA), 교대 및 교각 주입보수(1.5m) | 81,276 | 1 | |
