# 초 음 파 탐 상 검 사 보 고 서

## ULTRASONIC TESTING REPORT

| 발주처 Client<br>(주)한국구조물안전연구원 | | | 공사명 / 번호 Project Name / No.<br>천안논산고속도로 정밀안전진단 2구역 강재비파괴 용역 | | | |
| 품명 Item Name<br>검사교 | | | 규정 / 절차서 Code / Procedure<br>KS B 0896 / 16E081-C01 | | Rev. No.<br>0 | |

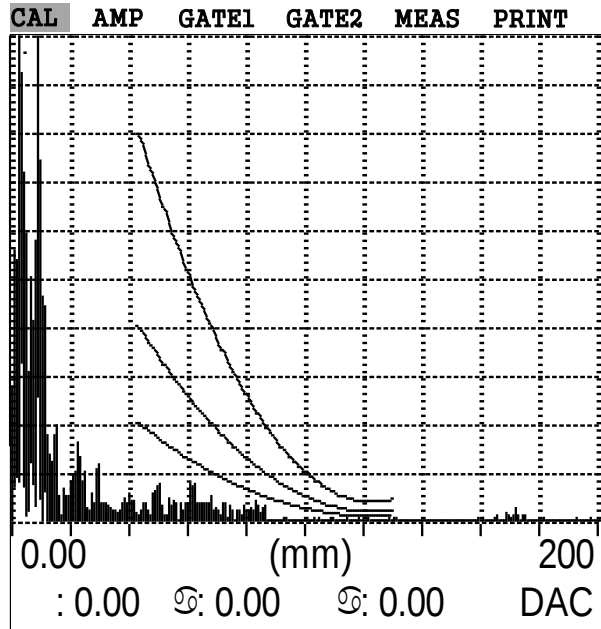
LOCATION : S1 - 주형1 - W1

| 확인번호<br>Identification No | 모재두께<br>Material<br>Thickness<br>(mm) | 각도<br>Angle<br>( ° ) | 위치<br>Location | | 빔거리<br>Sound<br>Path<br>(W)<br>(mm) | 결함깊이<br>Depth From<br>Surface (D)<br>(mm) | 최대<br>DAC/dB/영역<br>Max.<br>DAC/dB/Area | 결함길이<br>Defect<br>Length (L)<br>(mm) | 등급<br>Class | 결과<br>Results | | 비고<br>Reamrks |
|---|---|---|---|---|---|---|---|---|---|---|---|---|
| S1 - 주형1 - W1 | 12+16 | 70 | 0 | 2400 | 결함지시 없음 | | | 1 | V | | | |

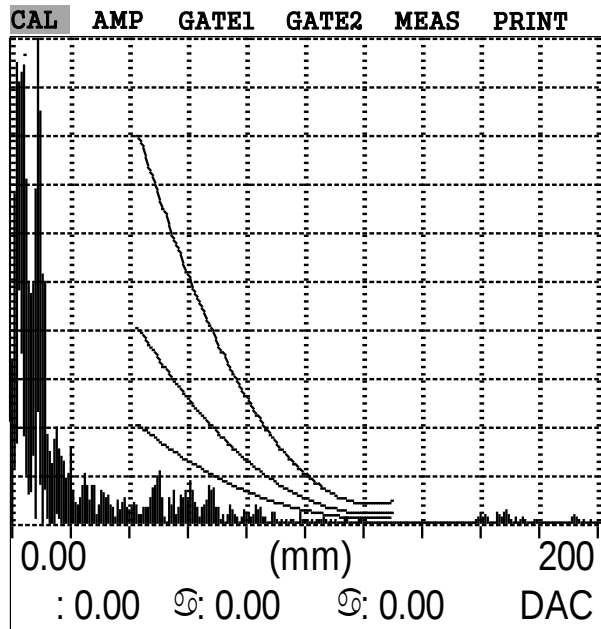
LOCATION : S1 - 주형1 - W2

| 확인번호<br>Identification No | 모재두께<br>Material<br>Thickness<br>(mm) | 각도<br>Angle<br>( ° ) | 위치<br>Location | | 빔거리<br>Sound<br>Path<br>(W)<br>(mm) | 결함깊이<br>Depth From<br>Surface (D)<br>(mm) | 최대<br>DAC/dB/영역<br>Max.<br>DAC/dB/Area | 결함길이<br>Defect<br>Length (L)<br>(mm) | 등급<br>Class | 결과<br>Results | | 비고<br>Reamrks |
|---|---|---|---|---|---|---|---|---|---|---|---|---|
| S1 - 주형1 - W2 | 16+24 | 70 | 0 | 2400 | 결함지시 없음 | | | 1 | V | | | |

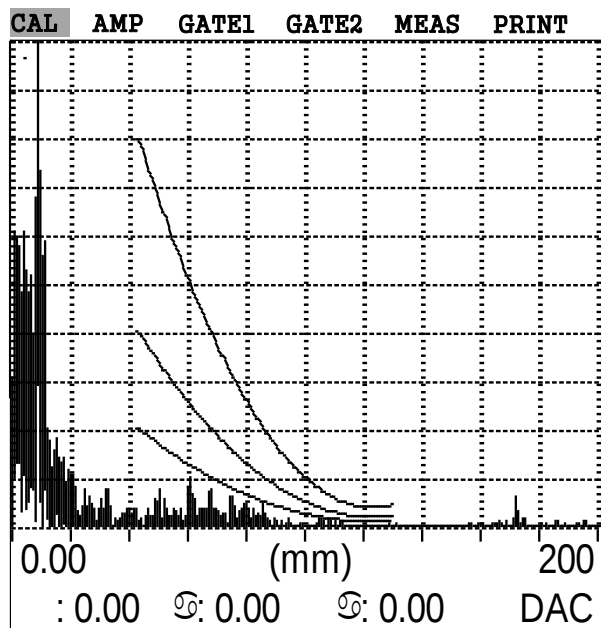
LOCATION : S1 - 주형2 - W2

| 확인번호<br>Identification No | 모재두께<br>Material<br>Thickness<br>(mm) | 각도<br>Angle<br>( ° ) | 위치<br>Location | | 빔거리<br>Sound<br>Path<br>(W)<br>(mm) | 결함깊이<br>Depth From<br>Surface (D)<br>(mm) | 최대<br>DAC/dB/영역<br>Max.<br>DAC/dB/Area | 결함길이<br>Defect<br>Length (L)<br>(mm) | 등급<br>Class | 결과<br>Results | | 비고<br>Reamrks |
|---|---|---|---|---|---|---|---|---|---|---|---|---|
| S1 - 주형2 - W2 | 16+24 | 70 | 0 | 2400 | 결함지시 없음 | | | 1 | V | | | |

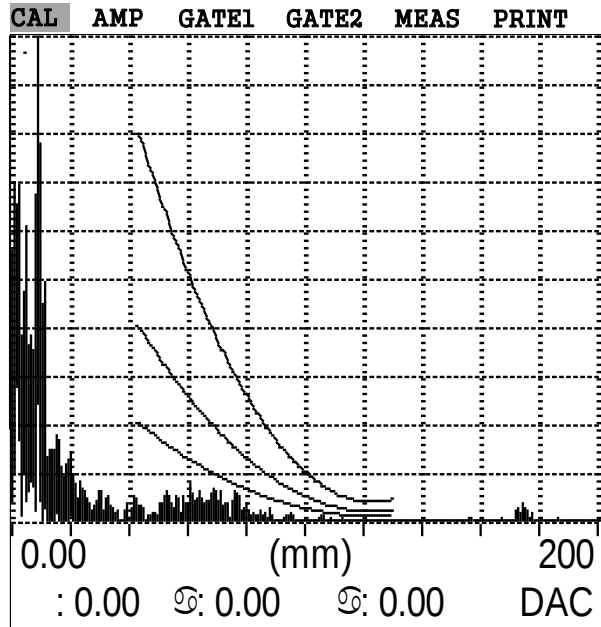
LOCATION : S1 - 주형2 - W3

| 확인번호<br>Identification No | 모재두께<br>Material<br>Thickness<br>(mm) | 각도<br>Angle<br>( ° ) | 위치<br>Location | | 빔거리<br>Sound<br>Path<br>(W)<br>(mm) | 결함깊이<br>Depth From<br>Surface (D)<br>(mm) | 최대<br>DAC/dB/영역<br>Max.<br>DAC/dB/Area | 결함길이<br>Defect<br>Length (L)<br>(mm) | 등급<br>Class | 결과<br>Results | | 비고<br>Reamrks |
|---|---|---|---|---|---|---|---|---|---|---|---|---|
| S1 - 주형2 - W3 | 24+26 | 70 | 0 | 2400 | 결함지시 없음 | | | 1 | V | | | |

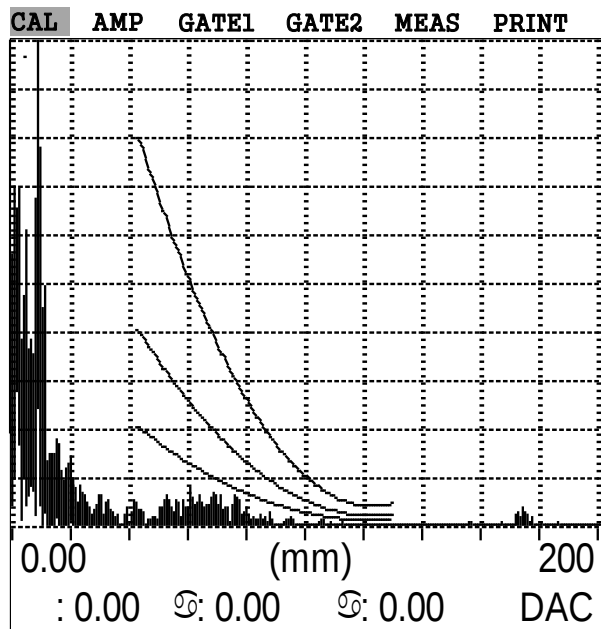
LOCATION : S1 - 주형3 - W1

| 확인번호<br>Identification No | 모재두께<br>Material<br>Thickness<br>(mm) | 각도<br>Angle<br>( ° ) | 위치<br>Location | | 빔거리<br>Sound<br>Path<br>(W)<br>(mm) | 결함깊이<br>Depth From<br>Surface (D)<br>(mm) | 최대<br>DAC/dB/영역<br>Max.<br>DAC/dB/Area | 결함길이<br>Defect<br>Length (L)<br>(mm) | 등급<br>Class | 결과<br>Results | | 비고<br>Reamrks |
|---|---|---|---|---|---|---|---|---|---|---|---|---|
| S1 - 주형3 - W1 | 12+16 | 70 | 0 | 2400 | 결함지시 없음 | | | 1 | V | | | |

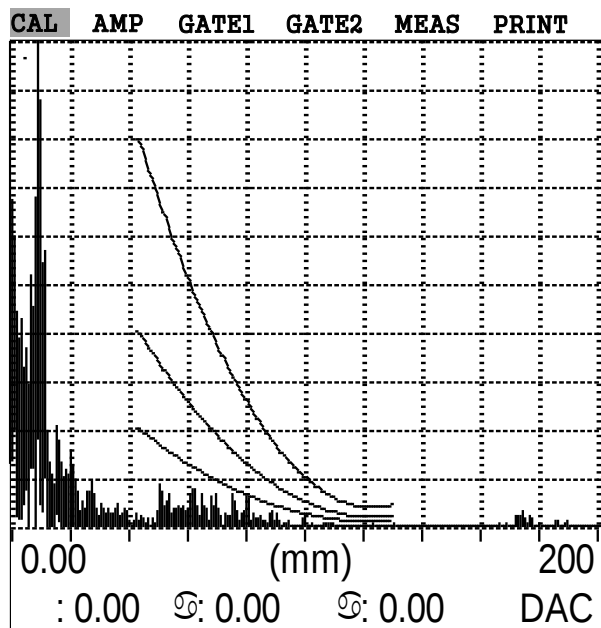
LOCATION : S1 - 주형3 - W3

| 확인번호<br>Identification No | 모재두께<br>Material<br>Thickness<br>(mm) | 각도<br>Angle<br>( ° ) | 위치<br>Location | | 빔거리<br>Sound<br>Path<br>(W)<br>(mm) | 결함깊이<br>Depth From<br>Surface (D)<br>(mm) | 최대<br>DAC/dB/영역<br>Max.<br>DAC/dB/Area | 결함길이<br>Defect<br>Length (L)<br>(mm) | 등급<br>Class | 결과<br>Results | | 비고<br>Reamrks |
|---|---|---|---|---|---|---|---|---|---|---|---|---|
| S1 - 주형3 - W3 | 24+26 | 70 | 0 | 2400 | 결함지시 없음 | | | 1 | V | | | |

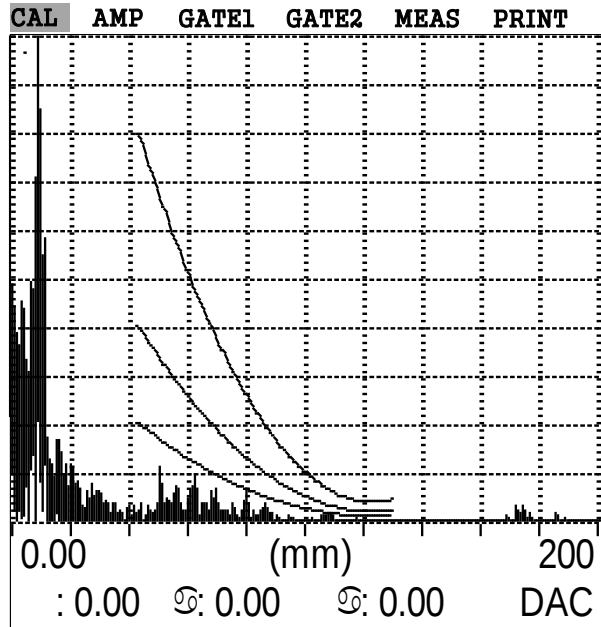
LOCATION : S1 - 주형4 - W1

| 확인번호<br>Identification No | 모재두께<br>Material<br>Thickness<br>(mm) | 각도<br>Angle<br>( ° ) | 위치<br>Location | | 빔거리<br>Sound<br>Path<br>(W)<br>(mm) | 결함깊이<br>Depth From<br>Surface (D)<br>(mm) | 최대<br>DAC/dB/영역<br>Max.<br>DAC/dB/Area | 결함길이<br>Defect<br>Length (L)<br>(mm) | 등급<br>Class | 결과<br>Results | | 비고<br>Reamrks |
|---|---|---|---|---|---|---|---|---|---|---|---|---|
| S1 - 주형4 - W1 | 12+16 | 70 | 0 | 2400 | 결함지시 없음 | | | 1 | V | | | |

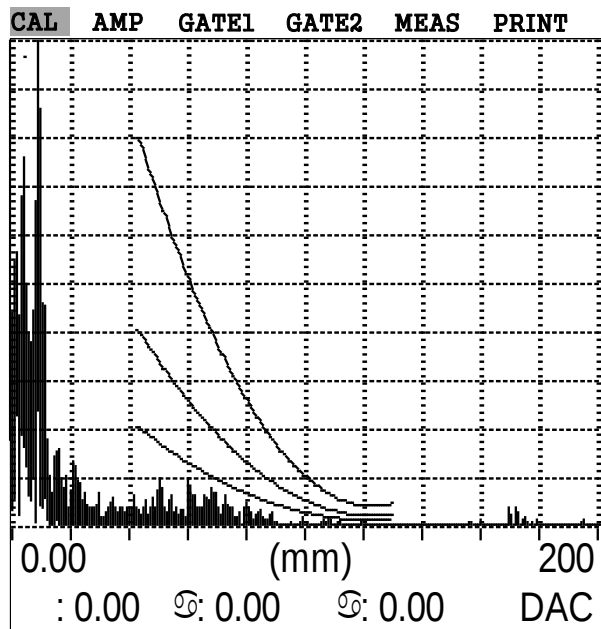
LOCATION : S1 - 주형4 - W2

| 확인번호<br>Identification No | 모재두께<br>Material<br>Thickness<br>(mm) | 각도<br>Angle<br>( ° ) | 위치<br>Location | | 빔거리<br>Sound<br>Path<br>(W)<br>(mm) | 결함깊이<br>Depth From<br>Surface (D)<br>(mm) | 최대<br>DAC/dB/영역<br>Max.<br>DAC/dB/Area | 결함길이<br>Defect<br>Length (L)<br>(mm) | 등급<br>Class | 결과<br>Results | | 비고<br>Reamrks |
|---|---|---|---|---|---|---|---|---|---|---|---|---|
| S1 - 주형4 - W2 | 16+24 | 70 | 0 | 2400 | 결함지시 없음 | | | 1 | V | | | |

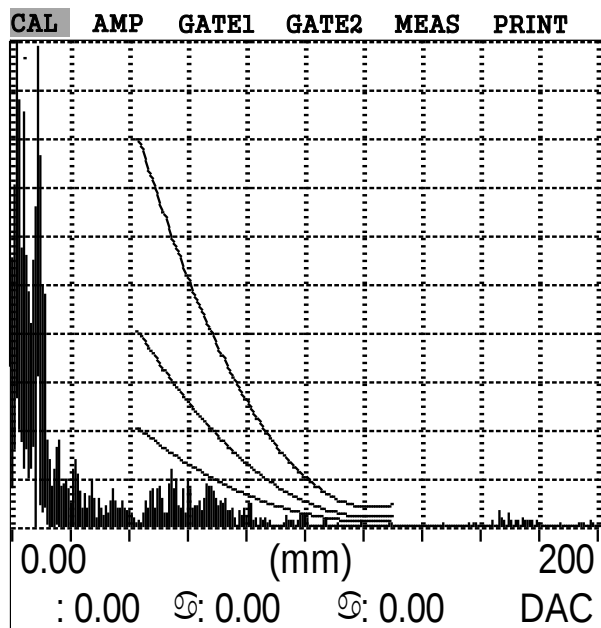
LOCATION : S2 - 주형1 - W4

| 확인번호<br>Identification No | 모재두께<br>Material<br>Thickness<br>(mm) | 각도<br>Angle<br>( ° ) | 위치<br>Location | | 빔거리<br>Sound<br>Path<br>(W)<br>(mm) | 결함깊이<br>Depth From<br>Surface (D)<br>(mm) | 최대<br>DAC/dB/영역<br>Max.<br>DAC/dB/Area | 결함길이<br>Defect<br>Length (L)<br>(mm) | 등급<br>Class | 결과<br>Results | | 비고<br>Reamrks |
|---|---|---|---|---|---|---|---|---|---|---|---|---|
| S2 - 주형1 - W4 | 12+18 | 70 | 0 | 2400 | 결함지시 없음 | | | 1 | V | | | |

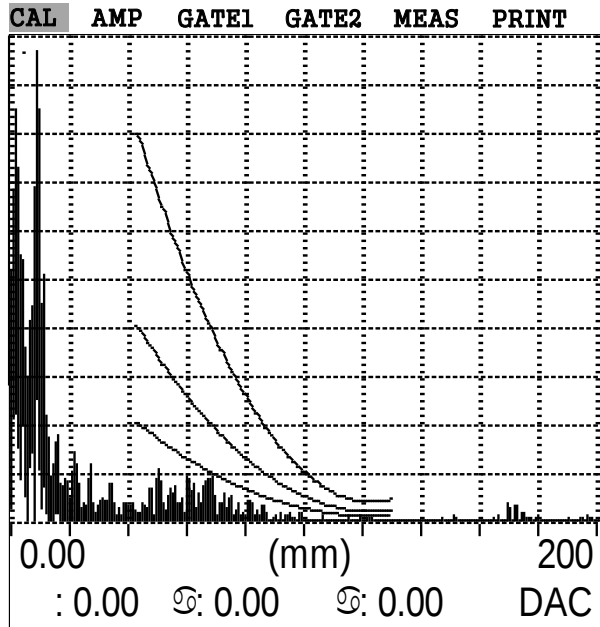
LOCATION : S2 - 주형1 - W5

| 확인번호<br>Identification No | 모재두께<br>Material<br>Thickness<br>(mm) | 각도<br>Angle<br>( ° ) | 위치<br>Location | | 빔거리<br>Sound<br>Path<br>(W)<br>(mm) | 결함깊이<br>Depth From<br>Surface (D)<br>(mm) | 최대<br>DAC/dB/영역<br>Max.<br>DAC/dB/Area | 결함길이<br>Defect<br>Length (L)<br>(mm) | 등급<br>Class | 결과<br>Results | | 비고<br>Reamrks |
|---|---|---|---|---|---|---|---|---|---|---|---|---|
| S2 - 주형1 - W5 | 18+24 | 70 | 0 | 2400 | 결함지시 없음 | | | 1 | V | | | |

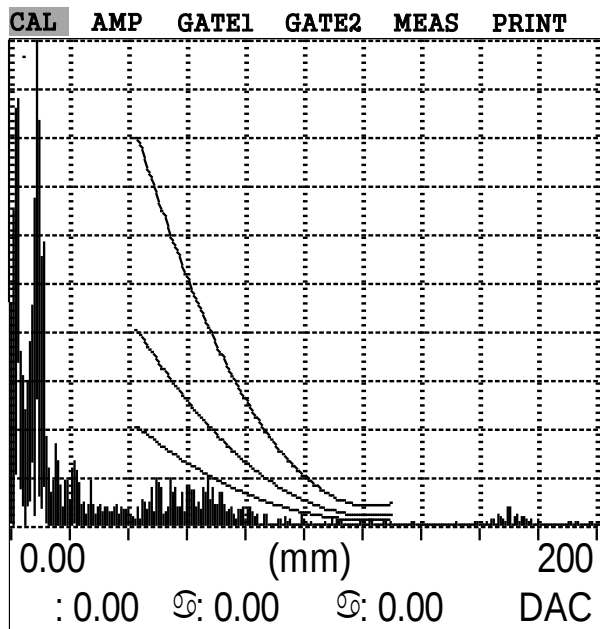
LOCATION : S2 - 주형2 - W1

| 확인번호<br>Identification No | 모재두께<br>Material<br>Thickness<br>(mm) | 각도<br>Angle<br>( ° ) | 위치<br>Location | | 빔거리<br>Sound<br>Path<br>(W)<br>(mm) | 결함깊이<br>Depth From<br>Surface (D)<br>(mm) | 최대<br>DAC/dB/영역<br>Max.<br>DAC/dB/Area | 결함길이<br>Defect<br>Length (L)<br>(mm) | 등급<br>Class | 결과<br>Results | | 비고<br>Reamrks |
|---|---|---|---|---|---|---|---|---|---|---|---|---|
| S2 - 주형2 - W1 | 26+24 | 70 | 0 | 2400 | 결함지시 없음 | | | 1 | V | | | |

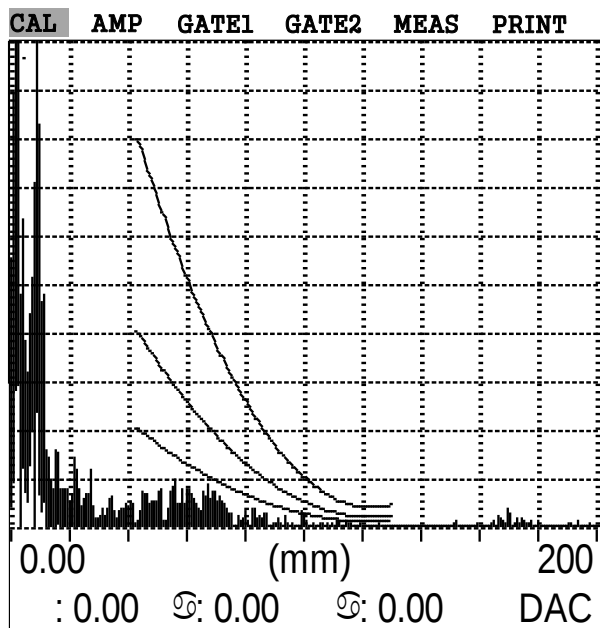
LOCATION : S2 - 주형2 - W2

| 확인번호<br>Identification No | 모재두께<br>Material<br>Thickness<br>(mm) | 각도<br>Angle<br>( ° ) | 위치<br>Location | | 빔거리<br>Sound<br>Path<br>(W)<br>(mm) | 결함깊이<br>Depth From<br>Surface (D)<br>(mm) | 최대<br>DAC/dB/영역<br>Max.<br>DAC/dB/Area | 결함길이<br>Defect<br>Length (L)<br>(mm) | 등급<br>Class | 결과<br>Results | | 비고<br>Reamrks |
|---|---|---|---|---|---|---|---|---|---|---|---|---|
| S2 - 주형2 - W2 | 24+18 | 70 | 0 | 2400 | 결함지시 없음 | | | 1 | V | | | |

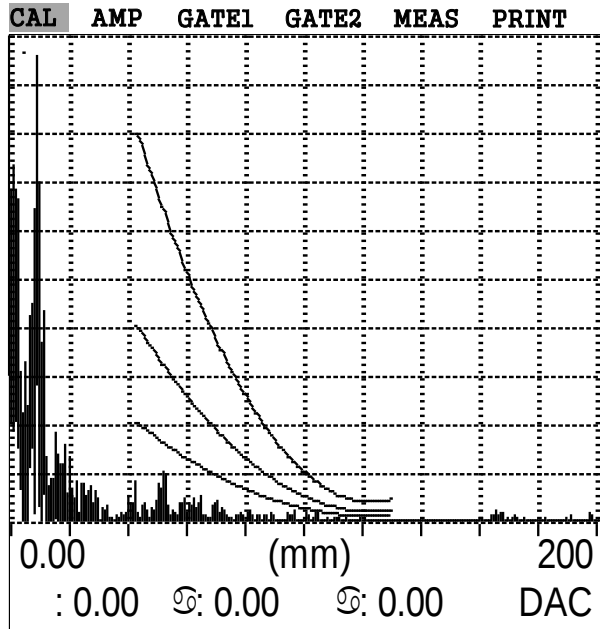
LOCATION : S2 - 주형3 - W3

| 확인번호<br>Identification No | 모재두께<br>Material<br>Thickness<br>(mm) | 각도<br>Angle<br>( ° ) | 위치<br>Location | | 빔거리<br>Sound<br>Path<br>(W)<br>(mm) | 결함깊이<br>Depth From<br>Surface (D)<br>(mm) | 최대<br>DAC/dB/영역<br>Max.<br>DAC/dB/Area | 결함길이<br>Defect<br>Length (L)<br>(mm) | 등급<br>Class | 결과<br>Results | | 비고<br>Reamrks |
|---|---|---|---|---|---|---|---|---|---|---|---|---|
| S2 - 주형3 - W3 | 18+12 | 70 | 0 | 2400 | 결함지시 없음 | | | 1 | V | | | |

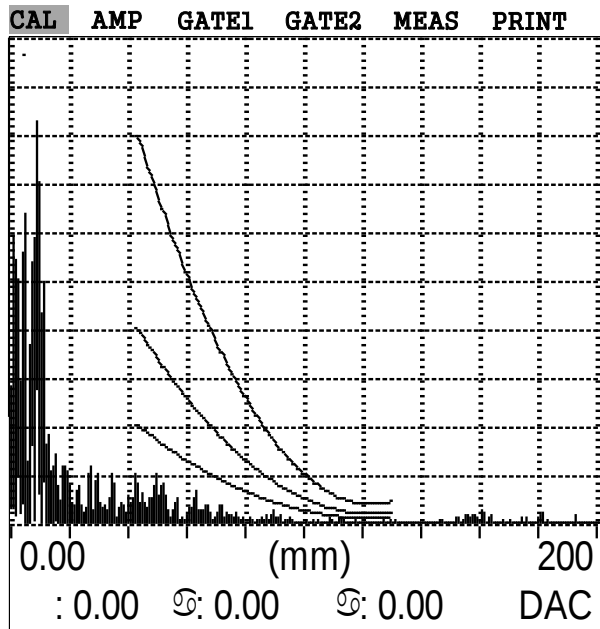
LOCATION : S2 - 주형3 - W6

| 확인번호<br>Identification No | 모재두께<br>Material<br>Thickness<br>(mm) | 각도<br>Angle<br>( ° ) | 위치<br>Location | | 빔거리<br>Sound<br>Path<br>(W)<br>(mm) | 결함깊이<br>Depth From<br>Surface (D)<br>(mm) | 최대<br>DAC/dB/영역<br>Max.<br>DAC/dB/Area | 결함길이<br>Defect<br>Length (L)<br>(mm) | 등급<br>Class | 결과<br>Results | | 비고<br>Reamrks |
|---|---|---|---|---|---|---|---|---|---|---|---|---|
| S2 - 주형3 - W6 | 24+26 | 70 | 0 | 2400 | 결함지시 없음 | | | 1 | V | | | |

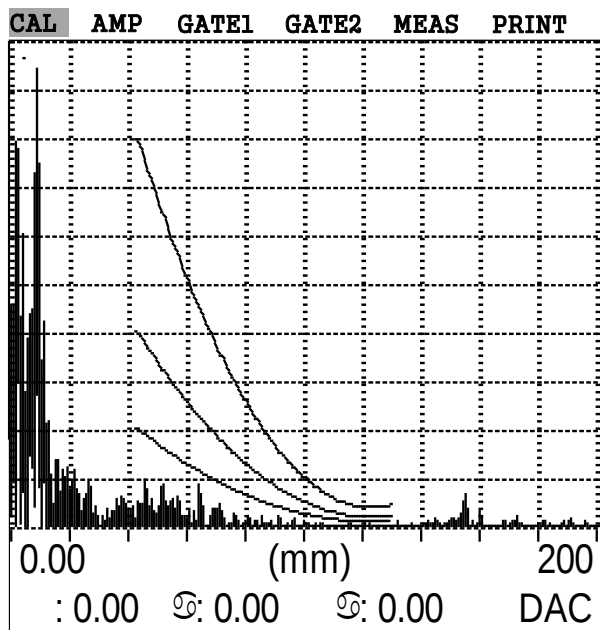
LOCATION : S2 - 주형4 - W3

| 확인번호<br>Identification No | 모재두께<br>Material<br>Thickness<br>(mm) | 각도<br>Angle<br>( ° ) | 위치<br>Location | | 빔거리<br>Sound<br>Path<br>(W)<br>(mm) | 결함깊이<br>Depth From<br>Surface (D)<br>(mm) | 최대<br>DAC/dB/영역<br>Max.<br>DAC/dB/Area | 결함길이<br>Defect<br>Length (L)<br>(mm) | 등급<br>Class | 결과<br>Results | | 비고<br>Reamrks |
|---|---|---|---|---|---|---|---|---|---|---|---|---|
| S2 - 주형4 - W3 | 18+12 | 70 | 0 | 2400 | 결함지시 없음 | | | 1 | V | | | |

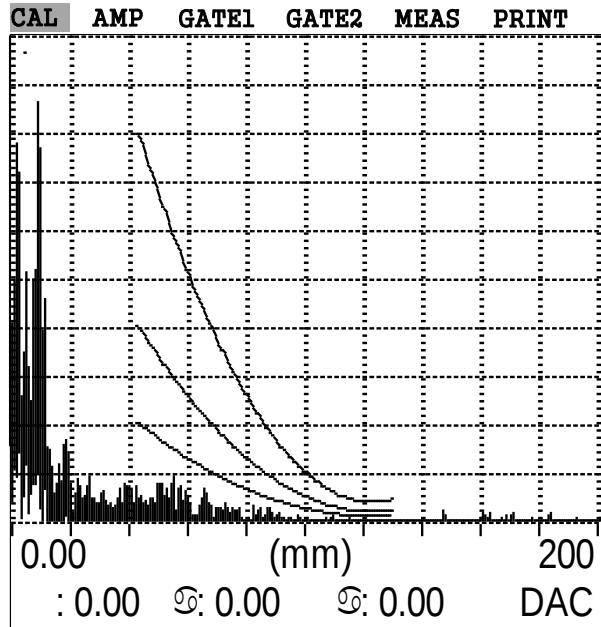
LOCATION : S2 - 주형4 - W4

| 확인번호<br>Identification No | 모재두께<br>Material<br>Thickness<br>(mm) | 각도<br>Angle<br>( ° ) | 위치<br>Location | | 빔거리<br>Sound<br>Path<br>(W)<br>(mm) | 결함깊이<br>Depth From<br>Surface (D)<br>(mm) | 최대<br>DAC/dB/영역<br>Max.<br>DAC/dB/Area | 결함길이<br>Defect<br>Length (L)<br>(mm) | 등급<br>Class | 결과<br>Results | | 비고<br>Reamrks |
|---|---|---|---|---|---|---|---|---|---|---|---|---|
| S2 - 주형4 - W4 | 12+18 | 70 | 0 | 2400 | 결함지시 없음 | | | 1 | V | | | |

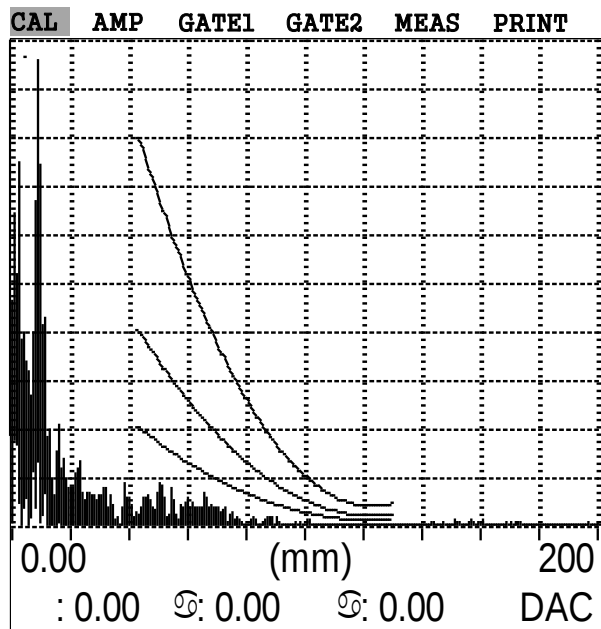
LOCATION : S3 - 주형1 - W2

| 확인번호<br>Identification No | 모재두께<br>Material<br>Thickness<br>(mm) | 각도<br>Angle<br>( ° ) | 위치<br>Location | | 빔거리<br>Sound<br>Path<br>(W)<br>(mm) | 결함깊이<br>Depth From<br>Surface (D)<br>(mm) | 최대<br>DAC/dB/영역<br>Max.<br>DAC/dB/Area | 결함길이<br>Defect<br>Length (L)<br>(mm) | 등급<br>Class | 결과<br>Results | | 비고<br>Reamrks |
|---|---|---|---|---|---|---|---|---|---|---|---|---|
| S3 - 주형1 - W2 | 24+16 | 70 | 0 | 2400 | 결함지시 없음 | | | 1 | V | | | |

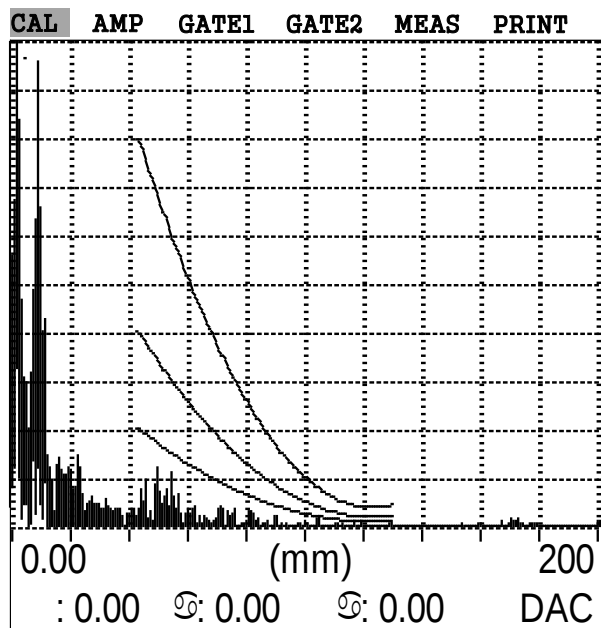
LOCATION : S3 - 주형1 - W3

| 확인번호<br>Identification No | 모재두께<br>Material<br>Thickness<br>(mm) | 각도<br>Angle<br>( ° ) | 위치<br>Location | | 빔거리<br>Sound<br>Path<br>(W)<br>(mm) | 결함깊이<br>Depth From<br>Surface (D)<br>(mm) | 최대<br>DAC/dB/영역<br>Max.<br>DAC/dB/Area | 결함길이<br>Defect<br>Length (L)<br>(mm) | 등급<br>Class | 결과<br>Results | | 비고<br>Reamrks |
|---|---|---|---|---|---|---|---|---|---|---|---|---|
| S3 - 주형1 - W3 | 16+12 | 70 | 0 | 2400 | 결함지시 없음 | | | 1 | V | | | |

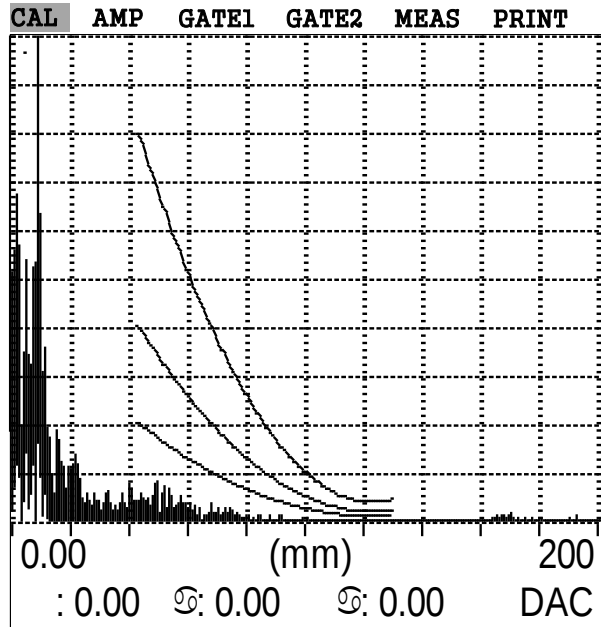
LOCATION : S3 - 주형2 - W1

| 확인번호<br>Identification No | 모재두께<br>Material<br>Thickness<br>(mm) | 각도<br>Angle<br>( ° ) | 위치<br>Location | | 빔거리<br>Sound<br>Path<br>(W)<br>(mm) | 결함깊이<br>Depth From<br>Surface (D)<br>(mm) | 최대<br>DAC/dB/영역<br>Max.<br>DAC/dB/Area | 결함길이<br>Defect<br>Length (L)<br>(mm) | 등급<br>Class | 결과<br>Results | | 비고<br>Reamrks |
|---|---|---|---|---|---|---|---|---|---|---|---|---|
| S3 - 주형2 - W1 | 26+24 | 70 | 0 | 2400 | 결함지시 없음 | | | 1 | V | | | |

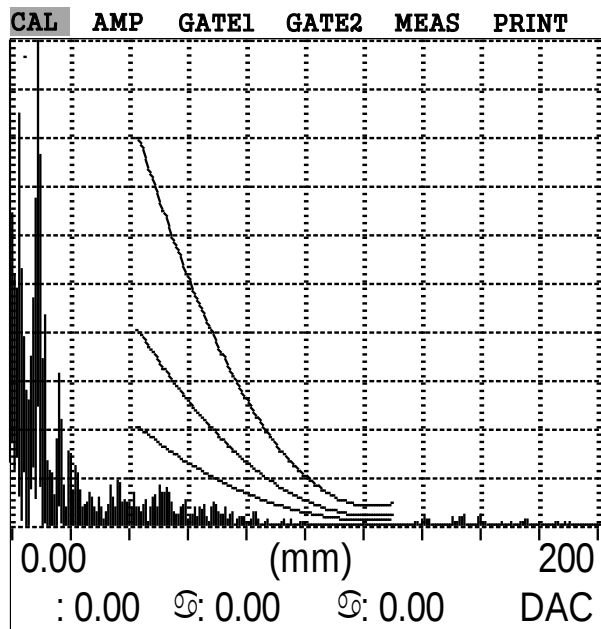
LOCATION : S3 - 주형2 - W2

| 확인번호<br>Identification No | 모재두께<br>Material<br>Thickness<br>(mm) | 각도<br>Angle<br>( ° ) | 위치<br>Location | | 빔거리<br>Sound<br>Path<br>(W)<br>(mm) | 결함깊이<br>Depth From<br>Surface (D)<br>(mm) | 최대<br>DAC/dB/영역<br>Max.<br>DAC/dB/Area | 결함길이<br>Defect<br>Length (L)<br>(mm) | 등급<br>Class | 결과<br>Results | | 비고<br>Reamrks |
|---|---|---|---|---|---|---|---|---|---|---|---|---|
| S3 - 주형2 - W2 | 24+16 | 70 | 0 | 2400 | 결함지시 없음 | | | 1 | V | | | |

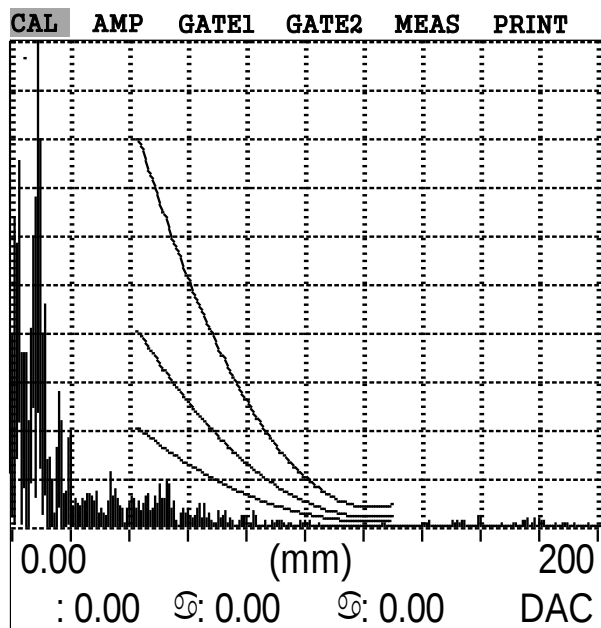
LOCATION : S3 - 주형3 - W1

| 확인번호<br>Identification No | 모재 두께<br>Material Thickness<br>(mm) | 각도<br>Angle<br>( ° ) | 위치<br>Location | | 빔거리<br>Sound Path<br>(W)<br>(mm) | 결함깊이<br>Depth From<br>Surface (D)<br>(mm) | 최대<br>DAC/dB/영역<br>Max.<br>DAC/dB/Area | 결함길이<br>Defect<br>Length (L)<br>(mm) | 등급<br>Class | 결과<br>Results | | 비고<br>Reamrks |
|---|---|---|---|---|---|---|---|---|---|---|---|---|
| S3 - 주형3 - W1 | 26+24 | 70 | 0 | 2400 | 결함지시 없음 | | | | 1 | V | | |

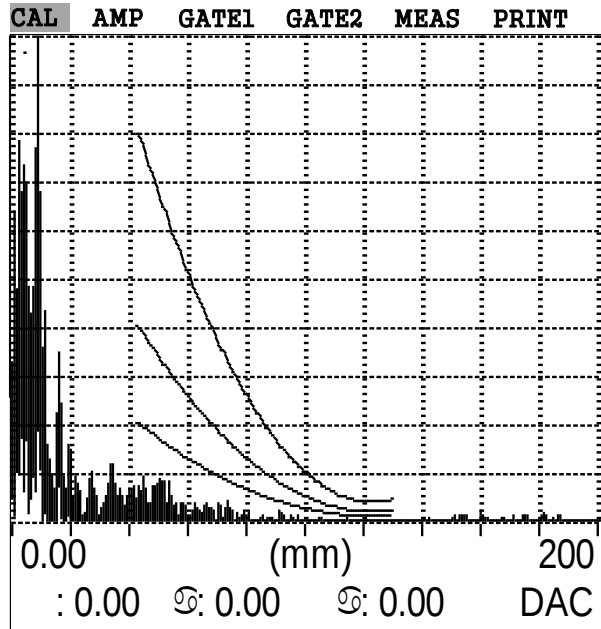
LOCATION : S3 - 주형3 - W2

| 확인번호<br>Identification No | 모재 두께<br>Material Thickness<br>(mm) | 각도<br>Angle<br>( ° ) | 위치<br>Location | | 빔거리<br>Sound Path<br>(W)<br>(mm) | 결함깊이<br>Depth From<br>Surface (D)<br>(mm) | 최대<br>DAC/dB/영역<br>Max.<br>DAC/dB/Area | 결함길이<br>Defect<br>Length (L)<br>(mm) | 등급<br>Class | 결과<br>Results | | 비고<br>Reamrks |
|---|---|---|---|---|---|---|---|---|---|---|---|---|
| S3 - 주형3 - W2 | 24+16 | 70 | 0 | 2400 | 결함지시 없음 | | | | 1 | V | | |

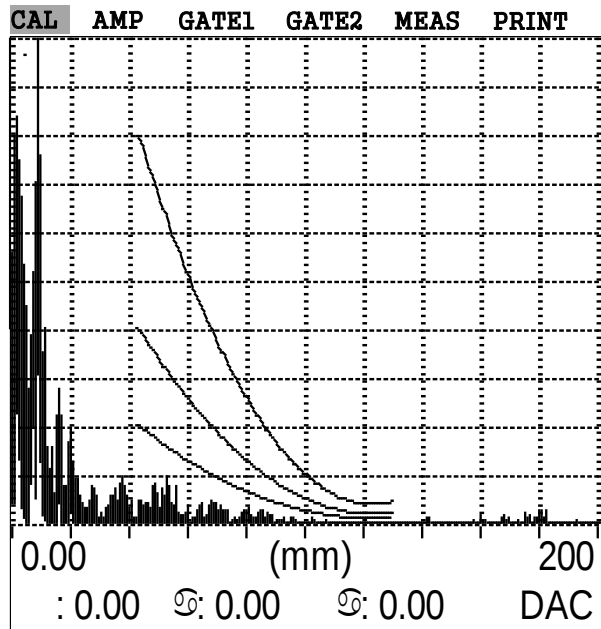
LOCATION : S3 - 주형4 - W2

| 확인번호<br>Identification No | 모재 두께<br>Material Thickness<br>(mm) | 각도<br>Angle<br>( ° ) | 위치<br>Location | | 빔거리<br>Sound Path<br>(W)<br>(mm) | 결함깊이<br>Depth From<br>Surface (D)<br>(mm) | 최대<br>DAC/dB/영역<br>Max.<br>DAC/dB/Area | 결함길이<br>Defect<br>Length (L)<br>(mm) | 등급<br>Class | 결과<br>Results | | 비고<br>Reamrks |
|---|---|---|---|---|---|---|---|---|---|---|---|---|
| S3 - 주형4 - W2 | 24+16 | 70 | 0 | 2400 | 결함지시 없음 | | | | 1 | V | | |

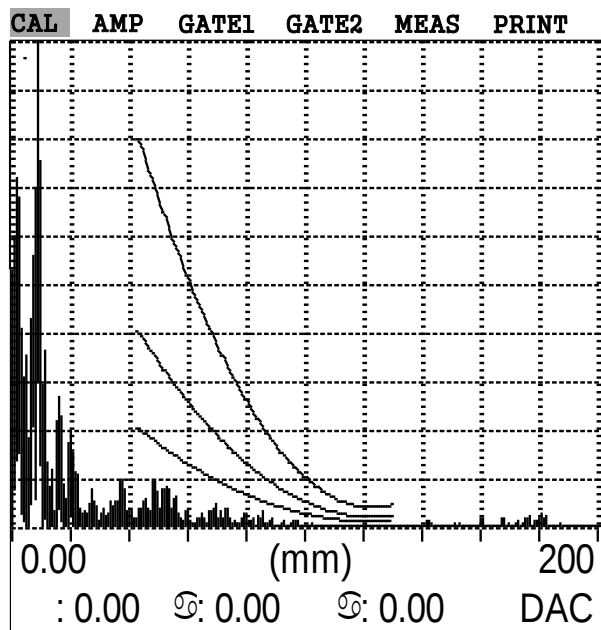
LOCATION : S3 - 주형4 - W3

| 확인번호<br>Identification No | 모재 두께<br>Material Thickness<br>(mm) | 각도<br>Angle<br>( ° ) | 위치<br>Location | | 빔거리<br>Sound Path<br>(W)<br>(mm) | 결함깊이<br>Depth From<br>Surface (D)<br>(mm) | 최대<br>DAC/dB/영역<br>Max.<br>DAC/dB/Area | 결함길이<br>Defect<br>Length (L)<br>(mm) | 등급<br>Class | 결과<br>Results | | 비고<br>Reamrks |
|---|---|---|---|---|---|---|---|---|---|---|---|---|
| S3 - 주형4 - W3 | 16+12 | 70 | 0 | 2400 | 결함지시 없음 | | | | 1 | V | | |
