# 제 7장 보수·보강 및 유지관리방안

본 과업 대상 교량인 논산천교는 논산천안고속도로(이정 : 206.7km)상의 교량으로 2002년 12월에 준공된 교량이며, 논산시 성동면 삼호리에 위치하고 있으며 교량하부로는 논산천이 통과하고 있다.

교량의 외관조사에 따른 상태평가 결과 “B등급” 으로 산정되어 발생한 손상에 대한 보수가 필요한 상태이고, 구조안전성평가 결과, 상·하행선 모두 전 경간에서 1등급(DB-24)로서의 내하력을 충분히 확보하고 있으며, 하부구조 또한 안전성을 확보하고 있는 것으로 평가되었다.

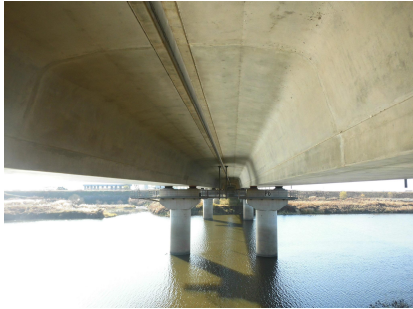
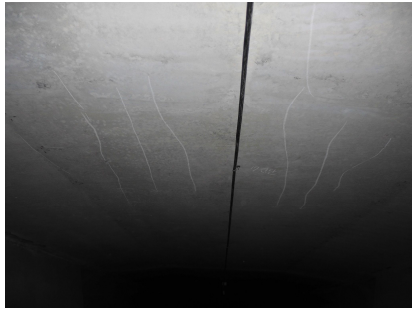
| 점 검 부 위 | | 점 검 항 목 |
|---|---|---|
| ▷ 슬래브, 라멘교 상부 | - 단부 | <ul style="list-style-type: none"> <li>•부스러짐</li> <li>•사인장균열</li> </ul> |
| | - 중앙부 | <ul style="list-style-type: none"> <li>•휨균열</li> </ul> |
| 점검요령 | <p>○ 점검방법</p> <ul style="list-style-type: none"> <li>- 도보접근이 불가능한 구간은 점검장비를 이용 근접 점검</li> <li>- 균열의 진행상황을 파악하기 위하여 균열의 시·종점을 표시해 두는 것이 필요하며, 정기적으로 진행여부를 관찰</li> </ul> <div style="display: flex; justify-content: space-around; align-items: flex-end;"> <div style="text-align: center;"> <p>(a) 균열표시 예</p> </div> <div style="text-align: center;"> <p>(b) 균열경 조사 예</p> </div> </div> | |

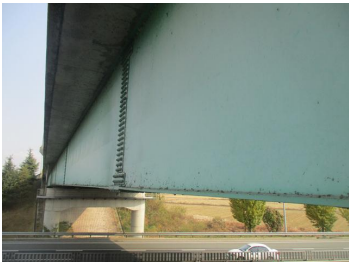
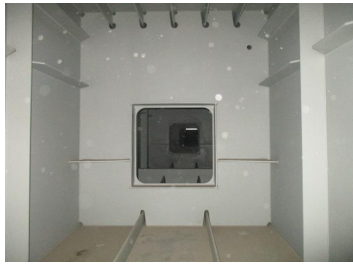
| 점 검 부 위 | | 점 검 항 목 |
|---|---|---|
| ▷ 중앙부 | | •휨균열, 거더처짐<br>•쉬스관 노출 및 파손<br>•박스내부 플랜지 및 복부의 강선방향 균열<br>•시공이음부 균열 및 누수 |
| ▷ 강선정착부 | | •정착부 균열 및 파손 |
| 점<br>검<br>요<br>령 | <p>○ 점검방법</p> <ul style="list-style-type: none"> <li>- 접근이 불가능한 구간은 점검 장비를 이용하여 근접 점검</li> <li>- 받침부나 중앙부 근처의 손상을 중점점검하며 받침부에 발생한 복부 사인장 균열은 급작스러운 파괴를 유발할 수 있으므로 정밀한 조사 필요</li> <li>- 균열의 진행 상황을 파악하기 위하여 균열의 시·종점을 표시해 두는 것이 필요하며, 정기적으로 진행여부를 관찰</li> <li>- 부모멘트가 발생하는 연속 받침부는 거더의 상부가 인장영역이 되고, 정모멘트가 발생하는 중앙부 거더 하부가 인장구간이 되어 균열발생이 쉬운 부위이므로 인장 균열의 발생에 유의하여 점검</li> <li>- 균열부에 녹물이 유출되는 것은 철근부식의 징후이므로 유출여부를 조사</li> </ul> <p>○ 점검시 유의사항</p> <ul style="list-style-type: none"> <li>- 받침부 거더 복부의 사인장 균열과 중앙부 휨균열은 균열폭, 진전길이 등을 조사하고 다근 거더에도 공통적으로 발생하는 손상인지를 확인</li> <li>- 공통적인 손상은 대부분 구조적인 결함이므로 발생 원인을 규명하고 보수·보강 등 적절한 조치방법을 수립할 수 있도록 주의깊게 조사</li> <li>- 큰 균열일지라도 상당히 오래전에 발생하여 안정된 것이 있는 반면에 미세균열일지라도 운하중의 반복재하에 의해 점차 커지는 균열이 있으므로 균열조사시에는 특별히 큰 균열에만 주목하지 말고 미세한 균열에도 주의를 기울여야 함</li> <li>- 환경적 요인에 의하여 열화가 심한 부분은 철근의 부식 환경을 확인하기 위하여 탄산화시험, 염화물함유량 시험, 자연전위차시험 등을 선별하여 실시</li> </ul> | |

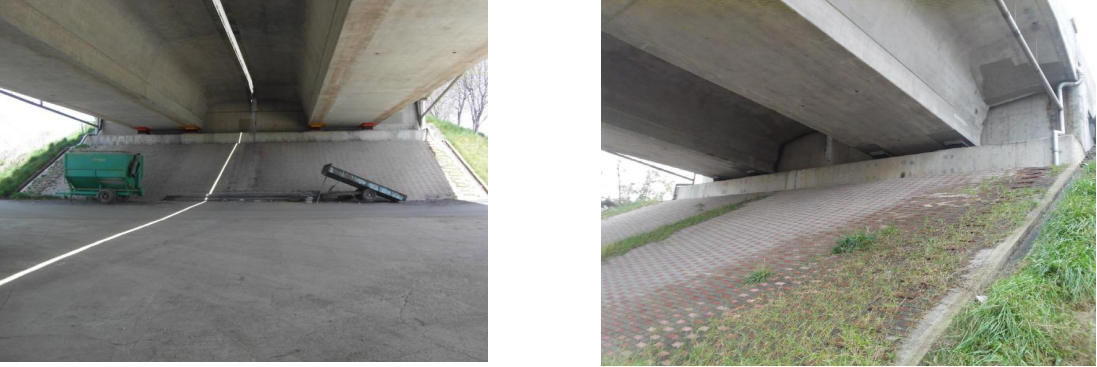
| 점 검 부 위 | | 점 검 항 목 |
|---|---|---|
| ▷ 벽체 | | <ul style="list-style-type: none"> <li>•균열(수직균열)</li> <li>•벽체와 날개벽 분리(이동)</li> </ul> |
| ▷ 날개벽 | | •날개벽 이동, 전도 |
| 점<br>검<br>요<br>령 | <ul style="list-style-type: none"> <li>○ 점검방법 <ul style="list-style-type: none"> <li>- 접근 장비에 의해 근접 육안점검</li> <li>- 교대 입지조건이 성토부 혹은 연약지반에 위치한 경우 전후방으로 교대 벽체가 기울었는지 확인하고 의심스러울 경우 실을 매단 점검추를 늘어뜨리거나 측량기로 확인(날개벽, 옹벽 포함)</li> <li>- 신축이음 하면에 위치하므로 누수 및 화학물질 등에 대한 열화 취약부위이므로 탄산화 시험에 의한 탄산화 깊이 확인</li> </ul> </li> <li>○ 점검시 유의사항 <ul style="list-style-type: none"> <li>- 신축이음 유간이 벌어져 충격음이 발생하거나 단혀 있을 경우 거더 상·하부와 흙벽 사이 간격이 서로 차이가 나는지 점검하고 교대 전도 여부도 확인</li> <li>- 연약지반상의 교대는 뒷채움부의 침하로 인하여 접속슬래브 하부에 공동이 발생하여 흙벽이 교대 뒤쪽으로 전도되어 균열이 발생하기도 함</li> <li>- 교대 뒷면과 날개벽 사이에 공동이 발생했거나 흙이 침하된 경우 날개벽의 전도를 의심하여 점검</li> <li>- 벽체에 수직으로 발생하는 균열은 건조수축에 의한 비구조적 균열이므로 우려할 바는 아니지만 폭이 넓은 교대에서 균열폭이 1mm 이상이면 교대기초의 부등침하도 의심하여야 함</li> </ul> </li> </ul> | |

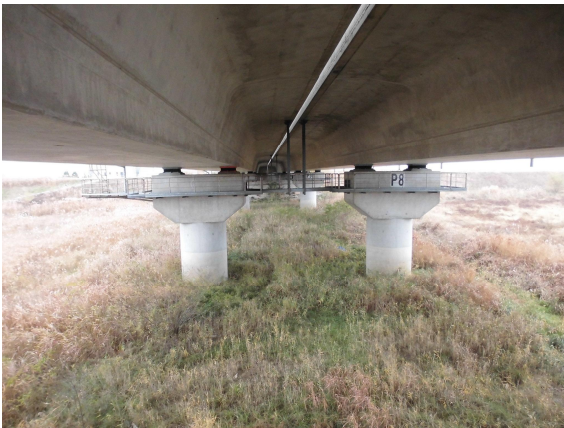
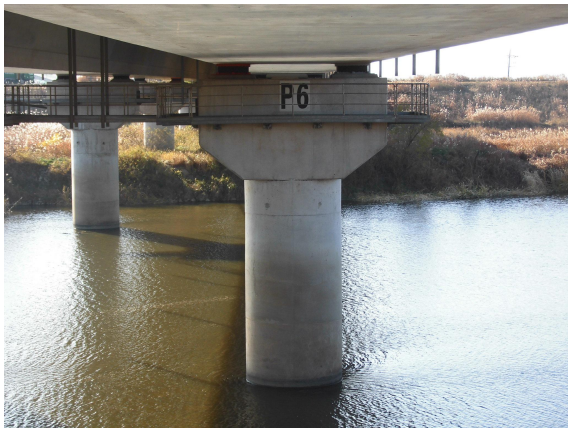
| 점 검 부 위 | 점 검 항 목 |
|---|---|
| ▷ 공통 | <ul style="list-style-type: none"> <li>• 균열, 박리, 철근노출, 파손</li> <li>• 침하</li> </ul> |
| ▷ 두부 | <ul style="list-style-type: none"> <li>• 두부 물고임</li> <li>• 받침 하부 균열 및 파손(박리, 박락)</li> </ul> |
| ▷ 구체 | <ul style="list-style-type: none"> <li>• 수직균열</li> <li>• 이동 또는 기울음</li> </ul> |
| ▷ 수면접촉부 | <ul style="list-style-type: none"> <li>• 수중구간의 경우 침식</li> </ul> |
| 점검요령 | <ul style="list-style-type: none"> <li>○ 점검방법 <ul style="list-style-type: none"> <li>- 접근장비 및 점검로에서 점검</li> <li>- 신축이음의 유간이 비정상적(크게 벌어짐 또는 단힘)이거나 방호울타리선형이 불량한 경우에는 교각 침하가 의심스러우므로 교각 구체 상부와 하부를 측량기기로 측정하여 교각의 전도 여부를 확인하고 구체에 기준점을 표시하여 침하여부를 주기적으로 확인</li> </ul> </li> <li>○ 손상발생시 조치 <ul style="list-style-type: none"> <li>- 교각두부 받침하부에 폭 0.3mm이상 균열이 단부까지 진행된 경우에는 교량 안전과 직접적으로 관련이 있으므로 즉시 보고 및 대책수립</li> </ul> </li> <li>○ 점검시 유의사항 <ul style="list-style-type: none"> <li>- 신축이음 유간이 크게 벌어지거나 단힘, 방호울타리 선형불량은 교각 침하의 징후로 볼 수 있으므로 교각 점검 시 참고해야 할 항목임</li> </ul> </li> </ul> |

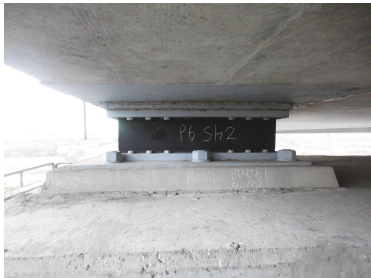
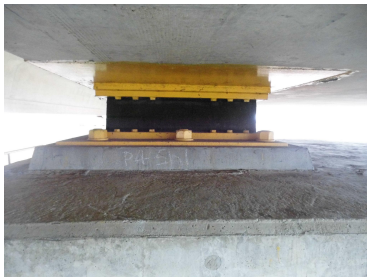
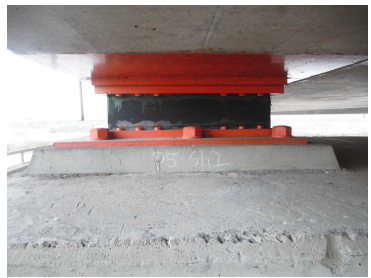
| 점 검 부 위 | | 점 검 항 목 |
|---|---|---|
| ▷ 본체 | - 공통 | <ul style="list-style-type: none"> <li>•부식(오물퇴적), 변형</li> <li>•균열, 파손(균열발생으로 파손진행)</li> <li>•가동받침의 유간부족 및 가동 장애요소</li> <li>•받침과 거더의 밀착상태(분리)</li> <li>•앵커볼트 파손(절단)</li> <li>•가동방향 오류, 편기설치</li> </ul> |
| | - 강재받침 | <ul style="list-style-type: none"> <li>•가동면 부식</li> <li>•부속물 파손</li> </ul> |
| ▷ 받침대 | | <ul style="list-style-type: none"> <li>•균열, 파손(하부공동)</li> <li>•부분 침하</li> </ul> |
| ▷ 이동제한장치 | | <ul style="list-style-type: none"> <li>•용접부 균열</li> <li>•파손</li> </ul> |

| 점<br>검<br>요<br>령 | <ul style="list-style-type: none"> <li>○ 점검방법 <ul style="list-style-type: none"> <li>- 도보접근이 불가능한 부분은 접근장비를 이용하여 근접점검</li> <li>- 가동받침의 가동여부는 가동면의 윤활재가 밀린 흔적이나 먼지 부착정도로 확인 가능함</li> <li>- 눈금자가 설치되지 않은 받침은 측면을 깨끗한 형겅으로 잘 닦고 유성펜으로 상부 받침과 이동제한장치 끝부분에 수직으로 선을 그어 놓으면 다음 점검시 온도차에 따른 가동량을 측정할 수 있음</li> <li>- 곡선교 내측 단부 혹은 사교의 예각부 단부의 부반력으로 인한 받침과 거더의 들뜸 상태 점검</li> <li>- 경사교에서 받침 경사설치로 인한 상부가동받침과 하부받침 접촉 및 받침 부속품과의 접촉으로 인한 가동장애요소 점검</li> <li>- 수직보강재와 받침이 10cm 이상 편기시 하부플랜지의 국부변형이나 거더 복부판의 좌굴 여부 확인</li> <li>- 받침하부에 공동이 의심되면 킨드라이버 혹은 철사로 찔러서 확인하고, 침하흔적은 앵커볼트의 체결상태 및 인접받침의 상태를 참고하여 확인</li> <li>- 받침부의 물고임 부분은 누수부위의 확인 및 물고임 원인분석</li> </ul> </li> <li>○ 손상발생시 조치 <ul style="list-style-type: none"> <li>- 받침하부 교각 두부에 폭 0.3mm 이상의 균열이 단부까지 진행된 경우 즉시 보고하고, 안전성 검토 및 대책 수립 필요</li> </ul> </li> </ul> |

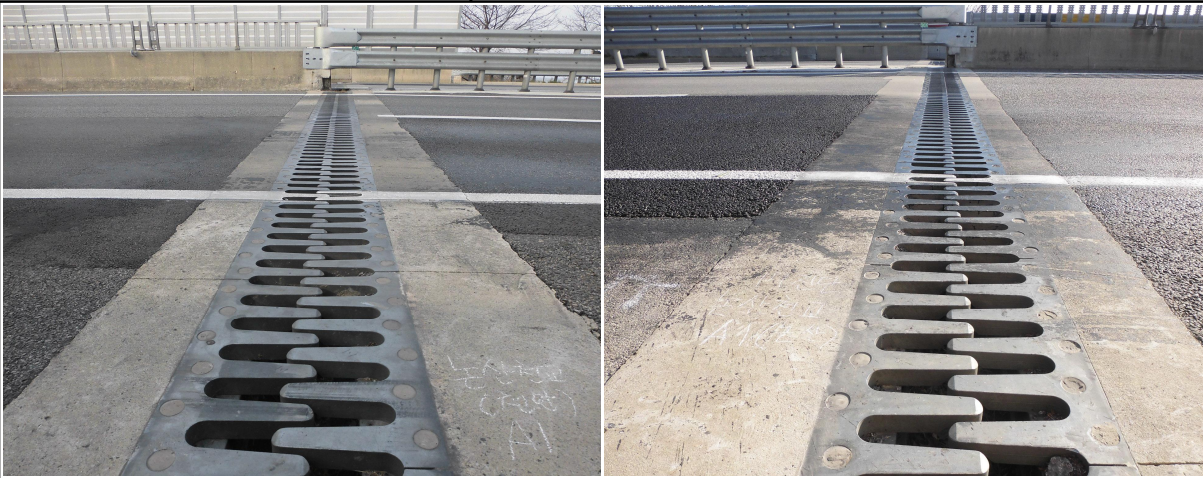
| 점 검 부 위 | | 점 검 항 목 |
|---|---|---|
| ▷ 본체 | - 공통 | <ul style="list-style-type: none"> <li>• 누수, 오염(배수시설 누락, 유간의 오물퇴적)</li> <li>• 유간(부족 및 과다)</li> <li>• 이상진동(충격음)</li> <li>• 본체 유동 및 파손(충격음, 흔들림)</li> </ul> |
| | - 고무재 | <ul style="list-style-type: none"> <li>• 고무판 마모, 강판노출 및 부식</li> </ul> |
| | - 강재 | <ul style="list-style-type: none"> <li>• 방수재(셀링재) 파손 - 노면수 유입</li> </ul> |
| ▷ 후타재 | | <ul style="list-style-type: none"> <li>• 균열, 파손(패임 및 요철)</li> </ul> |
| 점 | 검 | <ul style="list-style-type: none"> <li>○ 점검방법 <ul style="list-style-type: none"> <li>- 보도에서 점검</li> <li>- 신축이음 본체의 유동, 단차, 파손으로 인한 충격음 발생 여부 점검</li> <li>- 고무재의 마모, 파손, 충전 셀링재 노출로 차량운행 저해 및 방수기능 저하상태를 점검하며 교각, 교대 위에서 신축이음 하부의 방수성 및 단부보강 슬래브상태 점검</li> <li>- 방호울타리부 신축이음의 방수기능 점검</li> <li>- 점검기간 내 온도차이가 큰 아침과 한낮에 신축 이동량을 조사하고 적정유간을 확보하고 있는지 확인 점검</li> </ul> </li> </ul> |

| 점 검 부 위 | | 점 검 항 목 |
|---|---|---|
| 요 | 령 | <ul style="list-style-type: none"> <li>○ 손상발생시 조치 <ul style="list-style-type: none"> <li>- 신축이음 본체의 유동, 단차, 파손으로 인한 충격으로 타부재에 추가손상이 우려되거나 주행안전성에 지장을 초래할 경우 즉시 보고하여 대책을 수립</li> </ul> </li> <li>○ 점검시 유의사항 <ul style="list-style-type: none"> <li>- 차량 진행방향과 반대방향으로 점검을 진행하며 2인 1조로 점검수행</li> <li>- 신축유간 점검시 차량에 유의</li> </ul> </li> </ul> |

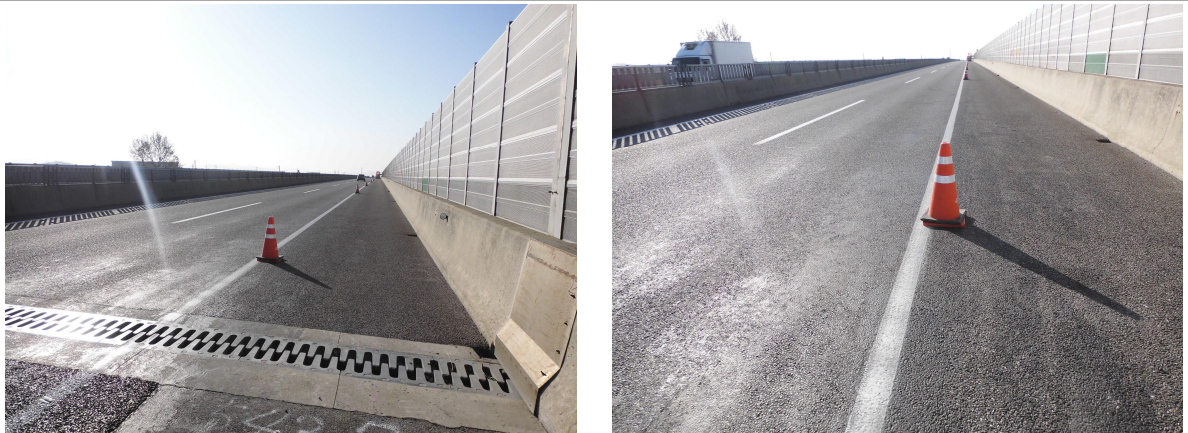
| 점 검 부 위 | | 점 검 항 목 |
|---|---|---|
| ▷ 신축이음 전후, 구조물 경계부 | | •단차, 침하 |
| ▷ 배수구 주변 | | •물고임, 이물질 퇴적 |
| 점<br>검<br>요<br>령 | <p>◦점검방법</p> <ul style="list-style-type: none"> <li>- 방호벽측 갓길에서 도보점검</li> <li>- 중차량 통행이 많은 차선, 곡선부 외측, 급정지 구간 주변의 손상 점검</li> <li>- 신축이음 전후 및 경계부의 단차 점검</li> <li>- 교면위 물고임 및 포트홀 점검(가급적 비온 직후 점검)</li> <li>- 포장의 노후화에 따른 종방향균열의 진전여부, 망상균열의 진전여부</li> </ul> <p>◦손상발생시 조치</p> <ul style="list-style-type: none"> <li>- 손상이 확인한 부분은 위치, 규모에 대하여 기록 후 사진 촬영</li> <li>- 포트홀의 직경이 20cm이상 혹은 종방향 단차가 30mm이상 발생하여 추가손상이 우려되거나 주행안전성에 지장을 초래할 경우 즉시 보고하여 대책을 수립</li> </ul> <p>◦점검시 유의사항</p> <ul style="list-style-type: none"> <li>- 갓길은 교통사고의 위험이 높으므로 2인 1조로 하여 차량 진행방향과 반대방향으로 걸어가면서 점검</li> </ul> | |

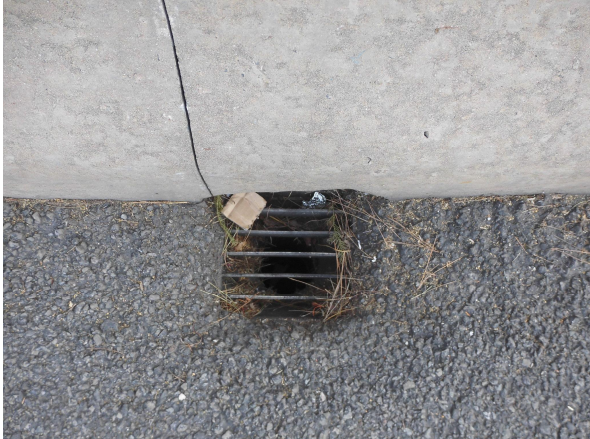
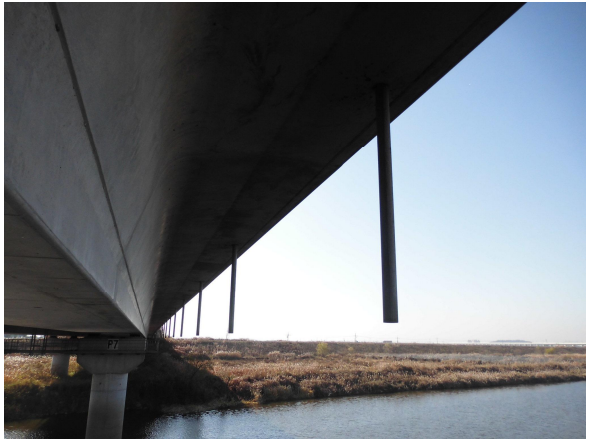
| 점 검 부 위 | 점 검 항 목 |
|---|---|
| ▷ 배수관 | <ul style="list-style-type: none"> <li>•파손(연결 고정부 탈락)</li> <li>•배수관 길이 부족(거더에 물 떨어짐)</li> <li>•유출구 위치 부적절<br/>(도로상이나 구조물 위에 위치)</li> </ul> |
| 점<br>검<br>요<br>령 | <ul style="list-style-type: none"> <li>○ 점검방법 <ul style="list-style-type: none"> <li>- 배수관 <ol style="list-style-type: none"> <li>① 갓길 측에서 점검하며 접근이 어려운 부분은 접근장비를 이용</li> <li>② 교량이 도로 위를 통과할 경우 배수관에서 유출된 물이 통행인이나 통행차량 위로 떨어지지 않는지 점검</li> <li>③ 배수관의 물이 구조물의 부식을 유발할 수 있는 위치로 배수되는지 점검</li> <li>④ 경사가 완만한 배수관은 점검용 망치로 두들겨 내부에 쓰레기로 막혀있는지 점검</li> <li>⑤ 배수관 지지장치 및 연결부 상태는 흔들어 보거나 망치로 두들겨서 점검</li> </ol> </li> </ul> </li> <li>○ 손상발생시 조치 <ul style="list-style-type: none"> <li>- 배수구에 휴지나 나뭇잎 등으로 막혀있는 경우는 드라이버를 사용하여 제거</li> </ul> </li> <li>○ 점검시 유의사항 <ul style="list-style-type: none"> <li>- 2인 1조로 하여 차량진행 방향과 반대방향으로 걸어가면서 점검하며 차량운행에 주의</li> <li>- 접근장비 사용시 차량운행 및 안전에 유의</li> </ul> </li> </ul> |

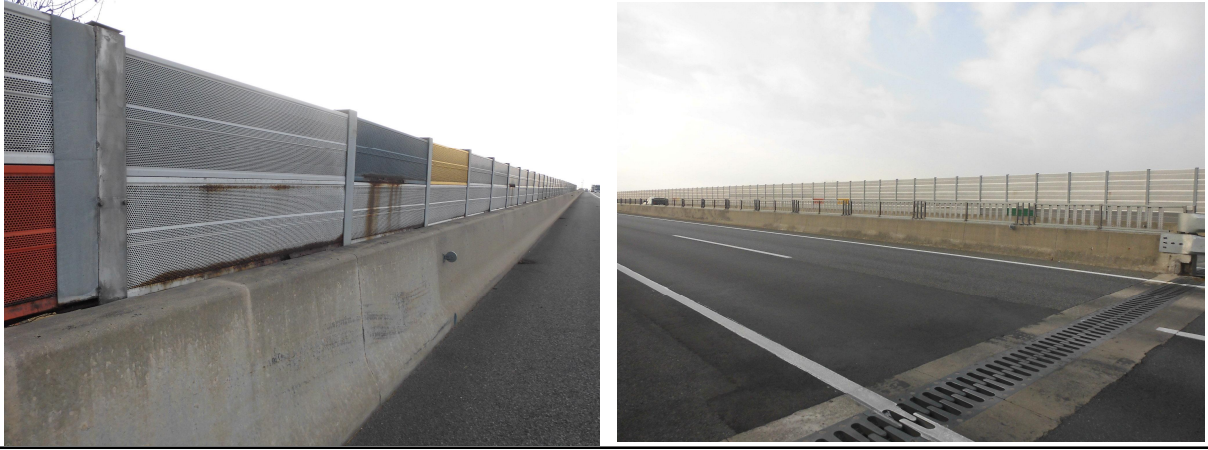
| 점 검 부 위 | | 점 검 항 목 |
|---|---|---|
| ▷ 보도 | | • 신축이음 접촉부 부스러짐(파손)<br>• 표면 부스러짐(동결융해) |
| ▷ 연석 | - 철근콘크리트 | • 박리, 박락, 부스러짐, 파손 |
| 점<br>검<br>요<br>령 | <ul style="list-style-type: none"> <li>○ 점검방법 <ul style="list-style-type: none"> <li>- 교량 한쪽에서 눈을 난간높이 정도로 낮추어 난간의 전체 선형에 급격한 변화 부분이 있는지 점검</li> <li>- 안전난간 및 방음벽의 경우 안전난간 및 방음벽의 기둥과 바닥판 접촉면의 부식 혹은 볼트 손상에 의해 전도 우려가 있는지 힘을 주어 밀거나 당겨서 흔들림 정도를 확인</li> <li>- 연속 받침부 연석 및 자갈막이는 콘크리트의 경우 부모멘트에 의한 균열(일반적으로 폭 0.3mm이상)을 점검</li> </ul> </li> <li>○ 손상발생시 조치 <ul style="list-style-type: none"> <li>- 난간의 전체 선형에 급격한 변화부분이 있는 경우 받침이나 하부구조의 침하가 있을 수 있으므로 해당부재 점검시 참고할 수 있도록 기록 유지</li> <li>- 외부의 강한 하중에 의한 손상일 경우 바닥판에도 영향을 줄 수 있으므로 바닥판 점검시 고려</li> </ul> </li> <li>○ 점검시 유의사항 <ul style="list-style-type: none"> <li>- 난간의 큰 변형이나 파손된 부분으로 통행인 추락 위험이 있을 시 즉시 연락하여 추락 방지시설 등의 응급조치 필요</li> </ul> </li> </ul> | |
