논산천안고속도로 구조물 외관조사망도

# 검상교

2018. 06

천안논산고속도로(주)

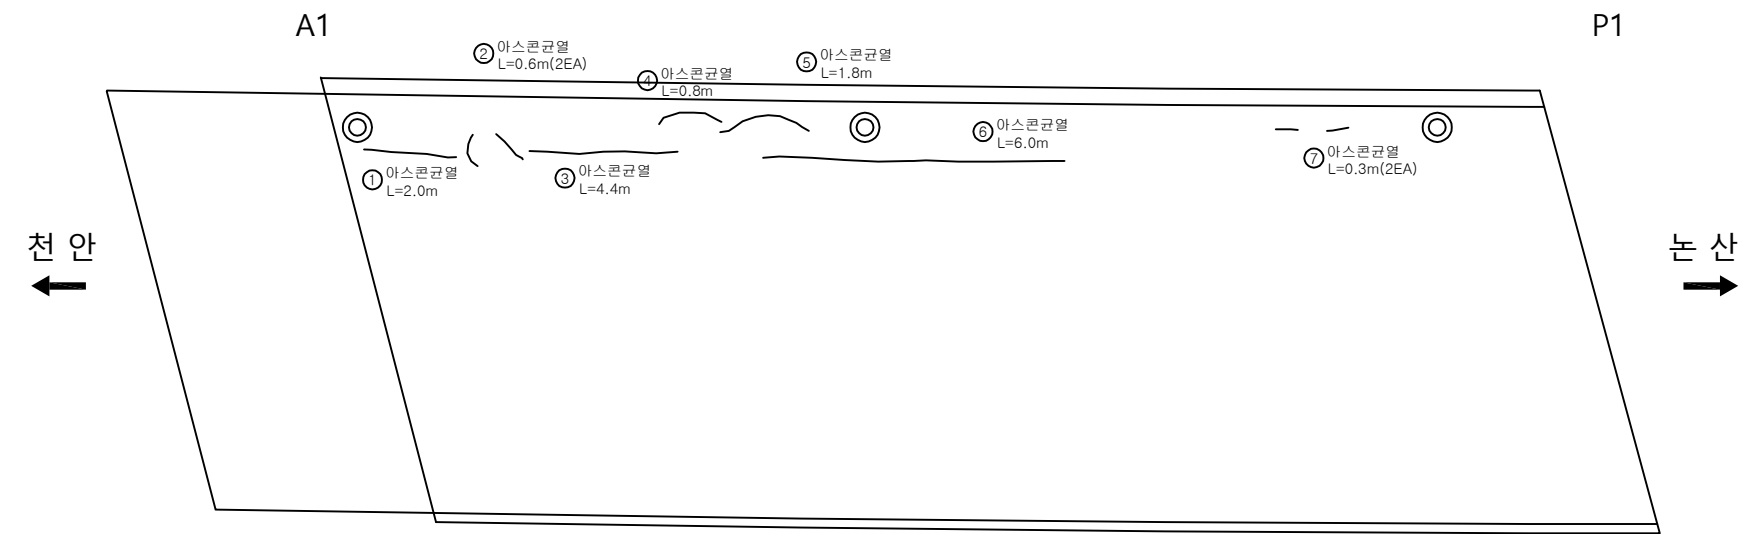
교 면 포 장  
(천 안 방 향)

| 번호 | 신/구 | 방향 | 손상내용 | 손상현황 | | | | | | 비고 |
|---|---|---|---|---|---|---|---|---|---|---|
| 1 | 구 | 천안 | 아스콘균열 | - | - | 2.00 | 2.00 | m | 1 | |
| 2 | 구 | 천안 | 아스콘균열 | - | - | 0.60 | 1.20 | m | 2 | |
| 3 | 구 | 천안 | 아스콘균열 | - | - | 4.40 | 4.40 | m | 1 | |
| 4 | 구 | 천안 | 아스콘균열 | - | - | 0.80 | 0.80 | m | 1 | |
| 5 | 구 | 천안 | 아스콘균열 | - | - | 1.80 | 1.80 | m | 1 | |
| 6 | 구 | 천안 | 아스콘균열 | - | - | 6.00 | 6.00 | m | 1 | |
| 7 | 구 | 천안 | 아스콘균열 | - | - | 3.00 | 6.00 | m | 2 | |

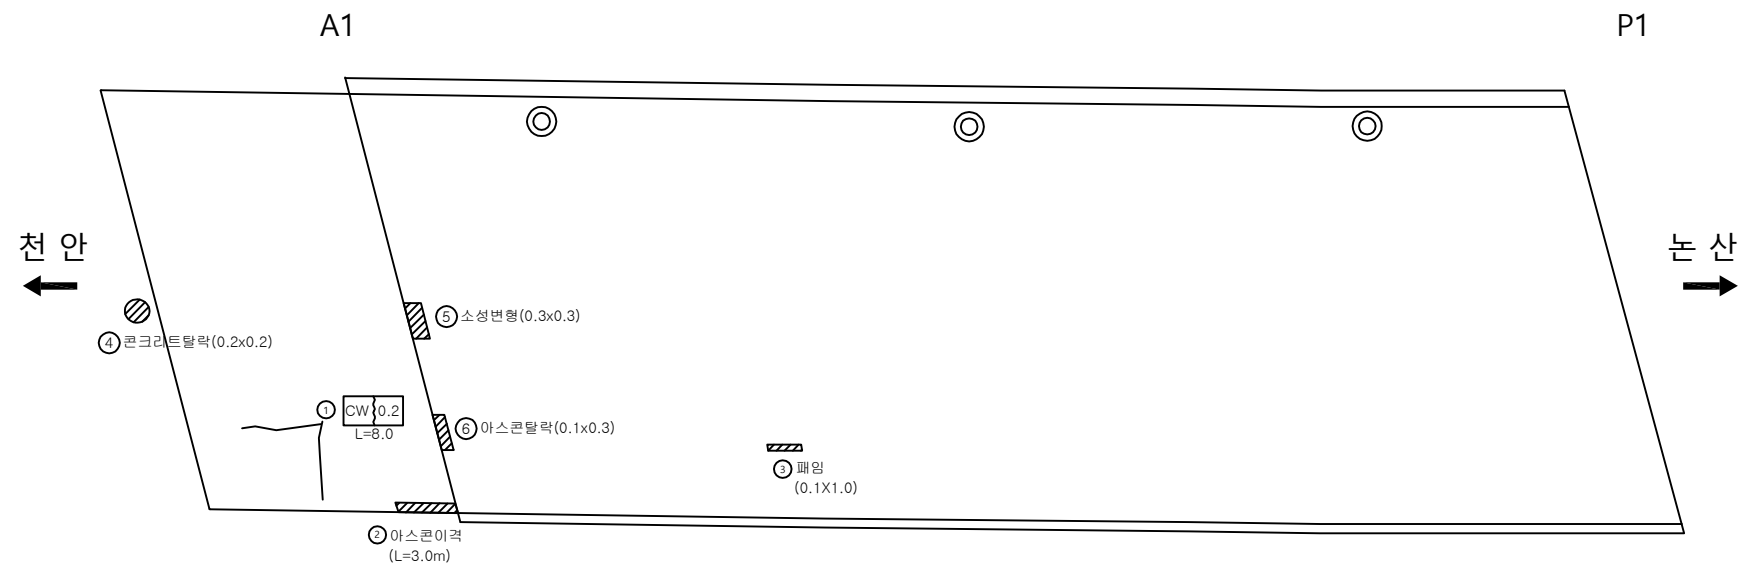
교 면 포 장  
(논 산 방 향)

| 번호 | 신/구 | 방향 | 손상내용 | 손상현황 | | | | | | 비고 |
|---|---|---|---|---|---|---|---|---|---|---|
| 1 | 구 | 논산 | 아스콘균열 | - | - | 8.00 | 8.00 | m | 1 | |

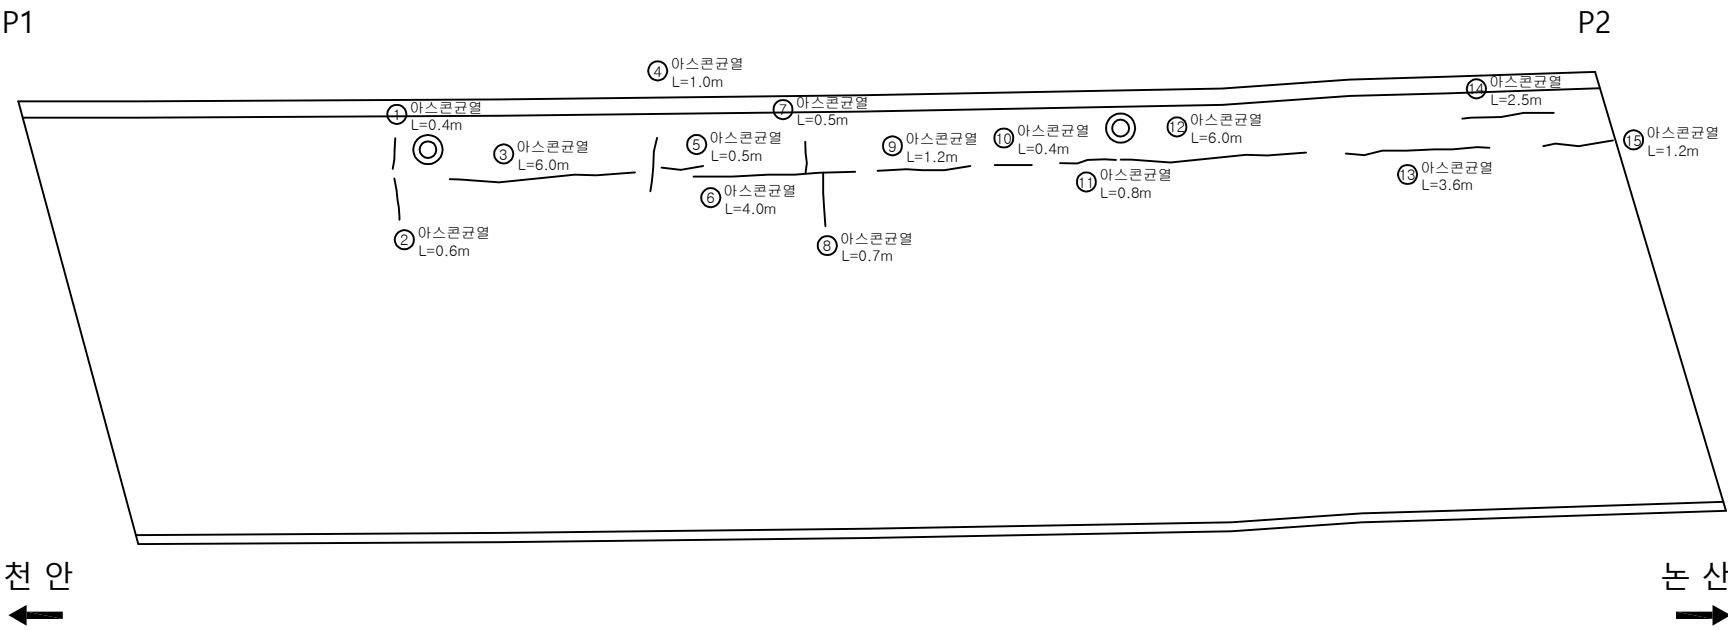
교 면 포 장  
(천 안 방 향)

| 번호 | 신/구 | 방향 | 손상내용 | 손상현황 | | | | | | 비고 |
|---|---|---|---|---|---|---|---|---|---|---|
| 1 | 구 | 천안 | 아스콘균열 | - | - | 0.40 | 0.40 | m | 1 | |
| 2 | 구 | 천안 | 아스콘균열 | - | - | 0.60 | 0.60 | m | 1 | |
| 3 | 구 | 천안 | 아스콘균열 | - | - | 6.00 | 6.00 | m | 1 | |
| 4 | 구 | 천안 | 아스콘균열 | - | - | 1.00 | 1.00 | m | 1 | |
| 5 | 구 | 천안 | 아스콘균열 | - | - | 0.50 | 0.50 | m | 1 | |
| 6 | 구 | 천안 | 아스콘균열 | - | - | 4.00 | 4.00 | m | 1 | |

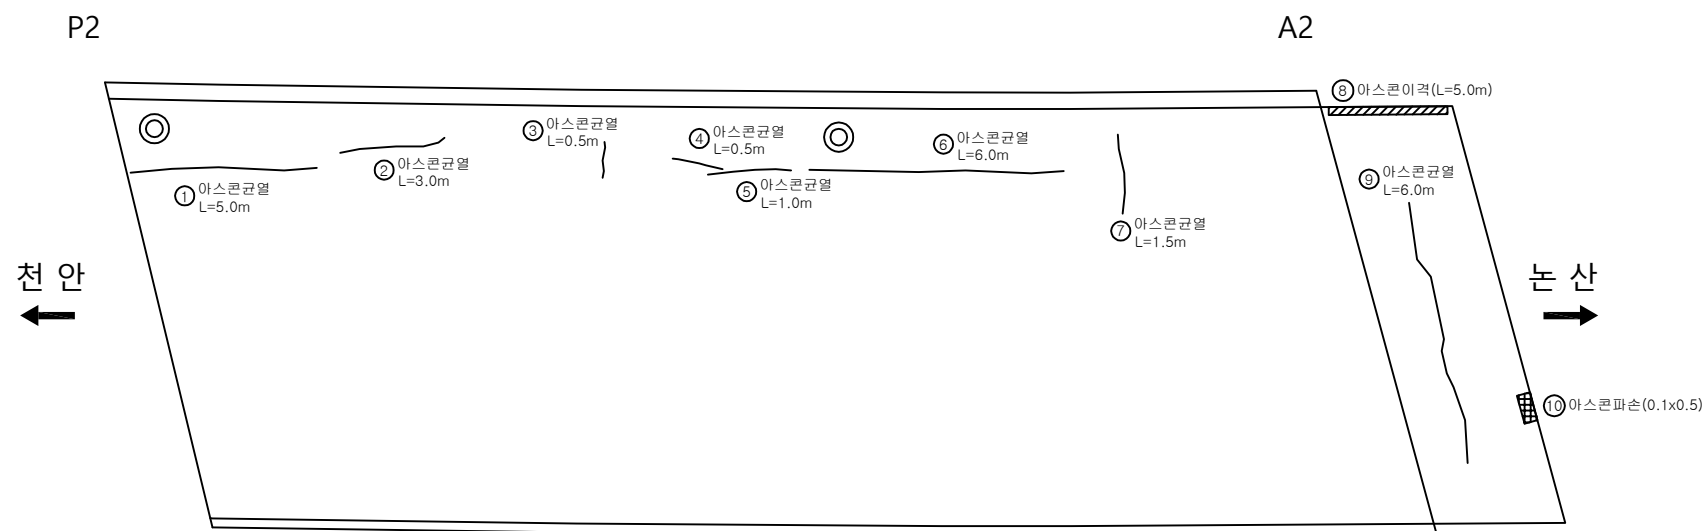
교 면 포 장  
(천 안 방 향)

| 번호 | 신/구 | 방향 | 손상내용 | 손상현황 | | | | | | 비고 |
|---|---|---|---|---|---|---|---|---|---|---|
| 1 | 구 | 천안 | 아스콘균열 | - | - | 5.00 | 5.00 | m | 1 | |
| 2 | 구 | 천안 | 아스콘균열 | - | - | 3.00 | 3.00 | m | 1 | |
| 3 | 구 | 천안 | 아스콘균열 | - | - | 0.50 | 0.50 | m | 1 | |
| 4 | 구 | 천안 | 아스콘균열 | - | - | 0.50 | 0.50 | m | 1 | |
| 5 | 구 | 천안 | 아스콘균열 | - | - | 1.00 | 1.00 | m | 1 | |
| 6 | 구 | 천안 | 아스콘균열 | - | - | 6.00 | 6.00 | m | 1 | |
| 7 | 구 | 천안 | 아스콘균열 | - | - | 1.50 | 1.50 | m | 1 | |
| 9 | 구 | 천안 | 아스콘균열 | - | - | 6.00 | 6.00 | m | 1 | |

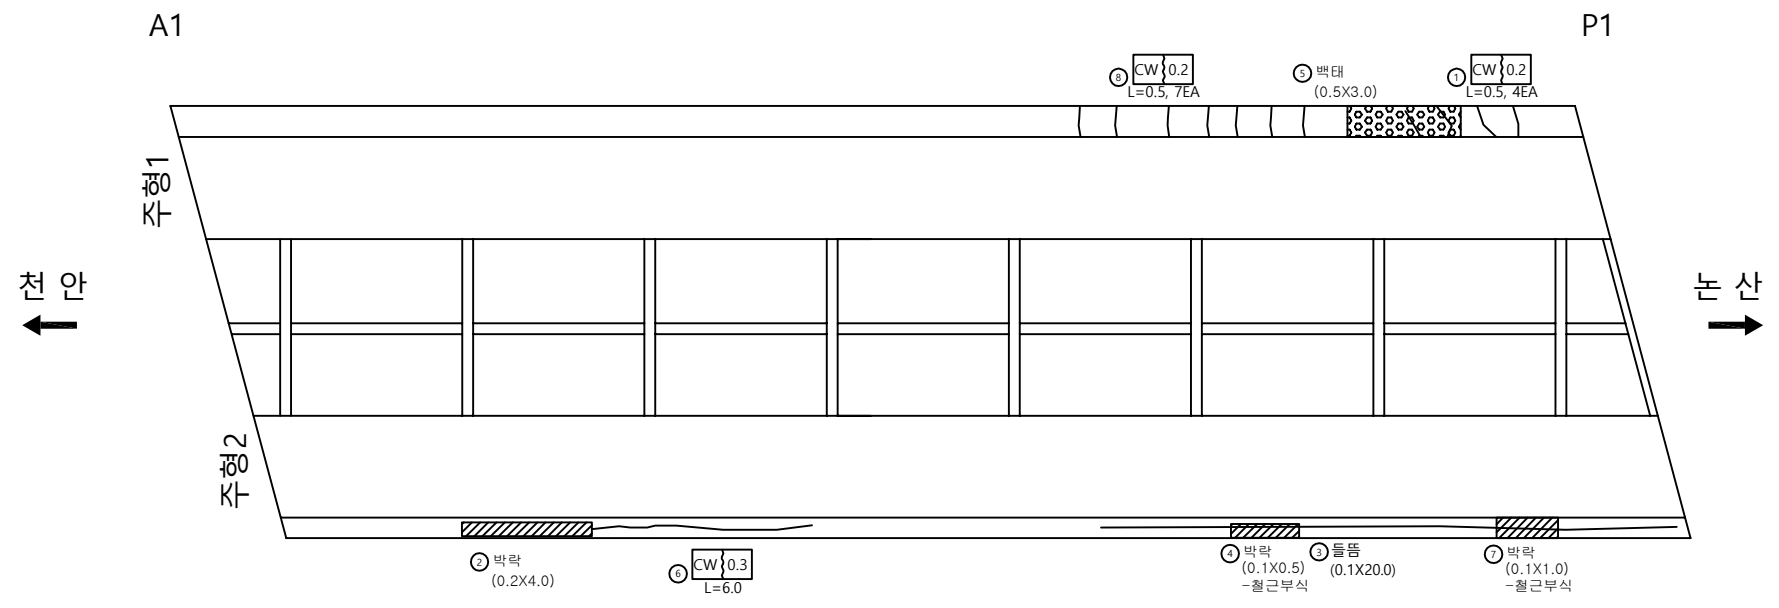
바 닥 판  
(천 안 방 향)

| 번호 | 신/구 | 방향 | 손상내용 | 손상현황 | | | | | | 비고 |
|---|---|---|---|---|---|---|---|---|---|---|
| 1 | 구 | 천안 | 균열 | 0.2 | - | 0.50 | 2.00 | m | 4 | |
| 6 | 구 | 천안 | 균열 | 0.3 | - | 6.00 | 6.00 | m | 1 | 보수필요 |
| 8 | 신 | 천안 | 균열 | 0.2 | - | 0.50 | 3.50 | m | 7 | |

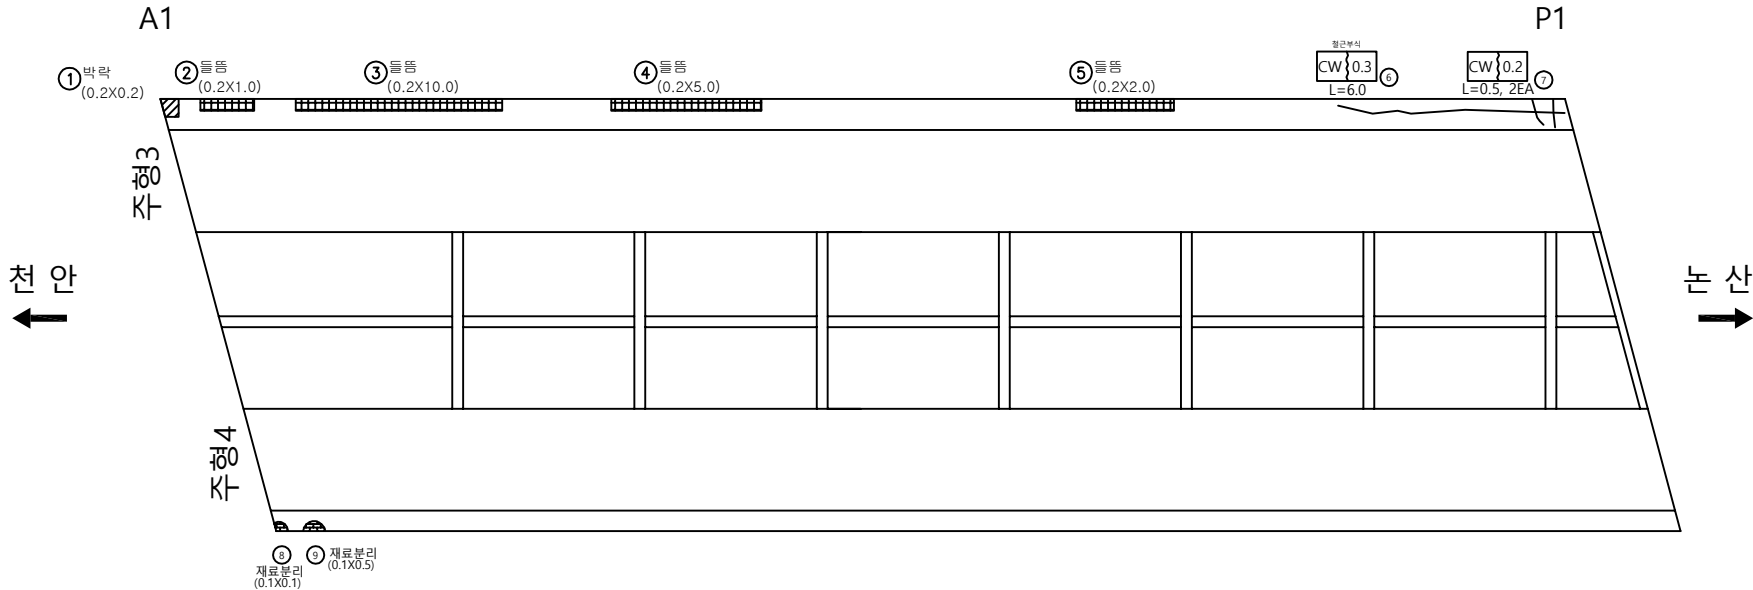
바 닥 판  
(논 산 방 향)

| 번호 | 신/구 | 방향 | 손상내용 | 손상현황 | | | | | | 비고 |
|---|---|---|---|---|---|---|---|---|---|---|
| 6 | 구 | 천안 | 균열 | 0.3 | - | 6.00 | 6.00 | m | 1 | 보수필요 |
| 7 | 구 | 천안 | 균열 | 0.2 | - | 0.50 | 1.00 | m | 2 | |

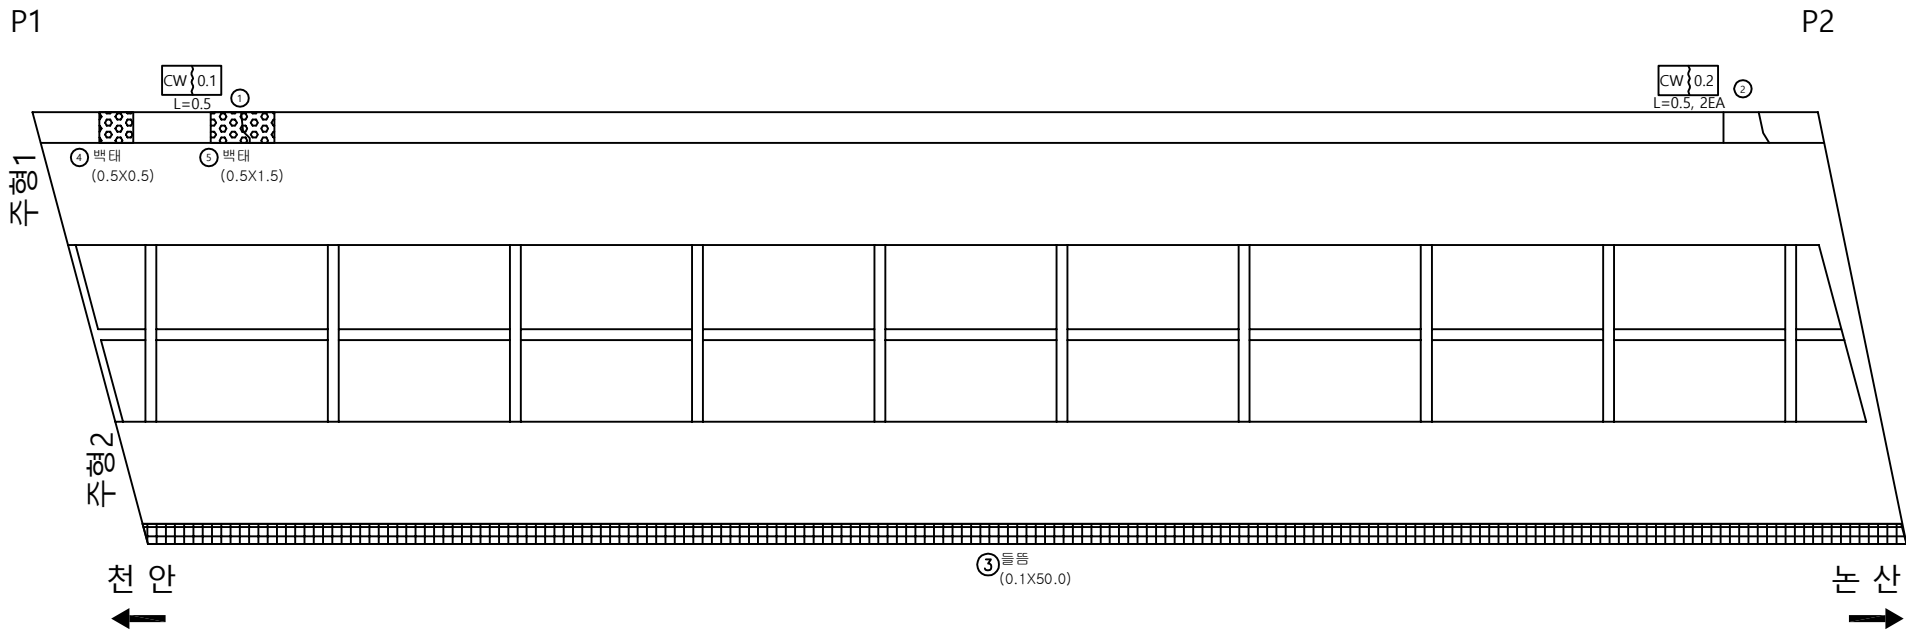
바 닥 판  
(천 안 방 향)

| 번호 | 신/구 | 방향 | 손상내용 | 손상현황 | | | | | | 비고 |
|---|---|---|---|---|---|---|---|---|---|---|
| 1 | 구 | 천안 | 균열 | 0.1 | - | 0.50 | 0.50 | m | 1 | |
| 2 | 구 | 천안 | 균열 | 0.2 | - | 0.50 | 1.00 | m | 2 | |

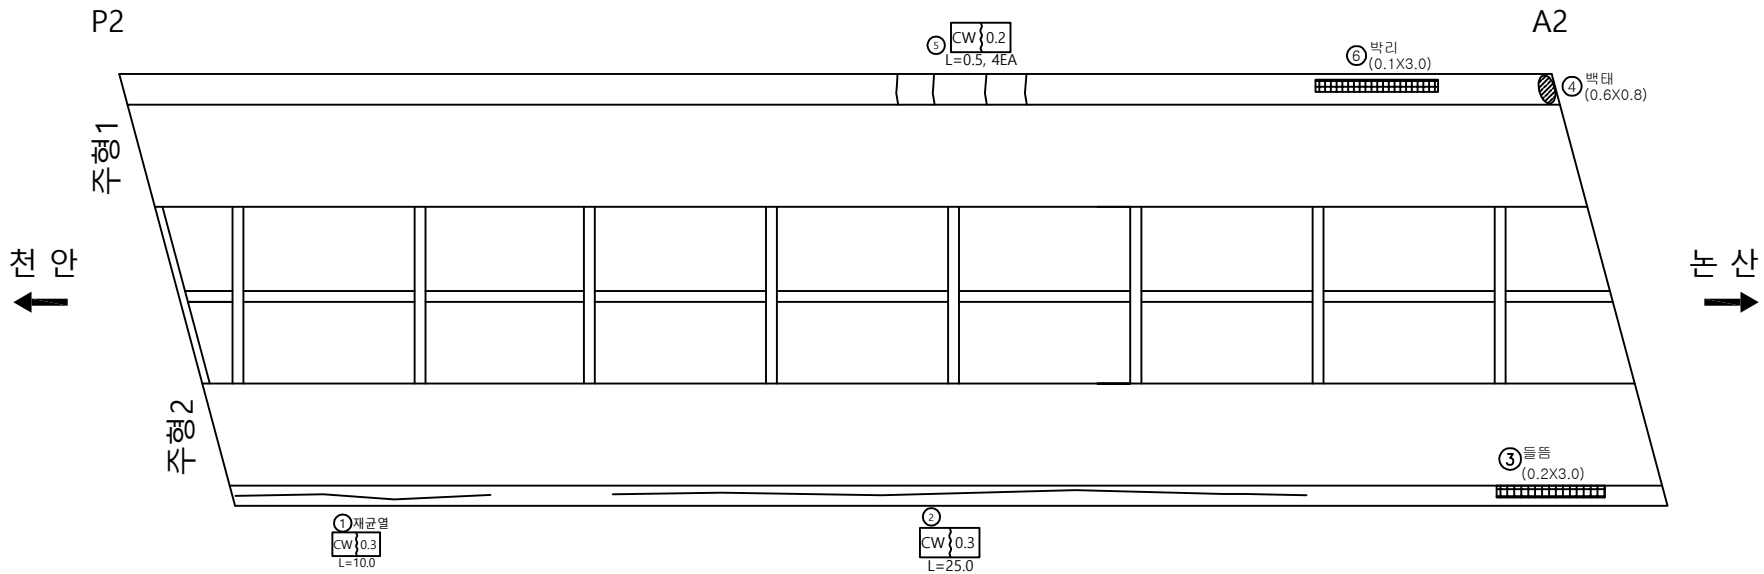
바 닥 판  
(천 안 방 향)

| 번호 | 신/구 | 방향 | 손상내용 | 손상현황 | | | | | | 비고 |
|---|---|---|---|---|---|---|---|---|---|---|
| 1 | 구 | 천안 | 균열 | 0.3 | - | 10.00 | 10.00 | m | 1 | 보수필요 |
| 2 | 구 | 천안 | 균열 | 0.3 | - | 25.00 | 25.00 | m | 1 | 보수필요 |
| 5 | 신 | 천안 | 균열 | 0.1 | - | 0.50 | 2.00 | m | 4 | |

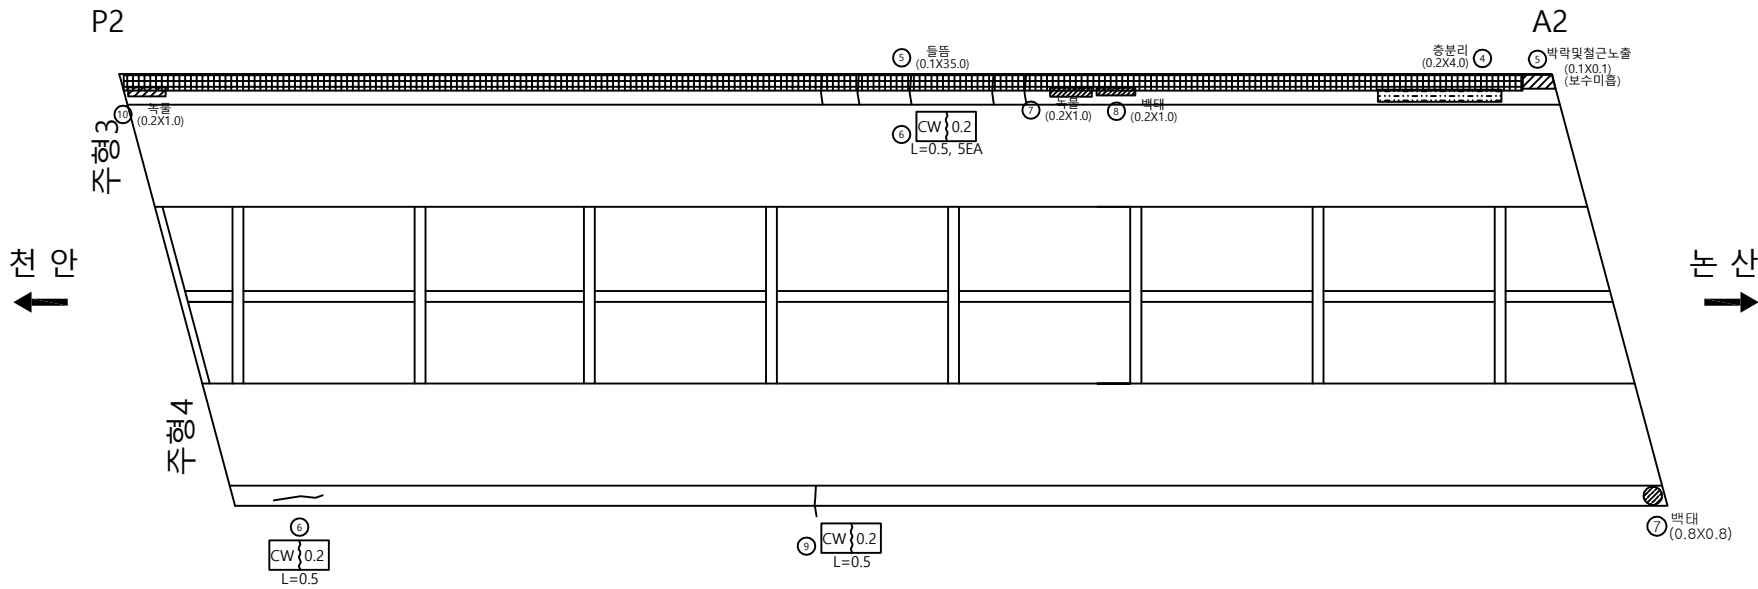
바닥판  
(논산방향)

| 번호 | 신/구 | 방향 | 손상내용 | 손상현황 | | | | | | 비고 |
|---|---|---|---|---|---|---|---|---|---|---|
| 3 | 구 | 논산 | 균열 | 0.2 | - | 0.50 | 0.50 | m | 1 | |
| 6 | 신 | 논산 | 균열 | 0.2 | - | 0.50 | 2.50 | m <sup>2</sup> | 5 | |
| 9 | 신 | 논산 | 균열 | 0.2 | - | 0.50 | 0.50 | m <sup>2</sup> | 1 | |

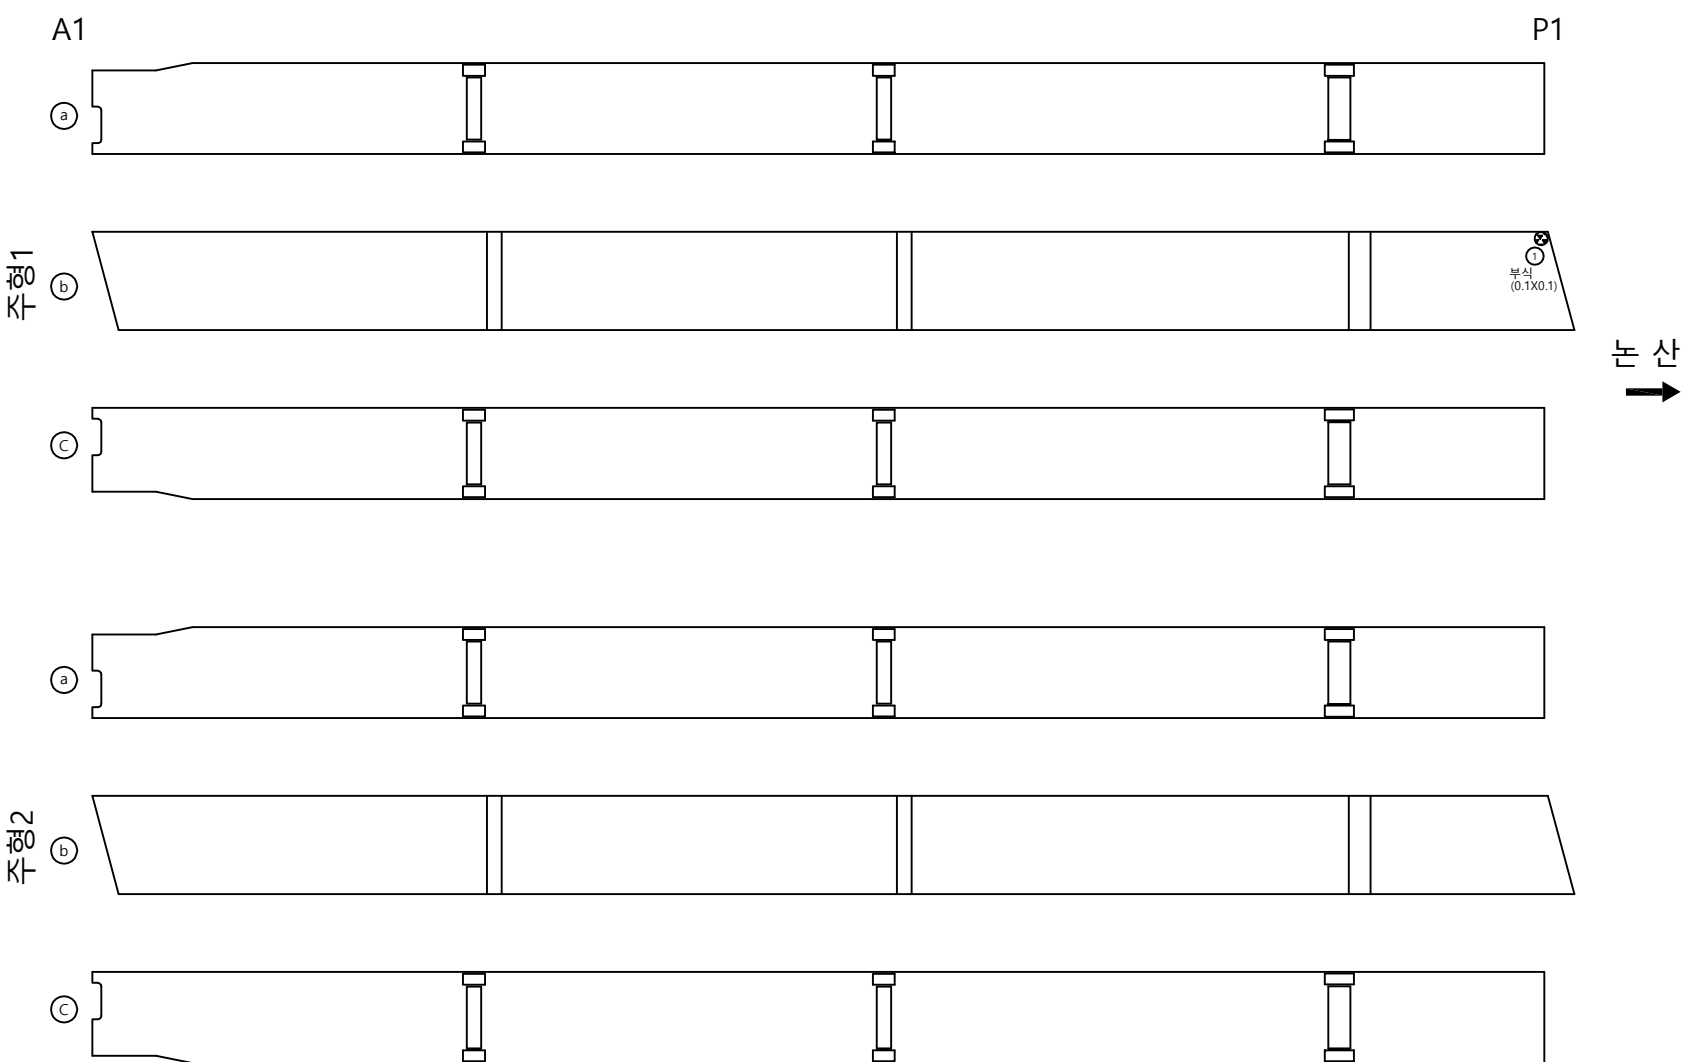
주형 (외부)

| 번호 | 신/구 | 방향 | 손상내용 | 손상현황 | | | | | | 비고 |
|---|---|---|---|---|---|---|---|---|---|---|
| 1 | 구 | 천안 | 부식 | - | 0.1 | 0.10 | 0.01 | m <sup>2</sup> | 1 | |

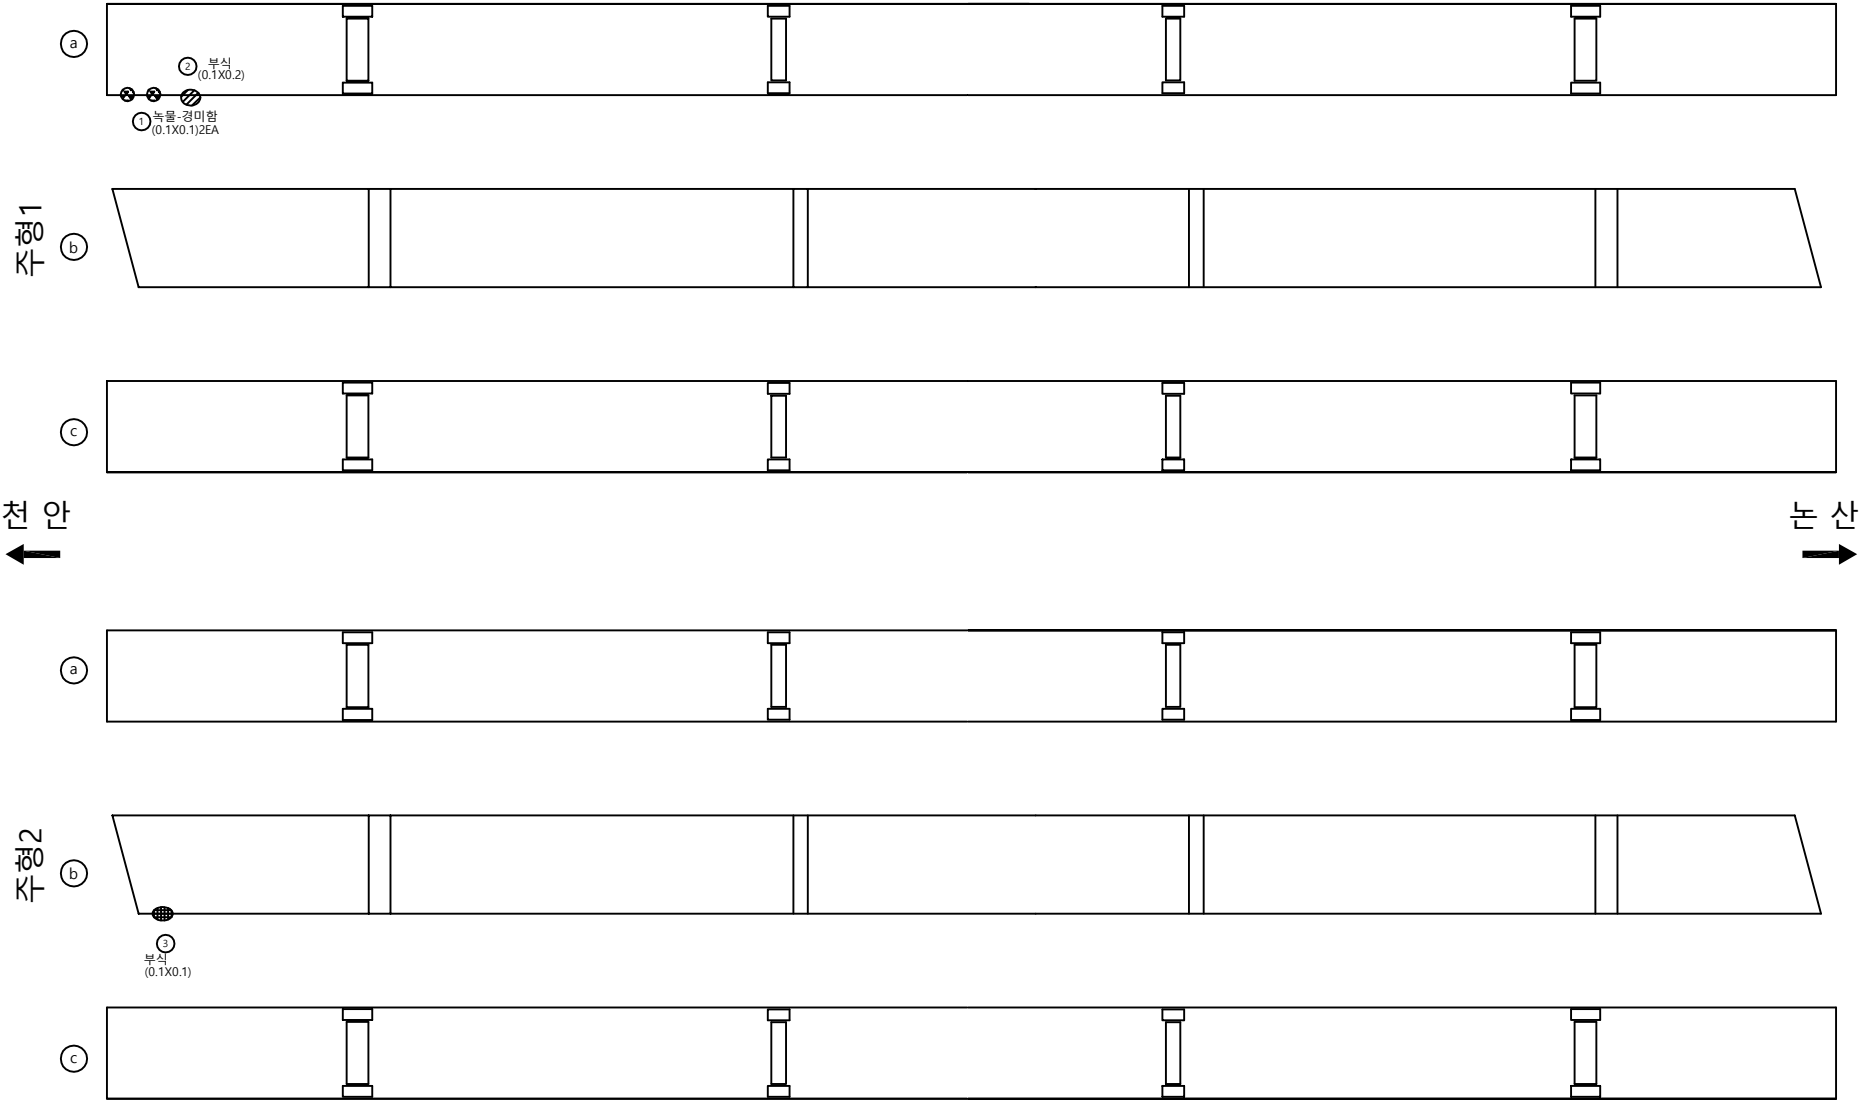
주형 (외부)

| 번호 | 신/구 | 방향 | 손상내용 | 손상현황 | | | | | | 비고 |
|---|---|---|---|---|---|---|---|---|---|---|
| 2 | 구 | 천안 | 부식 | - | 0.1 | 0.20 | 0.02 | m <sup>2</sup> | 1 | |
| 3 | 구 | 천안 | 부식 | - | 0.1 | 0.10 | 0.01 | m <sup>2</sup> | 1 | |

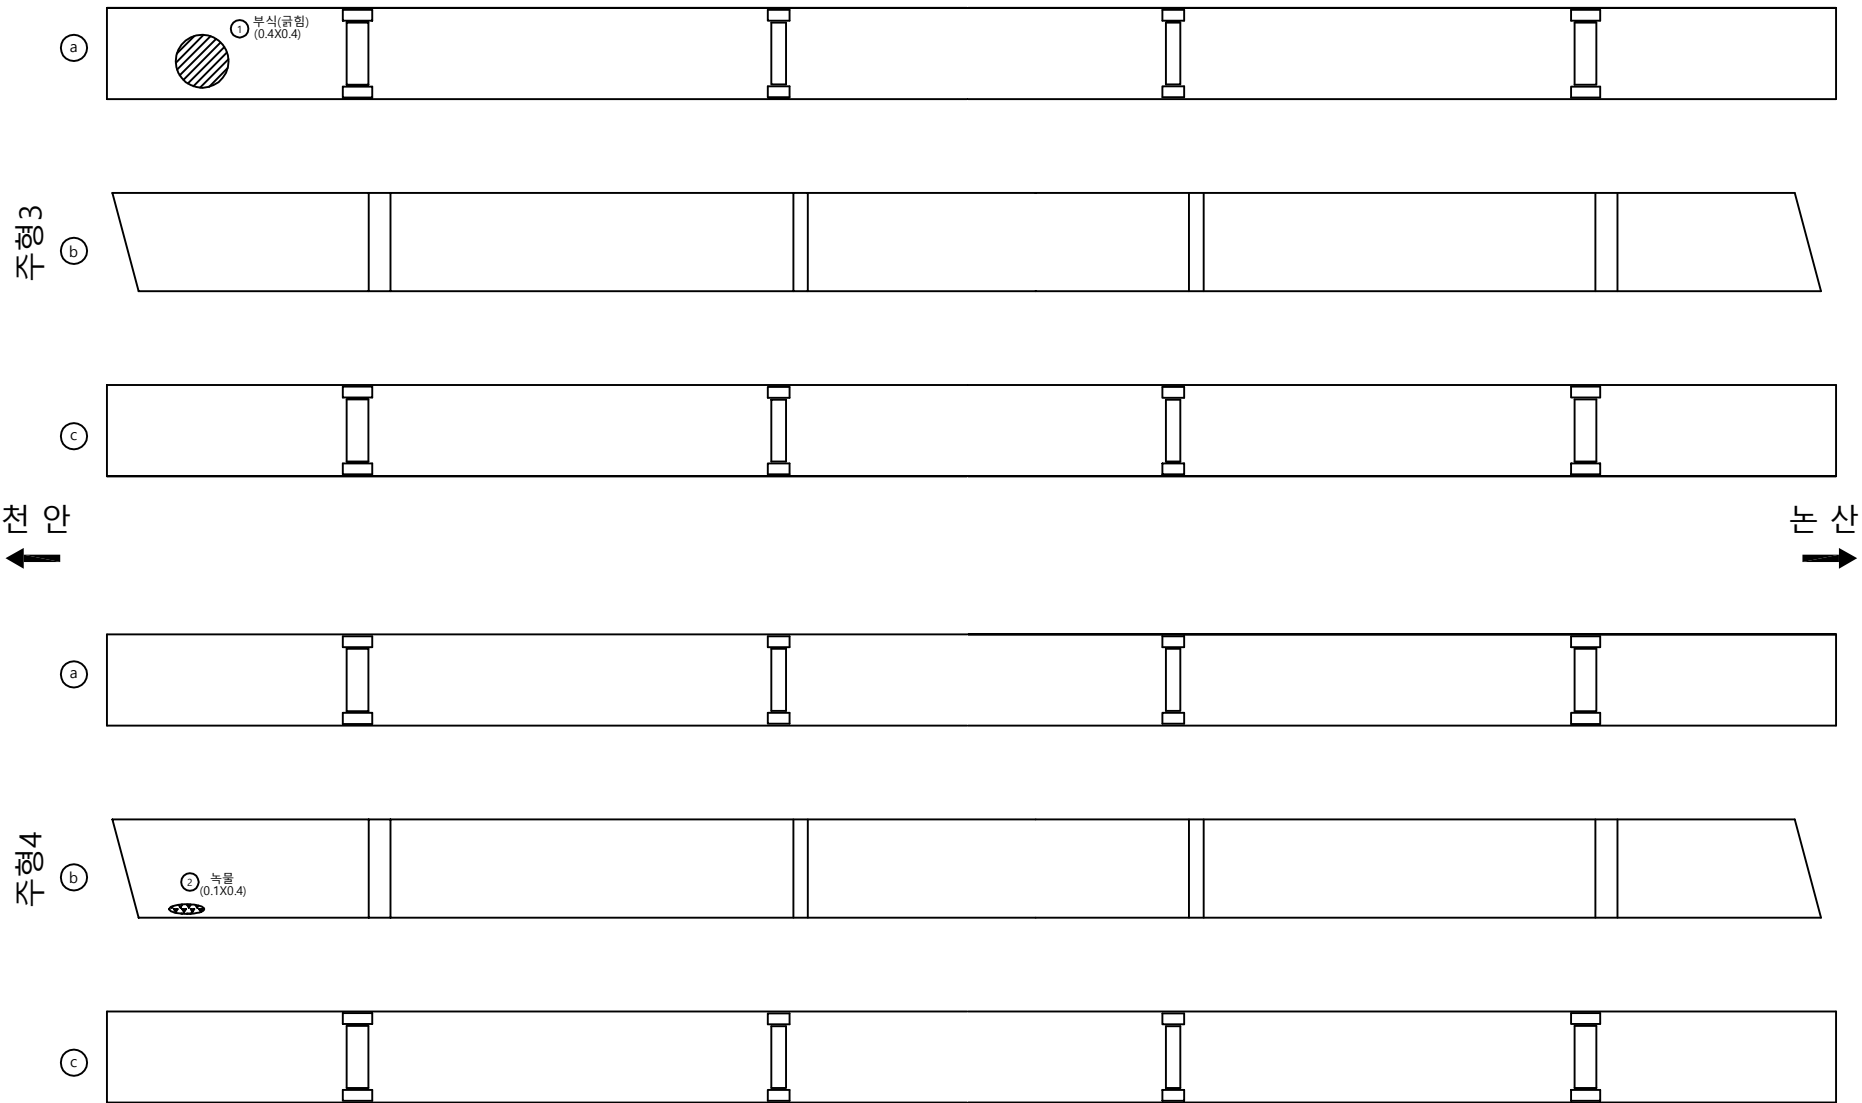
주형 (외부)

| 번호 | 신/구 | 방향 | 손상내용 | 손상현황 | | | | | | 비고 |
|---|---|---|---|---|---|---|---|---|---|---|
| 1 | 구 | 논산 | 부식 | - | 0.4 | 0.40 | 0.16 | m <sup>2</sup> | 1 | |
| 2 | 구 | 논산 | 부식 | - | 0.1 | 0.40 | 0.04 | m <sup>2</sup> | 1 | |

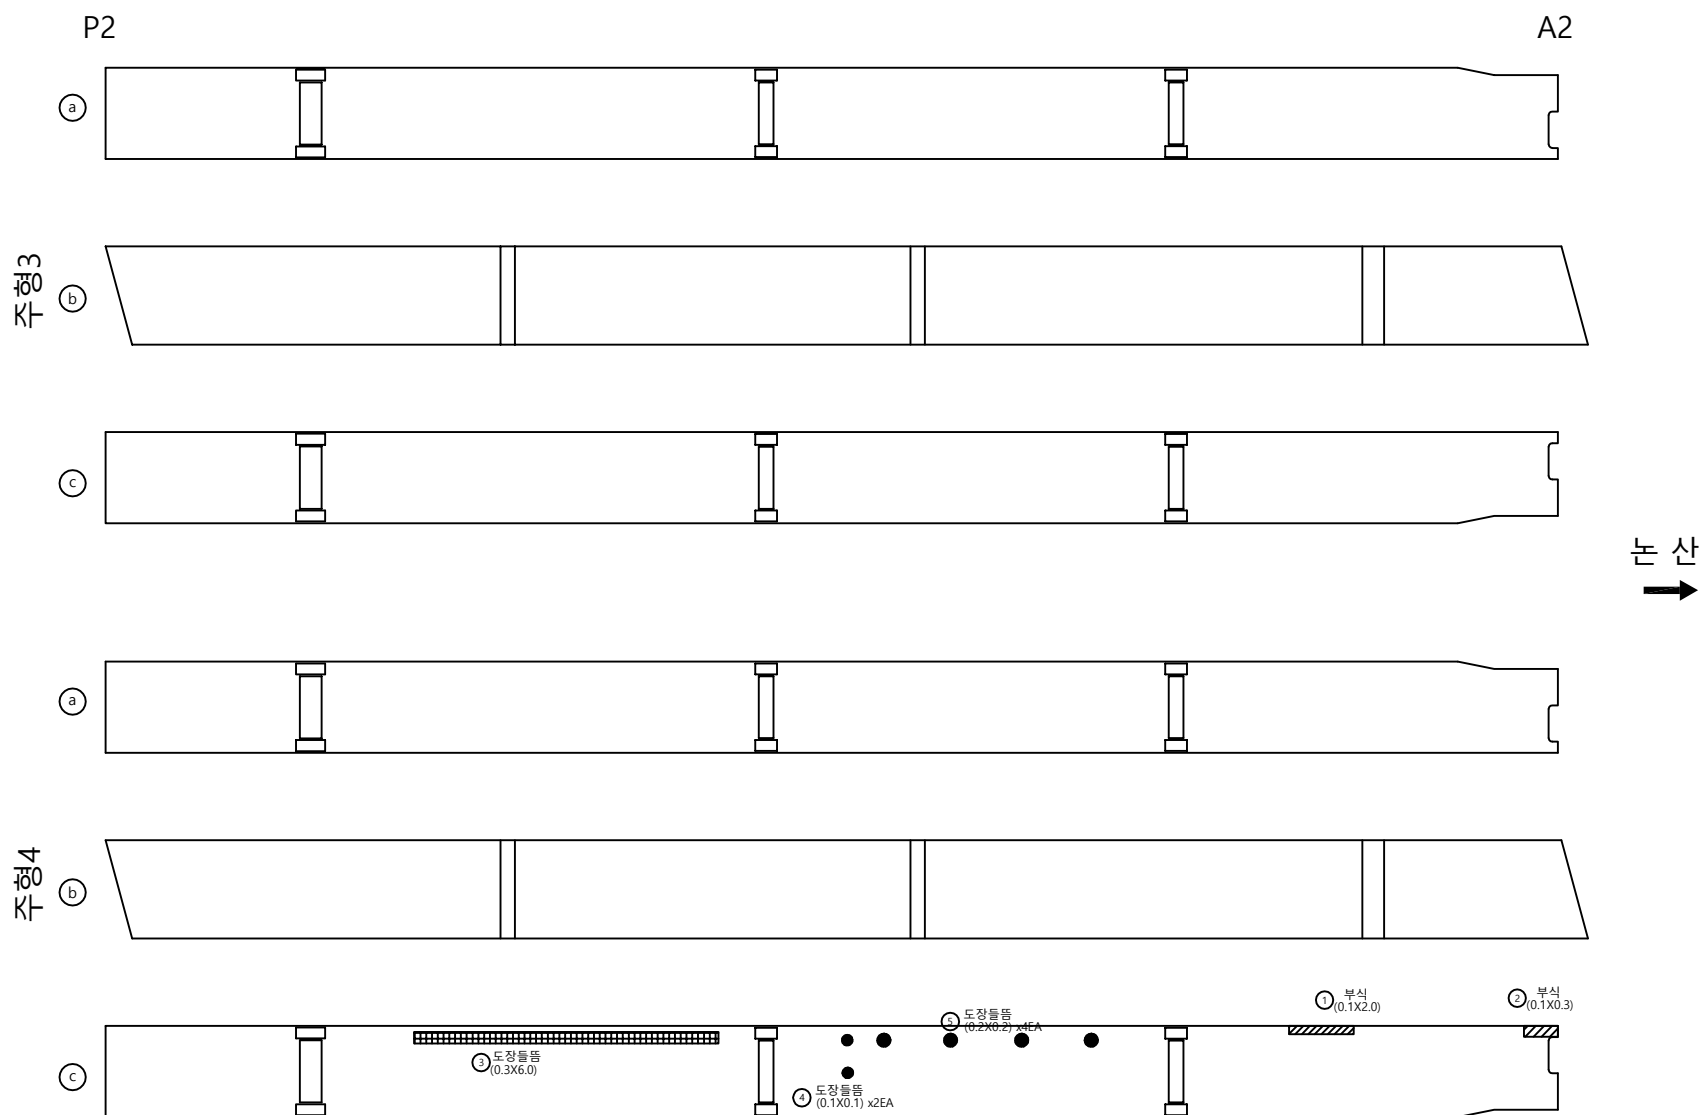
주형 (외부)

| 번호 | 신/구 | 방향 | 손상내용 | 손상현황 | | | | | | 비고 |
|---|---|---|---|---|---|---|---|---|---|---|
| 1 | 구 | 논산 | 부식 | - | 0.1 | 2.00 | 0.20 | m <sup>2</sup> | 1 | |
| 2 | 구 | 논산 | 부식 | - | 0.1 | 0.30 | 0.03 | m <sup>2</sup> | 1 | |

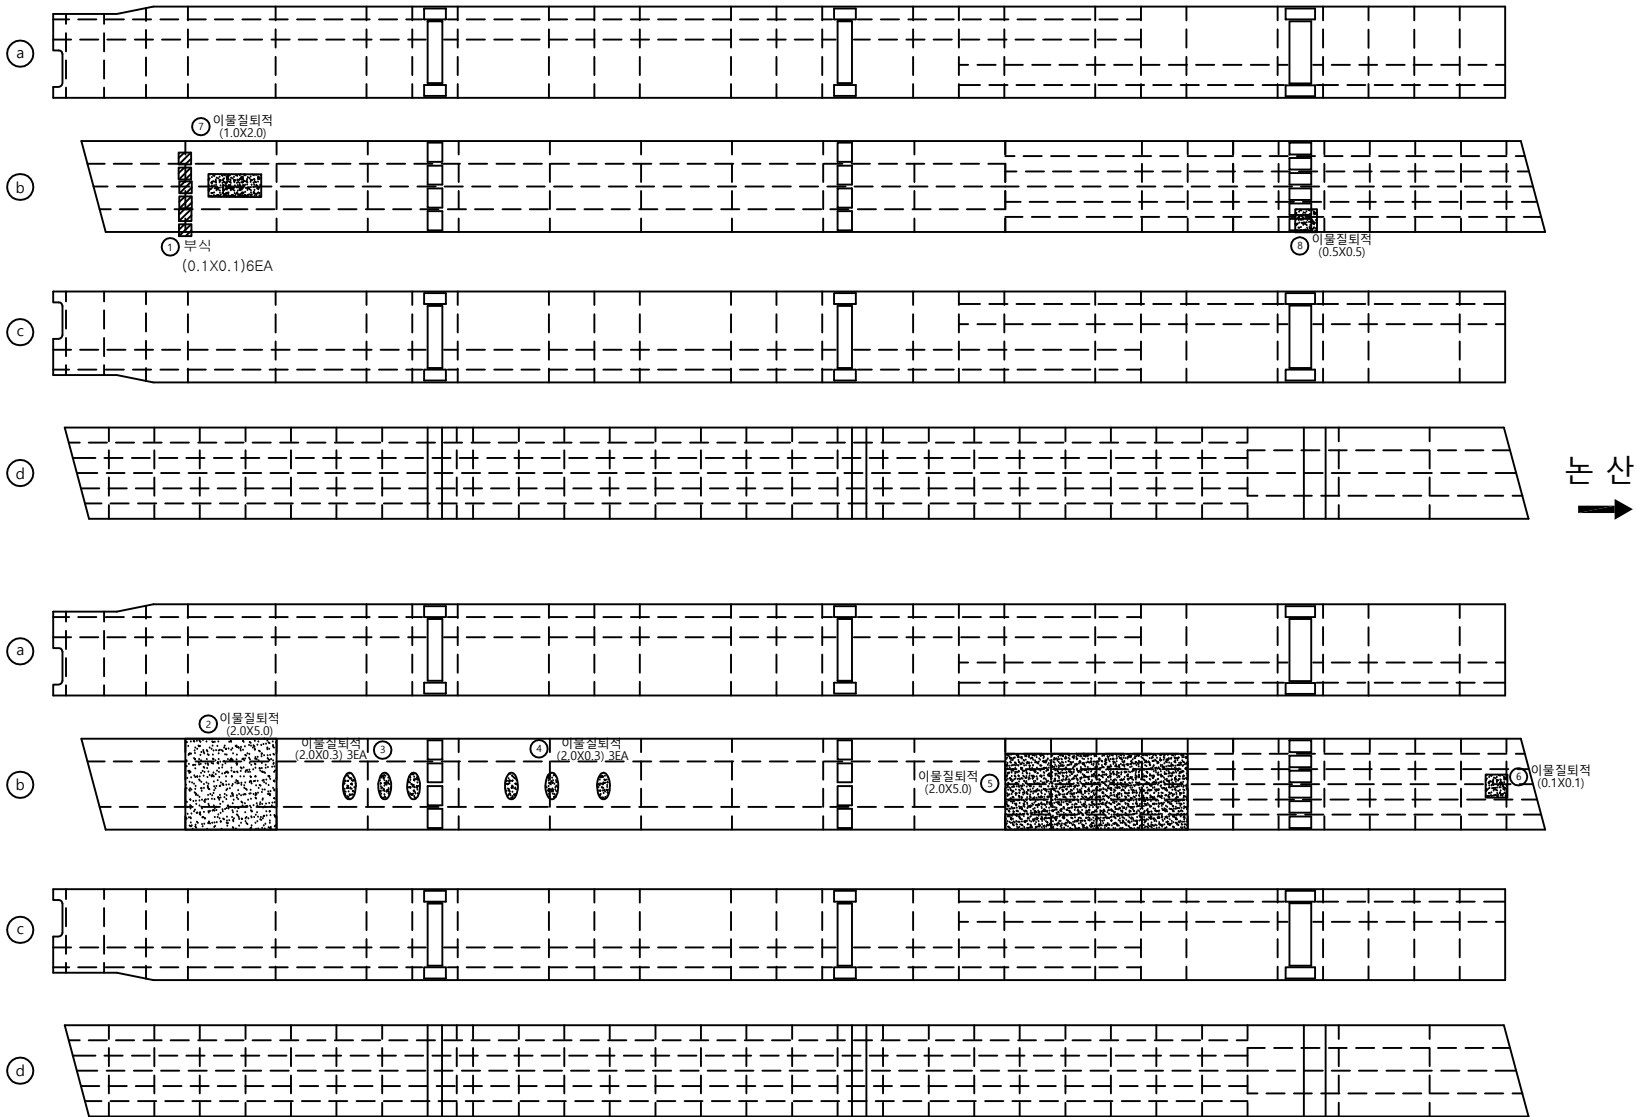
| 번호 | 신/구 | 방향 | 손상내용 | 손상현황 | | | | | | 비고 |
|---|---|---|---|---|---|---|---|---|---|---|
| 1 | 구 | 천안 | 부식 | - | 0.1 | 0.10 | 0.06 | m <sup>2</sup> | 6 | |

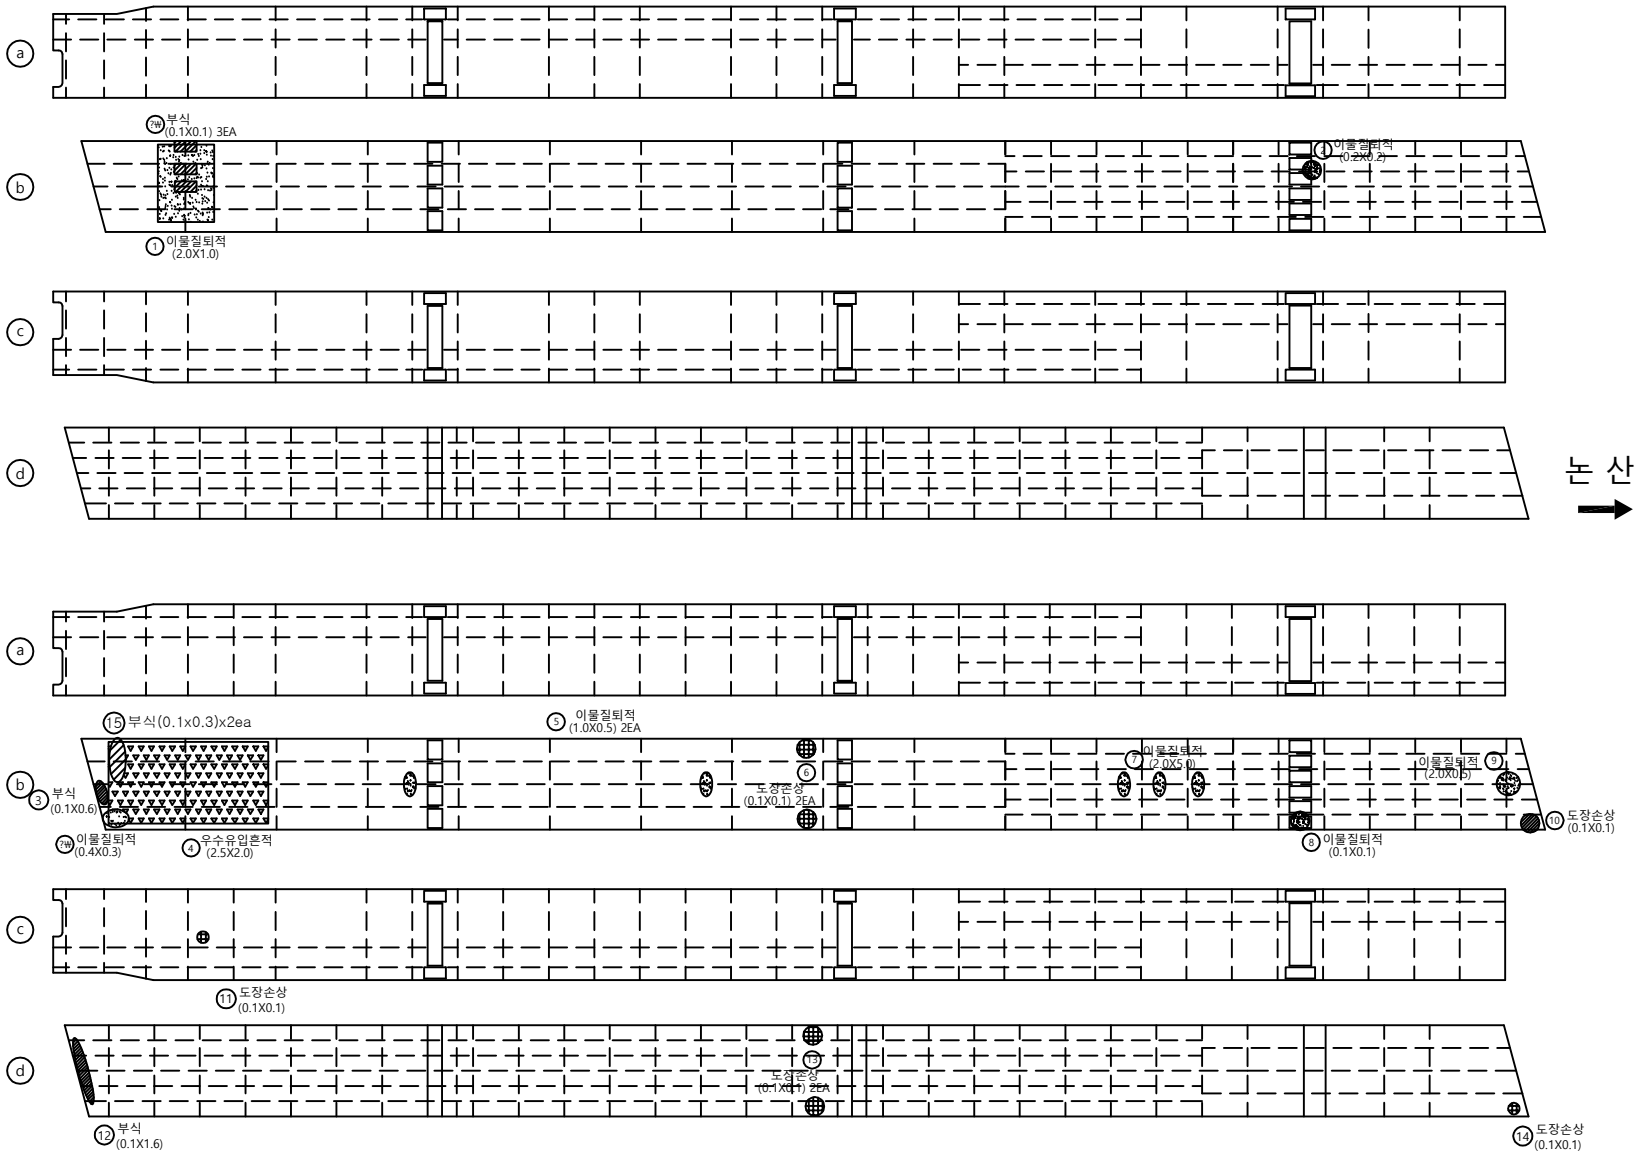
| 번호 | 신/구 | 방향 | 손상내용 | 손상현황 | | | | | | 비고 |
|---|---|---|---|---|---|---|---|---|---|---|
| 3 | 구 | 천산 | 부식 | - | 0.1 | 0.60 | 0.06 | m <sup>2</sup> | 1 | |
| 6 | 구 | 천산 | 도장손상 | - | 0.1 | 0.10 | 0.02 | m <sup>2</sup> | 2 | |
| 10 | 구 | 천산 | 도장손상 | - | 0.1 | 0.10 | 0.01 | m <sup>2</sup> | 1 | |
| 11 | 구 | 천산 | 도장손상 | - | 0.1 | 0.10 | 0.01 | m <sup>2</sup> | 1 | |
| 12 | 구 | 천산 | 부식 | - | 0.1 | 1.60 | 0.16 | m <sup>2</sup> | 1 | |
| 13 | 구 | 천산 | 도장손상 | - | 0.1 | 0.10 | 0.02 | m <sup>2</sup> | 2 | |
| 14 | 구 | 천산 | 도장손상 | - | 0.1 | 0.10 | 0.01 | m <sup>2</sup> | 1 | |
| 15 | 구 | 천산 | 부식 | - | 0.1 | 0.30 | 0.06 | m <sup>2</sup> | 2 | |
