논산천안고속도로 구조물 외관조사망도

# 검상교

2018. 06

천안논산고속도로(주)

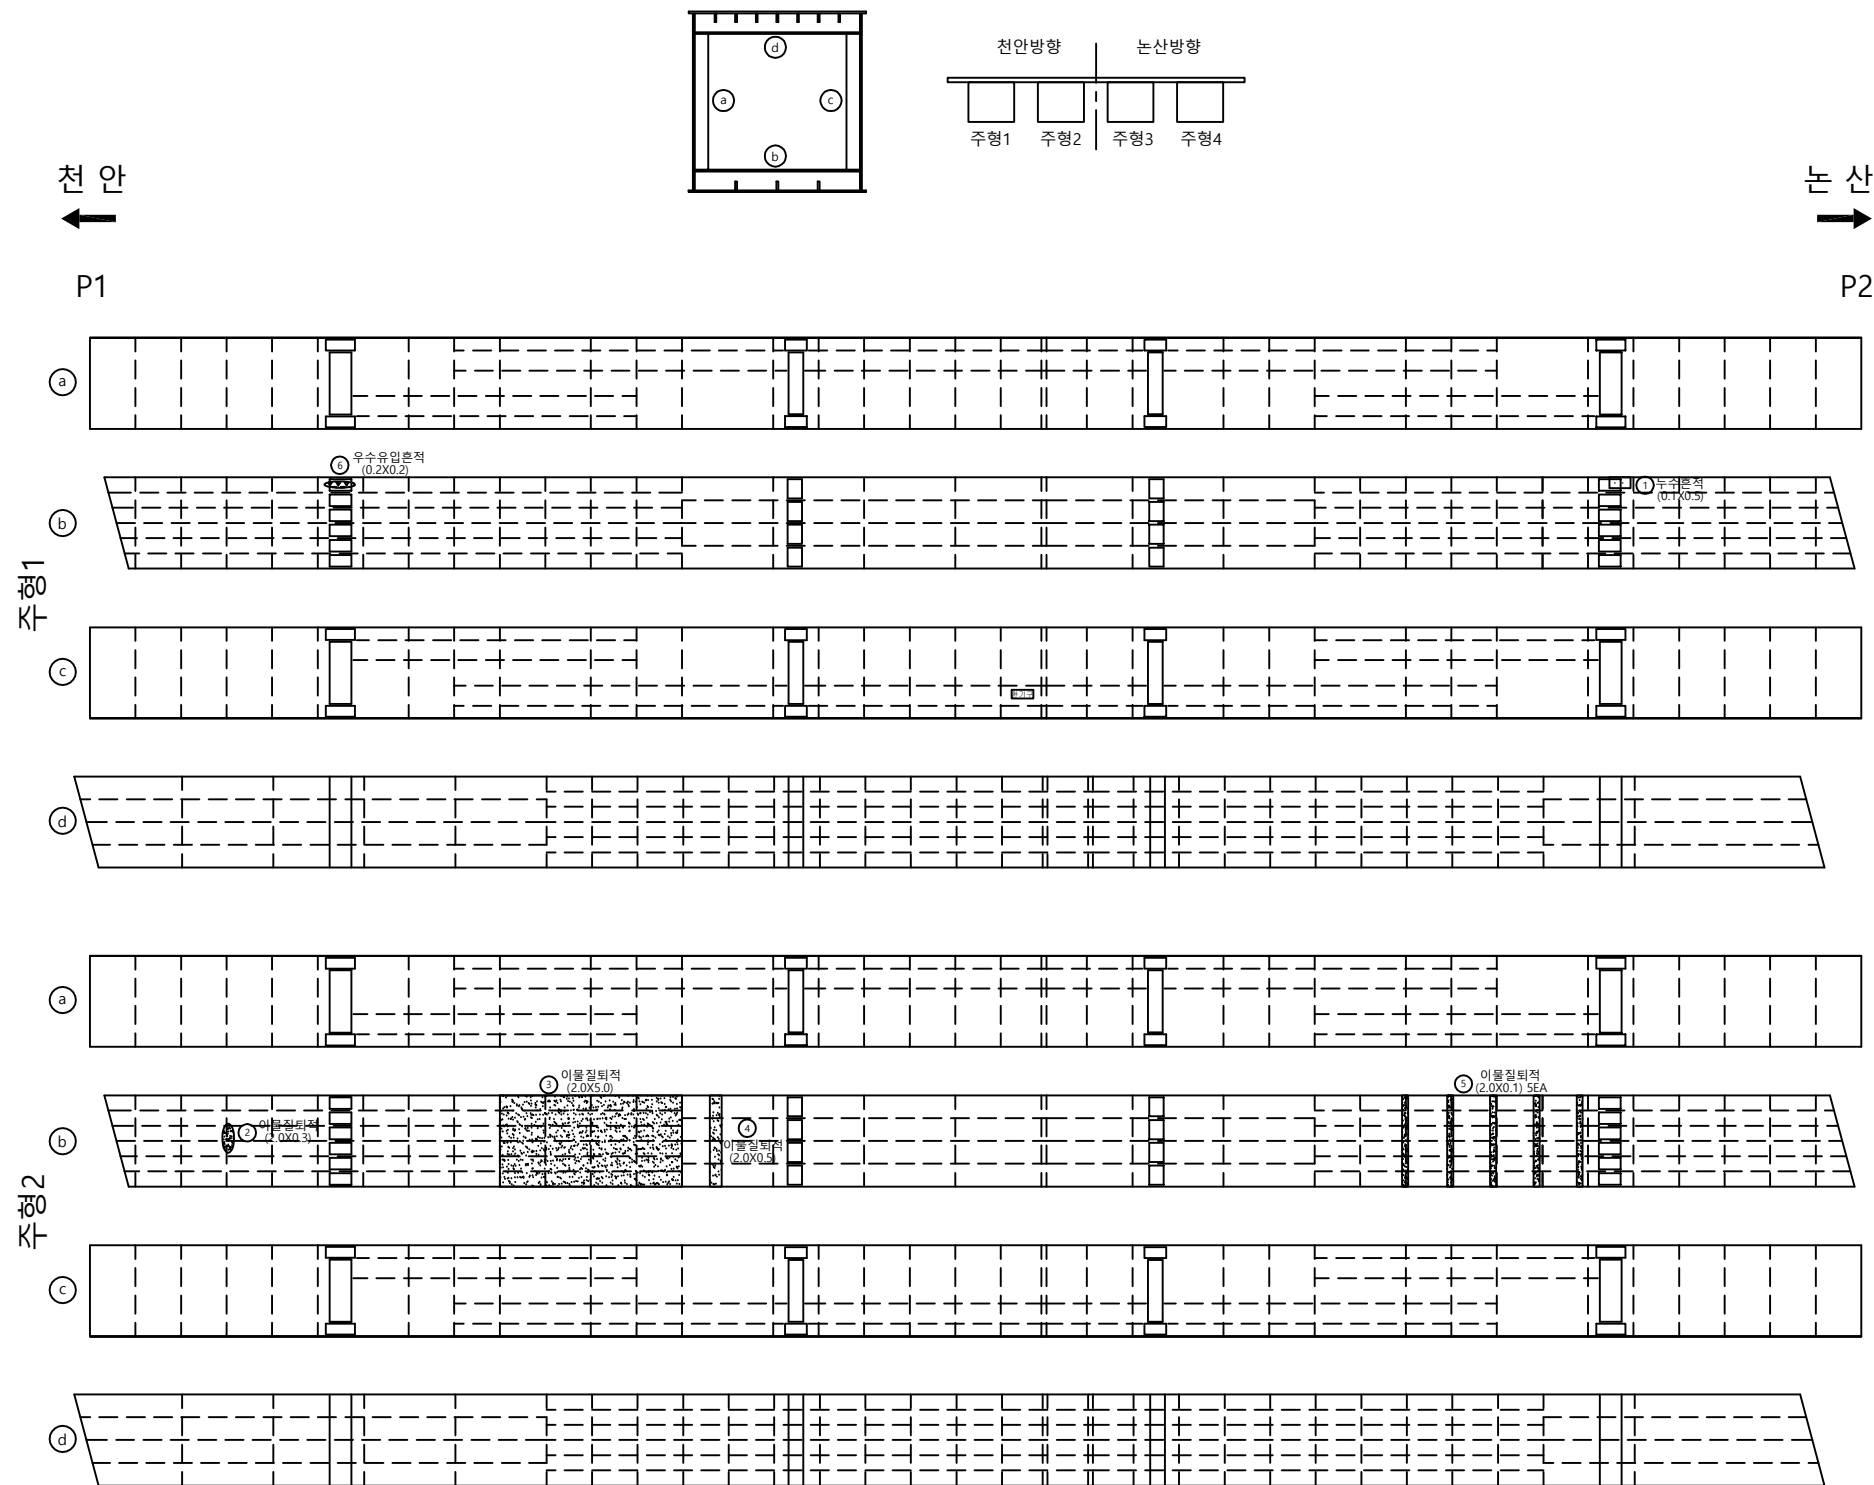
주형 (내부)

| 번호 | 신/구 | 방향 | 손상내용 | 손상현황 | | | | | | 비고 |
|---|---|---|---|---|---|---|---|---|---|---|
| 1 | 구 | 천안 | 누수흔적 | - | 0.1 | 0.50 | 0.05 | m² | 1 | |

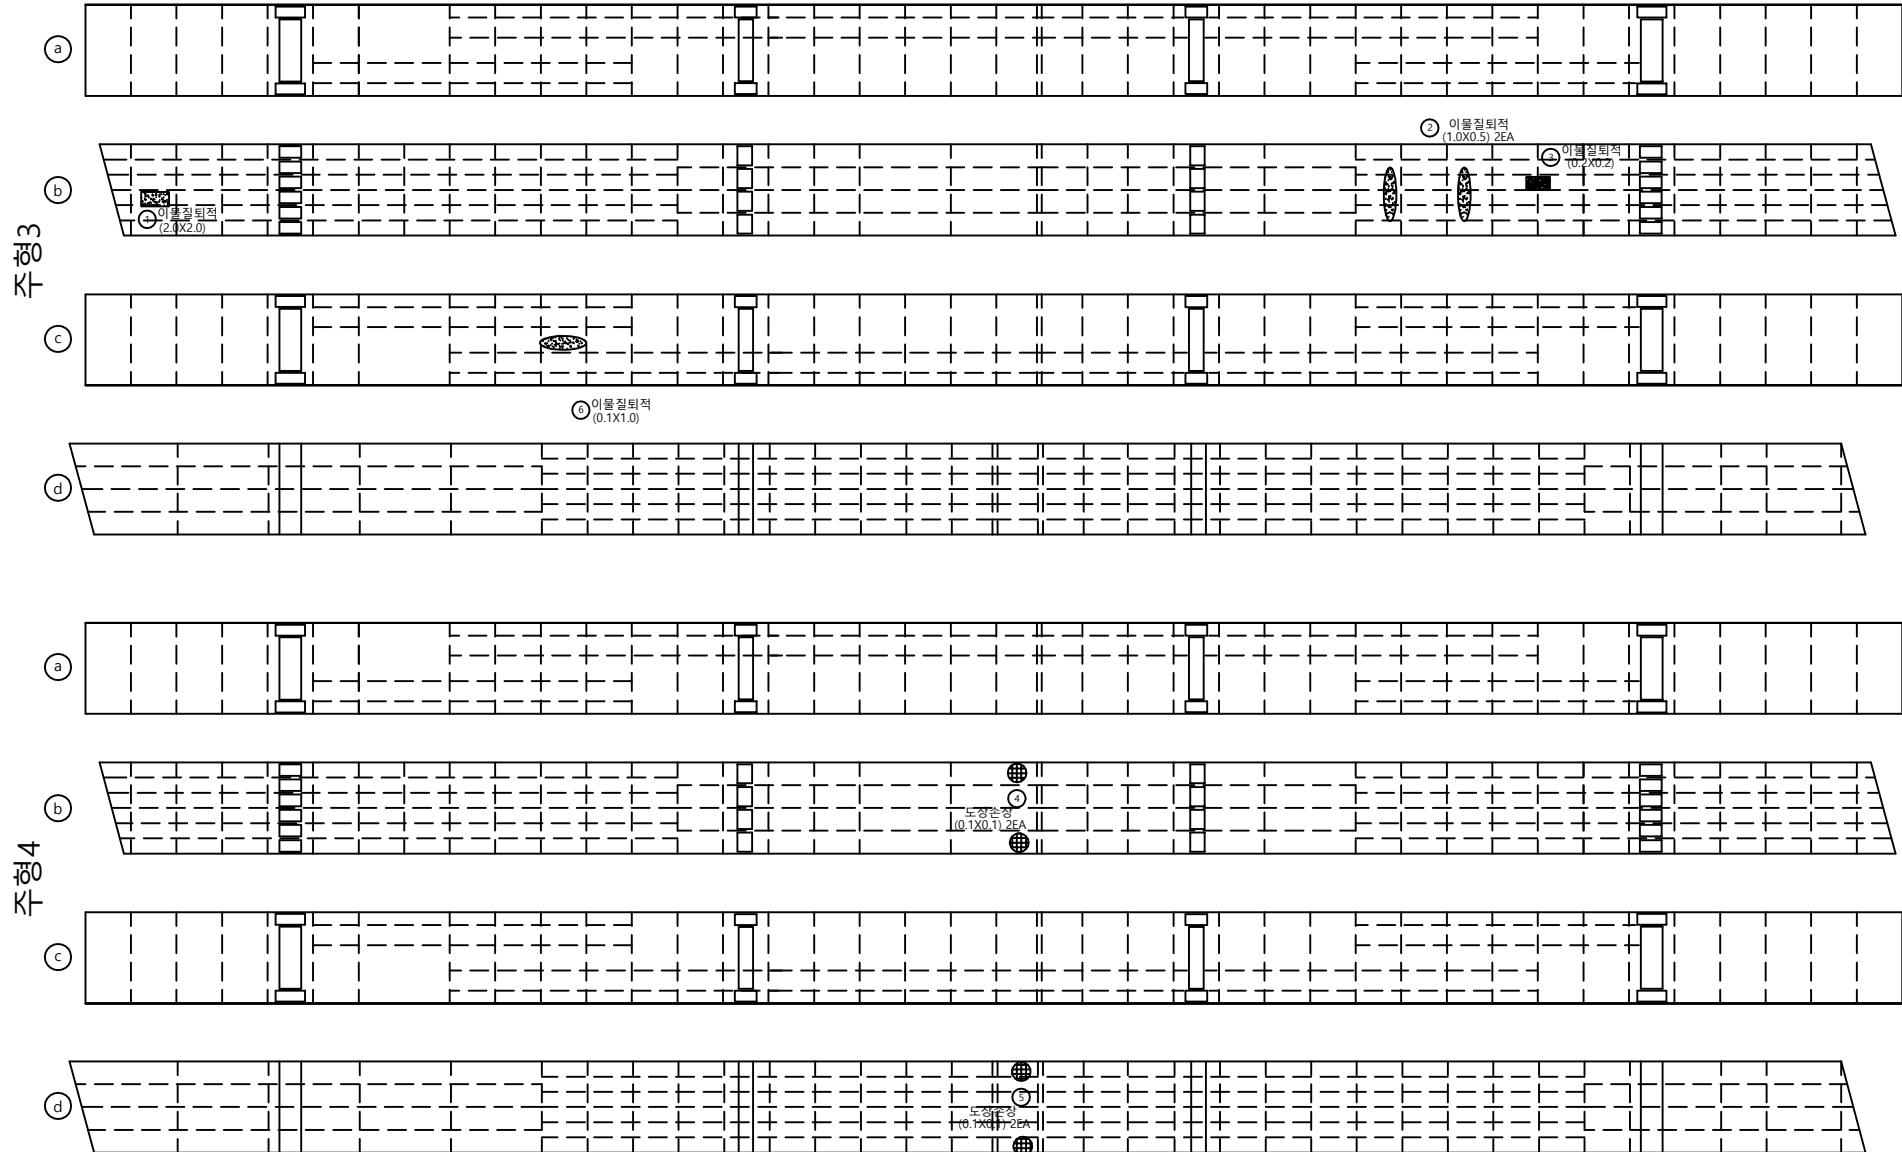
| 번호 | 신/구 | 방향 | 손상내용 | 손상현황 | | | | | | 비고 |
|---|---|---|---|---|---|---|---|---|---|---|
| 4 | 구 | 논산 | 도장손상 | - | 0.1 | 0.10 | 0.02 | m² | 2 | |
| 5 | 구 | 논산 | 도장손상 | - | 0.1 | 0.10 | 0.02 | m² | 2 | |

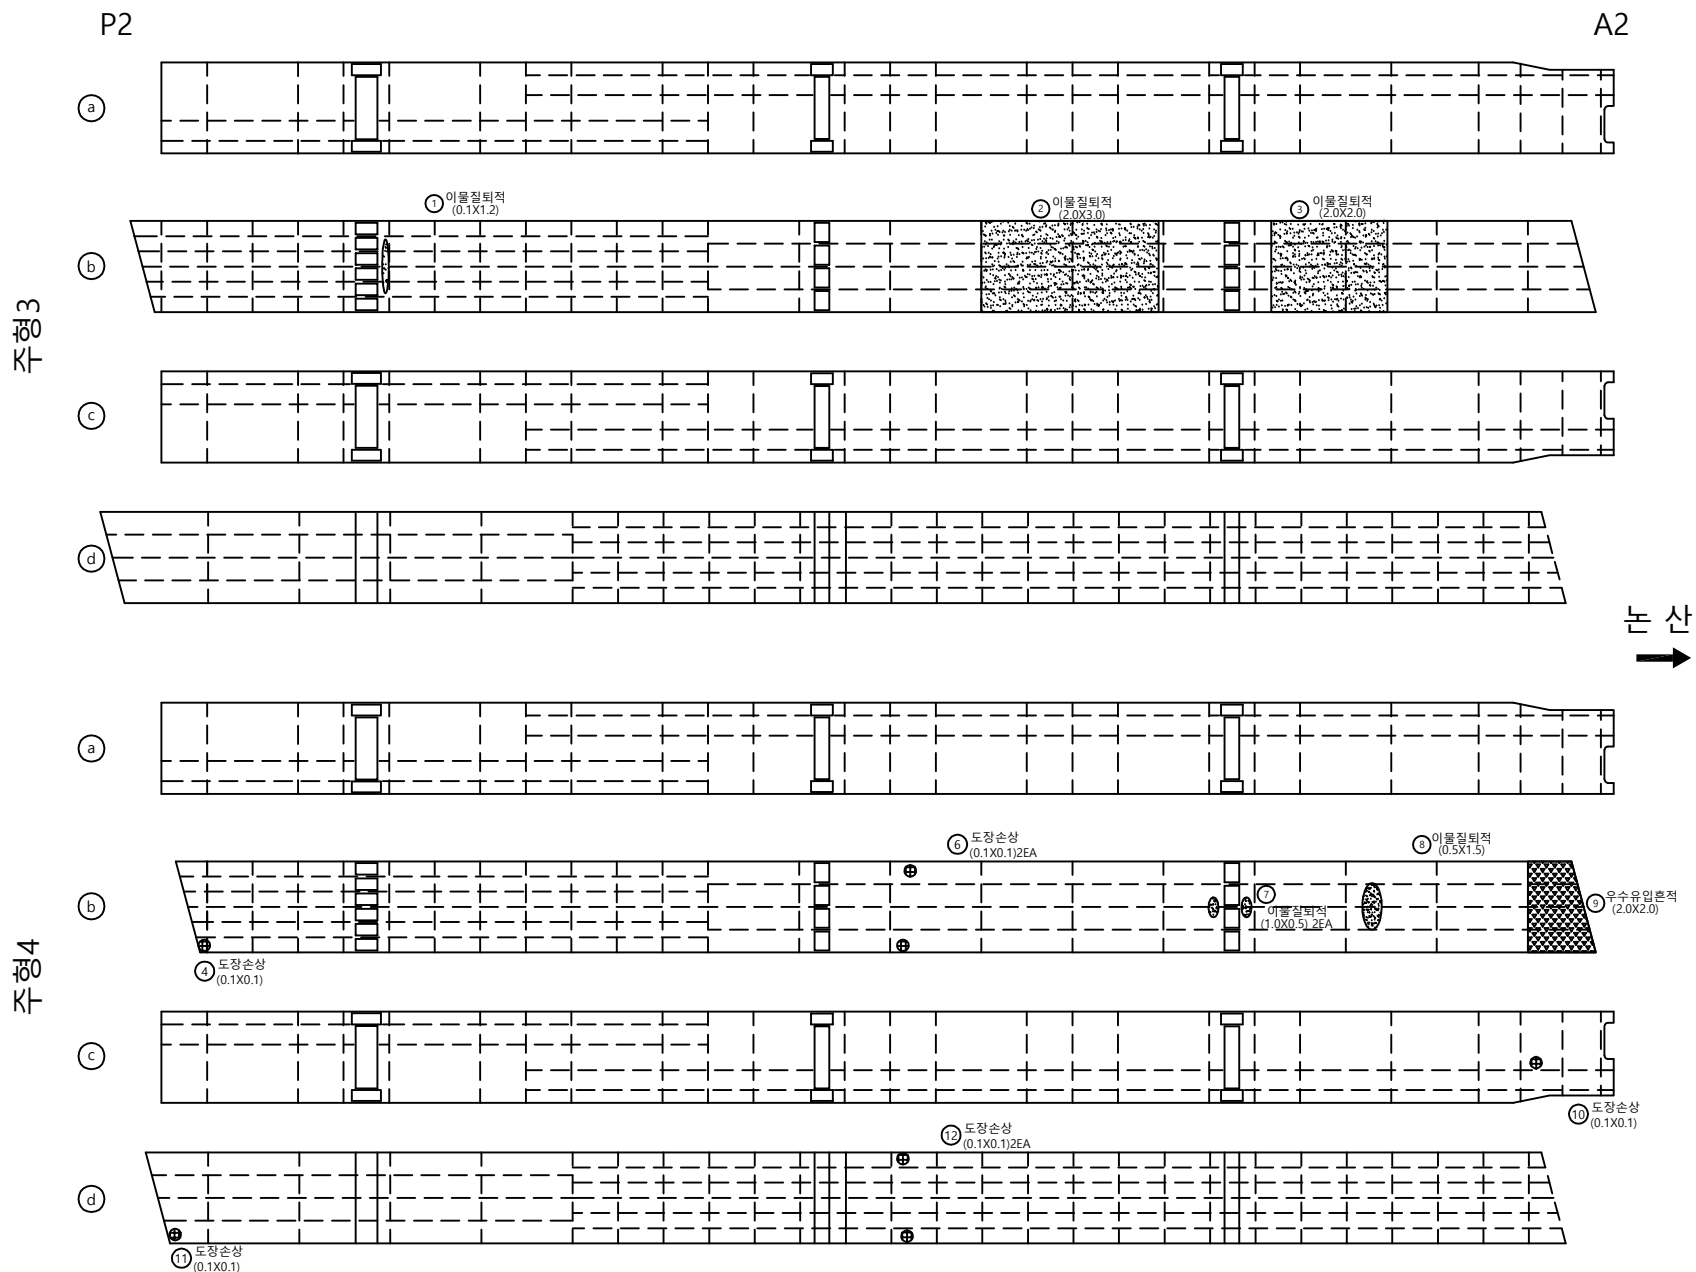
주형 (내부)

| 번호 | 신/구 | 방향 | 손상내용 | 손상현황 | | | | | | 비고 |
|---|---|---|---|---|---|---|---|---|---|---|
| 4 | 구 | 천산 | 도장손상 | - | 0.1 | 0.10 | 0.01 | m³ | 1 | |
| 6 | 구 | 천산 | 도장손상 | - | 0.1 | 0.10 | 0.02 | m³ | 2 | |
| 10 | 구 | 천산 | 도장손상 | - | 0.1 | 0.10 | 0.01 | m³ | 1 | |
| 11 | 구 | 천산 | 도장손상 | - | 0.1 | 0.10 | 0.01 | m³ | 1 | |
| 12 | 구 | 천산 | 도장손상 | - | 0.1 | 0.10 | 0.02 | m³ | 2 | |

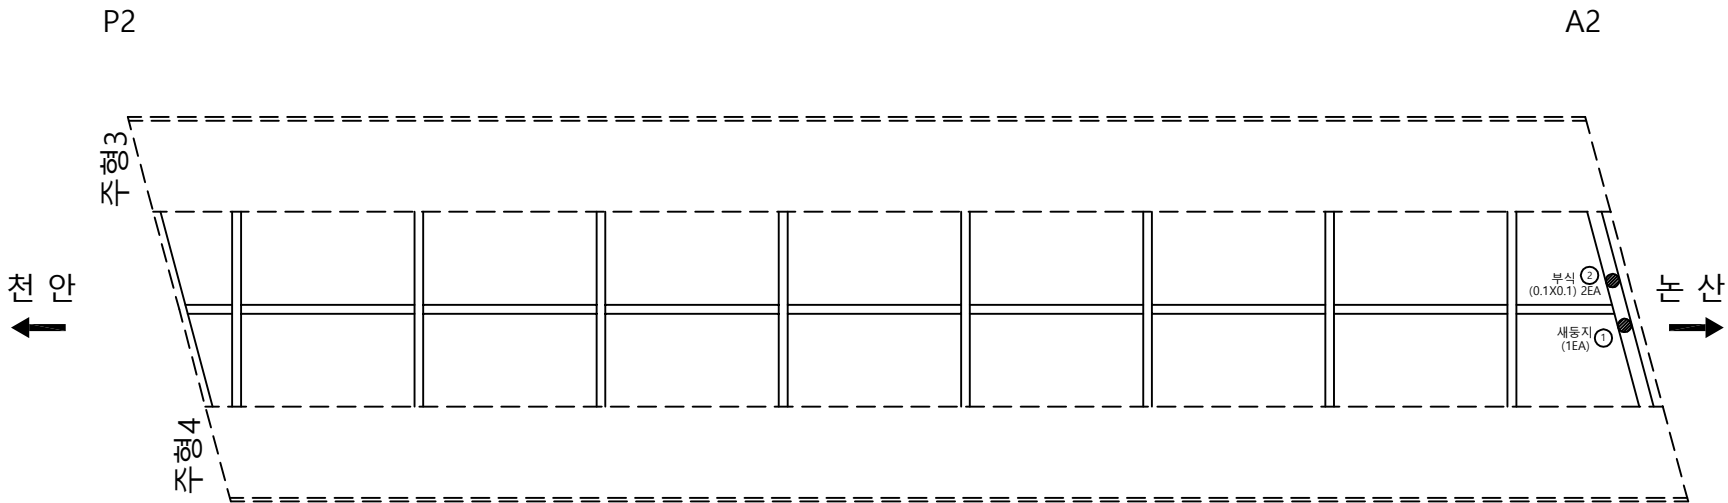
가 로 보

| 번호 | 신/구 | 방향 | 손상내용 | 손상현황 | | | | | | 비고 |
|---|---|---|---|---|---|---|---|---|---|---|
| 2 | 구 | 논산 | 부식 | - | 0.1 | 0.10 | 0.02 | m' | 2 | |

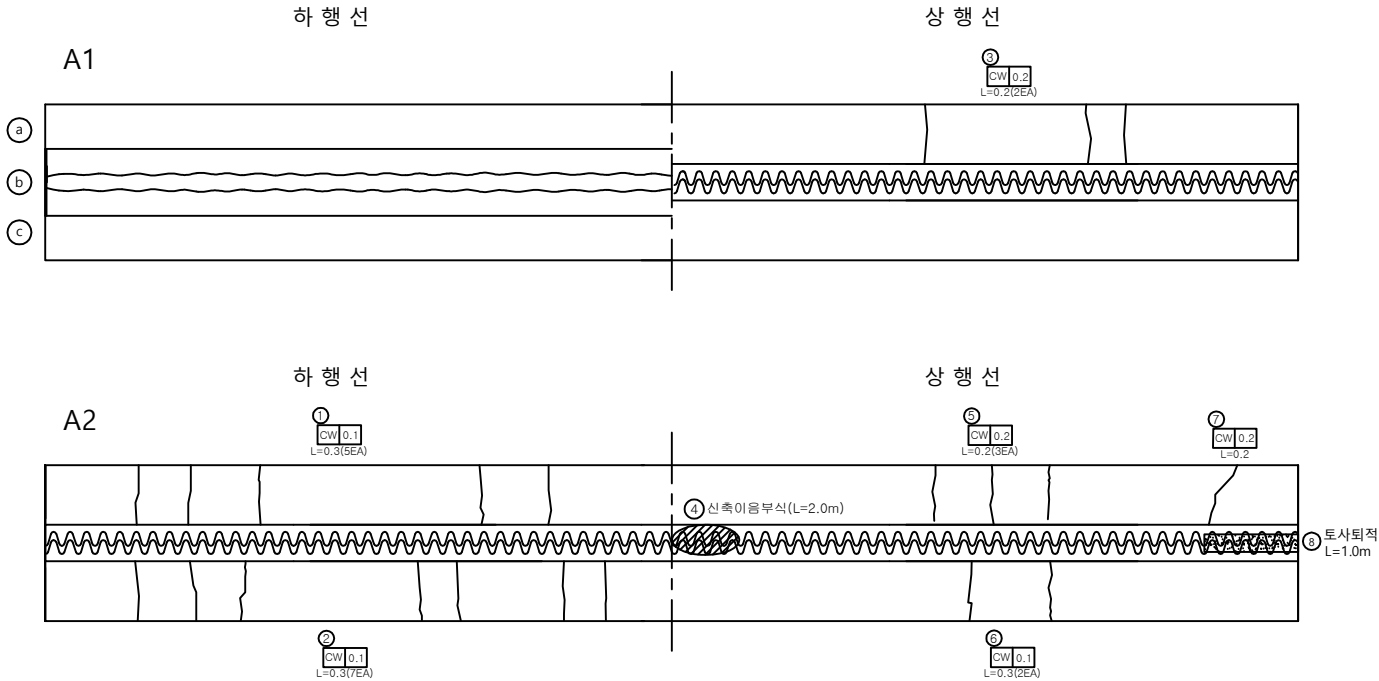
신 축 이 음 장 치

| 번호 | 신/구 | 방향 | 손상내용 | 손상현황 | | | | | | 비고 |
|---|---|---|---|---|---|---|---|---|---|---|
| 1 | 신 | 논산 | 균열 | 0.1 | - | 0.30 | 1.50 | m | 5 | |
| 2 | 신 | 논산 | 균열 | 0.1 | - | 0.30 | 2.10 | m | 7 | |
| 3 | 신 | 천안 | 균열 | 0.1 | - | 0.20 | 0.60 | m | 3 | |
| 4 | 구 | 천안 | 신축이음부식 | - | - | 2.00 | 2.00 | m | 1 | |
| 5 | 구 | 천안 | 균열 | 0.2 | - | 0.20 | 0.60 | m | 3 | |
| 6 | 구 | 천안 | 균열 | 0.1 | - | 0.30 | 0.60 | m | 2 | |
| 7 | 신 | 천안 | 균열 | 0.2 | - | 0.20 | 0.20 | m | 1 | |

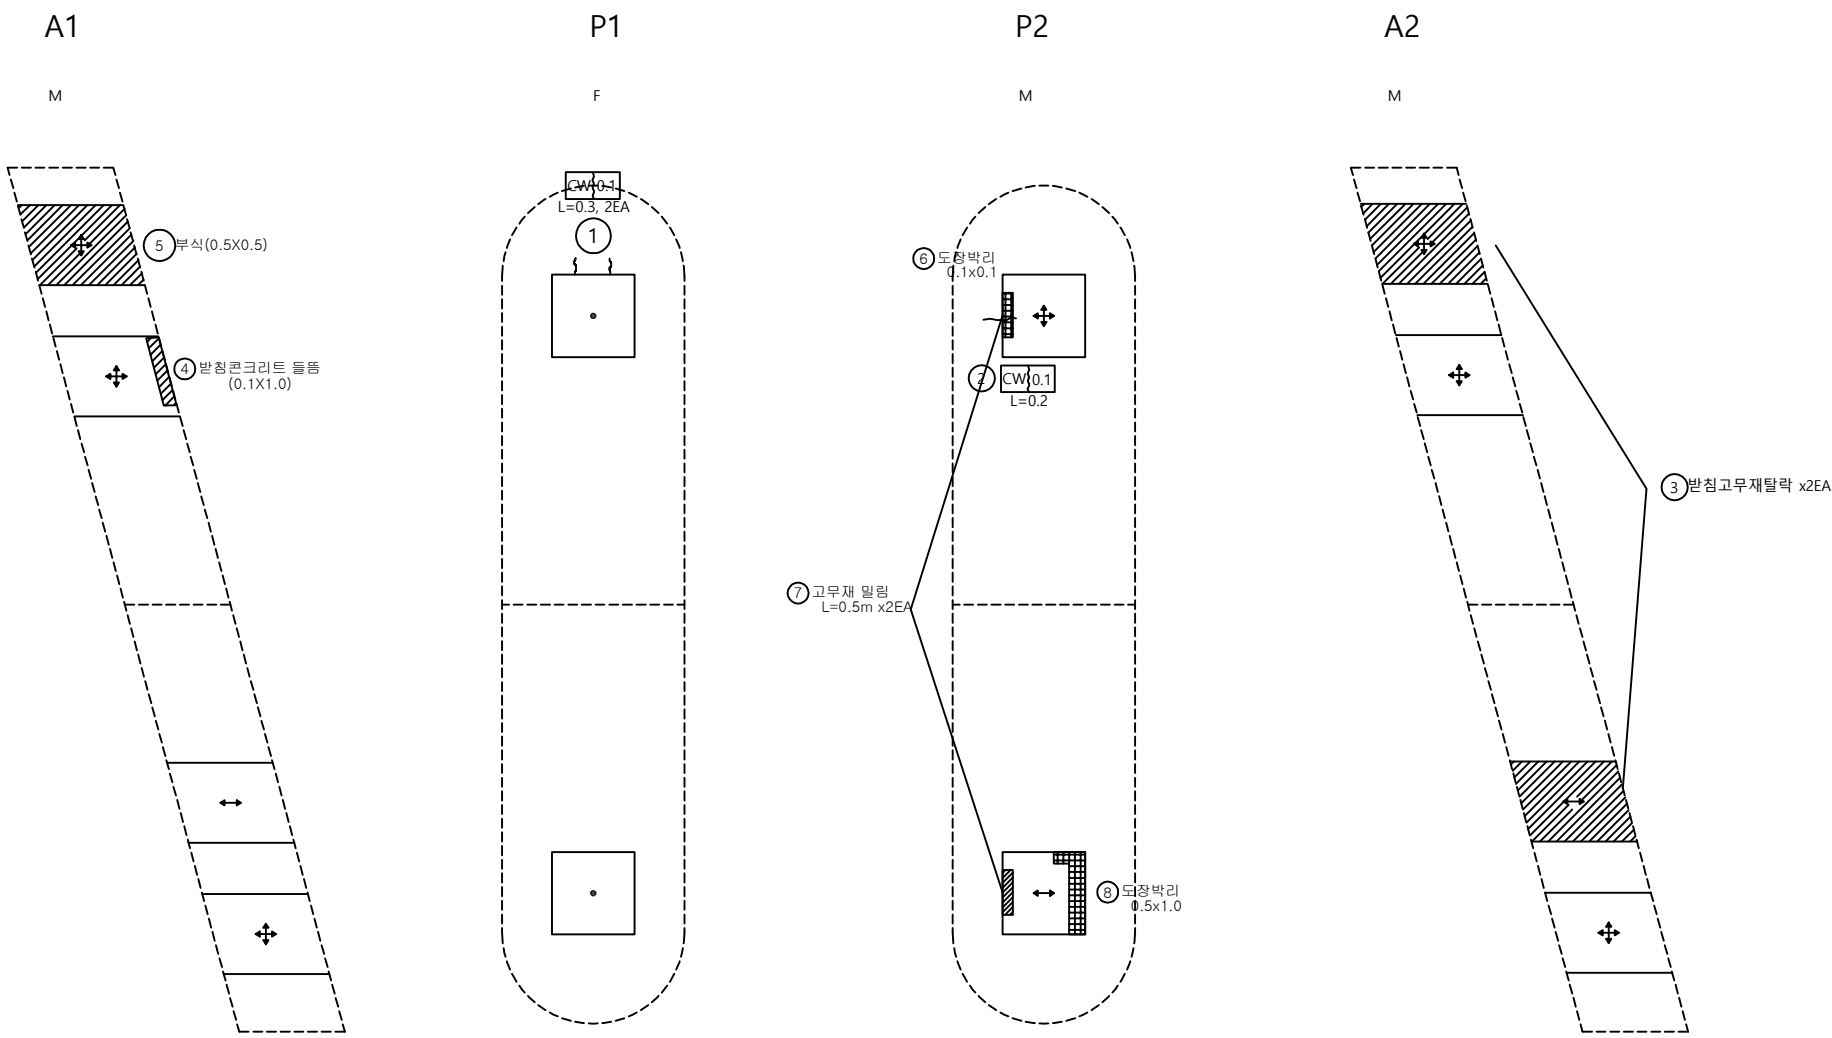
교 량 받 침

| 번호 | 신/구 | 방향 | 손상내용 | 손상현황 | | | | | | 비고 |
|---|---|---|---|---|---|---|---|---|---|---|
| 1 | 구 | 천안 | 균열 | 0.1 | - | 0.30 | 0.60 | m | 2 | |
| 2 | 구 | 천안 | 균열 | 0.1 | - | 0.20 | 0.20 | m | 1 | |
| 3 | 신 | 천안 | 고무재 탈락 | - | - | - | 2.00 | ea | 2 | 손상증가 |
| 5 | 구 | 천안 | 본체 Plate 부식 | - | 0.5 | 0.50 | 0.25 | m' | 1 | |

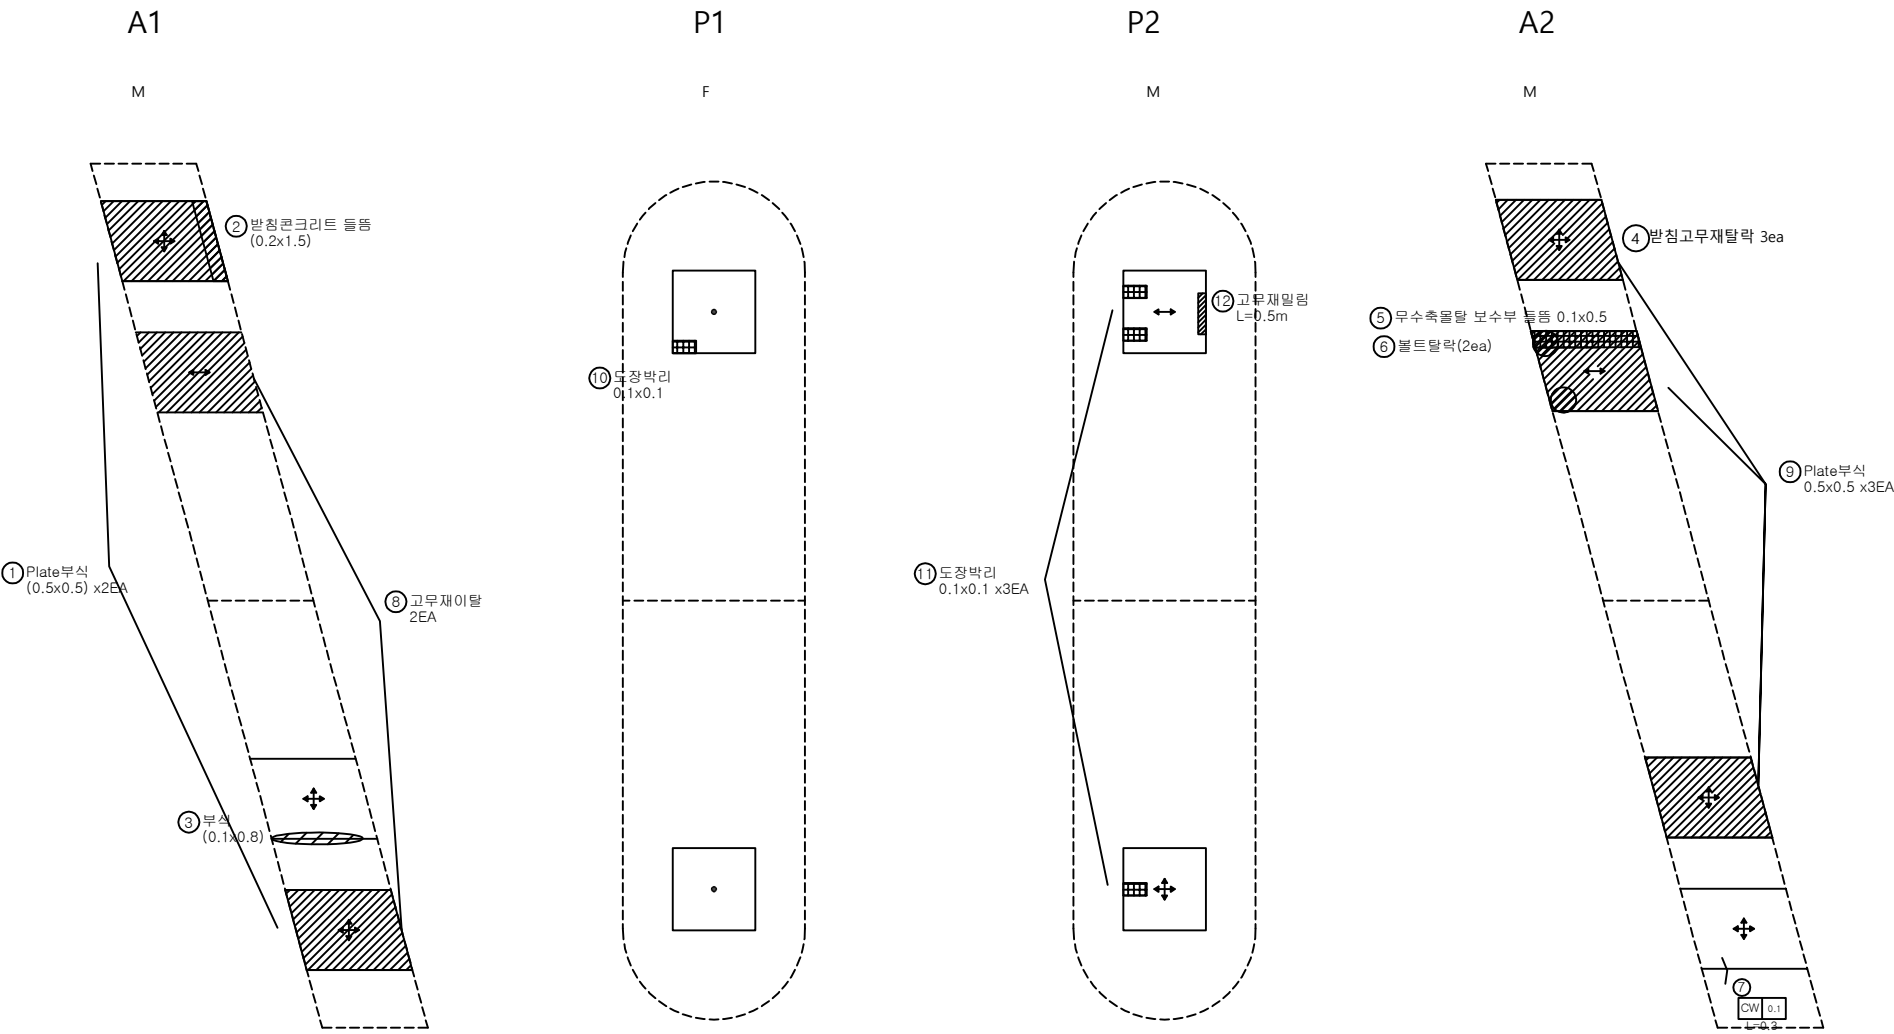
교 량 받 침

| 번호 | 신/구 | 방향 | 손상내용 | 손상현황 | | | | | | 비고 |
|---|---|---|---|---|---|---|---|---|---|---|
| 1 | 신 | 논산 | 본체 Plate 부식 | - | 0.5 | 0.50 | 0.50 | m' | 2 | 손상증가 |
| 3 | 구 | 논산 | 부식 | - | 0.1 | 0.80 | 0.08 | m' | 1 | |
| 6 | 신 | 논산 | 볼트탈락 | - | - | - | 2.00 | ea | 2 | 손상증가 |
| 7 | 구 | 논산 | 균열 | 0.1 | - | 0.30 | 0.30 | m | 1 | |
| 9 | 신 | 논산 | 본체 Plate 부식 | - | 0.5 | 0.50 | 0.75 | m' | 3 | |

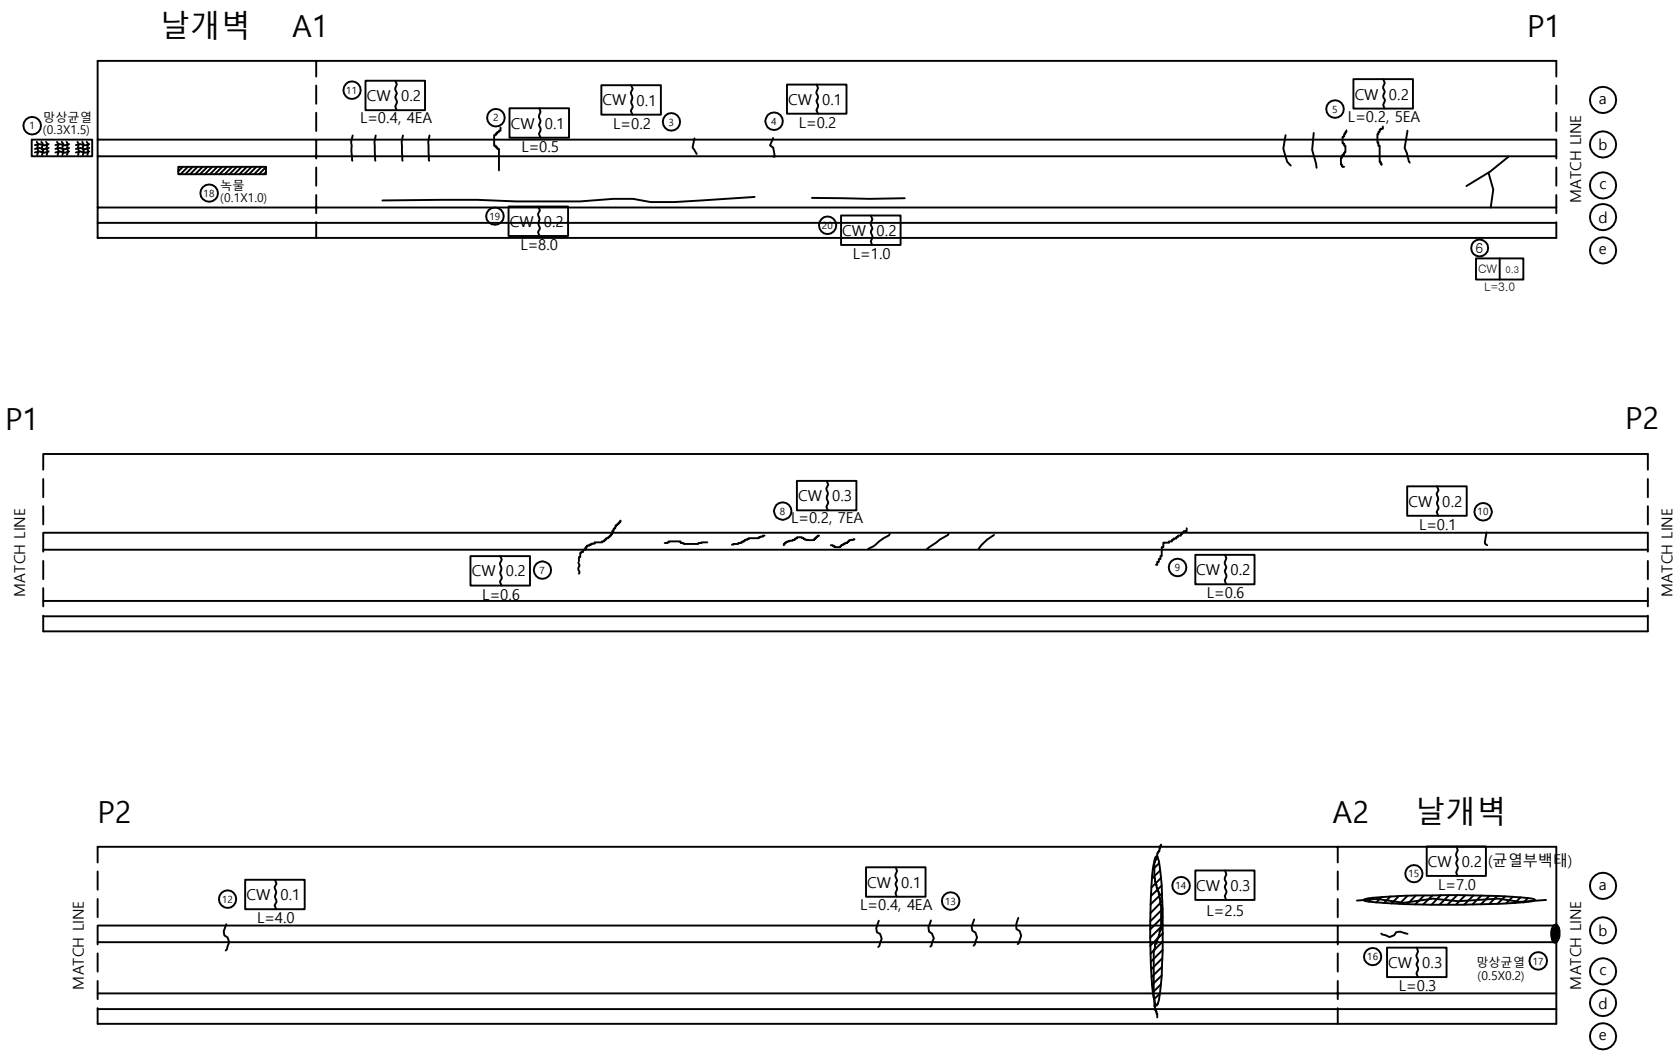
방 호 벽 (난 간)

| 번호 | 신/구 | 방향 | 손상내용 | 손상현황 | | | | | | 비고 |
|---|---|---|---|---|---|---|---|---|---|---|
| 1 | 구 | 천안 | 망상균열 | - | 0.3 | 1.50 | 0.45 | m' | 1 | |
| 2 | 구 | 천안 | 균열 | 0.1 | - | 0.50 | 0.50 | m | 1 | |
| 3 | 구 | 천안 | 균열 | 0.1 | - | 0.20 | 0.20 | m | 1 | |
| 4 | 구 | 천안 | 균열 | 0.1 | - | 0.20 | 0.20 | m | 1 | |
| 5 | 구 | 천안 | 균열 | 0.2 | - | 0.20 | 1.00 | m | 5 | |
| 6 | 구 | 천안 | 균열 | 0.3 | - | 3.00 | 3.00 | m | 1 | |
| 7 | 구 | 천안 | 균열 | 0.2 | - | 0.60 | 0.60 | m | 1 | |
| 8 | 구 | 천안 | 균열 | 0.3 | - | 0.20 | 0.20 | m | 1 | |
| 9 | 구 | 천안 | 균열 | 0.2 | - | 0.60 | 0.60 | m | 1 | |
| 10 | 구 | 천안 | 균열 | 0.2 | - | 0.10 | 0.10 | m | 1 | |
| 11 | 구 | 천안 | 균열 | 0.2 | - | 0.40 | 1.60 | m | 4 | |
| 12 | 구 | 천안 | 균열 | 0.1 | - | 4.00 | 4.00 | m | 1 | |
| 13 | 구 | 천안 | 균열 | 0.1 | - | 0.40 | 1.60 | m | 4 | |
| 14 | 구 | 천안 | 균열백태 | - | 0.3 | 2.50 | 2.50 | m | 1 | |
| 15 | 구 | 천안 | 균열백태 | 0.2 | - | 7.00 | 7.00 | m | 1 | |
| 16 | 구 | 천안 | 균열 | 0.3 | - | 0.30 | 0.30 | m | 1 | |
| 17 | 구 | 천안 | 망상균열 | - | 0.5 | 0.20 | 0.10 | m' | 1 | |
| 19 | 신 | 천안 | 균열 | 0.2 | - | 8.00 | 8.00 | m' | 1 | |
| 20 | 신 | 천안 | 균열 | 0.2 | - | 1.00 | 1.00 | m' | 1 | |

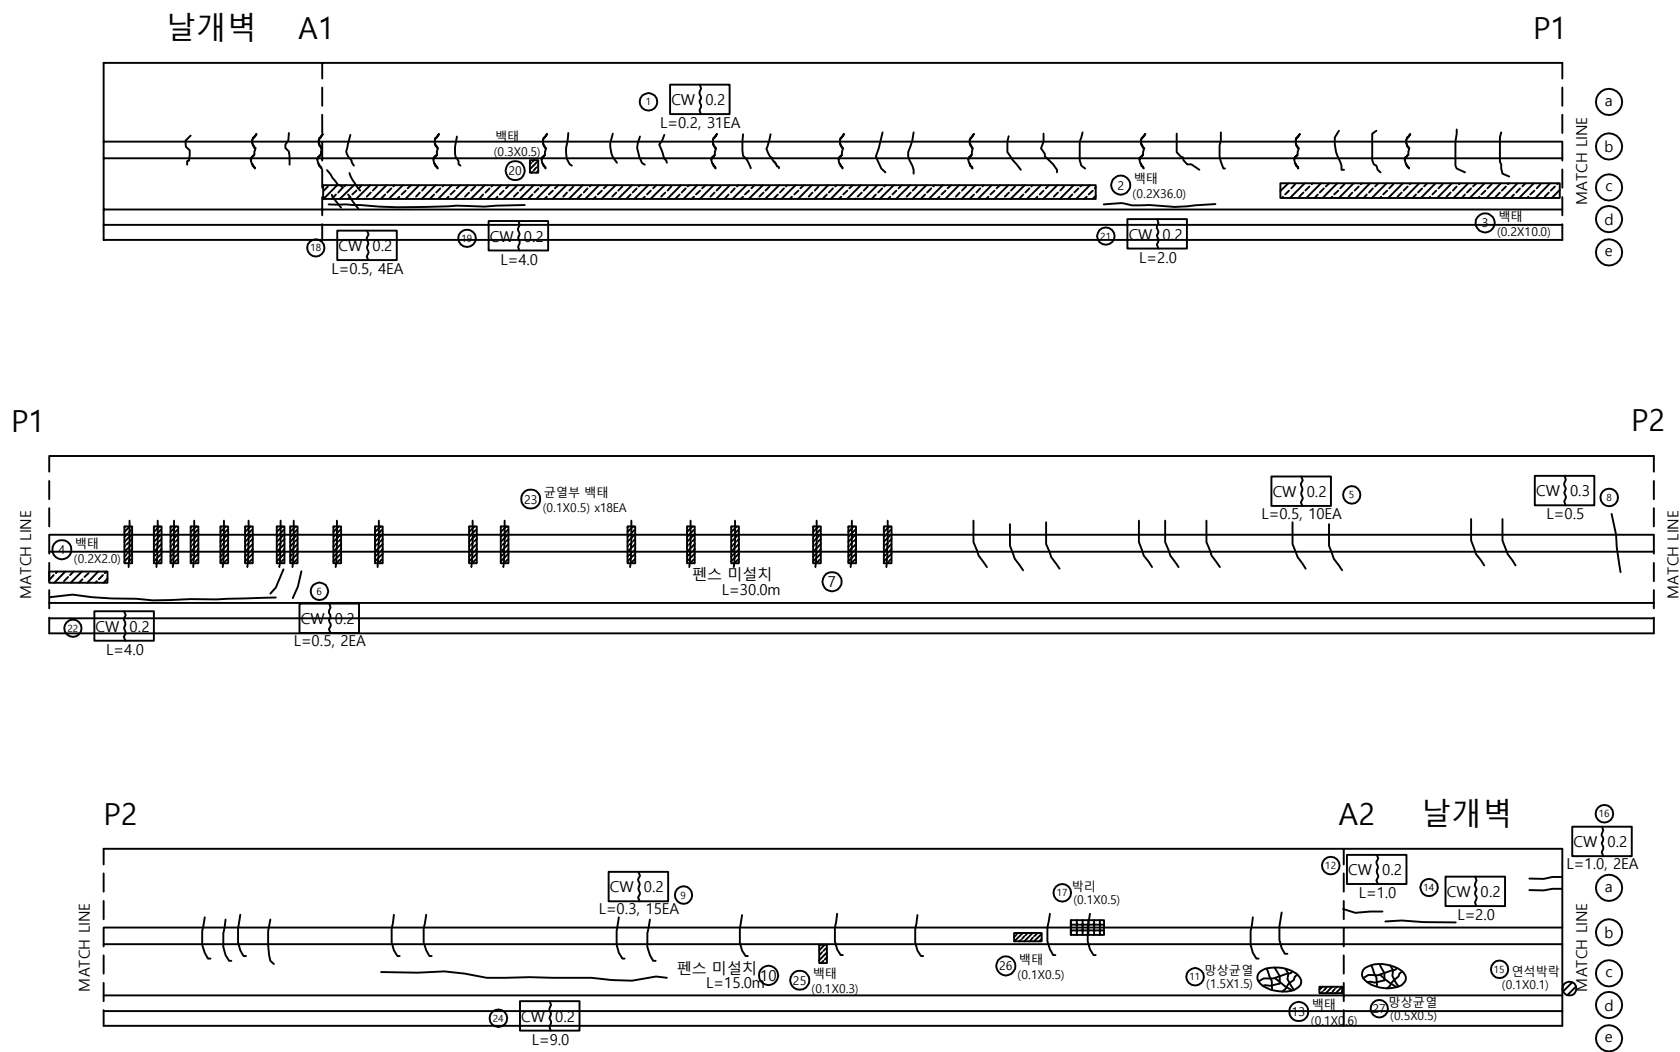
방 호 벽 (난 간)

| 번호 | 신/구 | 방향 | 손상내용 | 손상현황 | | | | | | 비고 |
|---|---|---|---|---|---|---|---|---|---|---|
| 1 | 구 | 논산 | 균열 | 0.2 | - | 0.20 | 6.20 | m | 31 | |
| 5 | 구 | 논산 | 균열 | 0.2 | - | 0.50 | 5.00 | m | 10 | |
| 6 | 구 | 논산 | 균열 | 0.2 | - | 0.50 | 1.00 | m | 2 | |
| 8 | 구 | 논산 | 균열 | 0.3 | - | 0.50 | 0.50 | m | 1 | |
| 9 | 구 | 논산 | 균열 | 0.2 | - | 0.30 | 4.50 | m | 15 | |
| 11 | 구 | 논산 | 망상균열 | - | 1.5 | 1.50 | 2.25 | m' | 1 | |
| 12 | 구 | 논산 | 균열 | 0.2 | - | 1.00 | 1.00 | m | 1 | |
| 14 | 구 | 논산 | 균열 | 0.2 | - | 2.00 | 2.00 | m | 1 | |
| 16 | 구 | 논산 | 균열 | 0.2 | - | 1.00 | 2.00 | m | 2 | |
| 18 | 신 | 논산 | 균열 | 0.2 | - | 0.50 | 2.00 | m | 4 | |
| 19 | 신 | 논산 | 균열 | 0.2 | - | 4.00 | 4.00 | m | 1 | |
| 21 | 신 | 논산 | 균열 | 0.2 | - | 2.00 | 2.00 | m | 1 | |
| 22 | 신 | 논산 | 균열 | 0.2 | - | 4.00 | 4.00 | m | 1 | |
| 23 | 신 | 논산 | 균열부 벽태 | - | 0.1 | 0.5 | 0.90 | m' | 18 | |
| 24 | 신 | 논산 | 균열 | 0.2 | - | 9.00 | 9.00 | m | 1 | |
| 27 | 신 | 논산 | 망상균열 | - | 0.5 | 0.5 | 0.25 | m' | 1 | |

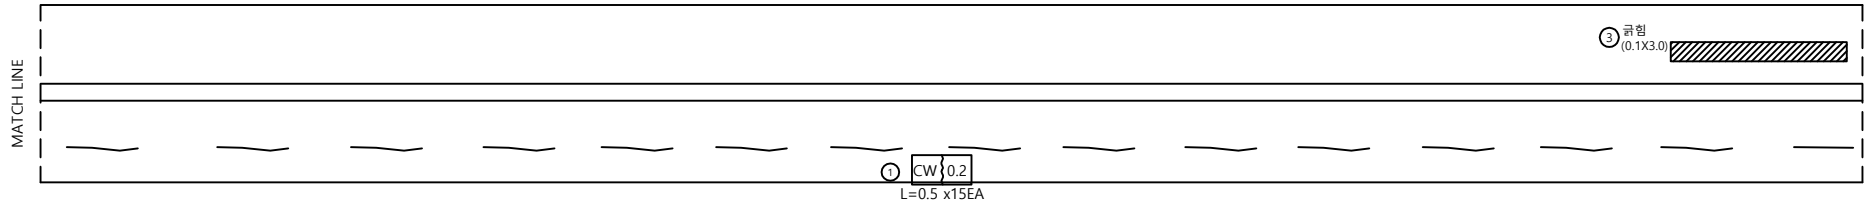
| 번호 | 신/구 | 방향 | 손상내용 | 손상현황 | | | | | | 비고 |
|---|---|---|---|---|---|---|---|---|---|---|
| 1 | 신 | 논산 | 균열 | - | 0.1 | 3.00 | 0.30 | m' | 1 | |
| 2 | 신 | 논산 | 균열 | 0.2 | - | 0.50 | 7.50 | m | 15 | |
| 3 | 신 | 논산 | 균열 | 0.2 | - | 0.50 | 6.00 | m | 12 | |

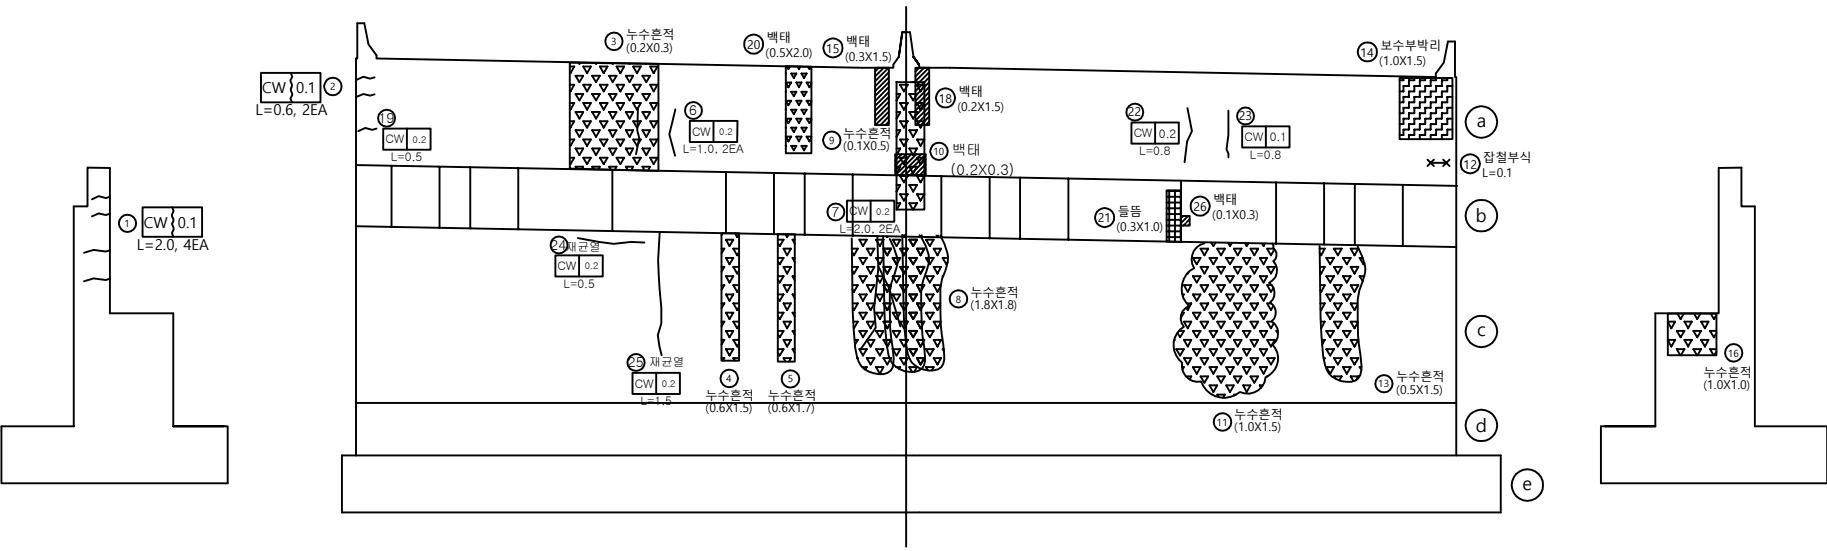
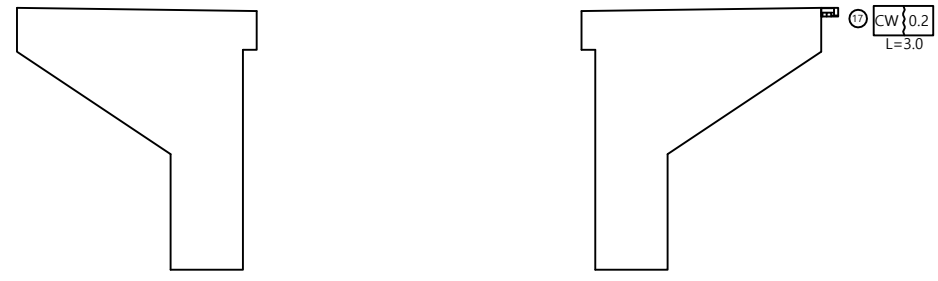
교 대 (A1)

| 번호 | 신/구 | 방향 | 손상내용 | 손상현황 | | | | | | 비고 |
|---|---|---|---|---|---|---|---|---|---|---|
| 1 | 구 | 논산 | 균열 | 0.1 | - | 2.00 | 8.00 | m | 4 | |
| 2 | 구 | 논산 | 균열 | 0.1 | - | 0.60 | 1.20 | m | 2 | |
| 3 | 구 | 논산 | 누수흔적 | - | 0.2 | 0.30 | 0.06 | m² | 1 | |
| 4 | 구 | 논산 | 누수흔적 | - | 0.6 | 1.50 | 0.90 | m² | 1 | |
| 5 | 구 | 논산 | 누수흔적 | - | 0.6 | 1.70 | 1.02 | m² | 1 | |
| 6 | 구 | 천안 | 균열 | 0.2 | - | 1.00 | 2.00 | m | 2 | |
| 7 | 구 | 논산 | 균열 | 0.2 | - | 2.00 | 2.00 | m | 2 | |
| 8 | 구 | 논산 | 누수흔적 | - | 1.8 | 1.80 | 3.24 | m² | 1 | |
| 9 | 구 | 논산 | 누수흔적 | - | 0.1 | 0.50 | 0.05 | m² | 1 | |
| 11 | 구 | 천안 | 누수흔적 | - | 1.0 | 1.50 | 1.50 | m² | 1 | |
| 12 | 신 | 천안 | 잡철부식 | - | - | 0.10 | 0.10 | m | 1 | |
| 13 | 구 | 천안 | 누수흔적 | - | 0.5 | 1.50 | 0.75 | m² | 1 | |
| 16 | 구 | 천안 | 누수흔적 | - | 1.0 | 1.00 | 1.00 | m² | 1 | |
| 17 | 구 | 천안 | 균열 | 0.2 | - | 3.00 | 3.00 | m | 1 | |
| 19 | 구 | 천안 | 균열 | 0.2 | - | 0.50 | 0.50 | m | 1 | |
| 22 | 구 | 천안 | 균열 | 0.2 | - | 0.80 | 0.80 | m | 1 | |
| 23 | 구 | 천안 | 균열 | 0.1 | - | 0.80 | 0.80 | m | 1 | |
| 24 | 신 | 논산 | 재균열 | 0.2 | - | 0.50 | 0.50 | m | 1 | |
| 25 | 신 | 논산 | 재균열 | 0.2 | - | 1.50 | 1.50 | m | 1 | |

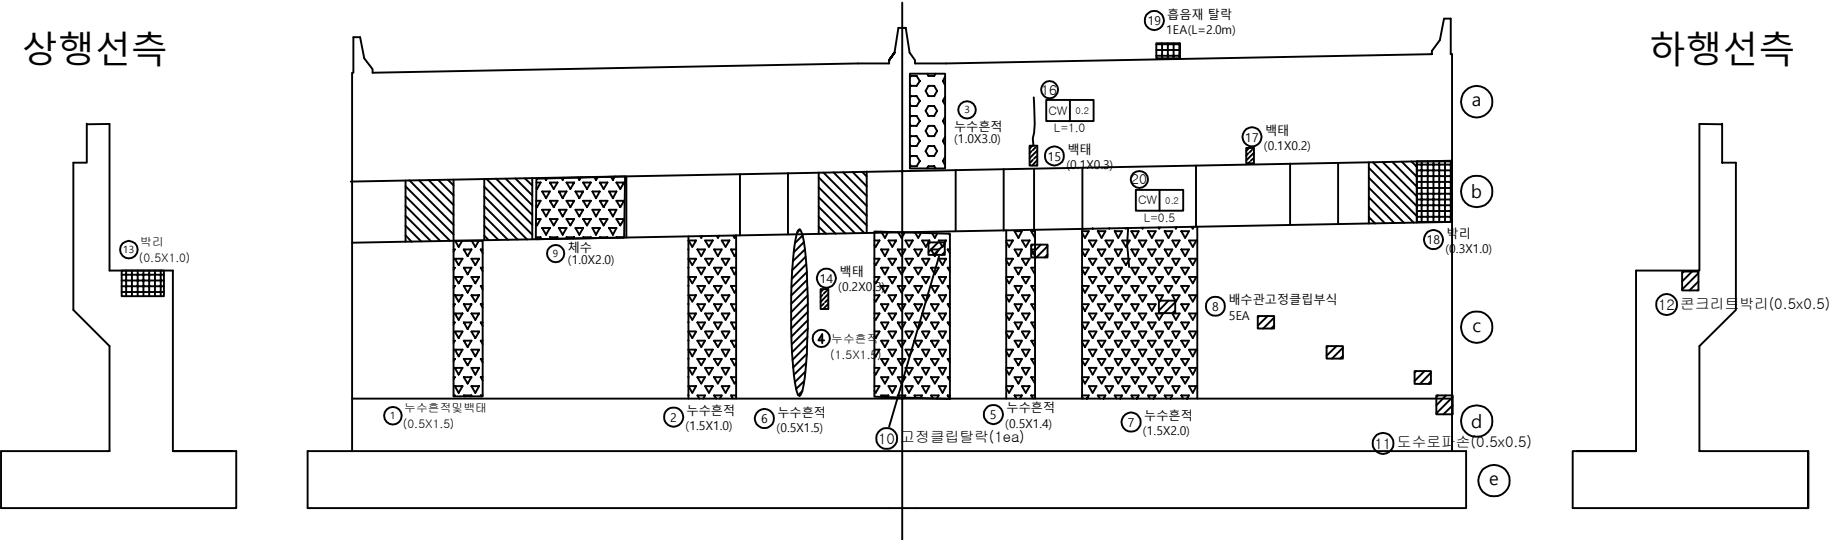
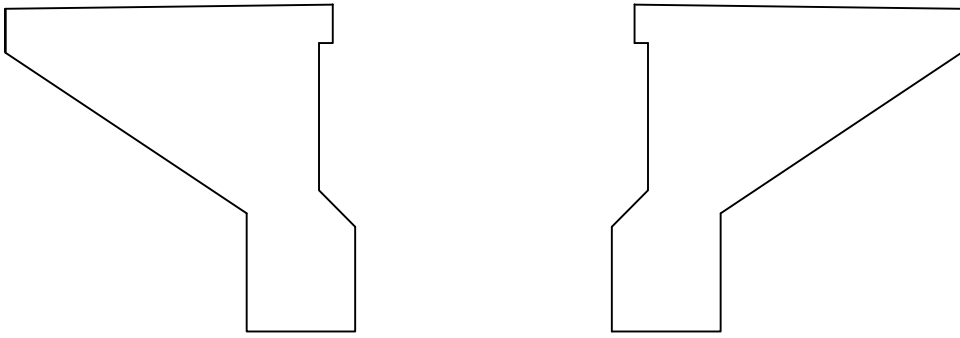
| 번호 | 신/구 | 방향 | 손상내용 | 손상현황 | | | | | | 비고 |
|---|---|---|---|---|---|---|---|---|---|---|
| 1 | 구 | 천안 | 누수흔적및벽태 | - | 0.5 | 1.50 | 0.75 | m' | 1 | |
| 2 | 구 | 천안 | 누수흔적 | - | 1.5 | 1.00 | 1.50 | m' | 1 | |
| 3 | 구 | 논산 | 누수흔적 | - | 1.0 | 3.00 | 3.00 | m' | 1 | |
| 4 | 구 | 논산 | 누수흔적 | - | 1.5 | 1.50 | 2.25 | m' | 1 | |
| 5 | 구 | 논산 | 누수흔적 | - | 0.5 | 1.40 | 0.70 | m' | 1 | |
| 6 | 구 | 천안 | 누수흔적 | - | 0.5 | 1.50 | 0.75 | m' | 1 | |
| 7 | 구 | 논산 | 누수흔적 | - | 1.5 | 2.00 | 3.00 | m' | 1 | |
| 8 | 구 | 논산 | 배수관고정클립부식 | - | - | - | 5 | ea | 5 | |
| 16 | 신 | 논산 | 균열 | 0.2 | - | 1.00 | 1.00 | m | 1 | |
| 20 | 신 | 논산 | 균열 | 0.2 | - | 0.50 | 0.50 | m | 1 | |

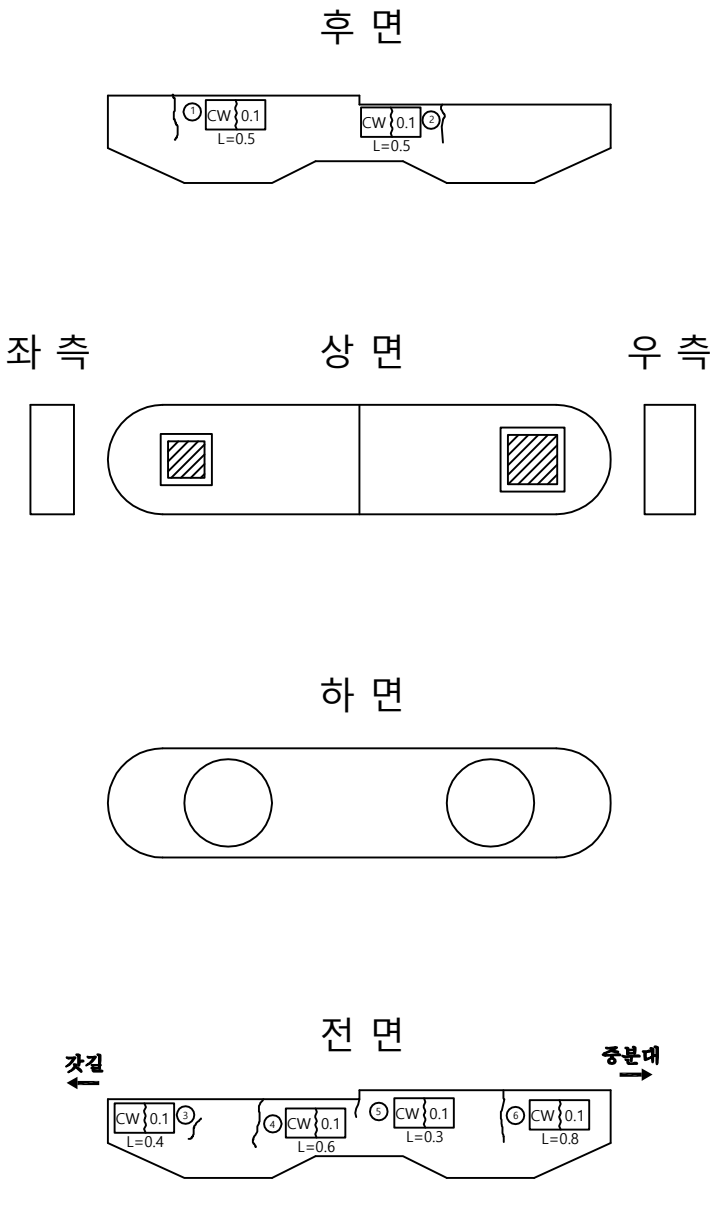
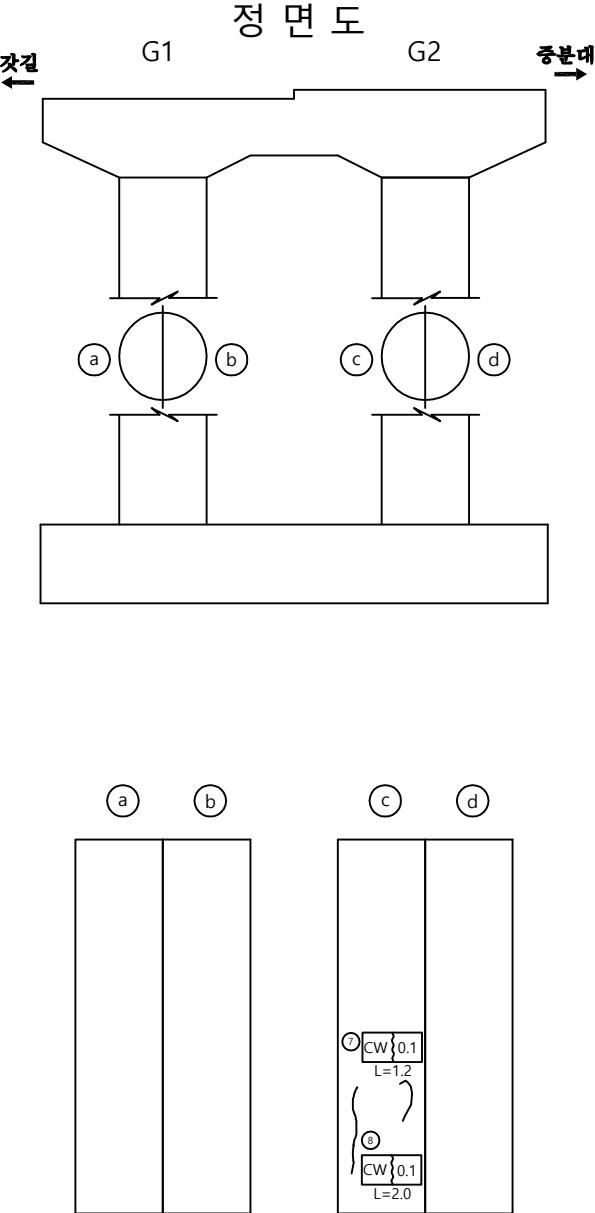
교 각 (P1)

| 번호 | 신/구 | 방향 | 손상내용 | 손상현황 | | | | | | 비고 |
|---|---|---|---|---|---|---|---|---|---|---|
| 1 | 구 | 천안 | 균열 | 0.1 | - | 0.50 | 0.50 | m | 1 | |
| 2 | 구 | 천안 | 균열 | 0.1 | - | 0.50 | 0.50 | m | 1 | |
| 3 | 구 | 천안 | 균열 | 0.1 | - | 0.40 | 0.40 | m | 1 | |
| 4 | 구 | 천안 | 균열 | 0.1 | - | 0.60 | 0.60 | m | 1 | |
| 5 | 구 | 천안 | 균열 | 0.1 | - | 0.30 | 0.30 | m | 1 | |
| 6 | 구 | 천안 | 균열 | 0.1 | - | 0.80 | 0.80 | m | 1 | |
| 7 | 구 | 천안 | 균열 | 0.1 | - | 1.20 | 1.20 | m | 1 | |
| 8 | 구 | 천안 | 균열 | 0.1 | - | 2.00 | 2.00 | m | 1 | |
