논산천안고속도로 구조물 외관조사망도

# 검상교

2018. 06

천안논산고속도로(주)

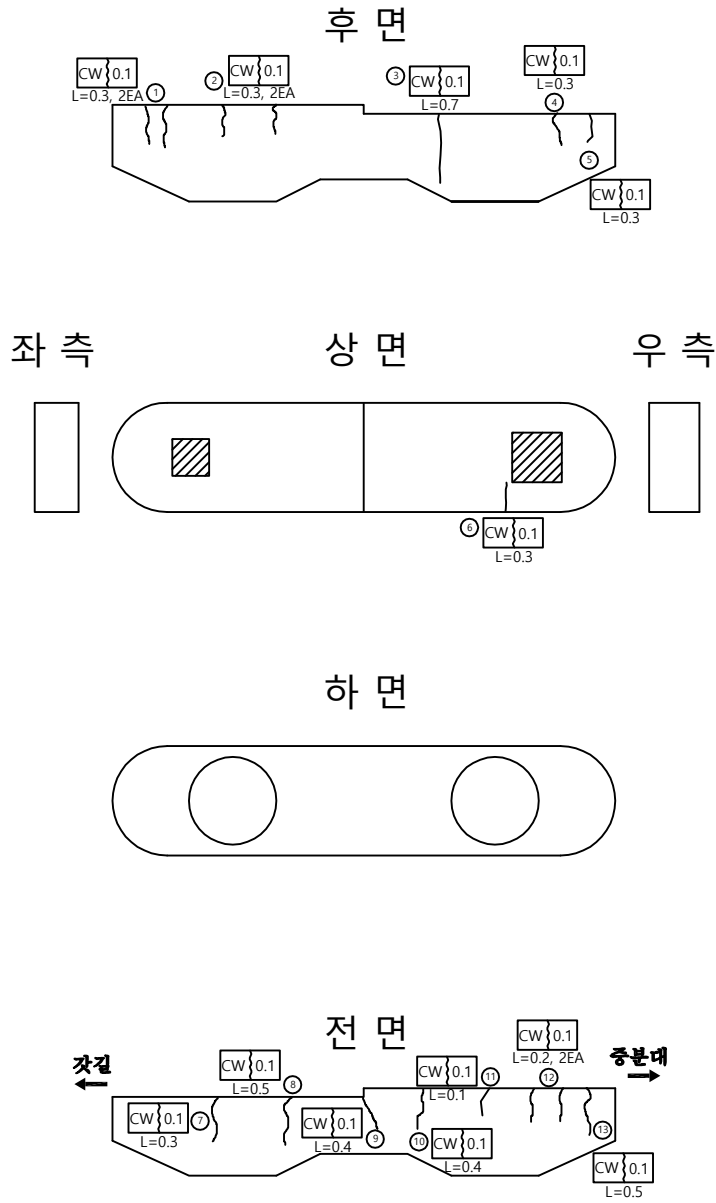
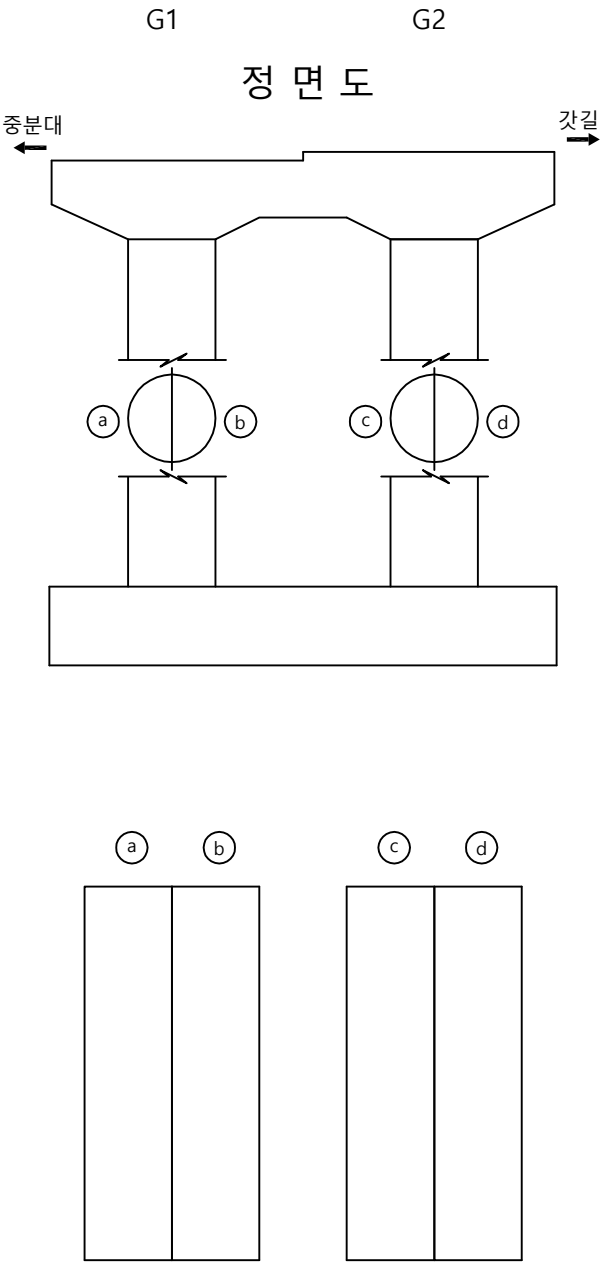
교 각 (P1)

| 번호 | 신/구 | 방향 | 손상내용 | 손상현황 | | | | | | 비고 |
|---|---|---|---|---|---|---|---|---|---|---|
| 1 | 구 | 좌 | 균열 | 0.1 | - | 0.30 | 0.60 | m | 2 | |
| 2 | 구 | 좌 | 균열 | 0.1 | - | 0.30 | 0.60 | m | 2 | |
| 3 | 구 | 좌 | 균열 | 0.1 | - | 0.70 | 0.70 | m | 1 | |
| 4 | 구 | 좌 | 균열 | 0.1 | - | 0.30 | 0.30 | m | 1 | |
| 5 | 구 | 좌 | 균열 | 0.1 | - | 0.30 | 0.30 | m | 1 | |
| 6 | 구 | 좌 | 균열 | 0.1 | - | 0.30 | 0.30 | m | 1 | |
| 7 | 구 | 좌 | 균열 | 0.1 | - | 0.30 | 0.30 | m | 1 | |
| 8 | 구 | 좌 | 균열 | 0.1 | - | 0.50 | 0.50 | m | 1 | |
| 9 | 구 | 좌 | 균열 | 0.1 | - | 0.40 | 0.40 | m | 1 | |
| 10 | 구 | 좌 | 균열 | 0.1 | - | 0.40 | 0.40 | m | 1 | |
| 11 | 구 | 좌 | 균열 | 0.1 | - | 0.10 | 0.10 | m | 1 | |
| 12 | 구 | 좌 | 균열 | 0.1 | - | 0.20 | 0.40 | m | 2 | |
| 13 | 구 | 좌 | 균열 | 0.1 | - | 0.50 | 0.50 | m | 1 | |

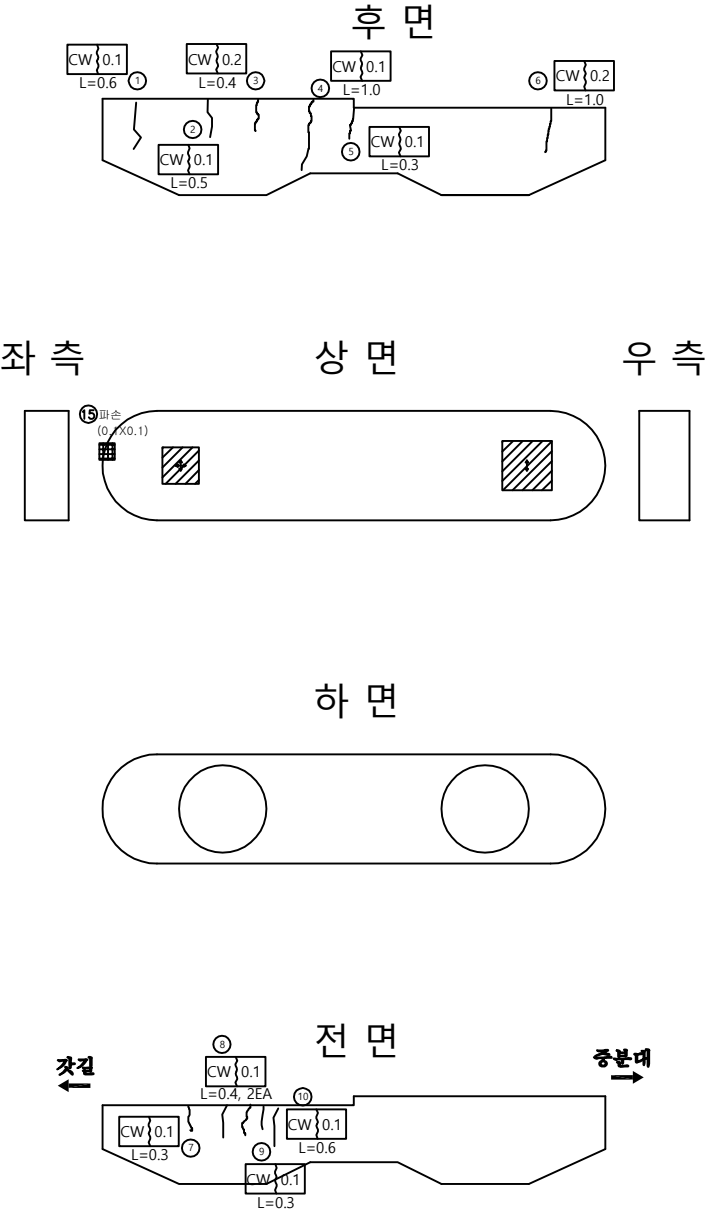
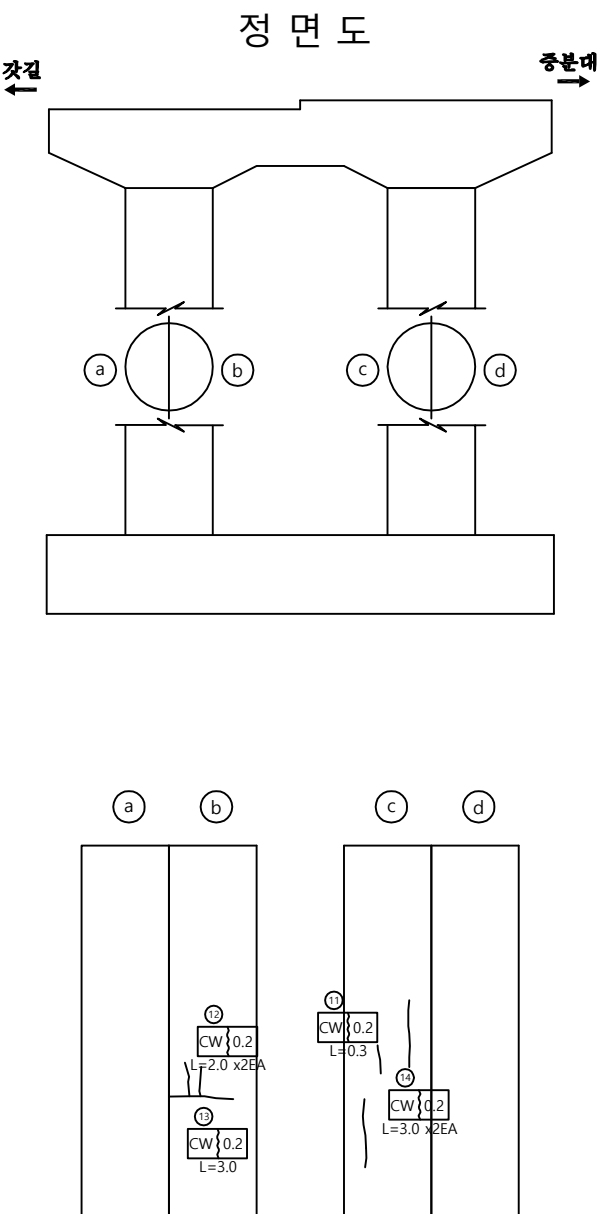
교 각 (P2)

| 번호 | 신/구 | 방향 | 손상내용 | 손상현황 | | | | | | 비고 |
|---|---|---|---|---|---|---|---|---|---|---|
| 1 | 구 | 천안 | 균열 | 0.1 | - | 0.60 | 0.60 | m | 1 | |
| 2 | 구 | 천안 | 균열 | 0.1 | - | 0.50 | 0.50 | m | 1 | |
| 3 | 구 | 천안 | 균열 | 0.2 | - | 0.40 | 0.40 | m | 1 | |
| 4 | 구 | 천안 | 균열 | 0.1 | - | 1.00 | 1.00 | m | 1 | |
| 5 | 구 | 천안 | 균열 | 0.1 | - | 0.30 | 0.30 | m | 1 | |
| 6 | 구 | 천안 | 균열 | 0.2 | - | 1.00 | 1.00 | m | 1 | |
| 7 | 구 | 천안 | 균열 | 0.1 | - | 0.30 | 0.30 | m | 1 | |
| 8 | 구 | 천안 | 균열 | 0.1 | - | 0.40 | 0.80 | m | 2 | |
| 9 | 구 | 천안 | 균열 | 0.1 | - | 0.30 | 0.30 | m | 1 | |
| 10 | 구 | 천안 | 균열 | 0.1 | - | 0.60 | 0.60 | m | 1 | |
| 11 | 구 | 천안 | 균열 | 0.2 | - | 0.30 | 0.30 | m | 1 | |
| 12 | 신 | 천안 | 균열 | 0.2 | - | 2.00 | 4.00 | m | 2 | |
| 13 | 신 | 천안 | 균열 | 0.2 | - | 3.00 | 3.00 | m | 1 | |
| 14 | 신 | 천안 | 균열 | 0.2 | - | 3.00 | 6.00 | m | 2 | |

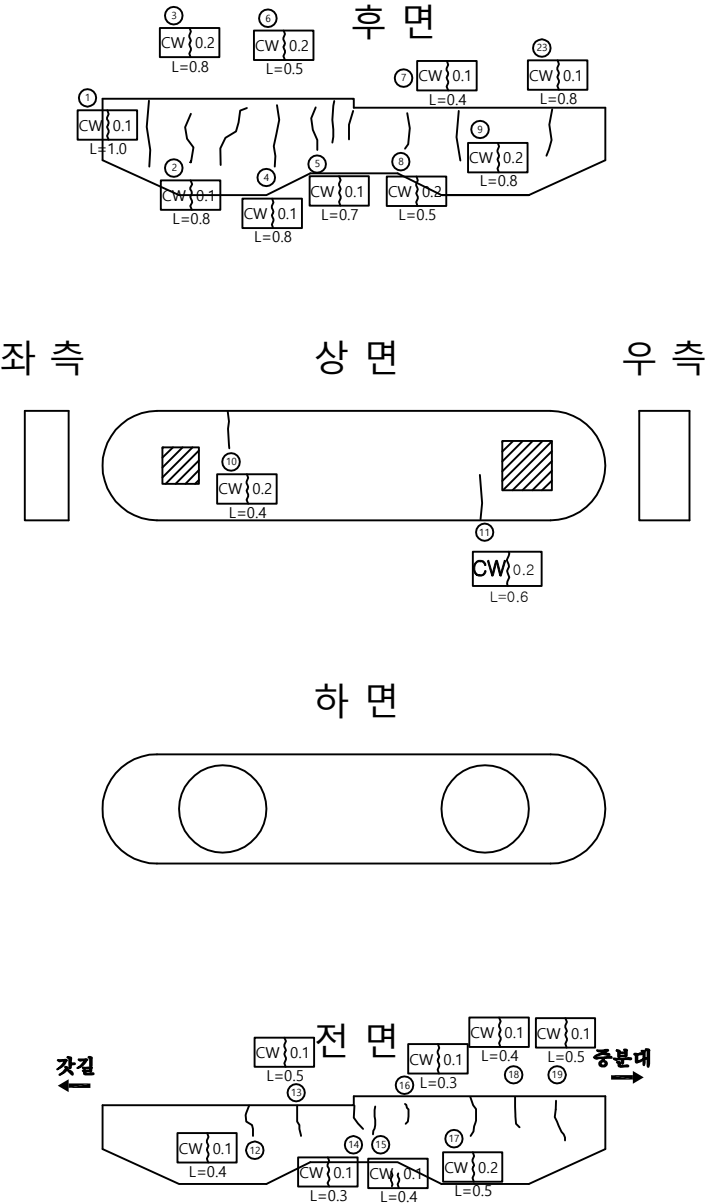
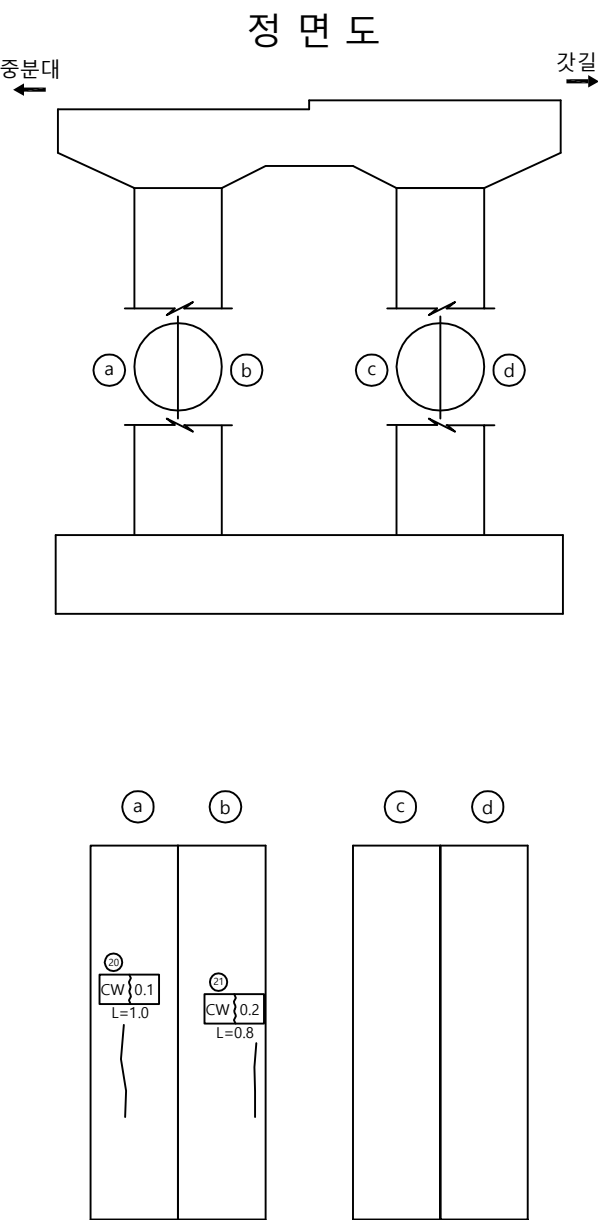
교 각 (P2)

| 번호 | 신/구 | 방향 | 손상내용 | 손상현황 | | | | | | 비고 |
|---|---|---|---|---|---|---|---|---|---|---|
| 1 | 구 | 전산 | 균열 | 0.1 | - | 1.00 | 1.00 | m | 1 | |
| 2 | 구 | 전산 | 균열 | 0.1 | - | 0.80 | 0.80 | m | 1 | |
| 3 | 구 | 전산 | 균열 | 0.2 | - | 0.80 | 0.80 | m | 1 | |
| 4 | 구 | 전산 | 균열 | 0.1 | - | 0.80 | 0.80 | m | 1 | |
| 5 | 구 | 전산 | 균열 | 0.1 | - | 0.70 | 0.70 | m | 1 | |
| 6 | 구 | 전산 | 균열 | 0.2 | - | 0.50 | 0.50 | m | 1 | |
| 7 | 구 | 전산 | 균열 | 0.2 | - | 0.50 | 0.50 | m | 1 | |
| 8 | 구 | 전산 | 균열 | 0.2 | - | 0.50 | 0.50 | m | 1 | |
| 9 | 구 | 전산 | 균열 | 0.2 | - | 0.80 | 0.80 | m | 1 | |
| 10 | 구 | 전산 | 균열 | 0.2 | - | 0.40 | 0.40 | m | 1 | |
| 11 | 구 | 전산 | 균열 | 0.2 | - | 0.60 | 0.60 | m | 1 | |
| 12 | 구 | 전산 | 균열 | 0.1 | - | 0.40 | 0.40 | m | 1 | |
| 13 | 구 | 전산 | 균열 | 0.1 | - | 0.50 | 0.50 | m | 1 | |
| 14 | 구 | 전산 | 균열 | 0.1 | - | 0.30 | 0.30 | m | 1 | |
| 15 | 구 | 전산 | 균열 | 0.1 | - | 0.40 | 0.40 | m | 1 | |
| 16 | 구 | 전산 | 균열 | 0.1 | - | 0.30 | 0.30 | m | 1 | |
| 17 | 구 | 전산 | 균열 | 0.2 | - | 0.50 | 0.50 | m | 1 | |
| 18 | 구 | 전산 | 균열 | 0.1 | - | 0.40 | 0.40 | m | 1 | |
| 19 | 구 | 전산 | 균열 | 0.1 | - | 0.50 | 0.50 | m | 1 | |
| 20 | 구 | 전산 | 균열 | 0.1 | - | 1.00 | 1.00 | m | 1 | |
| 21 | 구 | 전산 | 균열 | 0.2 | - | 0.80 | 0.80 | m | 1 | |
