논산천안고속도로 구조물 외관조사망도

# 검상천교

2018. 06

천안논산고속도로(주)

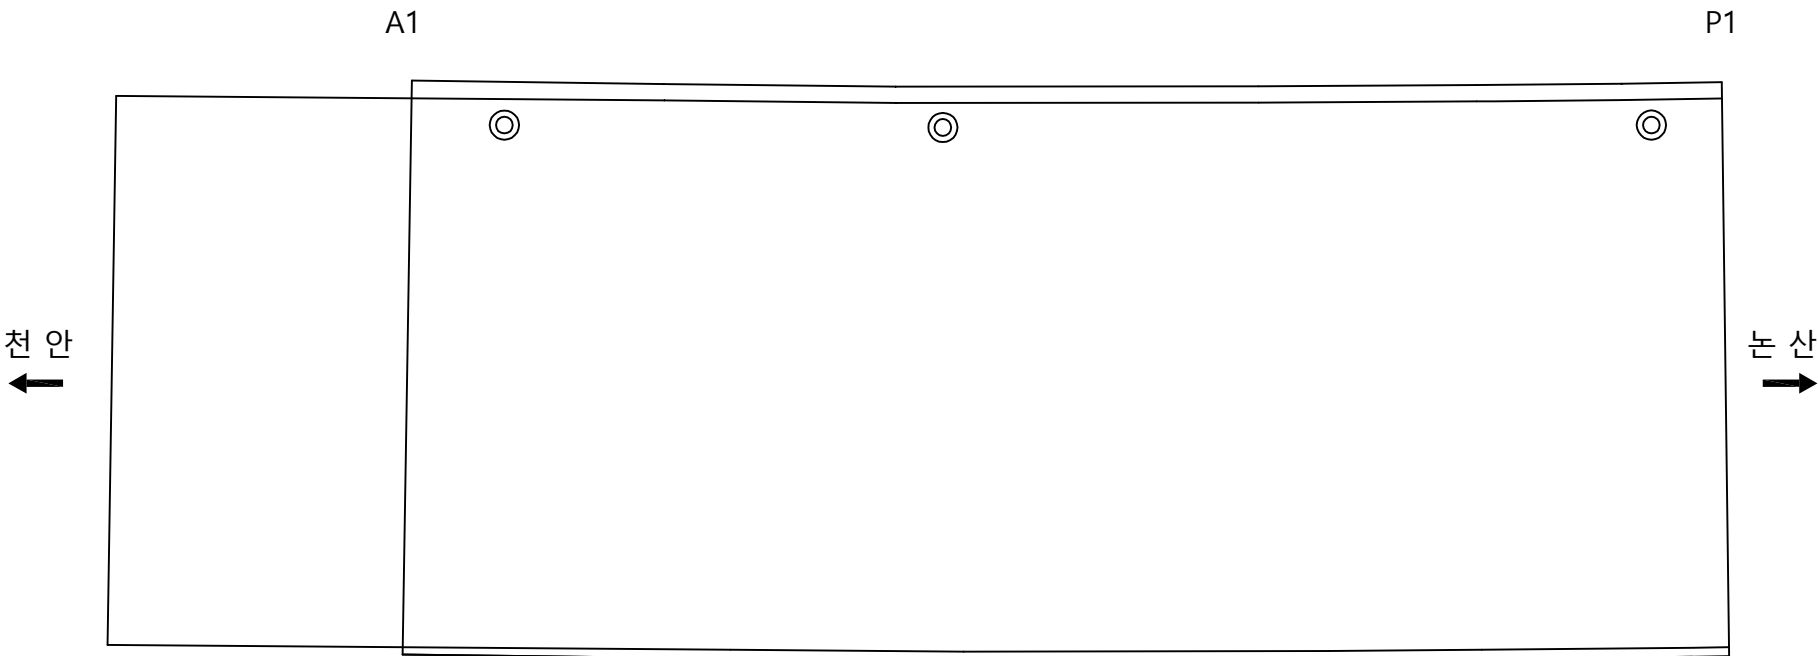
교 면 포 장

손 상 물 량 표

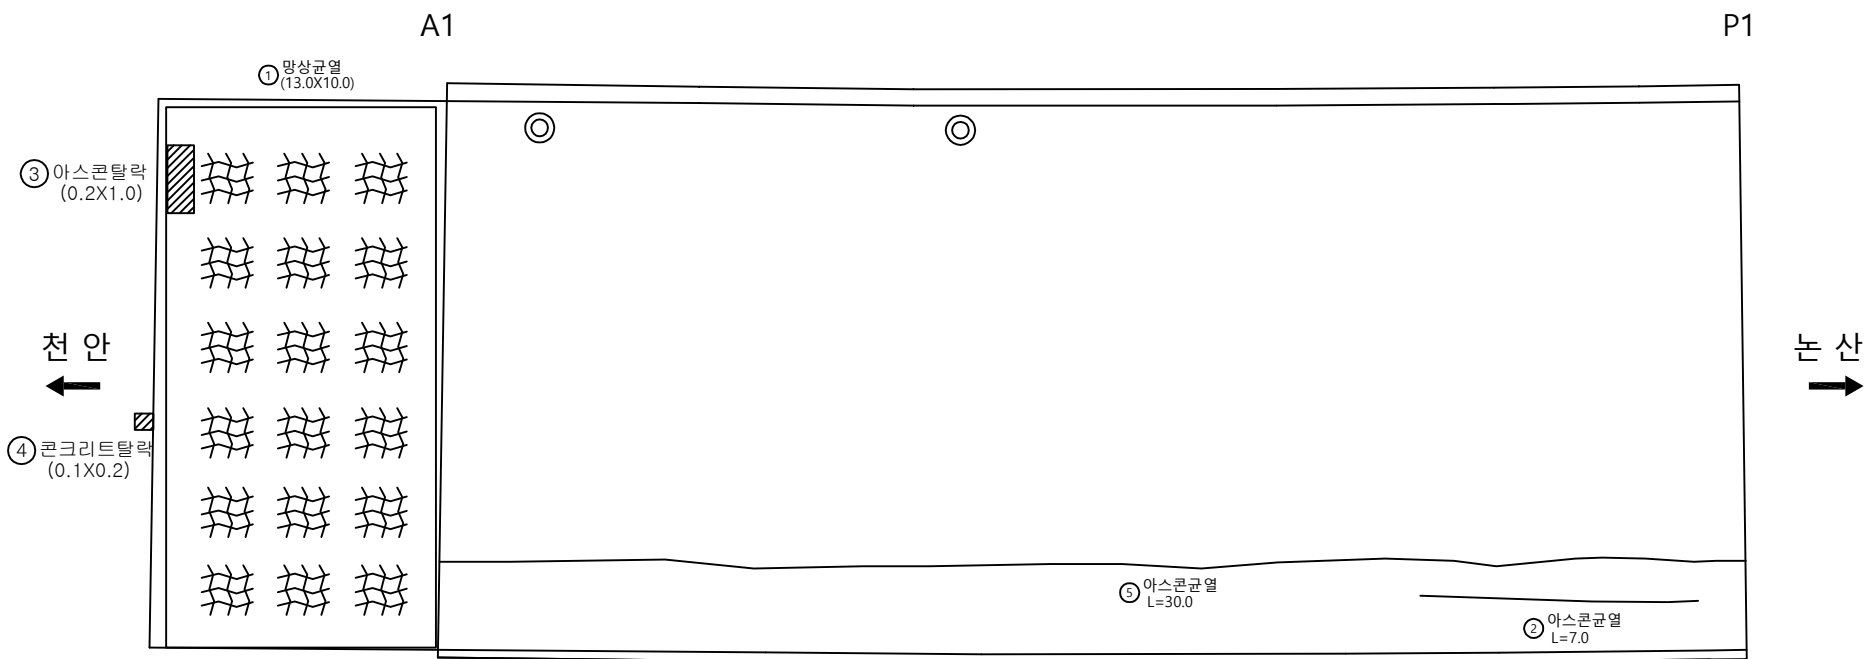
교 면 포 장

| 번호 | 신/구 | 방향 | 손상내용 | 손상현황 | | | | | | 비고 |
|---|---|---|---|---|---|---|---|---|---|---|
| 1 | 구 | 논산 | 광상균열 | - | 13 | 10.00 | 130.00 | m <sup>2</sup> | 1 | |
| 2 | 구 | 논산 | 아스콘균열 | - | - | 7.00 | 7.00 | m | 1 | |
| 5 | 신 | 논산 | 아스콘균열 | - | - | 30.0 | 30.00 | m <sup>2</sup> | 1 | |

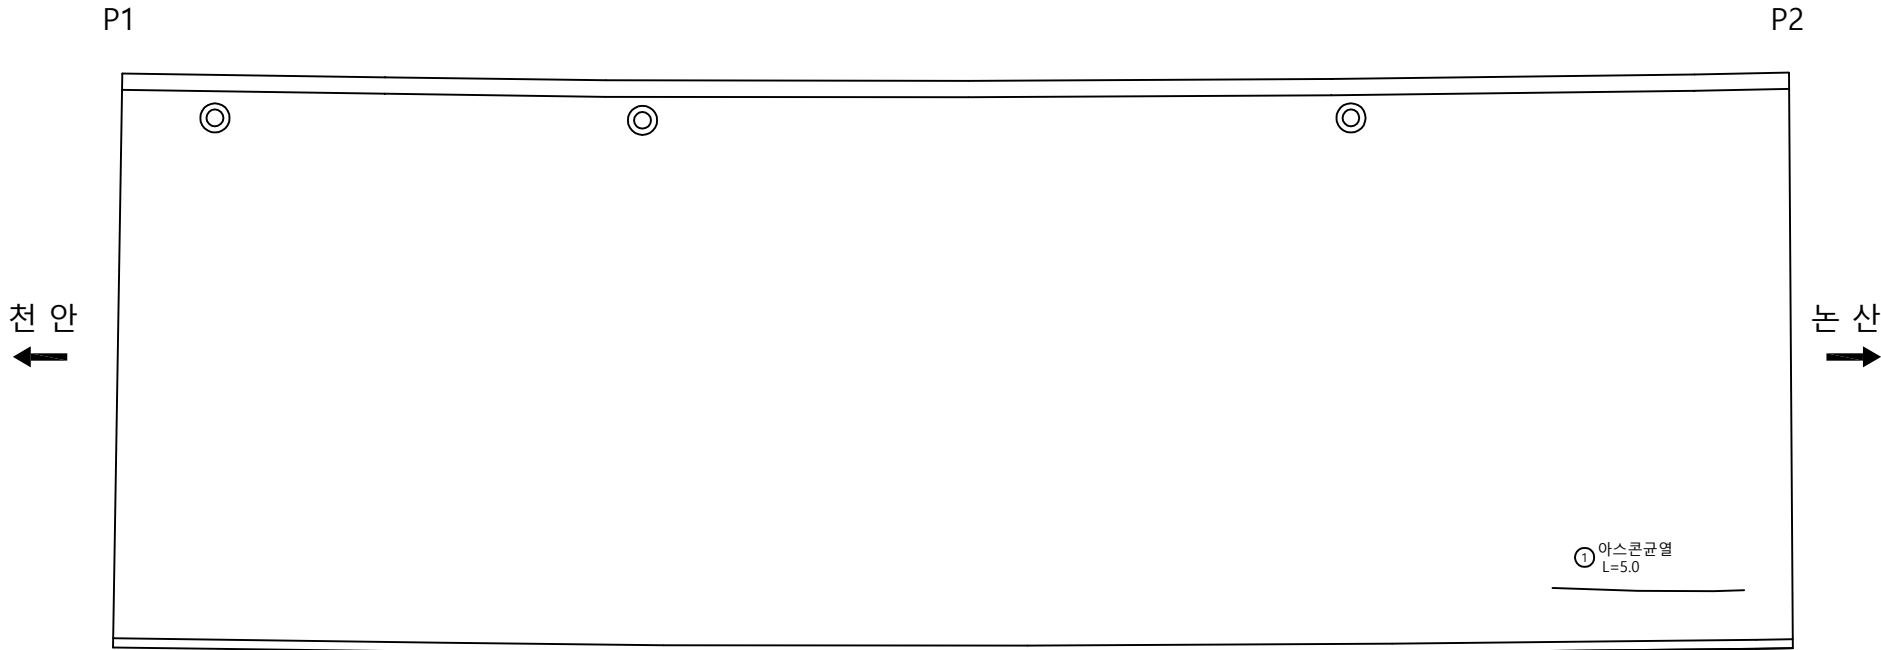
교 면 포 장  
(논 산 방 향)

| 번호 | 신/구 | 방향 | 손상내용 | 손상현황 | | | | | | 비고 |
|---|---|---|---|---|---|---|---|---|---|---|
| 1 | 구 | 논산 | 아스콘균열 | - | - | 5.00 | 5.00 | m | 1 | |

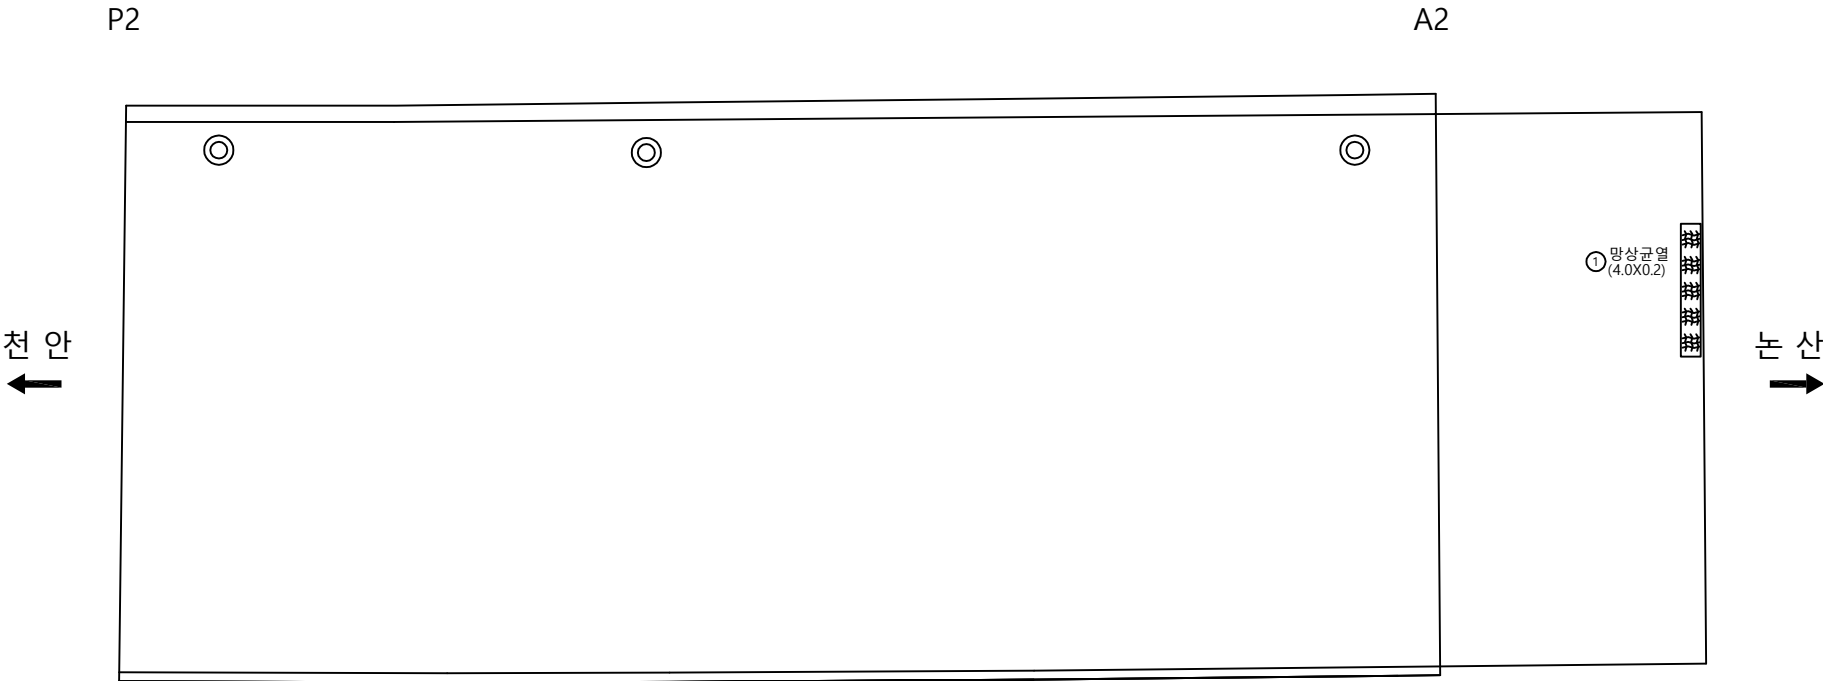
교 면 포 장

| 번호 | 신/구 | 방향 | 손상내용 | 손상현황 | | | | | | 비고 |
|---|---|---|---|---|---|---|---|---|---|---|
| 1 | 구 | 천안 | 망상균열 | - | 4.0 | 0.20 | 0.80 | m <sup>2</sup> | 1 | |

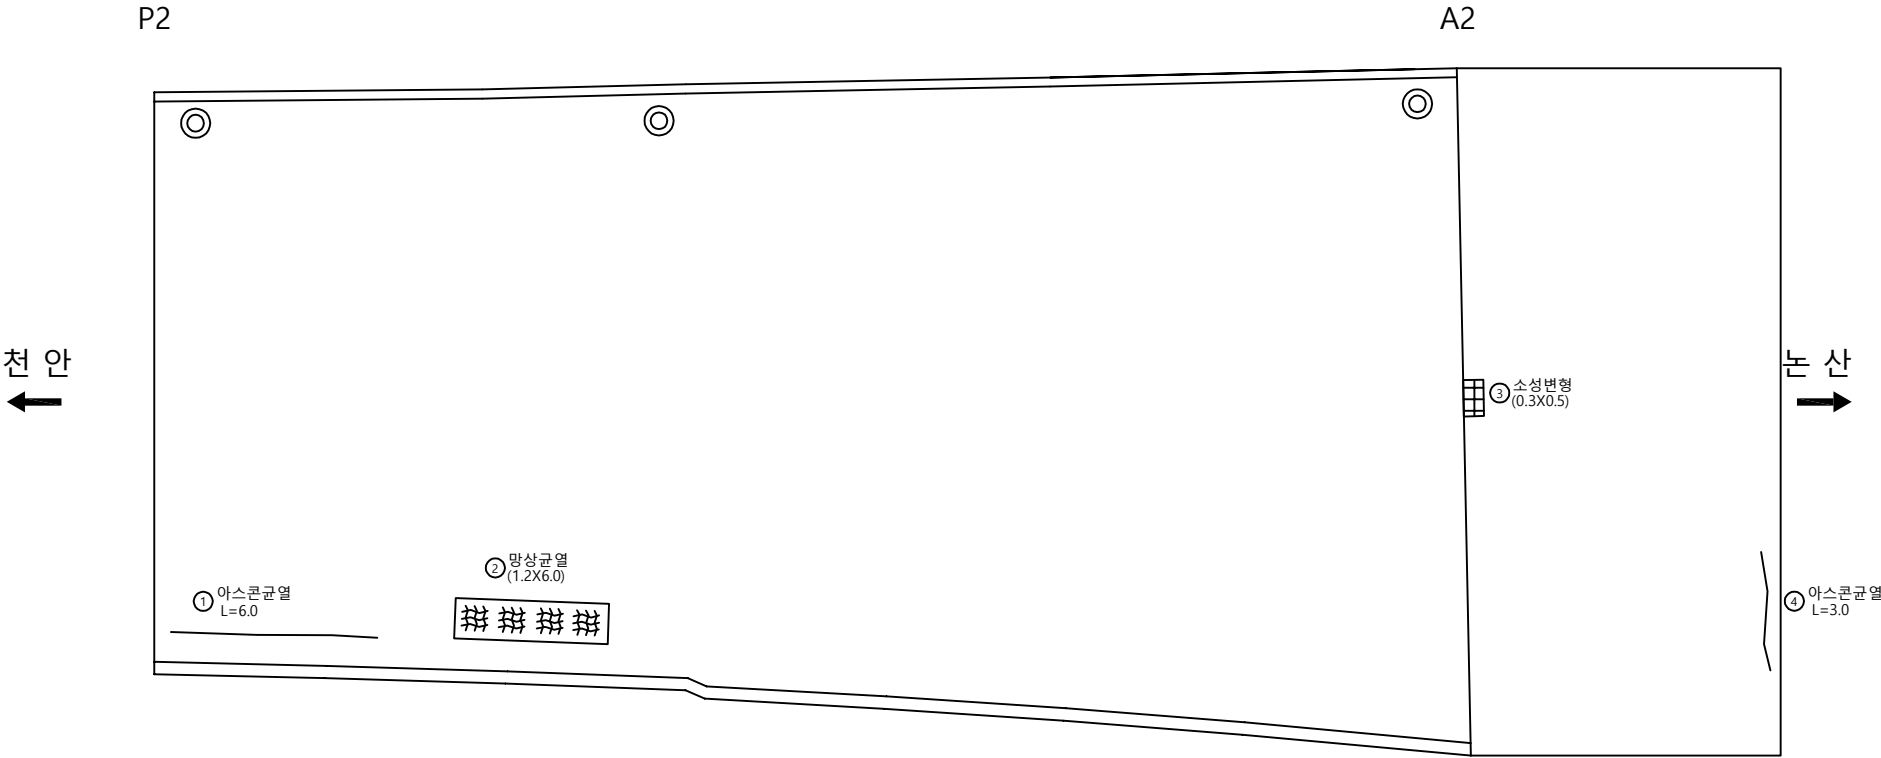
교 면 포 장  
(논 산 방 향)

| 번호 | 신/구 | 방향 | 손상내용 | 손상현황 | | | | | | 비고 |
|---|---|---|---|---|---|---|---|---|---|---|
| 1 | 구 | 논산 | 아스콘균열 | - | - | 6.00 | 6.00 | m | 1 | |
| 2 | 구 | 논산 | 망상균열 | - | 1.2 | 6.00 | 7.20 | m <sup>2</sup> | 1 | |
| 4 | 구 | 논산 | 아스콘균열 | - | - | 3.00 | 3.00 | m | 1 | |

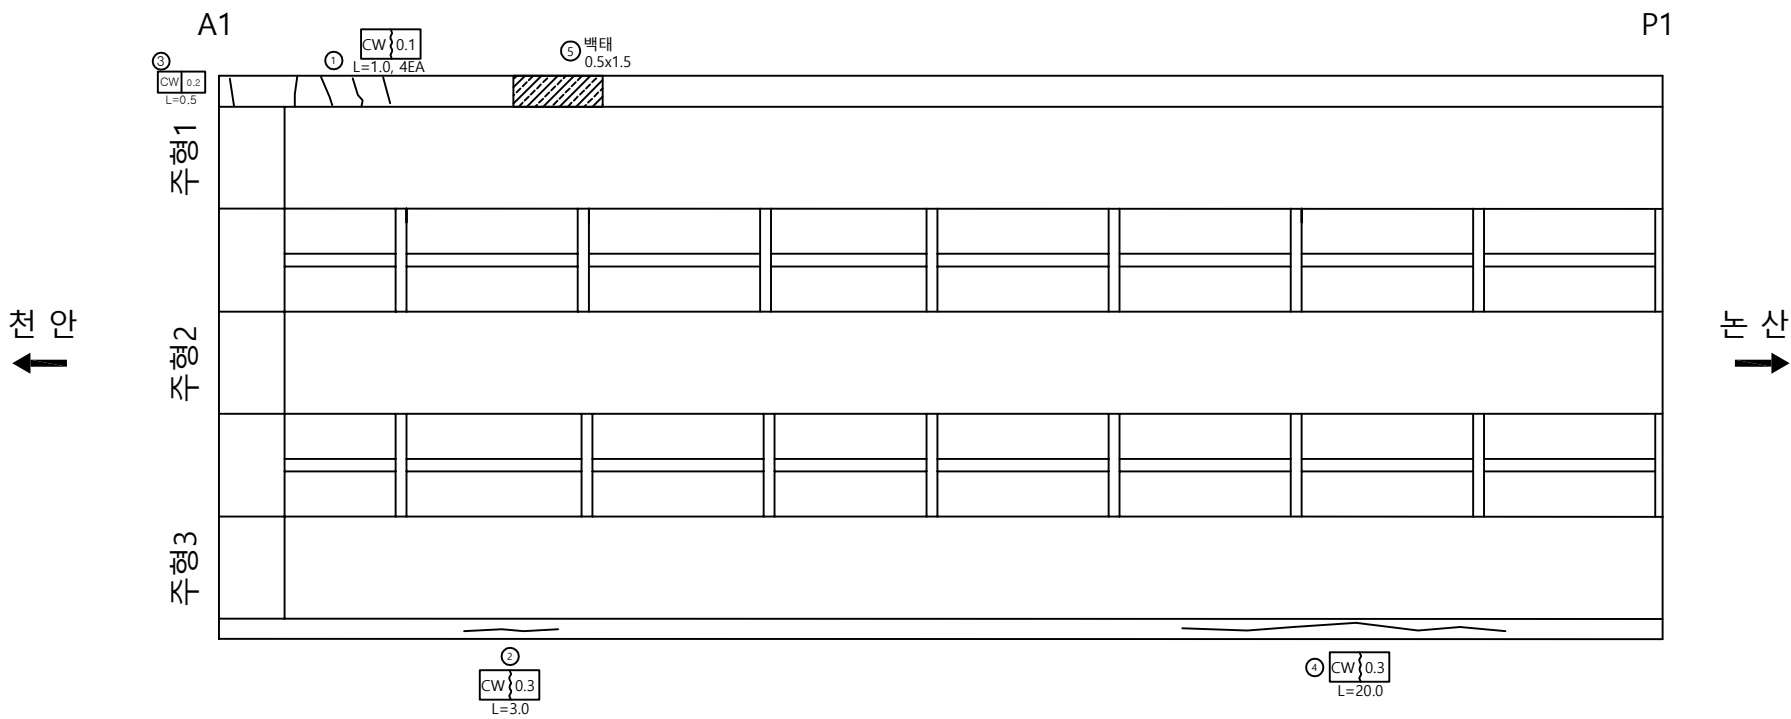
바 닥 판

| 번호 | 신/구 | 방향 | 손상내용 | 손상현황 | | | | | | 비고 |
|---|---|---|---|---|---|---|---|---|---|---|
| 1 | 구 | 천안 | 균열 | 0.1 | - | 1.00 | 4.00 | m | 4 | |
| 2 | 구 | 천안 | 균열 | 0.3 | - | 3.00 | 3.00 | m | 1 | |
| 3 | 구 | 천안 | 균열 | 0.2 | - | 0.50 | 0.50 | m | 1 | |
| 4 | 구 | 천안 | 균열 | 0.3 | - | 20.00 | 20.00 | m | 1 | |

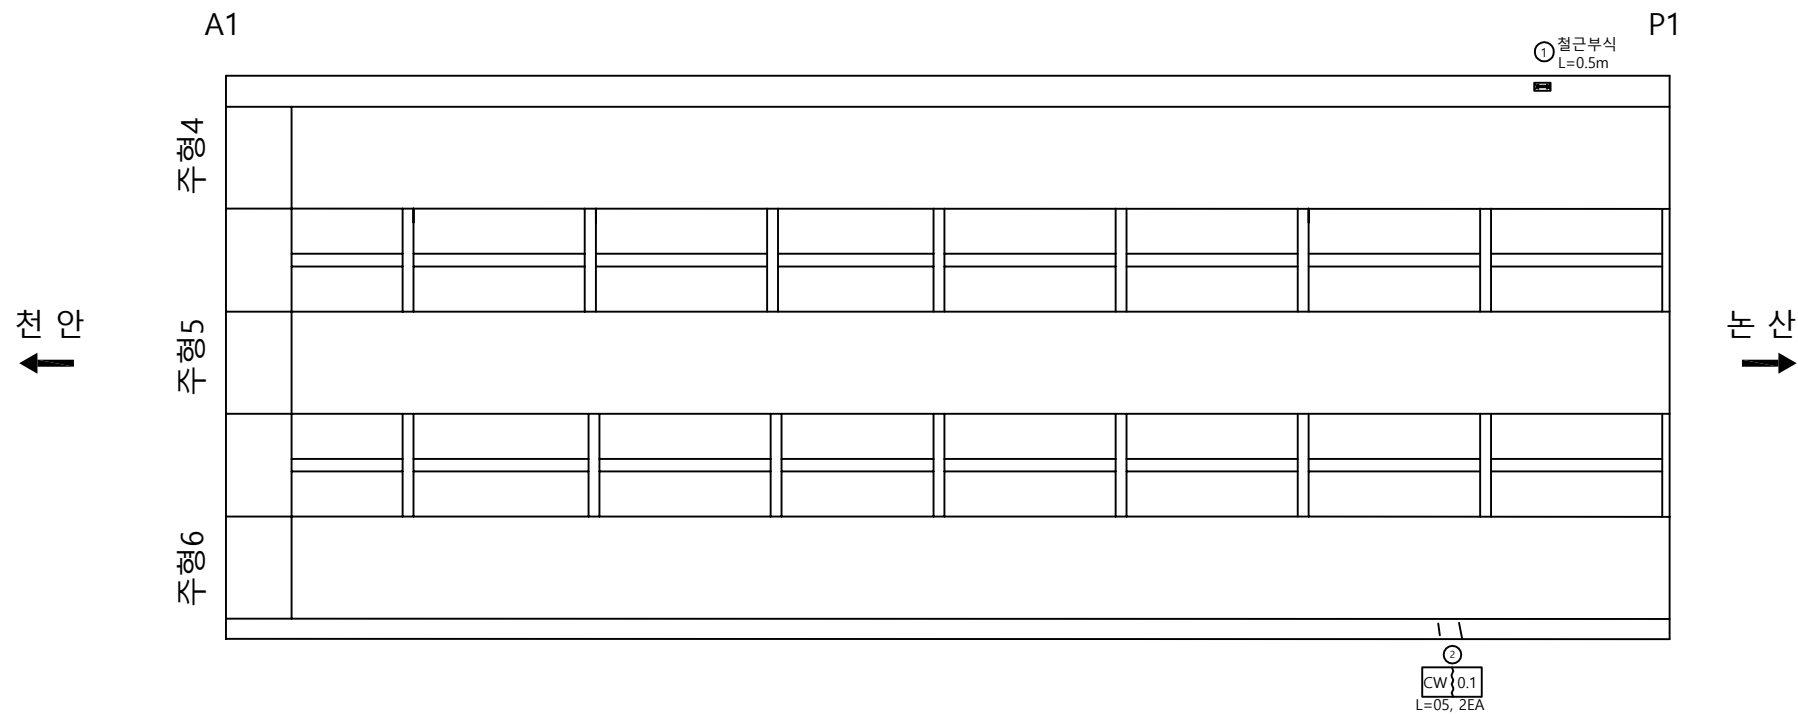
# 바 닥 판

| 번호 | 신/구 | 방향 | 손상내용 | 손상현황 | | | | | | 비고 |
|---|---|---|---|---|---|---|---|---|---|---|
| 1 | 구 | 논산 | 철근부식 | - | - | 0.50 | 0.50 | m | 1 | 보수필요 |
| 2 | 구 | 논산 | 균열 | 0.1 | - | 0.50 | 1.00 | m | 2 | |

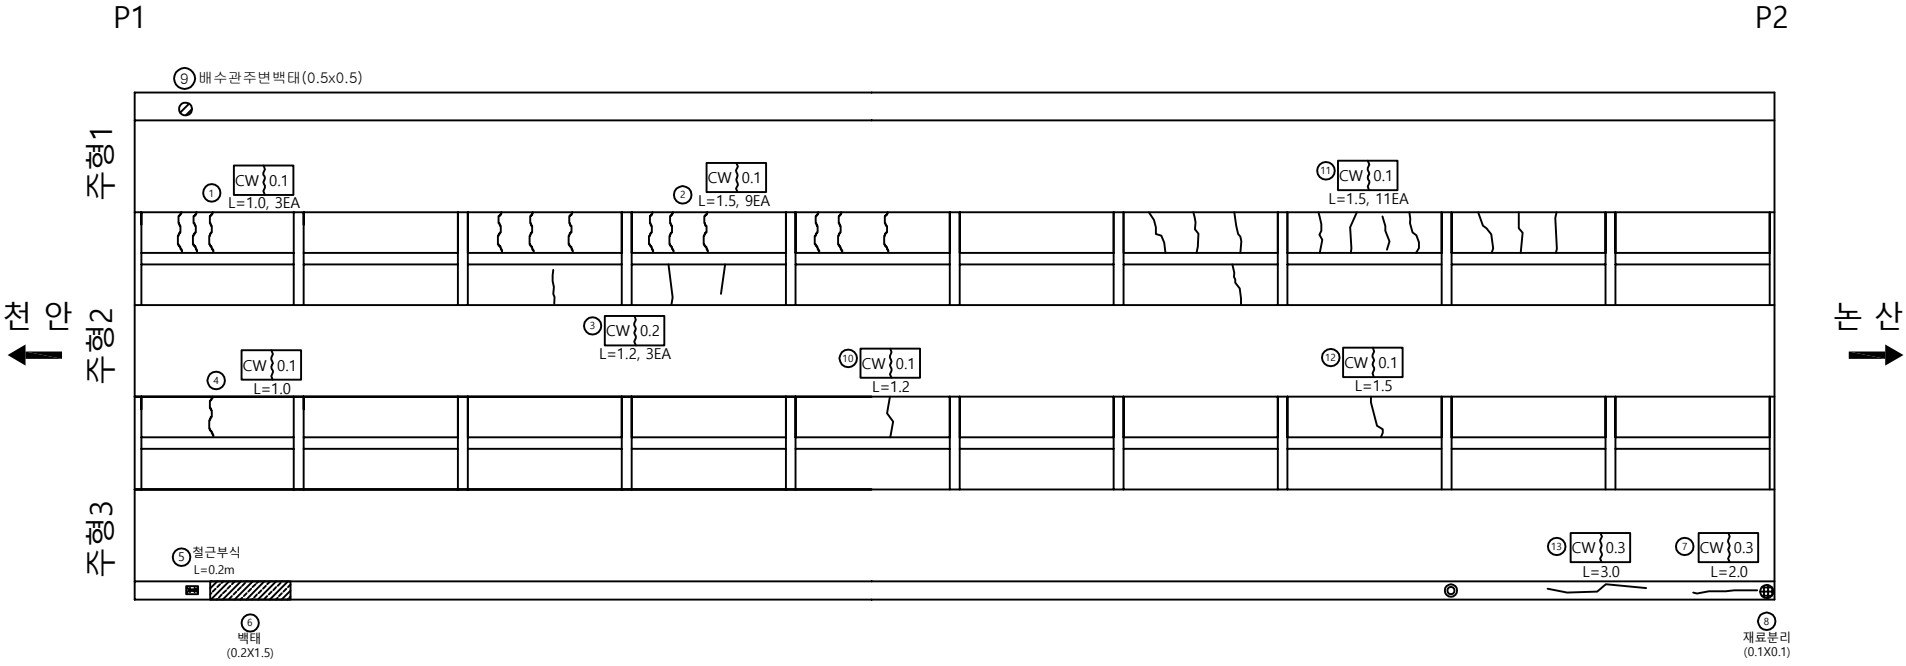
바 닥 판

| 번호 | 신/구 | 방향 | 손상내용 | 손상현황 | | | | | | 비고 |
|---|---|---|---|---|---|---|---|---|---|---|
| 1 | 구 | 천안 | 균열 | 0.1 | - | 1.00 | 3.00 | m | 3 | |
| 2 | 구 | 천안 | 균열 | 0.1 | - | 1.50 | 13.50 | m | 9 | |
| 3 | 구 | 천안 | 균열 | 0.2 | - | 1.20 | 3.60 | m | 3 | |
| 5 | 구 | 천안 | 철근부식 | - | - | 0.20 | 0.20 | m | 1 | 보수필요 |
| 7 | 구 | 천안 | 균열 | 0.3 | - | 2.00 | 2.00 | m | 1 | |
| 11 | 구 | 천안 | 균열 | 0.1 | - | 1.50 | 16.50 | m | 11 | |
| 13 | 구 | 천안 | 균열 | 0.3 | - | 3.00 | 3.00 | m | 1 | |

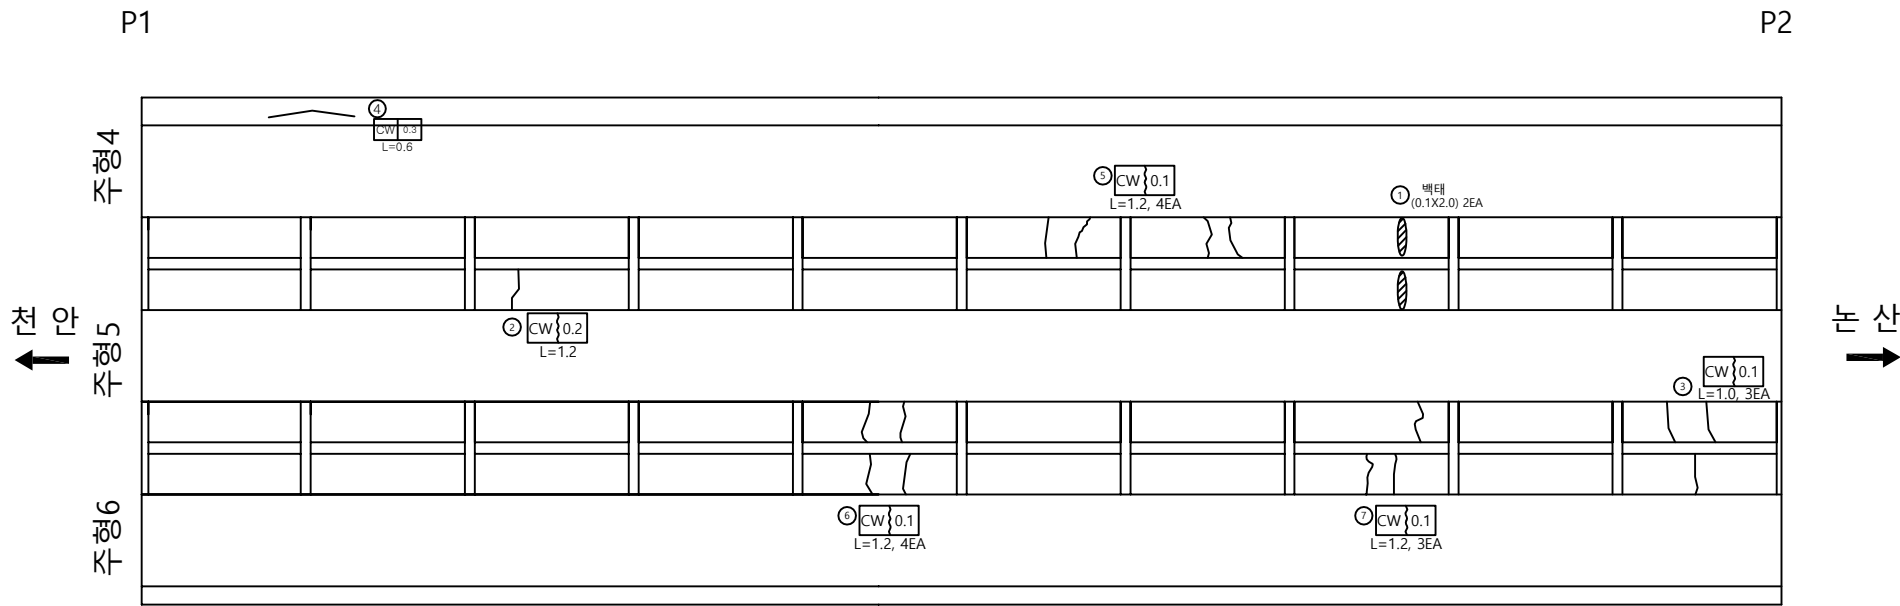
바 닥 판

| 번호 | 신/구 | 방향 | 손상내용 | 손상현황 | | | | | | 비고 |
|---|---|---|---|---|---|---|---|---|---|---|
| 1 | 구 | 논산 | 균열 | 0.2 | - | 1.20 | 1.20 | m | 1 | |
| 3 | 구 | 논산 | 균열 | 0.1 | - | 1.00 | 3.00 | m | 3 | |
| 4 | 구 | 논산 | 균열 | 0.3 | - | 0.60 | 0.60 | m | 1 | |
| 5 | 구 | 논산 | 균열 | 0.1 | - | 1.20 | 4.80 | m | 4 | |
| 6 | 구 | 논산 | 균열 | 0.1 | - | 1.20 | 4.80 | m | 4 | |
| 7 | 구 | 논산 | 균열 | 0.1 | - | 1.20 | 3.60 | m | 3 | |

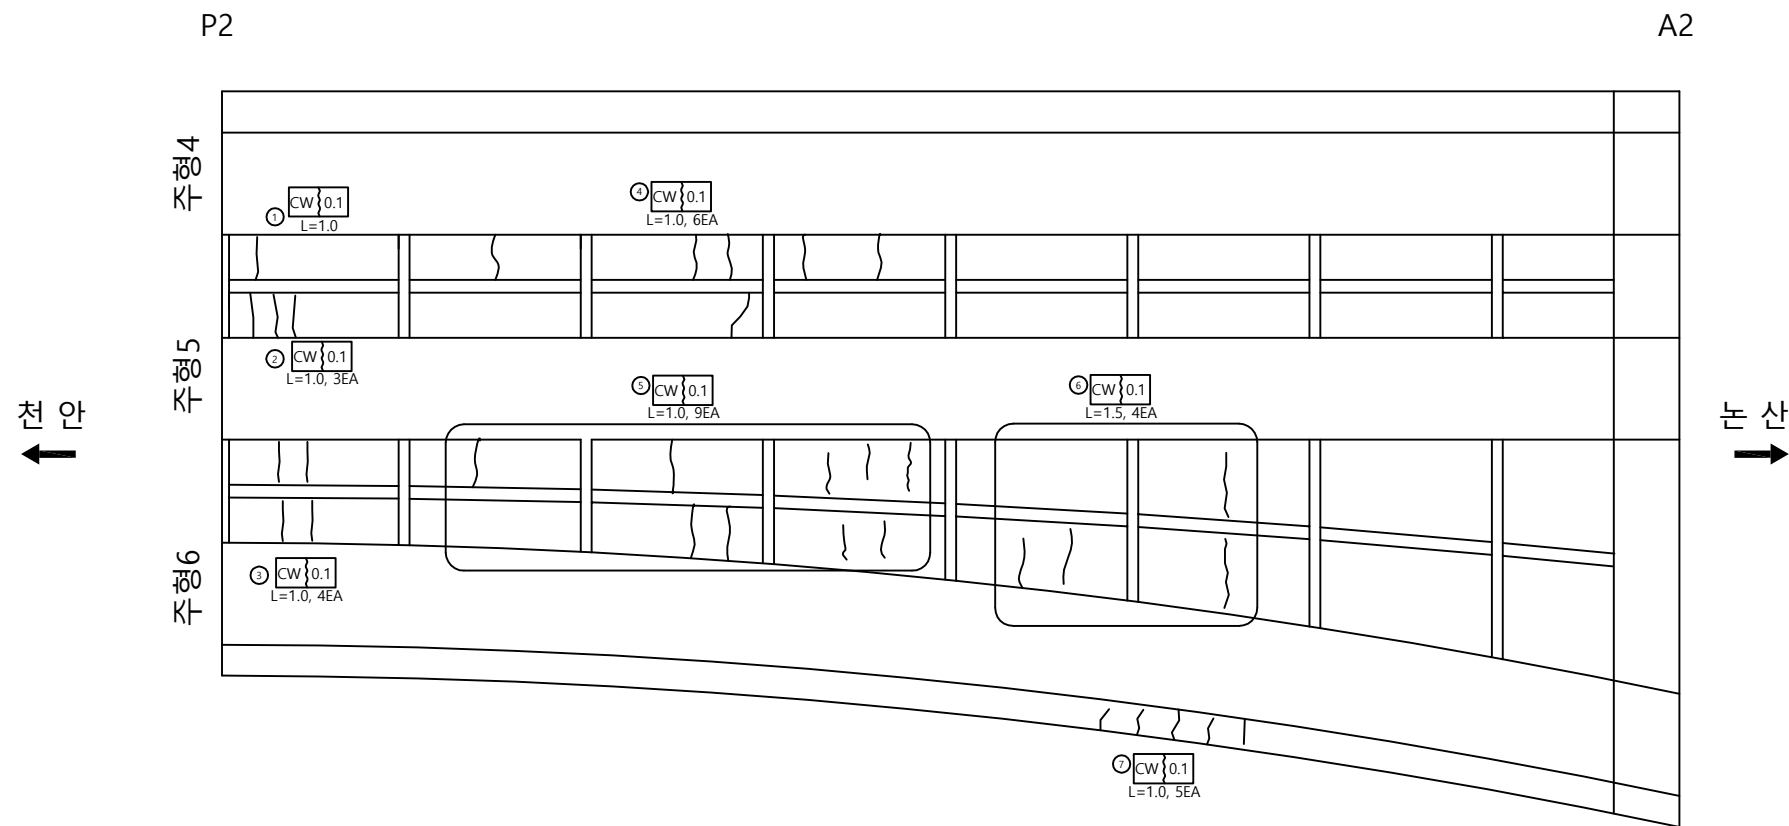
바 닥 판

| 번호 | 신/구 | 방향 | 손상내용 | 손상현황 | | | | | | 비고 |
|---|---|---|---|---|---|---|---|---|---|---|
| 1 | 구 | 논산 | 균열 | 0.1 | - | 1.00 | 1.00 | m | 1 | |
| 2 | 구 | 논산 | 균열 | 0.1 | - | 1.00 | 3.00 | m | 3 | |
| 3 | 구 | 논산 | 균열 | 0.1 | - | 1.00 | 4.00 | m | 4 | |
| 4 | 구 | 논산 | 균열 | 0.1 | - | 1.00 | 6.00 | m | 6 | |
| 5 | 구 | 논산 | 균열 | 0.1 | - | 1.00 | 9.00 | m | 9 | |
| 6 | 구 | 논산 | 균열 | 0.1 | - | 1.50 | 6.00 | m | 4 | |
| 7 | 구 | 논산 | 균열 | 0.1 | - | 1.00 | 5.00 | m | 5 | |

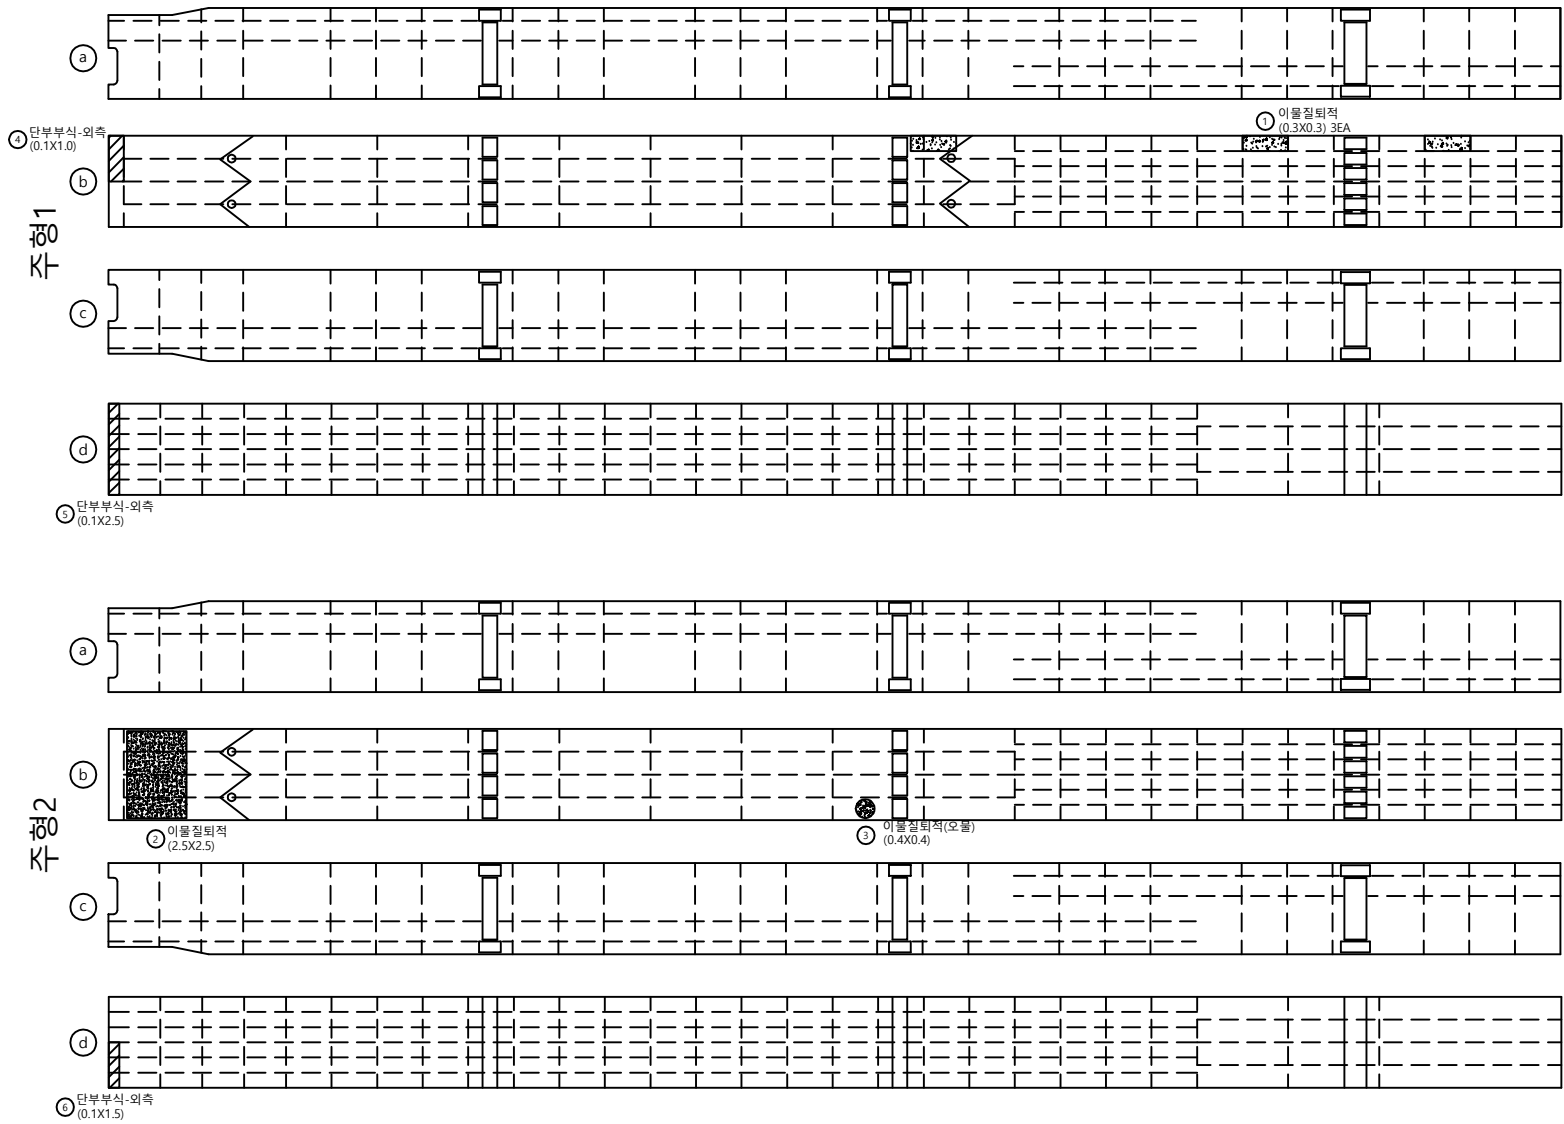
| 번호 | 신/구 | 방향 | 손상내용 | 손상현황 | | | | | | 비고 |
|---|---|---|---|---|---|---|---|---|---|---|
| 4 | 신 | 천안 | 단부부식 | - | 0.1 | 1.00 | 0.10 | m' | 1 | |
| 5 | 신 | 천안 | 단부부식 | - | 0.1 | 2.50 | 0.25 | m' | 1 | |
| 6 | 신 | 천안 | 단부부식 | - | 0.1 | 1.50 | 0.15 | m' | 1 | |

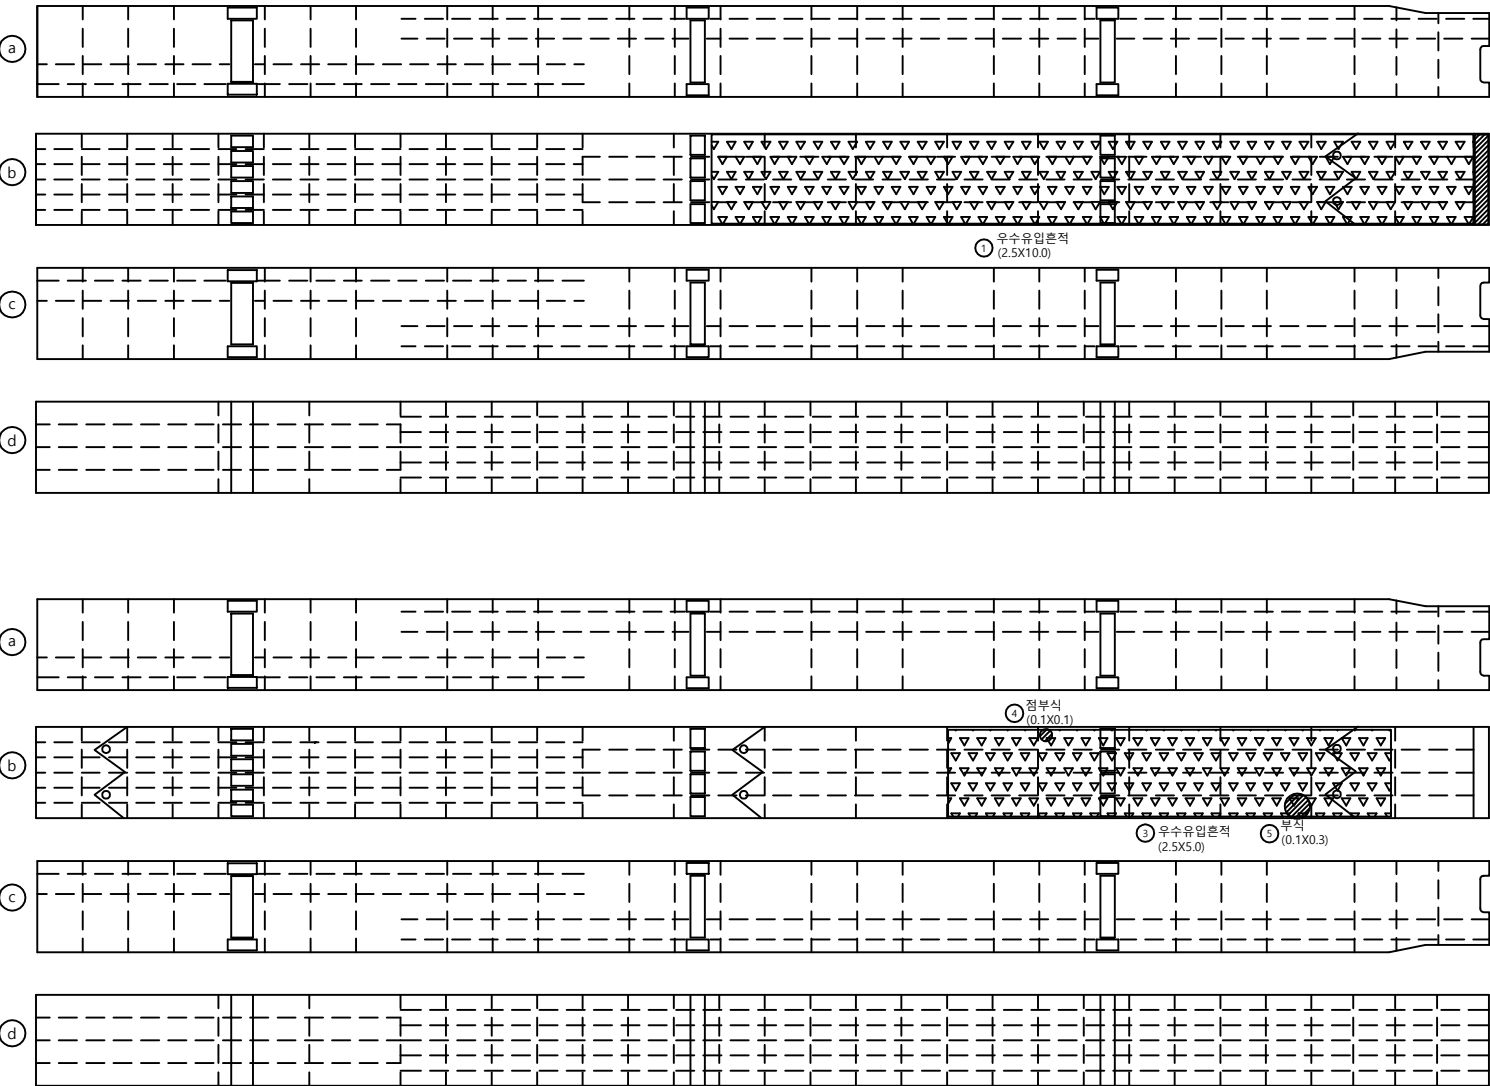
| 번호 | 신/구 | 방향 | 손상내용 | 손상현황 | | | | | | 비고 |
|---|---|---|---|---|---|---|---|---|---|---|
| 2 | 구 | 천안 | 점부식 | - | 0.2 | 3.00 | 0.60 | m' | 1 | |
| 4 | 신 | 천안 | 점부식 | - | 0.1 | 0.1 | 0.01 | m' | 1 | |
| 5 | 신 | 천안 | 부식 | - | 0.1 | 0.3 | 0.03 | m' | 1 | |

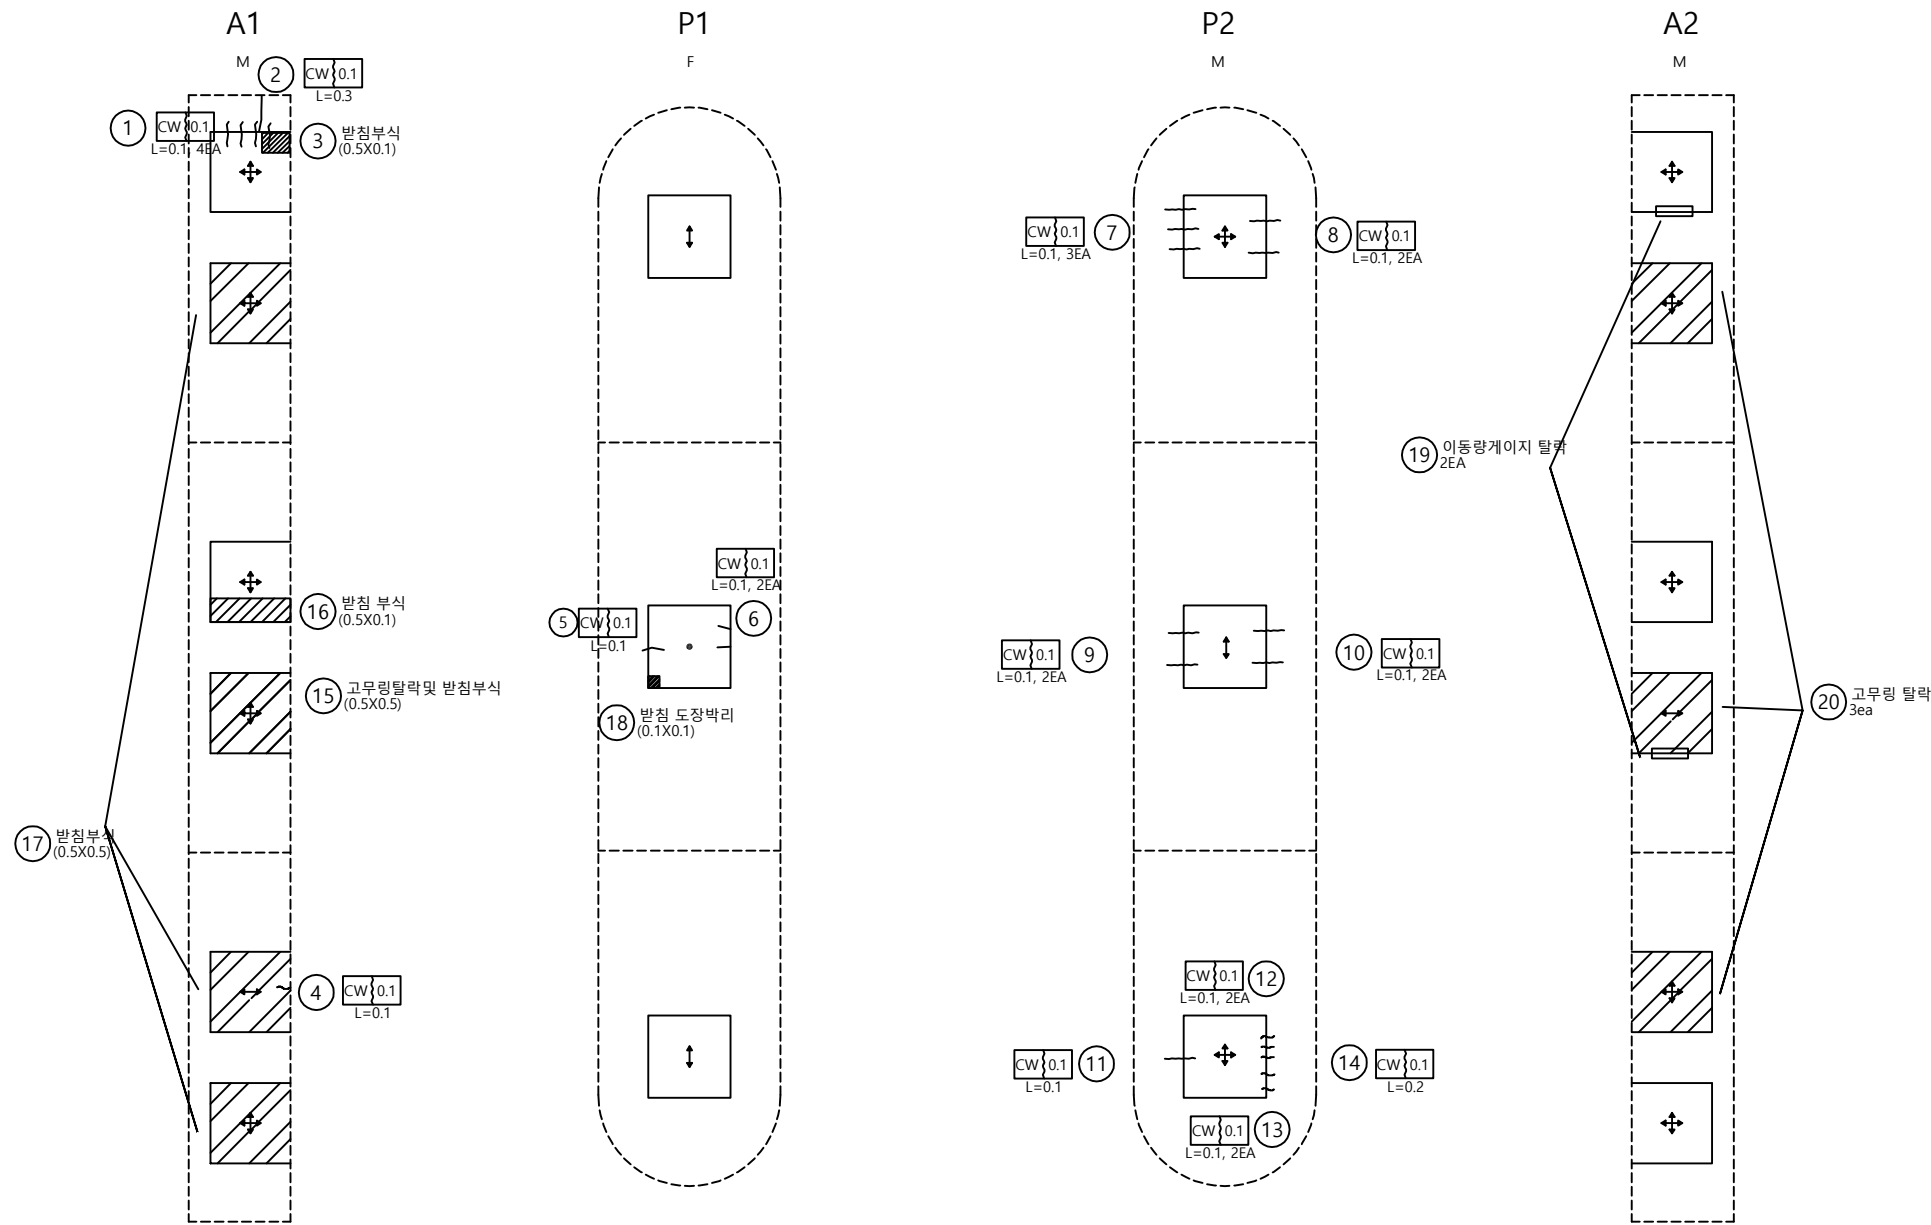
교량 받침 (상행선)

| 번호 | 신/구 | 방향 | 손상내용 | 손상현황 | | | | | | 비고 |
|---|---|---|---|---|---|---|---|---|---|---|
| 1 | 구 | 천안 | 받침콘크리트 균열 | 0.1 | - | 0.10 | 0.40 | m | 4 | |
| 2 | 구 | 천안 | 받침물탈 균열 | 0.1 | - | 0.30 | 0.30 | m | 1 | |
| 3 | 구 | 천안 | 받침부식 | - | 0.5 | 0.10 | 0.05 | m' | 1 | |
| 15 | 구 | 천안 | 고무링탈락및부식 | - | 0.5 | 0.50 | 0.25 | m' | 1 | |
| 16 | 구 | 천안 | 받침부식 | - | 0.5 | 0.10 | 0.05 | m' | 1 | |
| 17 | 신 | 천안 | 받침부식 | - | 0.5 | 0.50 | 0.75 | m' | 3 | |

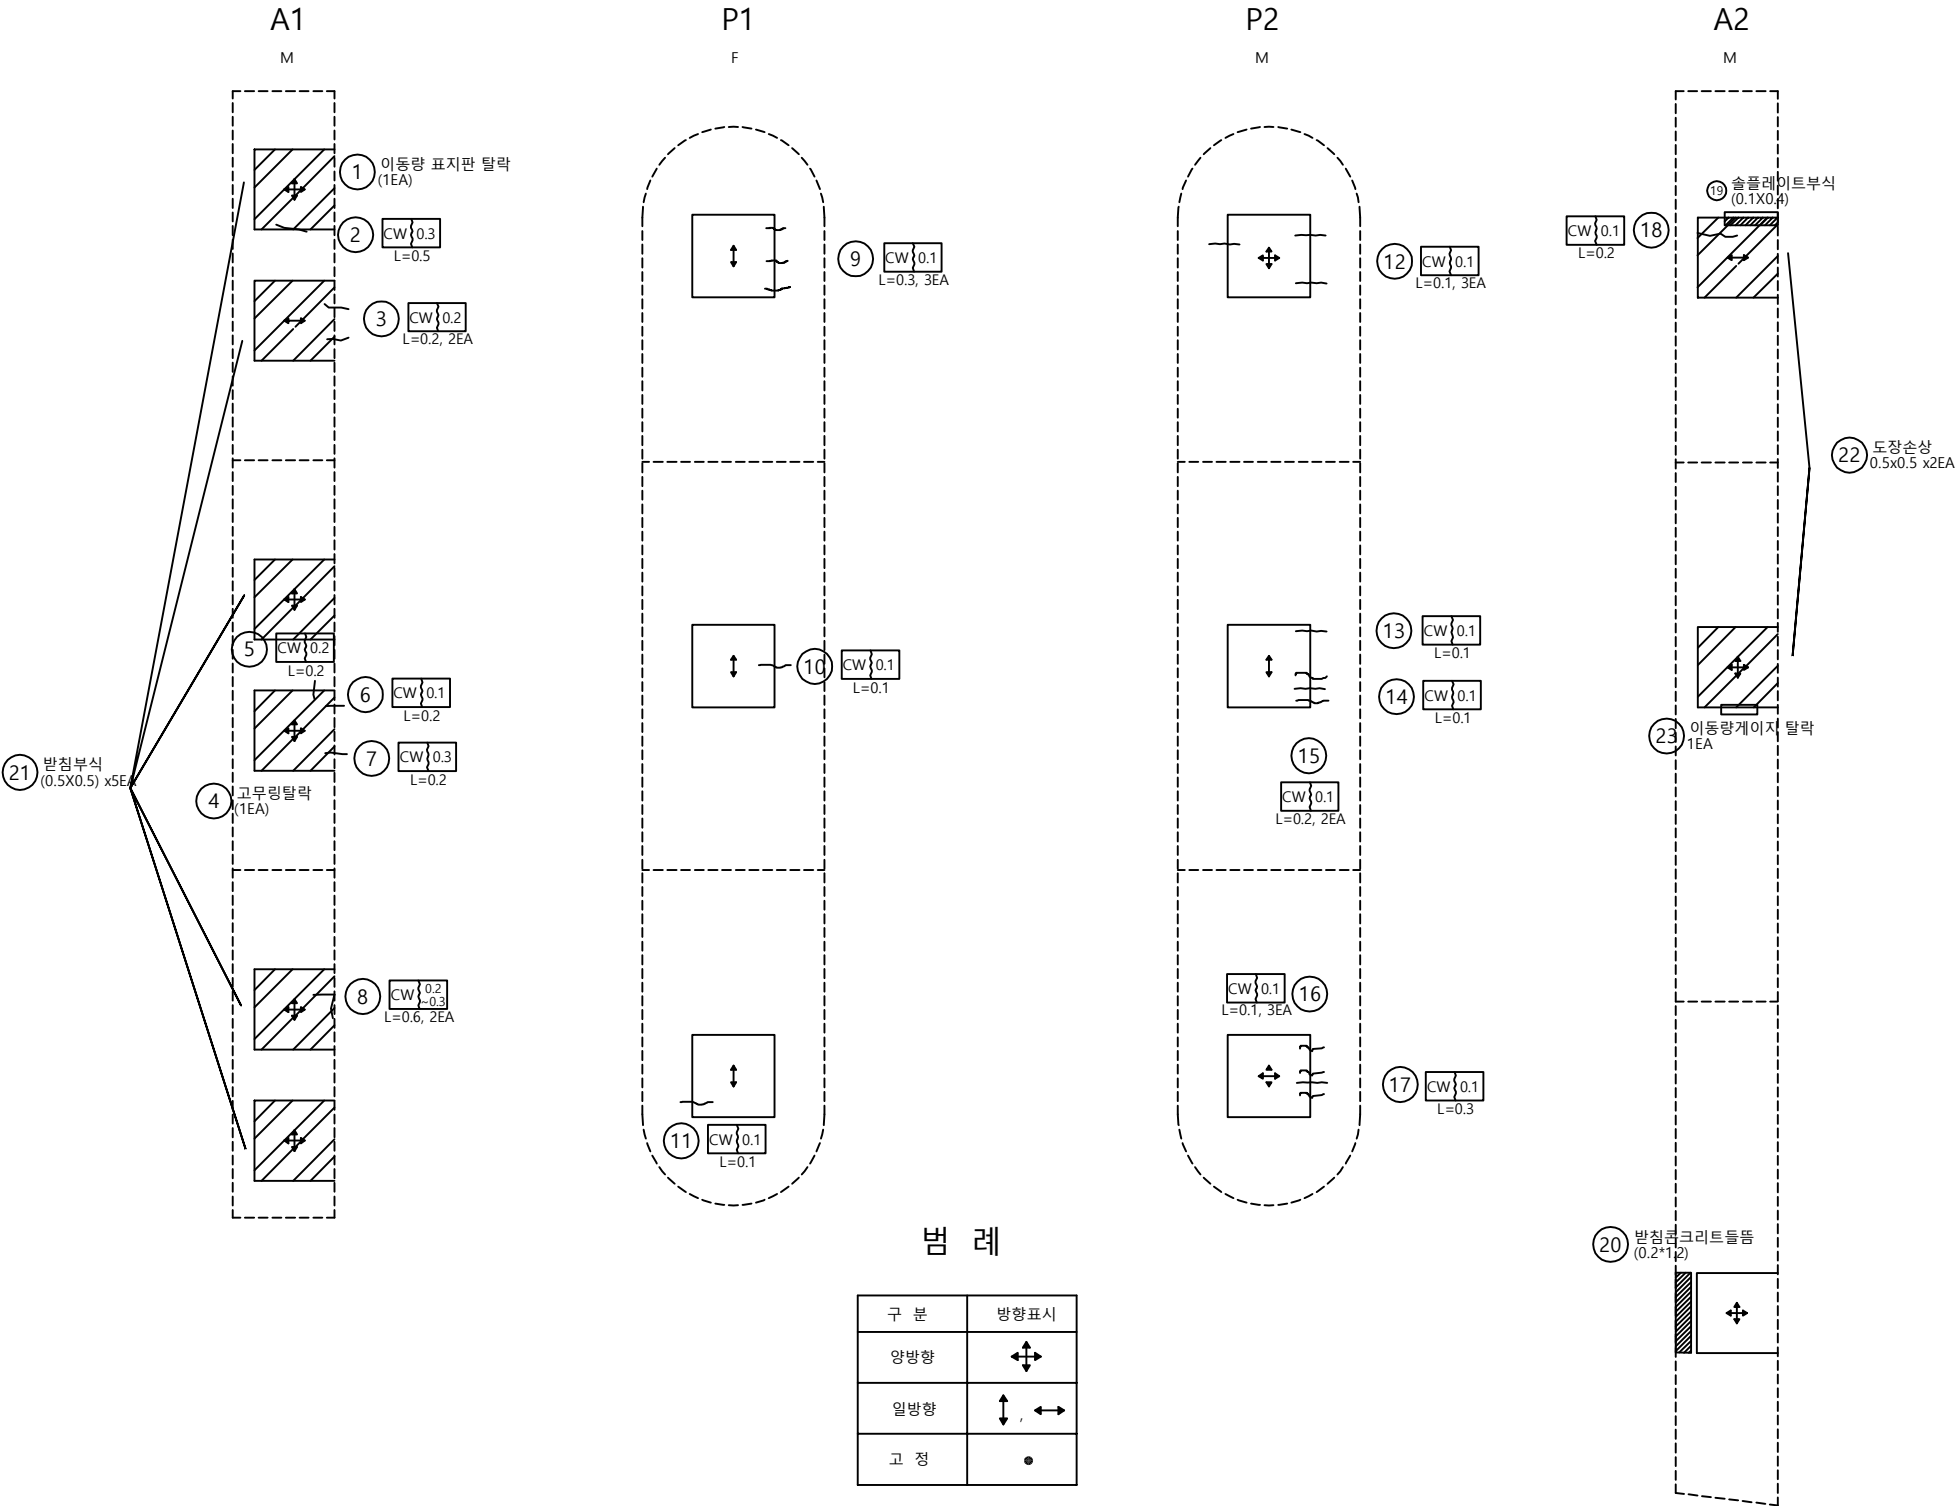
교 량 받 침 (하행선)

| 손 상 물 량 표 | | | | | | | | | | |
|---|---|---|---|---|---|---|---|---|---|---|
| 2 | 구 | 혼산 | 받침물탈 균열 | 0.3 | - | 0.50 | 0.50 | m | 1 | |
| 3 | 구 | 혼산 | 받침물탈 균열 | 0.2 | - | 0.2 | 0.40 | m | 2 | |
| 9 | 구 | 혼산 | 받침콘크리트 균열 | 0.1 | - | 0.30 | 0.90 | m | 3 | |
| 19 | 구 | 혼산 | 슬플레이트부식 | - | 0.1 | 0.40 | 0.04 | m' | 1 | |
| 21 | 신 | 혼산 | 받침부식 | - | 0.5 | 0.5 | 1.25 | m' | 5 | |
| 22 | 신 | 혼산 | 받침 도장손상 | - | 0.5 | 0.5 | 0.50 | m' | 2 | |
