논산천안고속도로 구조물 외관조사망도

# 검상천교

2018. 06

천안논산고속도로(주)

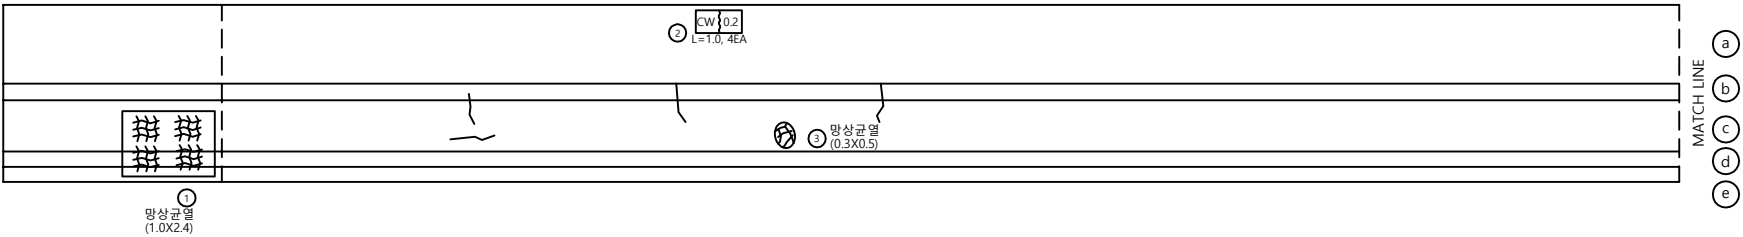
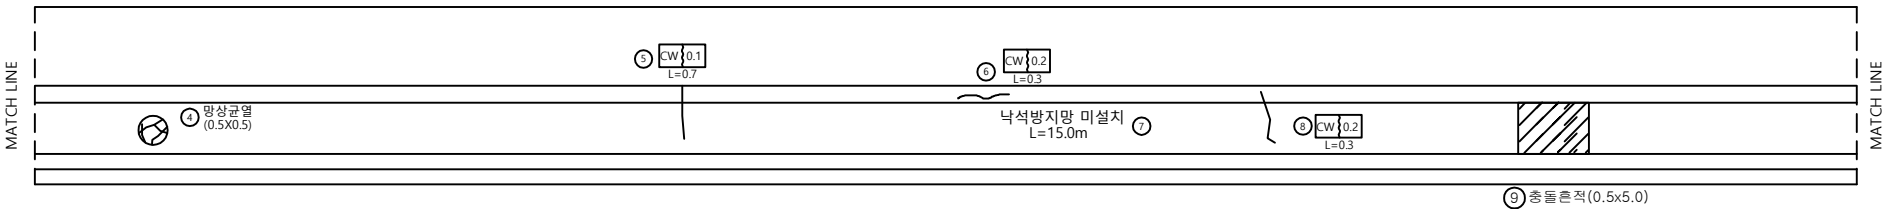
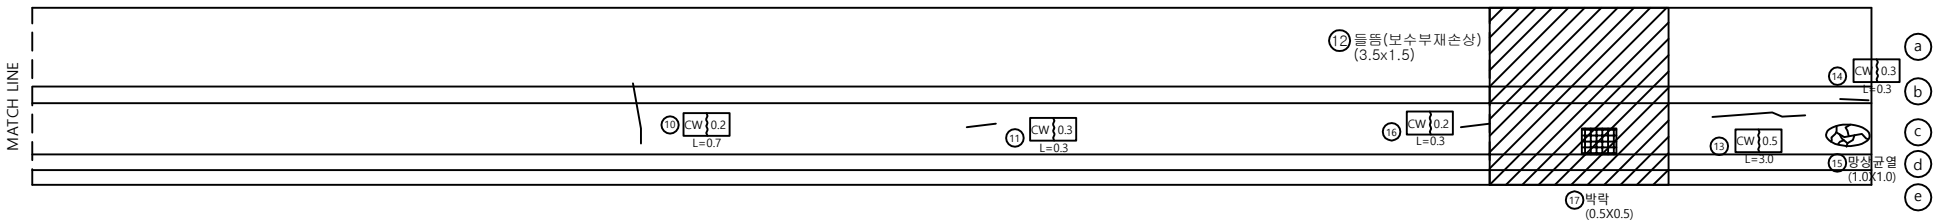
| 번호 | 신/구 | 방향 | 손상내용 | 손상현황 | | | | | | 비고 |
|---|---|---|---|---|---|---|---|---|---|---|
| 1 | 구 | 천안 | 망상균열 | - | 1 | 2.40 | 2.40 | m' | 1 | |
| 2 | 구 | 천안 | 균열 | 0.2 | - | 1.00 | 4.00 | m | 4 | |
| 13 | 신 | 천안 | 균열 | 0.5 | - | 3.00 | 3.00 | m | 1 | 폭증가 |
| 15 | 구 | 천안 | 망상균열 | - | 1.0 | 1.00 | 1.00 | m' | 1 | |

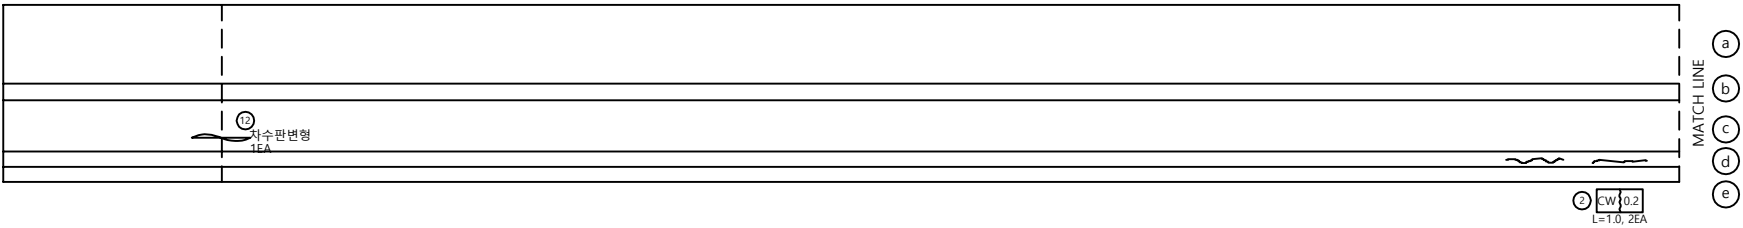
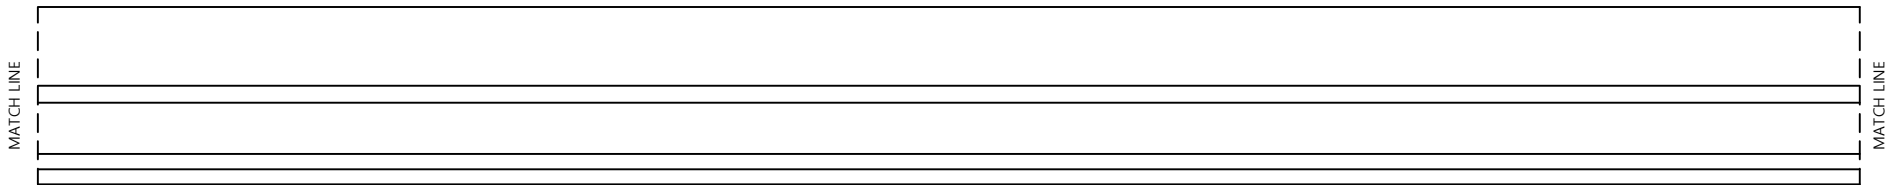
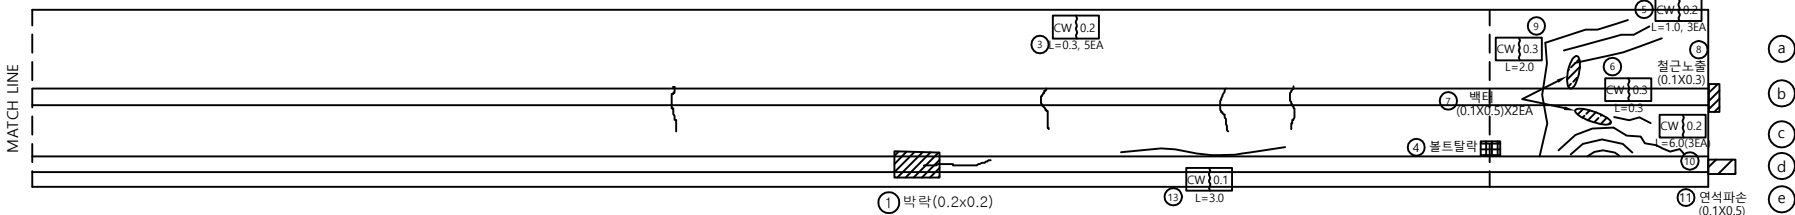
| 번호 | 신/구 | 방향 | 손상내용 | 손상현황 | | | | | | 비고 |
|---|---|---|---|---|---|---|---|---|---|---|
| 2 | 구 | 논산 | 균열 | 0.2 | - | 1.00 | 2.00 | m | 2 | |
| 3 | 구 | 논산 | 균열 | 0.2 | - | 0.30 | 1.50 | m | 5 | |
| 9 | 구 | 논산 | 균열 | 0.3 | - | 2.00 | 2.00 | m | 1 | |
| 13 | 신 | 논산 | 균열 | 0.1 | - | 3.00 | 3.00 | m | 1 | |

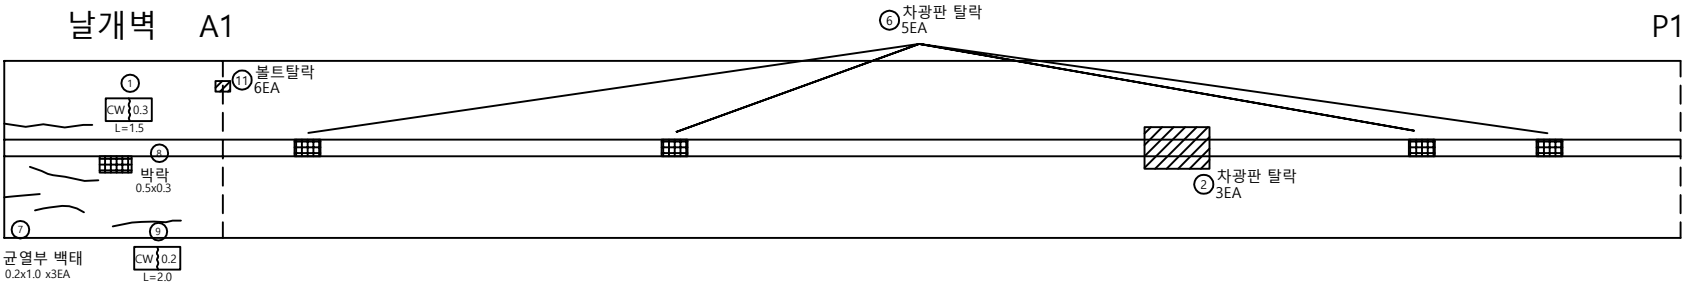
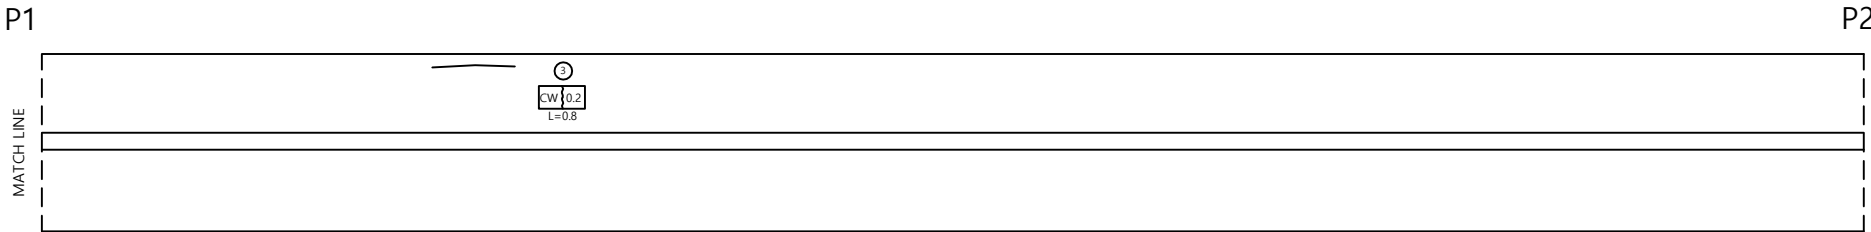
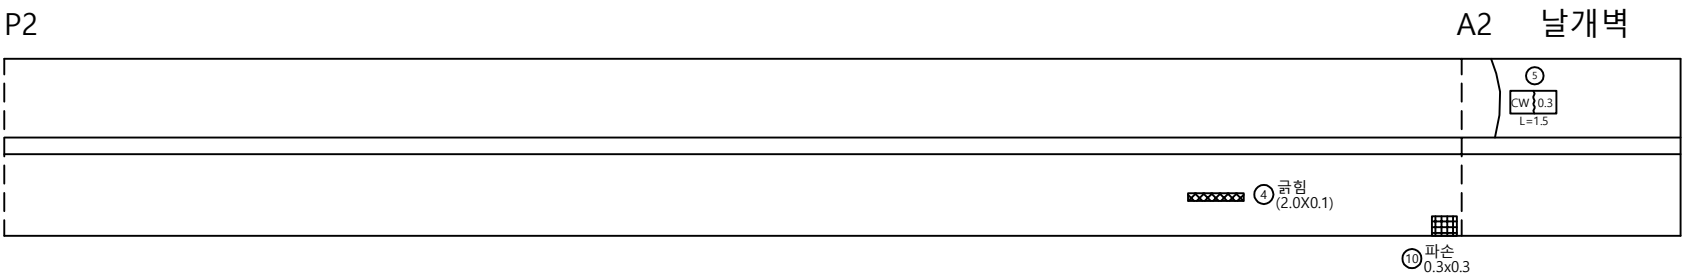
중 앙 분 리 대

| 번호 | 신/구 | 방향 | 손상내용 | 손상현황 | | | | | | 비고 |
|---|---|---|---|---|---|---|---|---|---|---|
| 1 | 구 | 천안 | 균열 | 0.3 | - | 1.50 | 1.50 | m | 1 | |
| 4 | 구 | 논산 | 균열 | - | 2 | 0.10 | 0.20 | m' | 1 | |
| 7 | 신 | 논산 | 균열부 백태 | - | 0.2 | 1.00 | 0.60 | m' | 3 | |
| 9 | 신 | 논산 | 균열 | 0.2 | - | 2.00 | 2.00 | m | 1 | |

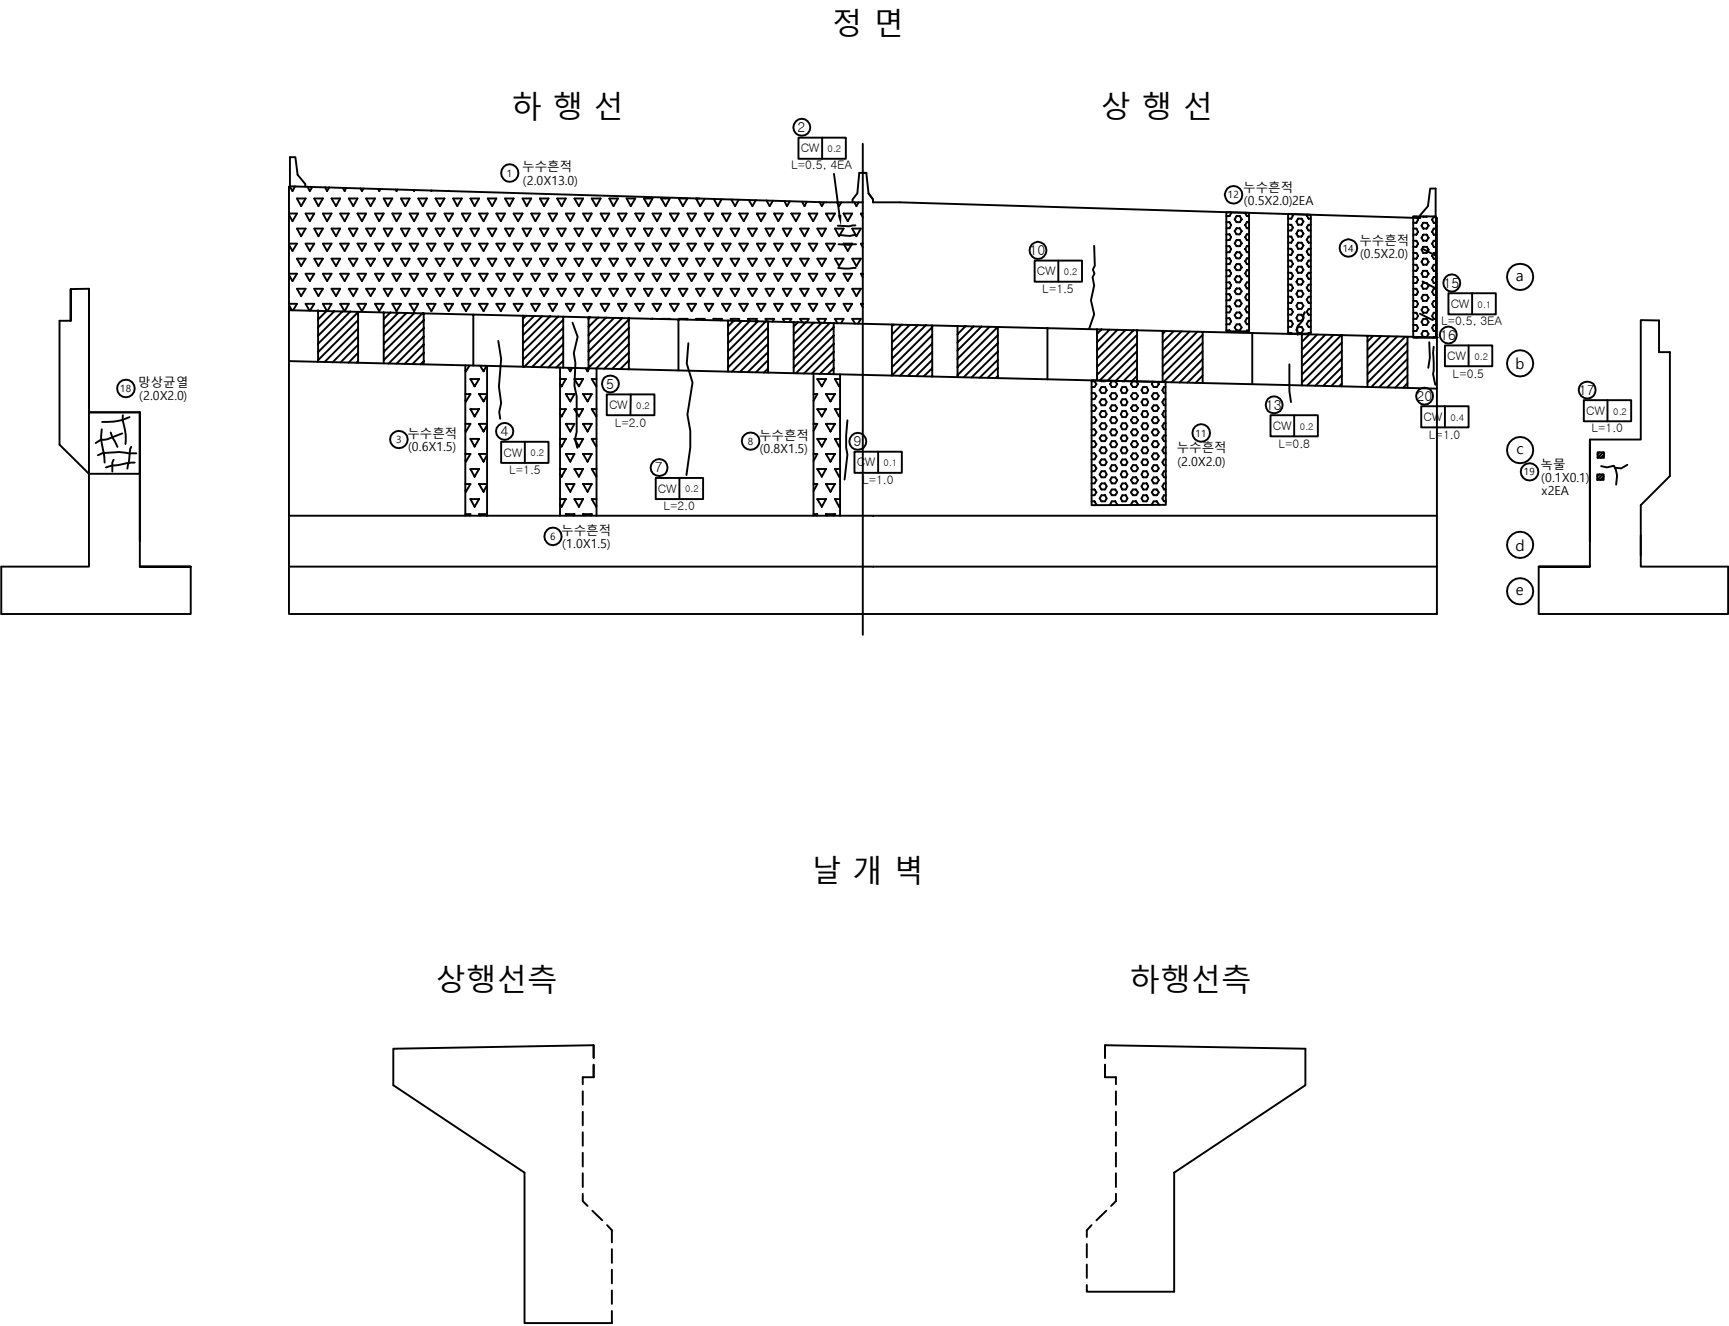
교 대 (A1)

| 번호 | 신/구 | 방향 | 손상내용 | 손상현황 | | | | | | 비고 |
|---|---|---|---|---|---|---|---|---|---|---|
| 1 | 구 | 논산 | 누수혼적 | - | 2 | 13.00 | 26.00 | m' | 1 | |
| 2 | 구 | 논산 | 균열 | 0.2 | - | 0.50 | 2.00 | m | 4 | |
| 11 | 구 | 천안 | 누수혼적 | - | 2 | 2.00 | 4.00 | m' | 1 | |
| 18 | 신 | 논산 | 광상균열 | - | 2.0 | 2.00 | 4.00 | m' | 1 | |
| 20 | 신 | 천안 | 균열 | 0.4 | - | 1.00 | 1.00 | m | 1 | |

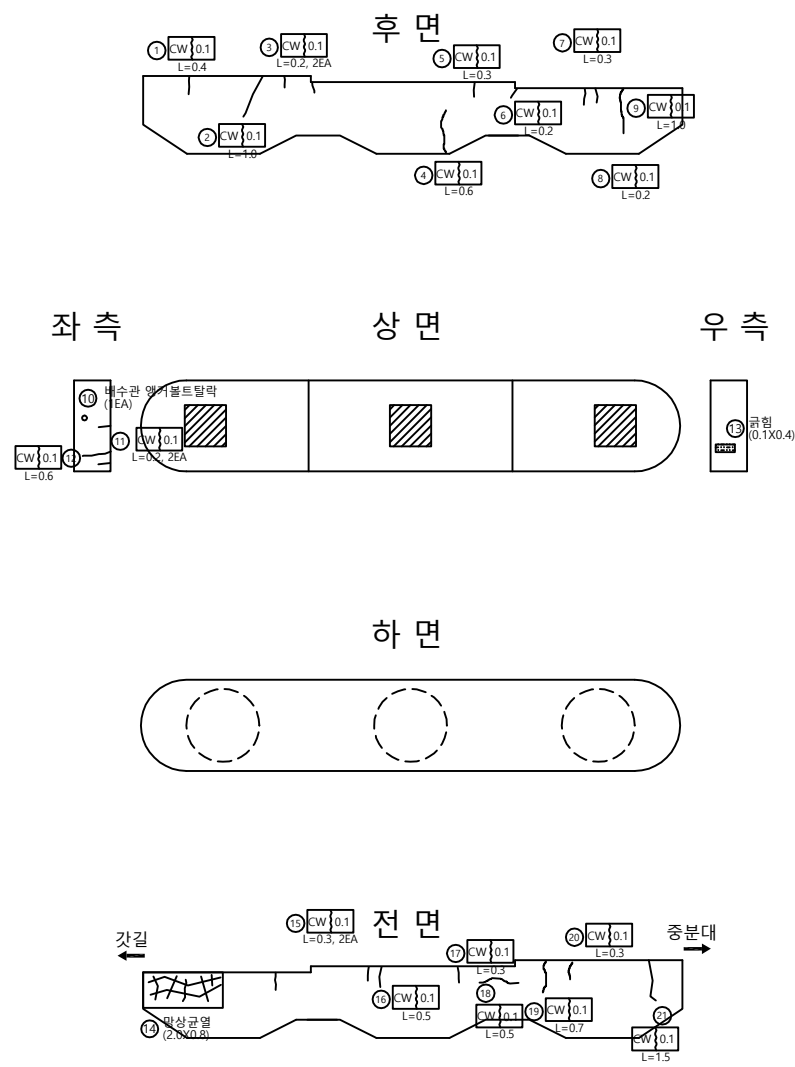
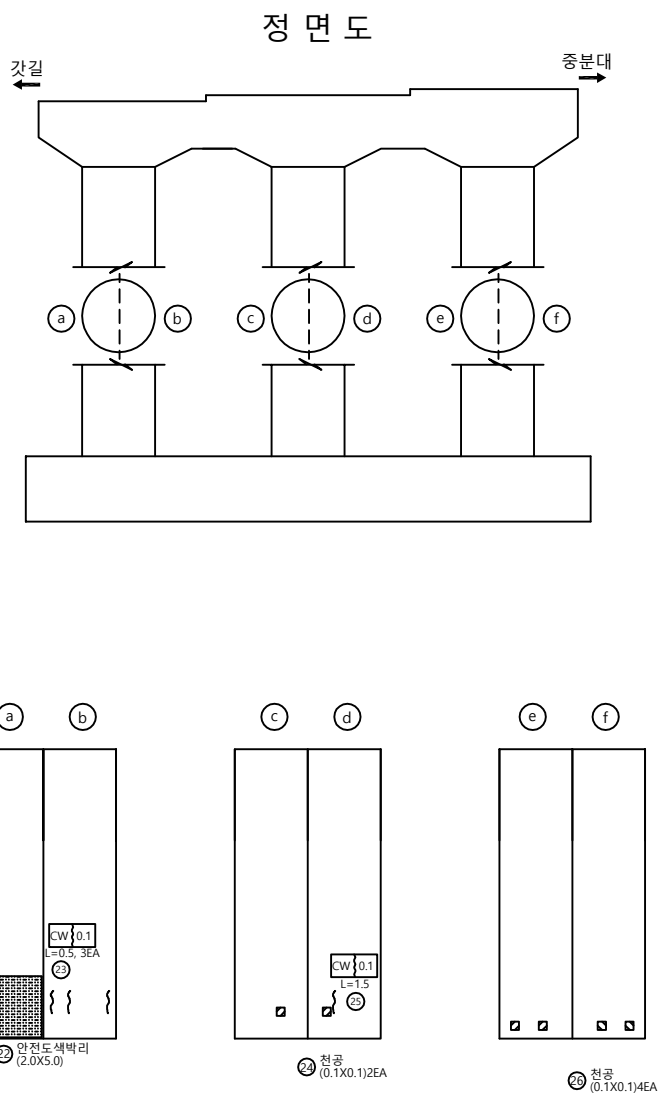
교 각 (P1)

| 번호 | 신/구 | 방향 | 손상내용 | 손상현황 | | | | | | 비고 |
|---|---|---|---|---|---|---|---|---|---|---|
| 1 | 구 | 천안 | 균열 | 0.1 | - | 0.40 | 0.40 | m | 1 | |
| 14 | 구 | 천안 | 망상균열 | - | 2 | 0.80 | 1.60 | m' | 1 | |
| 25 | 구 | 천안 | 균열 | 0.1 | - | 1.00 | 1.00 | m | 1 | |

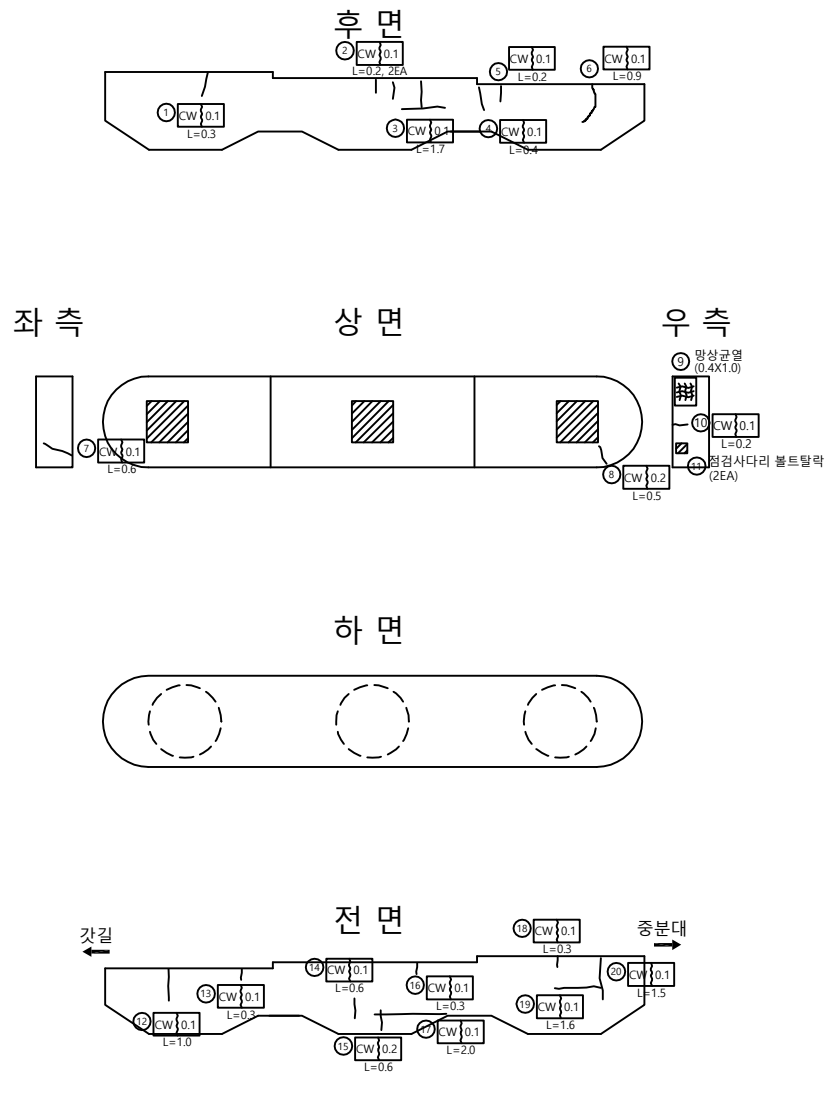
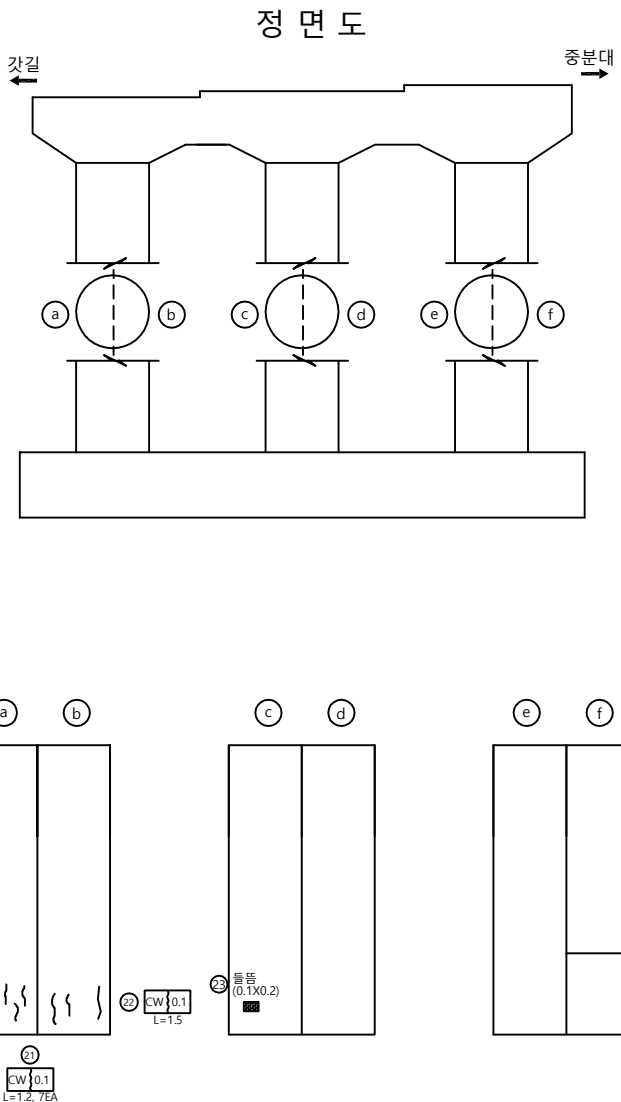
교 각 (P1)

| 번호 | 신/구 | 방향 | 손상내용 | 손상현황 | | | | | | 비고 |
|---|---|---|---|---|---|---|---|---|---|---|
| 1 | 구 | 논산 | 균열 | 0.1 | - | 0.30 | 0.30 | m | 1 | |
| 9 | 구 | 논산 | 망상균열 | - | 0.4 | 1.00 | 0.40 | m' | 1 | |
| 22 | 구 | 논산 | 균열 | 0.1 | - | 1.50 | 1.50 | m | 1 | |

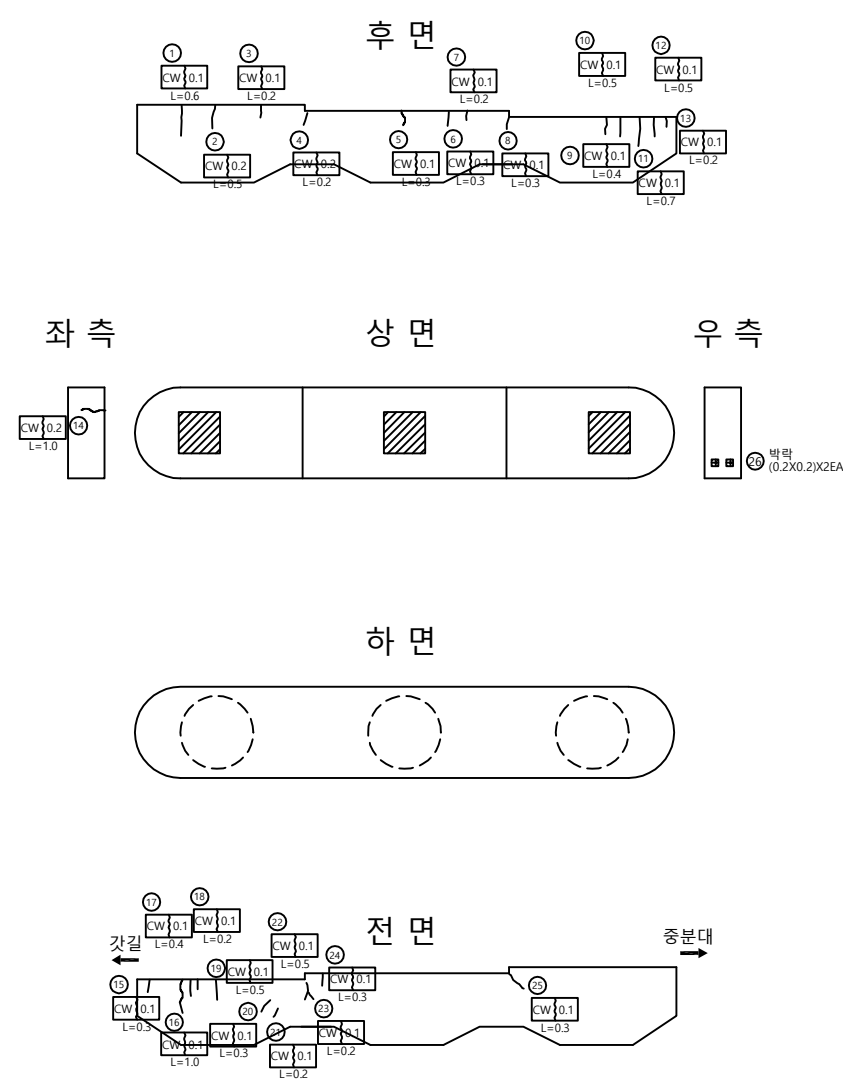
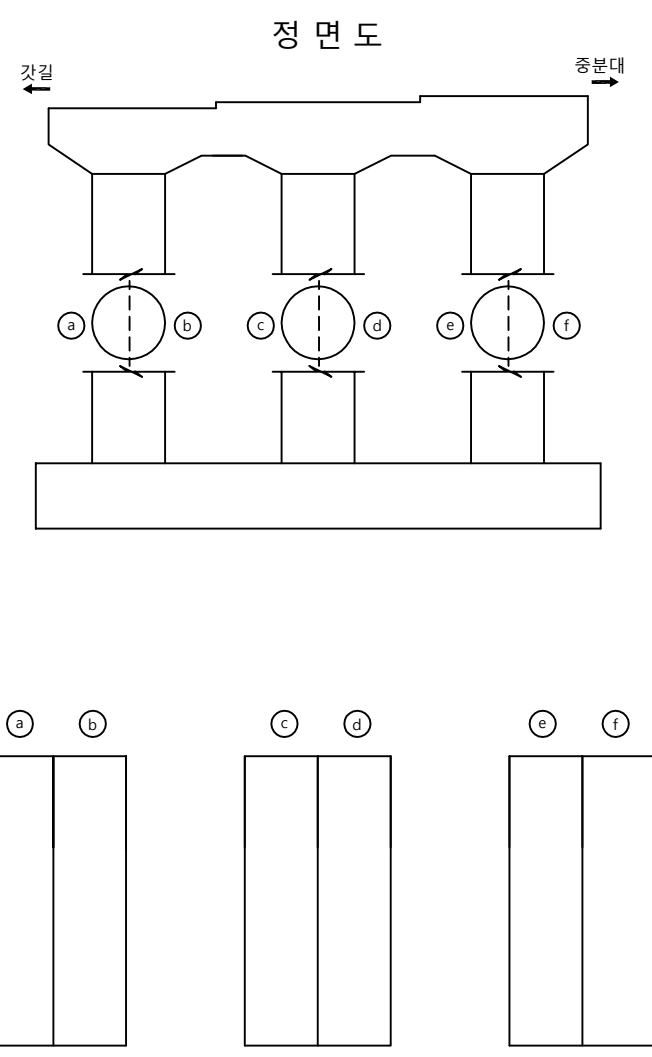
교 각 (P2)

| 번호 | 신/구 | 방향 | 손상내용 | 손상현황 | | | | | | 비고 |
|---|---|---|---|---|---|---|---|---|---|---|
| 1 | 구 | 천안 | 균열 | 0.1 | - | 0.60 | 0.60 | m | 1 | |
| 14 | 구 | 천안 | 균열 | 0.2 | - | 1.00 | 1.00 | m | 1 | |
| 17 | 구 | 천안 | 균열 | 0.1 | - | 0.40 | 0.40 | m | 1 | |
