논산천안고속도로 구조물 외관조사망도

연무I/C교

2018. 06

천안논산고속도로(주)

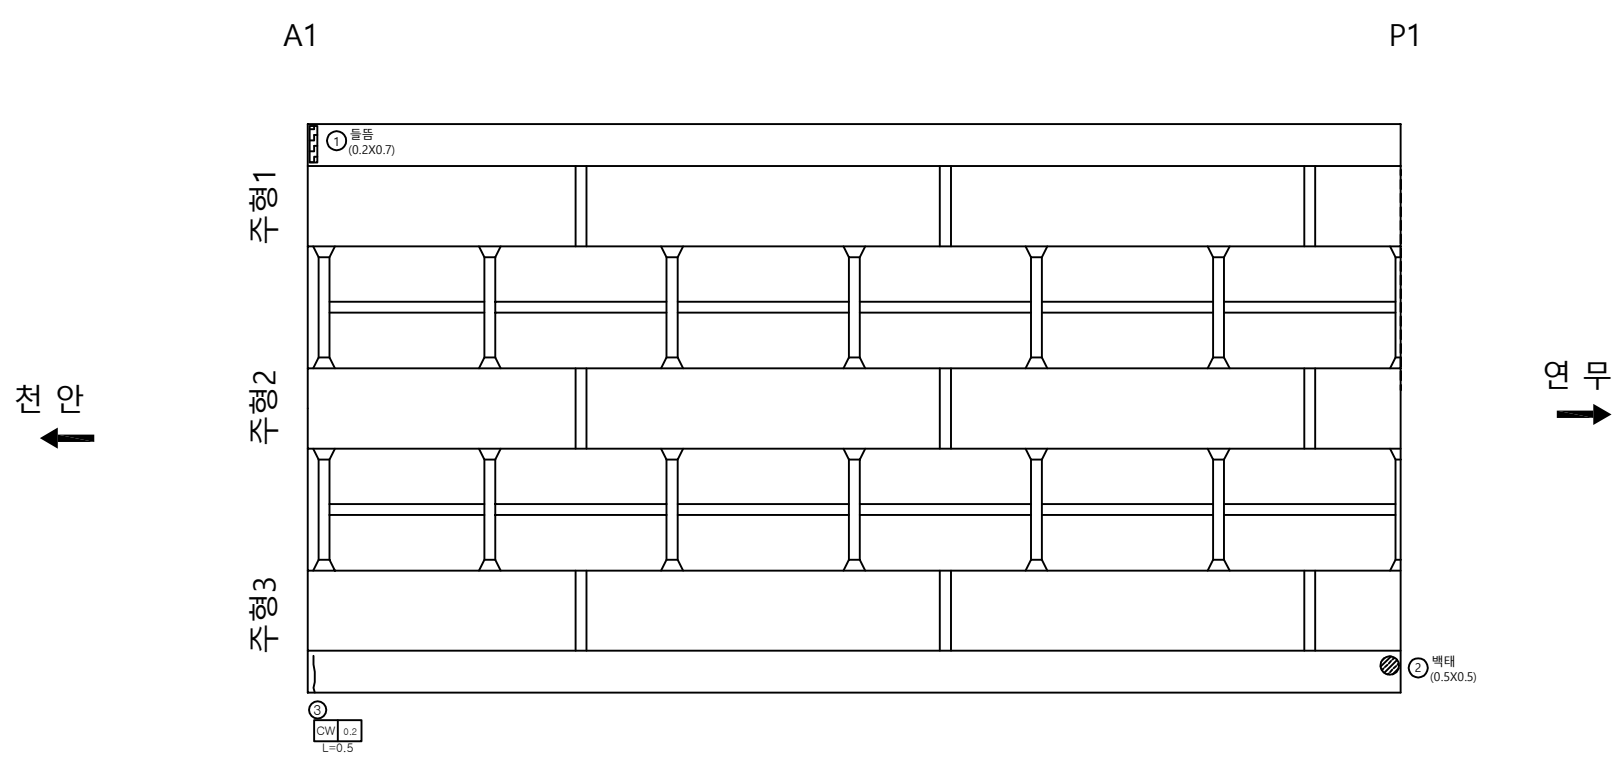
바 닥 판

| 손 상 물 량 표 | | | | | | | | | | |
|---|---|---|---|---|---|---|---|---|---|---|
| 3 | 구 | - | 균열 | 0.2 | - | 0.50 | 0.50 | m | 1 | |

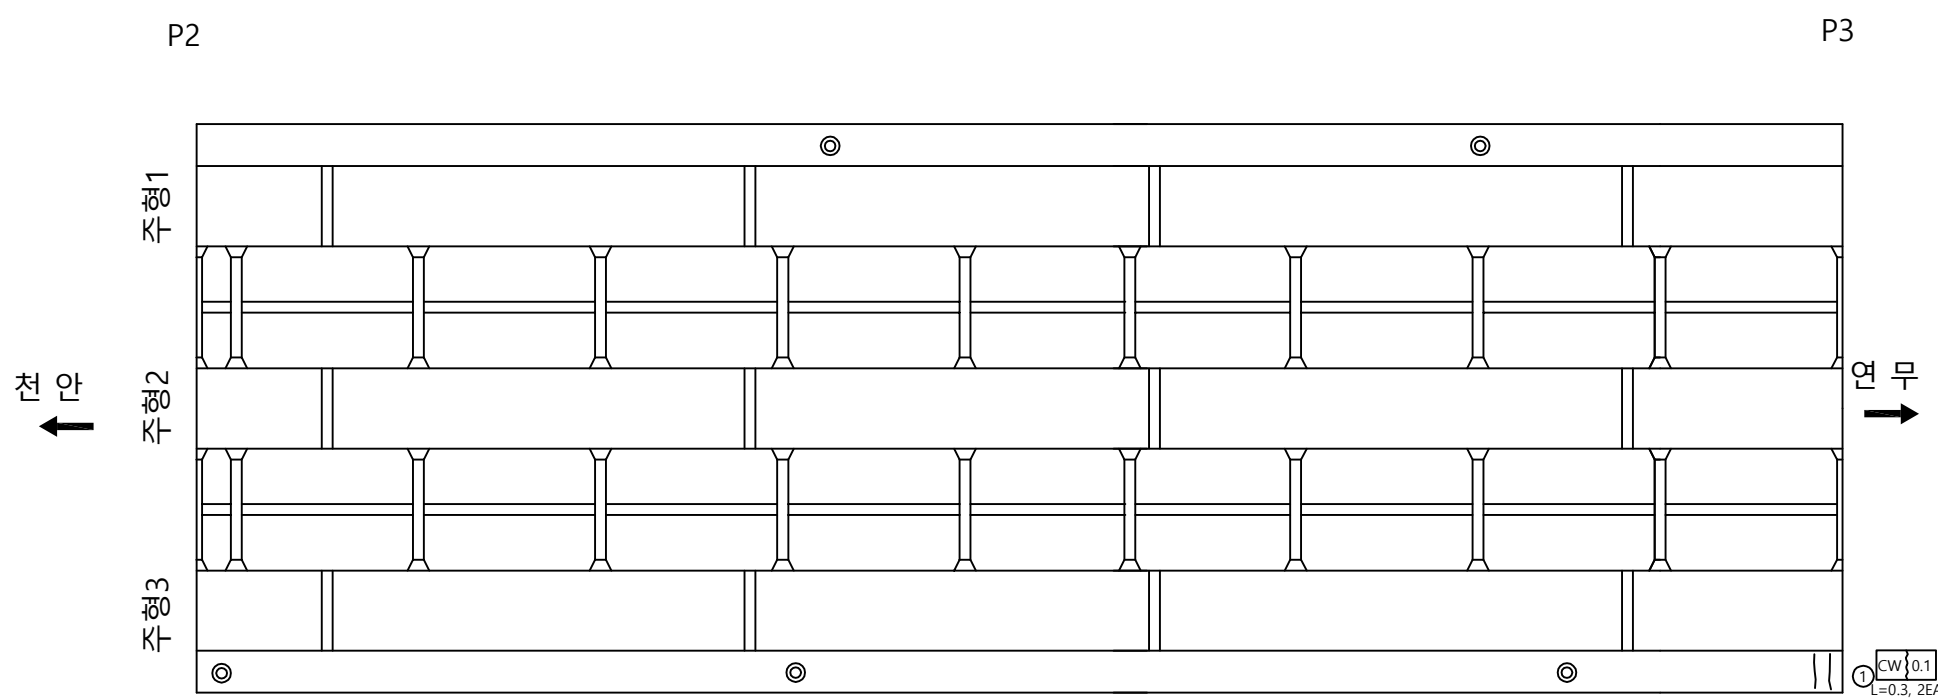
바 닥 판

| 손 상 물 량 표 | | | | | | | | | | |
|---|---|---|---|---|---|---|---|---|---|---|
| 1 | 구 | - | 균열 | 0.1 | - | 0.30 | 0.60 | m | 2 | |

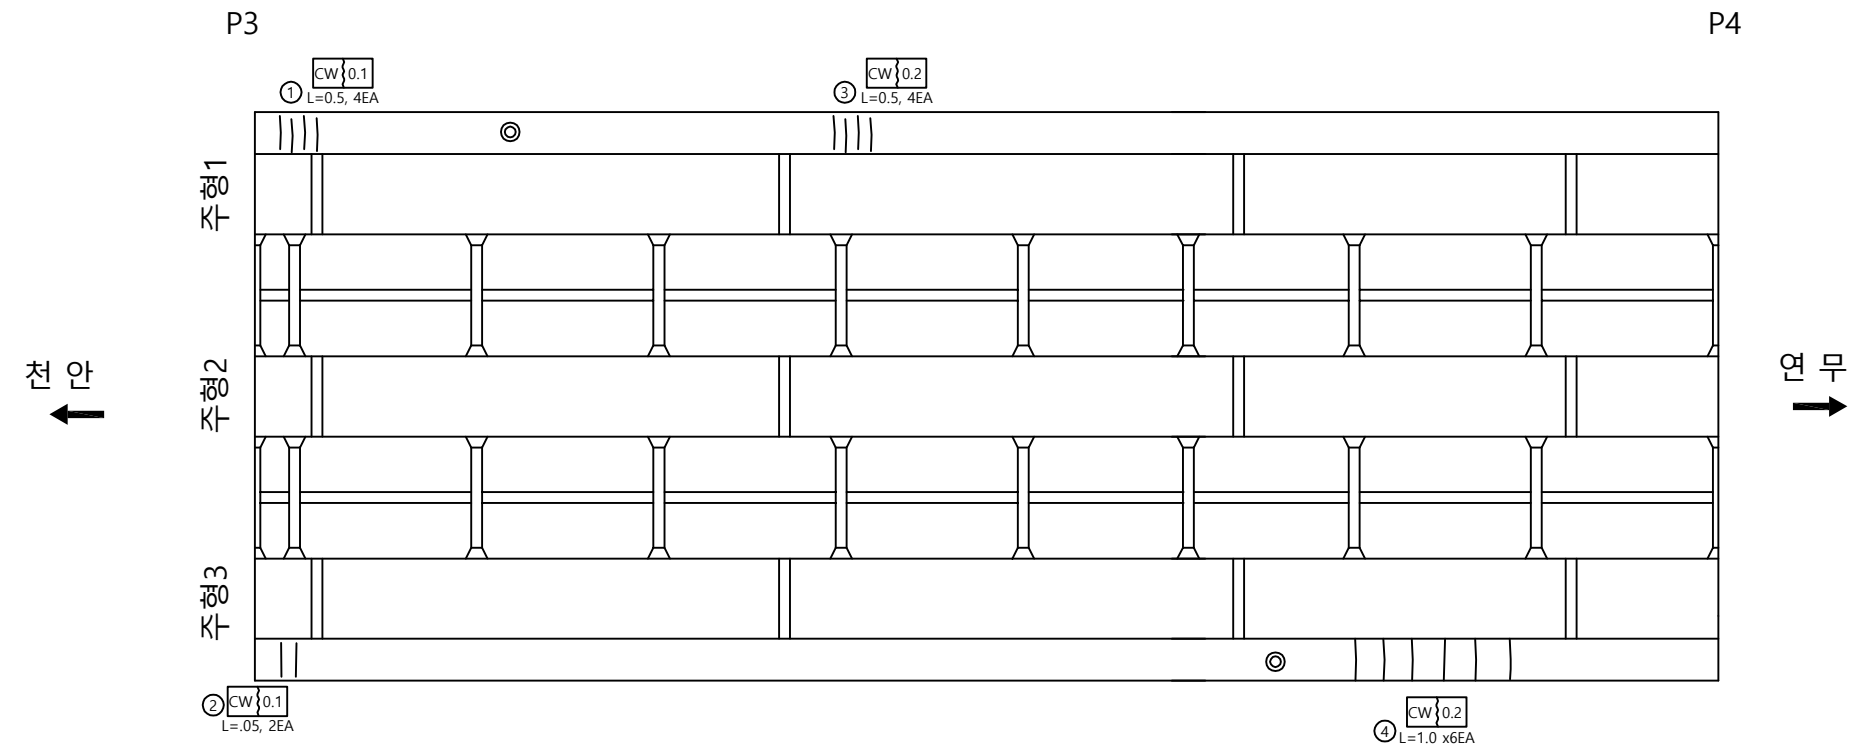
바 닥 판

| 번호 | 신/구 | 방향 | 손상내용 | 손상현황 | | | | | | 비고 |
|---|---|---|---|---|---|---|---|---|---|---|
| 1 | 구 | - | 균열 | 0.1 | - | 0.50 | 2.00 | m | 4 | |
| 2 | 구 | - | 균열 | 0.1 | - | 0.50 | 1.00 | m | 2 | |
| 3 | 신 | - | 균열 | 0.2 | - | 0.50 | 2.00 | m | 4 | |
| 4 | 신 | - | 균열 | 0.2 | - | 1.00 | 6.00 | m | 6 | |

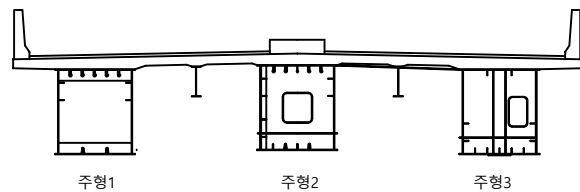
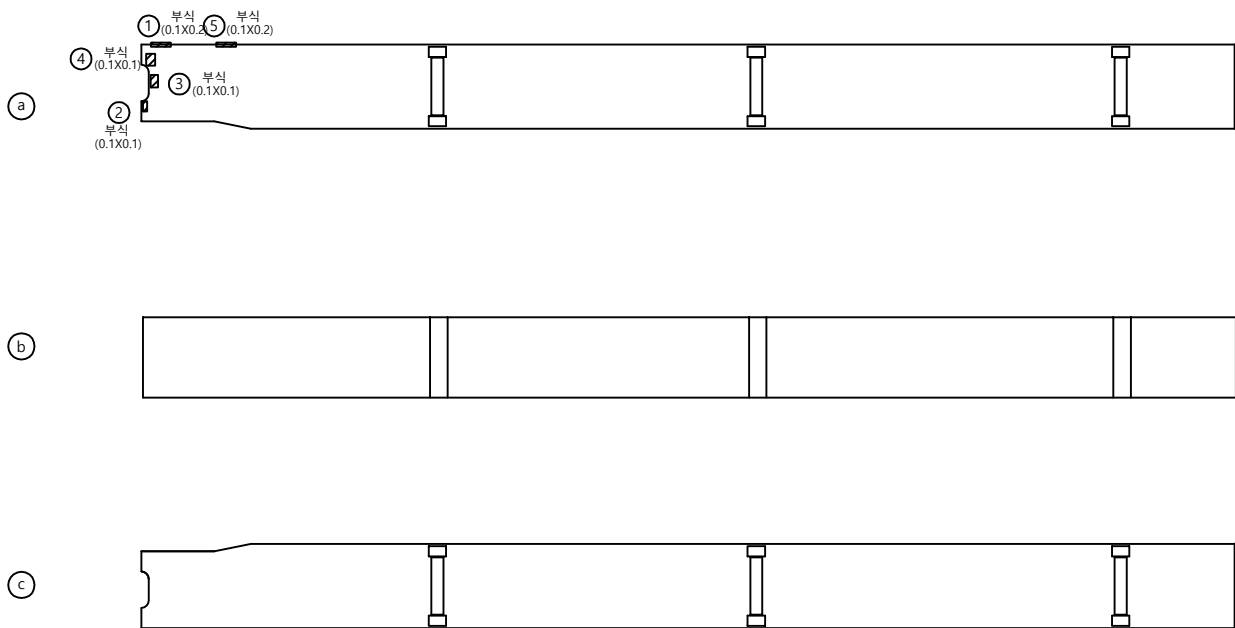
주 형 (외부)

| 번호 | 구/구 | 방향 | 손상내용 | 손상현황 | | | | | | 비고 |
|---|---|---|---|---|---|---|---|---|---|---|
| 1 | 구 | - | 부식 | - | 0.1 | 0.20 | 0.02 | m' | 1 | |
| 2 | 구 | - | 부식 | - | 0.1 | 0.10 | 0.01 | m' | 1 | |
| 3 | 구 | - | 부식 | - | 0.1 | 0.10 | 0.01 | m' | 1 | |
| 4 | 구 | - | 부식 | - | 0.1 | 0.10 | 0.01 | m' | 1 | |
| 5 | 신 | - | 부식 | - | 0.1 | 0.10 | 0.01 | m' | 1 | |

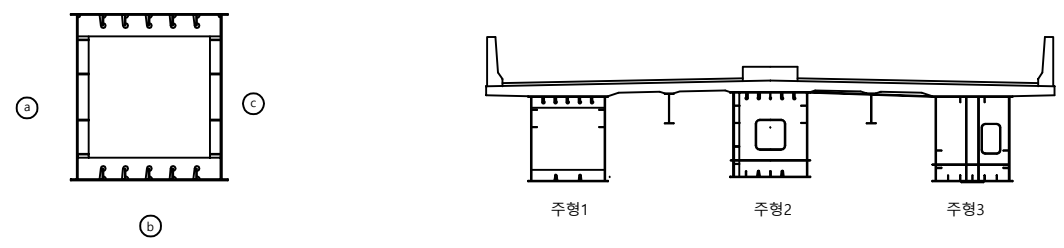
주 형 (외부)

| 손 상 물 량 표 | | | | | | | | | | |
|---|---|---|---|---|---|---|---|---|---|---|
| 1 | 구 | - | 부식 | - | 0.1 | 2.00 | 0.20 | m' | 1 | |
| 2 | 구 | - | 부식 | - | 0.1 | 0.30 | 0.03 | m' | 1 | |
| 3 | 구 | - | 부식 | - | 0.1 | 0.20 | 0.02 | m' | 1 | |

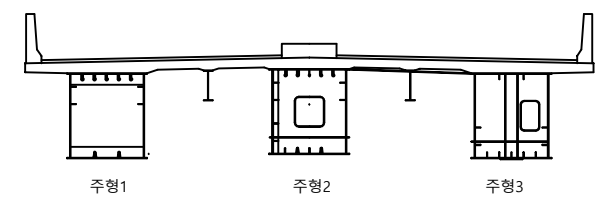
주 형 (외부)

| 손 상 물 량 표 | | | | | | | | | | |
|---|---|---|---|---|---|---|---|---|---|---|
| 1 | 구 | - | 부식 | - | 0.1 | 0.10 | 0.01 | m' | 1 | |
| 2 | 구 | - | 부식 | - | 0.1 | 0.10 | 0.01 | m' | 1 | |
| 3 | 구 | - | 부식 | - | 0.1 | 0.20 | 0.02 | m' | 1 | |
| 4 | 구 | - | 부식 | - | 0.1 | 0.20 | 0.02 | m' | 1 | |
| 5 | 신 | - | 부식 | - | 0.1 | 0.10 | 0.01 | m' | 1 | |

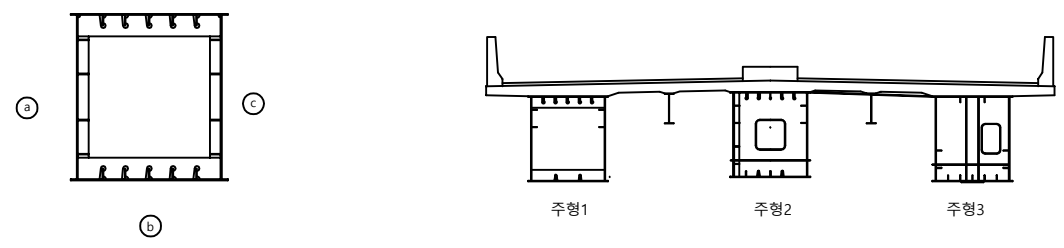
주 형 (외부)

| 손 상 물 량 표 | | | | | | | | | | |
|---|---|---|---|---|---|---|---|---|---|---|
| 1 | 구 | - | 부식 | - | 0.1 | 0.20 | 0.06 | m' | 3 | |
| 2 | 구 | - | 부식 | - | 0.1 | 5.00 | 0.50 | m' | 1 | |
| 5 | 구 | - | 부식 | - | 0.2 | 1.50 | 0.30 | m' | 1 | |
| 7 | 구 | - | 부식 | - | 0.1 | 0.20 | 0.02 | m' | 1 | |

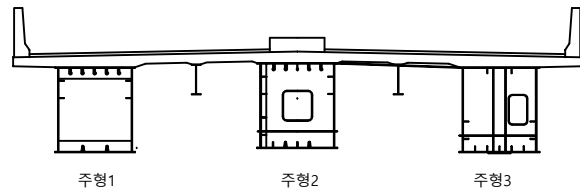
주 형 (외부)

| 번호 | 구/구 | 방향 | 손상내용 | 손상현황 | | | | | | 비고 |
|---|---|---|---|---|---|---|---|---|---|---|
| 1 | 구 | - | 부식 | - | 0.1 | 0.10 | 0.02 | m' | 2 | |
| 2 | 구 | - | 부식 | - | 0.1 | 0.10 | 0.01 | m' | 1 | |
| 3 | 구 | - | 부식 | - | 0.1 | 0.10 | 0.01 | m' | 1 | |

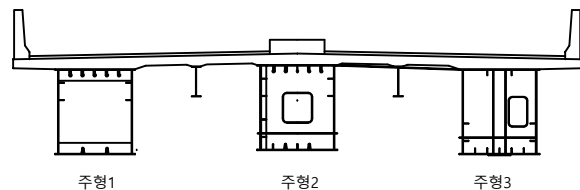
주 형 (외부)

| 번호 | 구/구 | 방향 | 손상내용 | 손상현황 | | | | | | 비고 |
|---|---|---|---|---|---|---|---|---|---|---|
| 1 | 구 | - | 부식 | - | 0.1 | 0.10 | 0.01 | m' | 1 | |
| 2 | 신 | - | 부식 | - | 0.1 | 0.10 | 0.02 | m' | 2 | |

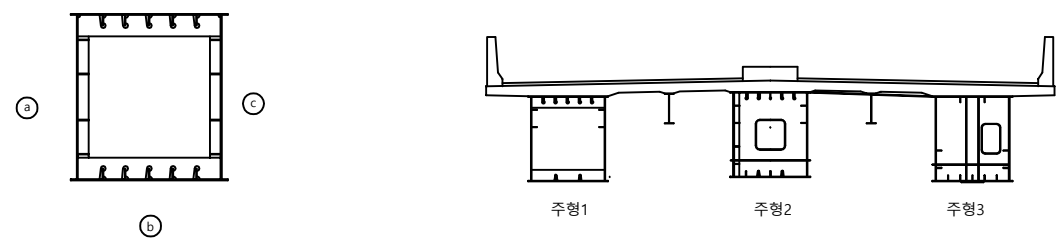
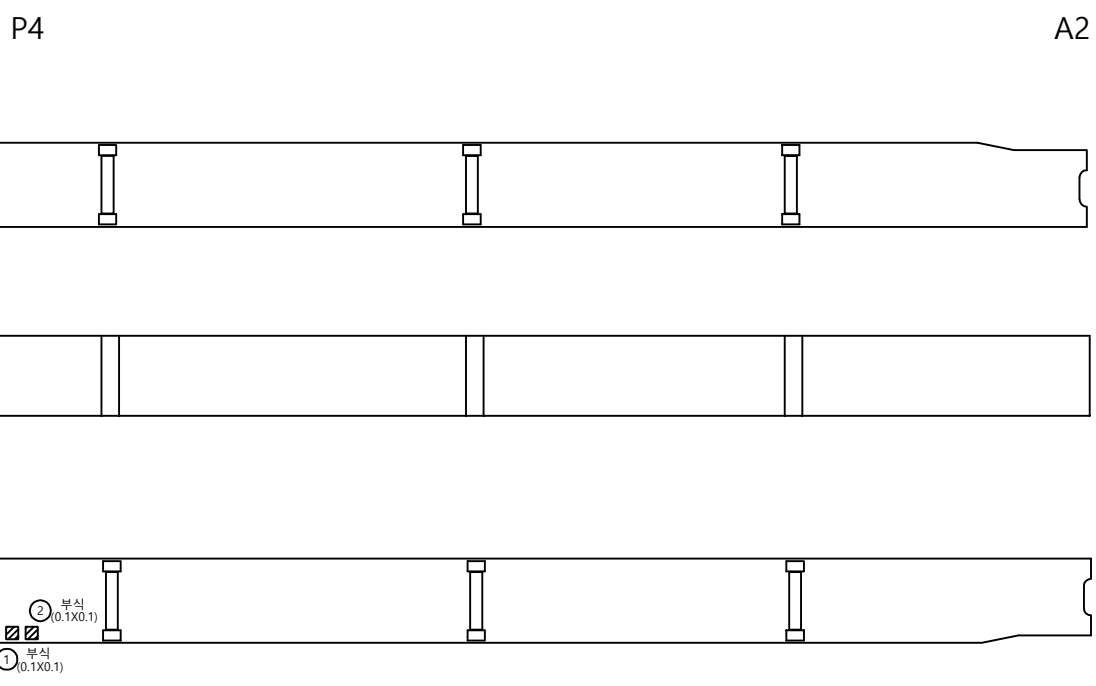
주 형 (외부)

| 손 상 물 량 표 | | | | | | | | | | |
|---|---|---|---|---|---|---|---|---|---|---|
| 1 | 구 | - | 부식 | - | 0.1 | 0.10 | 0.01 | m' | 1 | |
| 2 | 구 | - | 부식 | - | 0.1 | 0.10 | 0.01 | m' | 1 | |

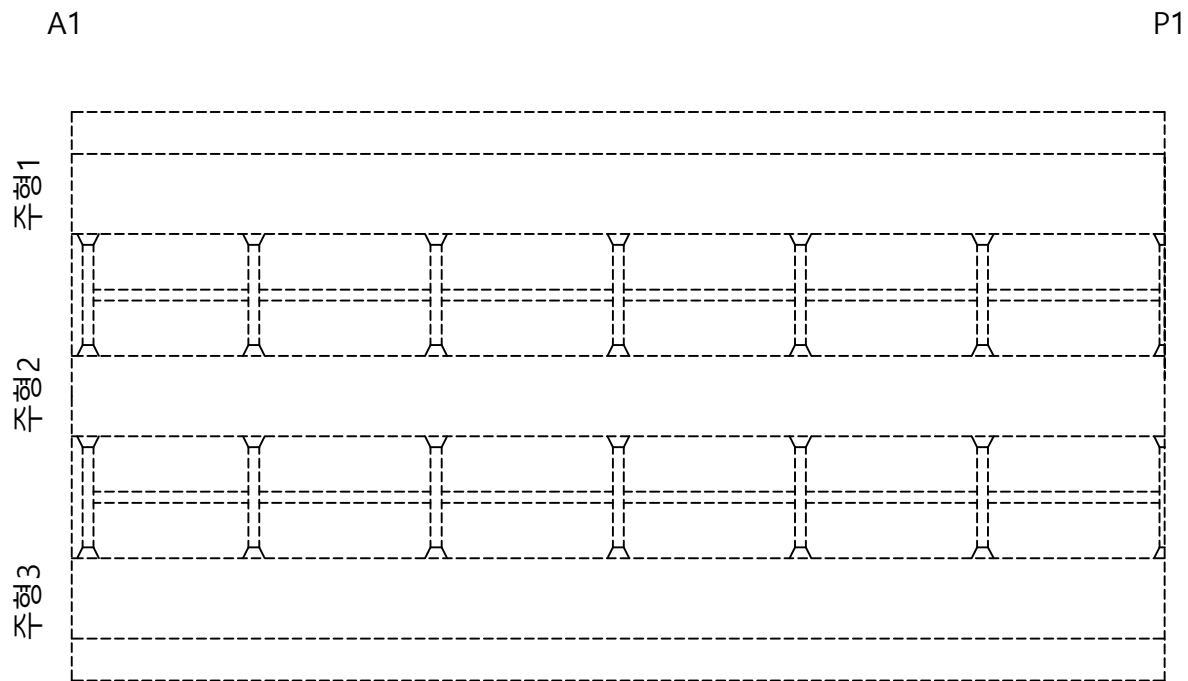
① 부식  
(0.1x0.1)

| 번호 | 신/구 | 방향 | 손상내용 | 손상현황 | | | | | | 비고 |
|---|---|---|---|---|---|---|---|---|---|---|
| 1 | 신 | - | 부식 | - | 0.1 | 0.10 | 0.01 | m' | 1 | 가로보 |

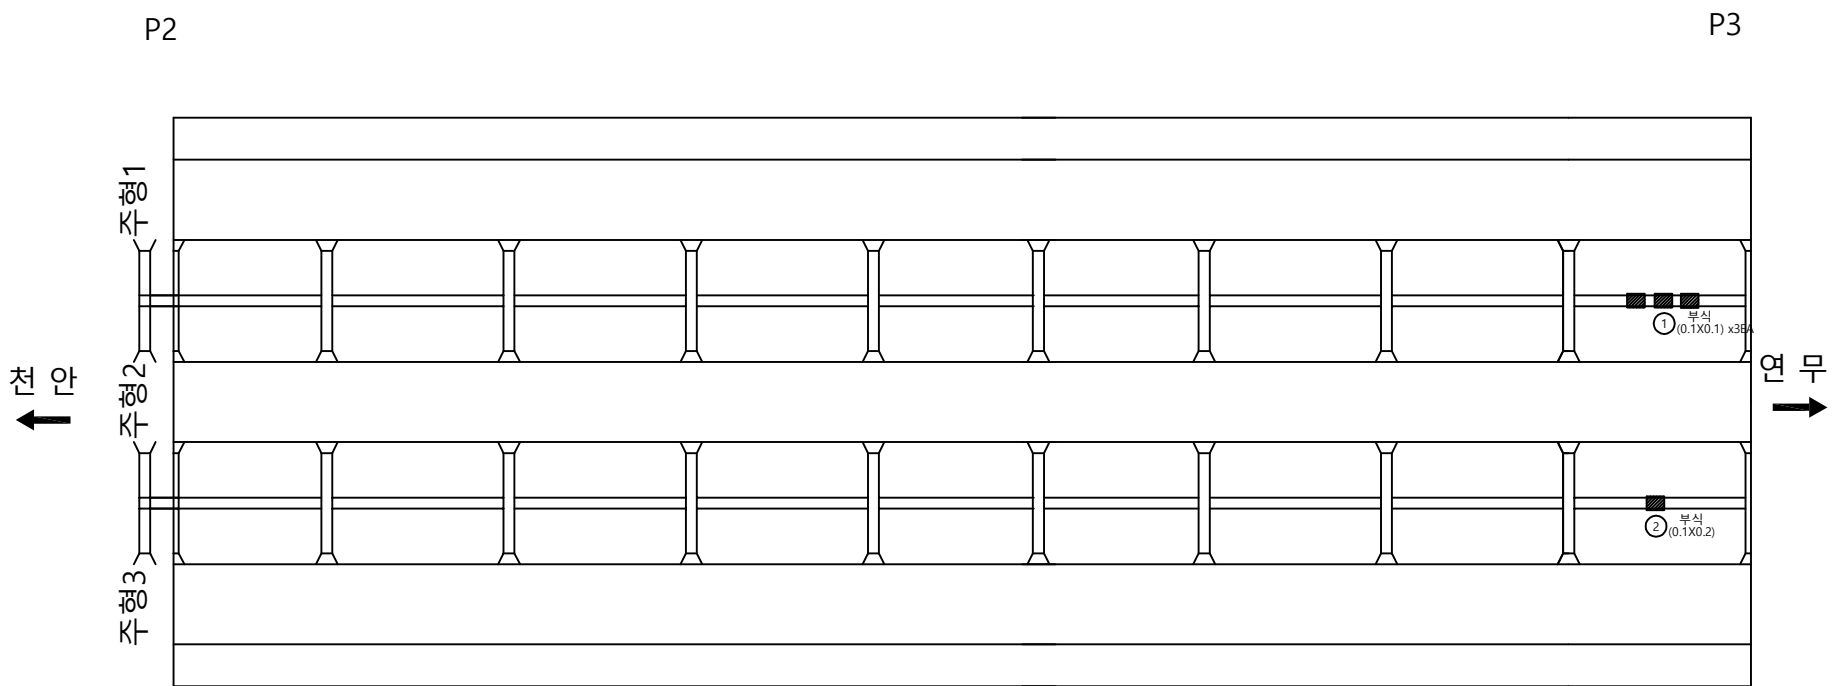
가 로 보

| 손 상 물 량 표 | | | | | | | | | | |
|---|---|---|---|---|---|---|---|---|---|---|
| 1 | 신 | - | 부식 | - | 0.1 | 0.10 | 0.03 | m' | 3 | 세로보 |
| 2 | 신 | - | 부식 | - | 0.1 | 0.2 | 0.02 | m' | 1 | 세로보 |

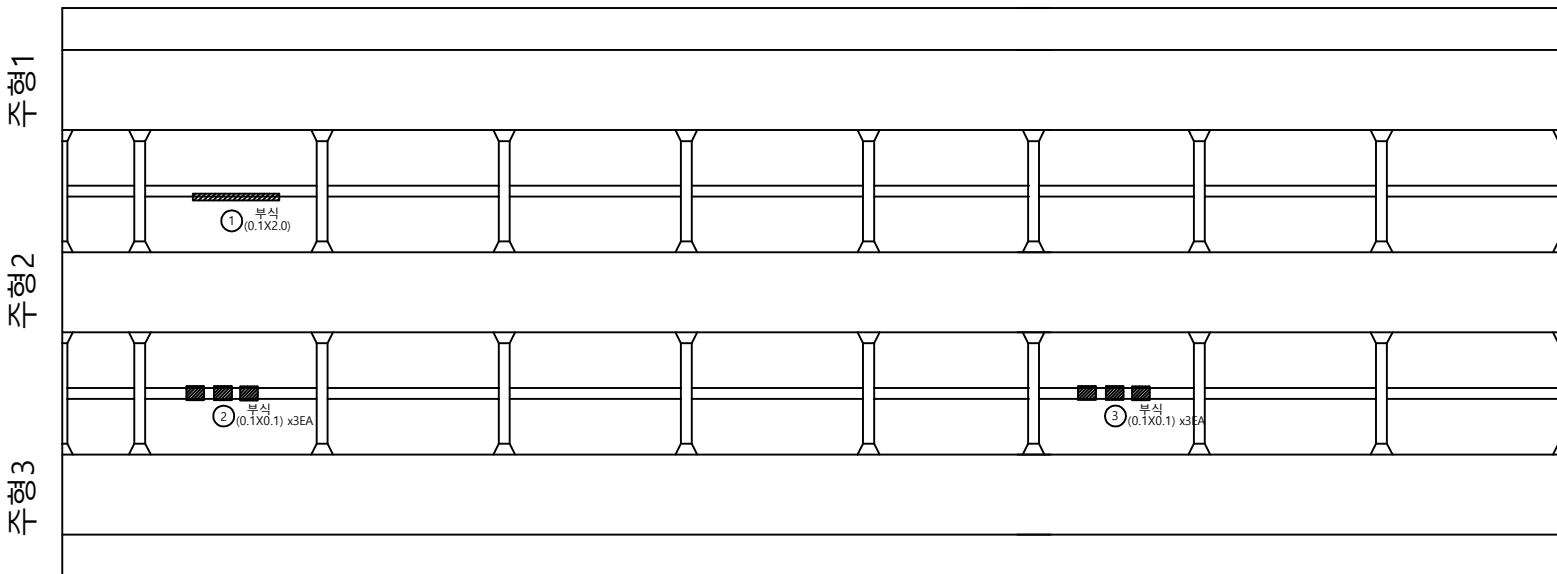
| 손 상 물 량 표 | | | | | | | | | | |
|---|---|---|---|---|---|---|---|---|---|---|
| 1 | 신 | - | 부식 | - | 0.1 | 2.00 | 0.20 | m' | 1 | 세로보 |
| 2 | 신 | - | 부식 | - | 0.1 | 0.10 | 0.03 | m' | 3 | 세로보 |
| 3 | 신 | - | 부식 | - | 0.1 | 0.10 | 0.03 | m' | 3 | 세로보 |

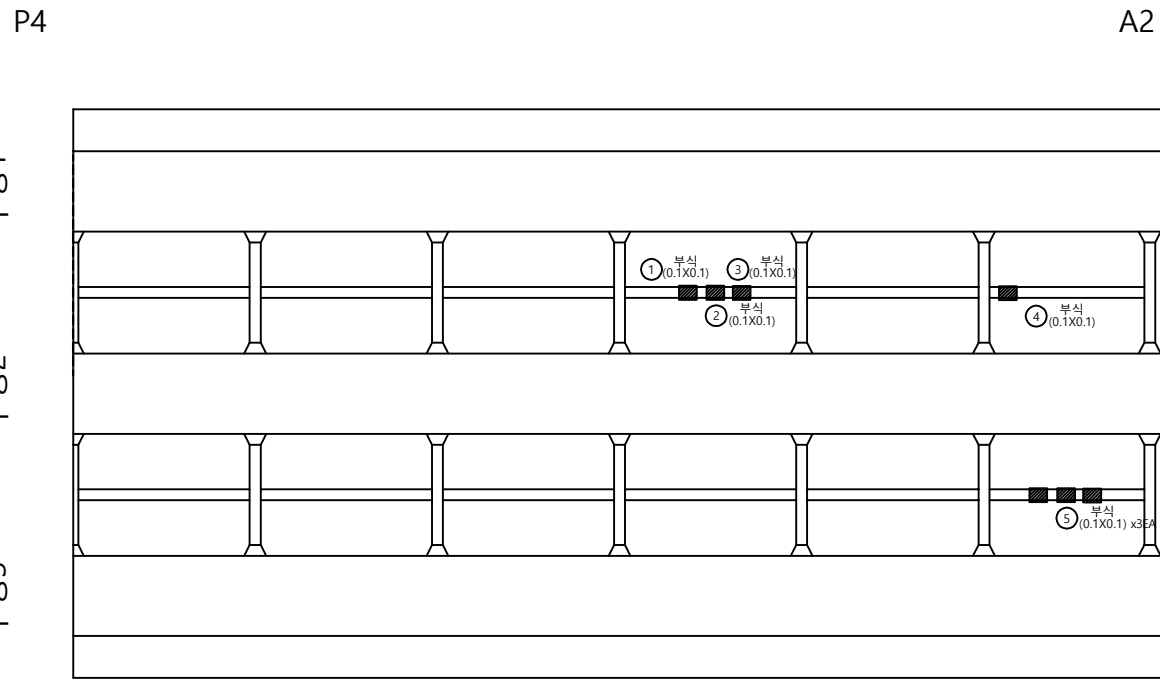
주 형 1  
주 형 2  
주 형 3

| 손 상 물 량 표 | | | | | | | | | | |
|---|---|---|---|---|---|---|---|---|---|---|
| 1 | 구 | - | 부식 | - | 0.1 | 0.10 | 0.01 | m' | 1 | 세로보 |
| 2 | 구 | - | 부식 | - | 0.1 | 0.10 | 0.01 | m' | 1 | 세로보 |
| 3 | 구 | - | 부식 | - | 0.1 | 0.10 | 0.01 | m' | 1 | 세로보 |
| 4 | 신 | - | 부식 | - | 0.1 | 0.10 | 0.10 | m' | 1 | 세로보 |
| 5 | 신 | - | 부식 | - | 0.1 | 0.10 | 0.03 | m' | 3 | 세로보 |

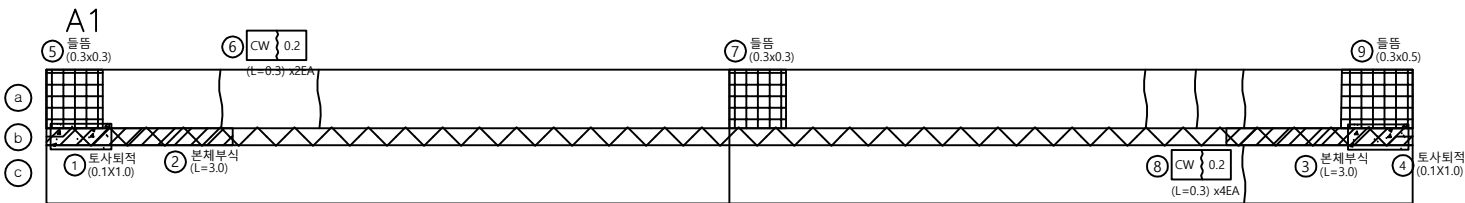
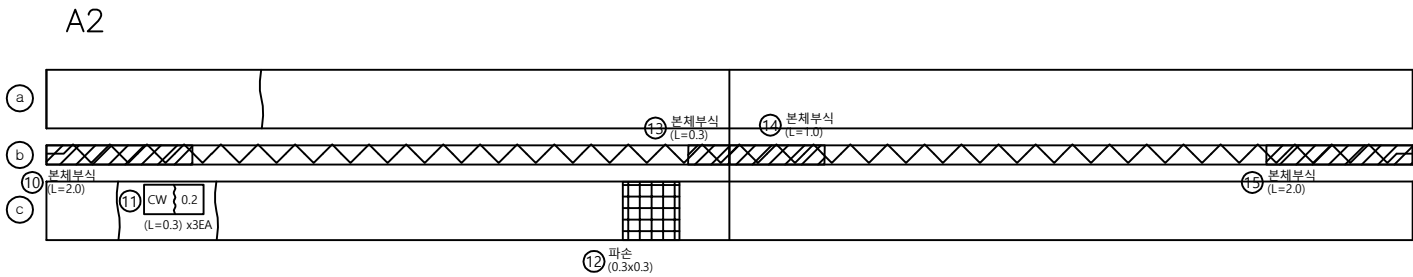
| 번호 | 신/구 | 방향 | 손상내용 | 손상현황 | | | | | | 비고 |
|---|---|---|---|---|---|---|---|---|---|---|
| 2 | 구 | 연무 | 본체부식 | - | - | 3.00 | 3.00 | m | 1 | |
| 3 | 구 | 천안 | 본체부식 | - | - | 3.00 | 3.00 | m | 1 | |
| 6 | 신 | 연무 | 균열 | 0.2 | - | 0.30 | 0.60 | m | 2 | |
| 8 | 신 | 연무 | 균열 | 0.2 | - | 0.30 | 1.20 | m | 4 | |
| 10 | 신 | 천안 | 본체부식 | - | - | 2.00 | 3.00 | m | 1 | |
| 11 | 신 | 천안 | 균열 | 0.2 | - | 0.30 | 0.90 | m | 3 | |
| 13 | 신 | 천안 | 본체부식 | - | - | 0.30 | 0.30 | m | 1 | |
| 14 | 신 | 천안 | 본체부식 | - | - | 1.00 | 1.00 | m | 1 | |
| 15 | 신 | 천안 | 본체부식 | - | - | 2.00 | 2.00 | m | 1 | |

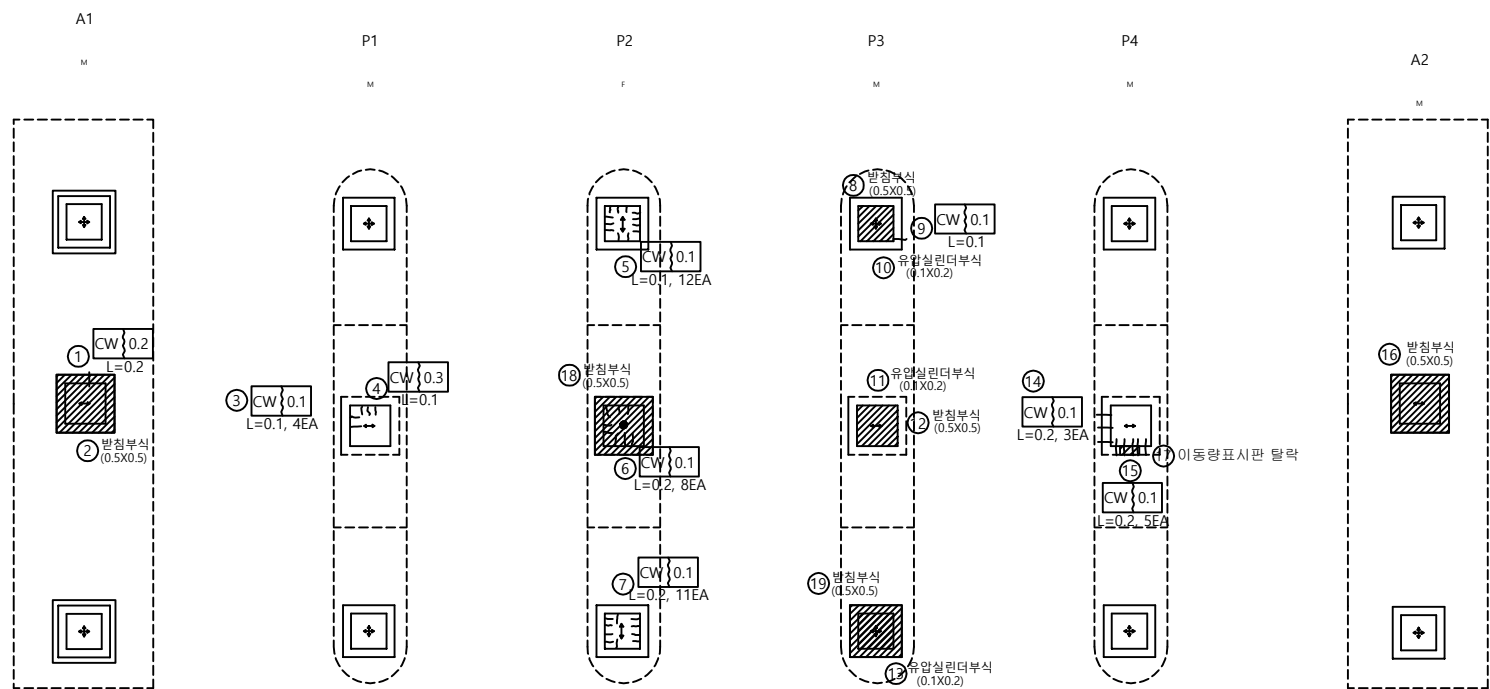
교 량 받 침

| 번호 | 신/구 | 방향 | 손상내용 | 손상현황 | | | | | | 비고 |
|---|---|---|---|---|---|---|---|---|---|---|
| 1 | 구 | - | 균열 | 0.2 | - | 0.20 | 0.20 | m | 1 | |
| 2 | 구 | - | 받침부식 | - | 0.5 | 0.50 | 0.25 | m' | 1 | |
| 3 | 구 | - | 균열 | 0.1 | - | 0.10 | 0.40 | m | 4 | |
| 4 | 구 | - | 균열 | 0.3 | - | 0.10 | 0.10 | m | 1 | |
| 5 | 구 | - | 균열 | 0.1 | - | 0.10 | 1.20 | m | 12 | |
| 6 | 구 | - | 균열 | 0.1 | - | 0.20 | 1.60 | m | 8 | |
| 7 | 구 | - | 균열 | 0.1 | - | 0.20 | 2.20 | m | 11 | |
| 8 | 구 | - | 받침부식 | - | 0.5 | 0.50 | 0.25 | m' | 1 | |
| 9 | 구 | - | 균열 | 0.1 | - | 0.10 | 0.10 | m | 1 | |
| 10 | 구 | - | 유압실린더부식 | - | 0.1 | 0.20 | 0.02 | m' | 1 | |
| 11 | 구 | - | 유압실린더부식 | - | 0.1 | 0.20 | 0.02 | m' | 1 | |
| 12 | 구 | - | 받침부식 | - | 0.5 | 0.50 | 0.25 | m' | 1 | |
| 13 | 구 | - | 유압실린더부식 | - | 0.1 | 0.20 | 0.02 | m' | 1 | |
| 14 | 구 | - | 균열 | 0.1 | - | 0.20 | 0.60 | m | 3 | |
| 15 | 구 | - | 균열 | 0.1 | - | 0.20 | 1.00 | m | 5 | |
| 16 | 구 | - | 받침부식 | - | 0.5 | 0.50 | 0.25 | m' | 1 | |
| 18 | 신 | - | 받침부식 | - | 0.5 | 0.50 | 0.25 | m' | 1 | |
| 19 | 신 | - | 받침부식 | - | 0.5 | 0.50 | 0.25 | m' | 1 | |

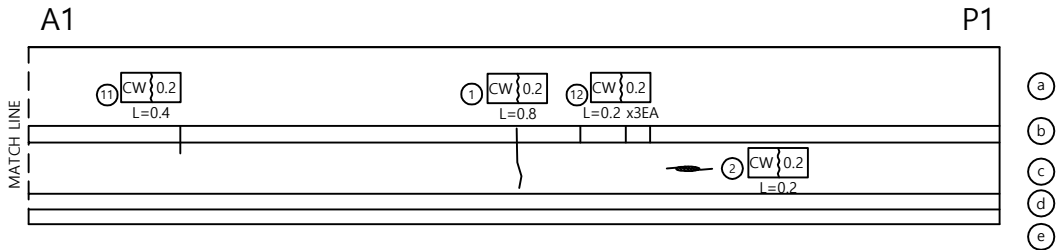
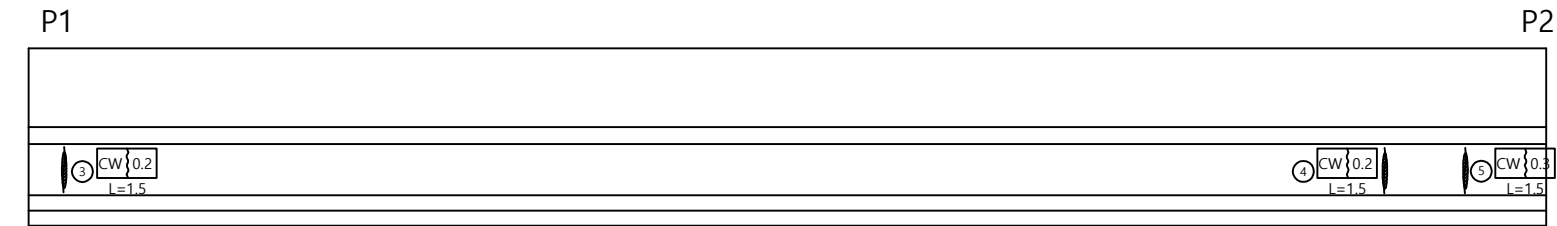
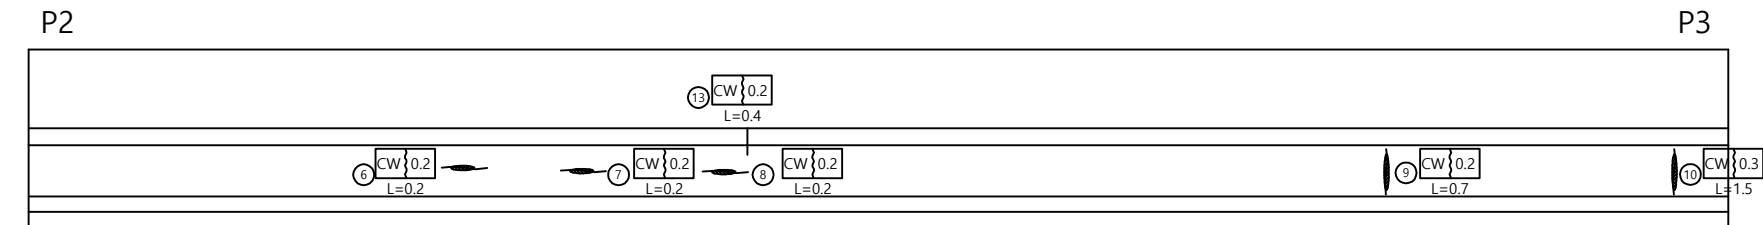
날개벽

| 번호 | 신/구 | 방향 | 손상내용 | 손상현황 | | | | | | 비고 |
|---|---|---|---|---|---|---|---|---|---|---|
| 1 | 구 | - | 균열 | 0.2 | - | 0.80 | 0.80 | m | 1 | |
| 2 | 구 | - | 균열 | 0.2 | - | 0.20 | 0.20 | m | 1 | |
| 3 | 구 | - | 균열 | 0.2 | - | 1.50 | 1.50 | m | 1 | |
| 4 | 구 | - | 균열 | 0.2 | - | 1.50 | 1.50 | m | 1 | |
| 5 | 구 | - | 균열 | 0.3 | - | 1.50 | 1.50 | m | 1 | |
| 6 | 구 | - | 균열 | 0.2 | - | 0.20 | 0.20 | m | 1 | |
| 7 | 구 | - | 균열 | 0.2 | - | 0.20 | 0.20 | m | 1 | |
| 8 | 구 | - | 균열 | 0.2 | - | 0.20 | 0.20 | m | 1 | |
| 9 | 구 | - | 균열 | 0.2 | - | 0.70 | 0.70 | m | 1 | |
| 10 | 구 | - | 균열 | 0.3 | - | 1.50 | 1.50 | m | 1 | |
| 11 | 신 | - | 균열 | 0.2 | - | 0.40 | 0.40 | m | 1 | |
| 12 | 신 | - | 균열 | 0.2 | - | 0.20 | 0.60 | m | 3 | |
| 13 | 신 | - | 균열 | 0.2 | - | 0.40 | 0.40 | m | 1 | |

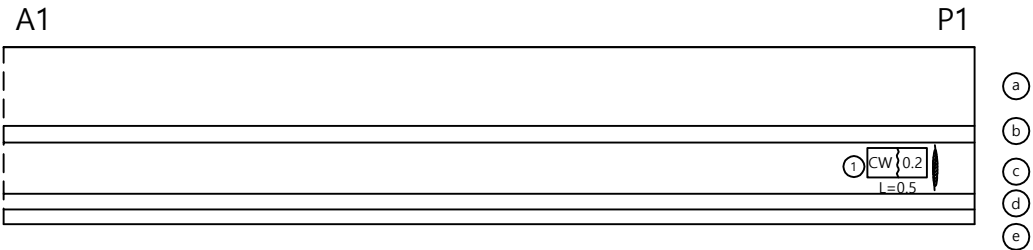
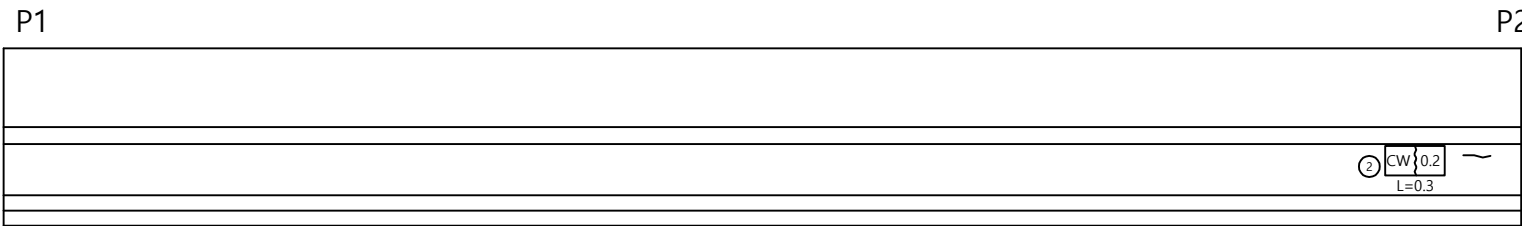
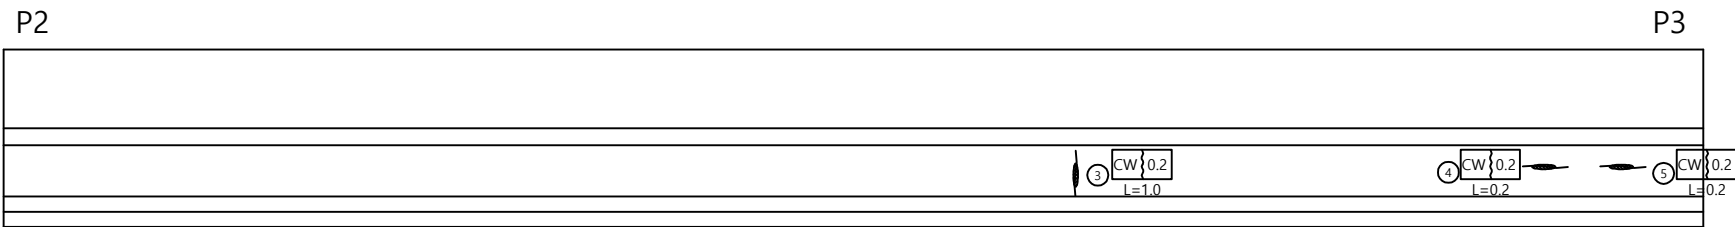
날개벽

| 번호 | 신/구 | 방향 | 손상내용 | 손상현황 | | | | | | 비고 |
|---|---|---|---|---|---|---|---|---|---|---|
| 1 | 구 | - | 균열 | 0.2 | - | 0.50 | 0.50 | m | 1 | |
| 2 | 구 | - | 균열 | 0.2 | - | 0.30 | 0.30 | m | 1 | |
| 3 | 구 | - | 균열 | 0.2 | - | 1.00 | 1.00 | m | 1 | |
| 4 | 구 | - | 균열 | 0.2 | - | 0.20 | 0.20 | m | 1 | |
| 5 | 구 | - | 균열 | 0.2 | - | 0.20 | 0.20 | m | 1 | |

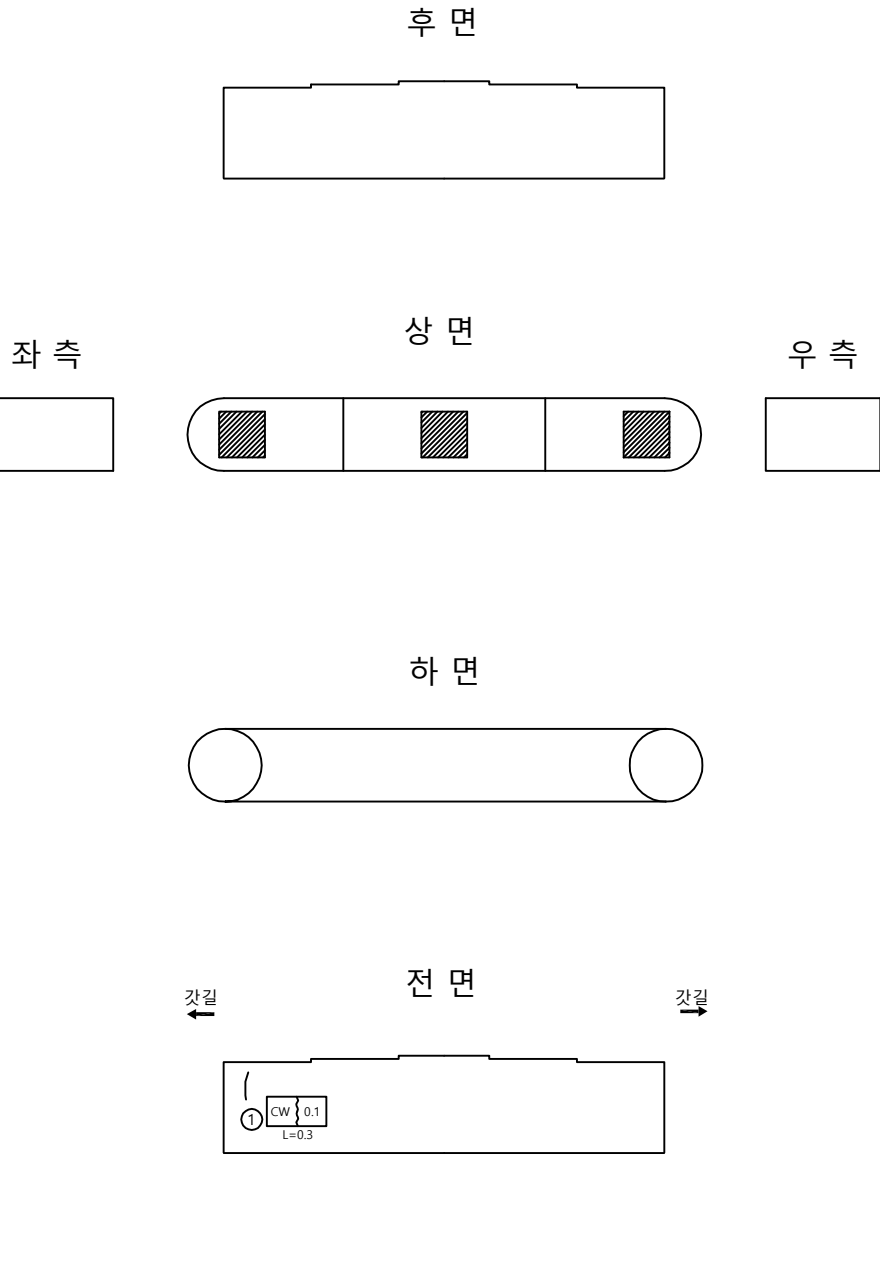
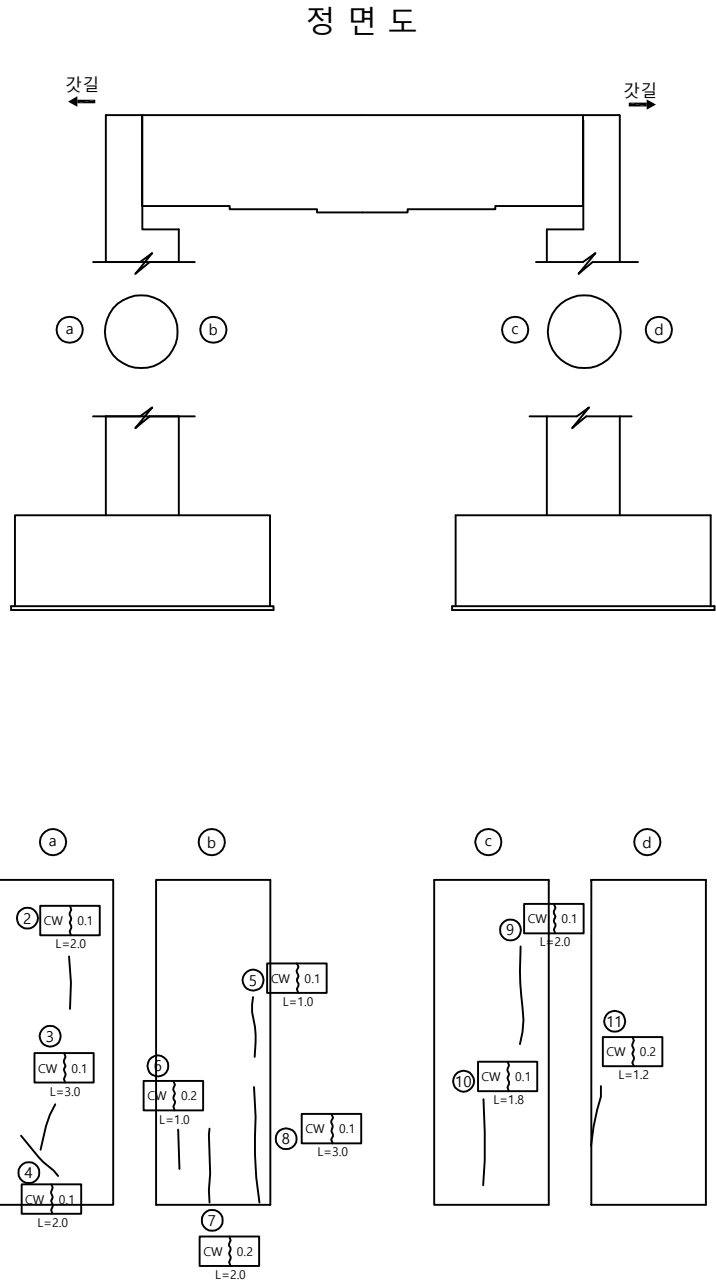
교 각 (P4)

| 번호 | 구/구 | 방향 | 손상내용 | 손상현황 | | | | | | 비고 |
|---|---|---|---|---|---|---|---|---|---|---|
| 1 | 구 | - | 균열 | 0.1 | - | 0.30 | 0.30 | m | 1 | |
| 2 | 구 | - | 균열 | 0.1 | - | 2.00 | 2.00 | m | 1 | |
| 3 | 구 | - | 균열 | 0.1 | - | 3.00 | 3.00 | m | 1 | |
| 4 | 구 | - | 균열 | 0.1 | - | 2.00 | 2.00 | m | 1 | |
| 5 | 구 | - | 균열 | 0.1 | - | 1.00 | 1.00 | m | 1 | |
| 6 | 구 | - | 균열 | 0.2 | - | 1.00 | 1.00 | m | 1 | |
| 7 | 구 | - | 균열 | 0.2 | - | 2.00 | 2.00 | m | 1 | |
| 8 | 구 | - | 균열 | 0.1 | - | 3.00 | 3.00 | m | 1 | |
| 9 | 구 | - | 균열 | 0.1 | - | 2.00 | 2.00 | m | 1 | |
| 10 | 구 | - | 균열 | 0.1 | - | 1.80 | 1.80 | m | 1 | |
| 11 | 구 | - | 균열 | 0.2 | - | 1.20 | 1.20 | m | 1 | |
