중부지역 정밀안전진단용역  
종합 보고서

반심1교  
[상행]

2016. 12

광양시  
도로관리사업소

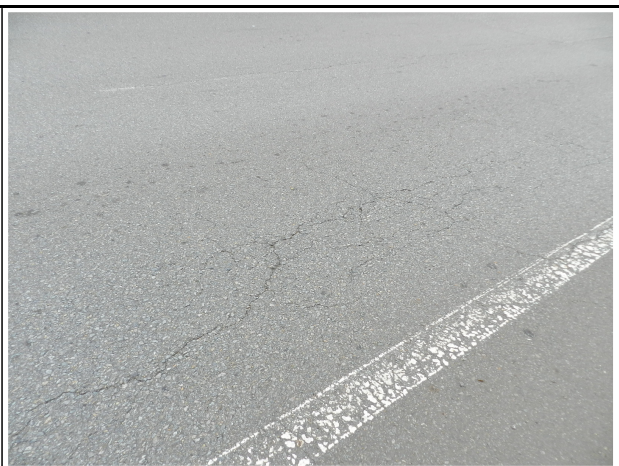
과업 대상교량의 총 폭은 11.56m이며, 편도 2차선으로 구성되어 있고, 아스팔트 포장으로 시공되어 있다. 외관조사 결과, 교면포장은 포장균열, 포장파손, 포트홀, 표면마모, 토사퇴적 등의 손상이 조사되었다.

포장 균열

우수침투, 교통하중의 반복재하, 충격작용 등으로 발생한 포장균열 및 패임등은 씰링보수와 소파보수 등이 필요한 것으로 판단된다.

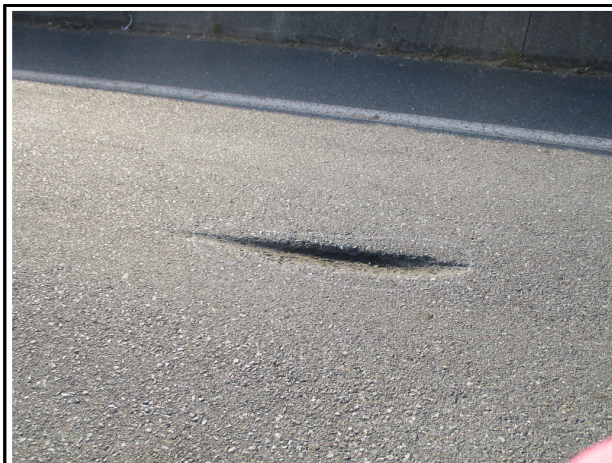
포장 포트홀

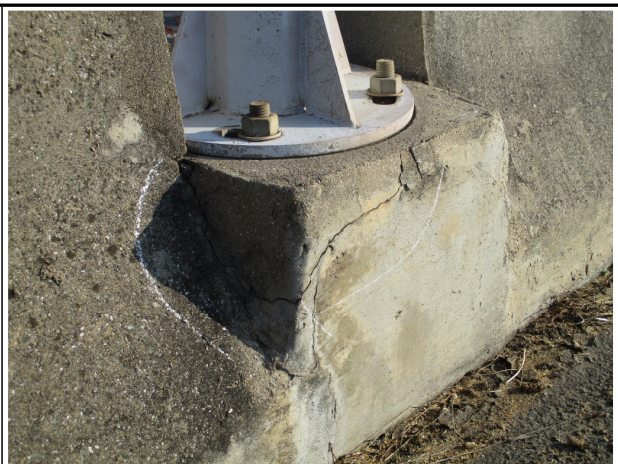
본 교량의 방호벽은 철근콘크리트로 시공되어있으며 각 경간마다 가로등이 설치되어 있다. 외관조사 결과, 콘크리트 균열(폭0.2mm~0.3mm이상), 망상균열, 백태, 재료분리, 철근노출, 파손, 가로등 기초균열 등의 손상이 조사되었다.

발생된 손상은 시공초기 콘크리트건조수축에 의한 균열과 피복두께 부족, 외부충격 및 공용기간증대에 따른 노후화로 인한 것으로 판단되며 내구성확보를 위해 주입보수, 단면복구 등의 보수가 필요할 것으로 판단된다.

가로등기초 균열(S8)

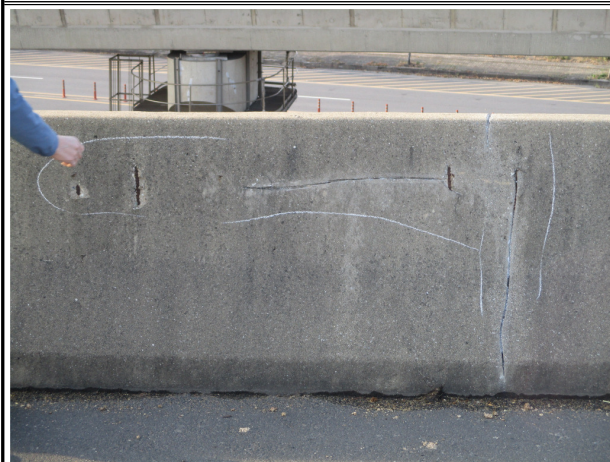
철근노출(S13)

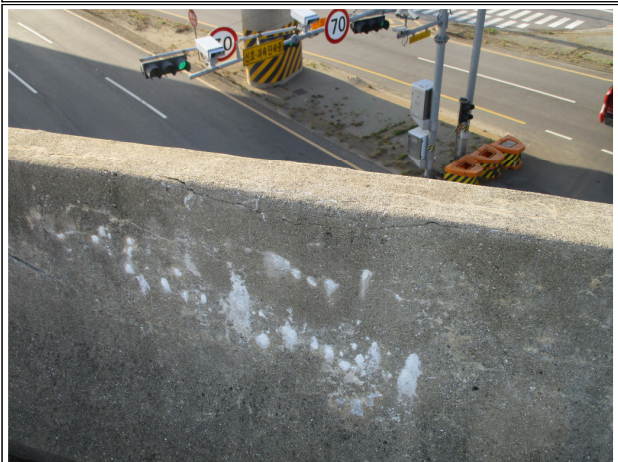
균열/백태(S11)

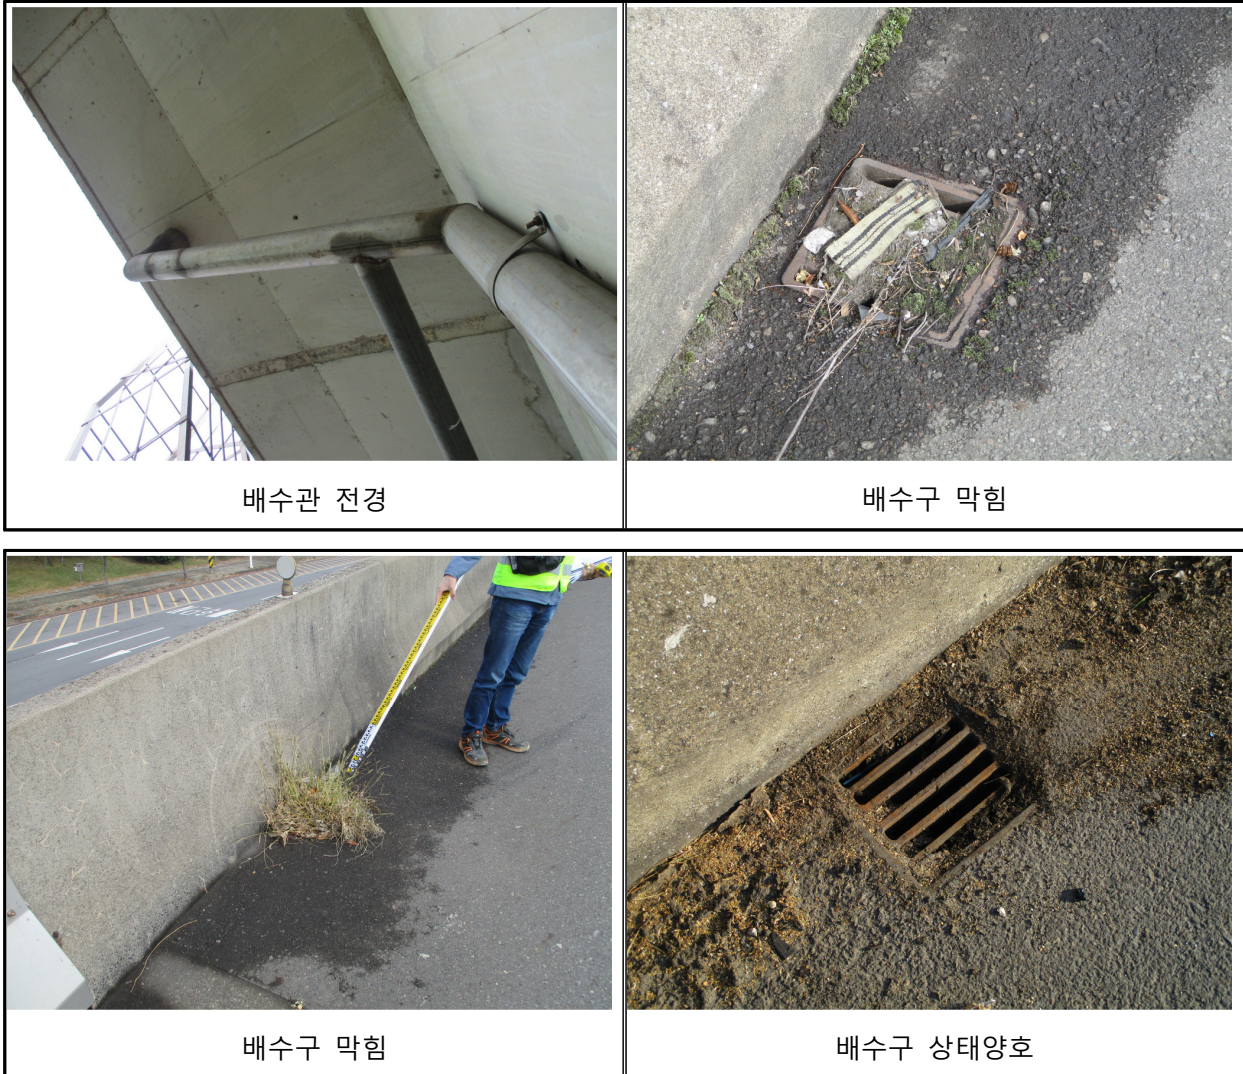
<사진 3.3> 배수시설의 결함 및 손상현황

과업 대상교량의 점검일 현재 배수시설에 대한 외관조사 결과, 배수관 상태는 전반적으로 양호한 상태로 조사되어 지속적인 주의관찰이 요구되나, 상부 배수구에서 일부 청소미흡으로 인한 막힘이 조사되어 배수구 청소가 요구된다.

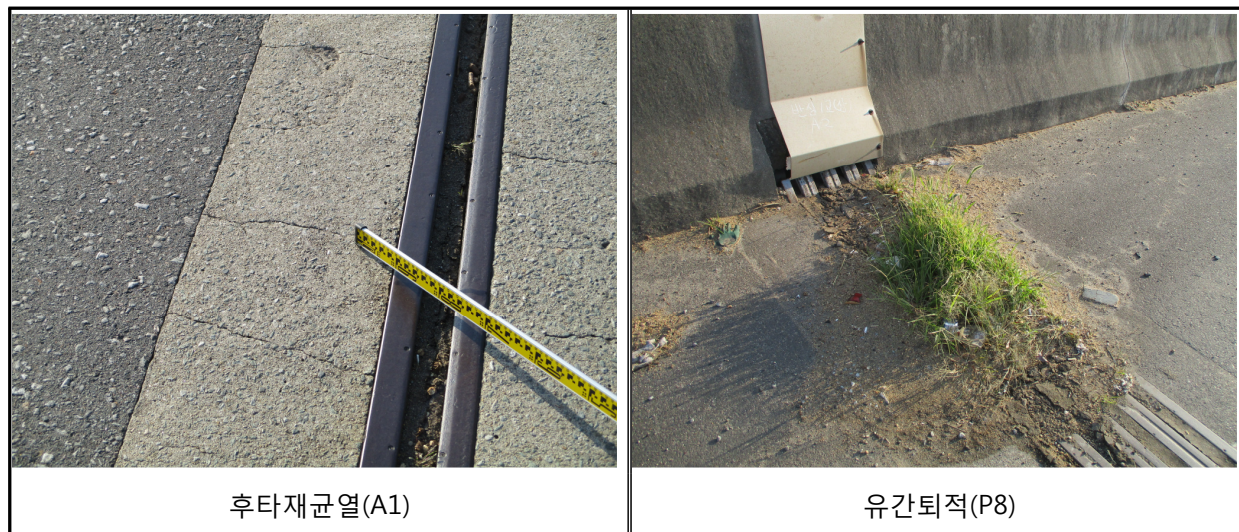
&lt;사진 3.4&gt;신축이음의 결함 및 손상현황

본 교량의 신축이음은 A1, P8, A2 구간에 Rail Joint로 시공되어 있으며, 신축이음 본체 상 태는 일부 청소미흡으로 인한 유간 토사퇴적이 조사되어 신축이음 유간 청소가 요구되며, 후타재에서 중차량 통행으로 인한 균열이 다수 조사되어 표면처리보수가 요구된다.

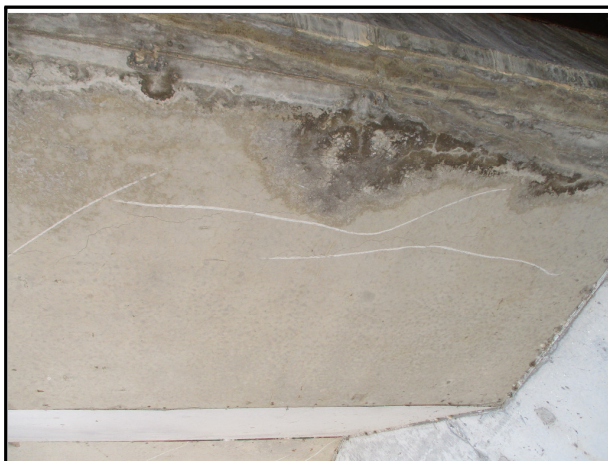
본 교량의 바닥판 하면은 PSC Box형교로 구성되어 있으며, 바닥판 하면의 외관조사 결과, 균열(폭:0.2mm~0.3mm) 및 망상균열, 백태, 철근노출, 누수/백태등이 조사되었다.

발생된 균열은 상부슬래브 상면에서 종·횡방향 긴장재의 Prestress힘 또는 횡방향 모멘트에 의한 인장응력, 콘크리트 건조수축의 구속력 등복합적인 원인에 기인하여 발생한 것으로 추정되며 철근노출, 재료분리, 누수/백태는 피복두께부족 및 공용기간 증대에 따른 노후화로 인한 것으로 판단되며 구조물의 내구성확보를 위해 표면보수, 주입보수 및 단면보수가 필요할 것으로 판단된다.

균열(폭0.3mm이상)-S1

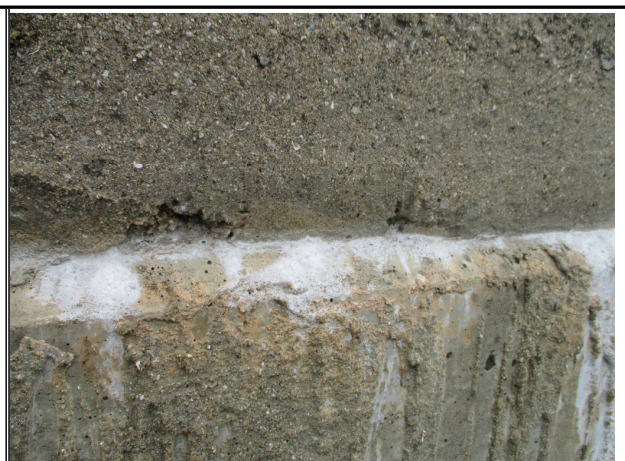
누수/백태(S8)

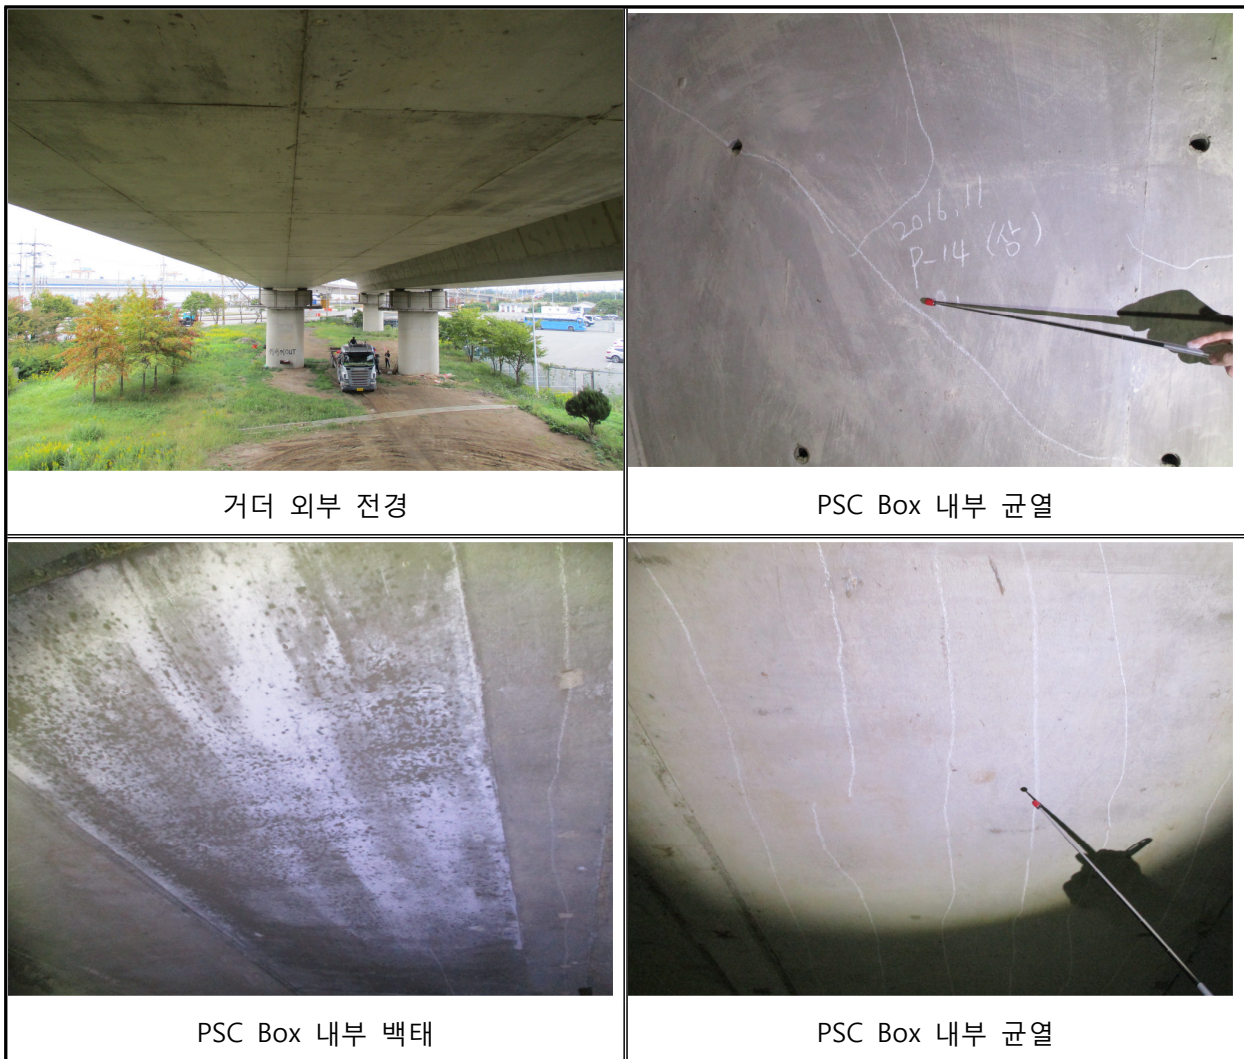
<사진 3.7> 거더 내·외부 결함 및 손상현황

과업 대상교량의 거더는 PSC Box형식으로 외관조사 결과, 거더 내부에서는 균열(폭:0.1mm~0.3mm), 백태 등의 손상이 조사되었으며, 거더 외부에서 균열(폭:0.1mm~0.3mm), 재료분리, 백태, 파손 등의 손상이 조사되었다.

발생된 손상은 시공초기 콘크리트 건조수축에 의한 균열과 기간증대에 따른 노후화로 인한 것으로 판단되며 내구성 확보를 위해 표면보수, 주입보수, 단면보수 등의 보수가 필요할 것으로 판단된다.

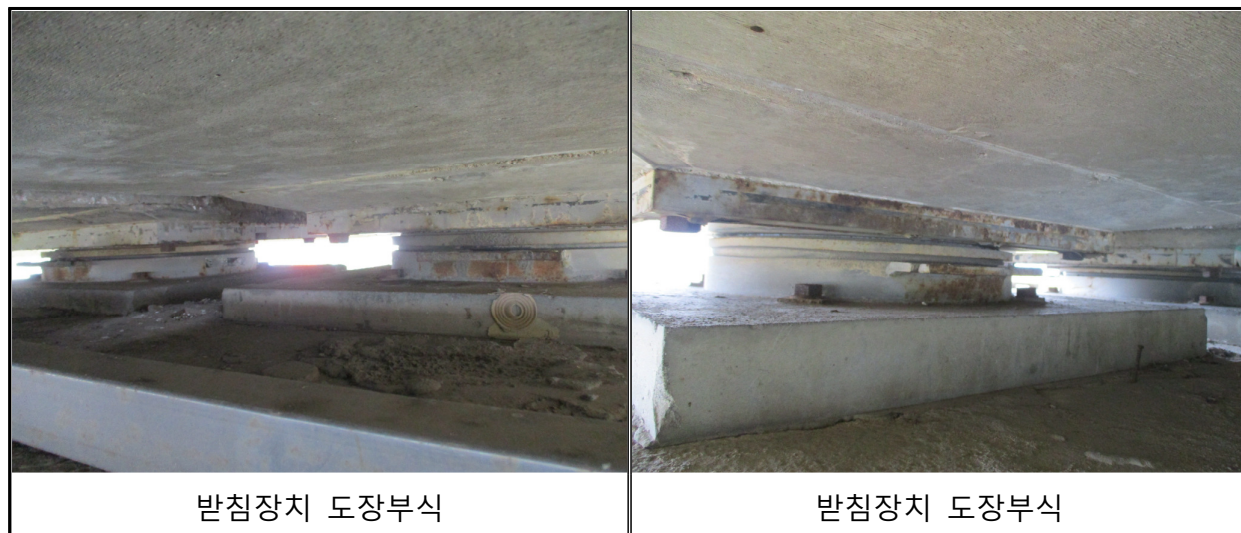
<사진 3.8> 교량받침의 결함 및 손상현황

과업 대상교량의 교량받침은 포트받침 34개소로 시공되어 있으며, 외관조사 결과, 전반적인 상태는 양호하였으나 공용기간 증대로 인한 도장부식 등의 결함이 조사되었다. 발생한 결함은 내구성 향상을 위해 재도장 등의 보수가 필요할 것으로 판단된다.

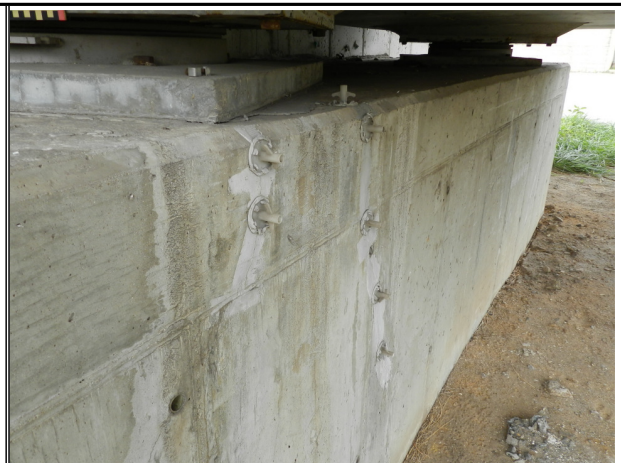
교각은 T형으로 시공되어 있으며 외관조사결과, 일부 균열(폭:0.2~0.3mm), 망상균열, 재료 분리, 파손 및 표면오염등의 결함이 조사되었다. 발생한 결함은 시공초기 콘크리트건조수축, 시공시 다짐부족, 외부충격과 환경적인 요인등에 의한 것으로 판단된다.

교대균열(A2)

조사된 결함은 구조물의 내구성확보를 위해 표면보수, 주입보수, 단면보수 등의 보수가 필요할 것으로 판단된다.

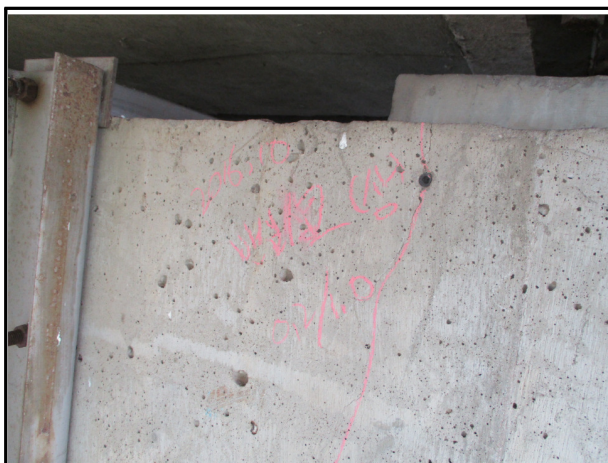
교각 균열(P8)

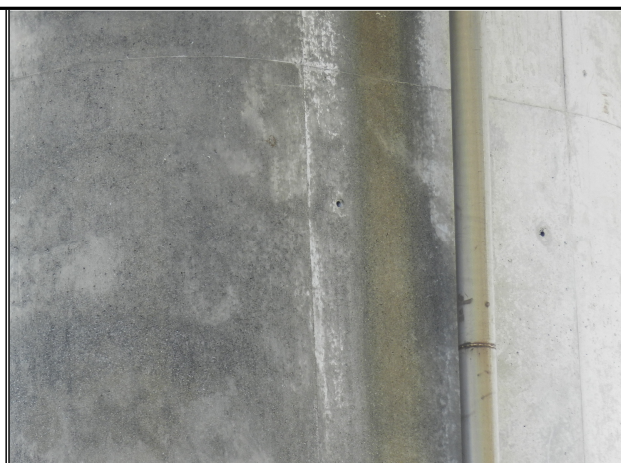
교각 표면오염(P3)

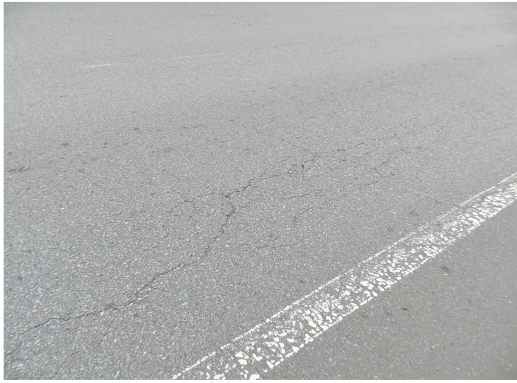
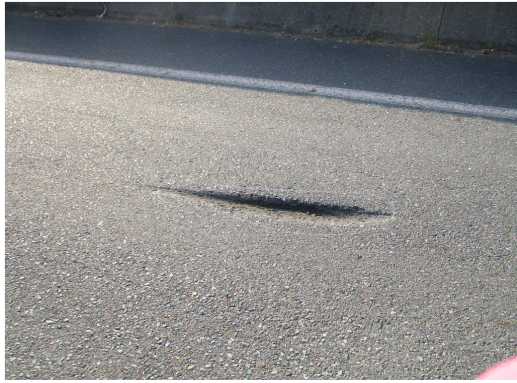
| 구 분 | 교면포장 중점 점검사항 | |
|---|---|---|
| 손상현황 | 교면포장 균열 | 포장면 포트홀 |

| 구 분 | 교면포장 중점 점검사항 | |
|---|---|---|
| 중 점<br>점검사항 | <ul style="list-style-type: none"> <li>• 교면포장은 점검일 현재 일부 포장면 균열 및 포트홀이 조사되었으며 구조물의 내구성 향상을 위해 씰링보수, 소파보수등의 보수가 필요할 것으로 판단됨.</li> <li>• 교면포장면에 대한 주기적인 청소가 필요할 것으로 판단됨.</li> </ul> | |

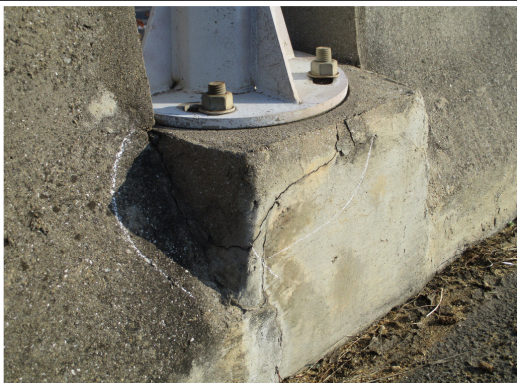
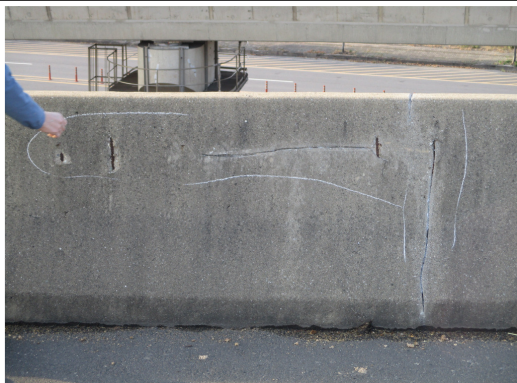
| 구 분 | 난간 및 방호벽 중점 점검사항 | |
|---|---|---|
| 손상현황 | 가로등 기초 균열(S8) | 철근노출(S13) |

| 구 분 | 난간 및 방호벽 중점 점검사항 | |
|---|---|---|
| 중 점<br>점검사항 | <ul style="list-style-type: none"> <li>• 가로등 기초 균열부위에 대한 적절한 보수가 요구됨.</li> <li>• 방호벽 철근노출부에 대한 적절한 보수가 요구됨.</li> </ul> | |

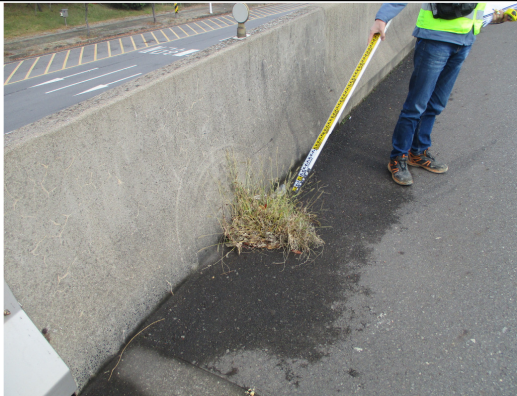
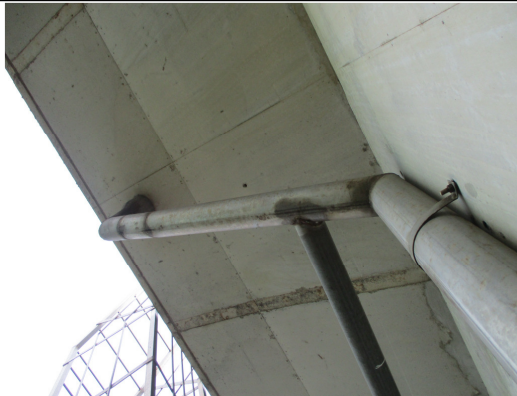
| 구 분 | 배수시설 중점 점검사항 | |
|---|---|---|
| 손상현황 | 상부 배수구 막힘 | 배수관 상태양호 |

| 구 분 | 배수시설 중점 점검사항 | |
|---|---|---|
| 중 점<br>점검사항 | • 점검일 현재 상부 배수구 막힘이 조사되었으며, 배수구 막힘은 동절기 결빙 등으로 인한 안전사고를 유발할 수 있으므로 배수기능 확보를 위한 청소 등의 일상적인 유지관리 필요. | |

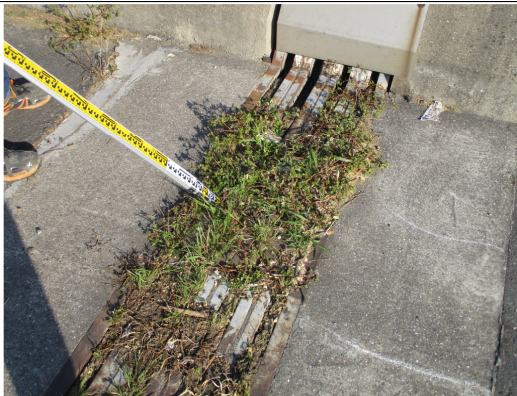
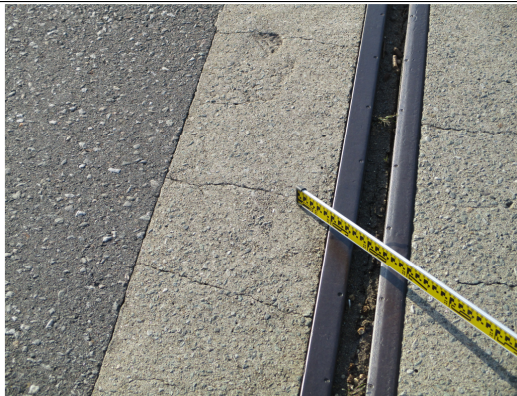
| 구 분 | 신축이음 중점 점검사항 | |
|---|---|---|
| 손상현황 | 신축이음 유간 토사퇴적 | 후타재 균열 |

| 구 분 | 신축이음 중점 점검사항 | |
|---|---|---|
| 중 점<br>점검사항 | • 신축이음 장치 상태는 양호한 상태이지만, 유간 토사퇴적이 조사되었으며, 후타재에서 다수 균열에 대해 장기적인 차원으로 볼 때 보수가 필요. | |

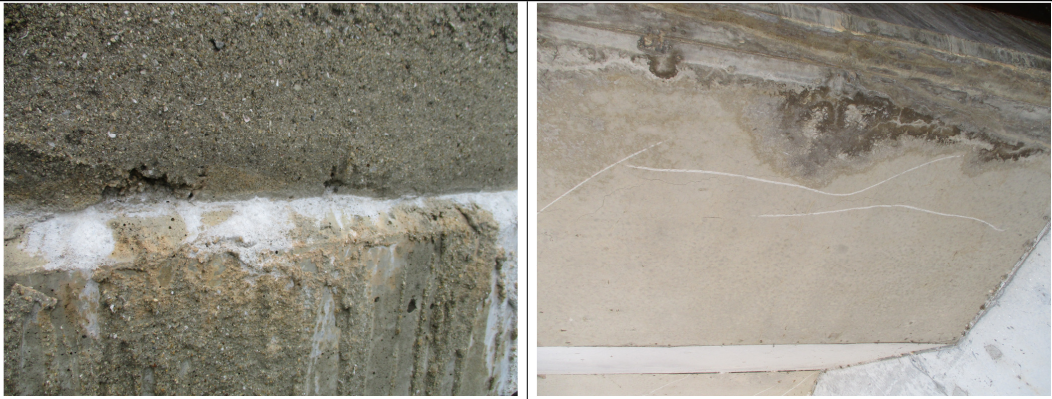
| 구 분 | 바닥판 하면 중점 점검사항 | |
|---|---|---|
| 손상현황 | 바닥판 하면 백태 | 캔틸레버 하면 균열 |

| 구 분 | 바닥판 하면 중점 점검사항 | |
|---|---|---|
| 중 점 점검사항 | <ul style="list-style-type: none"> <li>• 바닥판 하에서 균열 및 백태 경우 결함의 진전 및 추가발생에 대한 관찰이 필요하며 장기 내구성확보를 위해서는 결함별 적절한 보수가 요구됨.</li> </ul> | |

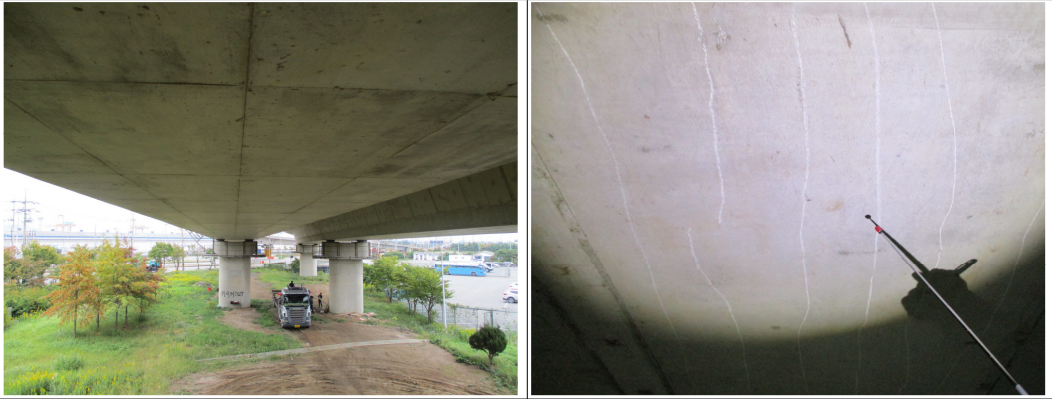
| 구 분 | 거더 및 가로보 중점 점검사항 | |
|---|---|---|
| 손상현황 | 박스거더 외부 전경 | PSC Box 내부 균열 |

| 구 분 | 거더 및 가로보 중점 점검사항 | |
|---|---|---|
| 중 점 점검사항 | <ul style="list-style-type: none"> <li>• 거더 내 외부에 발생된 균열 및 백태 등의 손상에 대해서 적절한 보수가 필요함.</li> </ul> | |

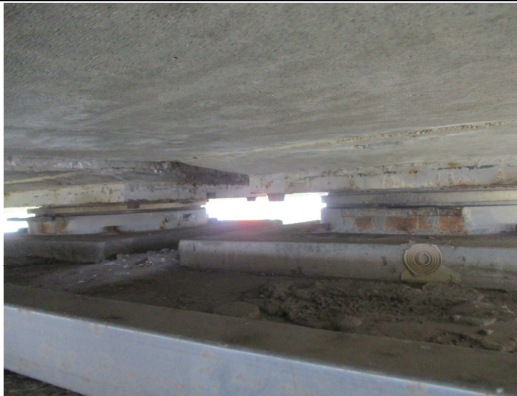
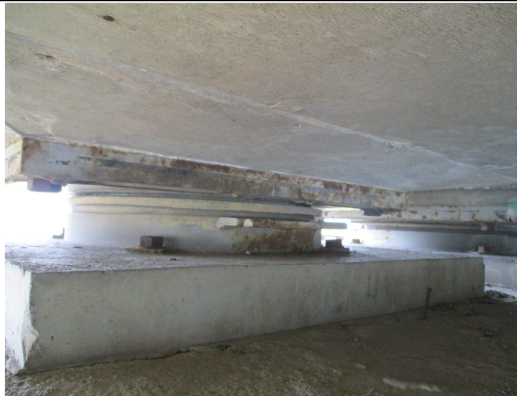
| 구 분 | 교량받침 중점 점검사항 | |
|---|---|---|
| 손상현황 | 받침장치 도장부식 | 받침장치 도장부식 |

| 구 분 | 교량받침 중점 점검사항 | |
|---|---|---|
| 중 점 점검사항 | <ul style="list-style-type: none"> <li>• 교량받침의 본체 및 받침 콘크리트 상태는 양호하며, 발생된 도장부식에 해서는 적절한 도장보수가 필요.</li> </ul> | |

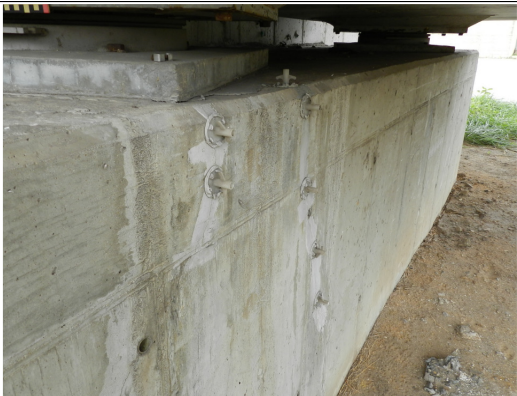
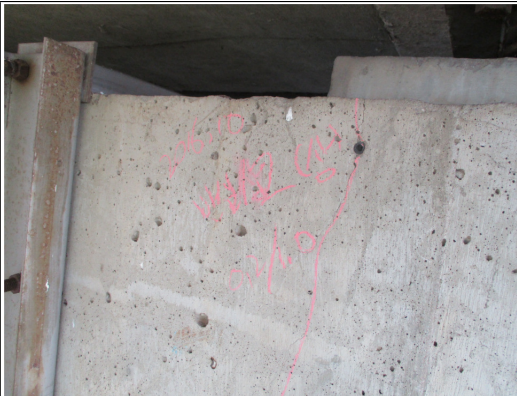
| 구 분 | 하부구조 중점 점검사항 | |
|---|---|---|
| 손상현황 | 교대균열(A2) | 교각 균열(P8) |
