중부지역 정밀안전진단용역  
종합 보고서

반심1교  
[하행]

2016. 12

유성건설  
주식회사

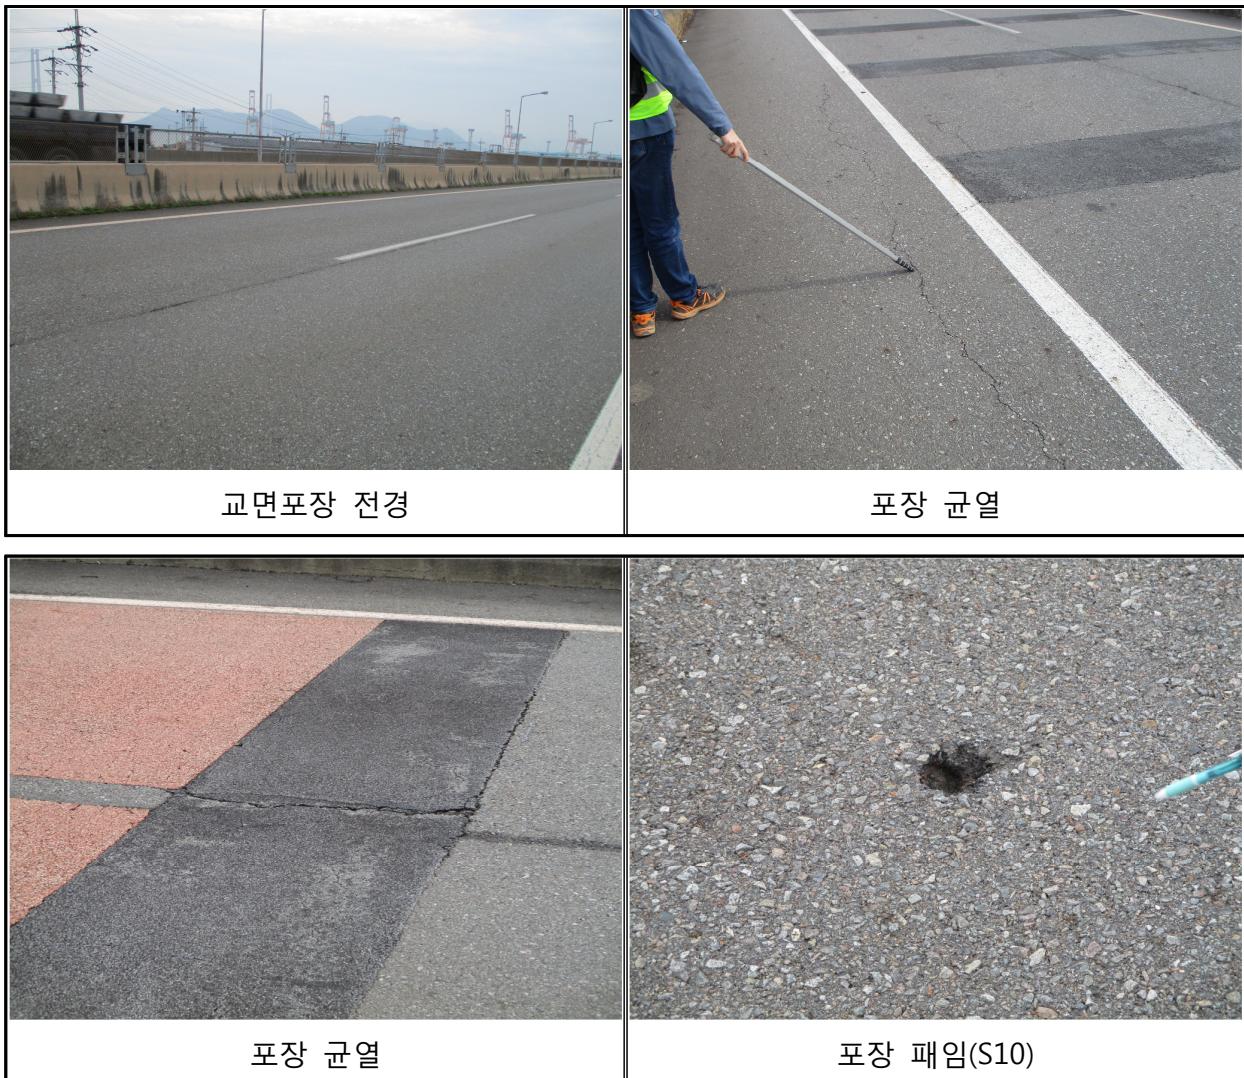
<사진 3.1>교면포장의 결함 및 손상현황

과업 대상교량의 총 폭은 11.56m이며, 편도 2차선으로 구성되어 있고, 아스팔트 포장으로 시공되어 있다. 외관조사 결과, 교면포장은 포장균열, 포장파손, 포트홀, 표면마모, 토사퇴적 등의 손상이 조사되었다.

우수침투, 교통하중의 반복재하, 충격작용 등으로 발생한 포장균열 및 패임등은 씰링보수와 소파보수 등이 필요한 것으로 판단된다.

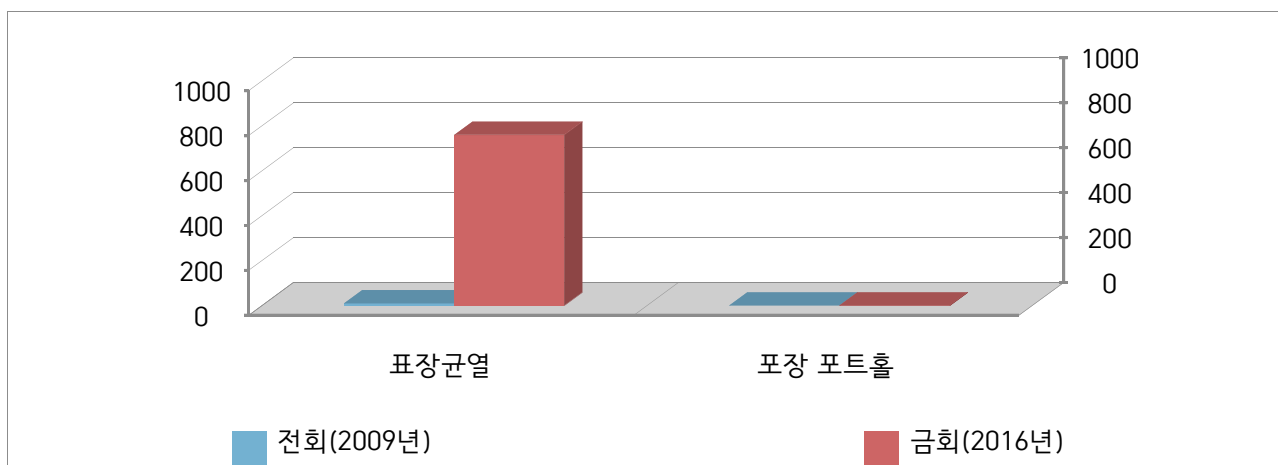
&lt;그림 3.11&gt; 교면포장 기 점검결과 비교

| 구 분 | 결함 및 손상내용 | 전회(2009년) | 금회(2016년) | 증감 | 비고 |
|---|---|---|---|---|---|
| 교면 포장 | 표장균열 | 10.0 | 760 | 750 | |
| | 포장 포트홀 | 0 | 0.01 | 0.01 | |

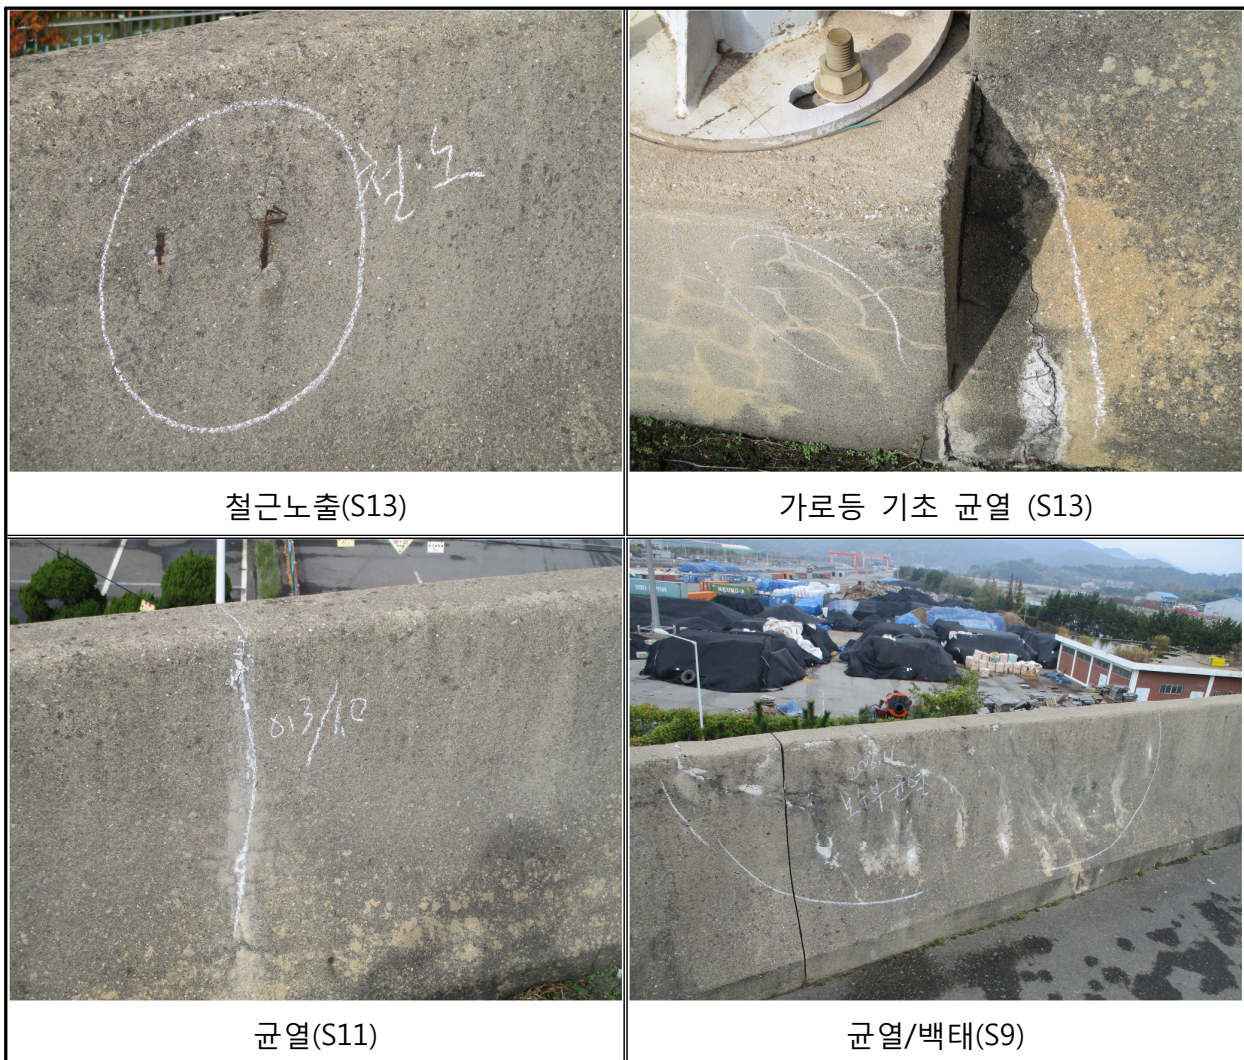
<사진 3.2>방호벽 결함 및 손상현황

본 교량의 방호벽은 철근콘크리트로 시공되어있으며 각 경간마다 가로등이 설치되어 있다. 외관조사 결과, 콘크리트 균열(폭0.1mm~0.3mm이상), 망상균열, 백태, 재료분리, 철근노출, 파손, 가로등 기초균열 등의 손상이 조사되었다.

발생된 손상은 시공초기 콘크리트건조수축에 의한 균열과 피복두께 부족, 외부충격 및 공용기간증대에 따른 노후화로 인한 것으로 판단되며 내구성확보를 위해 주입보수, 단면복구 등의 보수가 필요할 것으로 판단된다.

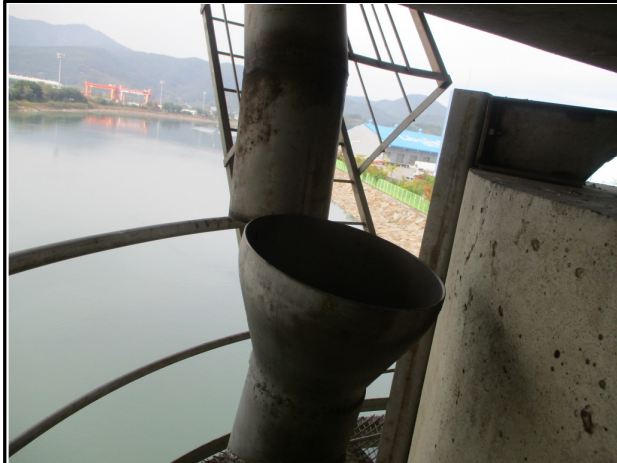
과업 대상교량의 점검일 현재 배수시설에 대한 외관조사 결과, 배수관 상태는 전반적으로 양호한 상태로 조사되어 지속적인 주의관찰이 요구되나, 일부 배수관 탈락과 상부 배수구에서 일부 청소미흡으로 인한 막힘이 조사되어 배수관 수리 및 주기적인 청소가 요구된다.

배수관 탈락(P6)

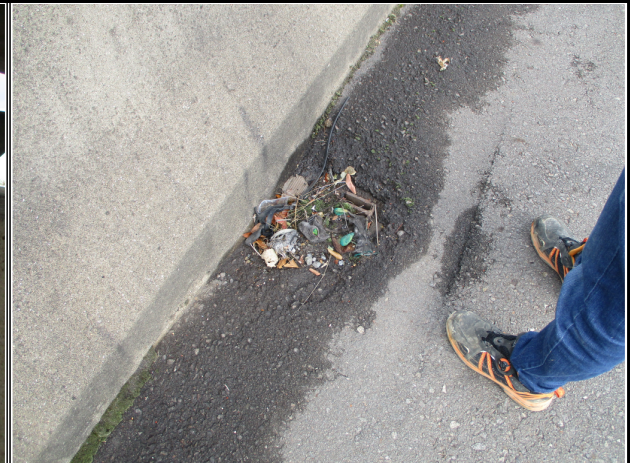
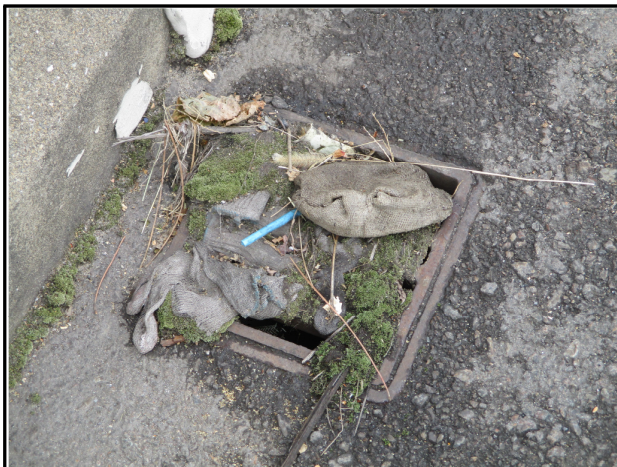
배수구 막힘

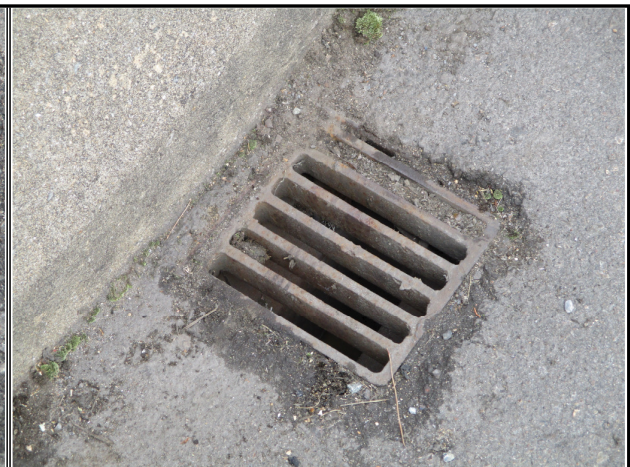
<사진 3.3> 배수시설의 결함 및 손상현황

배수구 상태양호

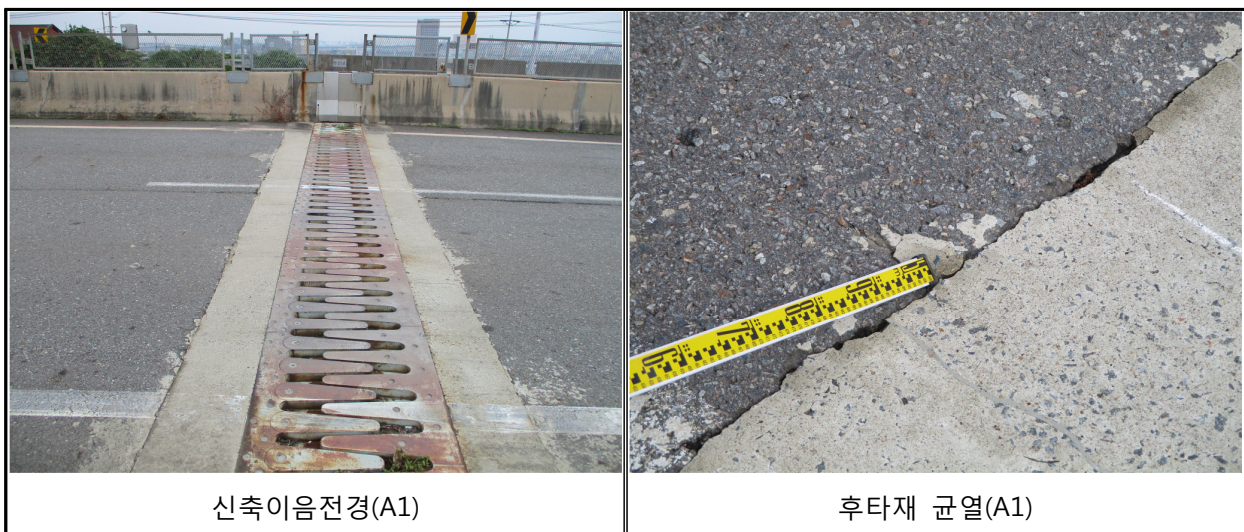
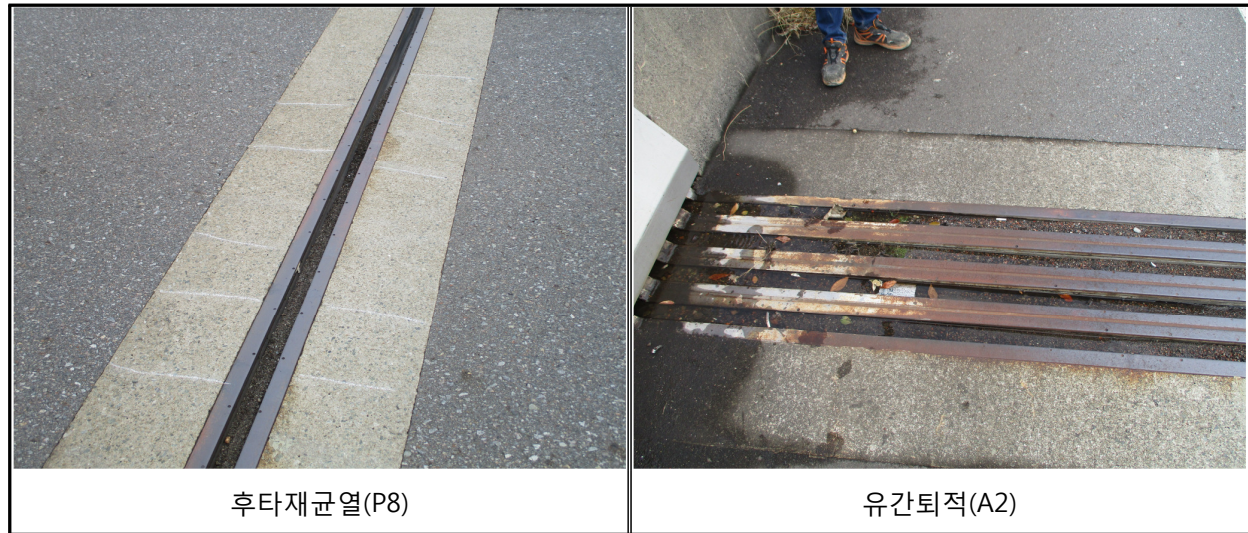
&lt;사진 3.4&gt;신축이음의 결함 및 손상현황

본 교량의 신축이음은 A1은 finger Joint, P8, A2 구간에 Rail Joint로 시공되어 있으며, 신축이음 본체 상태는 일부 청소미흡으로 인한 유간 토사퇴적이 조사되어 신축이음 유간 청소가 요구되며, 후타재에서 중차량 통행으로 인한 균열이 다수 조사되어 주입보수가 요구된다.

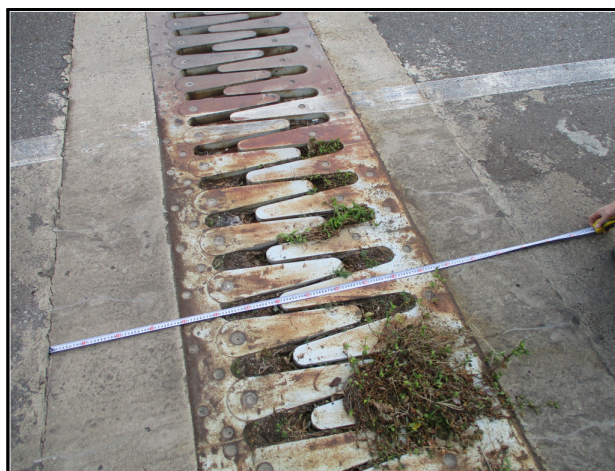
&lt;사진 3.5&gt;신축이음 유간거리 및 받침장치 가동량 측정

신축이음 유간거리 측정(A1)

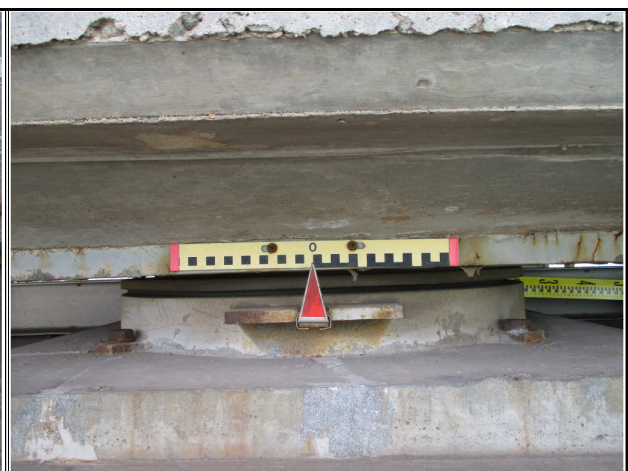
받침장치 가동량 측정(P7)

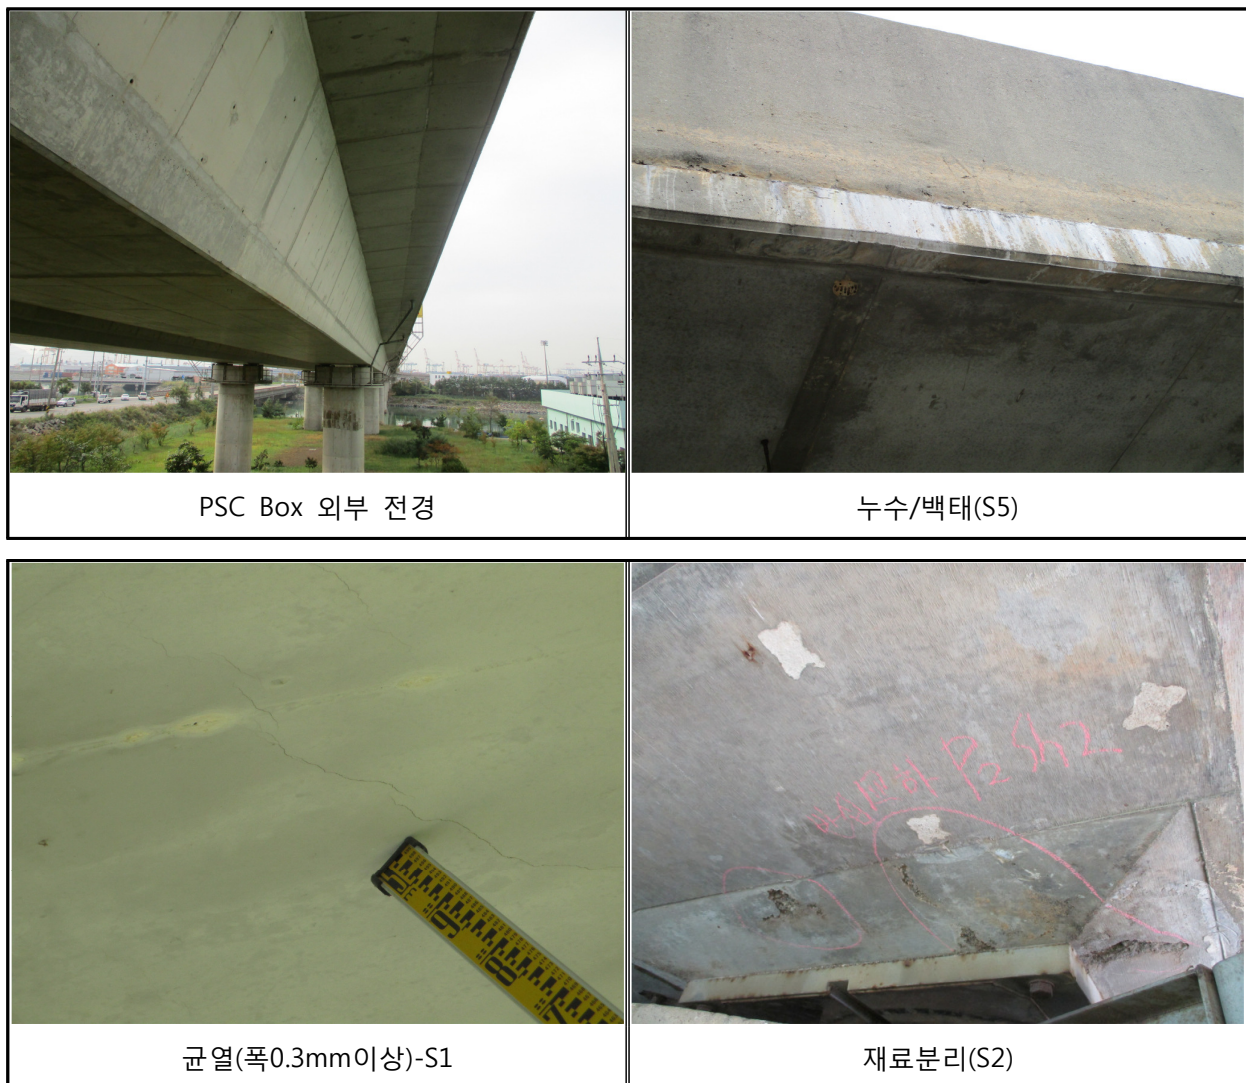
<사진 3.6> 바닥판 하면의 결함 및 손상현황

본 교량의 바닥판 하면은 PSC Box형교로 구성되어 있으며, 바닥판 하면의 외관조사 결과, 균열(폭:0.2mm~0.3mm) 및 망상균열, 백태, 철근노출, 누수/백태등이 조사되었다.

발생된 균열은 상부슬래브 상면에서 종·횡방향 긴장재의 Prestress힘 또는 횡방향 모멘트에 의한 인장응력, 콘크리트 건조수축의 구속력 등복합적인 원인에 기인하여 발생한 것으로 추정되며 철근노출, 재료분리, 누수/백태는 피복두께부족 및 공용기간 증대에 따른 노후화로 인한 것으로 판단되며 구조물의 내구성확보를 위해 표면보수, 주입보수 및 단면보수가 필요할 것으로 판단된다.

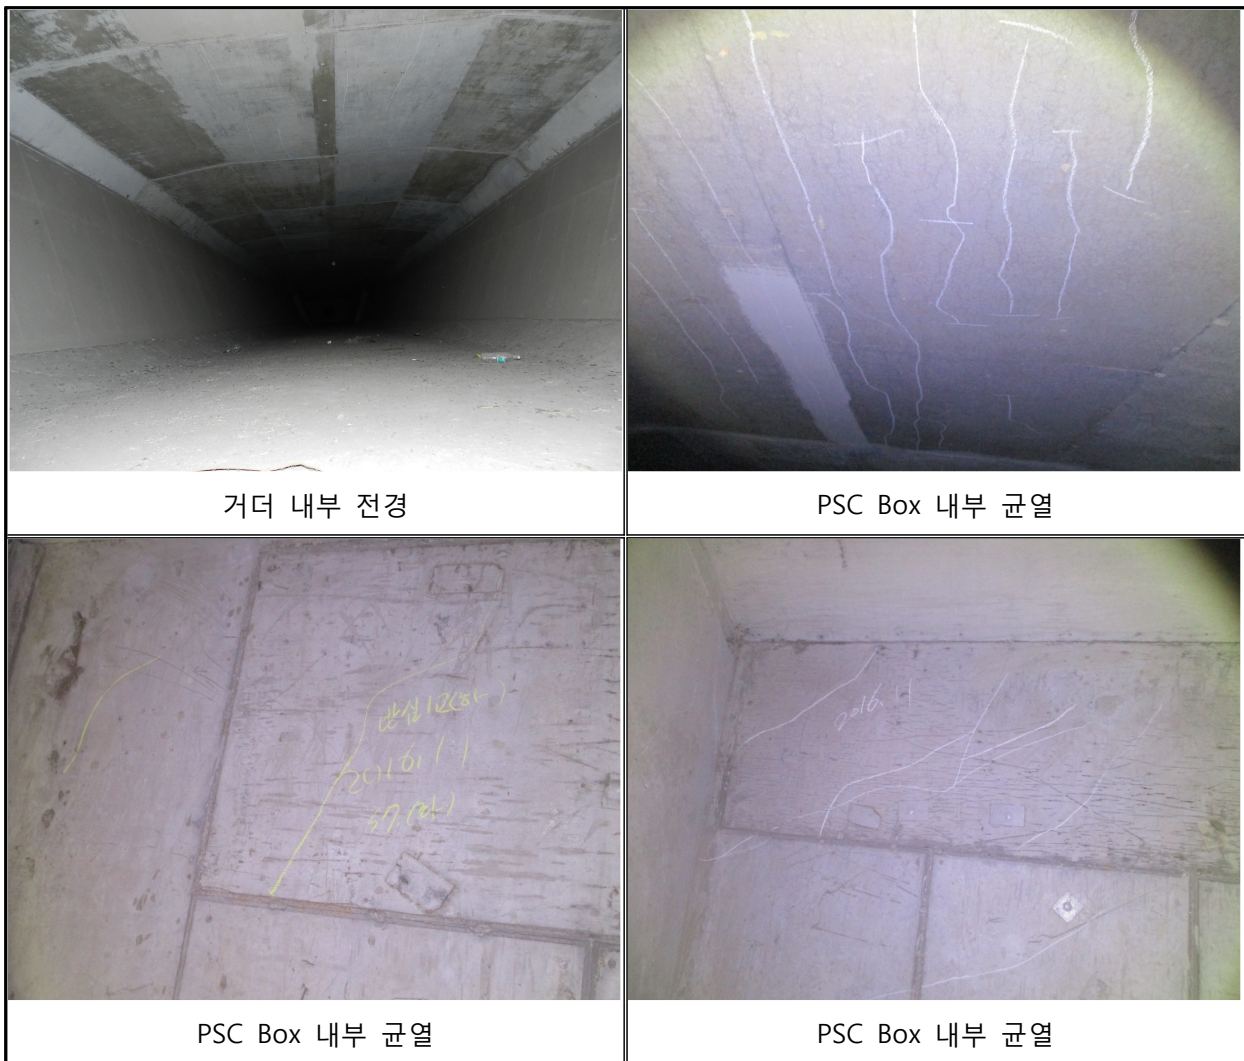
<사진 3.7>거더 내·외부 결함 및 손상현황

과업 대상교량의 거더는 PSC Box형식으로 외관조사 결과, 거더 내부에서는 균열(폭:0.2mm ~ 0.3mm) 등의 손상이 조사되었으며, 거더 외부에서 균열(폭:0.2mm ~ 0.3mm), 재료분리, 백태 등의 손상이 조사되었다.

발생된 손상은 시공초기 콘크리트 건조수축에 의한 균열과 기간증대에 따른 노후화로 인한 것으로 판단되며 내구성 확보를 위해 표면보수, 주입보수, 단면보수 등의 보수가 필요할 것으로 판단된다.

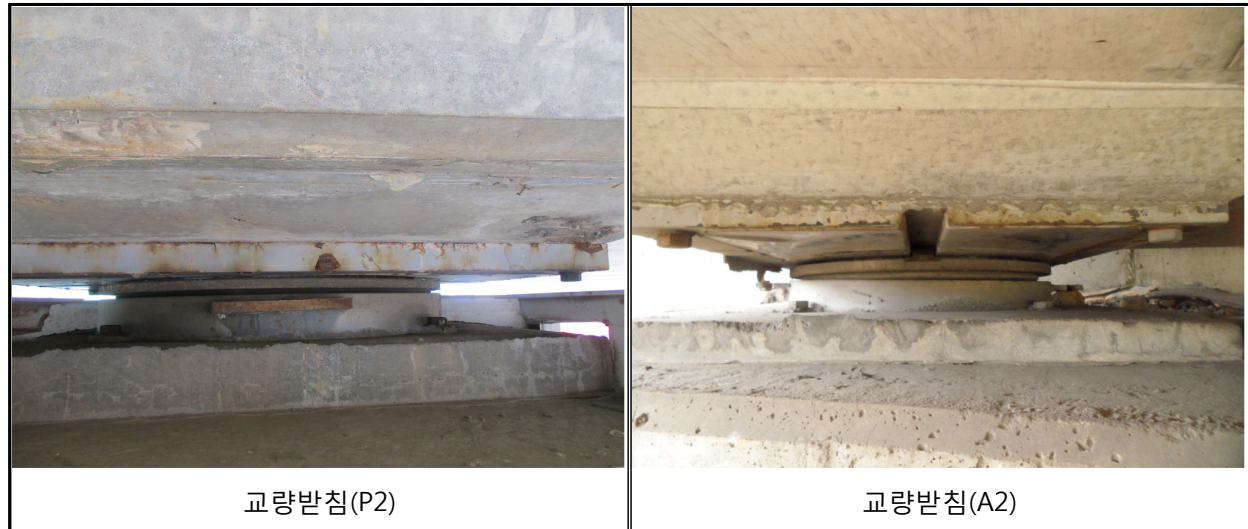
<사진 3.8> 교량받침의 결함 및 손상현황

과업 대상교량의 교량받침은 포트받침 34개소로 시공되어 있으며, 외관조사 결과, 전반적인 상태는 양호하였으나 공용기간 증대로 인한 도장부식등의 결함이 조사되었다. 발생한 결함은 내구성 향상을 위해 재도장 등의 보수가 필요할 것으로 판단된다.

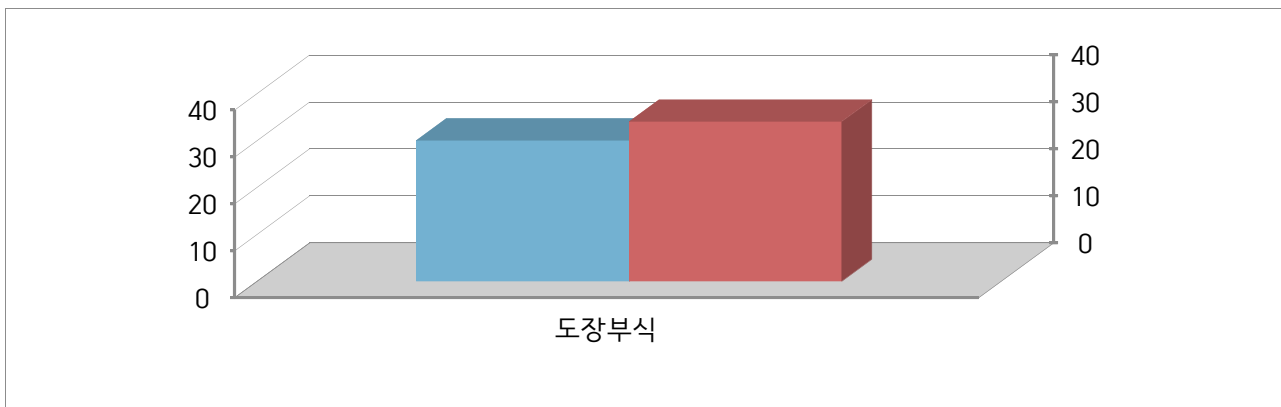
<그림 3.17> 교량받침 기 점검결과 비교

| 구 분 | 결함 및 손상내용 | 전회(2009년) | 금회(2016년) | 증감 | 비고 |
|---|---|---|---|---|---|
| 교량받침 | 도장부식 | 4 | 34 | 30 | |

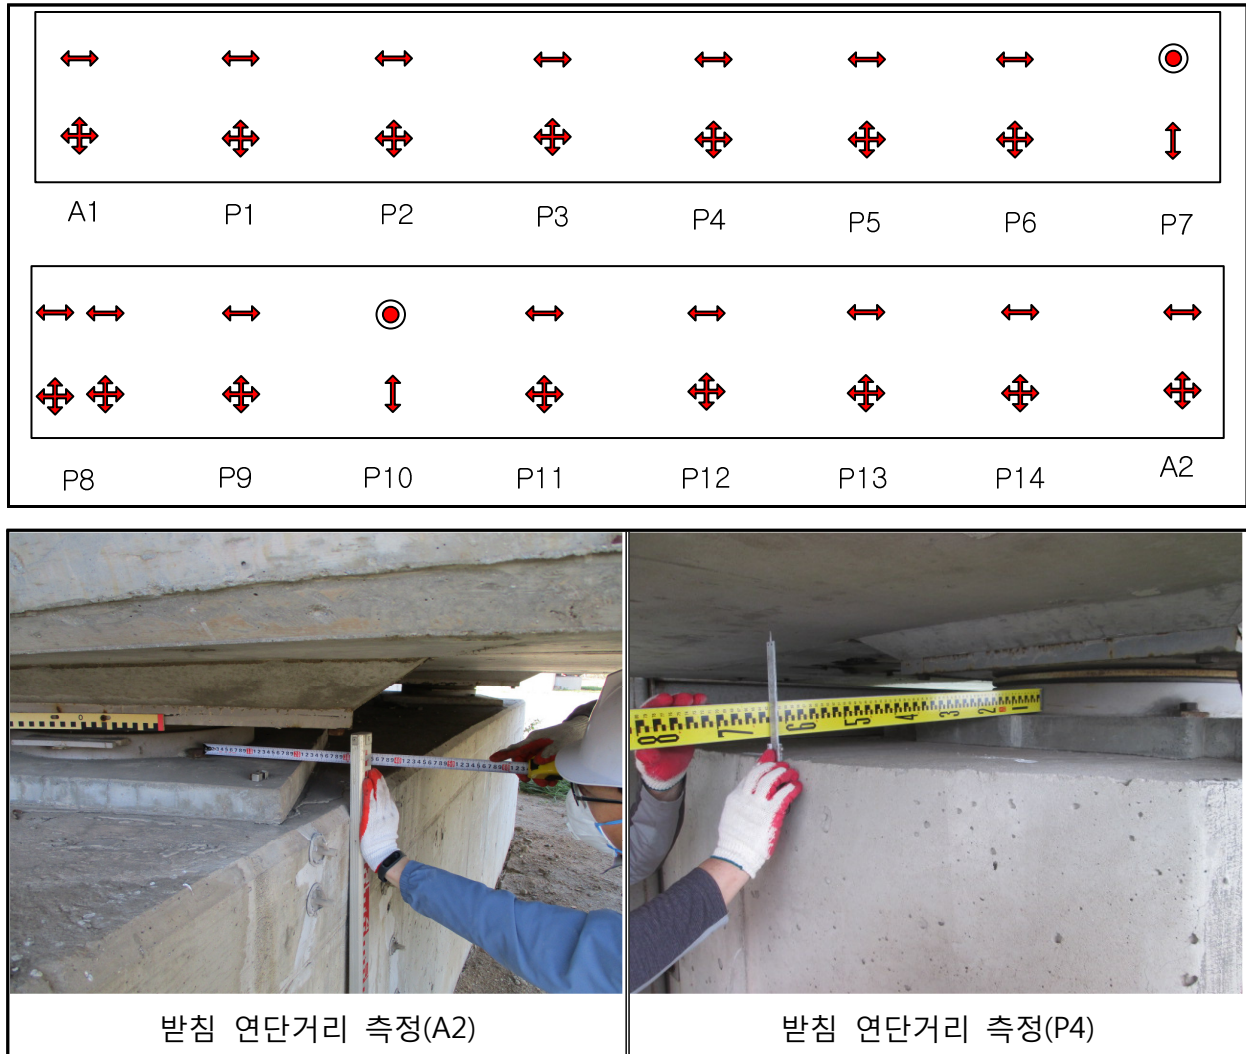
<사진 3.9>연단거리 측정

대상교량의 받침장치와 하부구조 정부 연단 사이의 거리를 산정하고 각 지점에서 측정된 연단거리를 측정 비교·검토하였다.(도로교설계기준 5.4.2항 참조-2010)

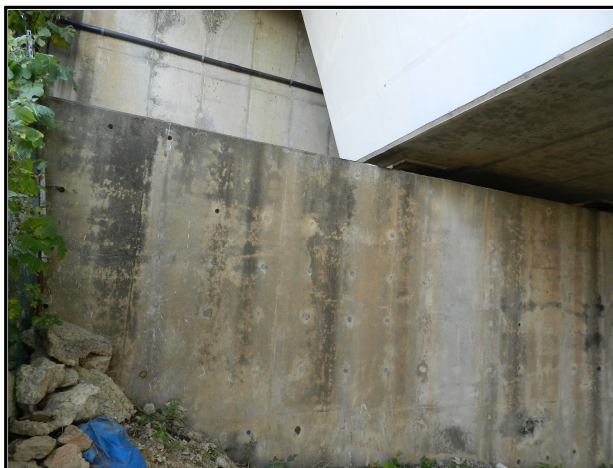
교각은 T형으로 시공되어 있으며 외관조사결과, 일부 균열(폭:0.2~0.3mm), 망상균열, 재료 분리, 파손 및 표면오염등의 결함이 조사되었다. 발생한 결함은 시공초기 콘크리트건조수축, 시공시 다짐부족, 외부충격과 환경적인 요인 등에 의한 것으로 판단된다.

교대균열및오염(A1)

조사된 결함은 구조물의 내구성확보를 위해 표면보수, 주입보수, 단면보수등의 보수가 필요하며 교대의 유실된 보호공은 즉각적인 덧채움보수가 필요할 것으로 판단된다.

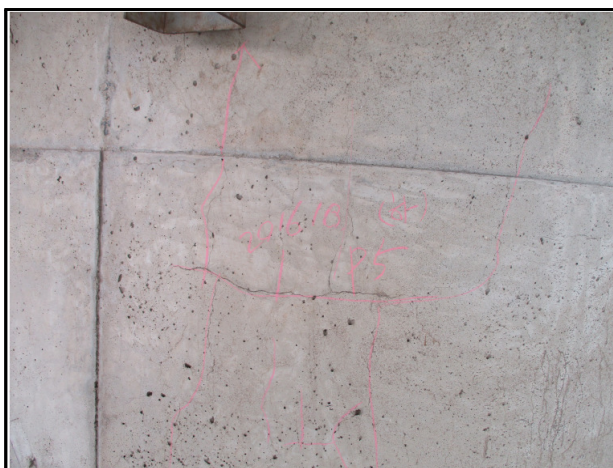
교각균열(P5)

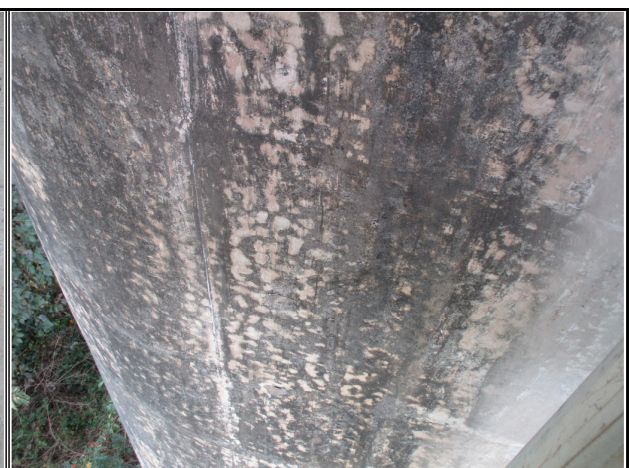
교각 오염(P4)

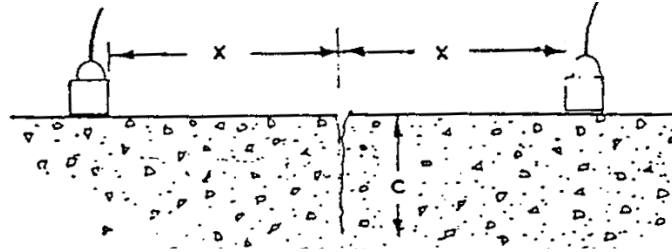
<그림 4.4>Tc-To법에 의한 균열깊이의 측정방법

균열깊이를 측정하기 위한 기본은 초음파의 발·수신자를 균열 부근에 설치하여 검출되는 파의 종류(종파, 횡파, 표면파) 및 검출항목(전파시간, 주파수, 위상 등)에 따라 많은 방법이 제안되고 있으나 일반적으로 Tc-To 법이 많이 이용되며, 본 과업에서도 Tc-To 법을 적용한다. Tc-To 법의 원리는 종파용 발·수신자를 균열 개구부를 중심으로 등간격  $L/2(=X)$  으로 설치하여 균열선단부를 회절한 초음파의 전파시간 TC 를 구한다. 또한, 부근의 균열이 없는 부분에서 발·수신자를 똑같이 거리  $L(=2X)$  만큼 설치하여 전파시간 To 를 구하여, 균열깊이를 추정한다. 균열면이 콘크리트의 표면과 직각으로 발생되어 있으며, 균열주위의 콘크리트는 어느 정도 균질한 것이라고 가정하여 유도한 것으로 측정된 Tc-To 로 부터 다음 식을 적용하여 균열의 깊이를 구한다.

$$C = \frac{L}{2} \sqrt{\frac{(T_C^2)}{(T_O^2)} - 1} \dots\dots\dots (4.11)$$

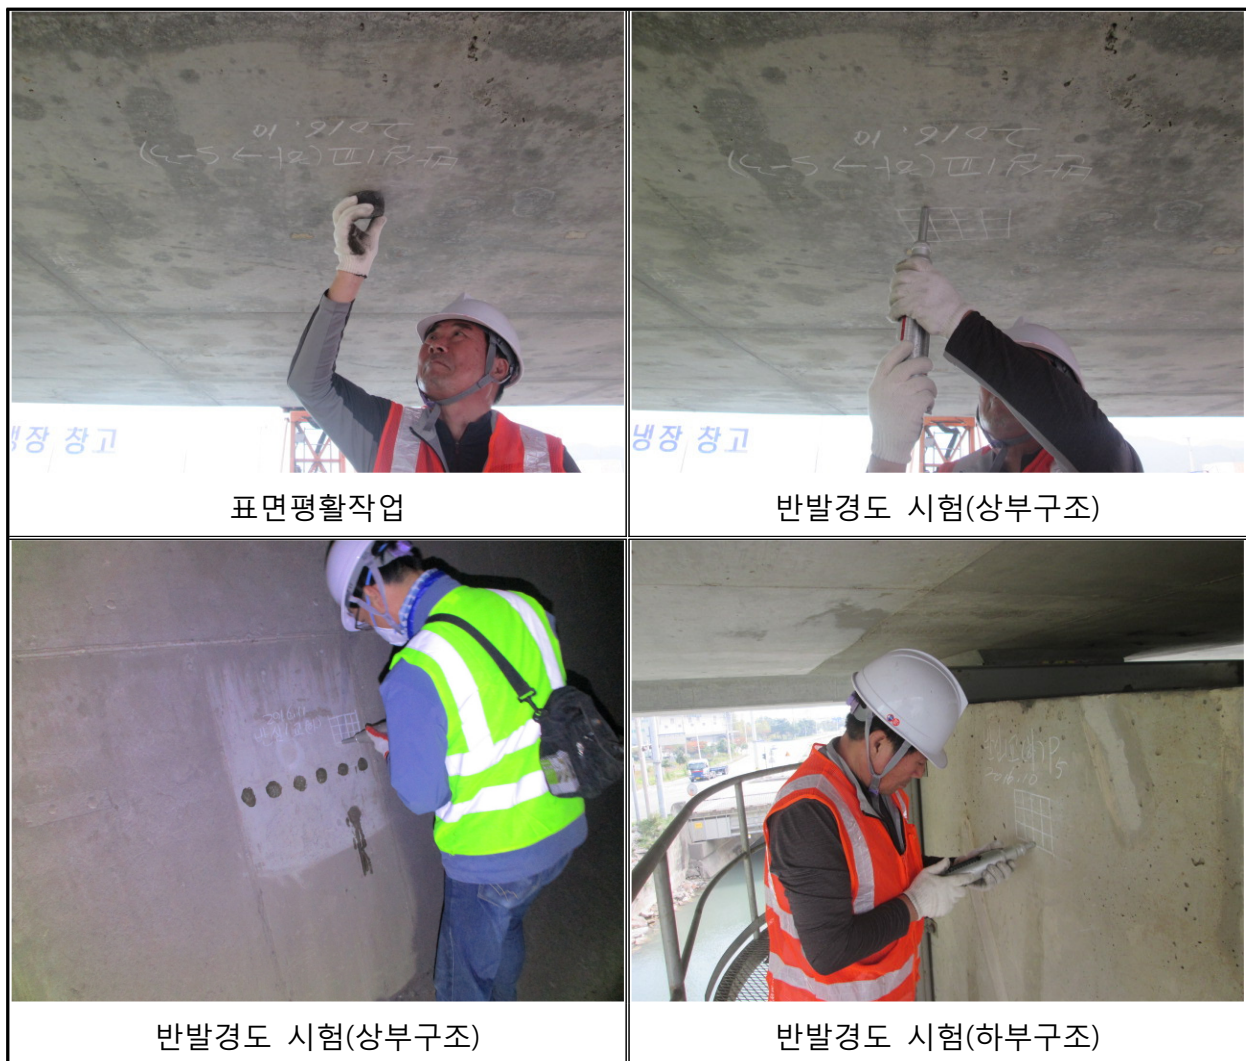
<사진 4.1>반발경도 시험 사진

반발경도 측정은 철근탐사 후 철근이 없는 부위를 선정 한 후, 콘크리트 표면의 요철, 부착물, 분말 등을 그라인딩으로 제거하고 실시하였으며, 표면에 곰보, 공극, 노출된 자갈 등이 있는 부위들은 측정위치에서 제외했다. 반발경도 값은 각 측정부위에 따라 타격방향, 표면의 건습상태, 재령 등에 의한 보정을 한 후 콘크리트 강도를 산정하였다.

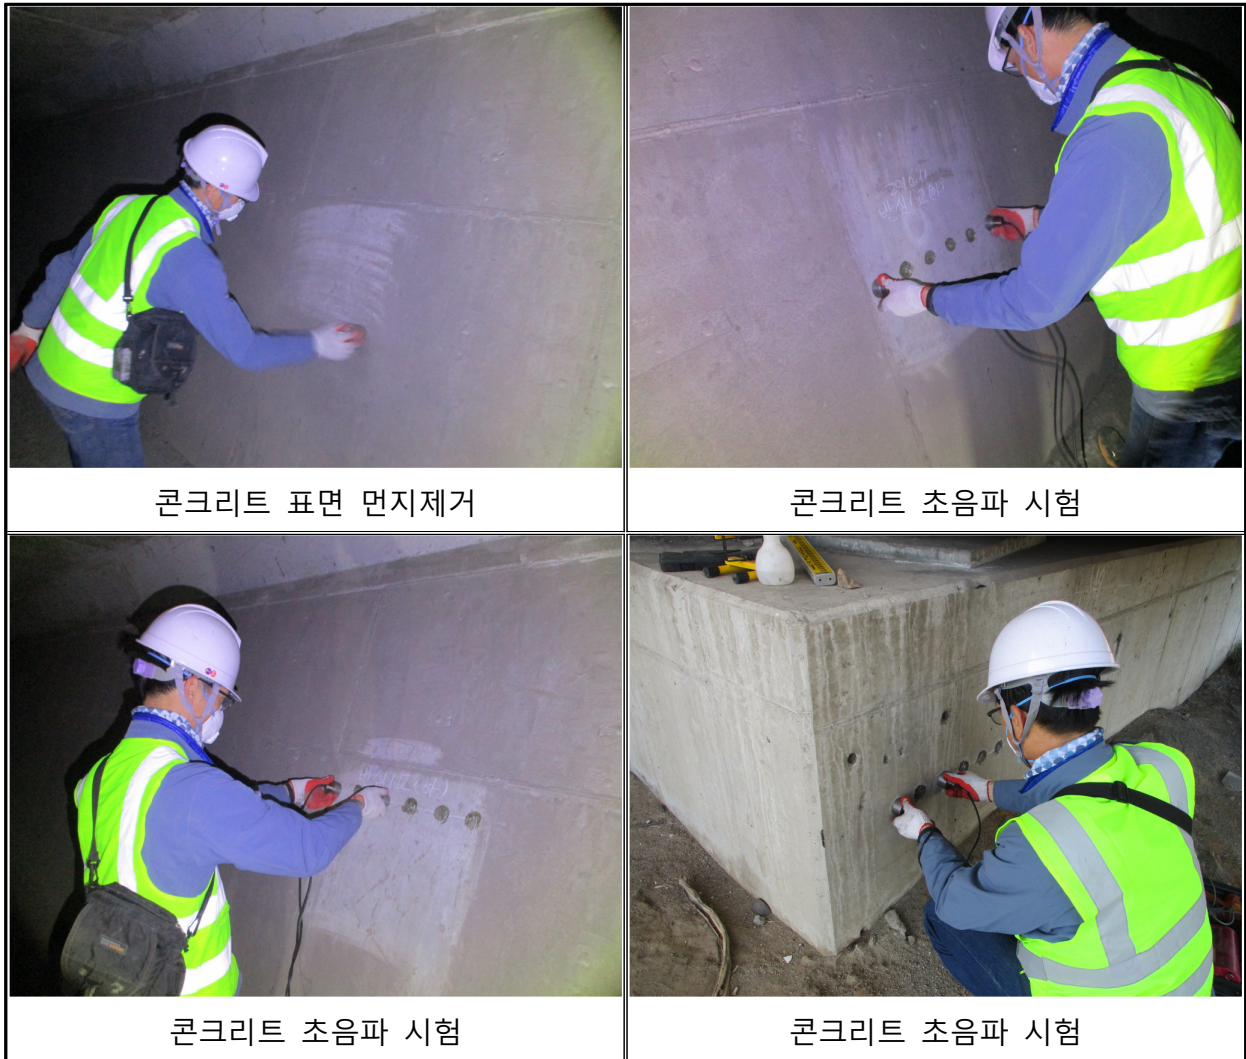
<사진 4.2>콘크리트 초음파 시험 사진

초음파탐사시험은 반발경도시험을 수행한 동일부위를 선정하여 그라인딩을 실시하고 그리스 도포를 한 후, 발신자와 수신자의 측정거리를 10cm간격으로 증가시키면서 간접법에 의한 초음파 전달속도를 측정하였으며, 이를 직접법 속도로 환산 하였다.

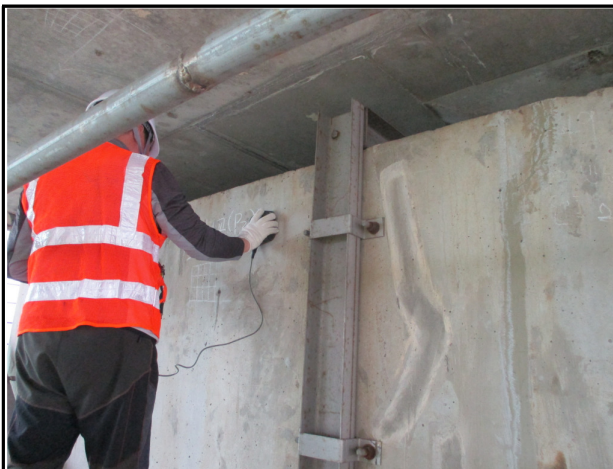
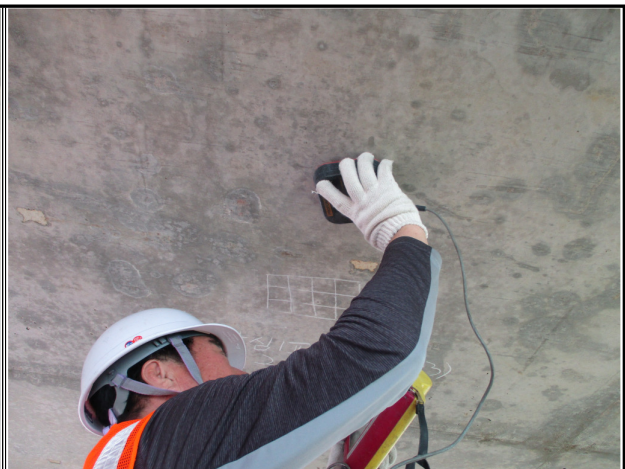
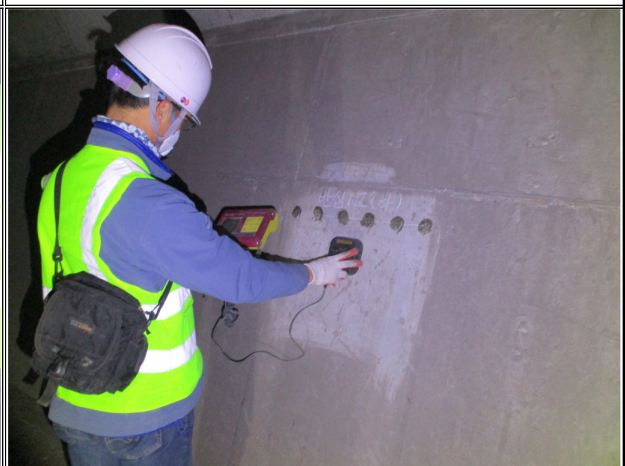
<사진 4.4>철근배근탐사 시험 사진

철근의 피복두께가 지나치게 작은 경우에는 콘크리트의 탄산화 등에 따른 열화손상에 대한 저항성이 저하되어 내구성이 감소할 가능성이 있으며, 피복두께가 지나치게 큰 경우에는 강도감소 등을 수반할 우려가 있다. 따라서 철근탐사시험은 철근의 배근상태 및 피복두께를 파악하기 위하여 실시하며, 본 과업에서는 철근탐지기를 사용하여 각 구조부재에 대하여 실시하였다.

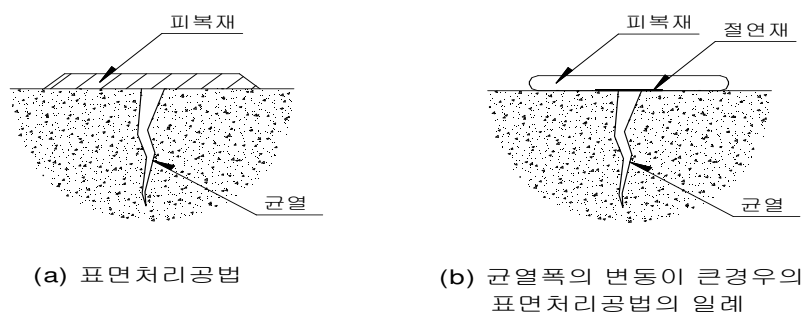
| 구 분 | | 결함 및 손상내용 | 전차(2009년) | 금회(2016년) | 증감 | 비고 |
|---|---|---|---|---|---|---|
| | | 균열(폭0.3mm이상) | 15.5 | 18.0 | 2.5 | |

- 처리를 행할 범위를 확인하고 마크를 한다.
- 균열부분을 중심으로 폭 50mm 정도를 와이어 브러쉬로 청소한다.
- 시일재를 소정의 배합비에 따라 혼합 교반한다.
- 시일재를 퍼티 주걱 등으로 폭 10mm, 두께 2mm 정도로 도포하고, 그 후에 평활하게 마무리 한다.
- 시일재가 경화할 때까지 양생한다.
- 시일재가 경화 후에 오염 등을 주걱, 신나, 샌더 등으로 제거하고 청소한다.

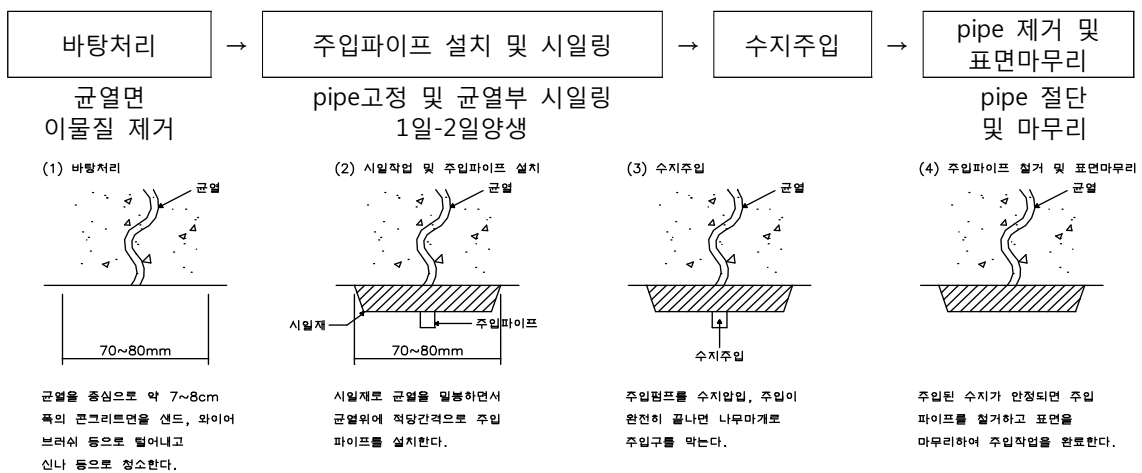
<그림 10.2> 균열주입공법 보수 개요도

본 공법은 일반적으로 콘크리트 구조물의 응력상 지장이 없는 부분의 균열진행을 방지하고 콘크리트 구조물의 일체화를 도모하기 위하여 균열부에 주로 에폭시계 수지를 채움으로써 수밀성을 크게하고 지수효과 및 콘크리트와 철근의 열화를 방지하는 효과를 얻기 위한 공법이다.

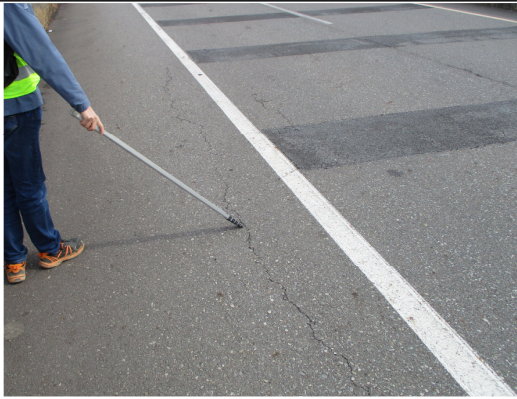
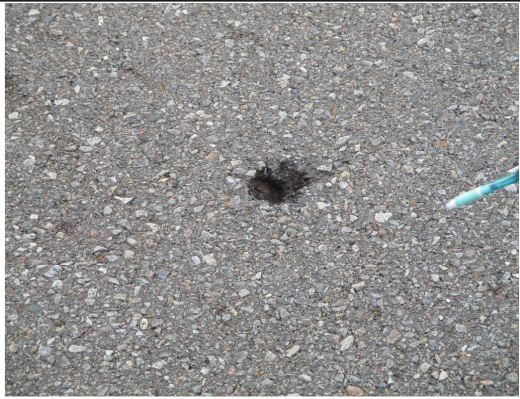
| 구 분 | 교면포장 중점 점검사항 | |
|---|---|---|
| 손상현황 | 포장 균열 | 포장 패임(S10) |

| 구 분 | 교면포장 중점 점검사항 | |
|---|---|---|
| 중 점<br>점검사항 | <ul style="list-style-type: none"> <li>• 교면포장은 점검일 현재 일부 포장면 균열 및 포트홀이 조사되었으며 구조물의 내구성 향상을 위해 씰링보수, 소파보수등의 보수가 필요할 것으로 판단됨.</li> <li>• 교면포장면에 대한 주기적인 청소가 필요할 것으로 판단됨.</li> </ul> | |

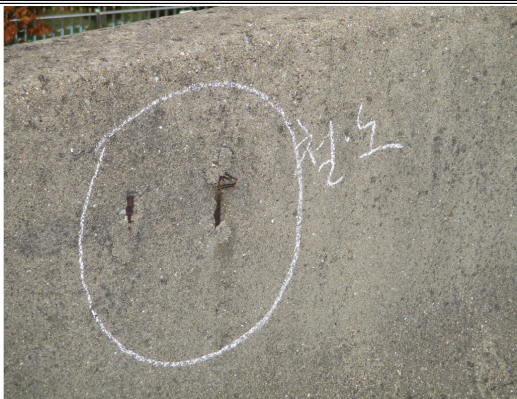
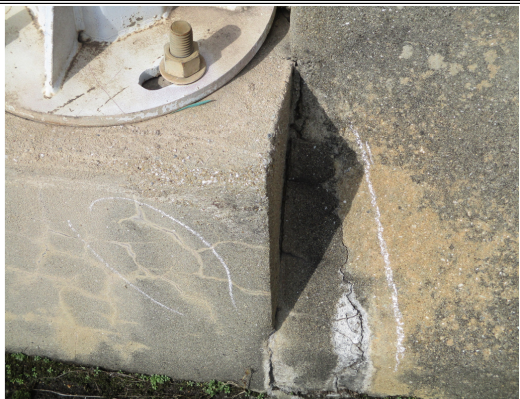
| 구 분 | 난간 및 방호벽 중점 점검사항 | |
|---|---|---|
| 손상현황 | 철근노출(S13) | 가로등 기초 균열 (S13) |

| 구 분 | 난간 및 방호벽 중점 점검사항 | |
|---|---|---|
| 중 점<br>점검사항 | <ul style="list-style-type: none"> <li>• 가로등 기초 균열부위에 대한 적절한 보수가 요구됨.</li> <li>• 방호벽 철근노출부에 대한 적절한 보수가 요구됨.</li> </ul> | |

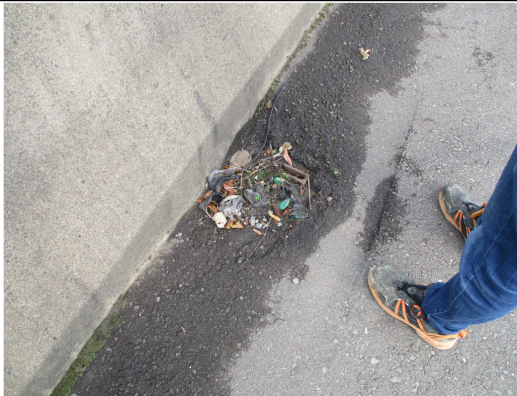
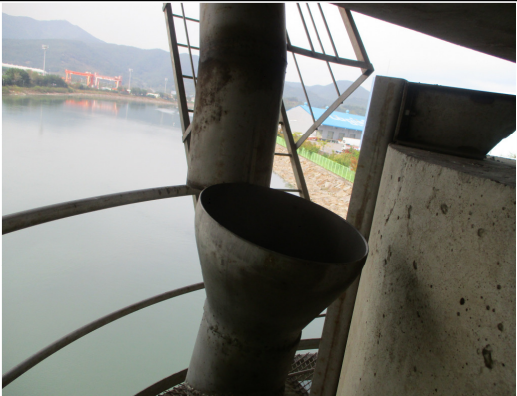
| 구 분 | 배수시설 중점 점검사항 | |
|---|---|---|
| 손상현황 | 배수구 막힘 | 배수관 탈락(P6) |

| 구 분 | 배수시설 중점 점검사항 | |
|---|---|---|
| 중 점 점검사항 | <ul style="list-style-type: none"> <li>• 점검일 현재 상부 배수구 막힘과 배수관 탈락이 조사되었으며, 배수구 막힘은 동절기 결빙 등으로 인한 안전사고를 유발할 수 있으므로 배수기능 확보를 위한 점검 수리와 청소 등의 일상적인 유지관리 필요.</li> </ul> | |

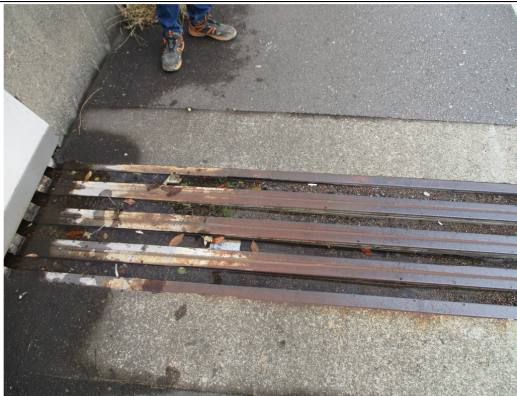
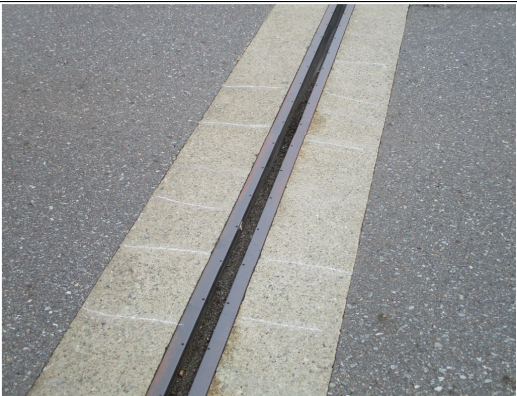
| 구 분 | 신축이음 중점 점검사항 | |
|---|---|---|
| 손상현황 | 유간퇴적(A2) | 후타재균열(P8) |

| 구 분 | 신축이음 중점 점검사항 | |
|---|---|---|
| 중 점 점검사항 | <ul style="list-style-type: none"> <li>• 신축이음 장치 상태는 양호한 상태이지만, 유간 토사퇴적이 조사되었으며, 후타재에서 다수 균열에 대해 장기적인 차원으로 볼 때 보수가 필요.</li> </ul> | |

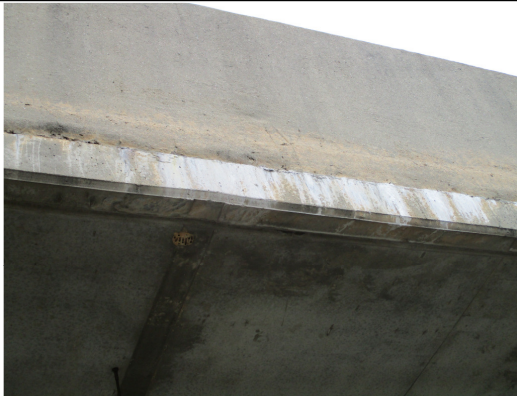
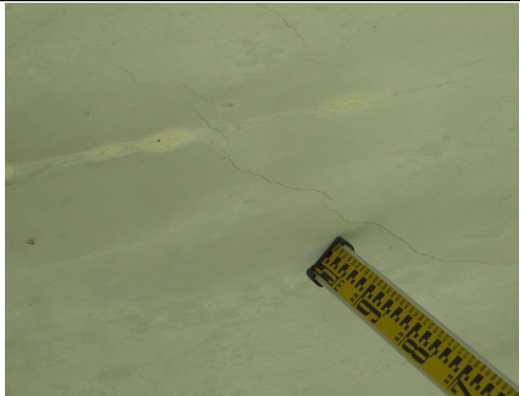
| 구 분 | 바닥판 하면 중점 점검사항 | |
|---|---|---|
| 손상현황 | 누수/백태(S5) | 균열(폭0.3mm이상)-S1 |

| 구 분 | 바닥판 하면 중점 점검사항 | |
|---|---|---|
| 중 점 점검사항 | <ul style="list-style-type: none"> <li>• 바닥판 하에서 균열 및 백태 경우 결함의 진전 및 추가발생에 대한 관찰이 필요하며 장기 내구성확보를 위해서는 결함별 적절한 보수가 요구됨.</li> </ul> | |

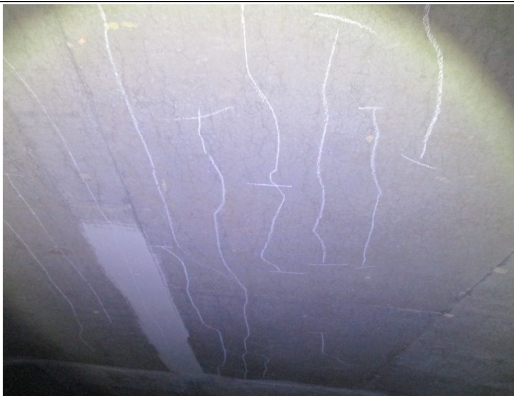
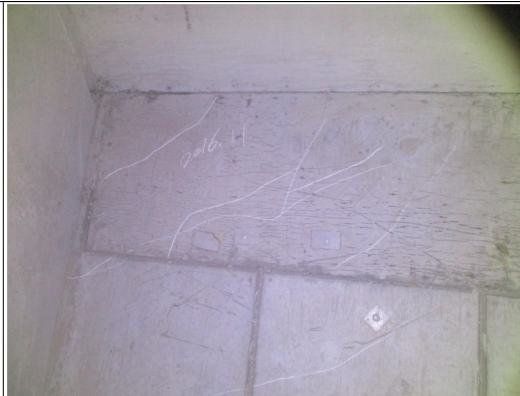
| 구 분 | 거더 및 가로보 중점 점검사항 | |
|---|---|---|
| 손상현황 | PSC Box 내부 균열 | PSC Box 내부 균열 |

| 구 분 | 거더 및 가로보 중점 점검사항 | |
|---|---|---|
| 중 점 점검사항 | <ul style="list-style-type: none"> <li>• 거더 내 외부에 발생된 균열 및 백태 등의 손상에 대해서 적절한 보수가 필요함.</li> </ul> | |

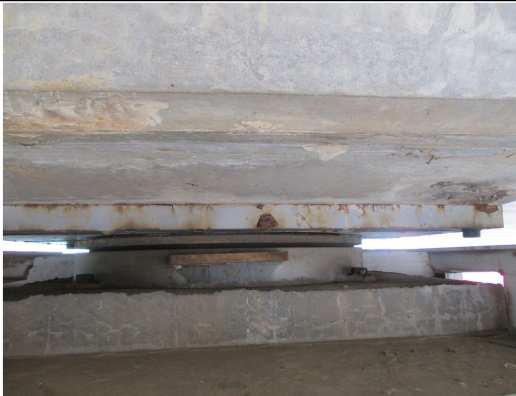
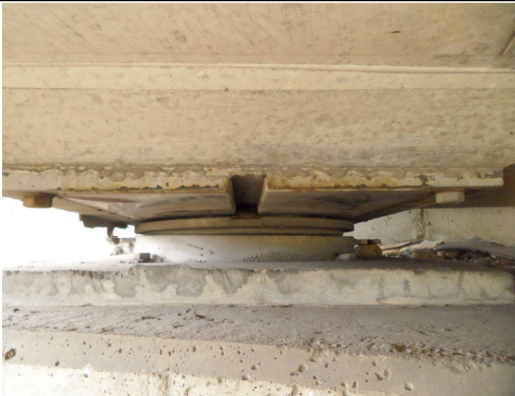
| 구 분 | 교량받침 중점 점검사항 | |
|---|---|---|
| 손상현황 | 교량받침(P2) 도장부식 | 교량받침(A2) 도장부식 |

| 구 분 | 교량받침 중점 점검사항 | |
|---|---|---|
| 중 점 점검사항 | <ul style="list-style-type: none"> <li>• 교량받침의 본체 및 받침 콘크리트 상태는 양호하며, 발생된 도장부식에 대해서는 적절한 도장보수가 필요.</li> </ul> | |

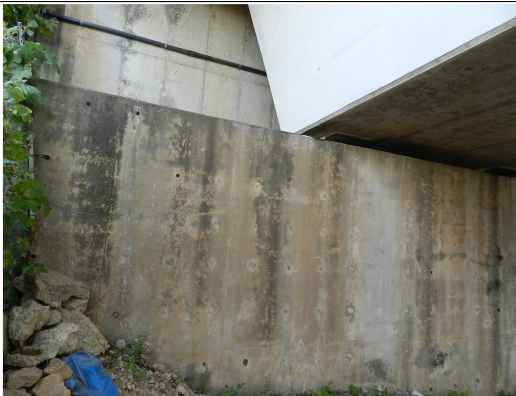
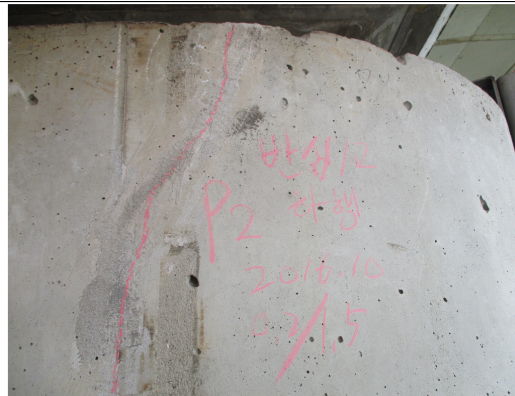
| 구 분 | 하부구조 중점 점검사항 | |
|---|---|---|
| 손상현황 | 교대균열및오염(A1) | 교각 균열(P2) |
