# I. 공통편

# 제 1 장 서 론

김포시 관내 63개 교량 관리대장 작성용역

본 과업은 김포시 관내에 소재하는 63개 교량에 대한 교량에 대한 교량관리대장 작성 용역으로 대상교량에 대해 위치, 기초제원, 손상부위 발견 및 교량 일반사항 등에 대하여 간략 외관조사를 실시하고 그 결과를 교량관리대장에 작성함으로써 구조물의 효율적 관리와 신속한 현장정보제공으로 재해예방 및 유지관리의 효율성을 제고시키는데 그 목적이 있다.

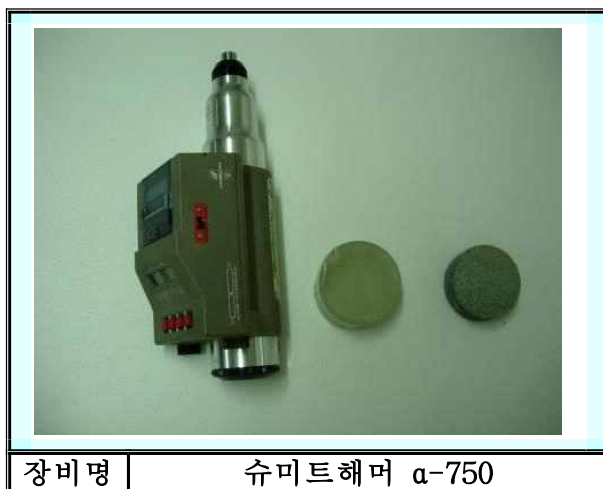
장비명 슈미트해머 a-750

측정기구는 Concrete Test Hammer를 사용하였으며, 측정방법은 측정부재의 표면을 균질하고 평활하게 처리한 후 측정면에 약 3cm간격으로 종·횡방향의 20점에 대해 측정하여 구한 반발경도의 산술평균(R)을 타격각도에 따른 반발경도 보정치 <표 2.3.1>에 의해 보정하여 그 부재의 반발경도로 정하였다. 측정장소 및 부재는 현장의 시험조건을 고려하여 측정가능한 부재를 선정하였다.

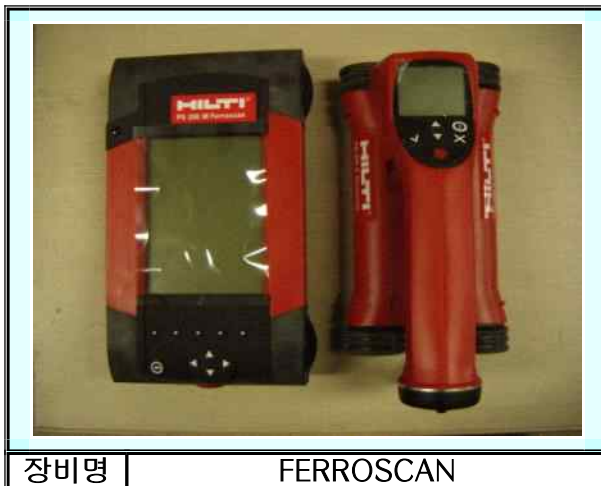
- RV 10 모니터
- RS 10 스캐너
- RC 10 연결케이블
- RG 10 모눈종이(600mm×600mm)
