**2018년도 공공시설물 5개소**

**내진 성능 평가 용역**

**착 수 보 고**

**2018. 07**

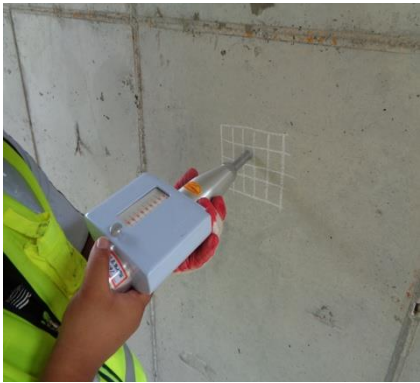
#### 반발경도시험

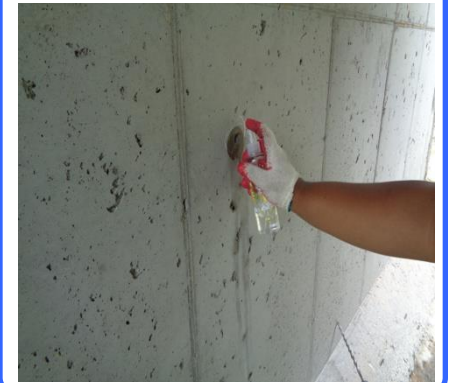
#### 탄산화깊이

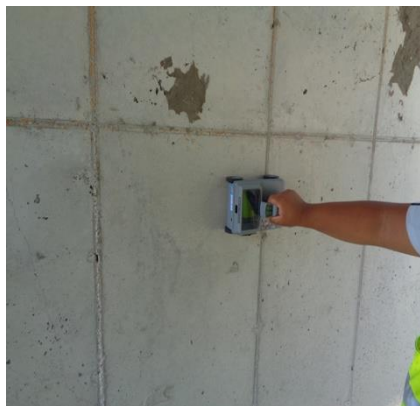
#### 철근배근상태

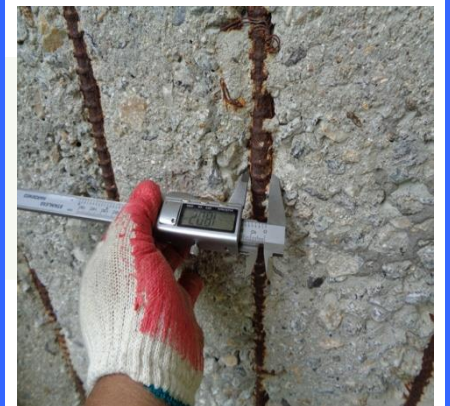
#### 철근직경측정

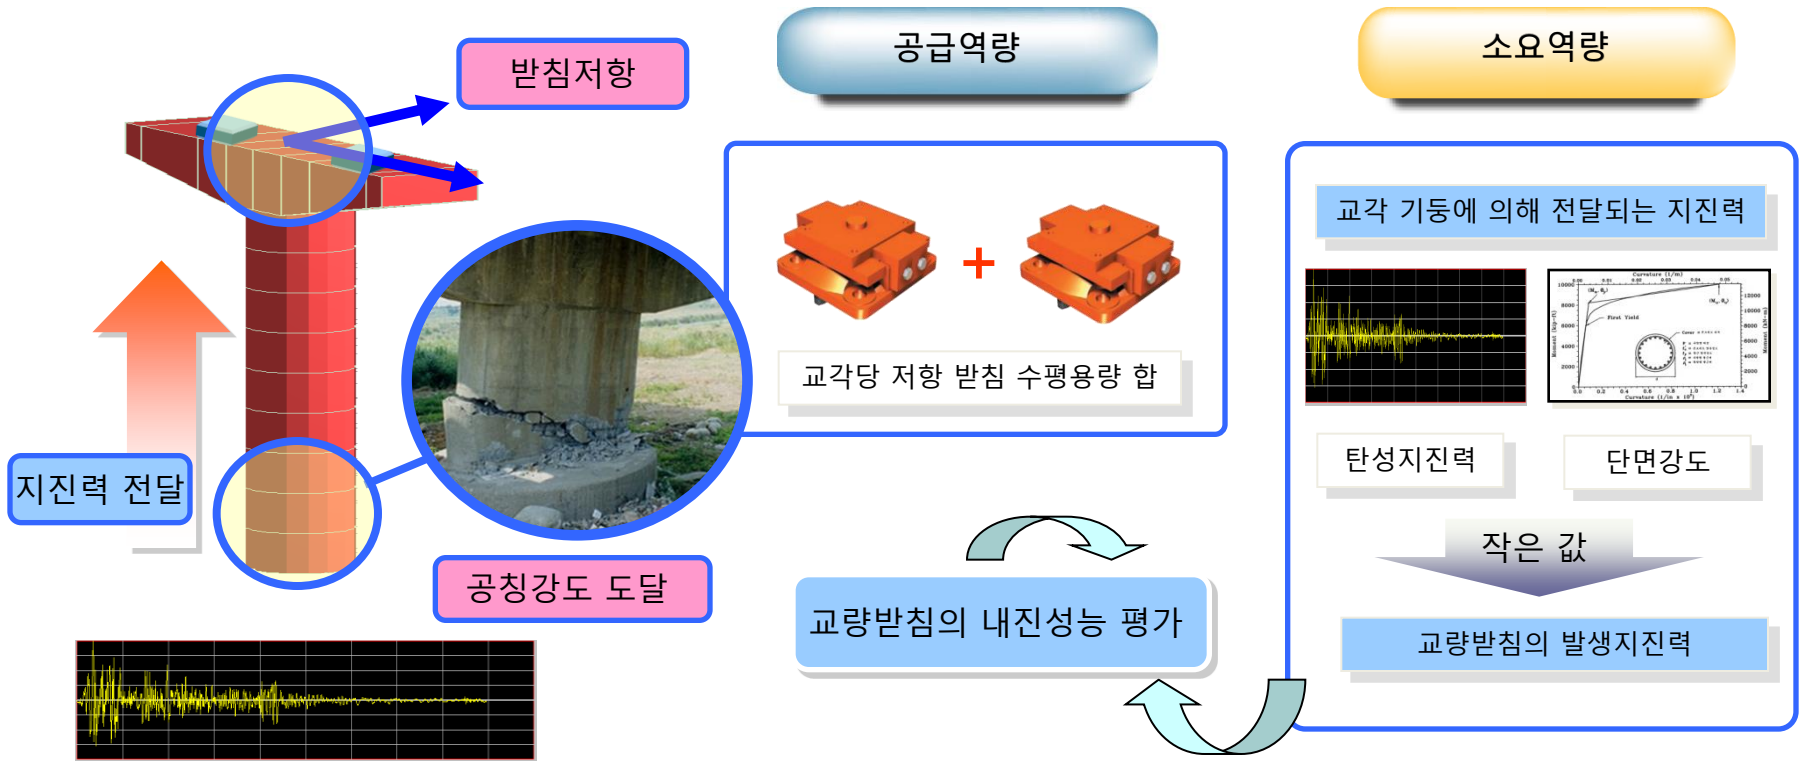
## ■ 받침의 내진성능평가 요령(부재별 평가요령)

### 평가 개요

- 소요역량은 기둥의 단면강도(공칭휨강도)와 탄성지진력 중 작은 값으로 결정
- 공급역량은 받침의 준공 당시의 받침 제원 및 도로교 시방서 참조
- 공급역량과 소요역량의 역량비교로 내진성능 평가

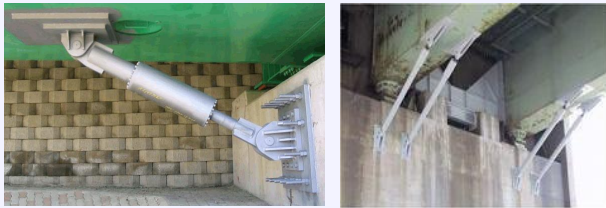
감쇠기(Damper) 설치 : 진동에너지 흡수

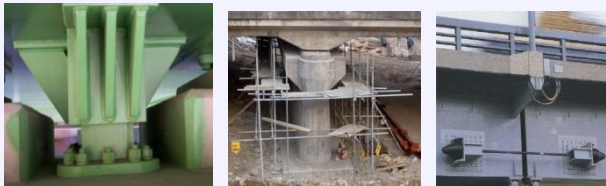
기타보강 : 전단키, 연단확대, 낙교방지
