손 상 집 계 표

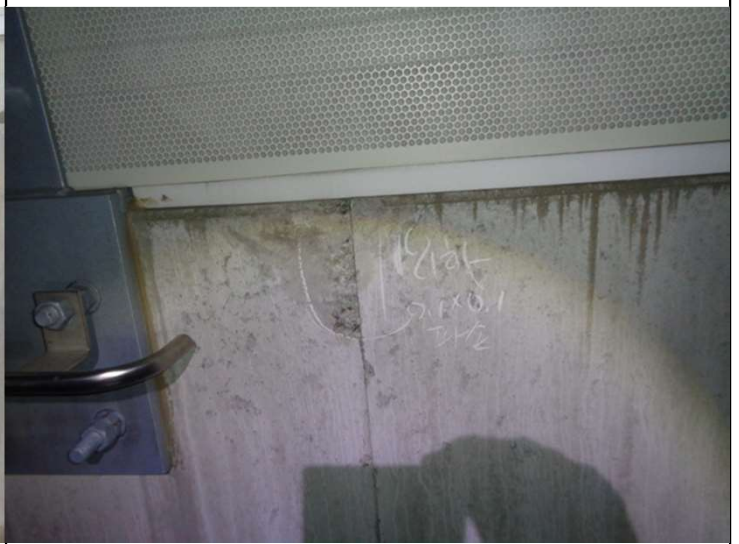
| 위치 | S7-T2 | 교량상부 | 도면번호 | 호암교-7 |
| 내용 | 자물쇠망실 | mm, m, 1EA | 연번 | 호암교-7-2 |

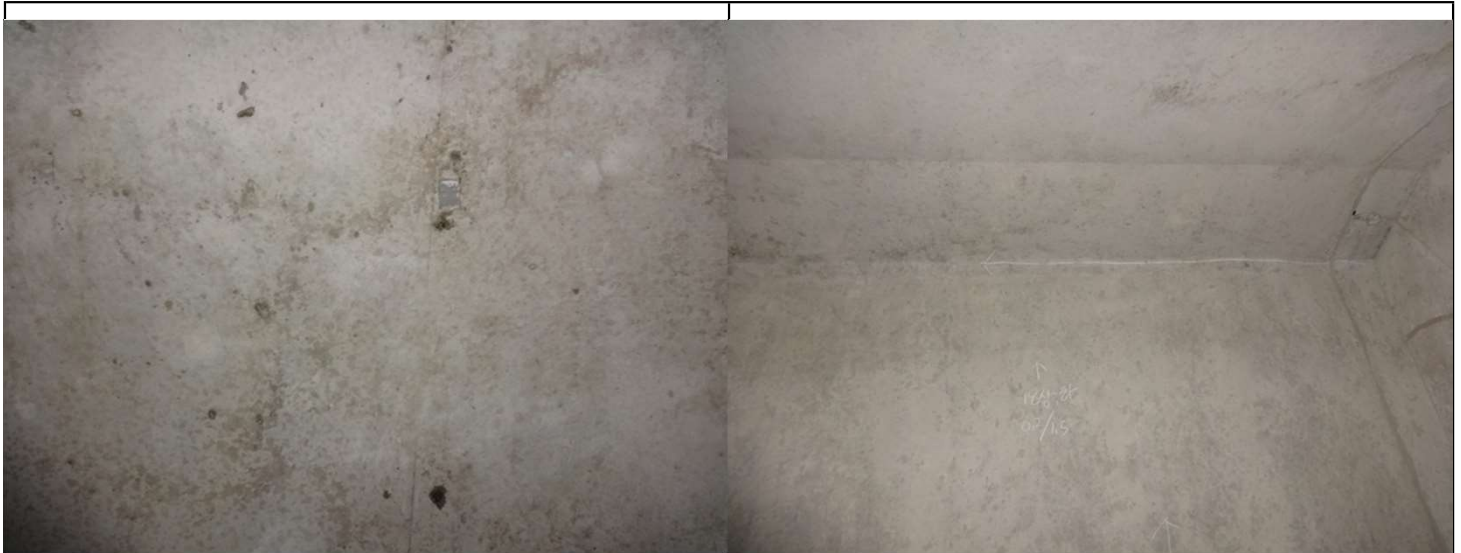
| 위치 | S2 | 거더내부 | 도면번호 | 호암교-35 | 위치 | S2 | 거더내부 | 도면번호 | 호암교-35 |
| 내용 | 균열(0.3mm미만) | 0.1mm, 0.5m, 1EA | 연번 | 호암교-35-1 | 내용 | 균열(0.3mm미만) | 0.2mm, 1.5m, 1EA | 연번 | 호암교-35-2 |

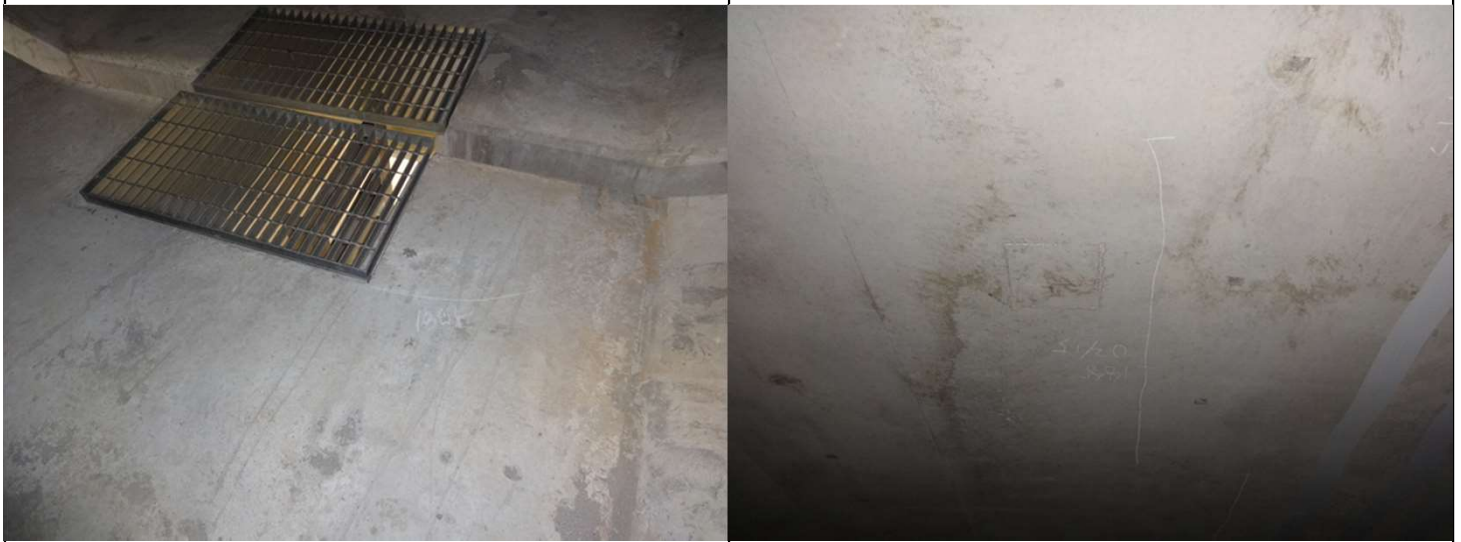
| 위치 | S3 | 거더내부 | 도면번호 | 호암교-36 | 위치 | S3 | 거더내부 | 도면번호 | 호암교-36 |
| 내용 | 균열(0.3mm미만) | 0.1mm, 0.3m, 1EA | 연번 | 호암교-36-1 | 내용 | 균열(0.3mm미만) | 0.2mm, 1.5m, 1EA | 연번 | 호암교-36-2 |

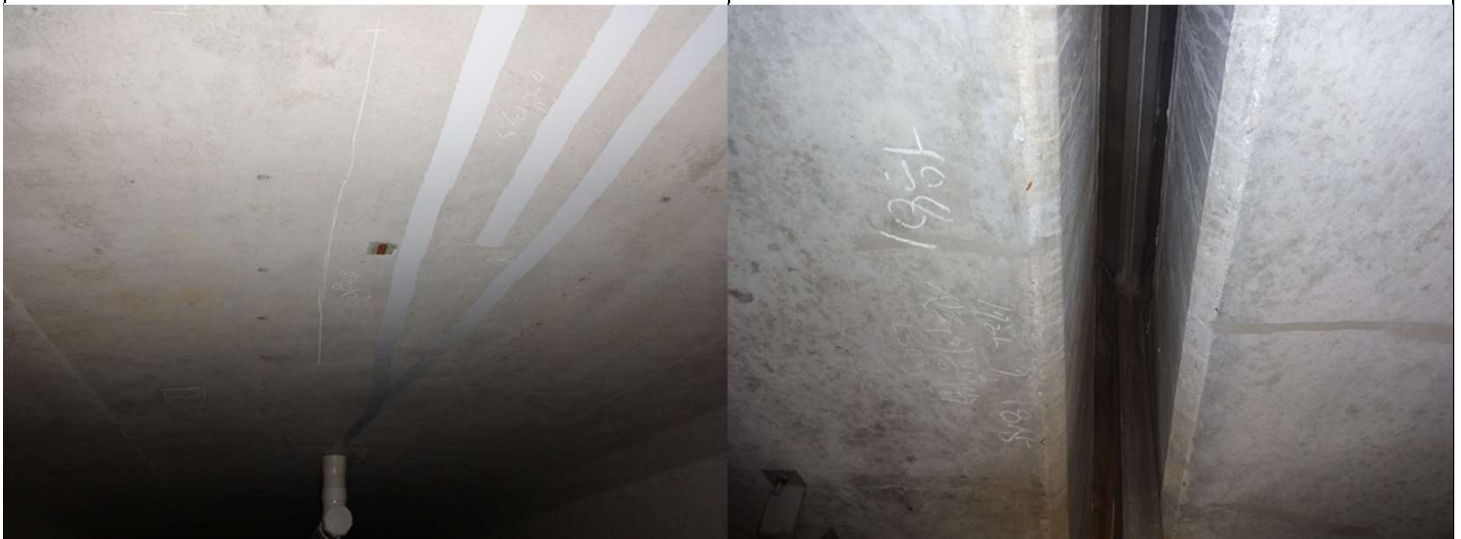
| 위치 | S3 | 거더내부 | 도면번호 | 호암교-36 | 위치 | S4 | 거더내부 | 도면번호 | 호암교-37 |
| 내용 | 균열(0.3mm미만) | 0.1mm, 2m, 1EA | 연번 | 호암교-36-3 | 내용 | 물받이누수 | mm, 0.5m, 1EA | 연번 | 호암교-37-1 |

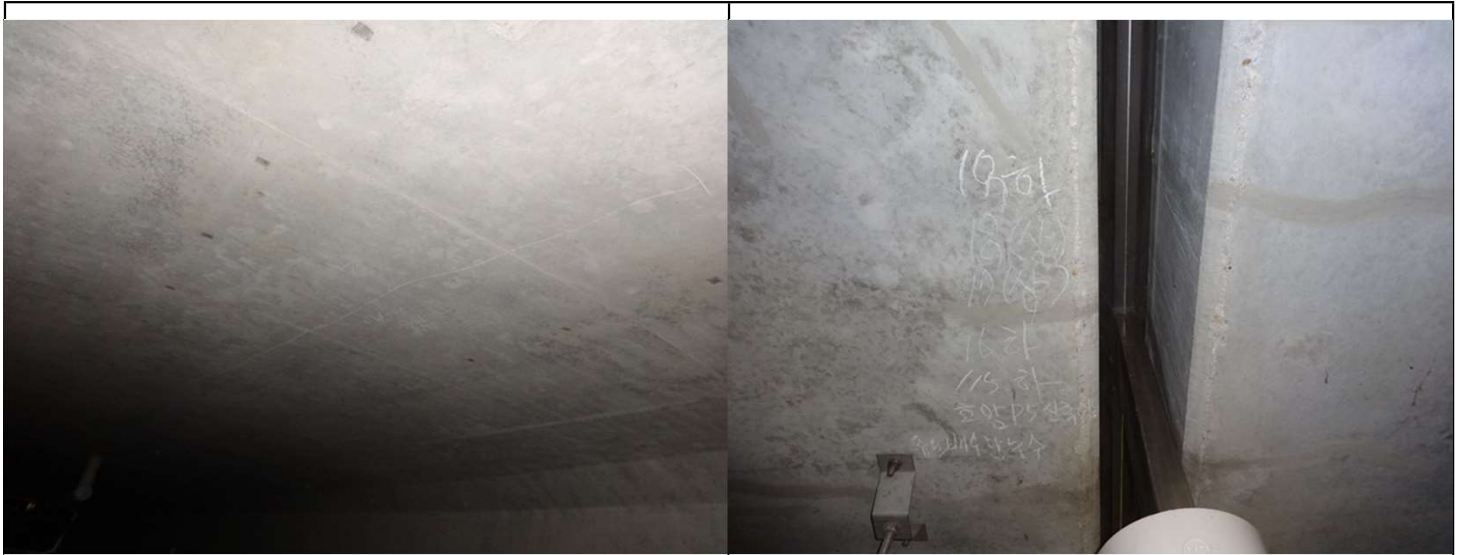
| 위치 | S5 | 거더내부 | 도면번호 | 호암교-38 | 위치 | S5 | 거더내부 | 도면번호 | 호암교-38 |
| 내용 | 균열(0.3mm미만) | 0.2mm, 9m, 1EA | 연번 | 호암교-38-1 | 내용 | 물받이누수 | -, 0.2m, 1EA | 연번 | 호암교-38-2 |

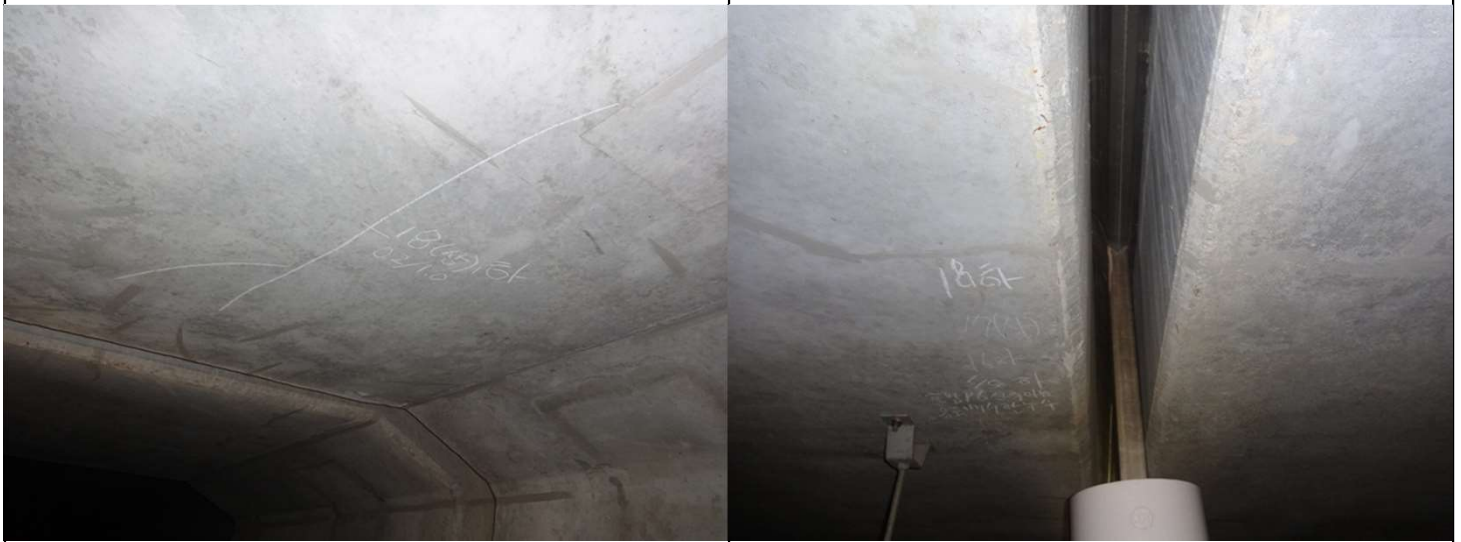
| 위치 | S5 | 거더내부 | 도면번호 | 호암교-38 | 위치 | S6 | 거더내부 | 도면번호 | 호암교-39 |
| 내용 | 균열(0.3mm미만) | -, 0.2m, 1EA | 연번 | 호암교-38-3 | 내용 | 물받이누수 | -, 0.2m, 1EA | 연번 | 호암교-39-1 |

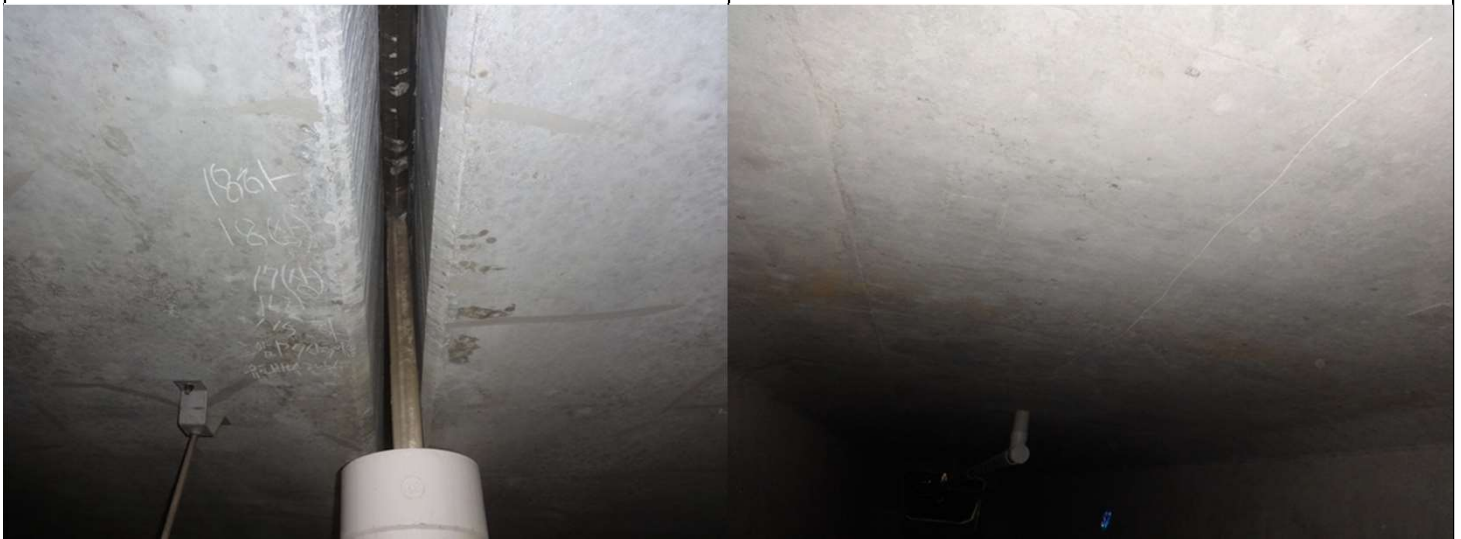
| 위치 | S7 | 거더내부 | 도면번호 | 호암교-40 | 위치 | S7 | 거더내부 | 도면번호 | 호암교-40 |
| 내용 | 물받이누수 | -, 0.2m, 1EA | 연번 | 호암교-40-1 | 내용 | 균열(0.3mm미만) | -, 0.2m, 1EA | 연번 | 호암교-40-2 |

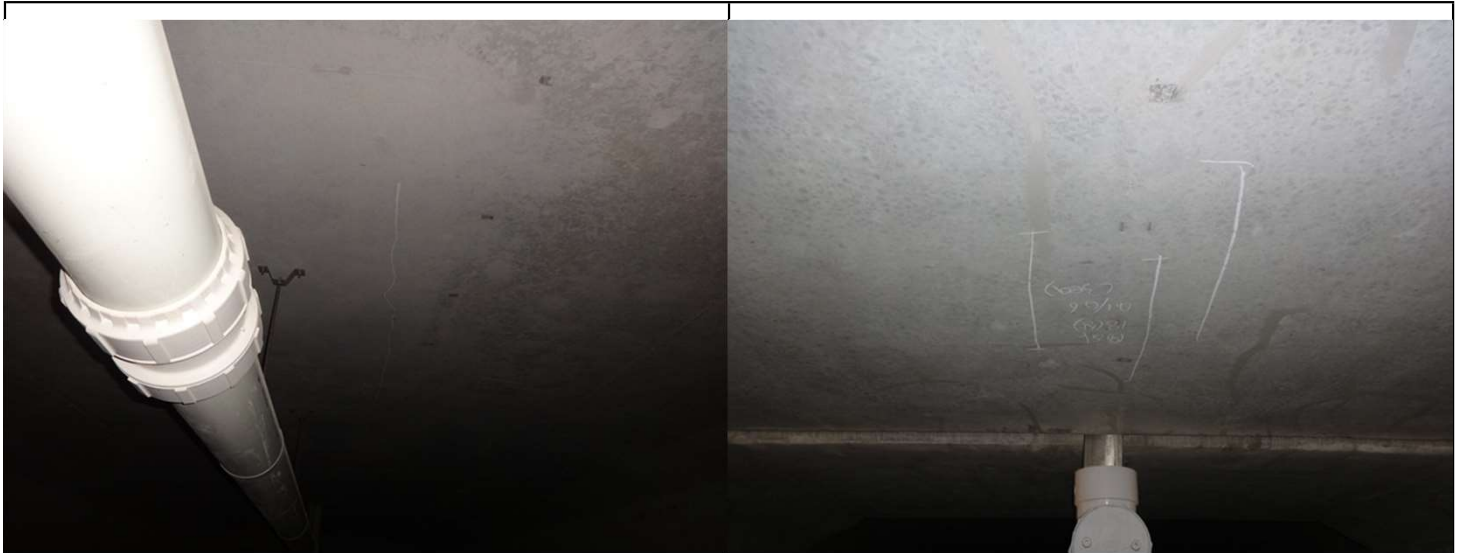
| 위치 | S8 | 거더내부 | 도면번호 | 호암교-41 |
| 내용 | 균열(0.3mm미만) | 0.1mm, 3.5m, 1EA | 연번 | 호암교-41-1 |

| 위치 | S8 | 거더내부 | 도면번호 | 호암교-41 |
|---|---|---|---|---|
| 내용 | 균열(0.3mm미만) | 0.1mm, 0.6m, 1EA | 연번 | 호암교-41-2 |

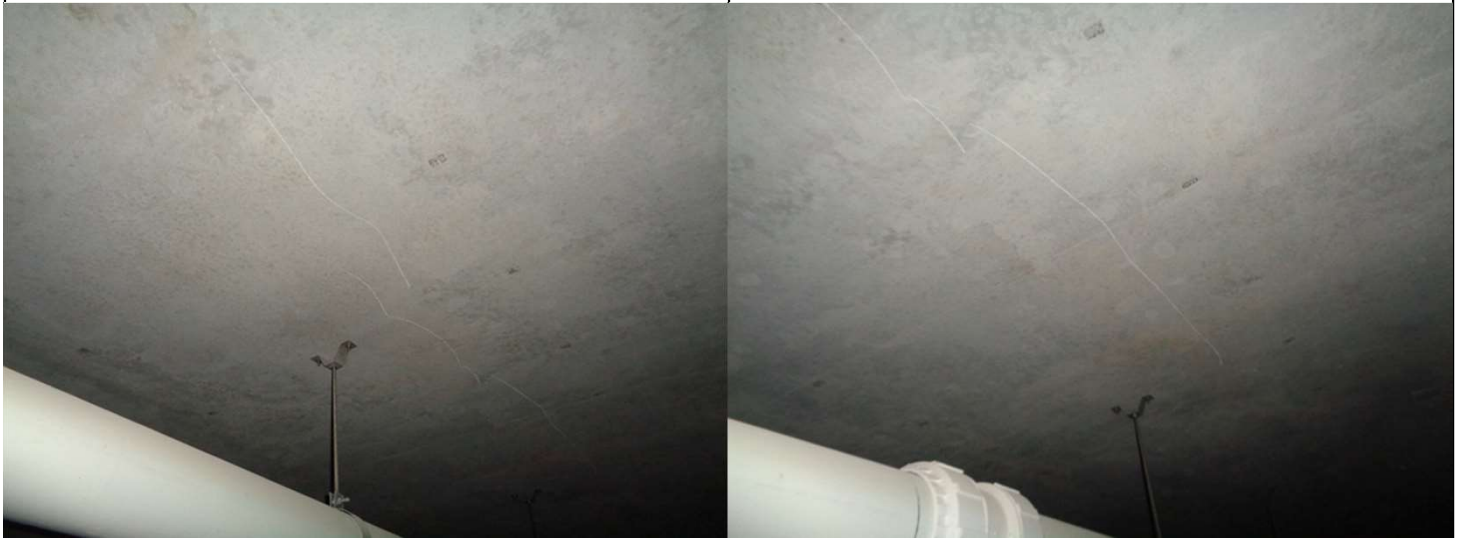
| 위치 | S9 | 거더내부 | 도면번호 | 호암교-42 |
| 내용 | 균열(0.3mm미만) | 0.1m, 1.0m, 1EA | 연번 | 호암교-42-1 |

| 위치 | S9 | 거더내부 | 도면번호 | 호암교-42 |
|---|---|---|---|---|
| 내용 | 균열(0.3mm미만) | 0.1m, 1.5m, 1EA | 연번 | 호암교-42-2 |

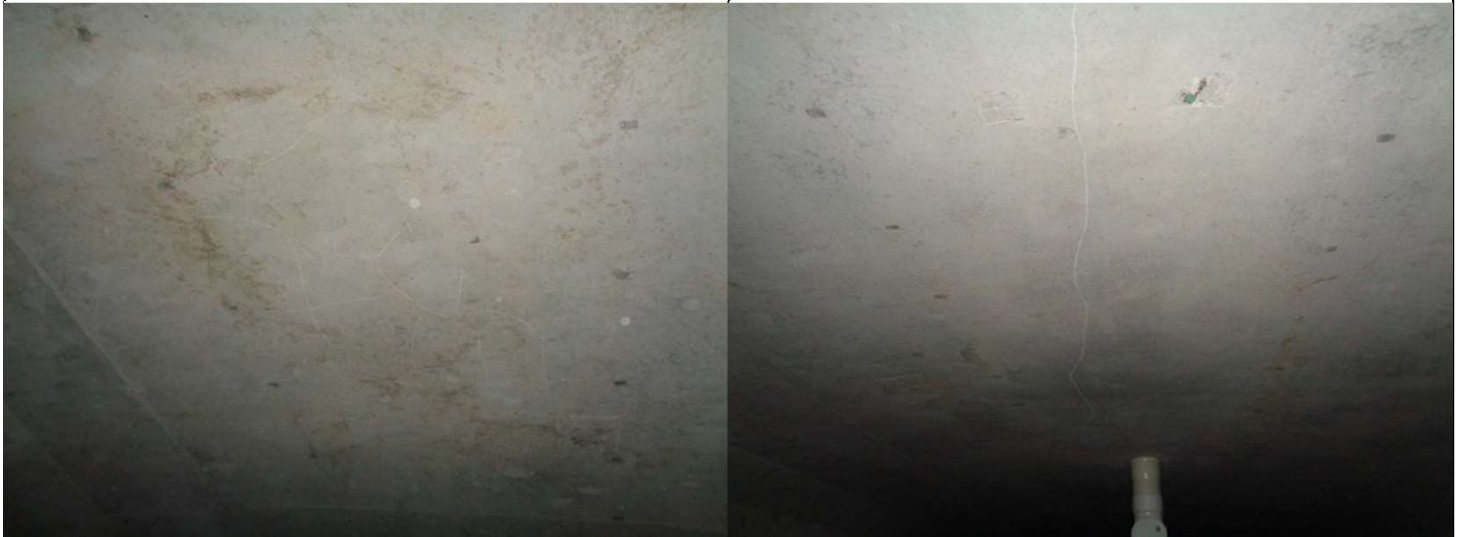
| 위치 | S9 | 거더내부 | 도면번호 | 호암교-42 |
| 내용 | 망상균열 | 1.5m, 1.5m, 1EA | 연번 | 호암교-42-3 |

| 위치 | S10 | 거더내부 | 도면번호 | 호암교-43 |
| 내용 | 균열(0.3mm미만) | 0.1m, 3.0m, 1EA | 연번 | 호암교-43-1 |

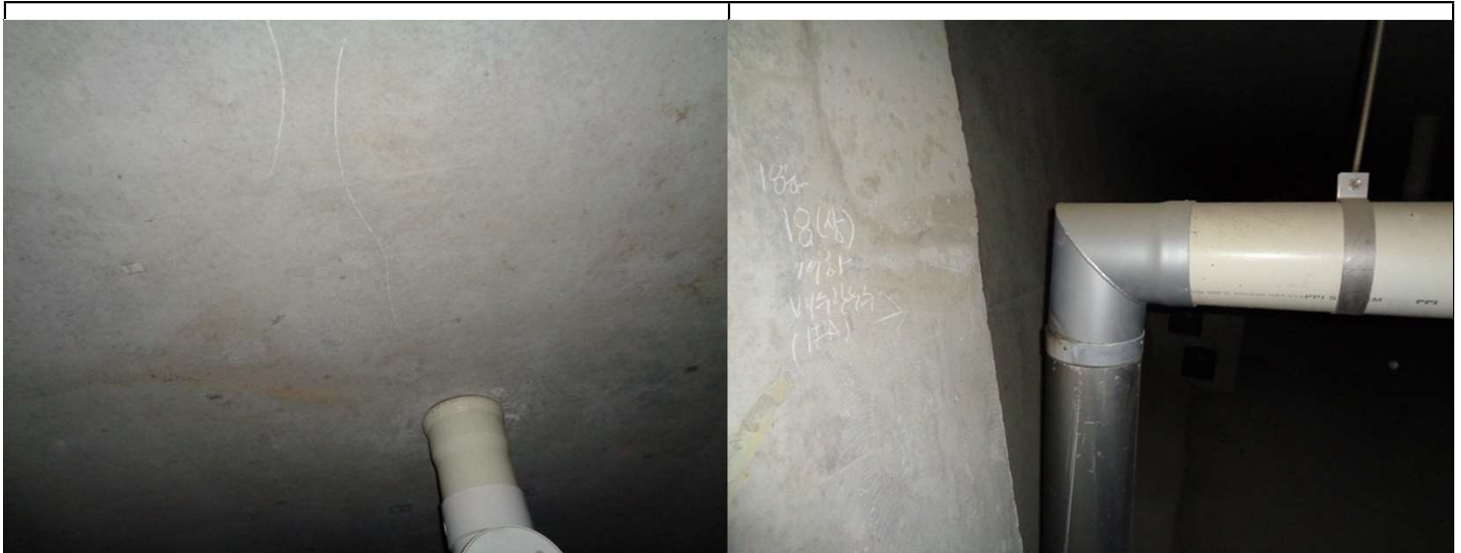
| 위치 | S10 | 거더내부 | 도면번호 | 호암교-43 | 위치 | S10 | 거더내부 | 도면번호 | 호암교-43 |
| 내용 | 균열(0.3mm미만) | 0.1m, 1.0m, 1EA | 연번 | 호암교-43-2 | 내용 | 배수관누수 | -, -, 1EA | 연번 | 호암교-43-3 |

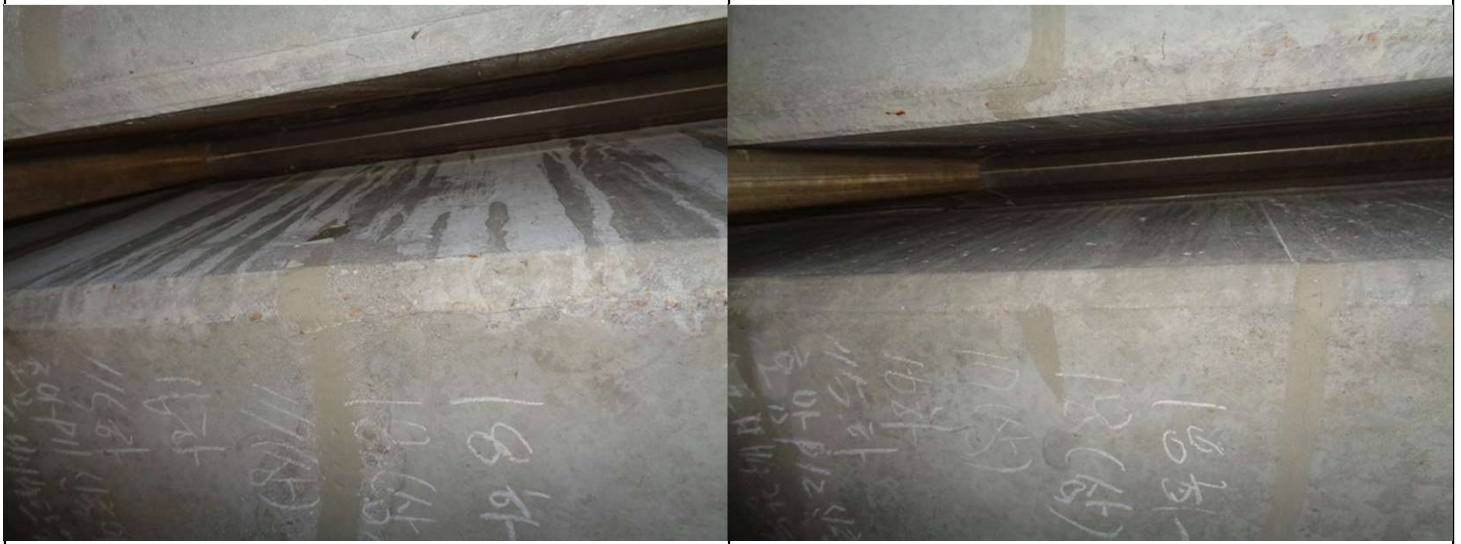
| 위치 | S11 | 거더내부 | 도면번호 | 호암교-44 | 위치 | S12 | 거더내부 | 도면번호 | 호암교-45 |
| 내용 | 물받이누수 | -, 0.2m, 1EA | 연번 | 호암교-44-1 | 내용 | 물받이누수 | -, 0.2m, 1EA | 연번 | 호암교-45-1 |

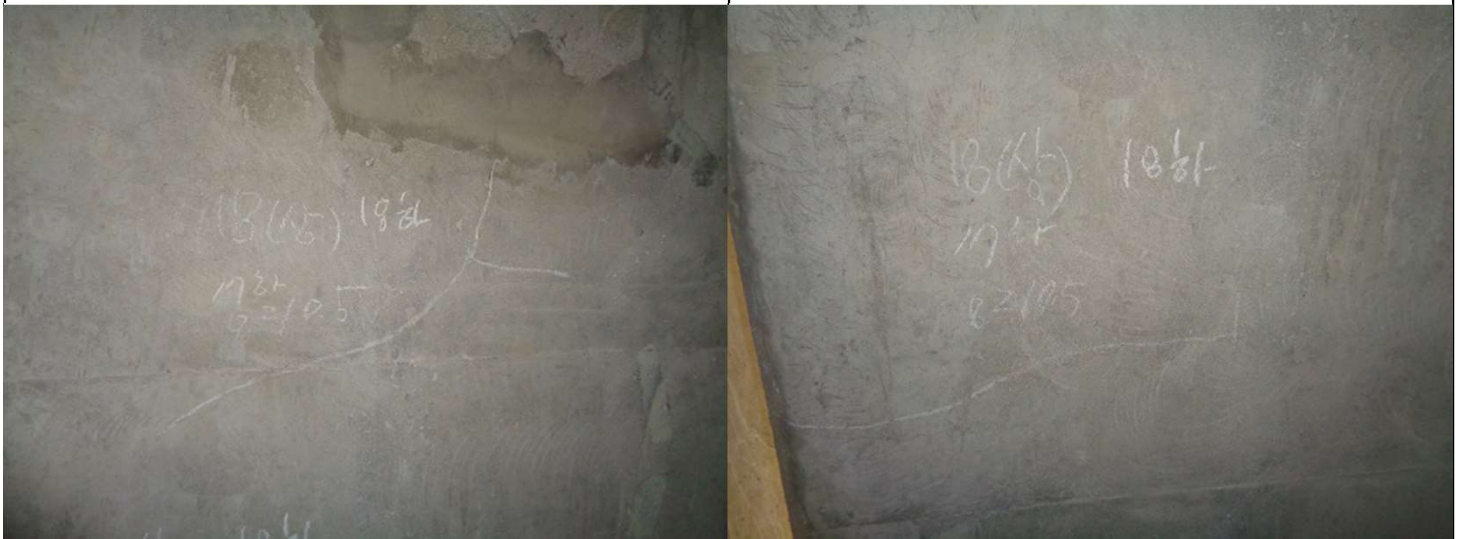
| 위치 | S12 | 거더내부 | 도면번호 | 호암교-45 | 위치 | S12 | 거더내부 | 도면번호 | 호암교-45 |
| 내용 | 균열(0.3mm미만) | 0.2mm, 0.2m, 1EA | 연번 | 호암교-45-2 | 내용 | 균열(0.3mm미만) | 0.2mm, 0.2m, 1EA | 연번 | 호암교-45-3 |

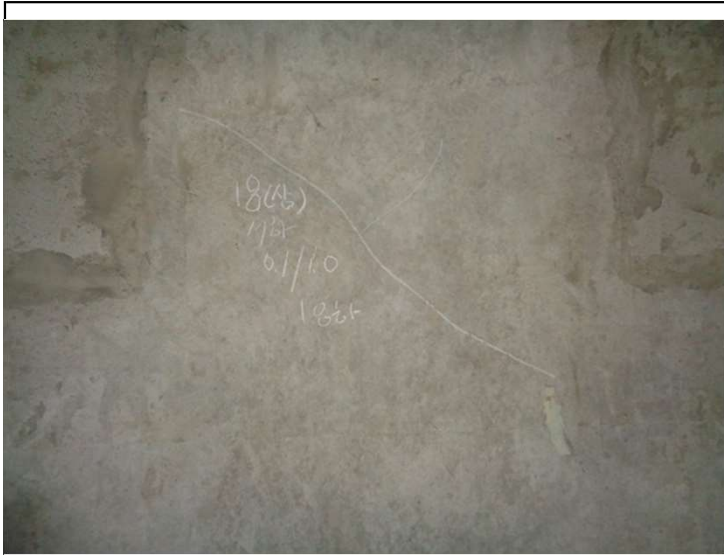
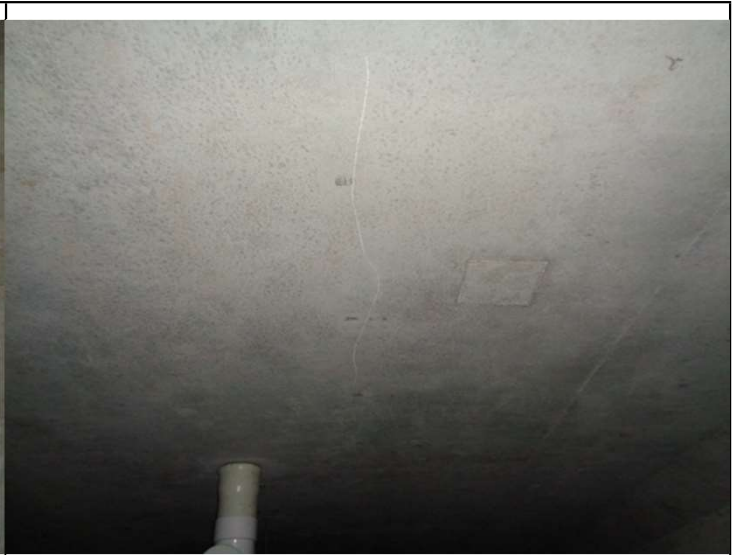
| 위치 | S12 | 거더내부 | 도면번호 | 호암교-45 |
| 내용 | 균열(0.3mm미만) | 0.1mm, 0.2m, 1EA | 연번 | 호암교-45-4 |

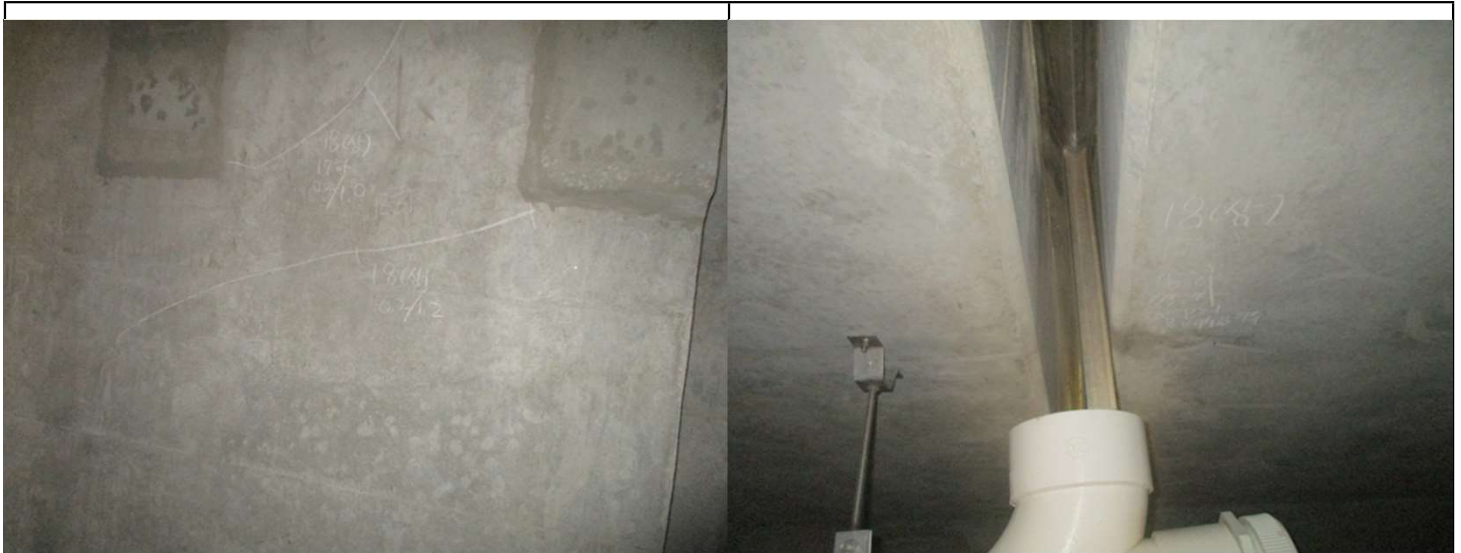
| 위치 | S20 | 거더내부 | 도면번호 | 호암교-53 | 위치 | S21 | 거더내부 | 도면번호 | 호암교-54 |
| 내용 | 균열(0.3mm미만) | 0.1mm, 1.6m, 1EA | 연번 | 호암교-53-4 | 내용 | 물받이누수 | -, 0.2m, 1EA | 연번 | 호암교-54-1 |

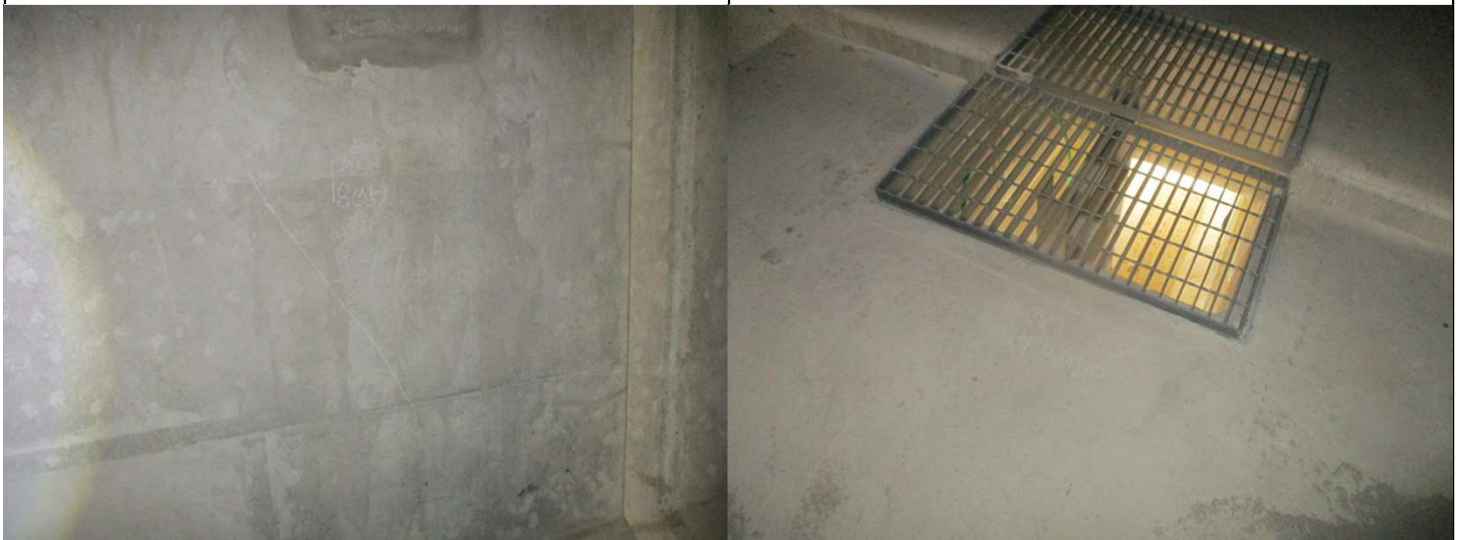
| 위치 | S22 | 거더내부 | 도면번호 | 호암교-55 | 위치 | S22 | 거더내부 | 도면번호 | 호암교-55 |
| 내용 | 균열(0.3mm미만) | 0.2mm, 0.7m, 1EA | 연번 | 호암교-55-1 | 내용 | 박리 | 0.1mm, 1m, 1EA | 연번 | 호암교-55-2 |

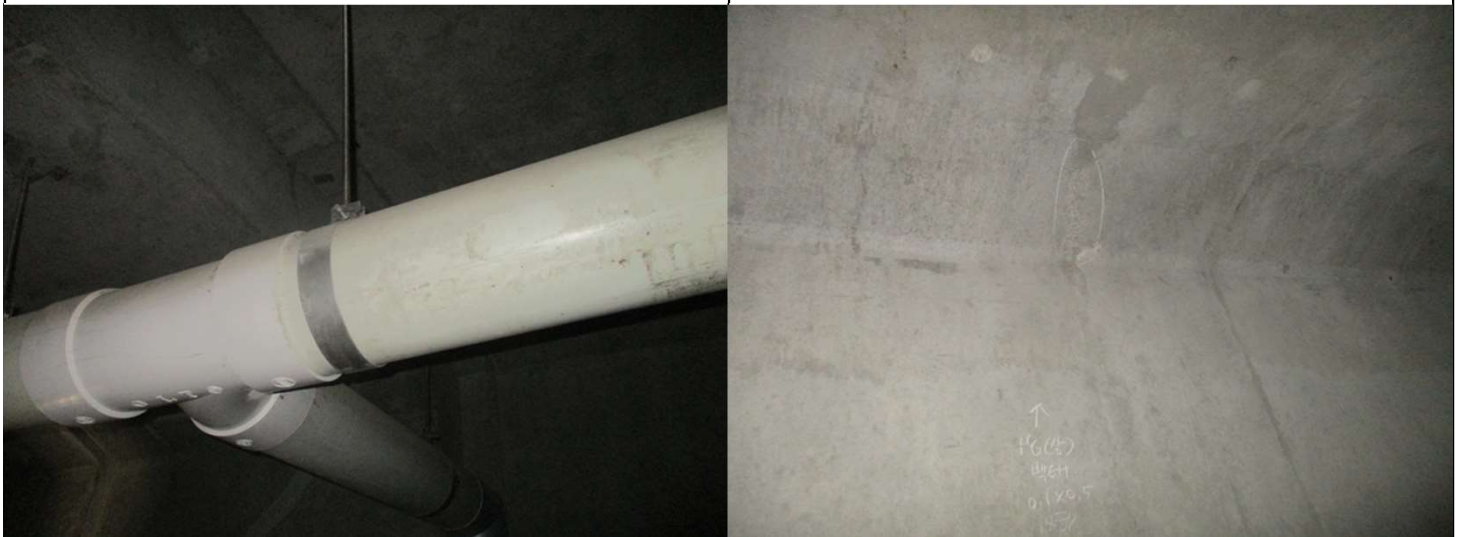
| 위치 | S23 | 거더내부 | 도면번호 | 호암교-56 | 위치 | S23 | 거더내부 | 도면번호 | 호암교-56 |
| 내용 | 배수관누수 | mm, m, 1EA | 연번 | 호암교-56-1 | 내용 | 백태 | 0.1mm, 0.5m, 1EA | 연번 | 호암교-56-2 |

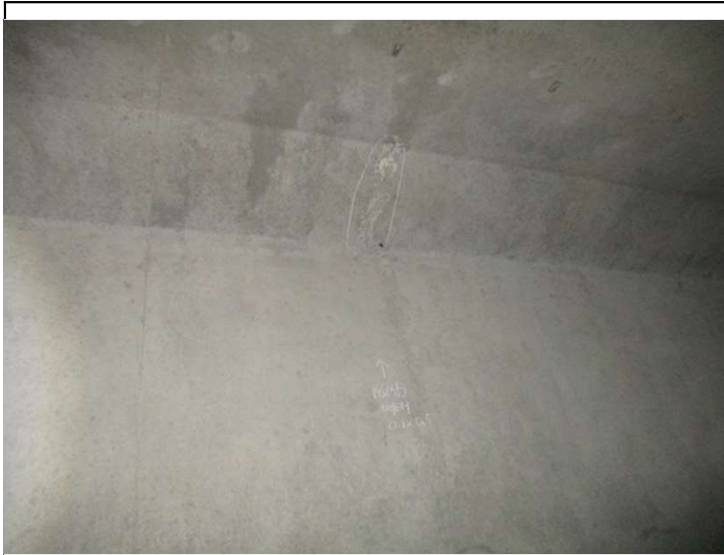
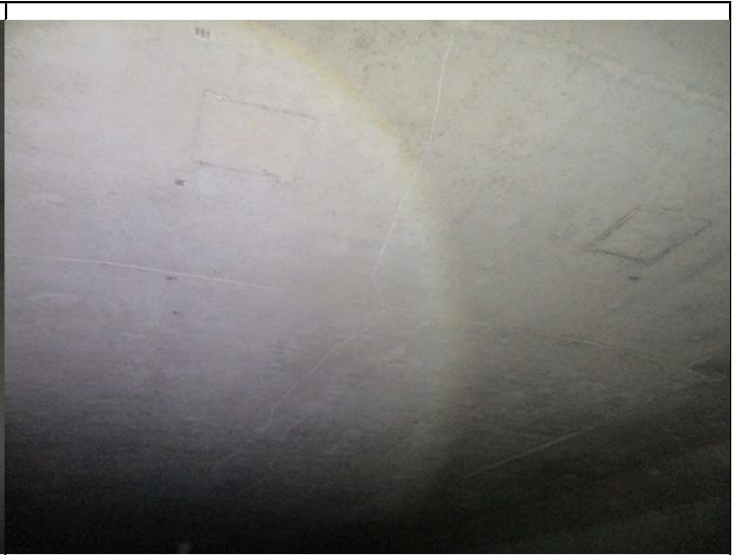
| 위치 | S23 | 거더내부 | 도면번호 | 호암교-56 |
| 내용 | 백태 | 0.1mm, 0.5m, 1EA | 연번 | 호암교-56-3 |

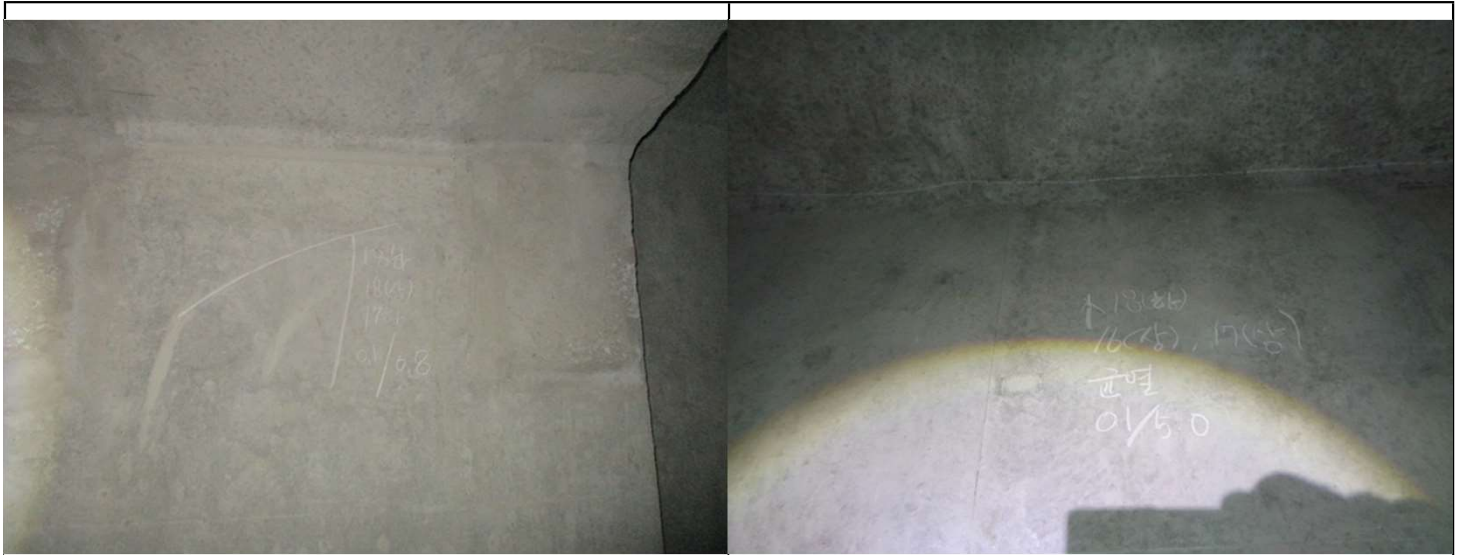
| 위치 | S26 | 거더내부 | 도면번호 | 호암교-59 | 위치 | S29 | 거더내부 | 도면번호 | 호암교-62 |
| 내용 | 균열(0.3mm미만) | 0.2mm, 0.2m, 1EA | 연번 | 호암교-59-1 | 내용 | 균열(0.3mm미만) | 0.1mm, 5m, 1EA | 연번 | 호암교-62-1 |

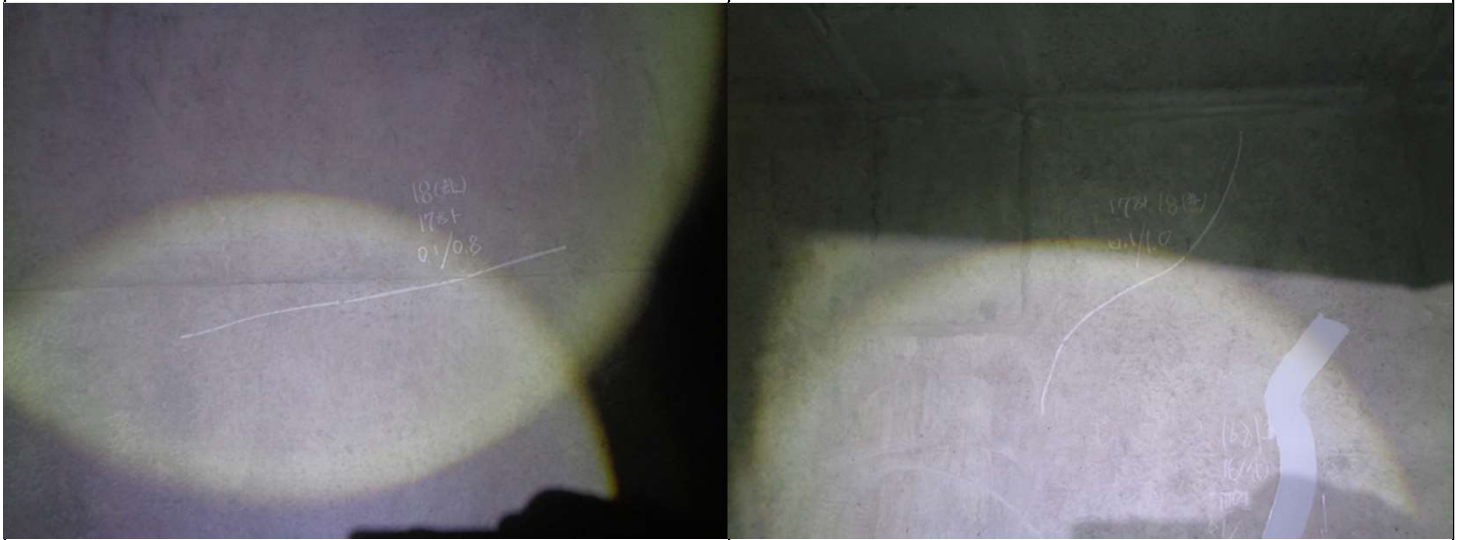
| 위치 | S30 | 거더내부 | 도면번호 | 호암교-63 | 위치 | S30 | 거더내부 | 도면번호 | 호암교-63 |
| 내용 | 균열(0.3mm미만) | 0.1mm, 0.8m, 1EA | 연번 | 호암교-63-1 | 내용 | 균열(0.3mm미만) | 0.1mm, 1m, 1EA | 연번 | 호암교-63-2 |

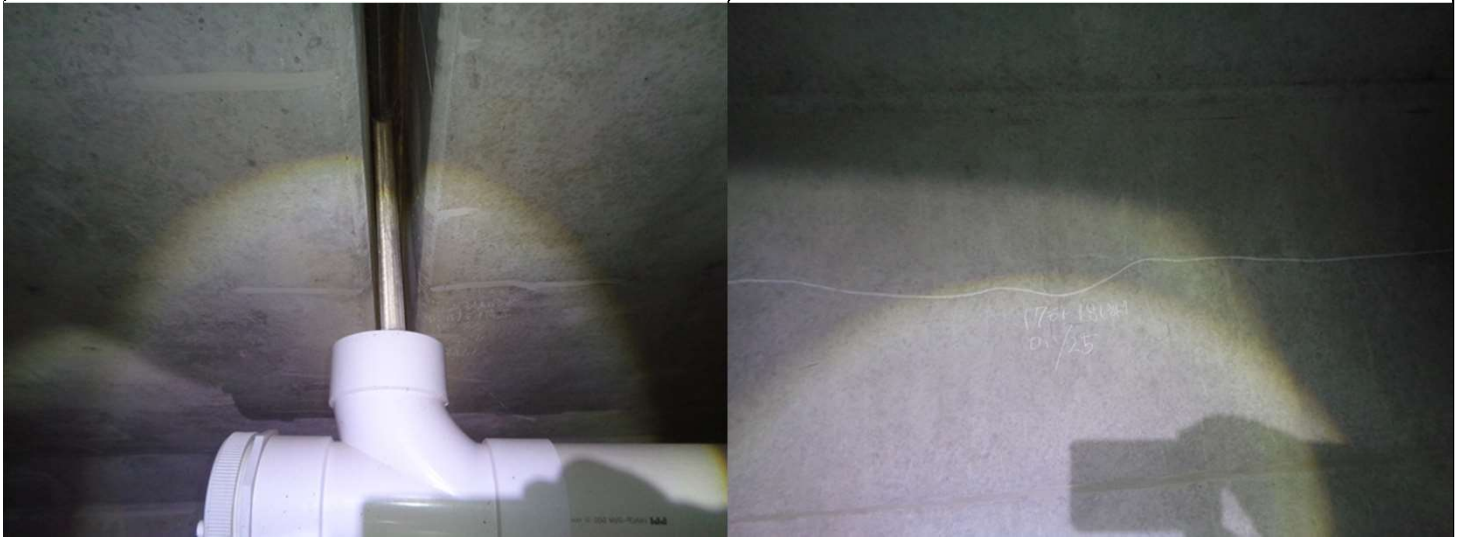
| 위치 | S31 | 거더내부 | 도면번호 | 호암교-64 | 위치 | S31 | 거더내부 | 도면번호 | 호암교-64 |
| 내용 | 물받이누수 | -, 0.2m, 1EA | 연번 | 호암교-64-1 | 내용 | 균열(0.3mm미만) | 0.1mm, 2.5m, 1EA | 연번 | 호암교-64-2 |

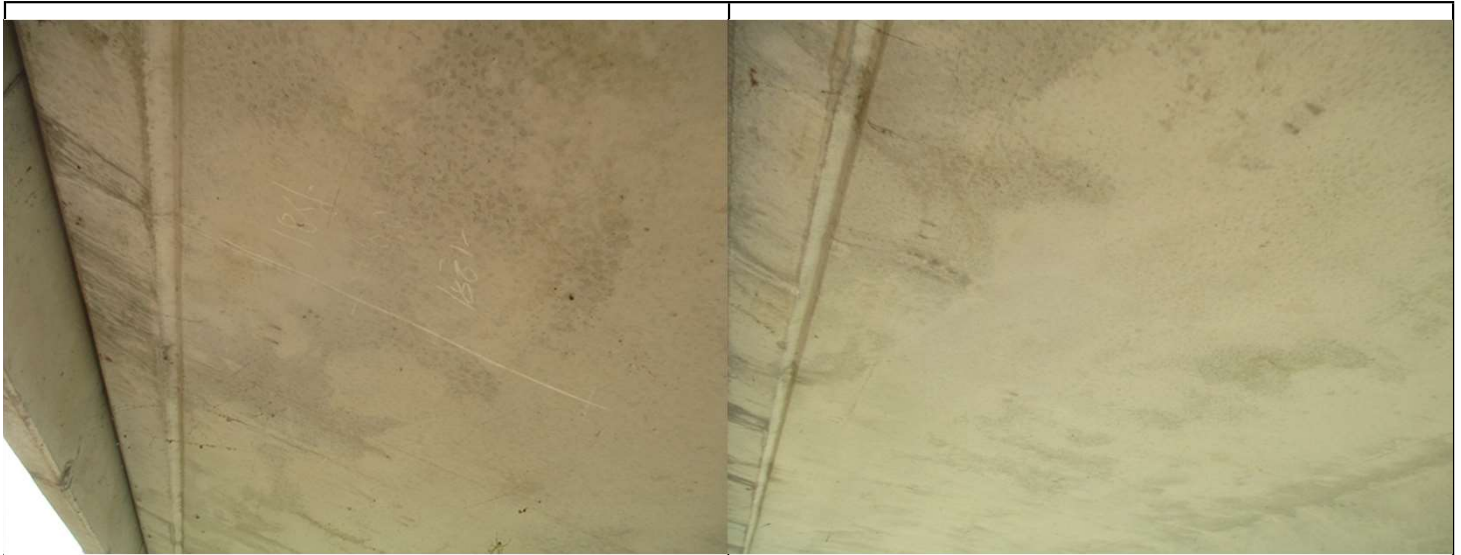
| 위치 | S3 | 거더외부 | 도면번호 | 호암교-69 | 위치 | S3 | 거더외부 | 도면번호 | 호암교-69 |
| 내용 | 균열(0.3mm미만) | 0.2mm, 0.8m, 1EA | 연번 | 호암교-69-3 | 내용 | 균열(0.3mm미만) | 0.2mm, 0.8m, 1EA | 연번 | 호암교-69-4 |

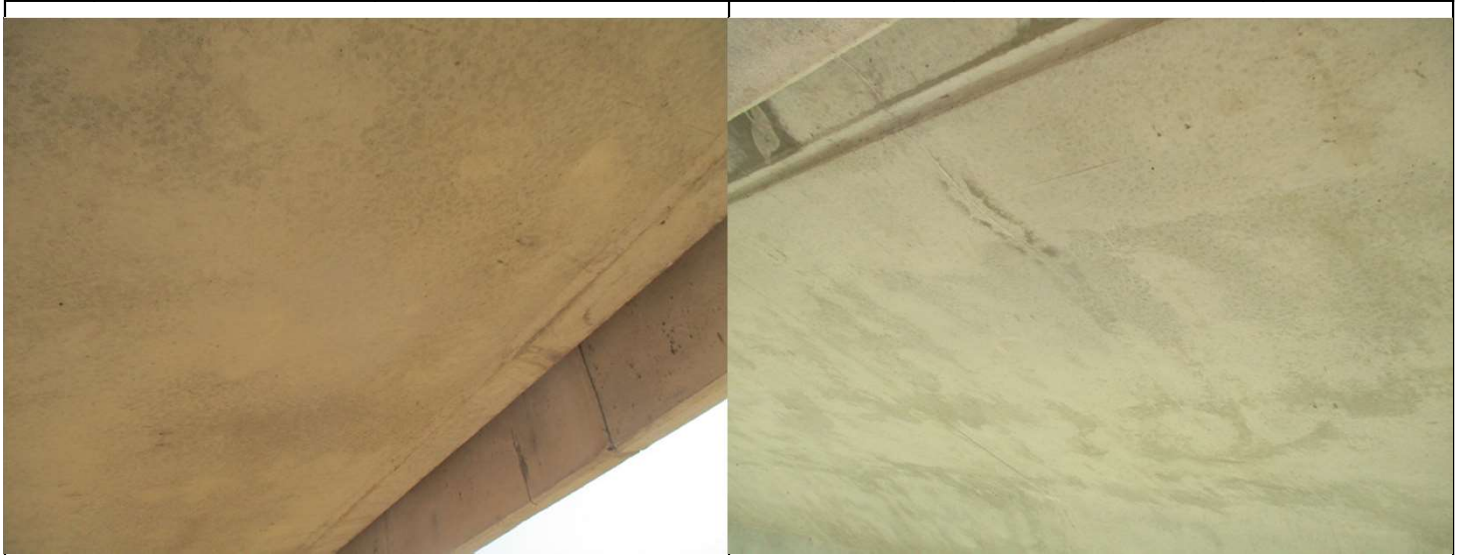
| 위치 | S3 | 거더외부 | 도면번호 | 호암교-69 | 위치 | S3 | 거더외부 | 도면번호 | 호암교-69 |
| 내용 | 균열(0.3mm미만) | 0.2mm, 1m, 1EA | 연번 | 호암교-69-5 | 내용 | 균열(0.3mm미만) | 0.2mm, 1m, 1EA | 연번 | 호암교-69-6 |

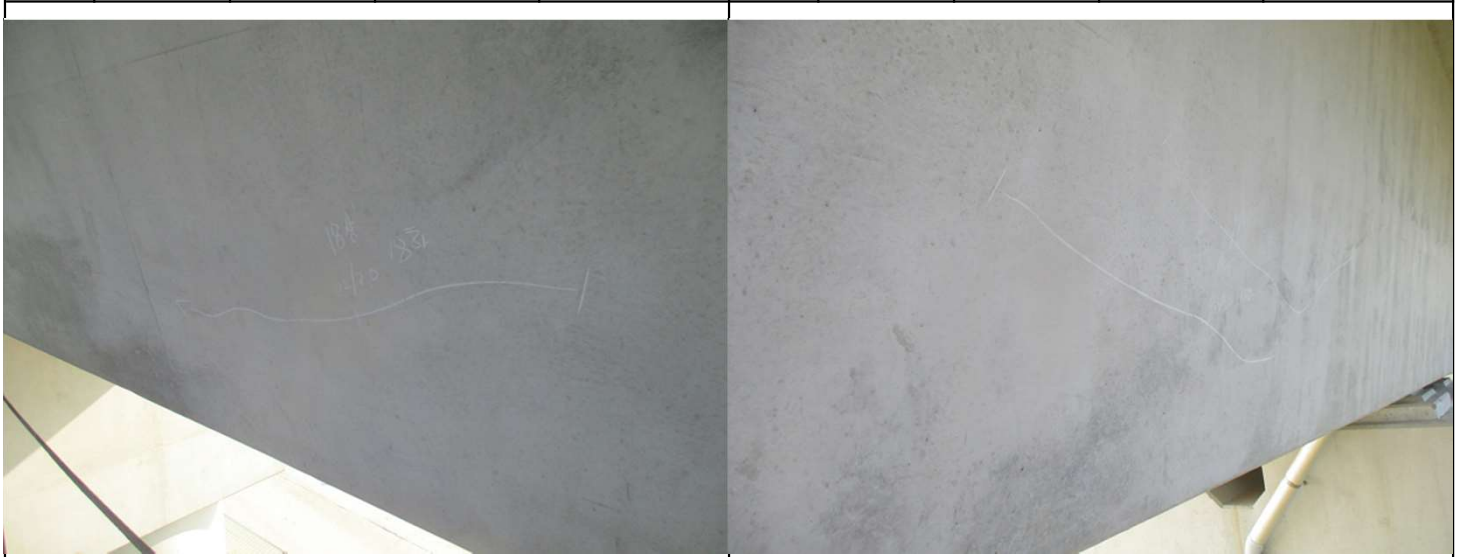
| 위치 | S3 | 거더외부 | 도면번호 | 호암교-69 | 위치 | S3 | 거더외부 | 도면번호 | 호암교-69 |
| 내용 | 균열(0.3mm미만) | 0.2mm, 2m, 1EA | 연번 | 호암교-69-7 | 내용 | 균열(0.3mm미만) | 0.2mm, 1m, 1EA | 연번 | 호암교-69-8 |

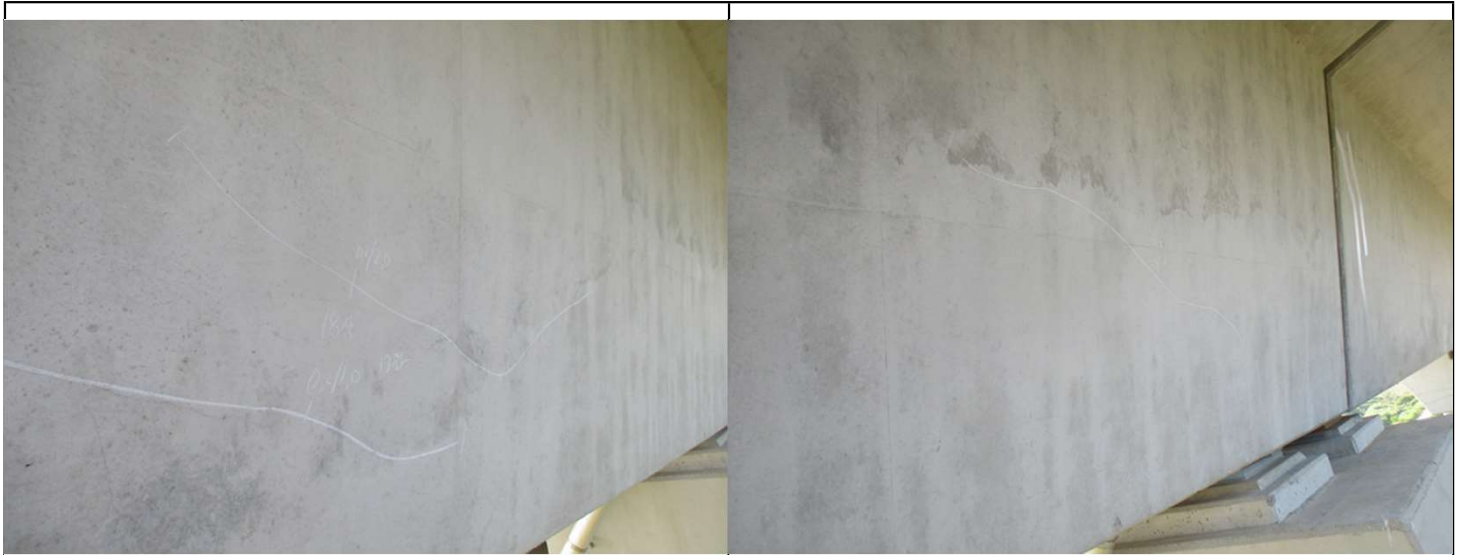
| 위치 | S3 | 거더외부 | 도면번호 | 호암교-69 | 위치 | S3 | 거더외부 | 도면번호 | 호암교-69 |
| 내용 | 균열(0.3mm미만) | 0.2mm, 2m, 1EA | 연번 | 호암교-69-9 | 내용 | 균열(0.3mm미만) | 0.2mm, 2.5m, 1EA | 연번 | 호암교-69-10 |

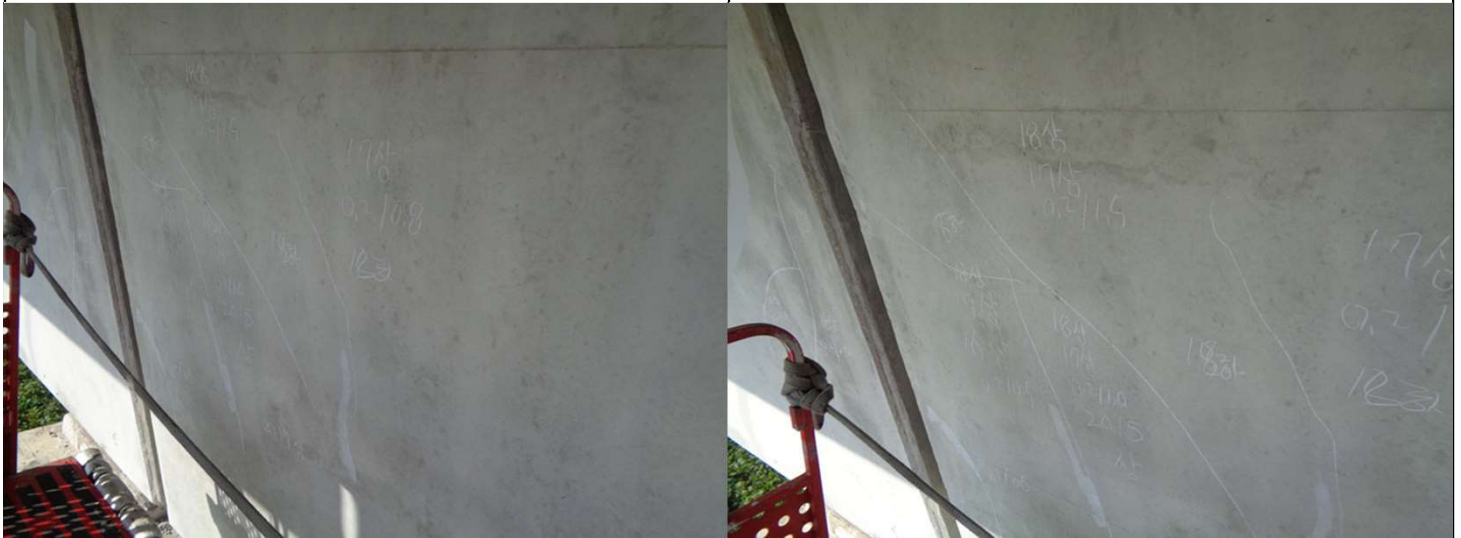
| 위치 | S5 | 거더외부 | 도면번호 | 호암교-71 | 위치 | S5 | 거더외부 | 도면번호 | 호암교-71 |
| 내용 | 균열(0.3mm미만) | 0.2mm, 0.8m, 1EA | 연번 | 호암교-71-1 | 내용 | 균열(0.3mm미만) | 0.2mm, 1.5m, 1EA | 연번 | 호암교-71-2 |

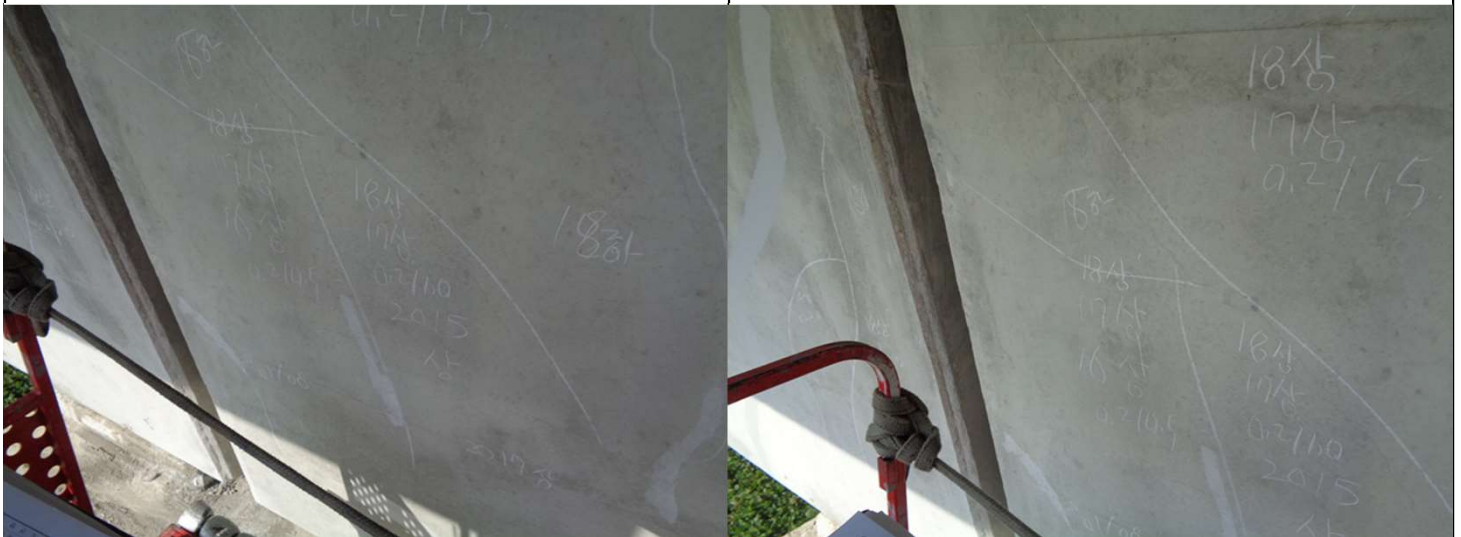
| 위치 | S5 | 거더외부 | 도면번호 | 호암교-71 | 위치 | S5 | 거더외부 | 도면번호 | 호암교-71 |
| 내용 | 균열(0.3mm미만) | 0.2mm, 1m, 1EA | 연번 | 호암교-71-3 | 내용 | 균열(0.3mm미만) | 0.2mm, 0.5m, 1EA | 연번 | 호암교-71-4 |

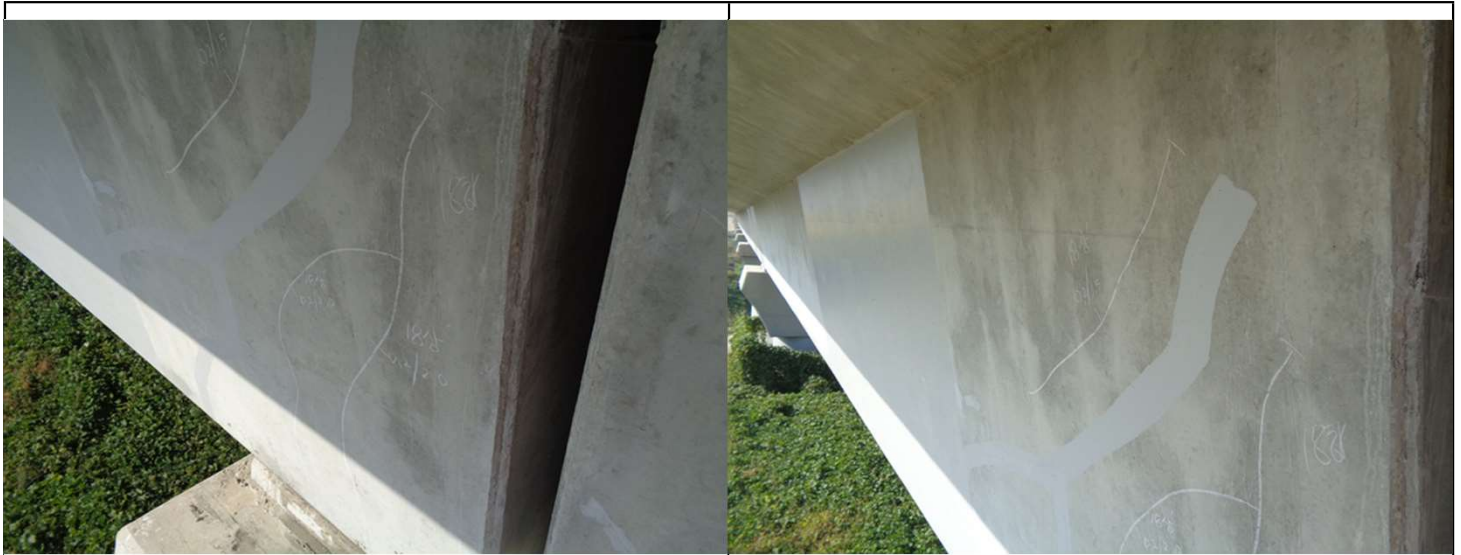
| 위치 | S6 | 거더외부 | 도면번호 | 호암교-71 | 위치 | S6 | 거더외부 | 도면번호 | 호암교-71 |
| 내용 | 균열(0.3mm미만) | 0.2mm, 2m, 2EA | 연번 | 호암교-72-1 | 내용 | 균열(0.3mm미만) | 0.2mm, 1.5m, 1EA | 연번 | 호암교-72-2 |
