손 상 집 계 표

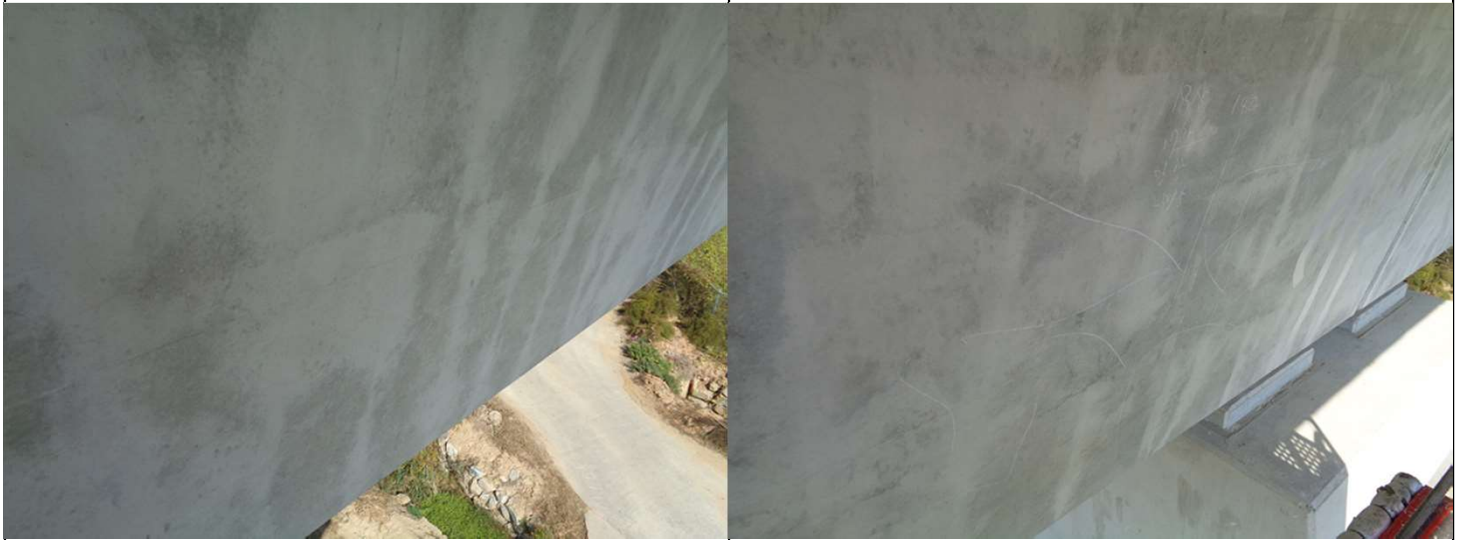
| 위치 | S15 | 거더외부 | 도면번호 | 호암교-81 | 위치 | S16 | 거더외부 | 도면번호 | 호암교-82 |
| 내용 | 균열(0.3mm미만) | 0.2mm, 2m, 1EA | 연번 | 호암교-81-1 | 내용 | 망상균열 | 2.5m, 1.5m, 1EA | 연번 | 호암교-82-1 |

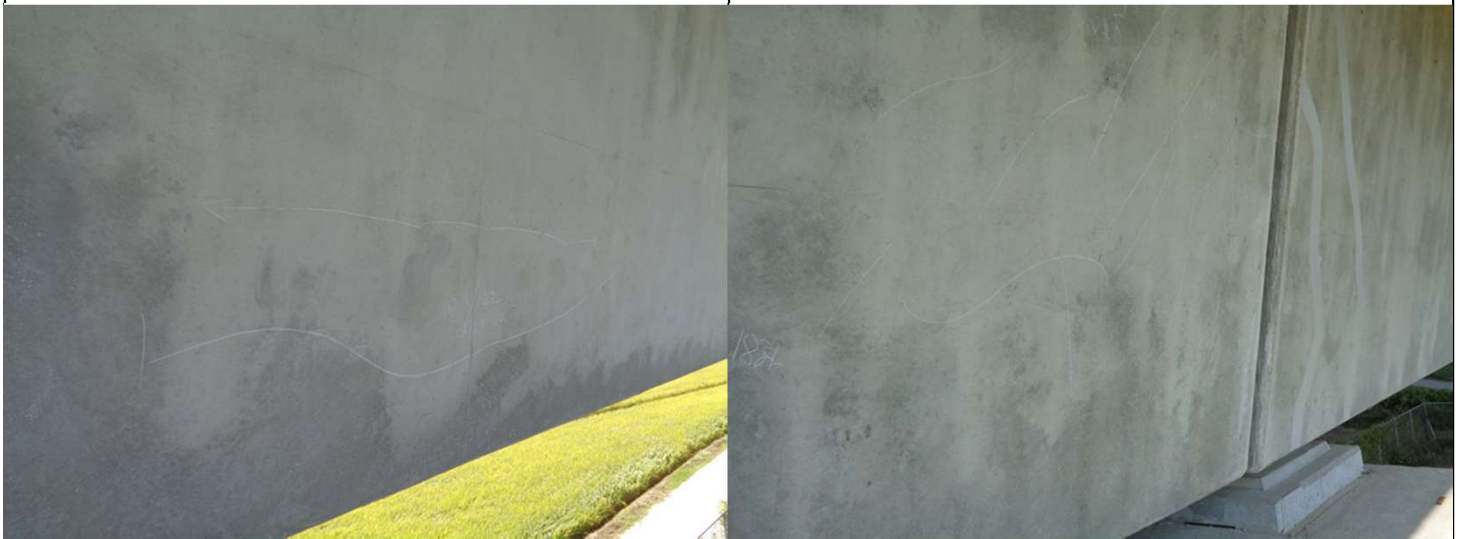
| 위치 | S16 | 거더외부 | 도면번호 | 호암교-82 | 위치 | S17 | 거더외부 | 도면번호 | 호암교-83 |
| 내용 | 균열(0.3mm미만) | 0.2m, 2m, 2EA | 연번 | 호암교-82-2 | 내용 | 균열(0.3mm미만) | 0.2mm, 1m, 1EA | 연번 | 호암교-83-1 |

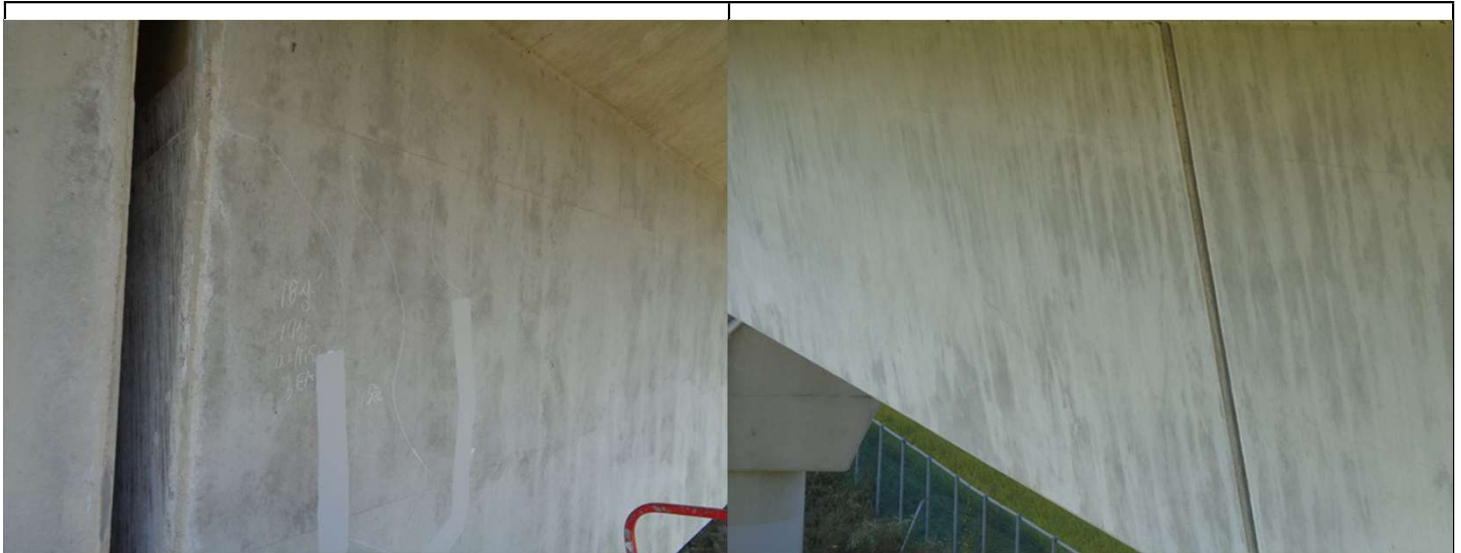
| 위치 | S18 | 거더외부 | 도면번호 | 호암교-84 | 위치 | S18 | 거더외부 | 도면번호 | 호암교-84 |
| 내용 | 균열(0.3mm미만) | 0.2mm, 1.5m, 3EA | 연번 | 호암교-84-1 | 내용 | 망상균열 | 2.5m, 1.5m, 1EA | 연번 | 호암교-84-2 |

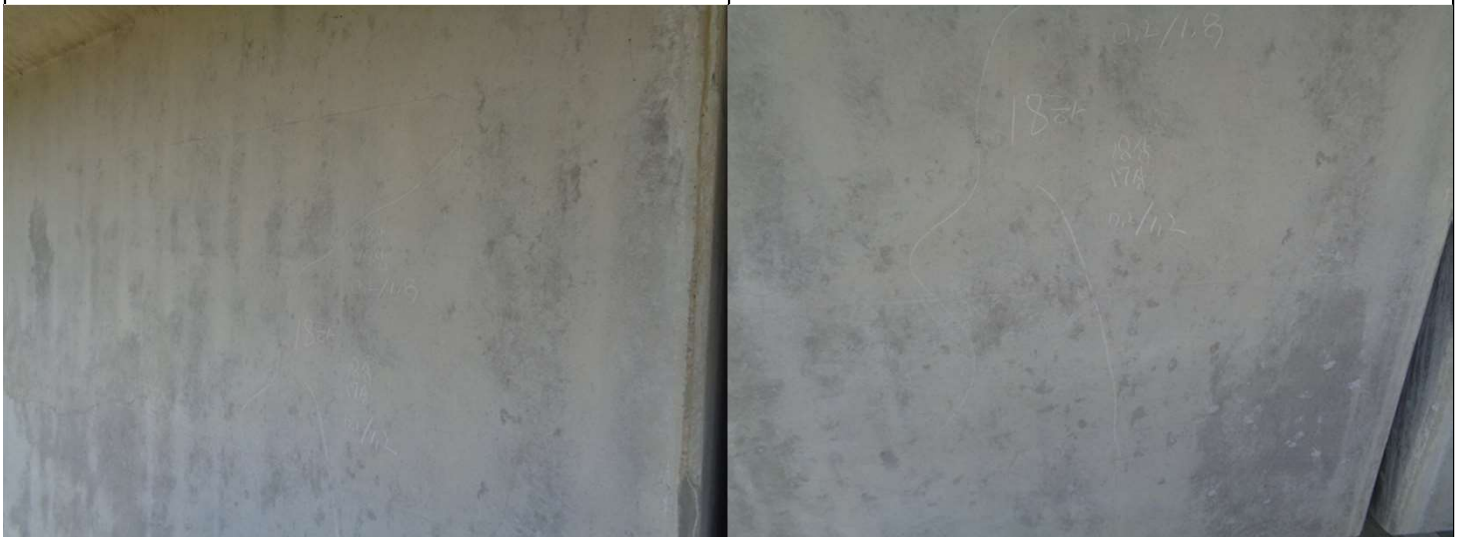
| 위치 | S19 | 거더외부 | 도면번호 | 호암교-85 | 위치 | S19 | 거더외부 | 도면번호 | 호암교-85 |
| 내용 | 균열(0.3mm미만) | 0.2mm, 1.8m, 1EA | 연번 | 호암교-85-1 | 내용 | 균열(0.3mm미만) | 0.2mm, 1.2m, 1EA | 연번 | 호암교-85-2 |

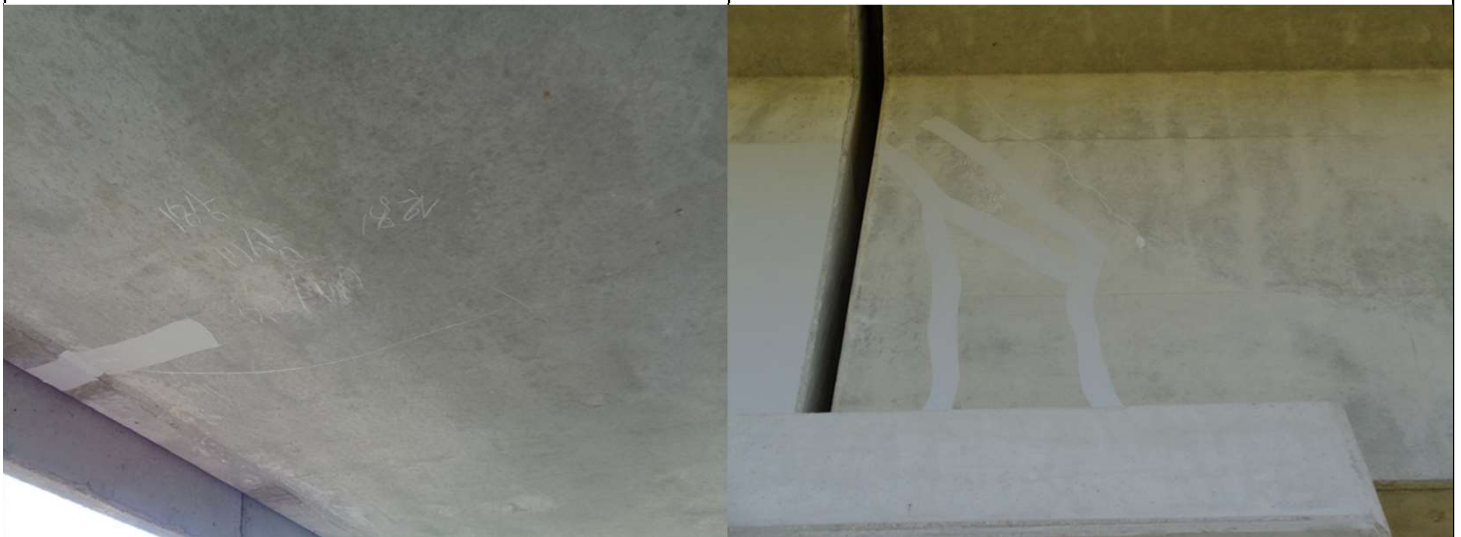
| 위치 | S19 | 거더외부 | 도면번호 | 호암교-85 | 위치 | S21 | 거더외부 | 도면번호 | 호암교-87 |
| 내용 | 균열(0.3mm미만) | 0.2mm, 1m, 1EA | 연번 | 호암교-85-3 | 내용 | 균열(0.3mm미만) | 0.2mm, 1.5m, 1EA | 연번 | 호암교-87-1 |

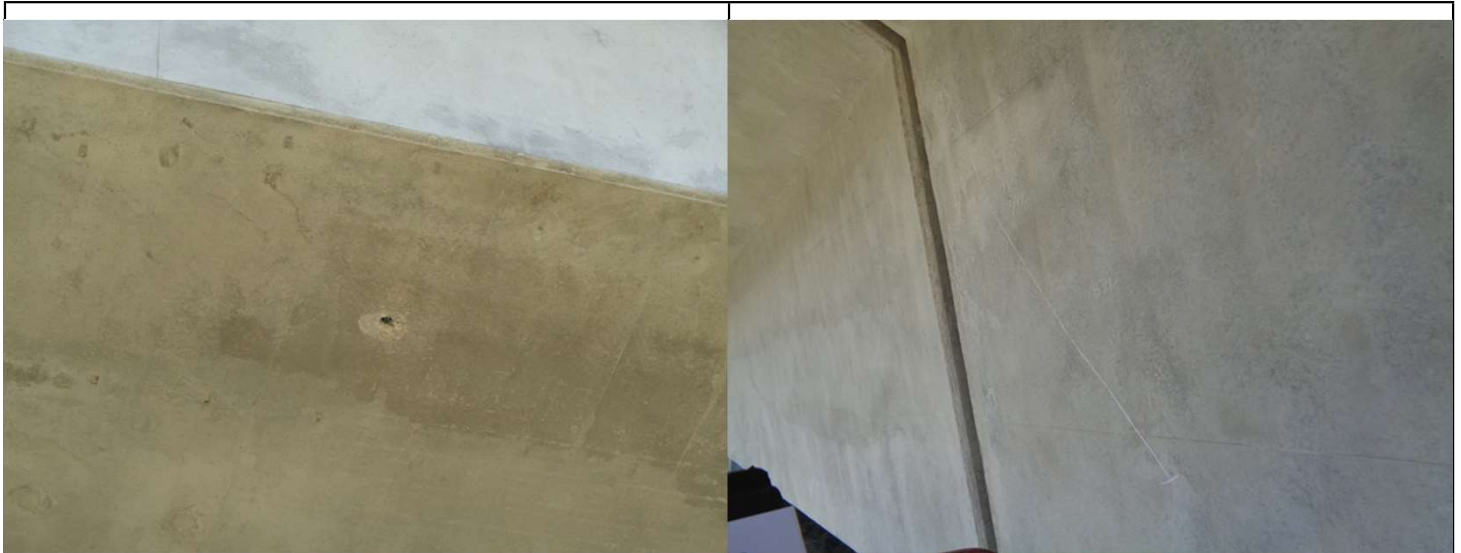
| 위치 | S29 | 거터외부 | 도면번호 | 호암교-95 | 위치 | S31 | 거터외부 | 도면번호 | 호암교-97 |
| 내용 | 박락 | 0.2mm, 0.2m, 1EA | 연번 | 호암교-95-3 | 내용 | 균열(0.3mm미만) | 0.2mm, 1.6m, 1EA | 연번 | 호암교-97-1 |

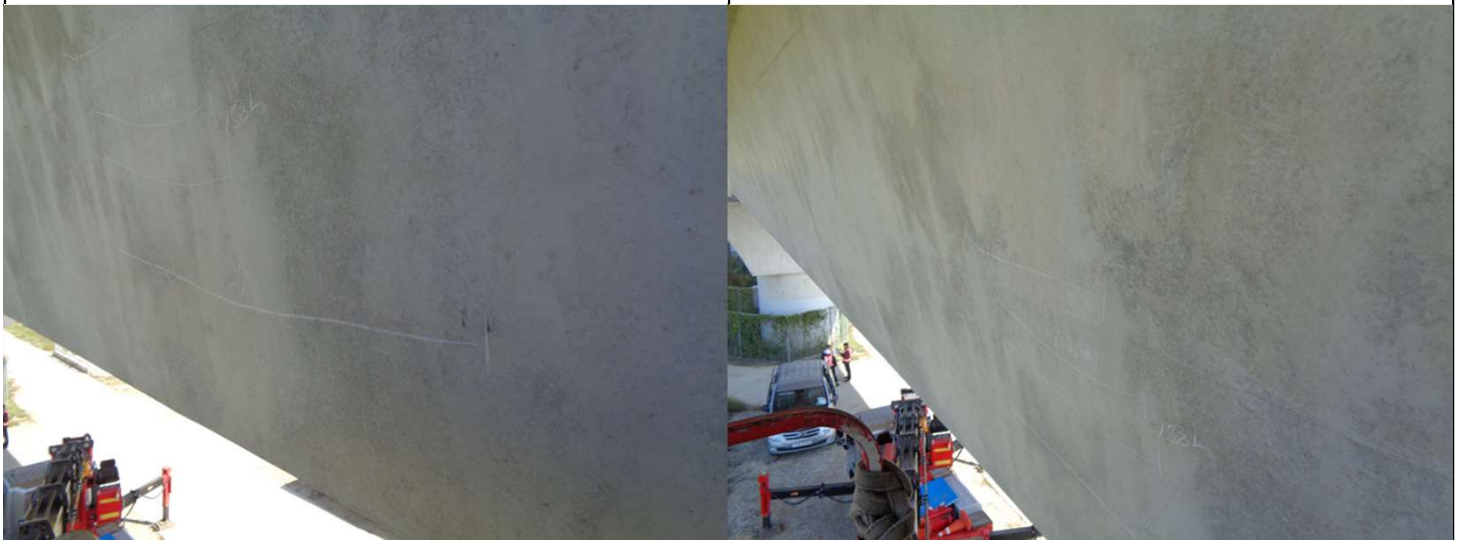
| 위치 | S31 | 거터외부 | 도면번호 | 호암교-97 | 위치 | S31 | 거터외부 | 도면번호 | 호암교-97 |
| 내용 | 균열(0.3mm미만) | 0.2mm, 1.4m, 1EA | 연번 | 호암교-97-2 | 내용 | 균열(0.3mm미만) | 0.2mm, 0.8m, 3EA | 연번 | 호암교-97-3 |

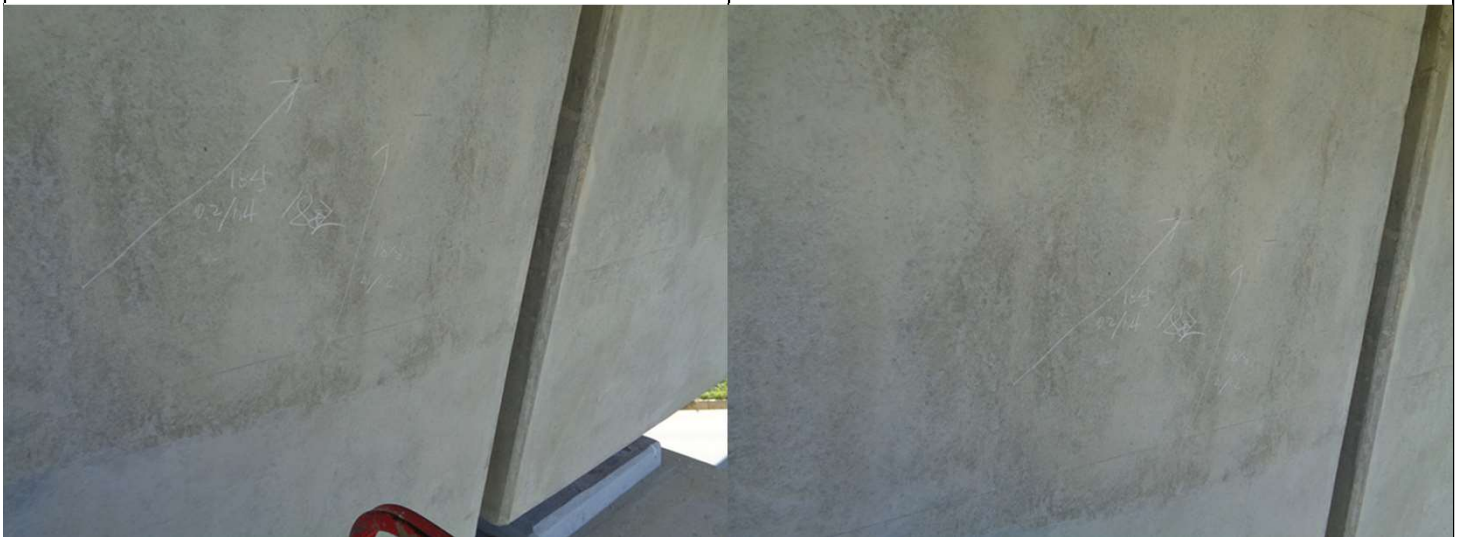
| 위치 | S31 | 거터외부 | 도면번호 | 호암교-97 | 위치 | S31 | 거터외부 | 도면번호 | 호암교-97 |
| 내용 | 균열(0.3mm미만) | 0.2mm, 1.2m, 1EA | 연번 | 호암교-97-4 | 내용 | 균열(0.3mm미만) | 0.2mm, 1.4m, 1EA | 연번 | 호암교-97-5 |

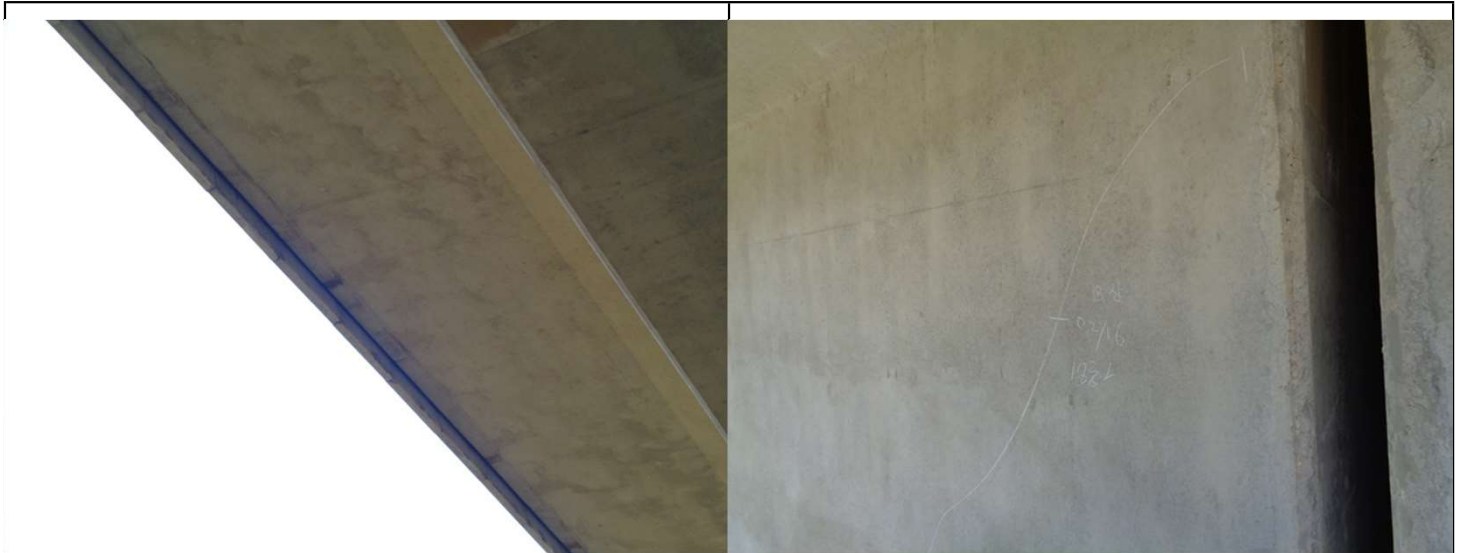
| 위치 | S32 | 거더외부 | 도면번호 | 호암교-98 | 위치 | S32 | 거더외부 | 도면번호 | 호암교-98 |
| 내용 | 누수 | -, 0.2m, 1EA | 연번 | 호암교-98-1 | 내용 | 균열(0.3mm미만) | -, 0.2m, 1EA | 연번 | 호암교-98-2 |

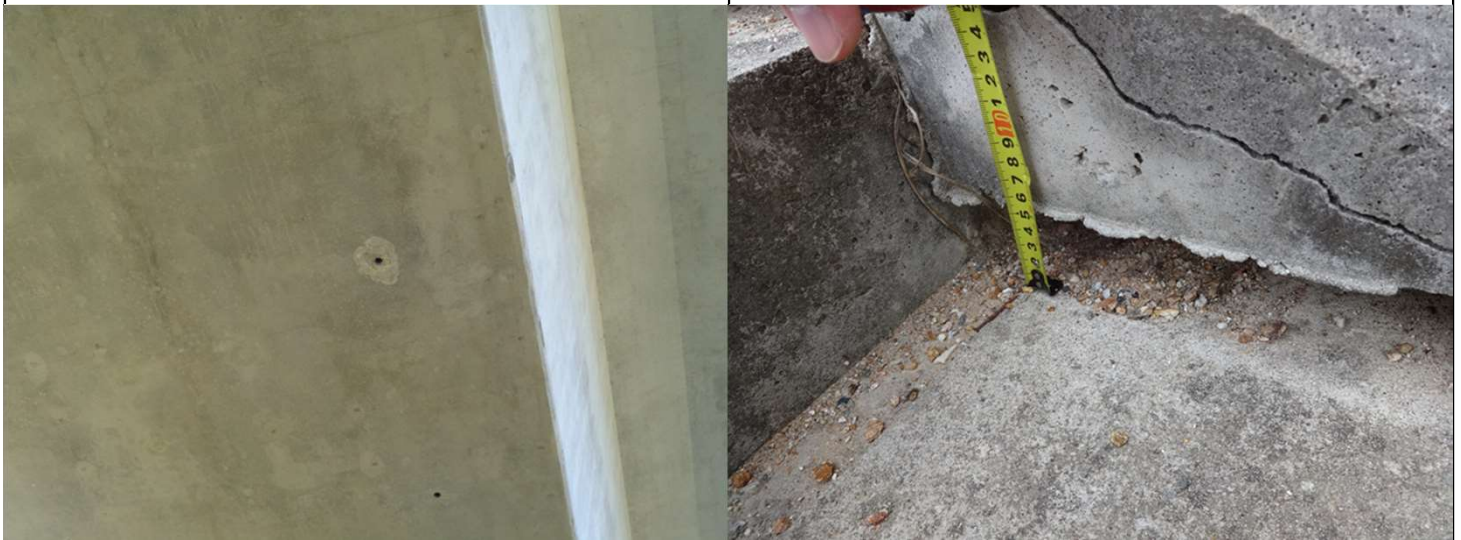
| 위치 | S32 | 거더외부 | 도면번호 | 호암교-98 | 위치 | A1 | 교대 | 도면번호 | 호암교-100 |
| 내용 | 박락 | -, 0.2m, 1EA | 연번 | 호암교-98-3 | 내용 | 이격 | -, 0.8m, 1EA | 연번 | 호암교-100-1 |

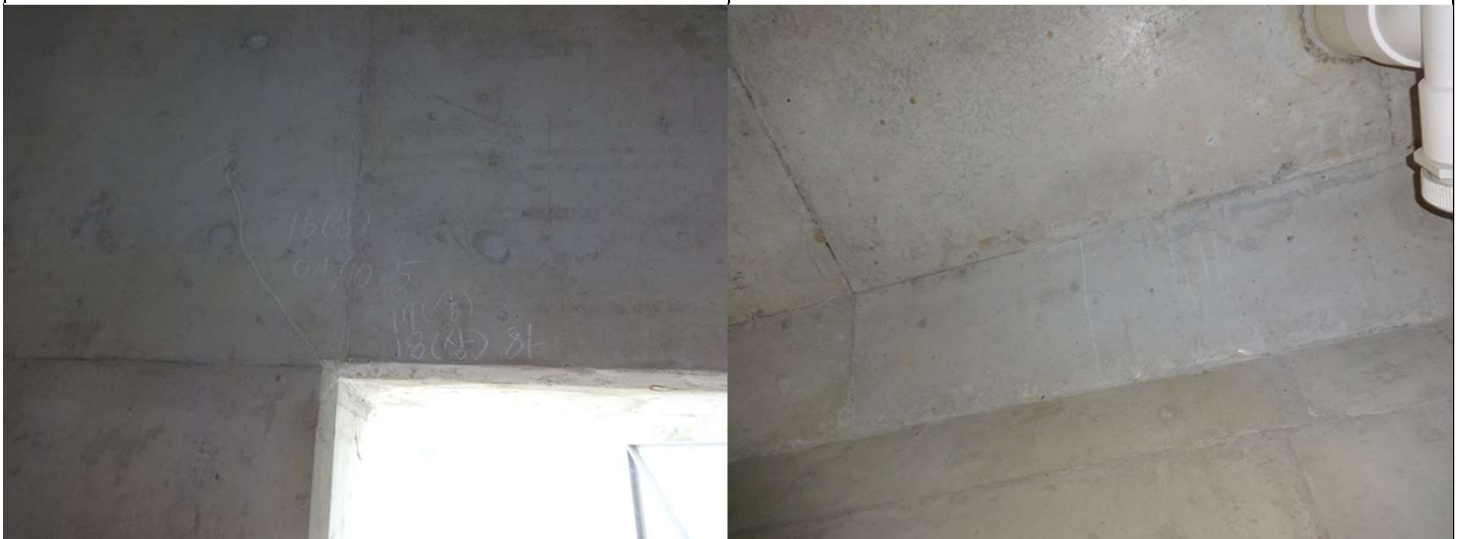
| 위치 | A1 | 교대 | 도면번호 | 호암교-100 | 위치 | A1 | 교대 | 도면번호 | 호암교-100 |
| 내용 | 균열(0.3mm미만) | 0.1mm, 0.5m, 1EA | 연번 | 호암교-100-2 | 내용 | 균열(0.3mm미만) | 0.1mm, 0.4m, 1EA | 연번 | 호암교-100-3 |

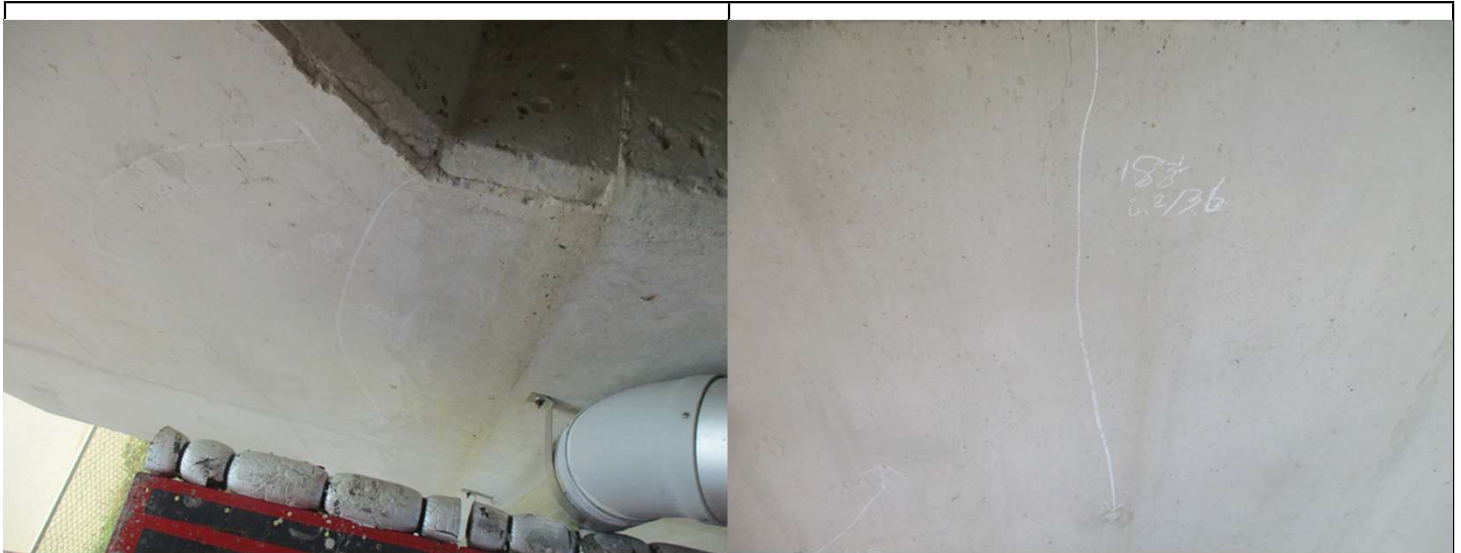
| 위치 | P3 | 교각 | 도면번호 | 호암교-104 | 위치 | P3 | 교각 | 도면번호 | 호암교-104 |
| 내용 | 균열(0.3mm미만) | 0.2m, 1m, 1EA | 연번 | 호암교-104-8 | 내용 | 균열(0.3mm미만) | 0.2m, 3.6m, 1EA | 연번 | 호암교-104-9 |

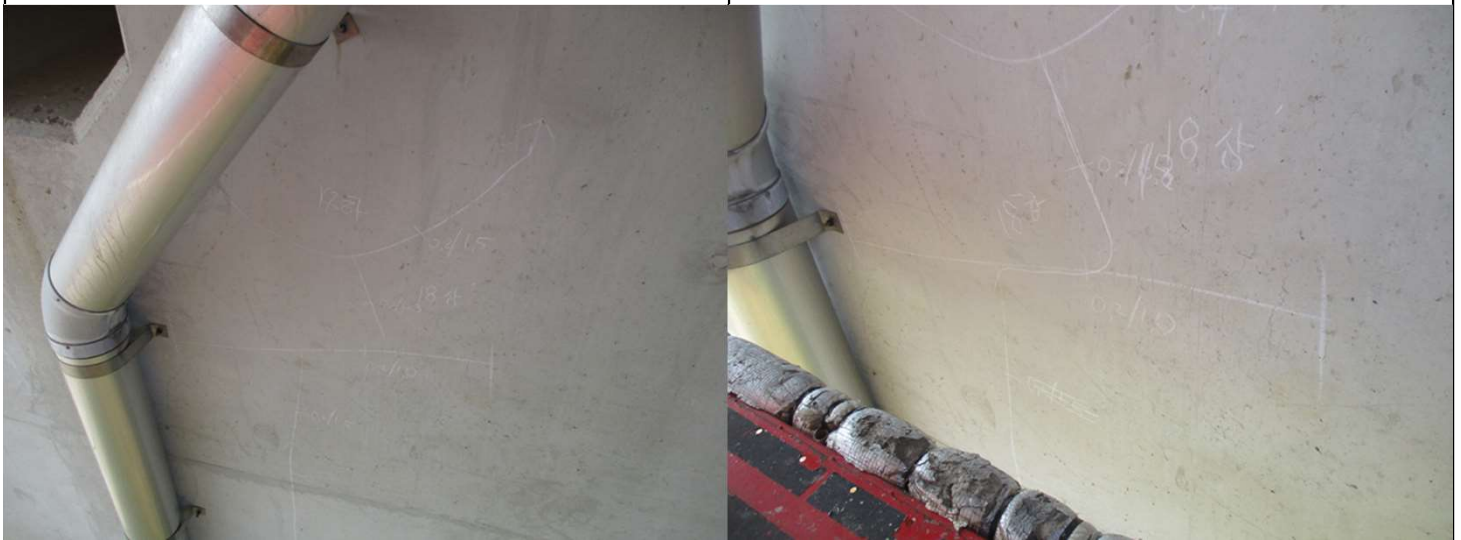
| 위치 | P3 | 교각 | 도면번호 | 호암교-104 | 위치 | P3 | 교각 | 도면번호 | 호암교-104 |
| 내용 | 균열(0.3mm미만) | 0.2m, 1.5m, 1EA | 연번 | 호암교-104-10 | 내용 | 균열(0.3mm미만) | 0.2m, 1m, 1EA | 연번 | 호암교-104-11 |

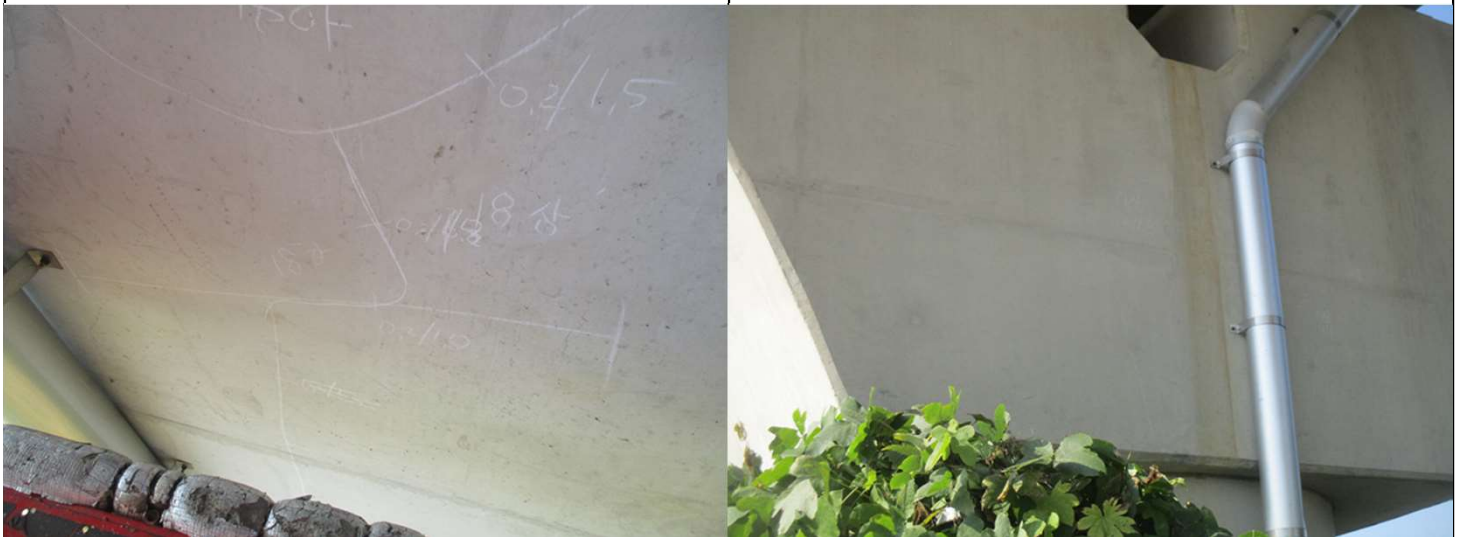
| 위치 | P3 | 교각 | 도면번호 | 호암교-104 | 위치 | P4 | 교각 | 도면번호 | 호암교-105 |
| 내용 | 균열(0.3mm미만) | 0.2m, 1.8m, 1EA | 연번 | 호암교-104-12 | 내용 | 균열(0.3mm미만) | 0.2mm, 1.8m, 1EA | 연번 | 호암교-105-1 |
