손 상 집 계 표

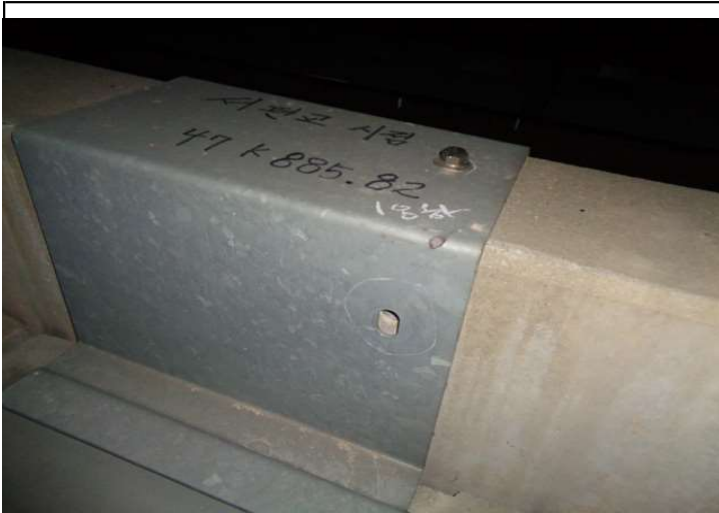
| 위치 | S1-T1 | 교량상부 | 도면번호 | 서편교-1 |

| 공구 | 사업소 | 구조물 명 | 도 면 번 호 | 연 번 | 경간 | 부재 | 세부 위치 | 손상 내용 | 세부 손상유형 | 폭 | | 연장 | | 개소 | 총량 | | 하자 여부 | 비고 |
|---|---|---|---|---|---|---|---|---|---|---|---|---|---|---|---|---|---|---|
| 2-2 | 익산 | 서편교 | 서편교-1 | 서편교-1-1 | S1-T1 | 교량상부 | 신축이음 | 덮개판볼트탈락 | | | - | | - | 1EA | 1.00 | EA | 하자 | 17상 |

| 위치 | S1-T1 | 교량상부 | 도면번호 | 서편교-1 |
|---|---|---|---|---|
| 내용 | 뒷개판볼트탈락 | 1EA | 연번 | 서편교-1-1 |

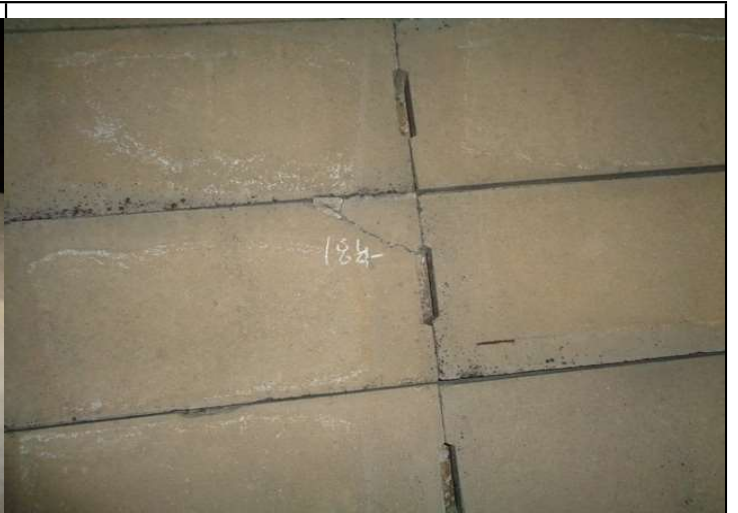
| 위치 | S1-T1 | 교량상부 | 도면번호 | 서편교-1 |

| 공구 | 사업소 | 구조물 명 | 도 면 번 호 | 연 번 | 경간 | 부재 | 세부 위치 | 손상 내용 | 세부 손상유형 | 폭 | | 연장 | | 개소 | 총량 | | 하자 여부 | 비고 |
|---|---|---|---|---|---|---|---|---|---|---|---|---|---|---|---|---|---|---|
| 2-2 | 익산 | 서편교 | 서편교-1 | 서편교-1-2 | S1-T1 | 교량상부 | 공동구 | 덮개파손 | | | - | | - | 1EA | 1.00 | EA | 하자 | 17상 |

| 위치 | S1-T1 | 교량상부 | 도면번호 | 서편교-1 |
|---|---|---|---|---|
| 내용 | 뒷개파손 | 1EA | 연번 | 서편교-1-2 |

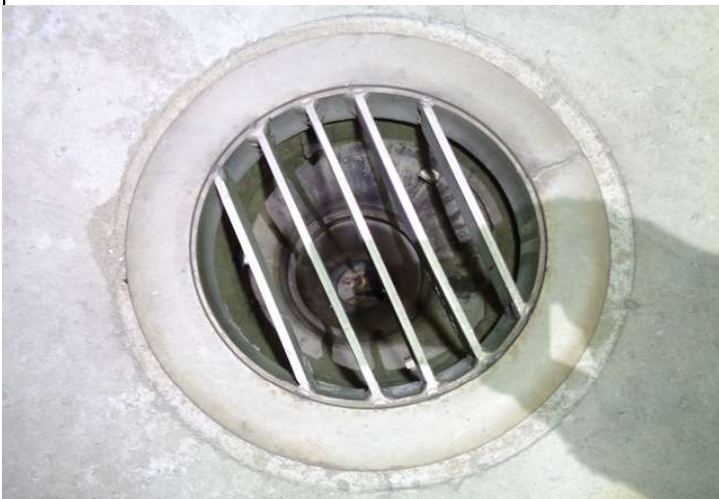
| 위치 | S1-중앙 | 교량상부 | 도면번호 | 서편교-1 |

| 공구 | 사업소 | 구조물 명 | 도 면 번 호 | 연 번 | 경간 | 부재 | 세부 위치 | 손상 내용 | 세부 손상유형 | 폭 | | 연장 | | 개소 | 총량 | | 하자 여부 | 비고 |
|---|---|---|---|---|---|---|---|---|---|---|---|---|---|---|---|---|---|---|
| 2-2 | 익산 | 서편교 | 서편교-1 | 서편교-1-3 | S1-중랑 | 교량상부 | 배수시설 | 배수관내부목재삽입 | | | - | | - | 1EA | 1.00 | EA | 하자 | 17상 |

| 위치 | S1-중앙 | 교량상부 | 도면번호 | 서편교-1 |
|---|---|---|---|---|
| 내용 | 배수관내부목재삽입 | 1EA | 연번 | 서편교-1-3 |

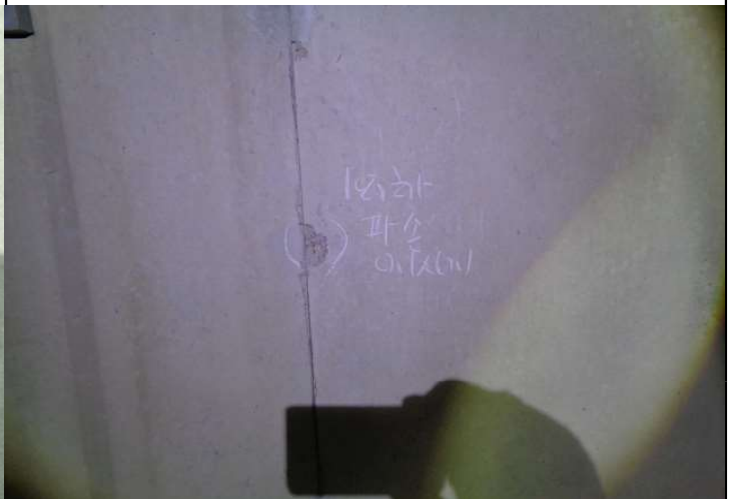
| 위치 | S1-T2 | 교량상부 | 도면번호 | 서편교-1 |

| 공구 | 사업소 | 구조물 명 | 도 면 번 호 | 연 번 | 경간 | 부재 | 세부 위치 | 손상 내용 | 세부 손상유형 | 폭 | | 연장 | | 개소 | 총량 | | 하자 여부 | 비고 |
|---|---|---|---|---|---|---|---|---|---|---|---|---|---|---|---|---|---|---|
| 2-2 | 익산 | 서편교 | 서편교-1 | 서편교-1-4 | S1-T2 | 교량상부 | 방호스크린 | 콘크리트파손 | | 0.1 | m | 0.1 | m | 1EA | 0.01 | m' | 하자 | 18상 |

| 위치 | S1-T2 | 교량상부 | 도면번호 | 서편교-1 |
|---|---|---|---|---|
| 내용 | 콘크리트파손 | 0.1m, 0.1m, 1EA | 연번 | 서편교-1-4 |

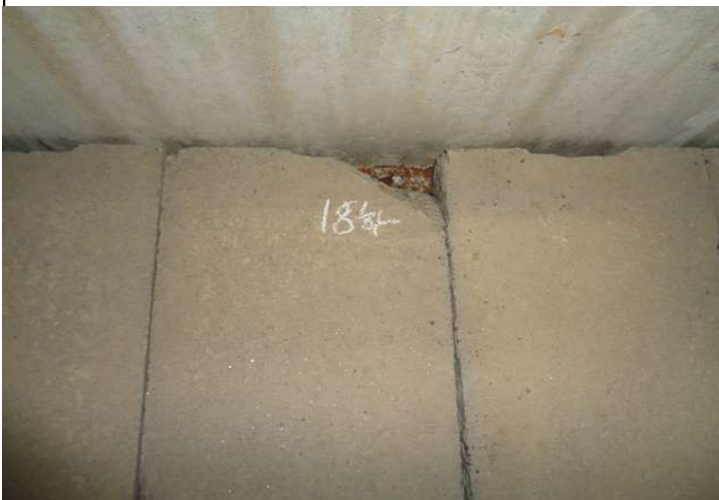
| 위치 | S2-T1 | 교량상부 | 도면번호 | 서편교-2 |

| 공구 | 사업소 | 구조물 명 | 도 면 번 호 | 연 번 | 경간 | 부재 | 세부 위치 | 손상 내용 | 세부 손상유형 | 폭 | | 연장 | | 개소 | 총량 | | 하자 여부 | 비고 |
|---|---|---|---|---|---|---|---|---|---|---|---|---|---|---|---|---|---|---|
| 2-2 | 익산 | 서편교 | 서편교-2 | 서편교-2-1 | S2-T1 | 교량상부 | 공동구 | 덮개파손 | | | - | | - | 1EA | 1.00 | EA | 하자 | 17상 |

| 위치 | S2-T1 | 교량상부 | 도면번호 | 서편교-2 |
|---|---|---|---|---|
| 내용 | 뒷개파손 | 1EA | 연번 | 서편교-2-1 |

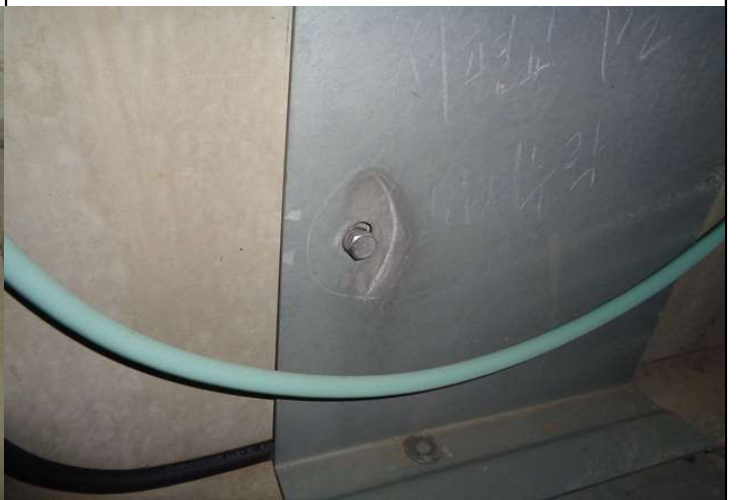
| 위치 | S2-T1 | 교량상부 | 도면번호 | 서편교-2 |

| 공구 | 사업소 | 구조물 명 | 도 면 번 호 | 연 번 | 경간 | 부재 | 세부 위치 | 손상 내용 | 세부 손상유형 | 폭 | | 연장 | | 개소 | 총량 | | 하자 여부 | 비고 |
|---|---|---|---|---|---|---|---|---|---|---|---|---|---|---|---|---|---|---|
| 2-2 | 익산 | 서편교 | 서편교-2 | 서편교-2-2 | S2-T1 | 교량상부 | 신축이음 | 와셔누락 | | | - | | - | 1EA | 1.00 | EA | 하자 | 17상 |

| 위치 | S2-T1 | 교량상부 | 도면번호 | 서편교-2 |
|---|---|---|---|---|
| 내용 | 와셔누락 | 1EA | 연번 | 서편교-2-2 |

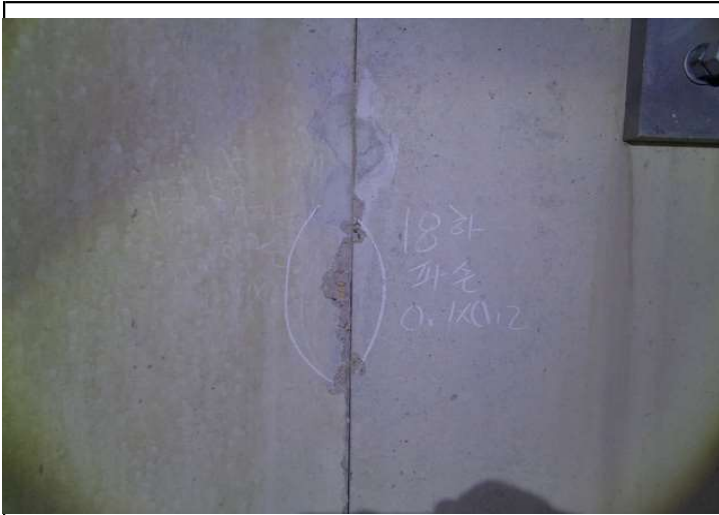
| 위치 | S2-T2 | 교량상부 | 도면번호 | 서편교-2 |

| 공구 | 사업소 | 구조물 명 | 도 면 번 호 | 연 번 | 경간 | 부재 | 세부 위치 | 손상 내용 | 세부 손상유형 | 폭 | | 연장 | | 개소 | 총량 | | 하자 여부 | 비고 |
|---|---|---|---|---|---|---|---|---|---|---|---|---|---|---|---|---|---|---|
| 2-2 | 익산 | 서편교 | 서편교-2 | 서편교-2-3 | S2-T2 | 교량상부 | 방호스크린 | 콘크리트파손 | | 0.1 | m | 0.2 | m | 1EA | 0.02 | m' | 하자 | 18상 |

| 위치 | S2-T2 | 교량상부 | 도면번호 | 서편교-2 |
|---|---|---|---|---|
| 내용 | 콘크리트파손 | 0.1m, 0.2m, 1EA | 연번 | 서편교-2-3 |

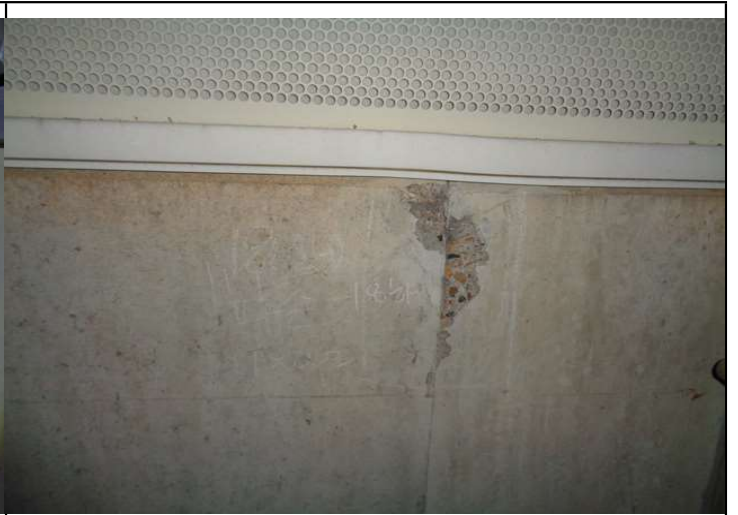
| 위치 | S3-T1 | 교량상부 | 도면번호 | 서편교-3 |

| 공구 | 사업소 | 구조물 명 | 도 면 번 호 | 연 번 | 경간 | 부재 | 세부 위치 | 손상 내용 | 세부 손상유형 | 폭 | | 연장 | | 개소 | 총량 | | 하자 여부 | 비고 |
|---|---|---|---|---|---|---|---|---|---|---|---|---|---|---|---|---|---|---|
| 2-2 | 익산 | 서편교 | 서편교-3 | 서편교-3-1 | S3-T1 | 교량상부 | 방호스크린 | 콘크리트파손 | | 0.1 | m | 0.2 | m | 1EA | 0.02 | m' | 하자 | 16상 |

| 위치 | S3-T1 | 교량상부 | 도면번호 | 서편교-3 |
|---|---|---|---|---|
| 내용 | 콘크리트파손 | 0.1m, 0.2m, 1EA | 연번 | 서편교-3-1 |

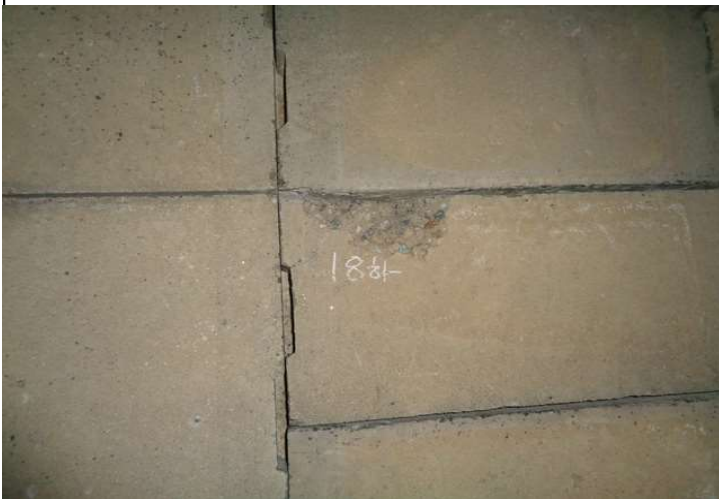
| 위치 | S3-T1 | 교량상부 | 도면번호 | 서편교-3 |

| 공구 | 사업소 | 구조물 명 | 도 면 번 호 | 연 번 | 경간 | 부재 | 세부 위치 | 손상 내용 | 세부 손상유형 | 폭 | | 연장 | | 개소 | 총량 | | 하자 여부 | 비고 |
|---|---|---|---|---|---|---|---|---|---|---|---|---|---|---|---|---|---|---|
| 2-2 | 익산 | 서편교 | 서편교-3 | 서편교-3-2 | S3-T1 | 교량상부 | 공동구 | 덮개파손 | | | - | | - | 1EA | 1.00 | EA | 하자 | 16하 |

| 위치 | S3-T1 | 교량상부 | 도면번호 | 서편교-3 |
|---|---|---|---|---|
| 내용 | 뒷개파손 | 1EA | 연번 | 서편교-3-2 |

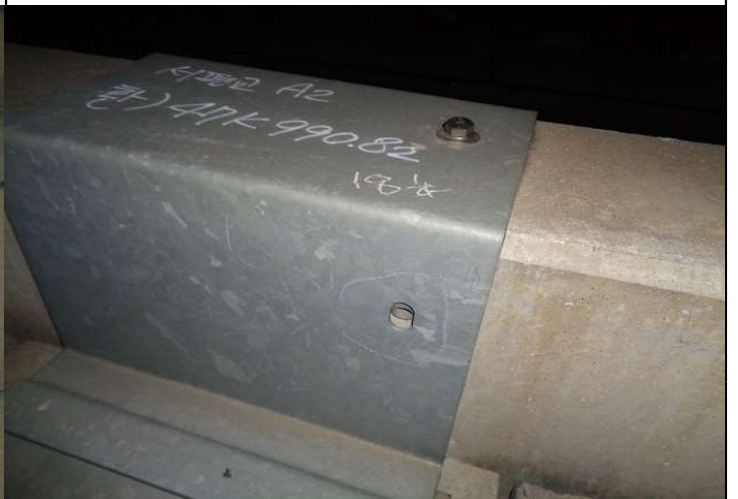
| 위치 | S3-T1 | 교량상부 | 도면번호 | 서편교-3 |

| 공구 | 사업소 | 구조물 명 | 도 면 번 호 | 연 번 | 경간 | 부재 | 세부 위치 | 손상 내용 | 세부 손상유형 | 폭 | | 연장 | | 개소 | 총량 | | 하자 여부 | 비고 |
|---|---|---|---|---|---|---|---|---|---|---|---|---|---|---|---|---|---|---|
| 2-2 | 익산 | 서편교 | 서편교-3 | 서편교-3-3 | S3-T1 | 교량상부 | 신축이음 | 덮개판볼트탈락 | | | - | | - | 1EA | 1.00 | EA | 하자 | 17상 |

| 위치 | S3-T1 | 교량상부 | 도면번호 | 서편교-3 |
|---|---|---|---|---|
| 내용 | 뒷개판볼트탈락 | 1EA | 연번 | 서편교-3-3 |

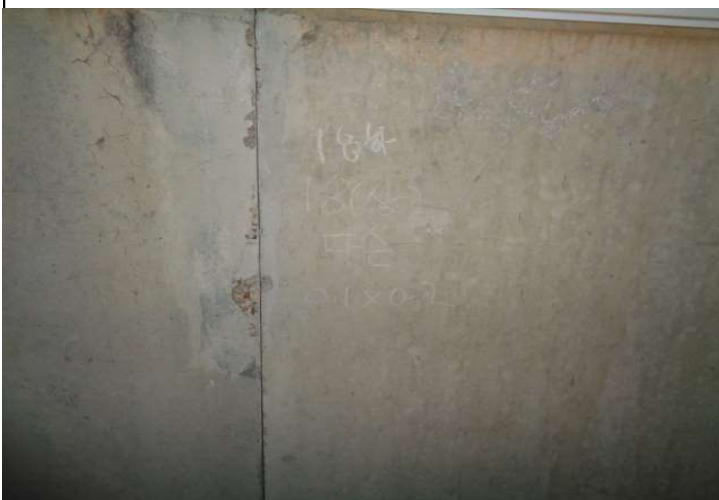
| 위치 | S3-T1 | 교량상부 | 도면번호 | 서편교-3 |

| 공구 | 사업소 | 구조물 명 | 도 면 번 호 | 연 번 | 경간 | 부재 | 세부 위치 | 손상 내용 | 세부 손상유형 | 폭 | | 연장 | | 개소 | 총량 | | 하자 여부 | 비고 |
|---|---|---|---|---|---|---|---|---|---|---|---|---|---|---|---|---|---|---|
| 2-2 | 익산 | 서편교 | 서편교-3 | 서편교-3-4 | S3-T1 | 교량상부 | 방호스크린 | 콘크리트파손 | | 0.1 | m | 0.2 | m | 1EA | 0.02 | m' | 하자 | 18상 |

| 위치 | S3-T1 | 교량상부 | 도면번호 | 서편교-3 |
|---|---|---|---|---|
| 내용 | 콘크리트파손 | 0.1m, 0.2m, 1EA | 연번 | 서편교-3-4 |

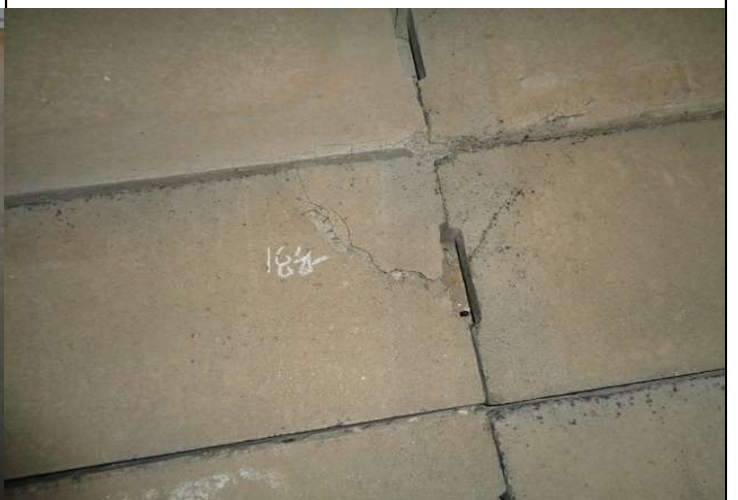
| 위치 | S3-T1 | 교량상부 | 도면번호 | 서편교-3 |

| 공구 | 사업소 | 구조물 명 | 도 면 번 호 | 연 번 | 경간 | 부재 | 세부 위치 | 손상 내용 | 세부 손상유형 | 폭 | | 연장 | | 개소 | 총량 | | 하자 여부 | 비고 |
|---|---|---|---|---|---|---|---|---|---|---|---|---|---|---|---|---|---|---|
| 2-2 | 익산 | 서편교 | 서편교-3 | 서편교-3-5 | S3-T1 | 교량상부 | 공동구 | 덮개파손 | | | - | | - | 1EA | 1.00 | EA | 하자 | 18상 |

| 위치 | S3-T1 | 교량상부 | 도면번호 | 서편교-3 |
|---|---|---|---|---|
| 내용 | 뒷개파손 | 1EA | 연번 | 서편교-3-5 |

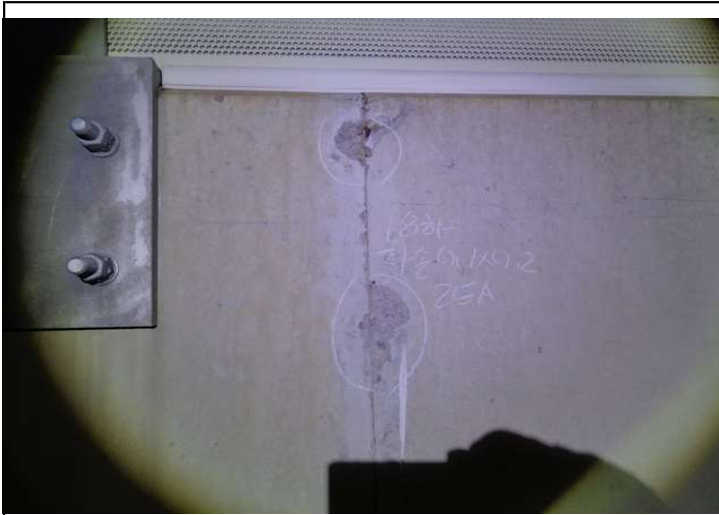
| 위치 | S3-T2 | 교량상부 | 도면번호 | 서편교-3 |

| 공구 | 사업소 | 구조물 명 | 도 면 번 호 | 연 번 | 경간 | 부재 | 세부 위치 | 손상 내용 | 세부 손상유형 | 폭 | | 연장 | | 개소 | 총량 | | 하자 여부 | 비고 |
|---|---|---|---|---|---|---|---|---|---|---|---|---|---|---|---|---|---|---|
| 2-2 | 익산 | 서편교 | 서편교-3 | 서편교-3-6 | S3-T2 | 교량상부 | 방호스크린 | 콘크리트파손 | | 0.1 | m | 0.2 | m | 4EA | 0.08 | EA | 하자 | 18하 |

| 위치 | S3-T2 | 교량상부 | 도면번호 | 서편교-3 |
|---|---|---|---|---|
| 내용 | 콘크리트파손 | 0.1m, 0.2m, 4EA | 연번 | 서편교-3-6 |

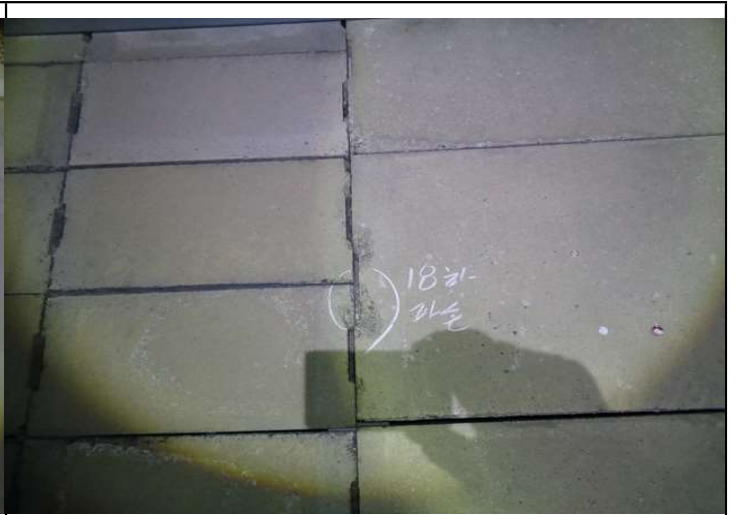
| 위치 | S3-T2 | 교량상부 | 도면번호 | 서편교-3 |

| 공구 | 사업소 | 구조물 명 | 도 면 번 호 | 연 번 | 경간 | 부재 | 세부 위치 | 손상 내용 | 세부 손상유형 | 폭 | | 연장 | | 개소 | 총량 | | 하자 여부 | 비고 |
|---|---|---|---|---|---|---|---|---|---|---|---|---|---|---|---|---|---|---|
| 2-2 | 익산 | 서편교 | 서편교-3 | 서편교-3-7 | S3-T2 | 교량상부 | 공동구 | 덮개파손 | | | - | | - | 1EA | 1.00 | EA | 하자 | 18상 |

| 위치 | S3-T2 | 교량상부 | 도면번호 | 서편교-3 |
|---|---|---|---|---|
| 내용 | 뿔개파손 | 1EA | 연번 | 서편교-3-7 |

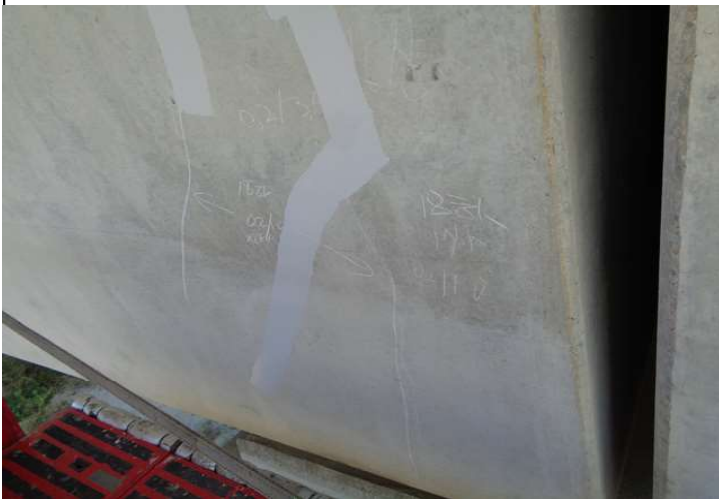
| 위치 | S1 | 거더외부 | 도면번호 | 서편교-4 |

| 공구 | 사업소 | 구조물 명 | 도 면 번 호 | 연 번 | 경간 | 부재 | 세부 위치 | 손상 내용 | 세부 손상유형 | 폭 | | 연장 | | 개소 | 총량 | | 하자 여부 | 비고 |
|---|---|---|---|---|---|---|---|---|---|---|---|---|---|---|---|---|---|---|
| 2-2 | 익산 | 서편교 | 서편교-4 | 서편교-4-1 | S1 | 거더외부 | 거더외부 | 균열(0.3mm미만) | | 0.2 | mm | 1.0 | m | 2EA | 2.00 | m | 하자 | 17하 |

| 위치 | S1 | 거더외부 | 도면번호 | 서편교-4 |
|---|---|---|---|---|
| 내용 | 균열(0.3mm미만) | 0.2mm, 1m, 2EA | 연번 | 서편교-4-1 |

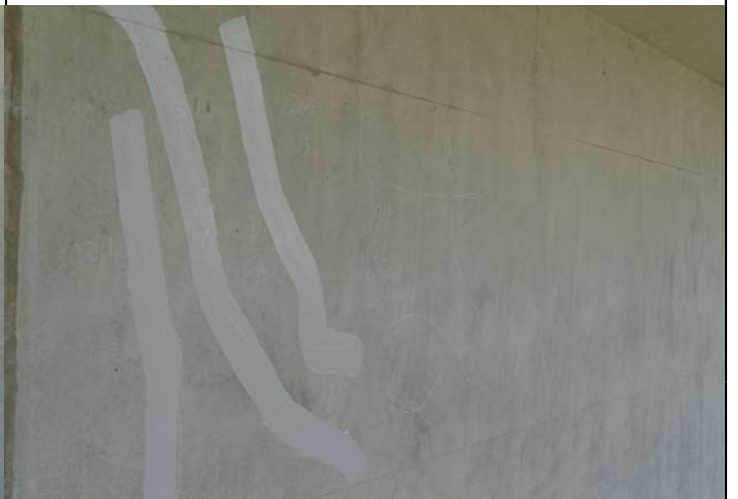
| 위치 | S3 | 거더외부 | 도면번호 | 서편교-6 |

| 공구 | 사업소 | 구조물 명 | 도 면 번 호 | 연 번 | 경간 | 부재 | 세부 위치 | 손상 내용 | 세부 손상유형 | 폭 | | 연장 | | 개소 | 총량 | | 하자 여부 | 비고 |
|---|---|---|---|---|---|---|---|---|---|---|---|---|---|---|---|---|---|---|
| 2-2 | 익산 | 서편교 | 서편교-6 | 서편교-6-1 | S3 | 거더외부 | 거더외부 | 망상균열 | CW=0.1~0.2 | 0.8 | m | 0.8 | m | 1EA | 0.64 | m' | 하자 | 17상 |

| 위치 | S3 | 거더외부 | 도면번호 | 서편교-6 |
|---|---|---|---|---|
| 내용 | 망상균열 | 0.8m, 0.8m, 1EA | 연번 | 서편교-6-1 |

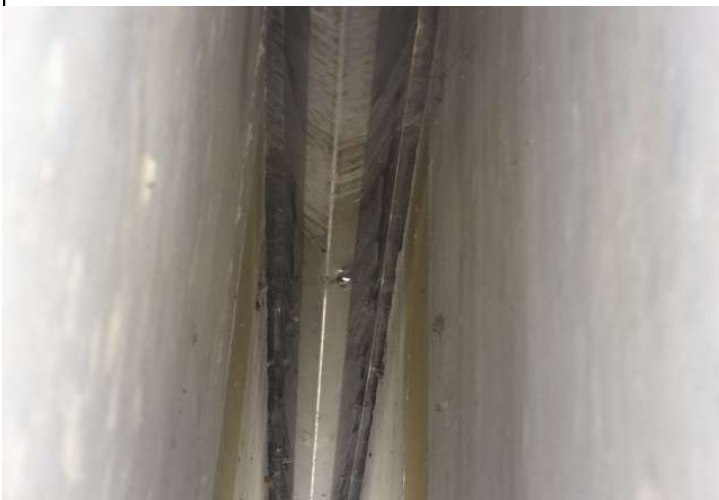
| 위치 | S1 | 거더내부 | 도면번호 | 서편교-7 |

| 공구 | 사업소 | 구조물 명 | 도 면 번 호 | 연 번 | 경간 | 부재 | 세부 위치 | 손상 내용 | 세부 손상유형 | 폭 | | 연장 | | 개소 | 총량 | | 하자 여부 | 비고 |
|---|---|---|---|---|---|---|---|---|---|---|---|---|---|---|---|---|---|---|
| 2-2 | 익산 | 서편교 | 서편교-7 | 서편교-7-1 | S1 | 거더내부 | 신축이음 | 물받이 파손 | | | - | 0.3 | m | 1EA | 0.30 | m | 하자 | 15하 |

| 위치 | S1 | 거더내부 | 도면번호 | 서편교-7 |
|---|---|---|---|---|
| 내용 | 물받이 파손 | m, 0.3m, 1EA | 연번 | 서편교-7-1 |

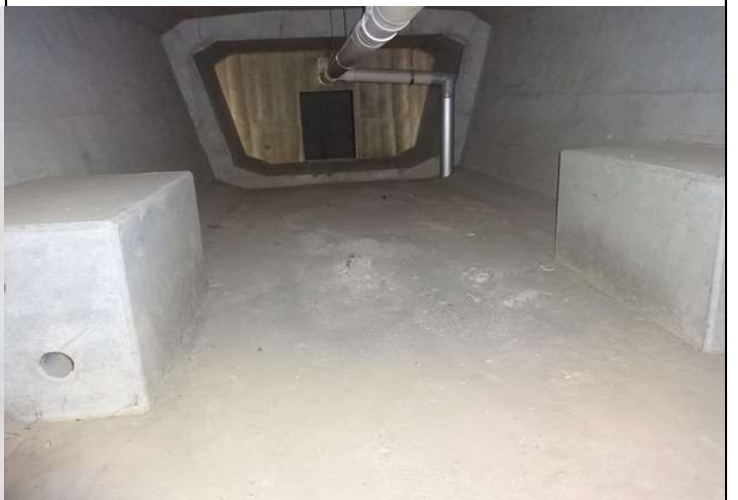
| 위치 | S3 | 거더내부 | 도면번호 | 서편교-7 |

| 공구 | 사업소 | 구조물 명 | 도 면 번 호 | 연 번 | 경간 | 부재 | 세부 위치 | 손상 내용 | 세부 손상유형 | 폭 | | 연장 | | 개소 | 총량 | | 하자 여부 | 비고 |
|---|---|---|---|---|---|---|---|---|---|---|---|---|---|---|---|---|---|---|
| 2-2 | 익산 | 서편교 | 서편교-7 | 서편교-9-1 | S3 | 거더내부 | 거더내부 | 콘크리트 퇴적 | | 1.7 | m | 2.5 | m | 1EA | 4.25 | m' | 하자 | 18상 |

| 위치 | S3 | 거더내부 | 도면번호 | 서편교-7 |
|---|---|---|---|---|
| 내용 | 콘크리트 퇴적 | 1.7m, 2.5m, 1EA | 연번 | 서편교-9-1 |

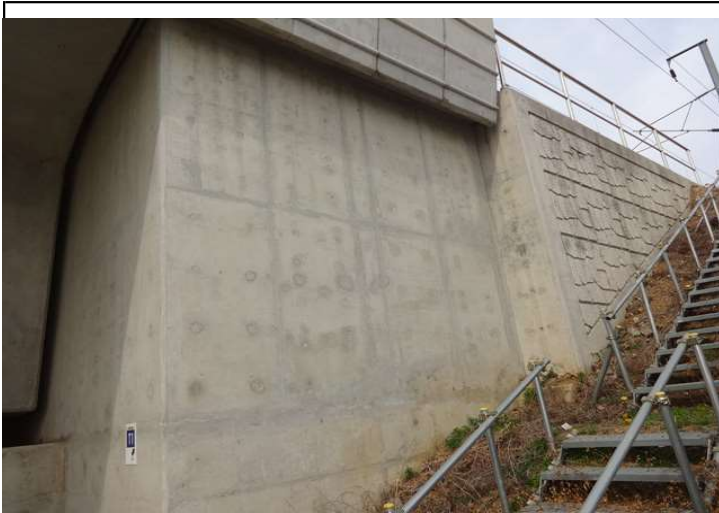
| 위치 | A1 | 교대 | 도면번호 | 서편교-13 |

| 공구 | 사업소 | 구조물 명 | 도 면 번 호 | 연 번 | 경간 | 부재 | 세부 위치 | 손상 내용 | 세부 손상유형 | 폭 | | 연장 | | 개소 | 총량 | | 하자 여부 | 비고 |
|---|---|---|---|---|---|---|---|---|---|---|---|---|---|---|---|---|---|---|
| 2-2 | 익산 | 서편교 | 서편교-13 | 서편교-13-1 | A1 | 교대 | 교대 | 체수 | | 4.5 | m | 11.0 | m | 1EA | 49.50 | m' | 하자 | 15하 |

| 위치 | A1 | 교대 | 도면번호 | 서편교-13 |
|---|---|---|---|---|
| 내용 | 체수 | 4.5m, 11m, 1EA | 연번 | 서편교-13-1 |

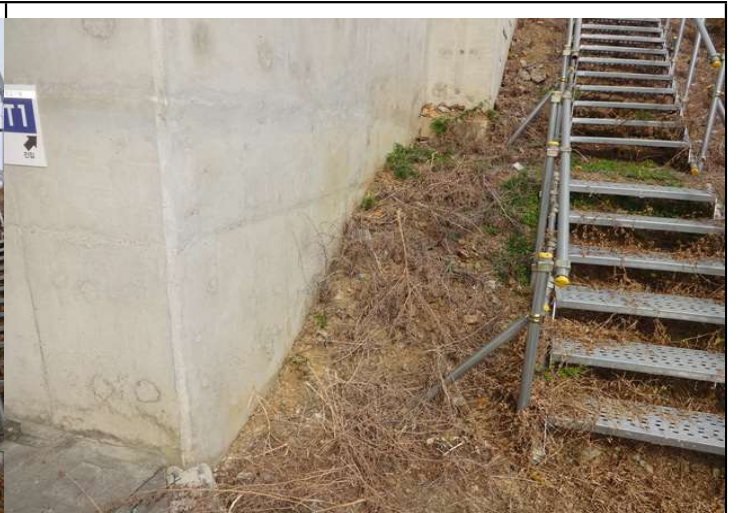
| 위치 | A1 | 교대 | 도면번호 | 서편교-13 |

| 공구 | 사업소 | 구조물 명 | 도 면 번 호 | 연 번 | 경간 | 부재 | 세부 위치 | 손상 내용 | 세부 손상유형 | 폭 | | 연장 | | 개소 | 총량 | | 하자 여부 | 비고 |
|---|---|---|---|---|---|---|---|---|---|---|---|---|---|---|---|---|---|---|
| 2-2 | 익산 | 서편교 | 서편교-13 | 서편교-13-2 | A1 | 교대 | 교대 | 체수 | | 4.5 | m | 11.0 | m | 1EA | 49.50 | m' | 하자 | 15하 |

| 위치 | A1 | 교대 | 도면번호 | 서편교-13 |
|---|---|---|---|---|
| 내용 | 체수 | 4.5m, 11m, 1EA | 연번 | 서편교-13-2 |

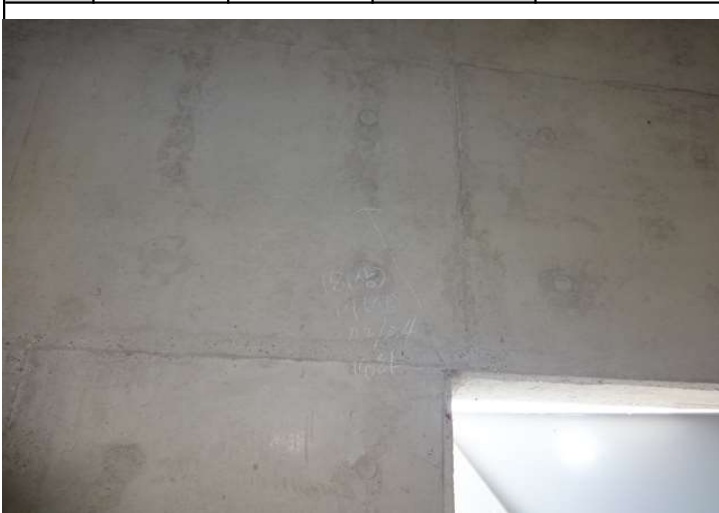
| 위치 | A1 | 교대 | 도면번호 | 서편교-13 |

| 공구 | 사업소 | 구조물 명 | 도 면 번 호 | 연 번 | 경간 | 부재 | 세부 위치 | 손상 내용 | 세부 손상유형 | 폭 | | 연장 | | 개소 | 총량 | | 하자 여부 | 비고 |
|---|---|---|---|---|---|---|---|---|---|---|---|---|---|---|---|---|---|---|
| 2-2 | 익산 | 서편교 | 서편교-13 | 서편교-13-3 | A1 | 교대 | 교대 | 균열(0.3mm미만) | | 0.2 | mm | 0.4 | m | 1EA | 0.40 | m | 하자 | 17상 |

| 위치 | A1 | 교대 | 도면번호 | 서편교-13 |
|---|---|---|---|---|
| 내용 | 균열(0.3mm미만) | 0.2mm, 0.4m, 1EA | 연번 | 서편교-13-3 |

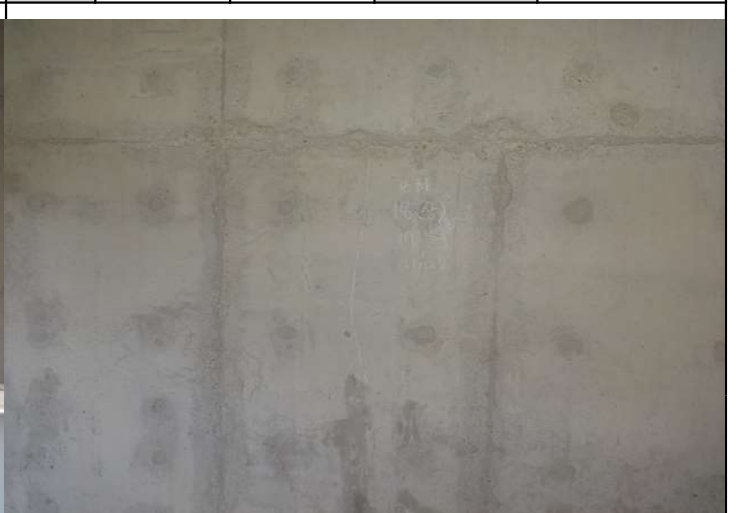
| 위치 | A1 | 교대 | 도면번호 | 서편교-13 |

| 공구 | 사업소 | 구조물 명 | 도 면 번 호 | 연 번 | 경간 | 부재 | 세부 위치 | 손상 내용 | 세부 손상유형 | 폭 | | 연장 | | 개소 | 총량 | | 하자 여부 | 비고 |
|---|---|---|---|---|---|---|---|---|---|---|---|---|---|---|---|---|---|---|
| 2-2 | 익산 | 서편교 | 서편교-13 | 서편교-13-4 | A1 | 교대 | 교대 | 균열(0.3mm미만) | | 0.1 | mm | 0.8 | m | 1EA | 0.80 | m | 하자 | 17상 |

| 위치 | A1 | 교대 | 도면번호 | 서편교-13 |
|---|---|---|---|---|
| 내용 | 균열(0.3mm미만) | 0.1mm, 0.8m, 1EA | 연번 | 서편교-13-4 |

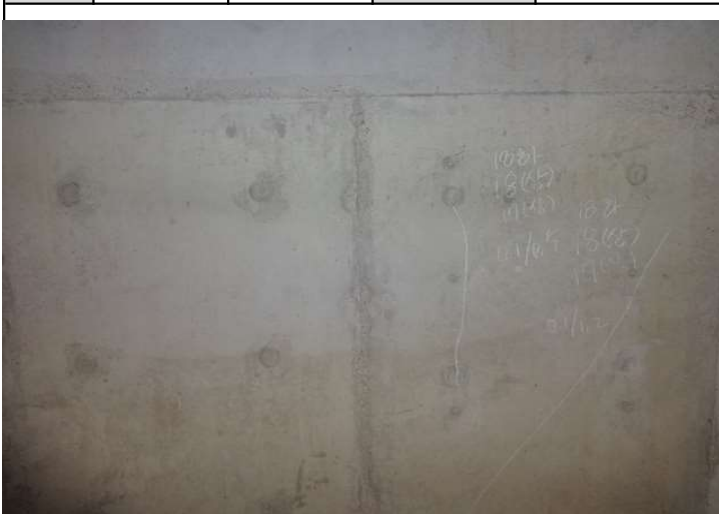
| 위치 | A1 | 교대 | 도면번호 | 서편교-13 |

| 공구 | 사업소 | 구조물 명 | 도 면 번 호 | 연 번 | 경간 | 부재 | 세부 위치 | 손상 내용 | 세부 손상유형 | 폭 | | 연장 | | 개소 | 총량 | | 하자 여부 | 비고 |
|---|---|---|---|---|---|---|---|---|---|---|---|---|---|---|---|---|---|---|
| 2-2 | 익산 | 서편교 | 서편교-13 | 서편교-13-5 | A1 | 교대 | 교대 | 균열(0.3mm미만) | | 0.1 | mm | 0.5 | m | 1EA | 0.50 | m | 하자 | 17상 |

| 위치 | A1 | 교대 | 도면번호 | 서편교-13 |
|---|---|---|---|---|
| 내용 | 균열(0.3mm미만) | 0.1mm, 0.5m, 1EA | 연번 | 서편교-13-5 |

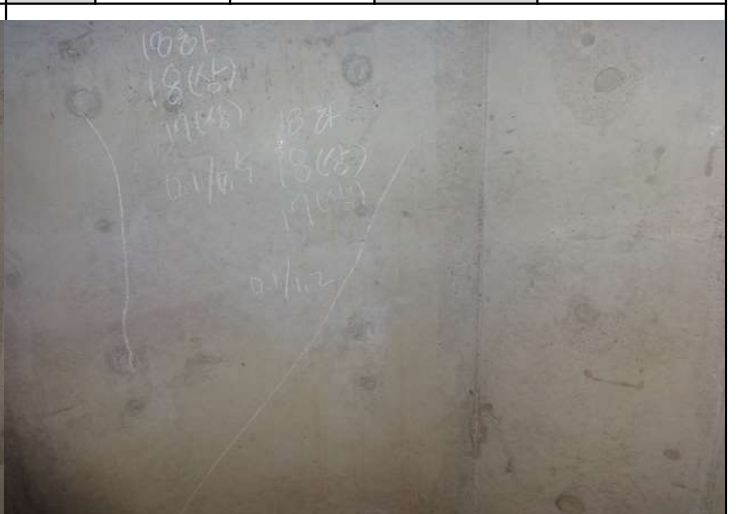
| 위치 | A1 | 교대 | 도면번호 | 서편교-13 |

| 공구 | 사업소 | 구조물 명 | 도 면 번 호 | 연 번 | 경간 | 부재 | 세부 위치 | 손상 내용 | 세부 손상유형 | 폭 | | 연장 | | 개소 | 총량 | | 하자 여부 | 비고 |
|---|---|---|---|---|---|---|---|---|---|---|---|---|---|---|---|---|---|---|
| 2-2 | 익산 | 서편교 | 서편교-13 | 서편교-13-6 | A1 | 교대 | 교대 | 균열(0.3mm미만) | | 0.1 | mm | 1.2 | m | 1EA | 1.20 | m | 하자 | 17상 |

| 위치 | A1 | 교대 | 도면번호 | 서편교-13 |
|---|---|---|---|---|
| 내용 | 균열(0.3mm미만) | 0.1mm, 1.2m, 1EA | 연번 | 서편교-13-6 |

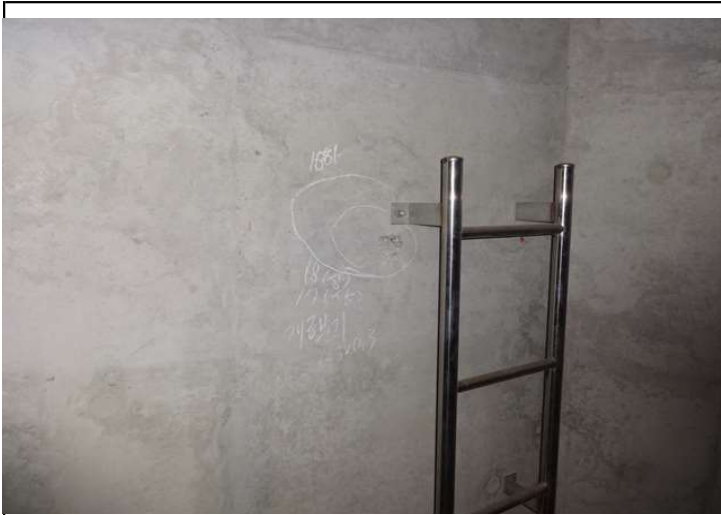
| 위치 | A2 | 교대 | 도면번호 | 서편교-14 |

| 공구 | 사업소 | 구조물 명 | 도 면 번 호 | 연 번 | 경간 | 부재 | 세부 위치 | 손상 내용 | 세부 손상유형 | 폭 | | 연장 | | 개소 | 총량 | | 하자 여부 | 비고 |
|---|---|---|---|---|---|---|---|---|---|---|---|---|---|---|---|---|---|---|
| 2-2 | 익산 | 서편교 | 서편교-14 | 서편교-14-1 | A2 | 교대 | 교대 | 재료분리 | | 0.3 | m | 0.3 | m | 1EA | 0.09 | m' | 하자 | 17상 |

| 내용 | 재료분리 | 0.3m, L=0.3m, 1EA | 연번 | 서편교-14-1 |

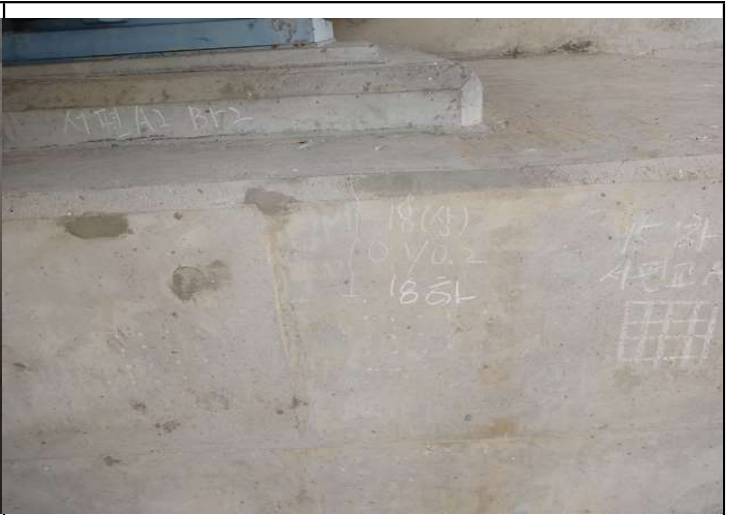
| 위치 | A2 | 교대 | 도면번호 | 서편교-14 |

| 공구 | 사업소 | 구조물 명 | 도 면 번 호 | 연 번 | 경간 | 부재 | 세부 위치 | 손상 내용 | 세부 손상유형 | 폭 | | 연장 | | 개소 | 총량 | | 하자 여부 | 비고 |
|---|---|---|---|---|---|---|---|---|---|---|---|---|---|---|---|---|---|---|
| 2-2 | 익산 | 서편교 | 서편교-14 | 서편교-14-2 | A2 | 교대 | 교대 | 균열(0.3mm미만) | | 0.1 | m | 0.2 | m | 1EA | 0.20 | m | 하자 | 18상 |

| 내용 | 균열(0.3mm미만) | 0.1mm, 0.2m, 1EA | 연번 | 서편교-14-2 |

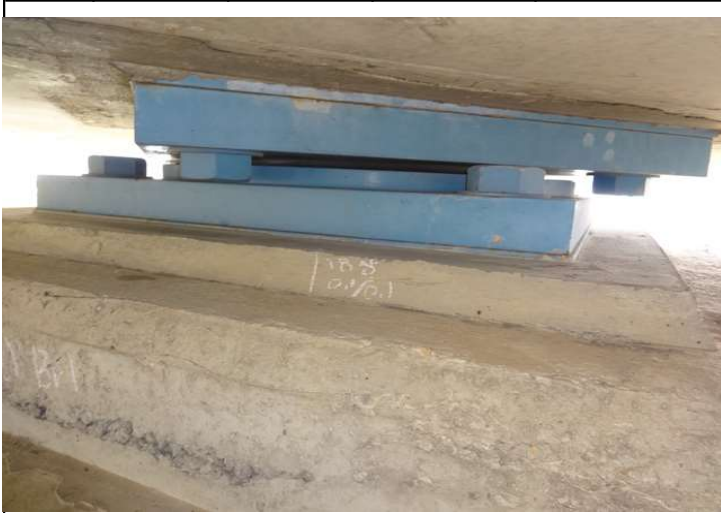
| 위치 | P1 | 교각 | 도면번호 | 서편교-14 |

| 공구 | 사업소 | 구조물 명 | 도 면 번 호 | 연 번 | 경간 | 부재 | 세부 위치 | 손상 내용 | 세부 손상유형 | 폭 | | 연장 | | 개소 | 총량 | | 하자 여부 | 비고 |
|---|---|---|---|---|---|---|---|---|---|---|---|---|---|---|---|---|---|---|
| 2-2 | 익산 | 서편교 | 서편교-14 | 서편교-15-1 | P1 | 교각 | 받침 | 무수축물탈균열 | | 0.1 | m | 0.1 | m | 3EA | 0.30 | m | 하자 | 18상 |

| 내용 | 무수축물탈균열 | 0.1mm, 0.1m, 3EA | 연번 | 서편교-15-1 |

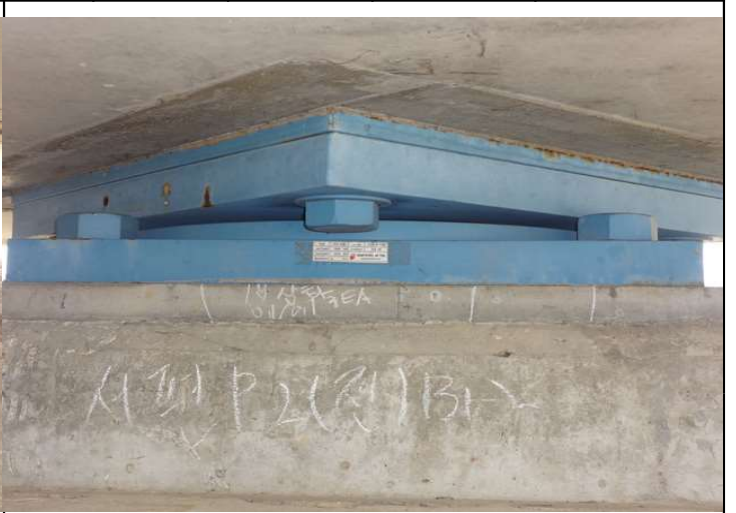
| 위치 | P2 | 교각 | 도면번호 | 서편교-14 |

| 공구 | 사업소 | 구조물 명 | 도 면 번 호 | 연 번 | 경간 | 부재 | 세부 위치 | 손상 내용 | 세부 손상유형 | 폭 | | 연장 | | 개소 | 총량 | | 하자 여부 | 비고 |
|---|---|---|---|---|---|---|---|---|---|---|---|---|---|---|---|---|---|---|
| 2-2 | 익산 | 서편교 | 서편교-14 | 서편교-16-1 | P2 | 교각 | 받침 | 무수축물탈균열 | | 0.1 | m | 0.1 | m | 1EA | 0.10 | m | 하자 | 18상 |

| 내용 | 무수축물탈균열 | 0.1mm, 0.1m, 1EA | 연번 | 서편교-16-1 |
