손상 집계표

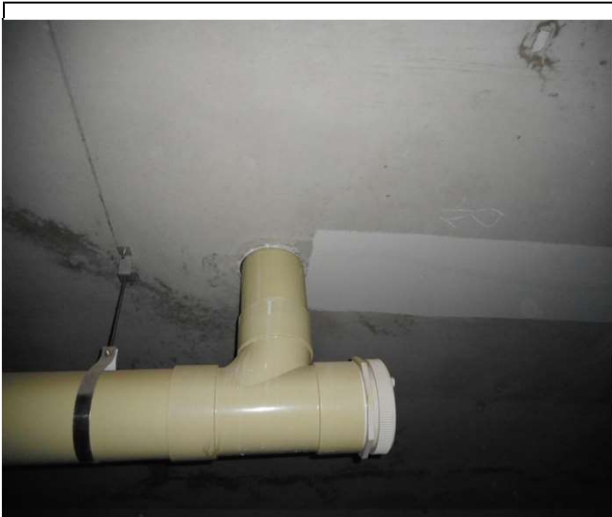
| 위치 | S68 | 배수시설 | 도면번호 | JM-용암교(거더내부)-68 |

| 내용 | 백태 | 0.3m, 0.3m, 1EA | 연번 | JM-용암교(거더내부)-68-1 |

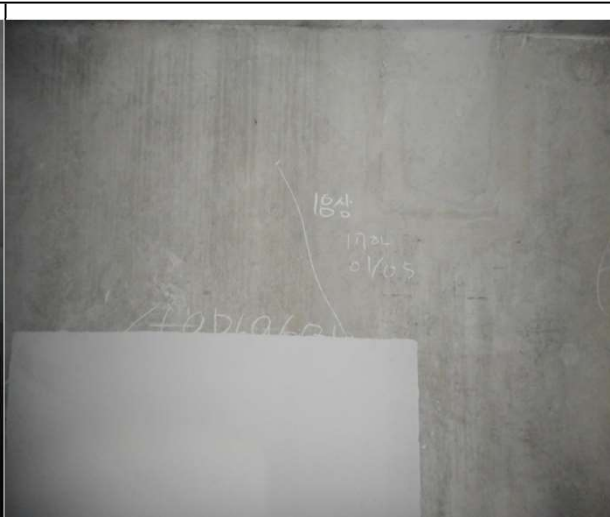
| 위치 | S68 | 좌벽체 | 도면번호 | JM-용암교(거더내부)-68 |

| 내용 | 균열(0.3mm미만) | 0.1mm, 0.5m, 1EA | 연번 | JM-용암교(거더내부)-68-2 |

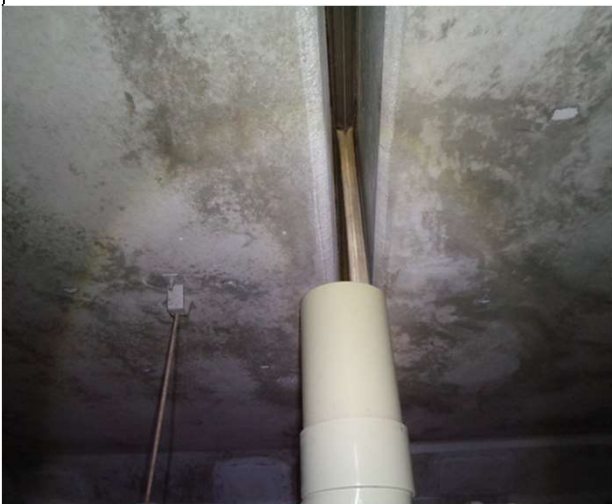
| 위치 | S70 | 신축이음부 | 도면번호 | JM-용암교(거더내부)-70 |

| 내용 | 배수관누수 | 0.4m, 1EA | 연번 | JM-용암교(거더내부)-70-1 |

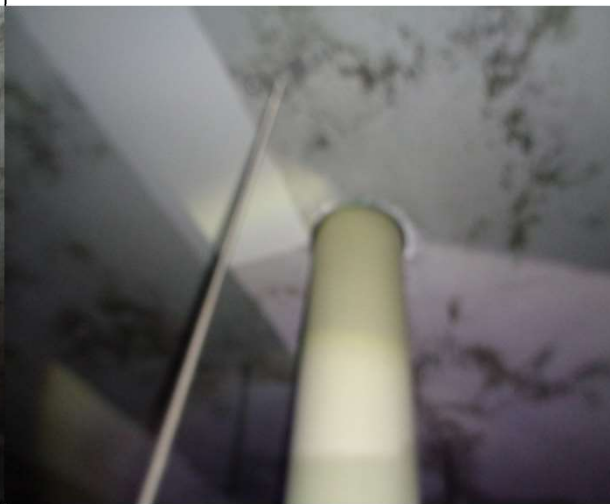
| 위치 | S71 | 배수시설 | 도면번호 | JM-용암교(거더내부)-71 |

| 내용 | 백태 | 0.3m, 0.3m, 1EA | 연번 | JM-용암교(거더내부)-71-1 |

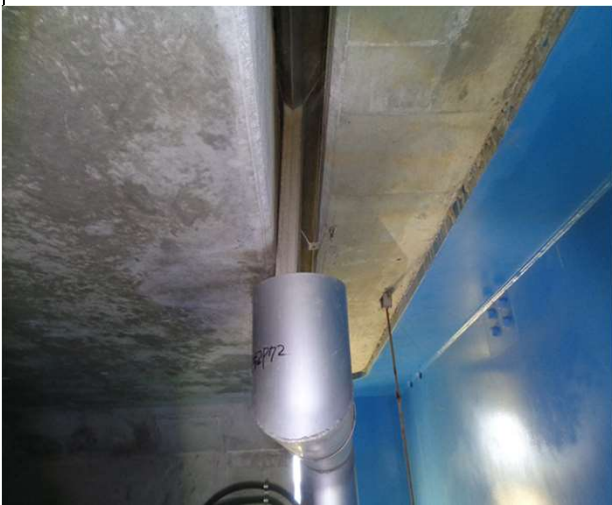
| 위치 | S72 | 신축이음부 | 도면번호 | JM-용암교(거더내부)-72 |

| 내용 | 배수관누수 | 0.4m, 1EA | 연번 | JM-용암교(거더내부)-72-1 |

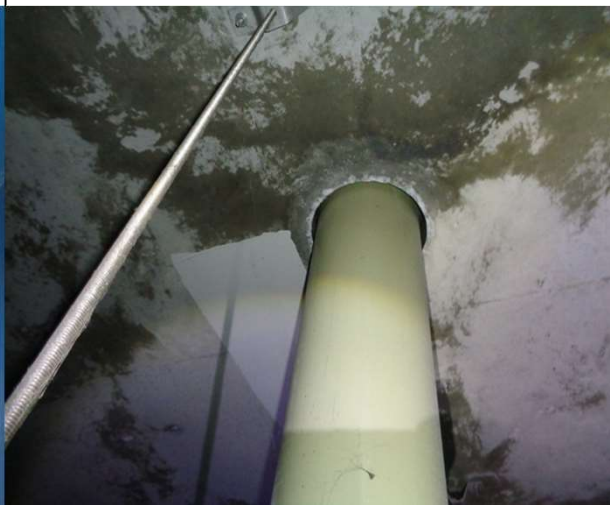
| 위치 | S72 | 배수시설 | 도면번호 | JM-용암교(거더내부)-72 |

| 내용 | 백태 | 0.3m, 0.3m, 1EA | 연번 | JM-용암교(거더내부)-72-2 |

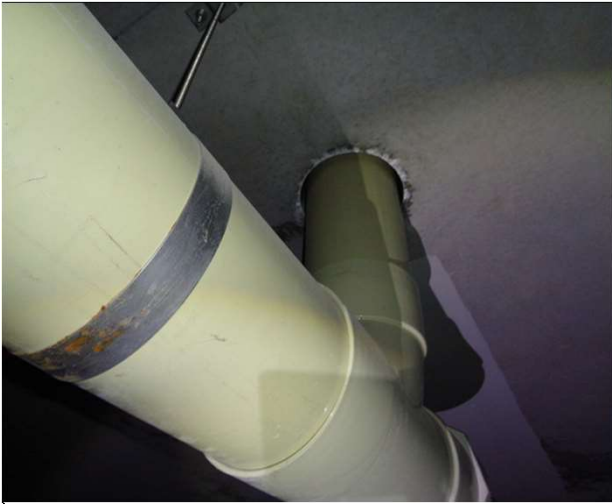
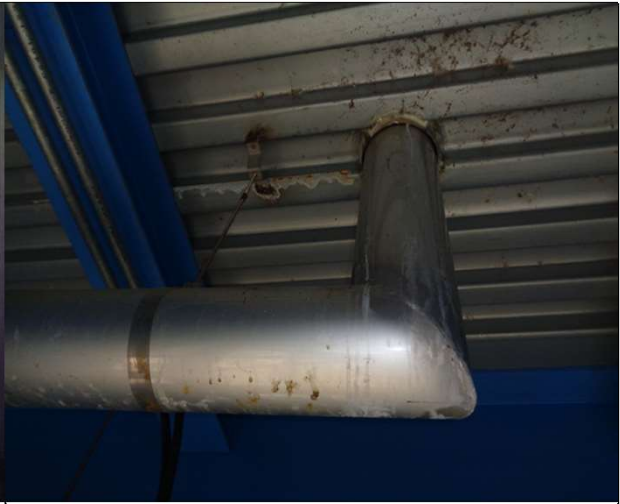
| 위치 | S72 | 배수시설 | 도면번호 | JM-용암교(거더내부)-72 | 위치 | S75 | 상면 | 도면번호 | JM-용암교(거더내부)-75 |

| 내용 | 백태 | 0.3m, 0.3m, 1EA | 연번 | JM-용암교(거더내부)-72-3 | 내용 | 백태 | 0.4m, 0.4m, 1EA | 연번 | JM-용암교(거더내부)-75-1 |

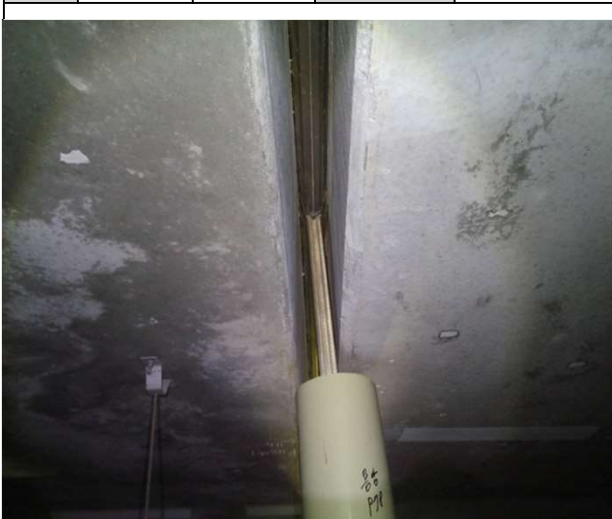
| 위치 | S76 | 배수시설 | 도면번호 | JM-용암교(거더내부)-76 | 위치 | S76 | 상면 | 도면번호 | JM-용암교(거더내부)-76 |
| 내용 | 배수관손상 | 1EA | 연번 | JM-용암교(거더내부)-76-1 | 내용 | 백태 | 0.4m, 0.4m, 1EA | 연번 | JM-용암교(거더내부)-76-2 |

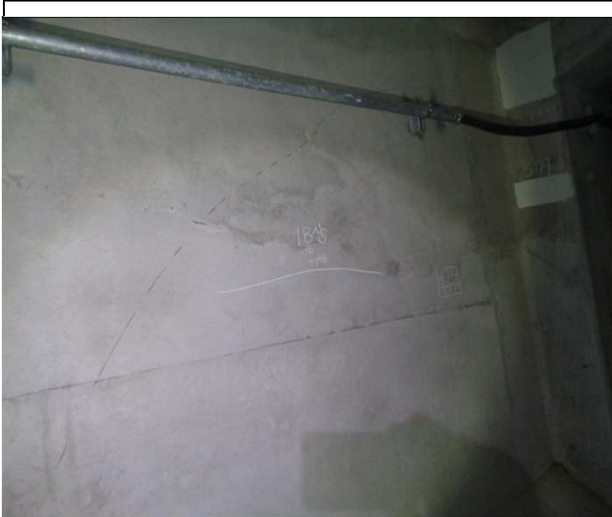
| 위치 | S78 | 신축이음부 | 도면번호 | JM-용암교(거더내부)-78 | 위치 | S78 | 배수시설 | 도면번호 | JM-용암교(거더내부)-78 |
| 내용 | 배수관누수 | 0.5m, 1EA | 연번 | JM-용암교(거더내부)-78-1 | 내용 | 백태 | 0.3m, 0.3m, 1EA | 연번 | JM-용암교(거더내부)-78-2 |

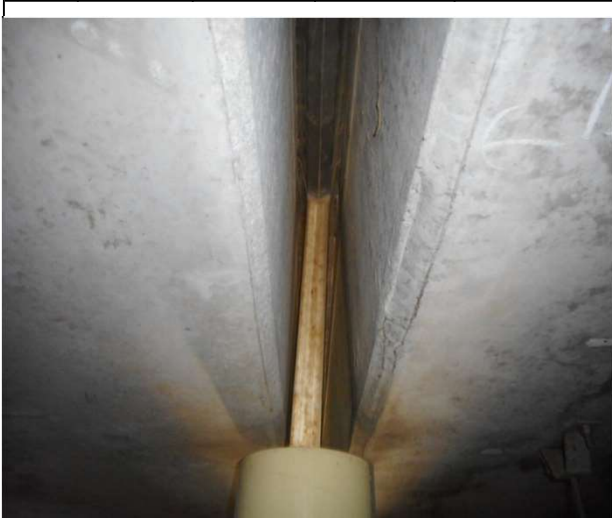
| 위치 | S79 | 좌벽체 | 도면번호 | JM-용암교(거더내부)-79 | 위치 | S80 | 배수시설 | 도면번호 | JM-용암교(거더내부)-80 |
| 내용 | 균열(0.3mm미만) | 0.1mm, 0.8m, 1EA | 연번 | JM-용암교(거더내부)-79-1 | 내용 | 백태 | 0.4m, 0.4m, 1EA | 연번 | JM-용암교(거더내부)-80-1 |

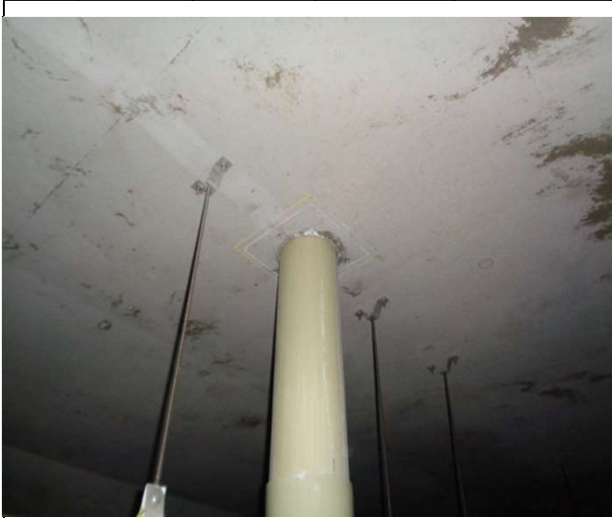
| 위치 | S80 | 배수시설 | 도면번호 | JM-용암교(거더내부)-80 | 위치 | S81 | 신축이음부 | 도면번호 | JM-용암교(거더내부)-81 |
| 내용 | 누수 | m, 1EA | 연번 | JM-용암교(거더내부)-80-2 | 내용 | 배수관누수 | m, 0.5m, 1EA | 연번 | JM-용암교(거더내부)-81-1 |

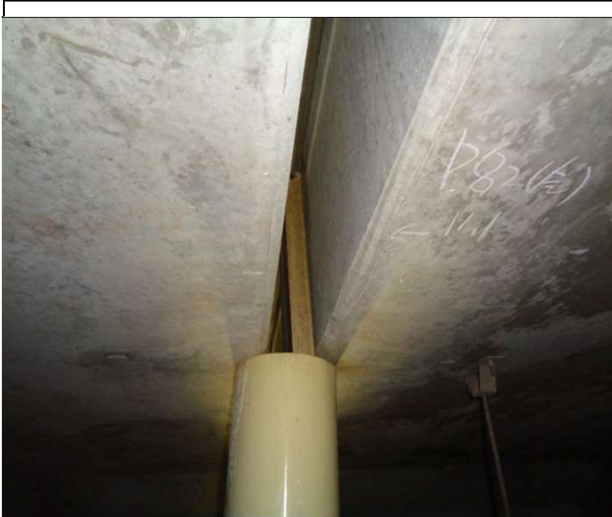
| 위치 | S82 | 신축이음부 | 도면번호 | JM-용암교(거더내부)-82 |
| 내용 | 배수관누수 | 1m, 1EA | 연번 | JM-용암교(거더내부)-82-2 |

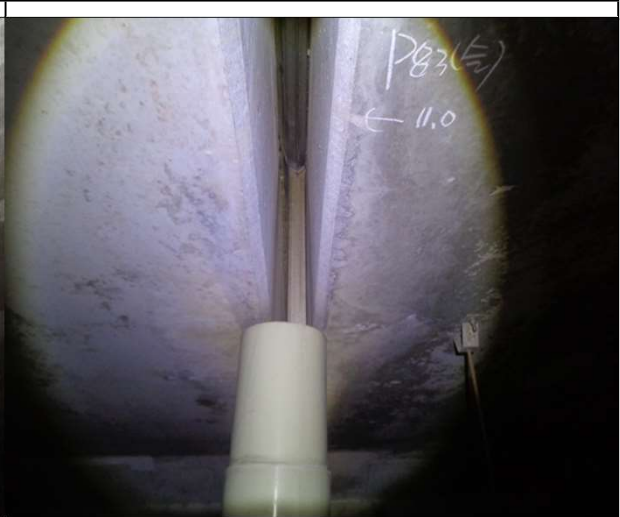
| 위치 | S83 | 신축이음부 | 도면번호 | JM-용암교(거더내부)-83 |
| 내용 | 배수관누수 | mm, 0.5m, 1EA | 연번 | JM-용암교(거더내부)-83-1 |

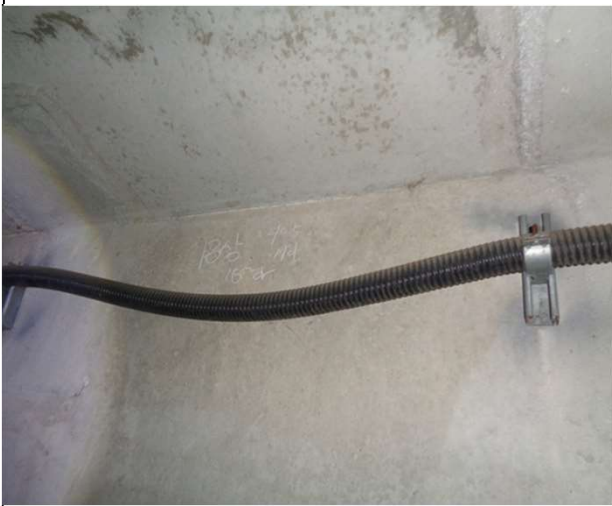
| 위치 | S83 | 좌벽체 | 도면번호 | JM-용암교(거더내부)-83 |

| 내용 | 균열(0.3mm미만) | 0.2mm, 0.5m, 1EA | 연번 | JM-용암교(거더내부)-83-2 |

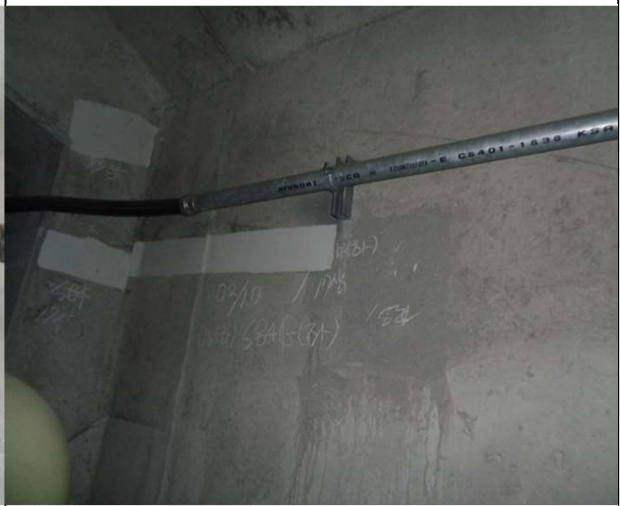
| 위치 | S84 | 신축이음부 | 도면번호 | JM-용암교(거더내부)-84 |
| 내용 | 배수관누수 | 0.5m, 1EA | 연번 | JM-용암교(거더내부)-84-1 |

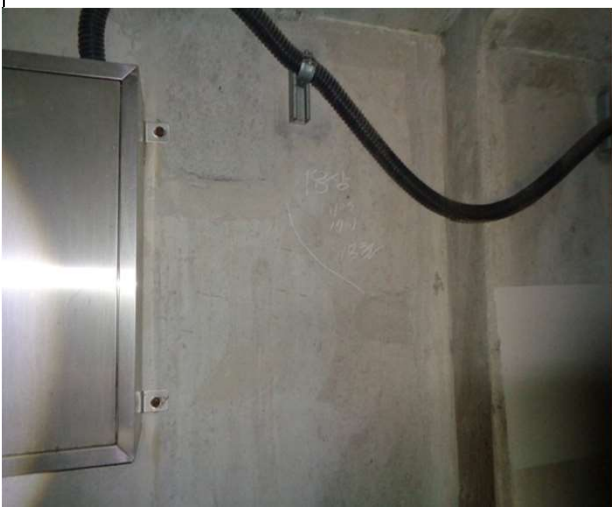
| 위치 | S85 | 좌벽체 | 도면번호 | JM-용암교(거더내부)-85 |

| 내용 | 균열(0.3mm미만) | 0.1mm, 0.3m, 1EA | 연번 | JM-용암교(거더내부)-85-1 |

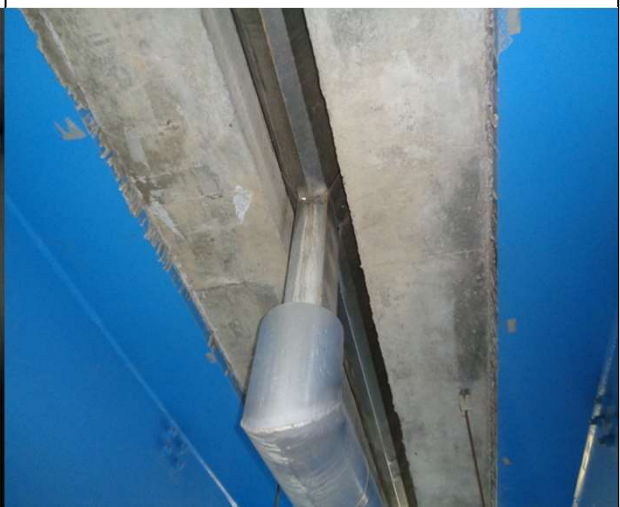
| 위치 | S89 | 신축이음부 | 도면번호 | JM-용암교(거더내부)-89 |
| 내용 | 배수관누수 | mm, 0.2m, 1EA | 연번 | JM-용암교(거더내부)-89-1 |

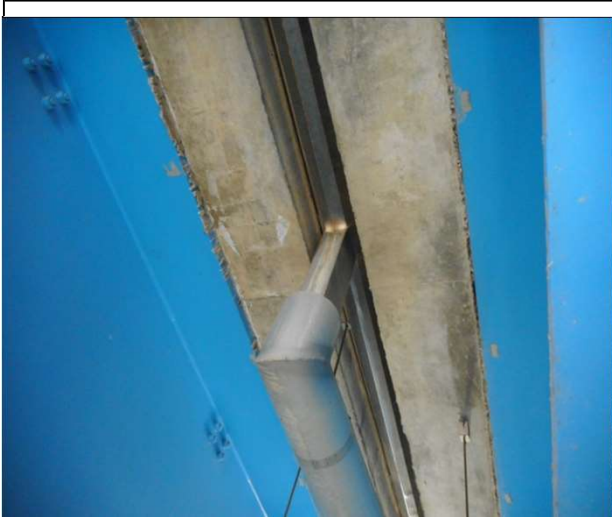
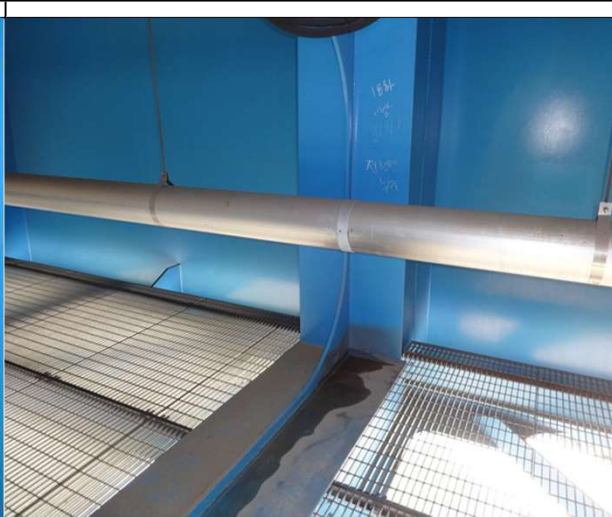
| 위치 | S89 | 벽체 | 도면번호 | JM-용암교(거더내부)-89 | 위치 | S90 | 배수시설 | 도면번호 | JM-용암교(거더내부)-90 |
| 내용 | 정착구부식 | m, 8EA | 연번 | JM-용암교(거더내부)-89-2 | 내용 | 배수관누수 | 1EA | 연번 | JM-용암교(거더내부)-90-1 |

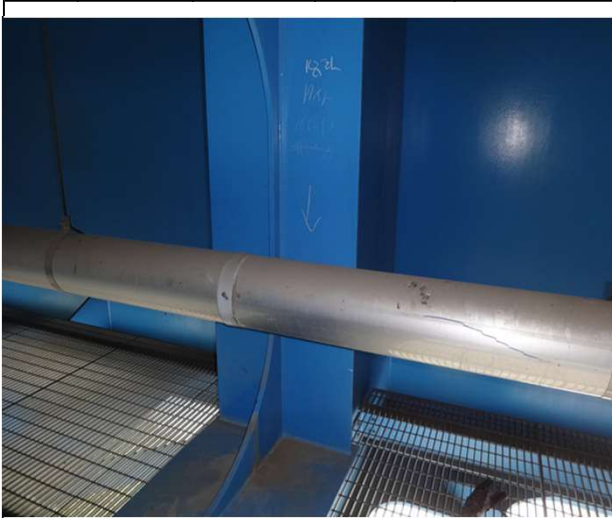
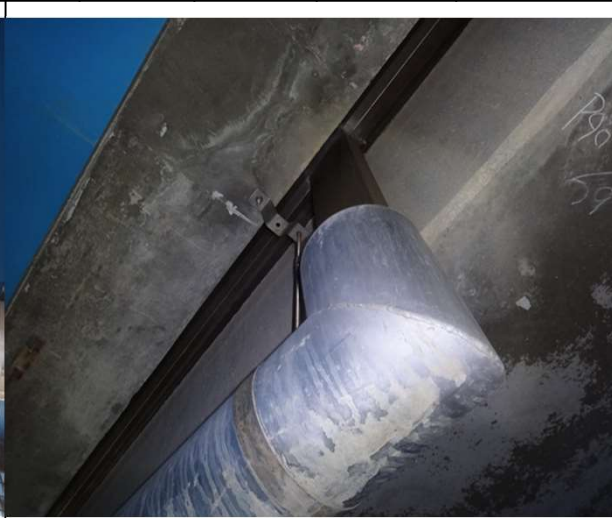
| 위치 | S90 | 배수시설 | 도면번호 | JM-용암교(거더내부)-90 | 위치 | S90 | 신축이음부 | 도면번호 | JM-용암교(거더내부)-90 |
| 내용 | 배수관누수 | 1EA | 연번 | JM-용암교(거더내부)-90-2 | 내용 | 배수관손상 | 1EA | 연번 | JM-용암교(거더내부)-90-3 |

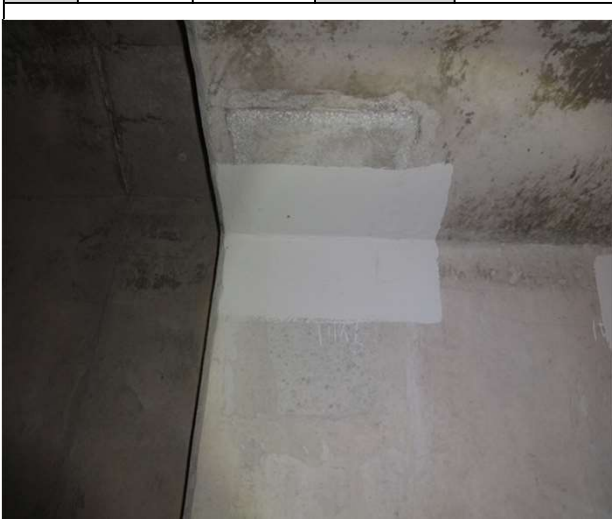
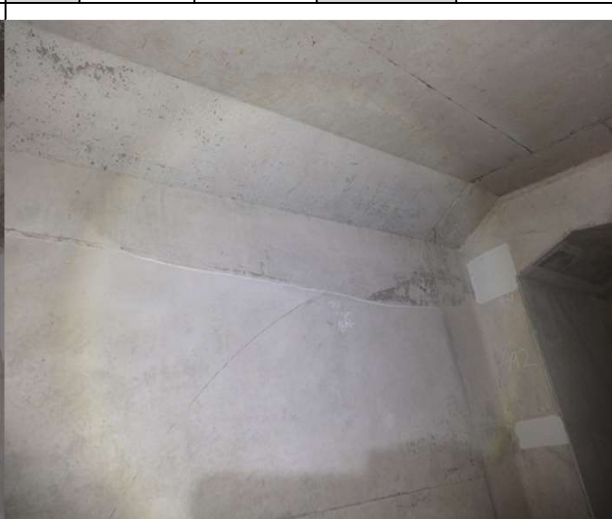
| 위치 | S91 | 신축이음부 | 도면번호 | JM-용암교(거더내부)-91 | 위치 | S91 | 우벽체 | 도면번호 | JM-용암교(거더내부)-91 |
| 내용 | 배수관누수 | 1m | 연번 | JM-용암교(거더내부)-91-1 | 내용 | 균열(0.3mm미만) | 0.1mm, 0.3m, 1EA | 연번 | JM-용암교(거더내부)-91-2 |

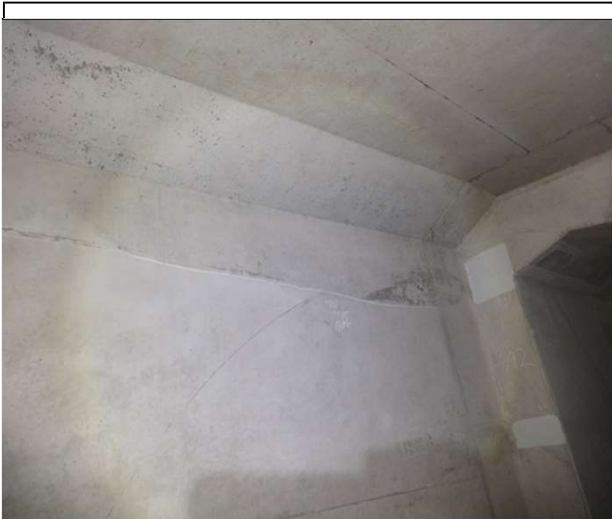
| 위치 | S92 | 좌벽체 | 도면번호 | JM-용암교(거더내부)-92 |

| 내용 | 균열(0.3mm미만) | 1.5m, 1EA | 연번 | JM-용암교(거더내부)-92-1 |

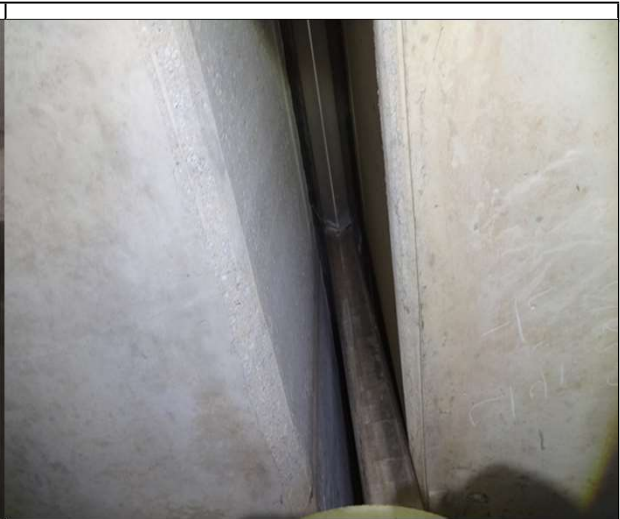
| 위치 | S93 | 신축이음부 | 도면번호 | JM-용암교(거더내부)-93 |

| 내용 | 배수관누수 | mm, 0.5m, 1EA | 연번 | JM-용암교(거더내부)-93-1 |

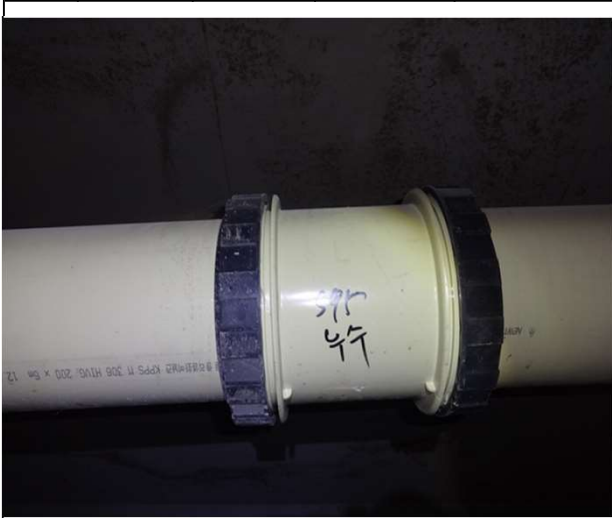
| 위치 | S95 | 배수시설 | 도면번호 | JM-용암교(거더내부)-95 |

| 내용 | 배수관누수 | mm, m, 1EA | 연번 | JM-용암교(거더내부)-95-1 |

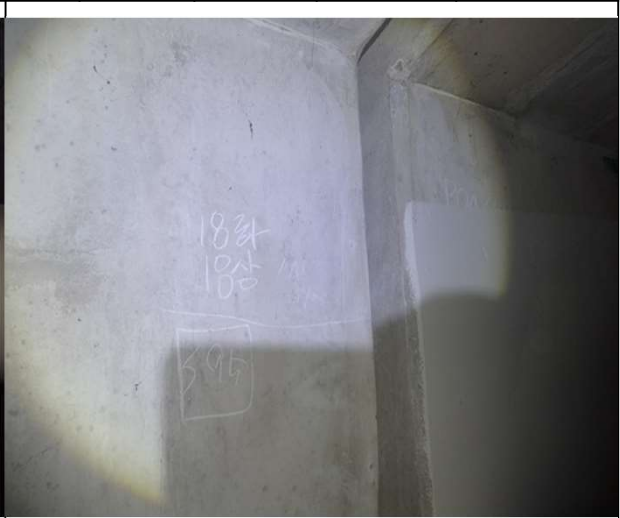
| 위치 | S95 | 우벽체 | 도면번호 | JM-용암교(거더내부)-95 |

| 내용 | 균열(0.3mm미만) | 0.1mm, 0.4m, 1EA | 연번 | JM-용암교(거더내부)-95-2 |

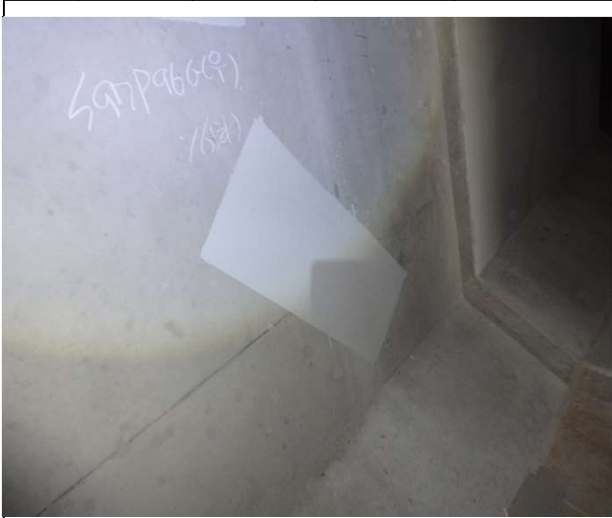
| 위치 | S97 | 신축이음부 | 도면번호 | JM-용암교(거더내부)-97 |

| 내용 | 배수관누수 | 0.5m, 1EA | 연번 | JM-용암교(거더내부)-97-1 |

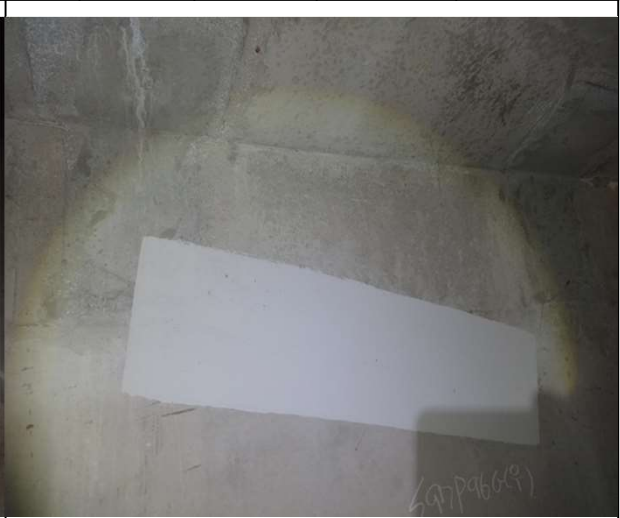
| 위치 | S97 | 격벽 | 도면번호 | JM-용암교(거더내부)-97 |

| 내용 | 균열(0.3mm미만) | 1m | 연번 | JM-용암교(거더내부)-97-2 |

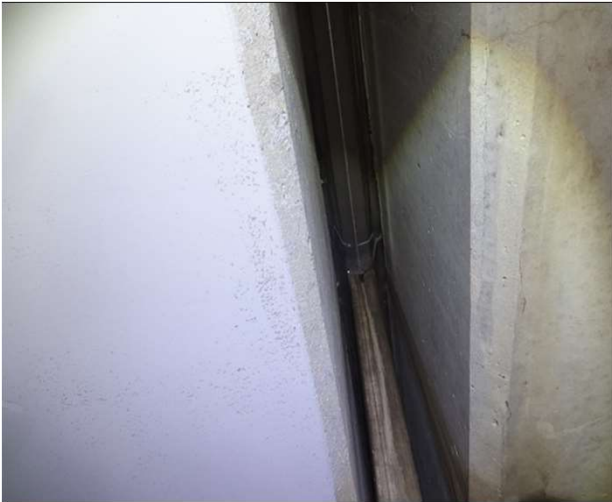
| 위치 | S98 | 신축이음부 | 도면번호 | JM-용암교(거더내부)-98 |

| 내용 | 배수관누수 | mm, 0.5m, 1EA | 연번 | JM-용암교(거더내부)-98-1 |

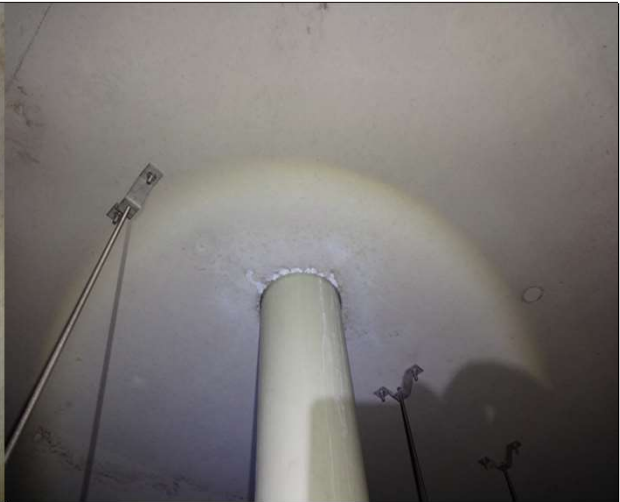
| 위치 | S99 | 배수시설 | 도면번호 | JM-용암교(거더내부)-99 |

| 내용 | 백태 | 0.4mm, 0.4m, 1EA | 연번 | JM-용암교(거더내부)-99-1 |

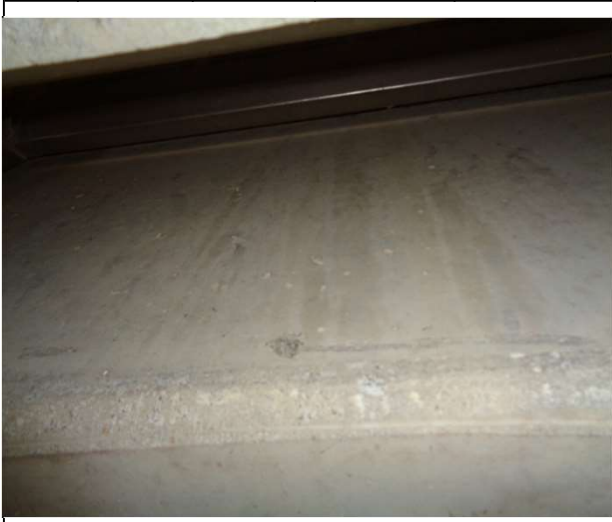
| 위치 | S100 | 신축이음부 | 도면번호 | JM-용암교(거더내부)-100 |

| 내용 | 배수관누수 | mm, 0.5m, 1EA | 연번 | JM-용암교(거더내부)-100-1 |

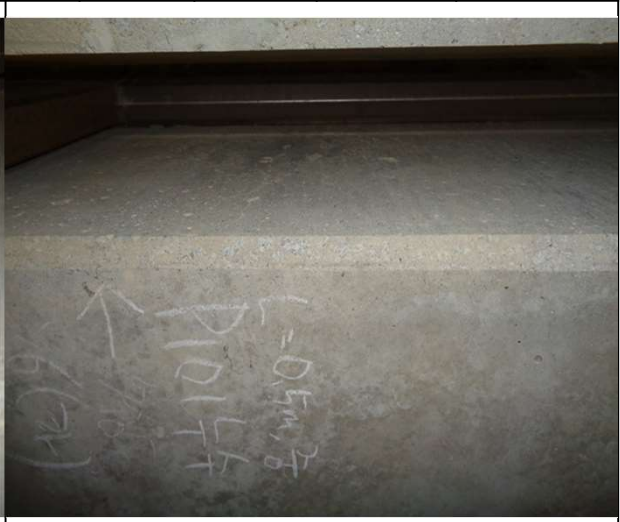
| 위치 | S101 | 신축이음부 | 도면번호 | JM-용암교(거더내부)-101 |

| 내용 | 배수관누수 | 0.5m, 1EA | 연번 | JM-용암교(거더내부)-101-1 |

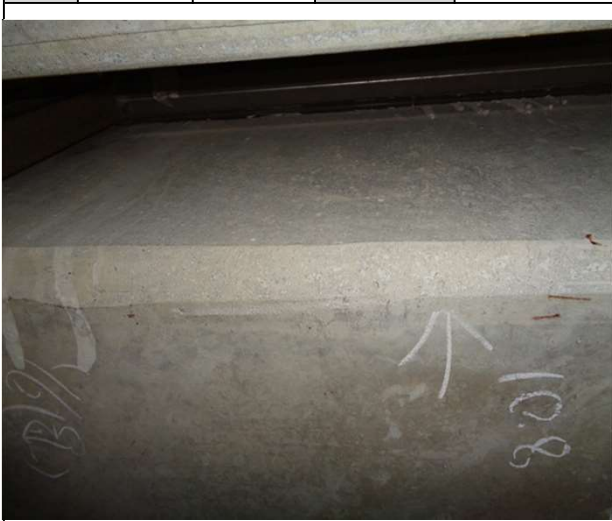
| 위치 | S102 | 신축이음부 | 도면번호 | JM-용암교(거더내부)-102 |

| 내용 | 배수관누수 | mm, 0.8m, 1EA | 연번 | JM-용암교(거더내부)-102-2 |

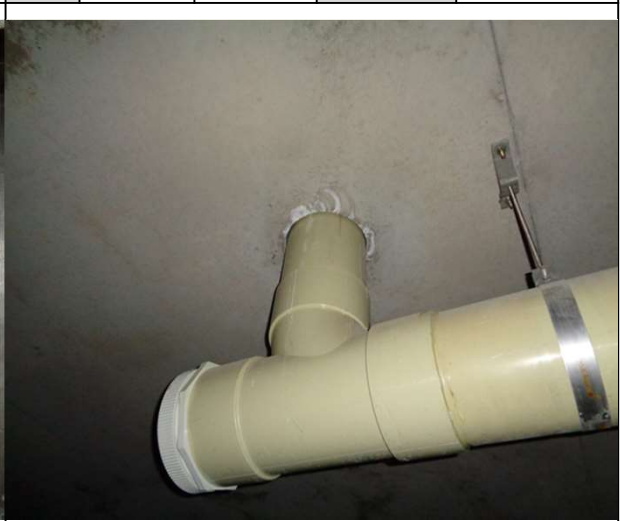
| 위치 | S102 | 배수시설 | 도면번호 | JM-용암교(거더내부)-102 |

| 내용 | 백태 | 0.4m, 1EA | 연번 | JM-용암교(거더내부)-102-3 |

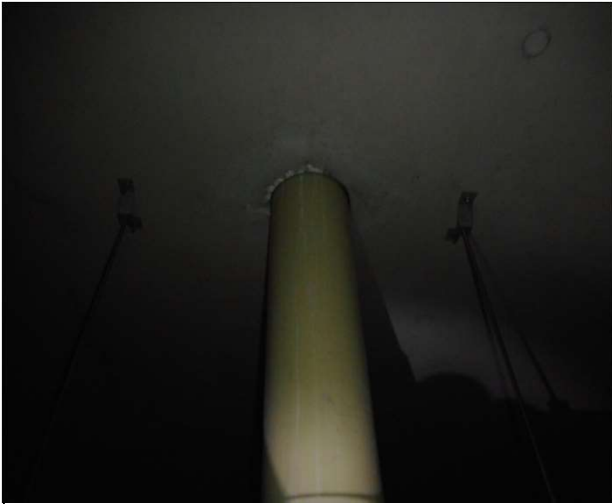
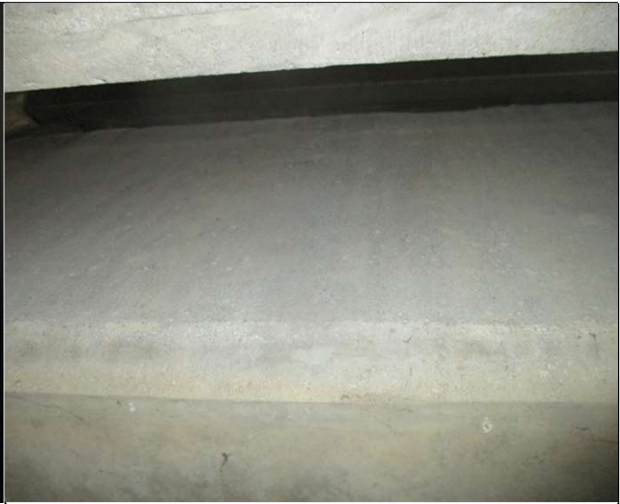
| 위치 | S103 | 격벽 | 도면번호 | JM-용암교(거더내부)-103 | 위치 | S104 | 신축이음부 | 도면번호 | JM-용암교(거더내부)-104 |

| 내용 | 균열(0.3mm미만) | 0.1m, 0.3m, 1EA | 연번 | JM-용암교(거더내부)-103-1 | 내용 | 배수관누수 | 1m, 1EA | 연번 | JM-용암교(거더내부)-104-1 |

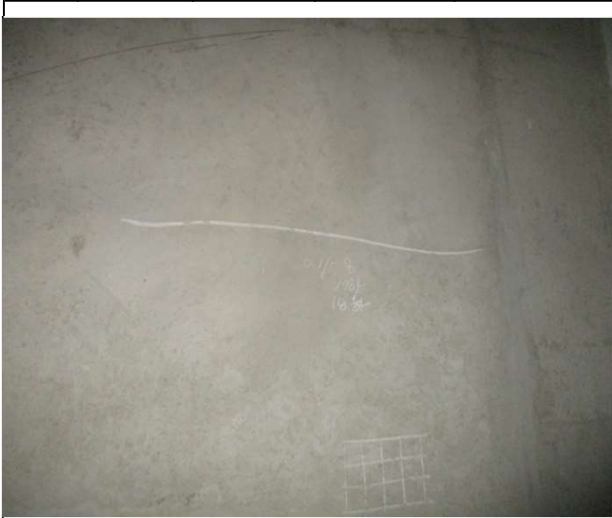
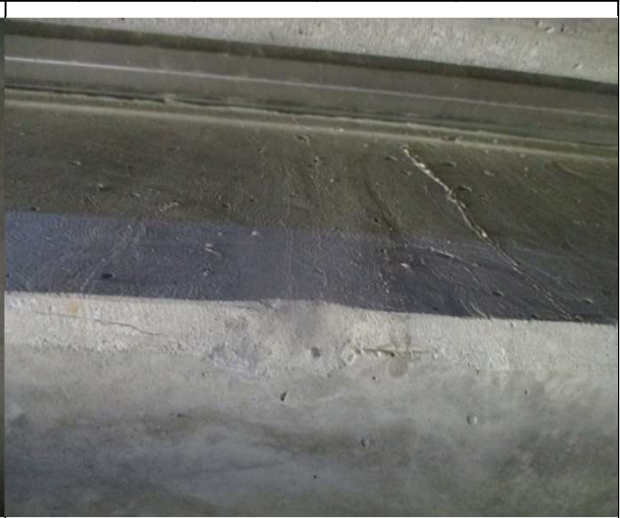
| 위치 | S104 | 좌벽체 | 도면번호 | JM-용암교(거더내부)-104 | 위치 | S105 | 신축이음부 | 도면번호 | JM-용암교(거더내부)-105 |

| 내용 | 균열(0.3mm미만) | 0.8m, 1EA | 연번 | JM-용암교(거더내부)-104-2 | 내용 | 배수관누수 | mm, 0.5m, 1EA | 연번 | JM-용암교(거더내부)-105-1 |

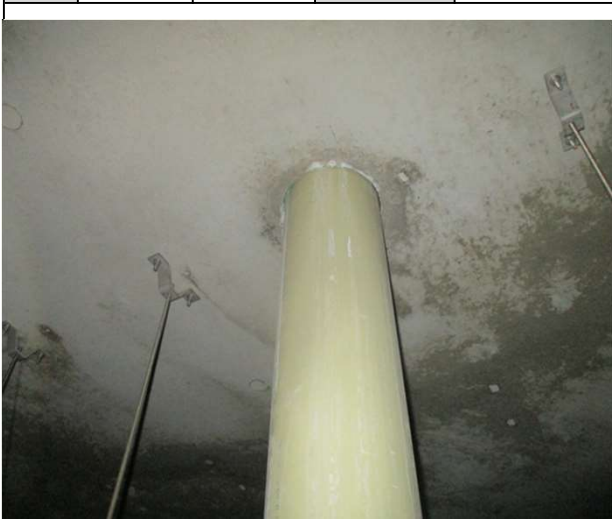
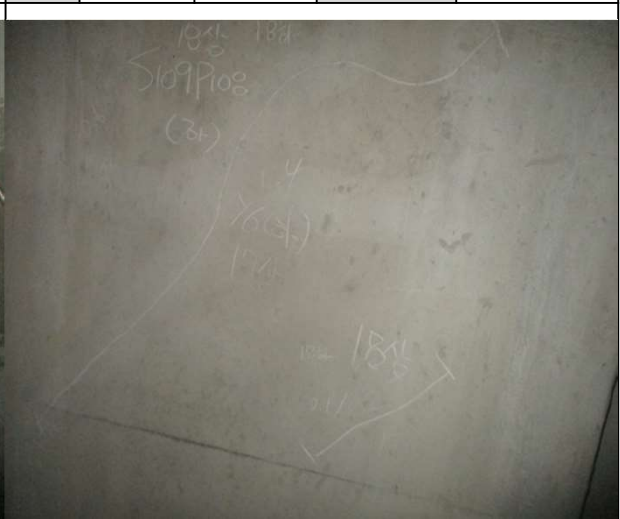
| 위치 | S106 | 배수시설 | 도면번호 | JM-용암교(거더내부)-106 | 위치 | S109 | 좌벽체 | 도면번호 | JM-용암교(거더내부)-109 |

| 내용 | 백태 | 0.3m, 1EA | 연번 | JM-용암교(거더내부)-106-1 | 내용 | 균열(0.3mm미만) | 0.1m, 1.4m, 1EA | 연번 | JM-용암교(거더내부)-109-1 |

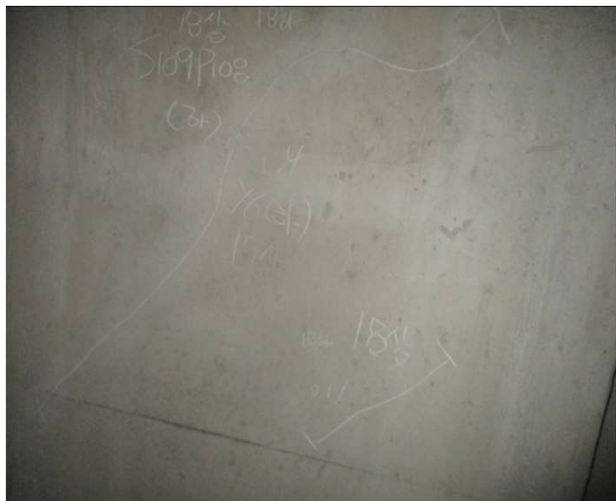
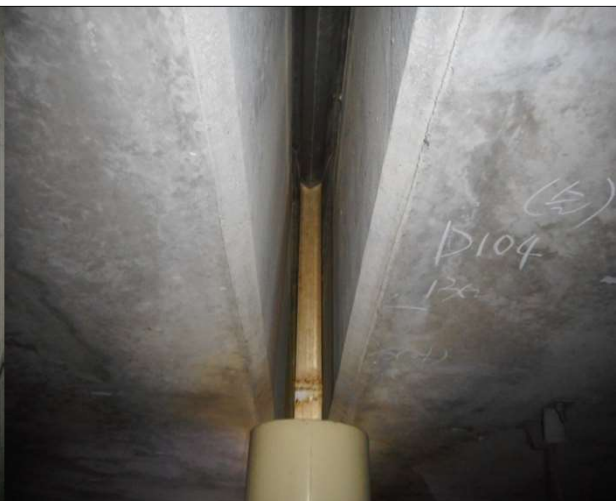
| 위치 | S109 | 좌벽체 | 도면번호 | JM-용암교(거터내부)-109 | 위치 | S109 | 신축이음부 | 도면번호 | JM-용암교(거터내부)-109 |

| 내용 | 균열(0.3mm미만) | 0.1mm, 0.2m, 1EA | 연번 | JM-용암교(거터내부)-109-2 | 내용 | 배수관누수 | 0.5m, 1EA | 연번 | JM-용암교(거터내부)-109-5 |

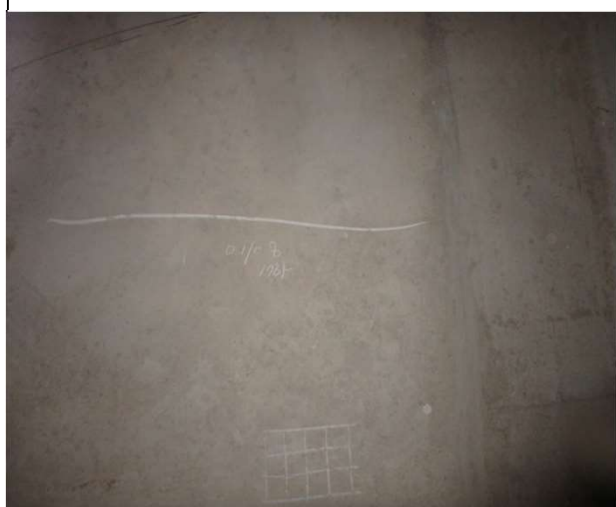
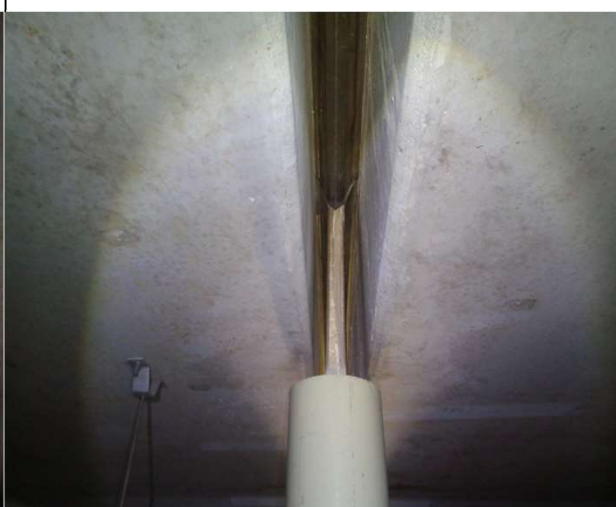
| 위치 | S109 | 좌벽체 | 도면번호 | JM-용암교(거더내부)-109 | 위치 | S111 | 신축이음부 | 도면번호 | JM-용암교(거더내부)-111 |

| 내용 | 균열(0.3mm미만) | 0.1mm, 0.6m, 1EA | 연번 | JM-용암교(거더내부)-109-7 | 내용 | 배수관누수 | 0.5m, 1EA | 연번 | JM-용암교(거더내부)-111-1 |

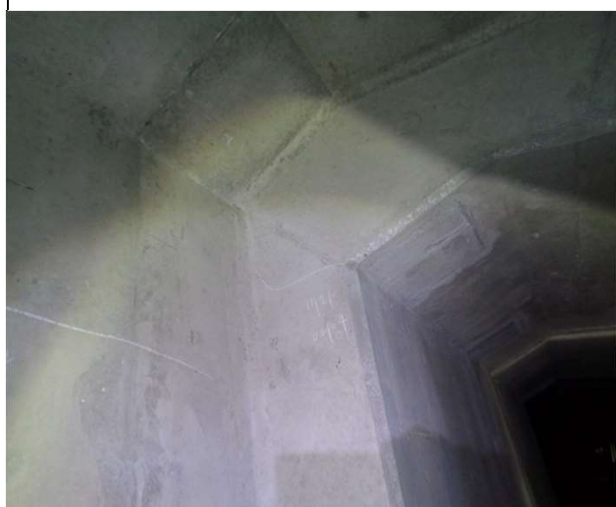
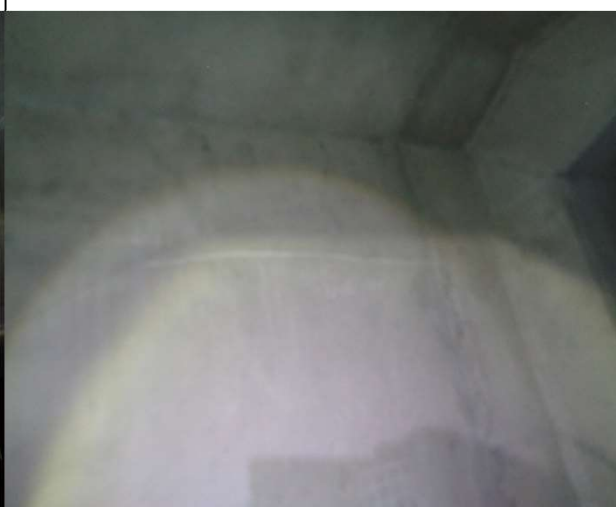
| 위치 | S113 | 격벽 | 도면번호 | JM-용암교(거터내부)-113 | 위치 | S113 | 좌벽체 | 도면번호 | JM-용암교(거터내부)-113 |

| 내용 | 균열(0.3mm미만) | 0.2m, 0.4m, 1EA | 연번 | JM-용암교(거터내부)-113-1 | 내용 | 균열(0.3mm미만) | 0.1mm, 1.2m, 1EA | 연번 | JM-용암교(거터내부)-113-2 |

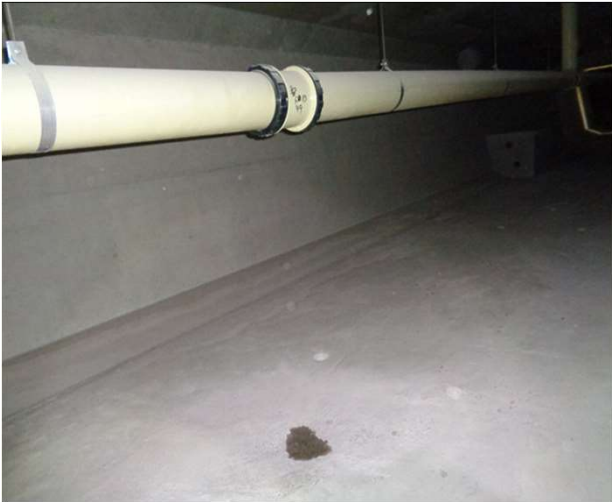
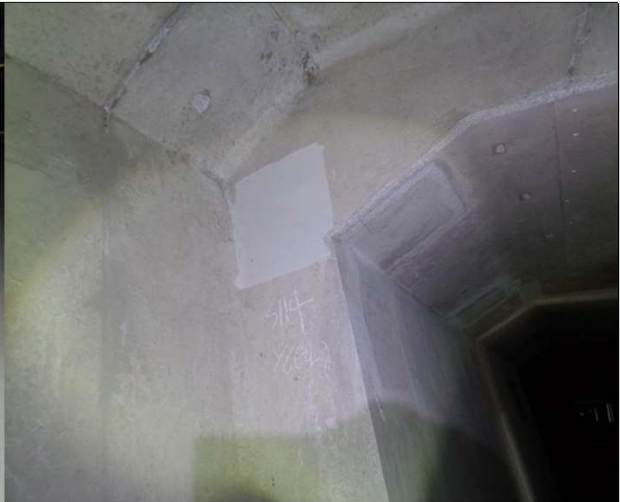
| 위치 | S113 | 배수시설 | 도면번호 | JM-용암교(거더내부)-113 | 위치 | S114 | 격벽 | 도면번호 | JM-용암교(거더내부)-114 |

| 내용 | 배수관 이음부 누수 | mm, m, 1EA | 연번 | JM-용암교(거더내부)-113-3 | 내용 | 균열(0.3mm미만) | 0.1mm, 0.3m, 1EA | 연번 | JM-용암교(거더내부)-114-1 |

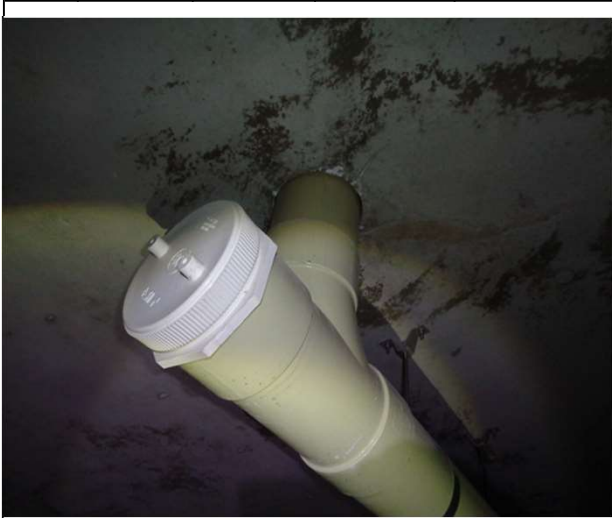
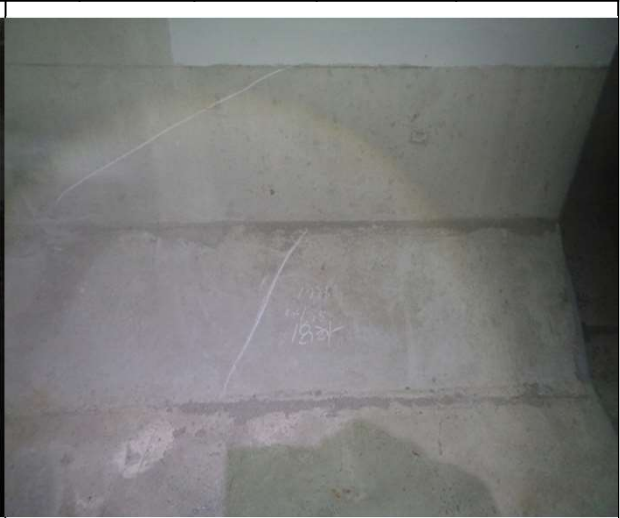
| 위치 | S114 | 배수시설 | 도면번호 | JM-용암교(거더내부)-114 | 위치 | S114 | 우벽체 | 도면번호 | JM-용암교(거더내부)-114 |
| 내용 | 백태 | 0.3mm, 0.3m, 1EA | 연번 | JM-용암교(거더내부)-114-2 | 내용 | 균열(0.3mm미만) | 0.5m, 1EA | 연번 | JM-용암교(거더내부)-114-3 |

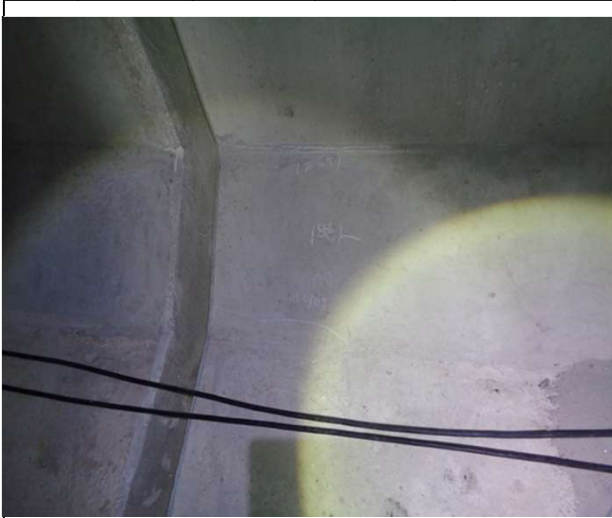
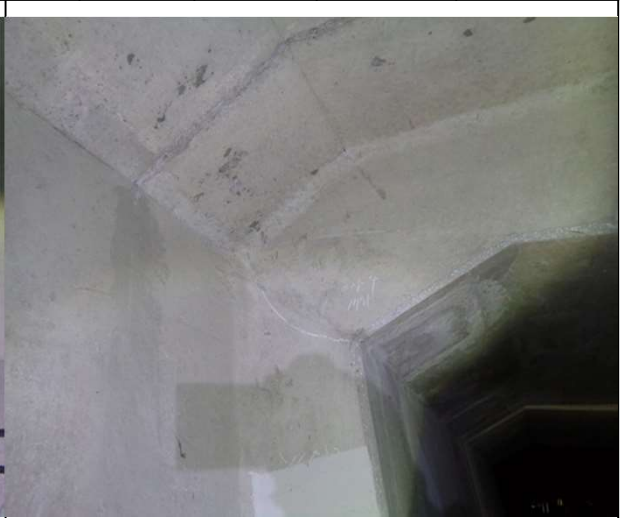
| 위치 | S114 | 우벽체 | 도면번호 | JM-용암교(거더내부)-114 | 위치 | S115 | 격벽 | 도면번호 | JM-용암교(거더내부)-115 |
| 내용 | 균열(0.3mm미만) | 0.2mm, 0.5m, 1EA | 연번 | JM-용암교(거더내부)-114-4 | 내용 | 균열(0.3mm미만) | 0.2mm, 0.4m, 1EA | 연번 | JM-용암교(거더내부)-115-1 |

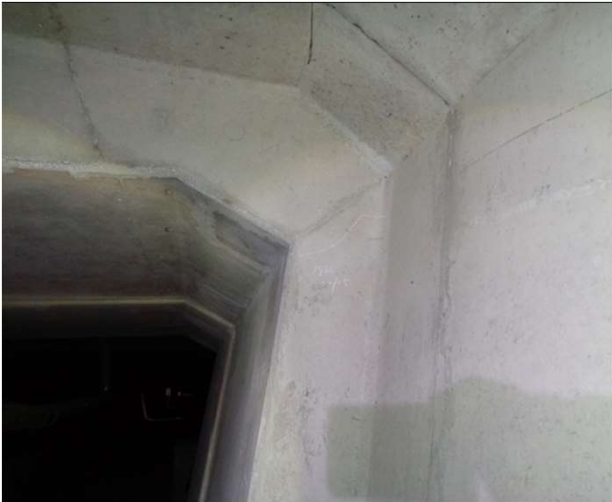
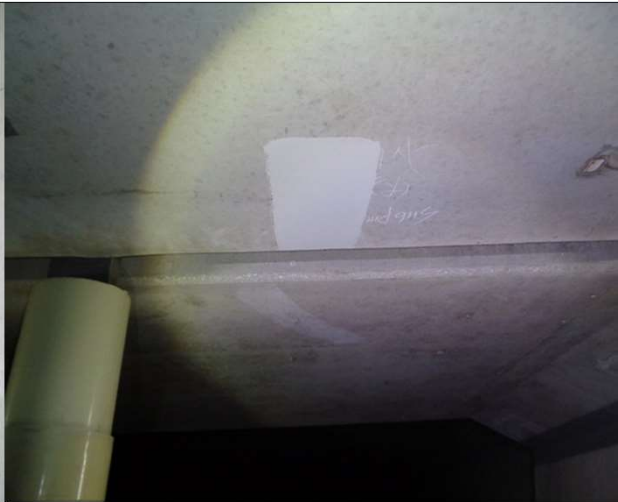
| 위치 | S115 | 격벽 | 도면번호 | JM-용암교(거더내부)-115 | 위치 | S116 | 상면 | 도면번호 | JM-용암교(거더내부)-116 |

| 내용 | 균열(0.3mm미만) | 0.5m, 1EA | 연번 | JM-용암교(거더내부)-115-2 | 내용 | 균열(0.3mm미만) | 0.2mm, 0.2m, 1EA | 연번 | JM-용암교(거더내부)-116-1 |

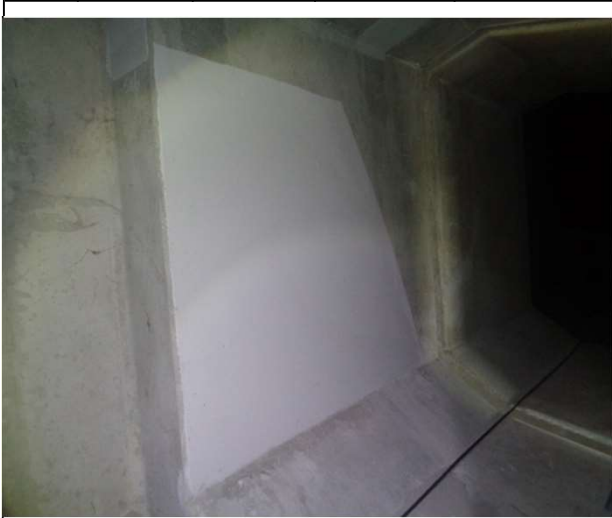
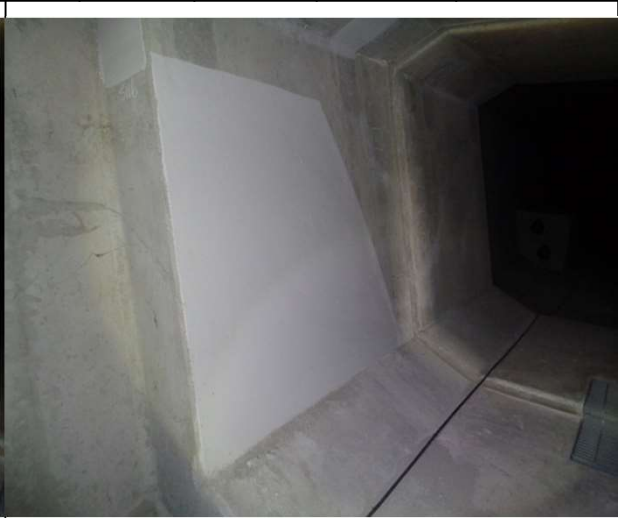
| 위치 | S116 | 우벽체 | 도면번호 | JM-용암교(거더내부)-116 | 위치 | S116 | 우벽체 | 도면번호 | JM-용암교(거더내부)-116 |
| 내용 | 균열(0.3mm미만) | 0.1mm, 2.9m, 1EA | 연번 | JM-용암교(거더내부)-116-2 | 내용 | 균열(0.3mm미만) | 0.1mm, 0.6m, 1EA | 연번 | JM-용암교(거더내부)-116-3 |

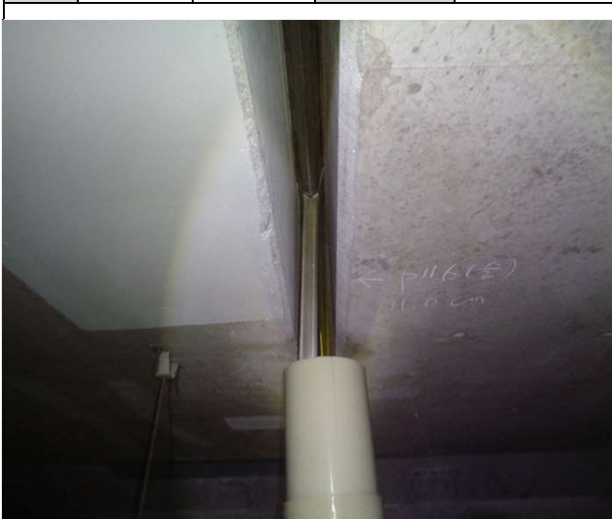
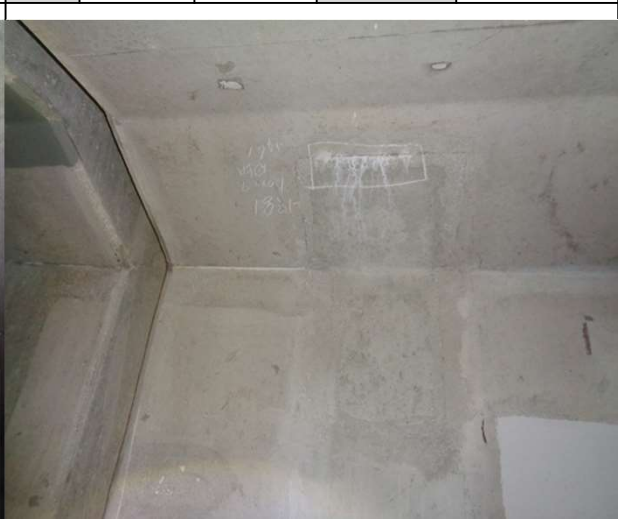
| 위치 | S116 | 신축이음부 | 도면번호 | JM-용암교(거더내부)-116 | 위치 | S116 | 벽체 | 도면번호 | JM-용암교(거더내부)-116 |
| 내용 | 배수관누수 | m, 0.5m, 1EA | 연번 | JM-용암교(거더내부)-116-4 | 내용 | 정착구부식 | mm, m, 8EA | 연번 | JM-용암교(거더내부)-116-5 |

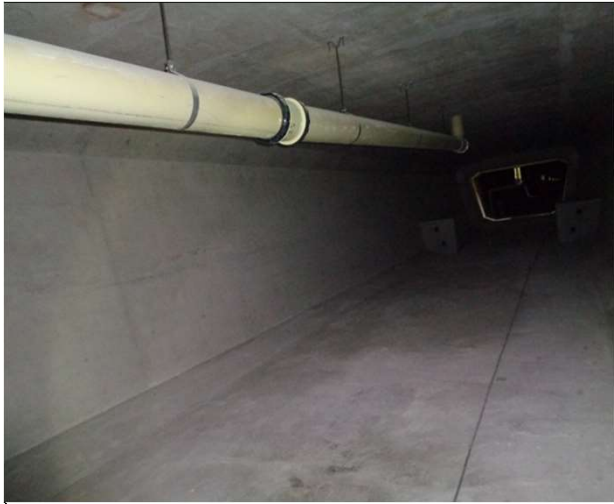
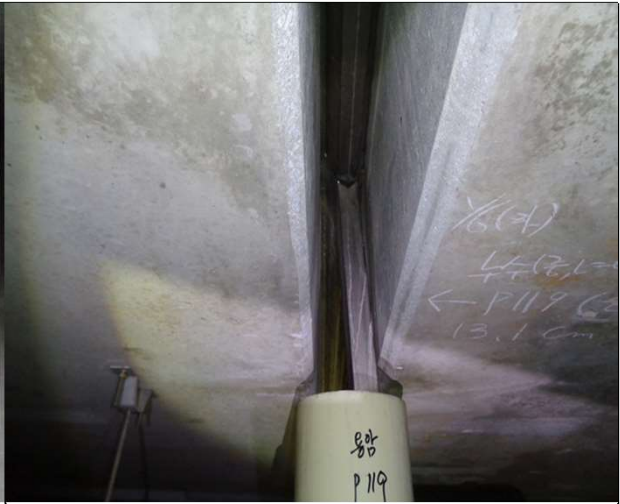
| 위치 | S117 | 배수시설 | 도면번호 | JM-용암교(거터내부)-117 | 위치 | S119 | 신축이음부 | 도면번호 | JM-용암교(거터내부)-119 |

| 내용 | 배수관누수 | mm, m, 1EA | 연번 | JM-용암교(거터내부)-117-1 | 내용 | 배수관누수 | mm, 0.5m, 1EA | 연번 | JM-용암교(거터내부)-119-1 |

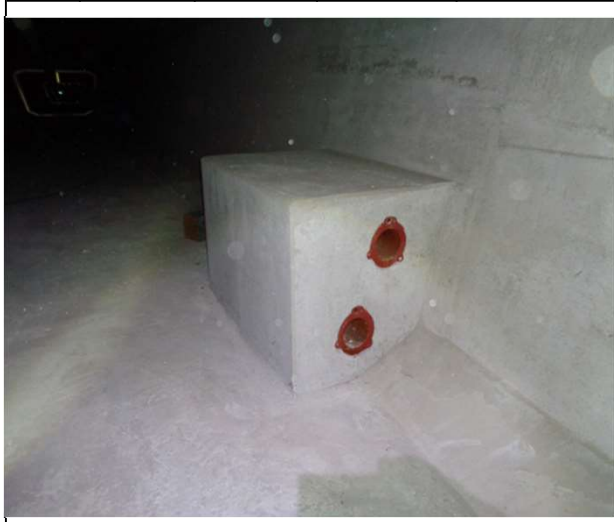
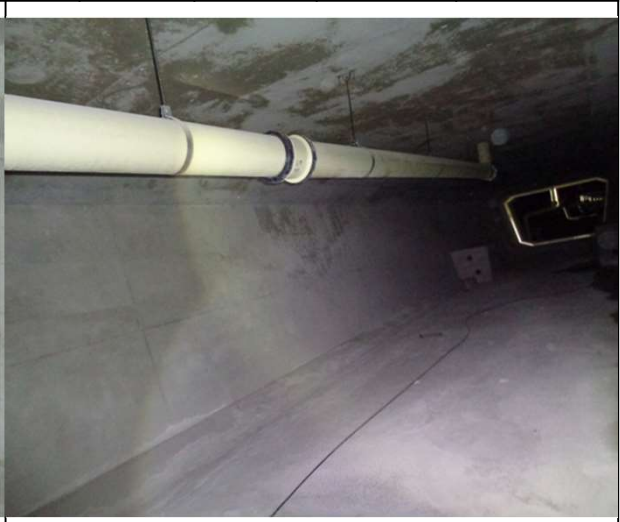
| 위치 | S119 | 벽체 | 도면번호 | JM-용암교(거터내부)-119 | 위치 | S119 | 배수시설 | 도면번호 | JM-용암교(거터내부)-119 |
| 내용 | 정착구부식 | mm, m, 8EA | 연번 | JM-용암교(거터내부)-119-2 | 내용 | 배수관 이음부 누수 | mm, m, 1EA | 연번 | JM-용암교(거터내부)-119-3 |

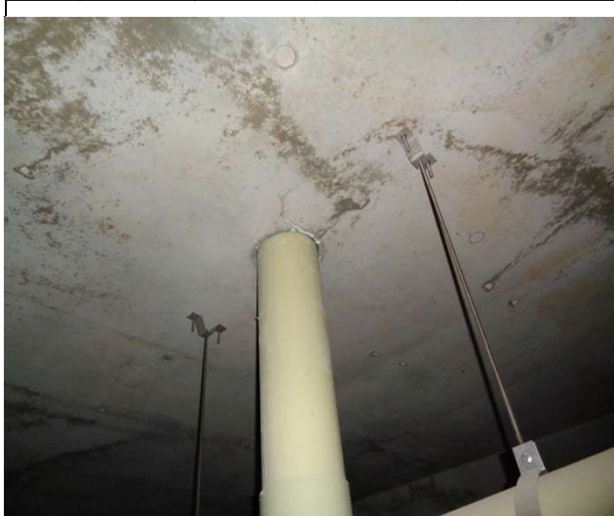
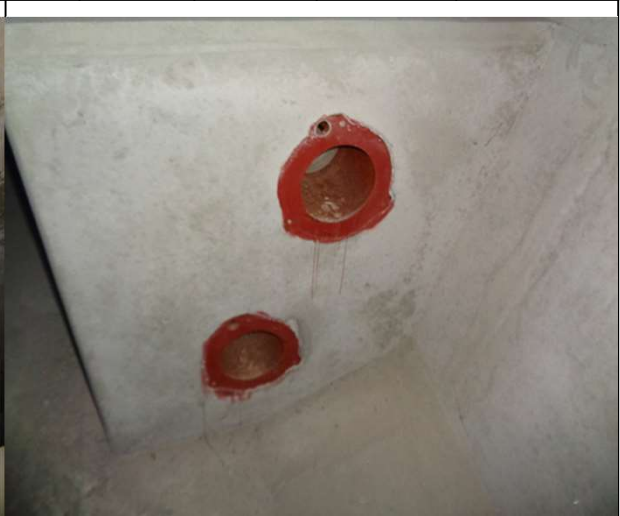
| 위치 | S120 | 배수시설 | 도면번호 | JM-용암교(거터내부)-120 | 위치 | S120 | 벽체 | 도면번호 | JM-용암교(거터내부)-120 |
| 내용 | 백태 | 0.3mm, 0.3m, 1EA | 연번 | JM-용암교(거터내부)-120-1 | 내용 | 정착구부식 | mm, m, 8EA | 연번 | JM-용암교(거터내부)-120-2 |

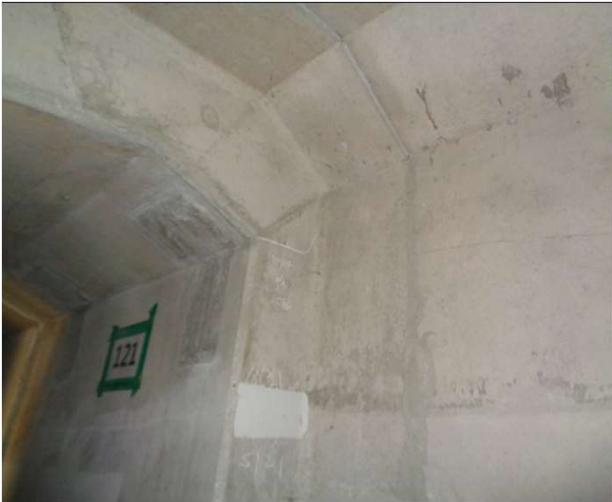
| 위치 | S121 | 격벽 | 도면번호 | JM-용암교(거더내부)-121 | 위치 | S122 | 신축이음부 | 도면번호 | JM-용암교(거더내부)-122 |
| 내용 | 균열(0.3mm미만) | 0.4m, 2EA | 연번 | JM-용암교(거더내부)-121-1 | 내용 | 배수관누수 | 1m | 연번 | JM-용암교(거더내부)-122-1 |
