손상 집계표

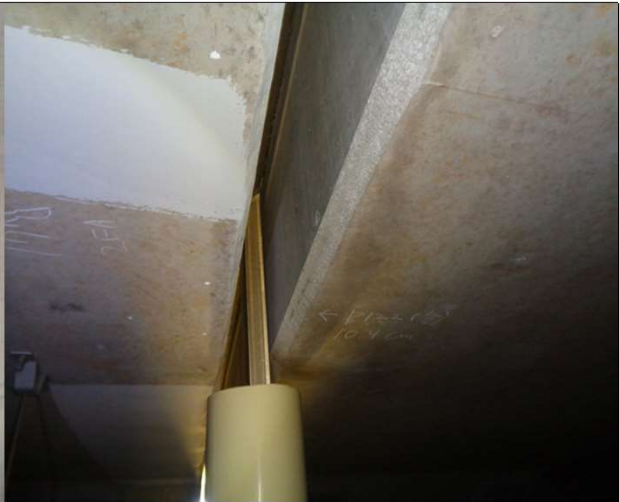
| 위치 | S121 | 격벽 | 도면번호 | JM-용암교(거더내부)-121 | 위치 | S122 | 신축이음부 | 도면번호 | JM-용암교(거더내부)-122 |
| 내용 | 균열(0.3mm미만) | 0.4m, 2EA | 연번 | JM-용암교(거더내부)-121-1 | 내용 | 배수관누수 | 1m | 연번 | JM-용암교(거더내부)-122-1 |

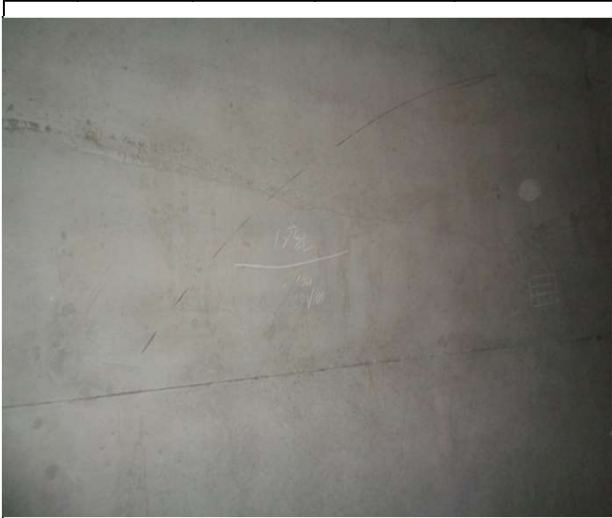
| 위치 | S122 | 좌벽체 | 도면번호 | JM-용암교(거더내부)-122 | 위치 | S122 | 우벽체 | 도면번호 | JM-용암교(거더내부)-122 |
| 내용 | 균열(0.3mm미만) | 1m | 연번 | JM-용암교(거더내부)-122-2 | 내용 | 균열(0.3mm미만) | 0.5m, 1EA | 연번 | JM-용암교(거더내부)-122-3 |

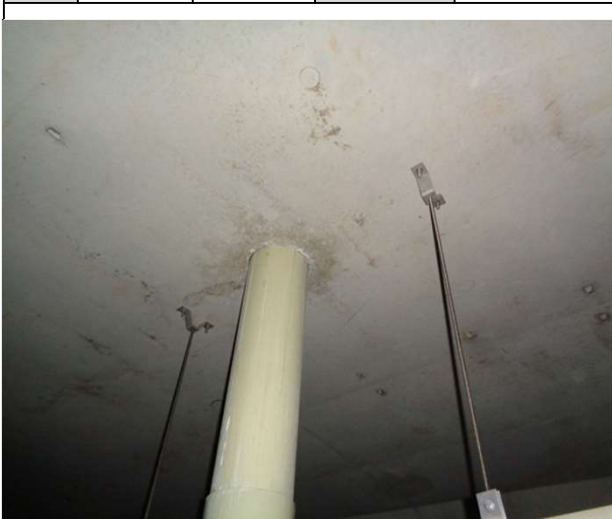
| 위치 | S123 | 배수시설 | 도면번호 | JM-용암교(거더내부)-123 | 위치 | S123 | 격벽 | 도면번호 | JM-용암교(거더내부)-123 |
| 내용 | 백태 | 1m <sup>2</sup> | 연번 | JM-용암교(거더내부)-123-1 | 내용 | 균열(0.3mm미만) | 0.2m, 0.4m, 1EA | 연번 | JM-용암교(거더내부)-123-2 |

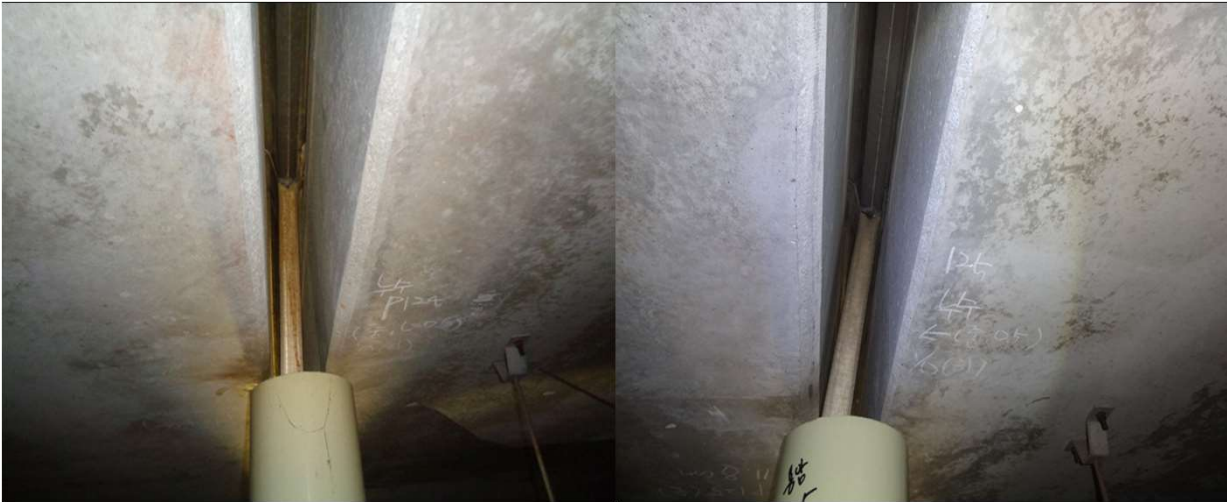
| 위치 | S124 | 신축이음부 | 도면번호 | JM-용암교(거더내부)-124 | 위치 | S125 | 신축이음부 | 도면번호 | JM-용암교(거더내부)-125 |
| 내용 | 배수관누수 | 1m | 연번 | JM-용암교(거더내부)-124-1 | 내용 | 배수관누수 | mm, 0.5m, 1EA | 연번 | JM-용암교(거더내부)-125-1 |

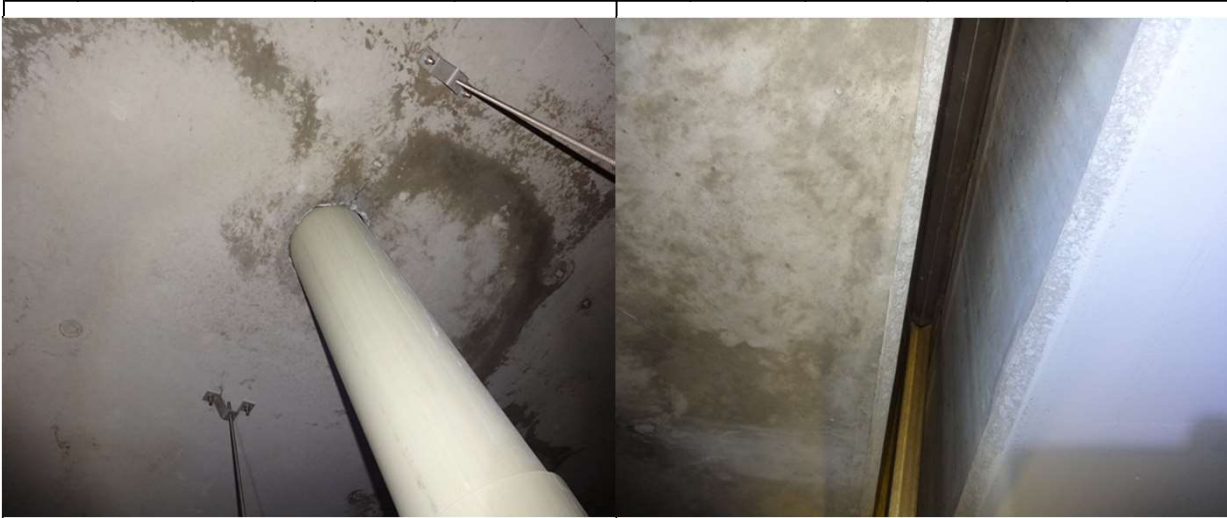
| 위치 | S126 | 배수시설 | 도면번호 | JM-용암교(거더내부)-126 | 위치 | S126 | 신축이음부 | 도면번호 | JM-용암교(거더내부)-126 |
| 내용 | 백태 | 0.3m, 1EA | 연번 | JM-용암교(거더내부)-126-1 | 내용 | 배수관누수 | mm, 0.5m, 1EA | 연번 | JM-용암교(거더내부)-126-2 |

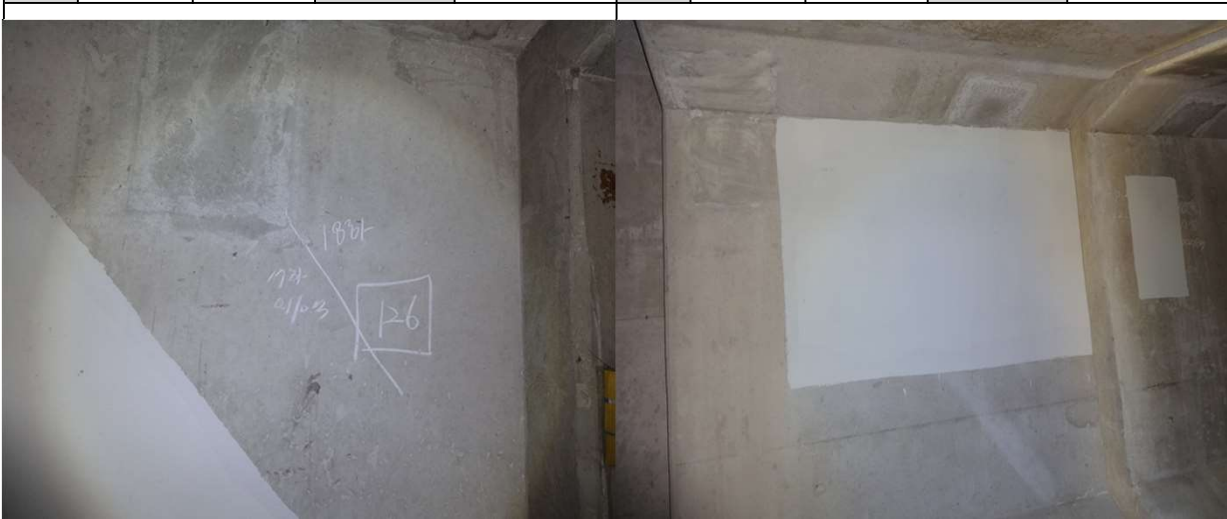
| 위치 | S126 | 우벽체 | 도면번호 | JM-용암교(거더내부)-126 | 위치 | S127 | 격벽 | 도면번호 | JM-용암교(거더내부)-127 |
| 내용 | 균열(0.3mm미만) | 0.1mm, 0.3m, 1EA | 연번 | JM-용암교(거더내부)-126-3 | 내용 | 균열(0.3mm미만) | 0.2m, 0.4m, 1EA | 연번 | JM-용암교(거더내부)-127-1 |

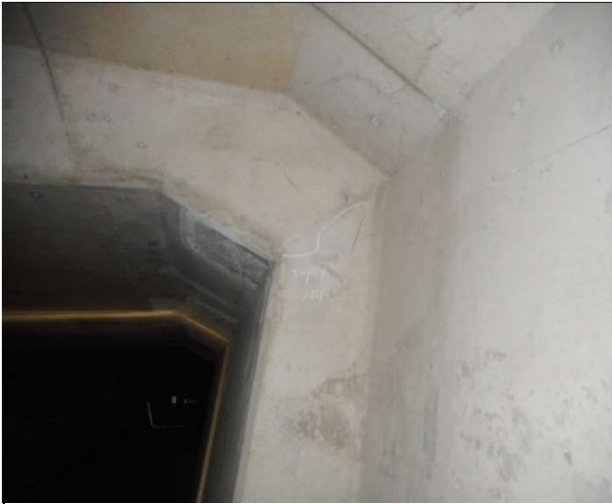
| 위치 | S128 | 격벽 | 도면번호 | JM-용암교(거더내부)-128 | 위치 | S129 | 격벽 | 도면번호 | JM-용암교(거더내부)-129 |
| 내용 | 균열(0.3mm미만) | 0.2m, 0.3m, 1EA | 연번 | JM-용암교(거더내부)-128-1 | 내용 | 균열(0.3mm미만) | 0.5m, 1EA | 연번 | JM-용암교(거더내부)-129-1 |

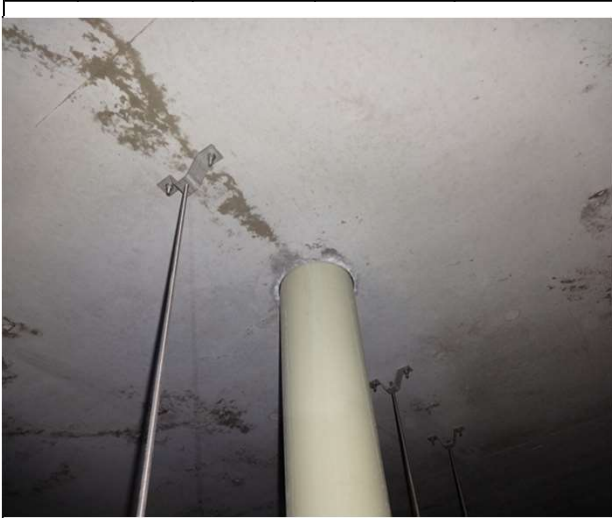
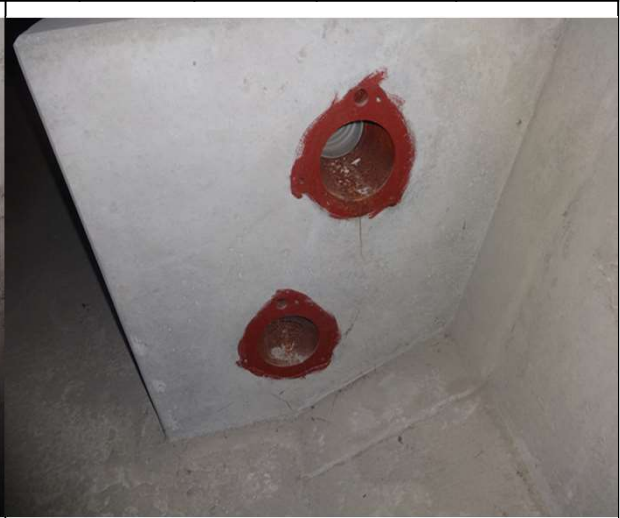
| 위치 | S129 | 배수시설 | 도면번호 | JM-용암교(거더내부)-129 | 위치 | S129 | 벽체 | 도면번호 | JM-용암교(거더내부)-129 |
| 내용 | 배수관주변백태 | 0.4m, 1EA | 연번 | JM-용암교(거더내부)-129-2 | 내용 | 정착구부식 | m, m, 8EA | 연번 | JM-용암교(거더내부)-129-3 |

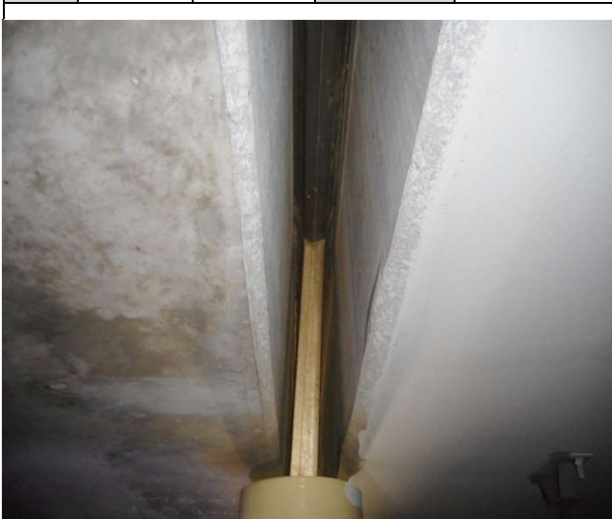
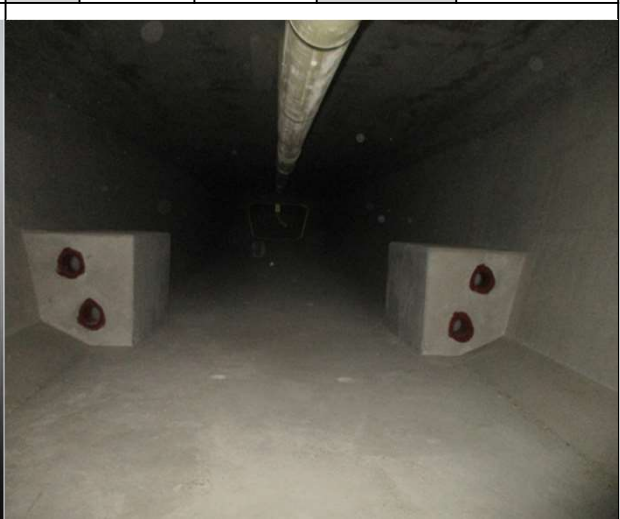
| 위치 | S130 | 좌벽체 | 도면번호 | JM-용암교(거더내부)-130 | 위치 | S130 | 벽체 | 도면번호 | JM-용암교(거더내부)-130 |
| 내용 | 균열(0.3mm미만) | 0.2m, 1EA | 연번 | JM-용암교(거더내부)-130-1 | 내용 | 정착구부식 | mm, m, 8EA | 연번 | JM-용암교(거더내부)-130-2 |

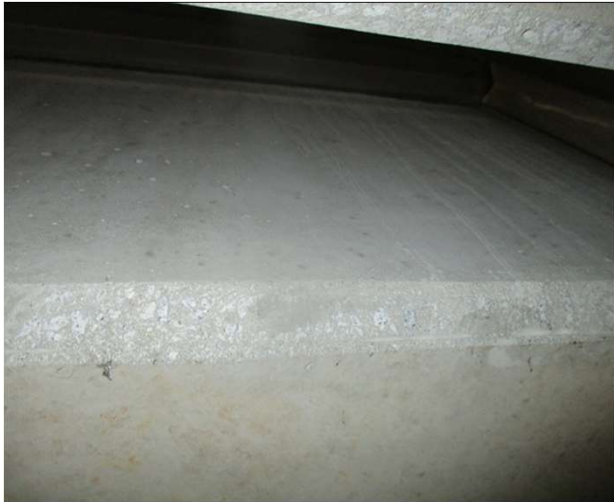
| 위치 | S132 | 신축이음부 | 도면번호 | JM-용암교(거더내부)-132 | 위치 | S132 | 격벽 | 도면번호 | JM-용암교(거더내부)-132 |
| 내용 | 배수관누수 | mm, 0.4m, 1EA | 연번 | JM-용암교(거더내부)-132-1 | 내용 | 균열(0.3mm미만) | 0.2mm, 3m, 1EA | 연번 | JM-용암교(거더내부)-132-2 |

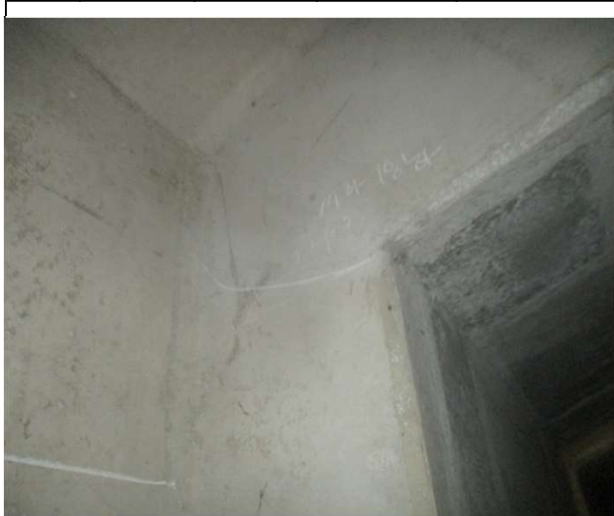
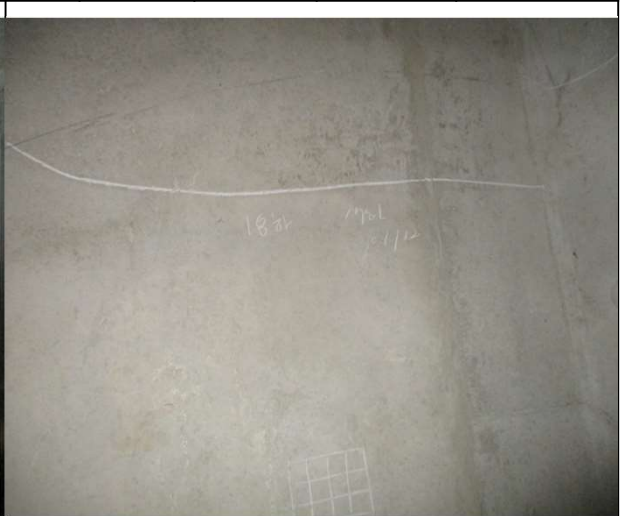
| 위치 | S132 | 격벽 | 도면번호 | JM-용암교(거더내부)-132 | 위치 | S132 | 우벽체 | 도면번호 | JM-용암교(거더내부)-132 |
| 내용 | 균열(0.3mm미만) | 0.2mm, 0.3m, 1EA | 연번 | JM-용암교(거더내부)-132-3 | 내용 | 균열(0.3mm미만) | 0.1mm, 1.2m, 1EA | 연번 | JM-용암교(거더내부)-132-4 |

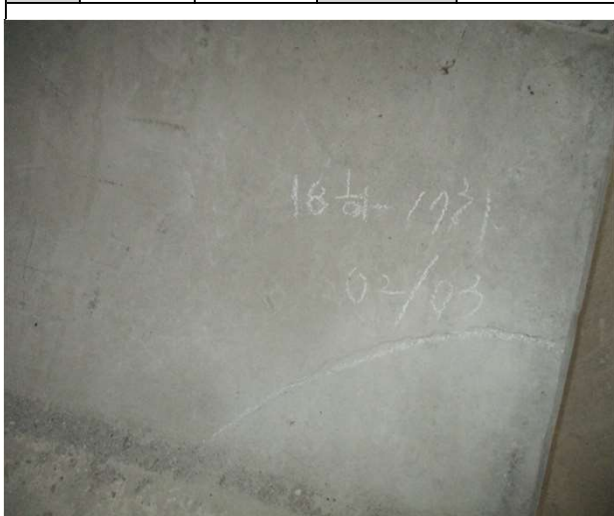
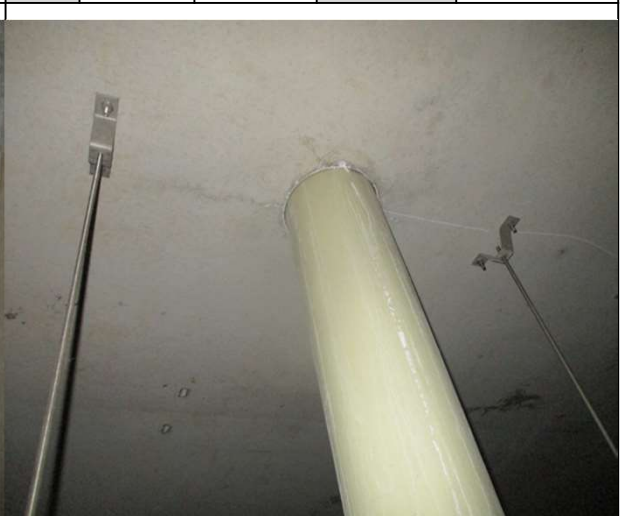
| 위치 | S132 | 우벽체 | 도면번호 | JM-용암교(거더내부)-132 | 위치 | S134 | 배수시설 | 도면번호 | JM-용암교(거더내부)-134 |
| 내용 | 균열(0.3mm미만) | 0.2m, 0.3m, 1EA | 연번 | JM-용암교(거더내부)-132-5 | 내용 | 백태 | 1m' | 연번 | JM-용암교(거더내부)-134-1 |

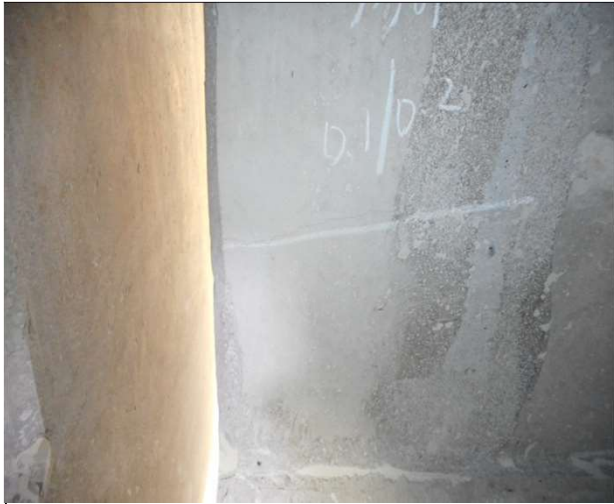
| 위치 | S134 | 격벽 | 도면번호 | JM-용암교(거더내부)-134 |
| 내용 | 균열(0.3mm미만) | 0.1mm, 0.3m, 2EA | 연번 | JM-용암교(거더내부)-134-2 |

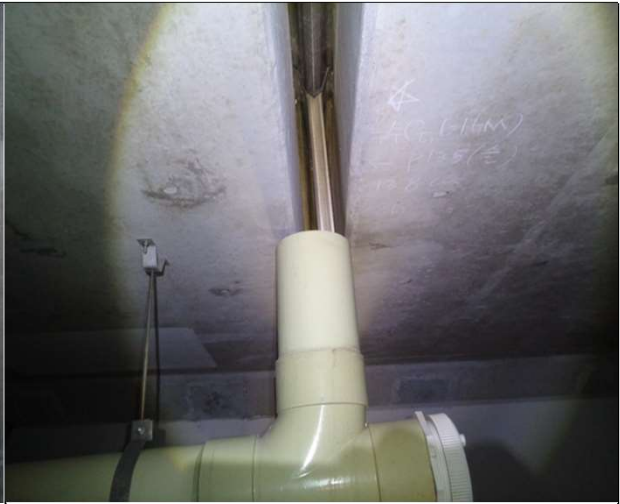
| 공구 | 사업소 | 구조물 명 | 도 면 번 호 | 연 번 | 경간 | 부재 | 세부 위치 | 손상 내용 | 세부 손상유형 | 폭 | | 연장 | | 개소 | 총량 | | 하자 여부 | 비고 |
|---|---|---|---|---|---|---|---|---|---|---|---|---|---|---|---|---|---|---|
| 3-3 | 정읍 | 용암교 | JM-용암교(거더내부)-135 | JM-용암교(거더내부)-135-1 | S135 | 거더내부 | 신축이음부 | 배수관 누수 | 신축이음부 누수 | - | - | 0.4 | m | 1EA | 0.40 | m | 하자 | 누수없음 |

| 위치 | S135 | 신축이음부 | 도면번호 | JM-용암교(거더내부)-135 |
| 내용 | 배수관누수 | 1m | 연번 | JM-용암교(거더내부)-135-1 |

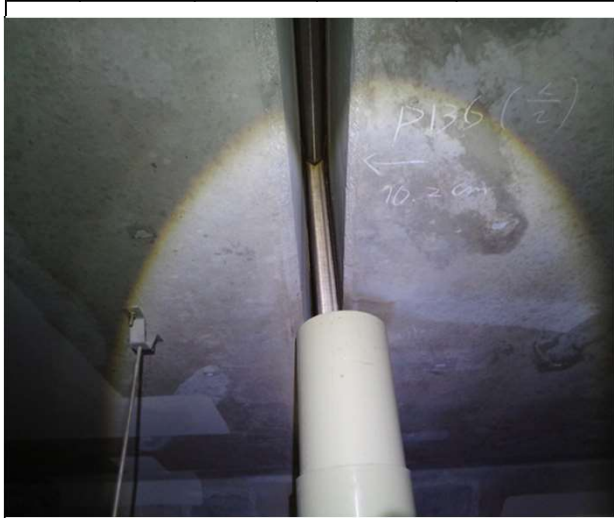
| 공구 | 사업소 | 구조물 명 | 도 면 번 호 | 연 번 | 경간 | 부재 | 세부 위치 | 손상 내용 | 세부 손상유형 | 폭 | | 연장 | | 개소 | 총량 | | 하자 여부 | 비고 |
|---|---|---|---|---|---|---|---|---|---|---|---|---|---|---|---|---|---|---|
| 3-3 | 정읍 | 용암교 | JM-용암교(거더내부)-136 | JM-용암교(거더내부)-136-1 | S136 | 거더내부 | 신축이음부 | 배수관 누수 | 신축이음부 누수 | - | - | 0.4 | m | 1EA | 0.40 | m | 하자 | 누수없음 |

| 위치 | S136 | 신축이음부 | 도면번호 | JM-용암교(거더내부)-136 |
| 내용 | 배수관누수 | 0.4m, 1EA | 연번 | JM-용암교(거더내부)-136-1 |

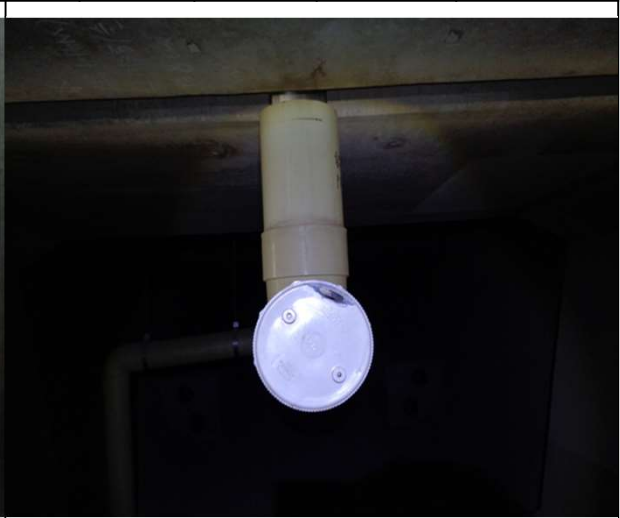
| 위치 | S136 | 배수시설 | 도면번호 | JM-용암교(거더내부)-136 |
| 내용 | 배수관 파손 | mm, m, 1EA | 연번 | JM-용암교(거더내부)-136-2 |

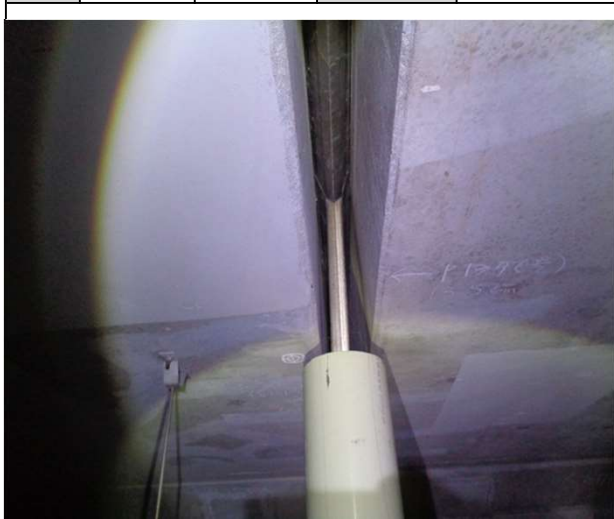
| 공구 | 사업소 | 구조물 명 | 도 면 번 호 | 연 번 | 경간 | 부재 | 세부 위치 | 손상 내용 | 세부 손상유형 | 폭 | | 연장 | | 개소 | 총량 | | 하자 여부 | 비고 |
|---|---|---|---|---|---|---|---|---|---|---|---|---|---|---|---|---|---|---|
| 3-3 | 정읍 | 용암교 | JM-용암교(거더내부)-137 | JM-용암교(거더내부)-137-1 | S137 | 거더내부 | 신축이음부 | 배수관 누수 | 신축이음부 누수 | - | - | 0.4 | m | 1EA | 0.40 | m | 하자 | 누수없음 |

| 위치 | S137 | 신축이음부 | 도면번호 | JM-용암교(거더내부)-137 |
| 내용 | 배수관누수 | mm, 0.4m, 1EA | 연번 | JM-용암교(거더내부)-137-1 |

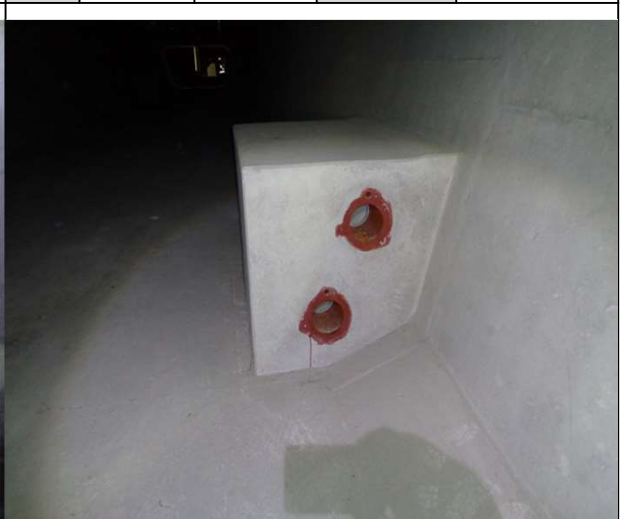
| 공구 | 사업소 | 구조물 명 | 도 면 번 호 | 연 번 | 경간 | 부재 | 세부 위치 | 손상 내용 | 세부 손상유형 | 폭 | | 연장 | | 개소 | 총량 | | 하자 여부 | 비고 |
|---|---|---|---|---|---|---|---|---|---|---|---|---|---|---|---|---|---|---|
| 3-3 | 정읍 | 용암교 | JM-용암교(거더내부)-137 | JM-용암교(거더내부)-137-2 | S137 | 거더내부 | 벽체 | 정착구부식 | | - | - | - | - | 8EA | 8.00 | EA | 하자 | 17하 |

| 위치 | S137 | 벽체 | 도면번호 | JM-용암교(거더내부)-137 |
| 내용 | 정착구부식 | mm, m, 8EA | 연번 | JM-용암교(거더내부)-137-2 |

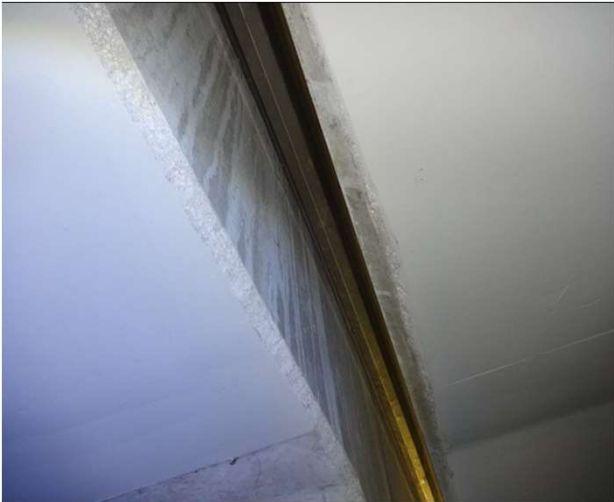
| 공구 | 사업소 | 구조물 명 | 도 면 번 호 | 연 번 | 경간 | 부재 | 세부 위치 | 손상 내용 | 세부 손상유형 | 폭 | | 연장 | | 개소 | 총량 | | 하자 여부 | 비고 |
|---|---|---|---|---|---|---|---|---|---|---|---|---|---|---|---|---|---|---|
| 3-3 | 정읍 | 용암교 | JM-용암교(거더내부)-138 | JM-용암교(거더내부)-138-1 | S138 | 거더내부 | 신축이음부 | 배수관 누수 | 신축이음부 누수 | - | - | 0.2 | m | 1EA | 0.20 | m | 하자 | 누수없음 |

| 위치 | S138 | 신축이음부 | 도면번호 | JM-용암교(거덕내부)-138 | 위치 | S138 | 배수시설 | 도면번호 | JM-용암교(거덕내부)-138 |
| 내용 | 배수관누수 | mm, 0.2m, 1EA | 연번 | JM-용암교(거덕내부)-138-1 | 내용 | 백태 | 0.4m, 0.4m, 1EA | 연번 | JM-용암교(거덕내부)-138-2 |

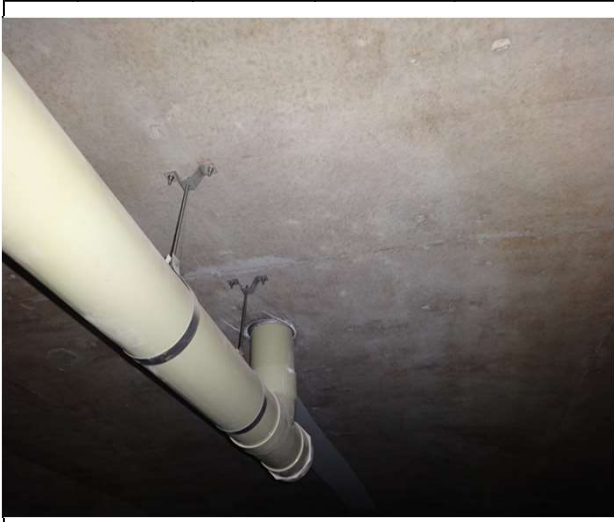
| 위치 | S136 | 배수시설 | 도면번호 | JM-용암교(거덕내부)-136 | 위치 | | | 도면번호 | |
| 내용 | 배수관 연결고리 탈락 | mm, m, 1EA | 연번 | JM-용암교(거덕내부)-138-3 | 내용 | | | 연번 | |
