**초 음 파 탐 상 검 사**  
**(ULTRASONIC TESTING)**

보고서 번호 : KSET-UT-17-0512-03

공사명 : 연호고가교외 2개소 정밀안전진단용역

검사장소 연호고가교현장

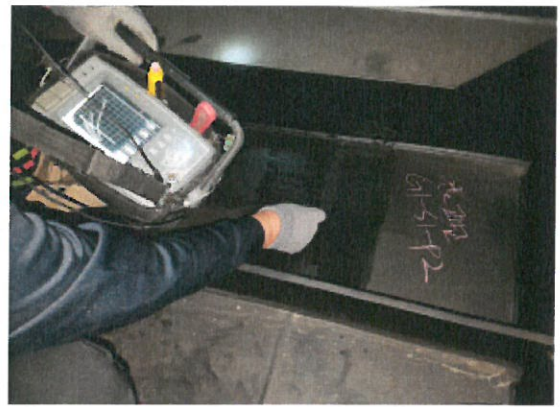
| G1-S1-P1 | V | | 1 | | | N O N E | | | |

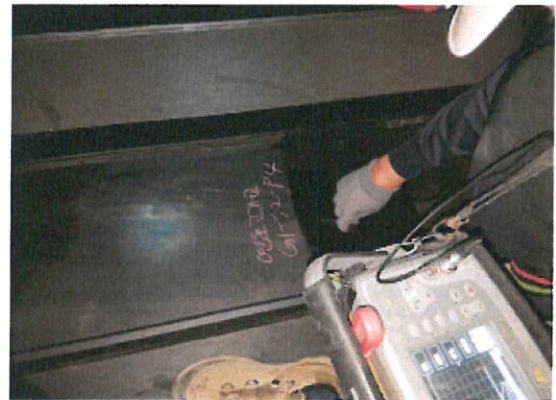
| G1-S2-P3 | V | | 1 | | | N O N E | | | |

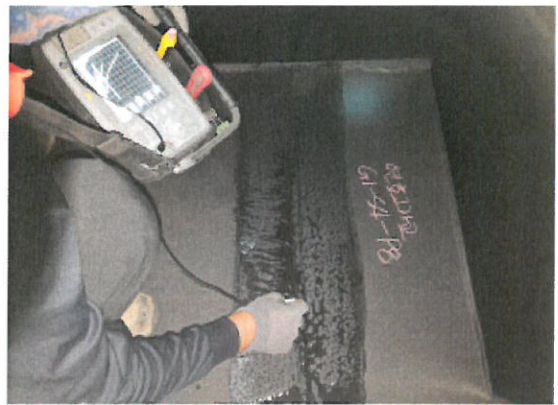
| <b>주식회사금산기술검사</b><br><small>KUM SAN ENGINEERING &amp; TESTING CO., LTD.</small><br>경기도 안양시 만안구 안양로405번길 17 | | | | Report No.<br>보고서번호 | | KSET-UT-17-0512-03 | | | |
|---|---|---|---|---|---|---|---|---|---|
| G1-S4-P7 | V | | 1 | | | N O N E | | | |

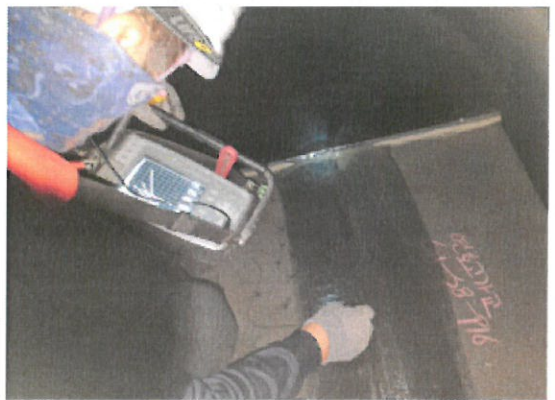
| <b>주식회사금산기술검사</b><br><small>KUM SAN ENGINEERING &amp; TESTING CO., LTD.</small><br>경기도 안양시 만안구 안양로405번길 17 | | | | Report No.<br>보고서번호 | | KSET-UT-17-0512-03 | | | |
|---|---|---|---|---|---|---|---|---|---|
| G1-S8-P15 | V | | 1 | | | N O N E | | | |

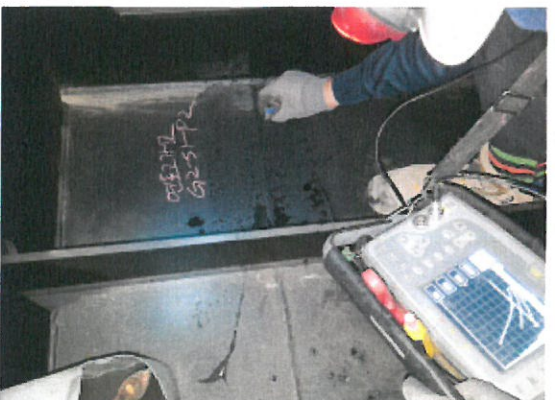
| <b>주식회사금산기술검사</b><br><small>KUM SAN ENGINEERING &amp; TESTING CO., LTD.</small><br>경기도 안양시 만안구 안양로405번길 17 | | | | Report No.<br>보고서번호 | | KSET-UT-17-0512-03 | | | |
|---|---|---|---|---|---|---|---|---|---|
| G2-S1-P1 | V | | 1 | | | N O N E | | | |
