# 가 천 교 요 약 보 고 서

- 연호고가교외 2개소 정밀안전진단 용역

| 구 분 | | 내 용 | | 구 분 | | 내 용 | |
|---|---|---|--|---|---|---|--|
| 시설물명 | | 가천교 | | 시설물번호 | | BR2003-0000504 | |

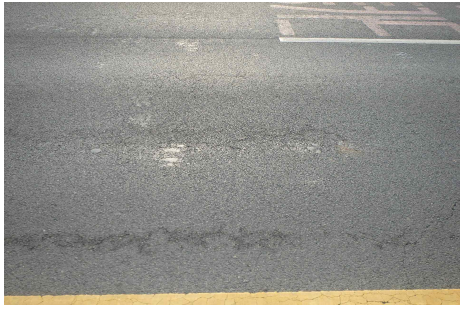
| 구분 | 중점관리사항 | 비고 |
|---|---|---|
| | <div data-bbox="427 443 703 517" data-label="Caption"> <p>&lt;교면포장 망상균열&gt;<br/>(S1, 안심방향)</p> </div> <div data-bbox="938 443 1134 517" data-label="Caption"> <p>&lt;아스콘 패임&gt;<br/>(S2, 범물방향)</p> </div> | |

- 교면포장의 주요 손상으로 망상균열, 아스콘 패임, 시점 토공구간의 아스콘 망상균열, 아스콘 균열이 조사되었으며, 교면방수에 대한 확인을 위한 코어채취(2017. 05) 결과 방수층이 없고 부분 구스 도막식 방수가 일부 검출되었으나 추후 재포장시 전체적인 교면방수가 필요할 것으로 판단됨.

| 구분 | 중점 유지관리 항목 | 조치방안 | 비고 |
|---|---|---|---|
| 교면포장 | ★아스콘 망상균열<br>★아스콘 균열, 패임 | 망상균열부 재포장<br>아스콘 균열보수 | |

| 구분 | 중점관리사항 | 비고 |
|---|---|---|
| 교면<br>포장 | <ul style="list-style-type: none"> <li>- 지속적인 유지관찰을 통한 추후 보수 계획수립</li> <li>- 접속부 아스콘 패임 발생여부 확인</li> </ul> | |

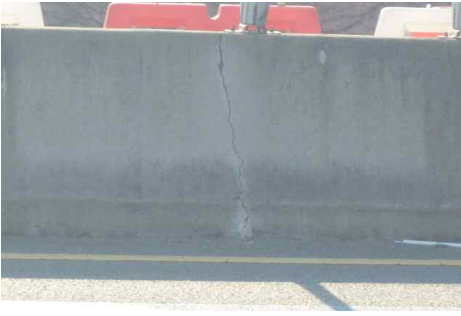
| 구분 | 중점관리사항 | 비고 |
|---|---|---|
| | <div data-bbox="491 1050 635 1115" data-label="Caption"> <p>&lt;균열&gt;<br/>(중앙분리대)</p> </div> <div data-bbox="938 1050 1150 1115" data-label="Caption"> <p>&lt;콘크리트 백태&gt;<br/>(안심방향)</p> </div> | |

- 콘크리트 방호난간에 대한 외관조사 결과, 균열( $c/w=0.3\text{mm}$ 미만, 이상)이 다수 조사되었으며, 일부 콘크리트 백태 동반 손상이 조사되었다.
- 웅벽벽체는 균열, 파손, 철근노출이 부분 발생하였다.
- 따라서, 방호난간 및 웅벽에 발생한 손상에 대해서는 주입보수, 철근방청보수 등을 통한 유지관리 및 사용성 확보가 필요할 것으로 판단됨.

| 구분 | 중점 유지관리 항목 | 조치방안 | 비고 |
|---|---|---|---|
| 콘크리트<br>방호난간 | ★재균열(c/w=0.3mm이상)<br>★콘크리트 백태 | 균열 진전여부<br>유지관찰 | |

| 구분 | 중점관리사항 | 비고 |
|---|---|---|
| 방호벽 | <ul style="list-style-type: none"> <li>- 차량충돌 등 외적인 요인에 의한 콘크리트 파손 및 철근노출 발생여부 확인</li> </ul> | |

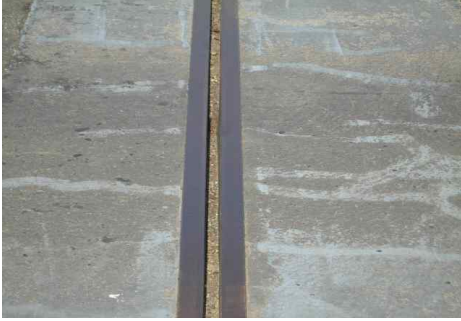
| 구분 | 중점관리사항 | 비고 |
|---|---|---|
| | <div data-bbox="427 1648 703 1713" data-label="Caption"> <p>&lt;유간사이 토사퇴적&gt;<br/>(A1)</p> </div> <div data-bbox="954 1648 1129 1713" data-label="Caption"> <p>&lt;후타재균열&gt;<br/>(A1)</p> </div> | |

- 본 교량에는 총 3개(A1, P3, A2)의 신축이음(Rail Joint)이 설치되어 있으며, 본체는 전반적으로 양호하며, 일부 유간 토사퇴적, 후타재 균열이 조사되었으며, 신축이음장치 우수유입을 방지하기 위한 배수로 파손, 이물질퇴적으로 배수로 설치가 필요할 것으로 판단된다.

| 구분 | 중점 유지관리 항목 | 조치방안 | 비고 |
|---|---|---|---|
| 신축이음 | ★후타재균열<br>★배수로 파손 | 유지관찰<br>배수로 설치 | |

| 구분 | 중점관리사항 | 비고 |
|---|---|---|
| 신축이음<br>장치 | <ul style="list-style-type: none"> <li>- 본체 손상여부 확인(고무재 파손, 이동유간, 단차, 충격음 등)</li> <li>- 후타재 균열 및 망상균열 진전여부 확인</li> <li>- 신축이음 본체 토사퇴적 및 이물질퇴적 확인</li> <li>- 신축이음 하부 바닥판 콘크리트 손상 및 누수 발생여부 확인</li> </ul> | |

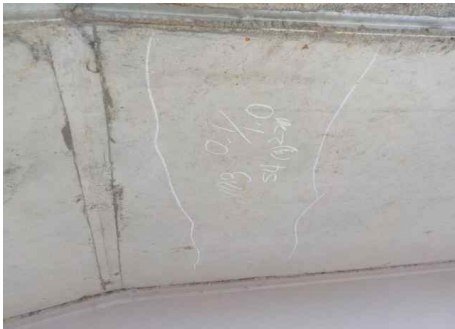
| 구분 | 중점관리사항 | | 비고 |
|---|---|---|---|
| | <p>&lt;캔틸레버 균열&gt;</p> | <p>&lt;중조인트부 누수흔적, 백태&gt;</p> | |

- 바닥판하면은 종조인트부 우수유입에 의한 콘크리트 백태가 일부 발생 및 캔틸레버 건조수축균열이 조사되어 유지관찰이 필요하다.

| 구분 | 중점 유지관리 항목 | 조치방안 | 비고 |
|---|---|---|---|
| 바닥판하면 | ★균열(c/w=0.3mm미만)<br>★중조인트 누수흔적 및 백태 | 유지관찰<br>표면보수 | |

| 구분 | 중점관리사항 | | 비고 |
|---|---|---|---|
| 바닥판 | <ul style="list-style-type: none"> <li>- 포장손상에 따른 바닥판 손상 발생여부</li> <li>- 바닥판하면 균열부 손상 진전 여부</li> <li>- 콘크리트 백태 등 손상의 진전여부 확인</li> </ul> | | |

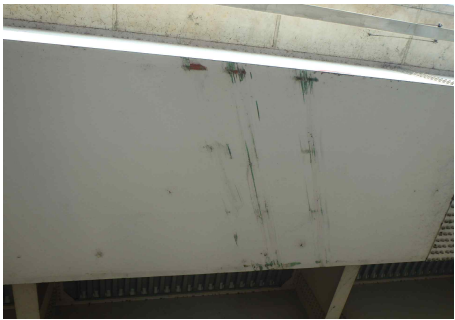
| 구분 | 중점관리사항 | | 비고 |
|---|---|---|---|
| | <p>&lt;도장 긁힘&gt;<br/>외부(S2, G8)</p> | <p>&lt;강재 부식&gt;<br/>내부(S2-G8, D20-21)</p> | |

- 거더 외부 강재 굽힘, 강재 변형이 조사되어 과적차량에 의한 충격으로 발생한 것으로 주의관찰 및 재도장이 필요할 것으로 판단된다.

| 구분 | 중점 유지관리 항목 | 조치방안 | 비고 |
|---|---|---|---|
| STB | ★외부 강재 도장 긁힘, 박락<br>★강재 변형<br>★내부 도장 박락, 실링처리미흡 | 재도장(외부)<br>주의관찰<br>재도장, 실링보수 | |

| 구분 | 중점관리사항 | | 비고 |
|---|---|---|---|
| STB | <ul style="list-style-type: none"> <li>- 도장박리, 박락 발생 여부 확인</li> <li>- 강재 부식에 대한 발생 여부 확인</li> </ul> | | |

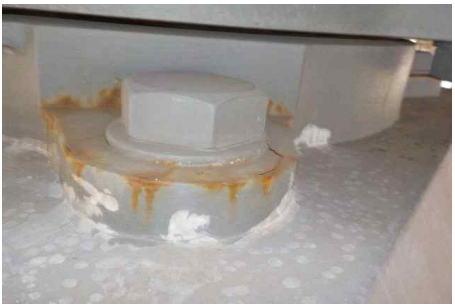
| 구분 | 중점관리사항 | | 비고 |
|---|---|---|---|
| | <p>&lt;받침 부식&gt;<br/>(P4 SH6)</p> | <p>&lt;무수축몰탈 철근노출&gt;<br/>(A2 SH6)</p> | |

- 가천교의 받침장치는 포트받침으로 전반적으로 양호하게 조사되었으며, 국부 강재부식, 무수축물탈 철근노출이 국부적으로 조사되어 채도장 및 철근방청+단면보수가 필요하다.

| 구분 | 중점 유지관리 항목 | 조치방안 | 비고 |
|---|---|---|---|
| 받침장치 | ★부분 부식<br>★받침몰탈 철근노출 | 재도장(받침)<br>방청+단면보수 | |

| 구분 | 중점관리사항 | | 비고 |
|---|---|---|---|
| 교량받침 | <ul style="list-style-type: none"> <li>- 교량받침 가동여부 및 이동여유량 확보 여부 확인</li> <li>- 우수유입에 따른 부식 및 거동여부 확인</li> <li>- 편기 및 편이 발생여부</li> <li>- 도장 박리, 박락에 대한 손상 유무 확인</li> <li>- 2차부재 몰탈 균열, 파손 등 손상 유무 확인</li> </ul> | | |

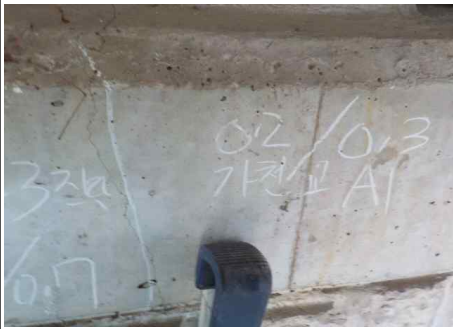
| 구분 | 중점관리사항 | 비고 |
|---|---|---|
| | <div style="display: flex; justify-content: space-around;"> <div style="text-align: center;"> <p>&lt;교대 건조수축균열&gt;</p> </div> <div style="text-align: center;"> <p>&lt;교각 누수흔적, 오염&gt;</p> </div> </div> | |

- 총 6기의 교대 및 교각은 대체적으로 양호한 상태이며, 일부 균열, 기둥 하부 누수오염 등의 손상이 발생되어 내구성 저하 방지를 위한 적절한 보수가 필요할 것으로 판단됨.

| 구분 | 중점 유지관리 항목 | 조치방안 | 비고 |
|---|---|---|---|
| 교대 및 교각 | ★균열(c/w=0.3mm미만)<br>★누수흔적, 오염 | 유지관찰<br>표면보수 | |

| 구분 | 중점관리사항 | 비고 |
|---|---|---|
| 교대 및 교각 | <ul style="list-style-type: none"> <li>- 신축이음 하부 우수유입 여부, 우수유입에 따른 콘크리트 열화 진행 여부 확인</li> <li>- 본체의 침하, 회전 및 수평이동 여부</li> <li>- 교대 및 교각 균열진행 여부 확인</li> <li>- 교각 기중하부 침식부 진전 여부</li> </ul> | |
