**초 음 파 탐 상 검 사**  
**(ULTRASONIC TESTING)**

공사명 : 연호고가교외 2개소 정밀안전진단용역

검사장소 가천교현장

| Item Name/No.<br>제품명/제품번호 | | BOX 형교 | | Project Name/No.<br>공사명/공사번호 | | 연호고가교외 2개소 정밀안전진단용역 | | | |

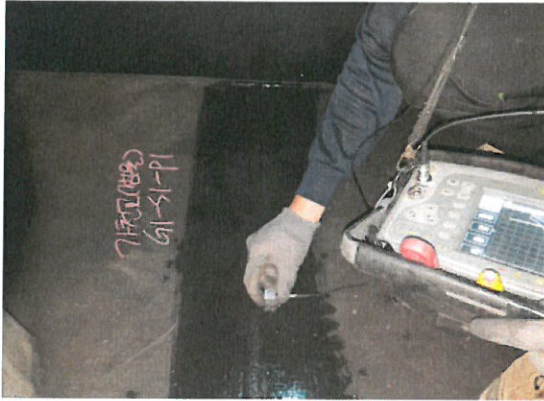
| G1-S1-P1 | V | | 1 | | | N O N E | | | 범물동방향 |

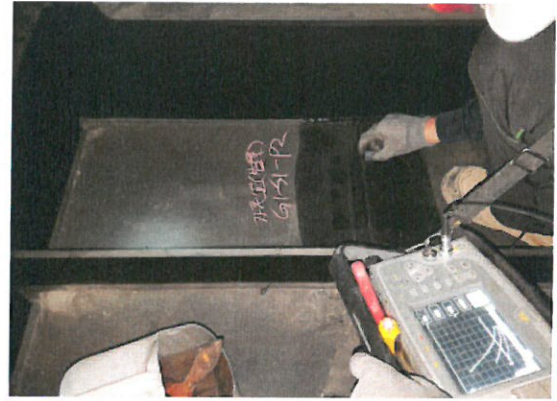
| G1-S1-P2 | V | | 1 | | | N O N E | | | 범물동방향 |

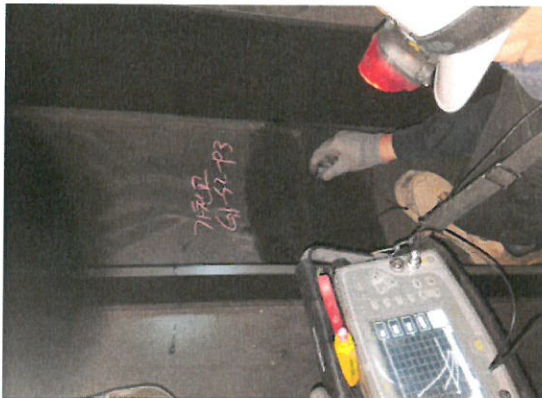
| G1-S2-P3 | V | | 1 | | | N O N E | | | 범물동방향 |

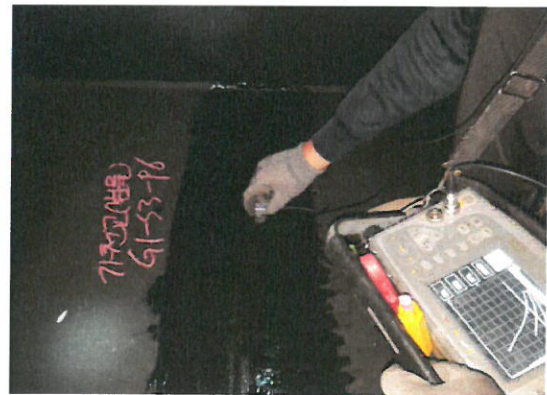
| G1-S3-P6 | V | | 1 | | | N O N E | | | 범물동방향 |

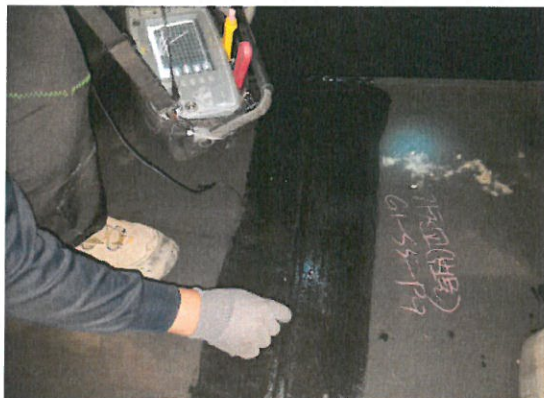
| Identification No.<br>확인번호 | Accept<br>합 | Reject<br>불 | Grade<br>등급 | Location<br>위치 | | Defect Length<br>결함길이 | Depth<br>깊이 | DAC<br>Max.<br>보상곡선<br>최대 | Remarks<br>비고 |
|---|---|---|---|---|---|---|---|---|---|
| G1-S5-P9 | V | | 1 | | | N O N E | | | 범물동방향 |

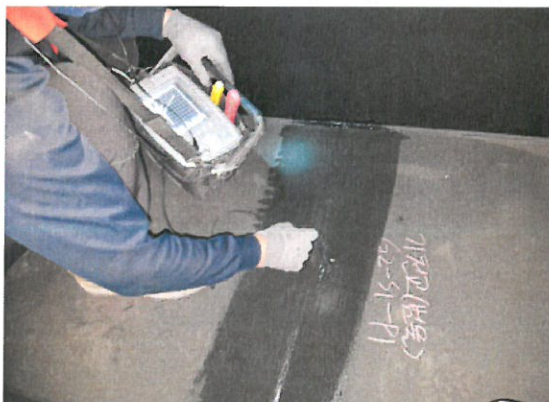
| Identification No.<br>확인번호 | Accept<br>합 | Reject<br>불 | Grade<br>등급 | Location<br>위치 | | Defect Length<br>결함길이 | Depth<br>깊이 | DAC<br>Max.<br>보상곡선<br>최대 | Remarks<br>비고 |
|---|---|---|---|---|---|---|---|---|---|
| G2-S1-P1 | V | | 1 | | | N O N E | | | 범물동방향 |

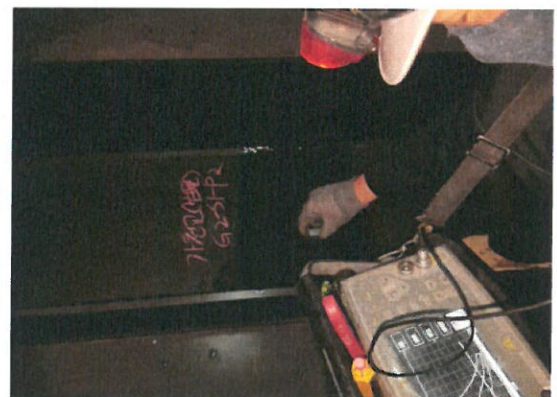
| Identification No.<br>확인번호 | Accept<br>합 | Reject<br>불 | Grade<br>등급 | Location<br>위치 | | Defect Length<br>결함길이 | Depth<br>깊이 | DAC<br>Max.<br>보상곡선<br>최대 | Remarks<br>비고 |
|---|---|---|---|---|---|---|---|---|---|
| G2-S1-P2 | V | | 1 | | | N O N E | | | 범물동방향 |

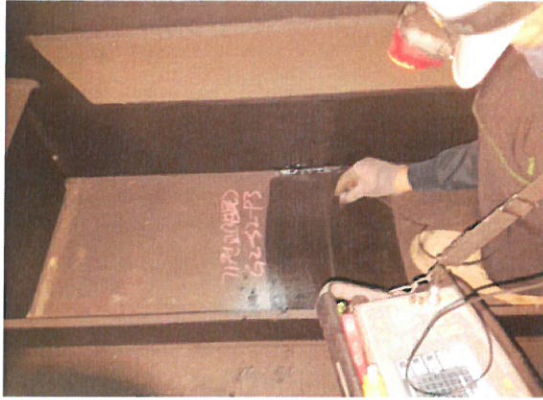
| Identification No.<br>확인번호 | Accept<br>합 | Reject<br>불 | Grade<br>등급 | Location<br>위치 | | Defect Length<br>결함길이 | Depth<br>깊이 | DAC<br>Max.<br>보상곡선<br>최대 | Remarks<br>비고 |
|---|---|---|---|---|---|---|---|---|---|
| G2-S2-P3 | V | | 1 | | | N O N E | | | 범물동방향 |

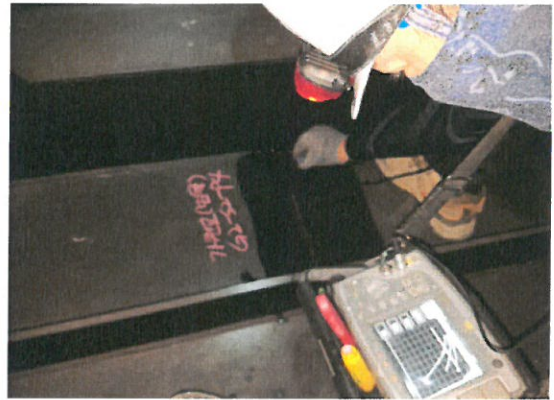
| Identification No.<br>확인번호 | Accept<br>합 | Reject<br>불 | Grade<br>등급 | Location<br>위치 | | Defect Length<br>결함길이 | Depth<br>깊이 | DAC<br>Max.<br>보상곡선<br>최대 | Remarks<br>비고 |
|---|---|---|---|---|---|---|---|---|---|
| G2-S2-P4 | V | | 1 | | | N O N E | | | 범물동방향 |

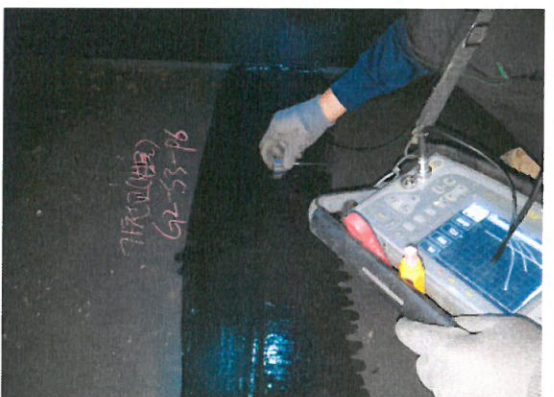
| Identification No.<br>확인번호 | Accept<br>합 | Reject<br>불 | Grade<br>등급 | Location<br>위치 | | Defect Length<br>결함길이 | Depth<br>깊이 | DAC<br>Max.<br>보상곡선<br>최대 | Remarks<br>비고 |
|---|---|---|---|---|---|---|---|---|---|
| G2-S3-P6 | V | | 1 | | | N O N E | | | 범물동방향 |

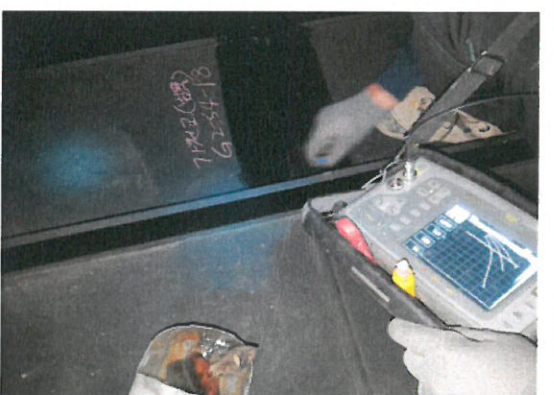
| Identification No.<br>확인번호 | Accept<br>합 | Reject<br>불 | Grade<br>등급 | Location<br>위치 | | Defect Length<br>결함길이 | Depth<br>깊이 | DAC<br>Max.<br>보상곡선<br>최대 | Remarks<br>비고 |
|---|---|---|---|---|---|---|---|---|---|
| G2-S4-P8 | V | | 1 | | | N O N E | | | 범물동방향 |

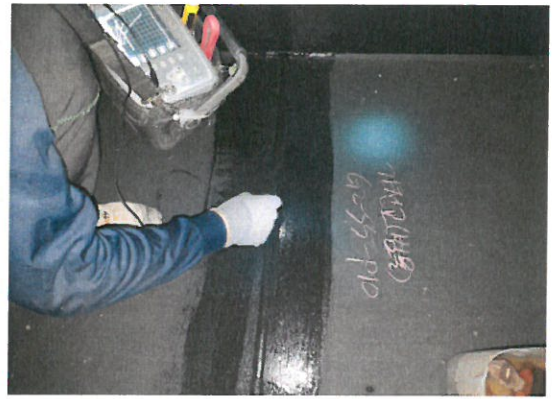
| Identification No.<br>확인번호 | Accept<br>합 | Reject<br>불 | Grade<br>등급 | Location<br>위치 | | Defect Length<br>결함길이 | Depth<br>깊이 | DAC<br>Max.<br>보상곡선<br>최대 | Remarks<br>비고 |
|---|---|---|---|---|---|---|---|---|---|
| G2-S5-P10 | V | | 1 | | | N O N E | | | 범물동방향 |

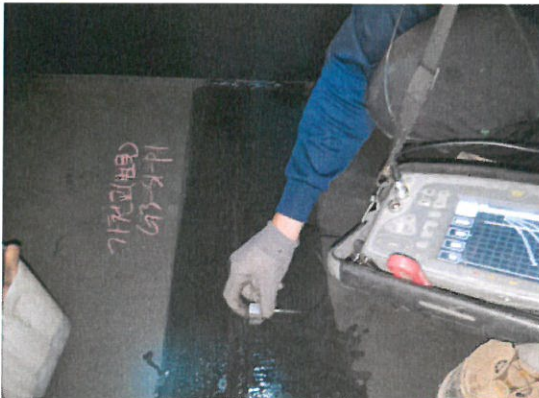
| Identification No.<br>확인번호 | Accept<br>합 | Reject<br>불 | Grade<br>등급 | Location<br>위치 | | Defect Length<br>결함길이 | Depth<br>깊이 | DAC<br>Max.<br>보상곡선<br>최대 | Remarks<br>비고 |
|---|---|---|---|---|---|---|---|---|---|
| G3-S1-P1 | V | | 1 | | | N O N E | | | 범물동방향 |

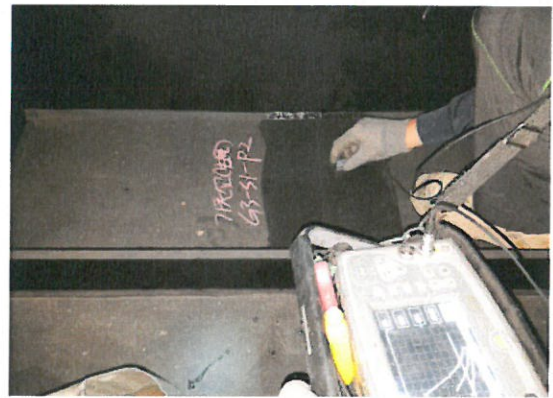
| Identification No.<br>확인번호 | Accept<br>합 | Reject<br>불 | Grade<br>등급 | Location<br>위치 | | Defect Length<br>결함길이 | Depth<br>깊이 | DAC<br>Max.<br>보상곡선<br>최대 | Remarks<br>비고 |
|---|---|---|---|---|---|---|---|---|---|
| G3-S1-P2 | V | | 1 | | | N O N E | | | 범물동방향 |

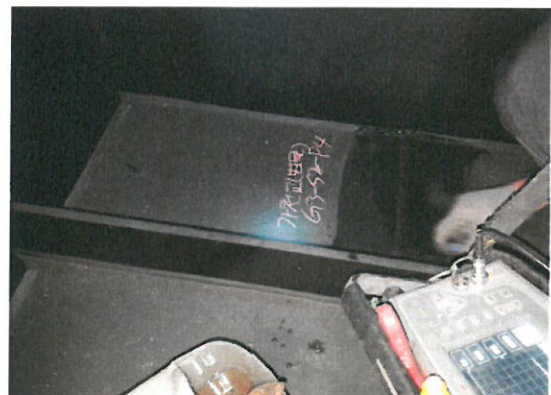
| Identification No.<br>확인번호 | Accept<br>합 | Reject<br>불 | Grade<br>등급 | Location<br>위치 | | Defect Length<br>결함길이 | Depth<br>깊이 | DAC<br>Max.<br>보상곡선<br>최대 | Remarks<br>비고 |
|---|---|---|---|---|---|---|---|---|---|
| G3-S2-P4 | V | | 1 | | | N O N E | | | 범물동방향 |

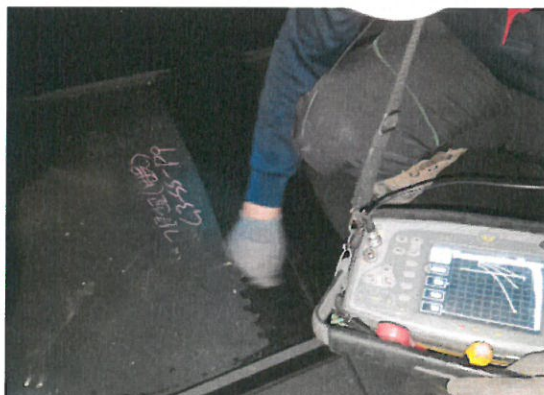
| Identification No.<br>확인번호 | Accept<br>합 | Reject<br>불 | Grade<br>등급 | Location<br>위치 | | Defect Length<br>결함길이 | Depth<br>깊이 | DAC<br>Max.<br>보상곡선<br>최대 | Remarks<br>비고 |
|---|---|---|---|---|---|---|---|---|---|
| G3-S5-P9 | V | | 1 | | | N O N E | | | 범물동방향 |

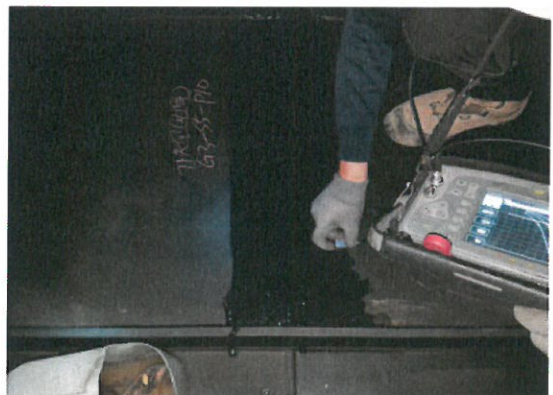
| Identification No.<br>확인번호 | Accept<br>합 | Reject<br>불 | Grade<br>등급 | Location<br>위치 | | Defect Length<br>결함길이 | Depth<br>깊이 | DAC<br>Max.<br>보상곡선<br>최대 | Remarks<br>비고 |
|---|---|---|---|---|---|---|---|---|---|
| G3-S5-P10 | V | | 1 | | | N O N E | | | 범물동방향 |

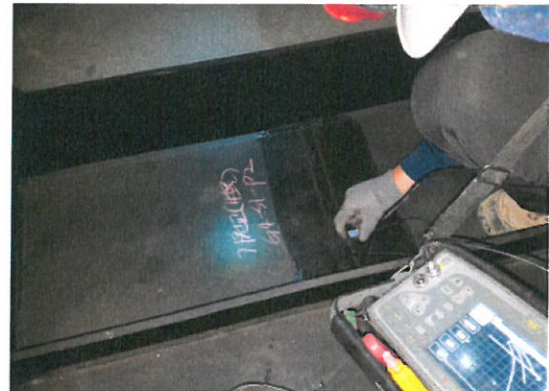
| Identification No.<br>확인번호 | Accept<br>합 | Reject<br>불 | Grade<br>등급 | Location<br>위치 | | Defect Length<br>결함길이 | Depth<br>깊이 | DAC<br>Max.<br>보상곡선<br>최대 | Remarks<br>비고 |
|---|---|---|---|---|---|---|---|---|---|
| G4-S1-P2 | V | | 1 | | | N O N E | | | 범물동방향 |

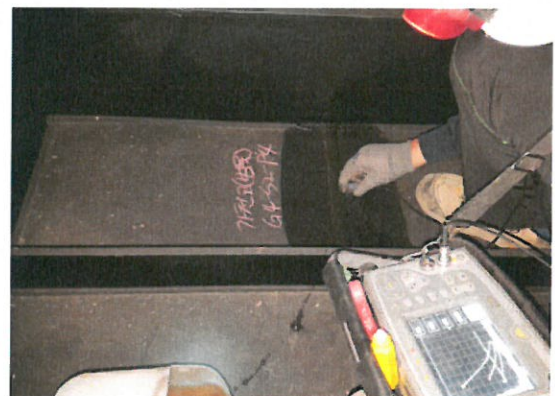
| Identification No.<br>확인번호 | Accept<br>합 | Reject<br>불 | Grade<br>등급 | Location<br>위치 | | Defect Length<br>결함길이 | Depth<br>깊이 | DAC<br>Max.<br>보상곡선<br>최대 | Remarks<br>비고 |
|---|---|---|---|---|---|---|---|---|---|
| G4-S2-P4 | V | | 1 | | | N O N E | | | 범물동방향 |

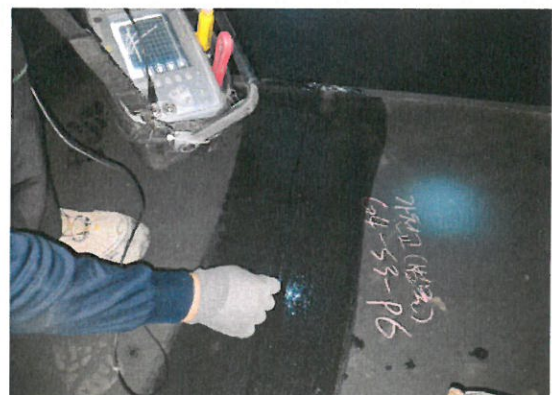
| Identification No.<br>확인번호 | Accept<br>합 | Reject<br>불 | Grade<br>등급 | Location<br>위치 | | Defect Length<br>결함길이 | Depth<br>깊이 | DAC<br>Max.<br>보상곡선<br>최대 | Remarks<br>비고 |
|---|---|---|---|---|---|---|---|---|---|
| G4-S3-P6 | V | | 1 | | | N O N E | | | 범물동방향 |

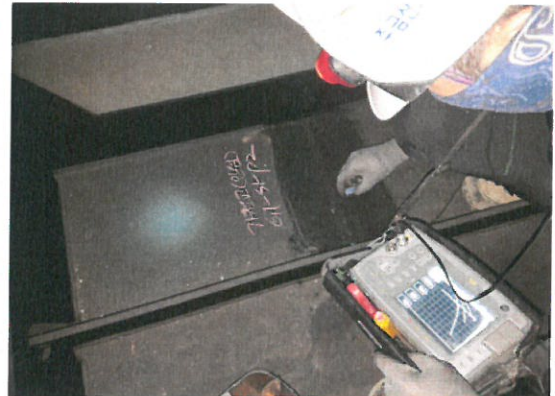
| Identification No.<br>확인번호 | Accept<br>합 | Reject<br>불 | Grade<br>등급 | Location<br>위치 | | Defect Length<br>결함길이 | Depth<br>깊이 | DAC<br>Max.<br>보상곡선<br>최대 | Remarks<br>비고 |
|---|---|---|---|---|---|---|---|---|---|
| G1-S1-P2 | V | | 1 | | | N O N E | | | 안심방향 |

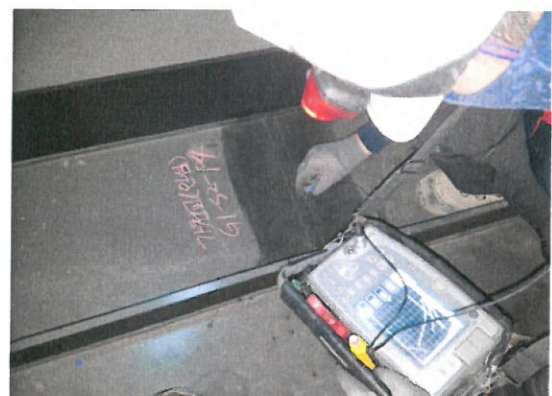
| Identification No.<br>확인번호 | Accept<br>합 | Reject<br>불 | Grade<br>등급 | Location<br>위치 | | Defect Length<br>결함길이 | Depth<br>깊이 | DAC<br>Max.<br>보상곡선<br>최대 | Remarks<br>비고 |
|---|---|---|---|---|---|---|---|---|---|
| G1-S2-P4 | V | | 1 | | | N O N E | | | 안심방향 |

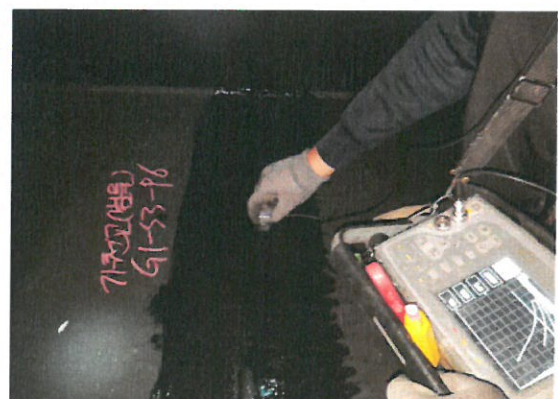
| Identification No.<br>확인번호 | Accept<br>합 | Reject<br>불 | Grade<br>등급 | Location<br>위치 | | Defect Length<br>결함길이 | Depth<br>깊이 | DAC<br>Max.<br>보상곡선<br>최대 | Remarks<br>비고 |
|---|---|---|---|---|---|---|---|---|---|
| G1-S3-P6 | V | | 1 | | | N O N E | | | 안심방향 |

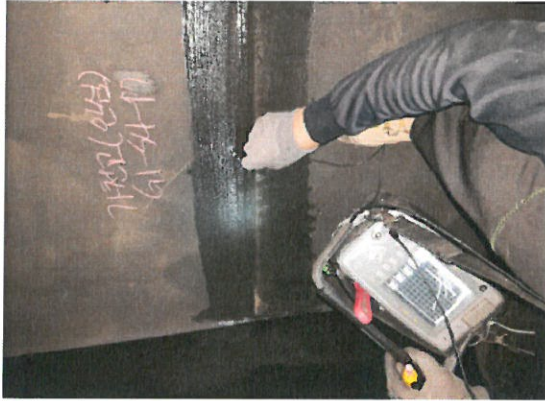
G-S4-P7

| Identification No.<br>확인번호 | Accept<br>합 | Reject<br>불 | Grade<br>등급 | Location<br>위치 | | Defect Length<br>결함길이 | Depth<br>깊이 | DAC<br>Max.<br>보상곡선<br>최대 | Remarks<br>비고 |
|---|---|---|---|---|---|---|---|---|---|
| G1-S4-P7 | V | | 1 | | | N O N E | | | 안심방향 |

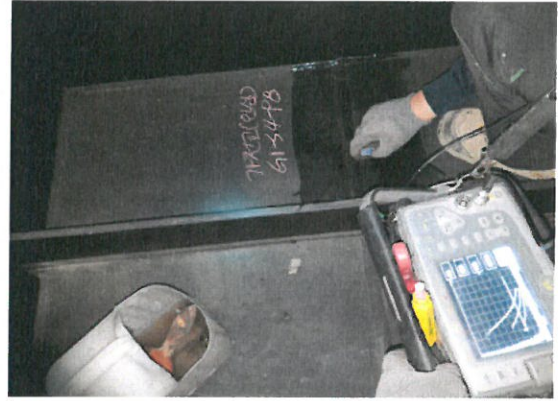
| Identification No.<br>확인번호 | Accept<br>합 | Reject<br>불 | Grade<br>등급 | Location<br>위치 | | Defect Length<br>결함길이 | Depth<br>깊이 | DAC<br>Max.<br>보상곡선<br>최대 | Remarks<br>비고 |
|---|---|---|---|---|---|---|---|---|---|
| G1-S4-P8 | V | | 1 | | | N O N E | | | 안심방향 |

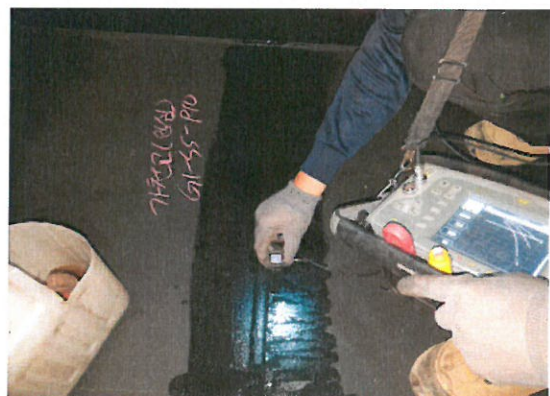
| Identification No.<br>확인번호 | Accept<br>합 | Reject<br>불 | Grade<br>등급 | Location<br>위치 | | Defect Length<br>결함길이 | Depth<br>깊이 | DAC<br>Max.<br>보상곡선<br>최대 | Remarks<br>비고 |
|---|---|---|---|---|---|---|---|---|---|
| G1-S5-P10 | V | | 1 | | | N O N E | | | 안심방향 |

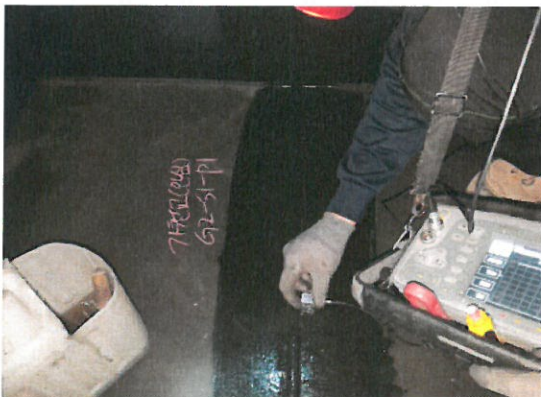
| Identification No.<br>확인번호 | Accept<br>합 | Reject<br>불 | Grade<br>등급 | Location<br>위치 | | Defect Length<br>결함길이 | Depth<br>깊이 | DAC<br>Max.<br>보상곡선<br>최대 | Remarks<br>비고 |
|---|---|---|---|---|---|---|---|---|---|
| G2-S1-P1 | V | | 1 | | | N O N E | | | 안심방향 |

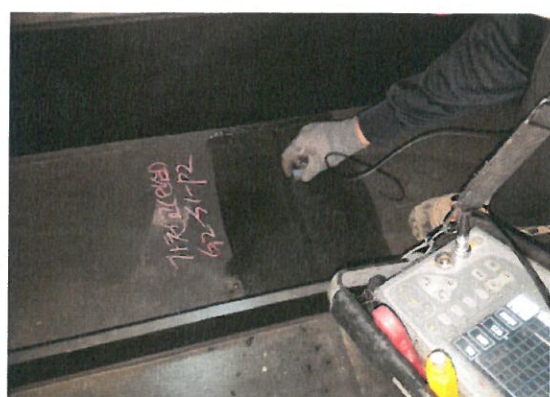
| Identification No.<br>확인번호 | Accept<br>합 | Reject<br>불 | Grade<br>등급 | Location<br>위치 | | Defect Length<br>결함길이 | Depth<br>깊이 | DAC<br>Max.<br>보상곡선<br>최대 | Remarks<br>비고 |
|---|---|---|---|---|---|---|---|---|---|
| G2-S1-P2 | V | | 1 | | | N O N E | | | 안심방향 |

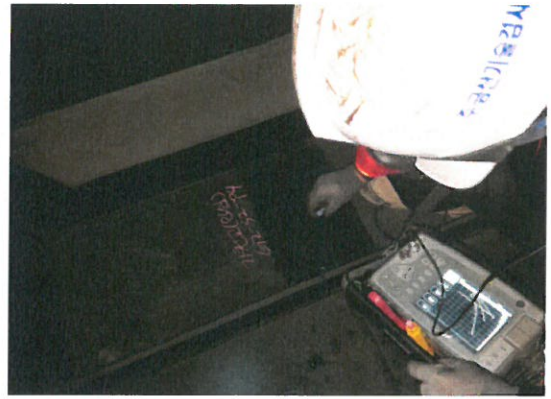
| Identification No.<br>확인번호 | Accept<br>합 | Reject<br>불 | Grade<br>등급 | Location<br>위치 | | Defect Length<br>결함길이 | Depth<br>깊이 | DAC<br>Max.<br>보상곡선<br>최대 | Remarks<br>비고 |
|---|---|---|---|---|---|---|---|---|---|
| G2-S2-P4 | V | | 1 | | | N O N E | | | 안심방향 |

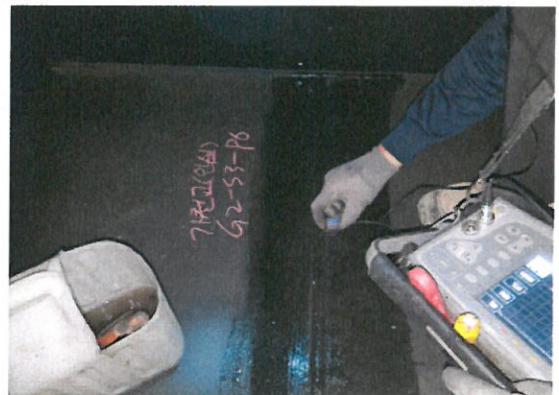
| Identification No.<br>확인번호 | Accept<br>합 | Reject<br>불 | Grade<br>등급 | Location<br>위치 | | Defect Length<br>결함길이 | Depth<br>깊이 | DAC<br>Max.<br>보상곡선<br>최대 | Remarks<br>비고 |
|---|---|---|---|---|---|---|---|---|---|
| G2-S3-P6 | V | | 1 | | | N O N E | | | 안심방향 |

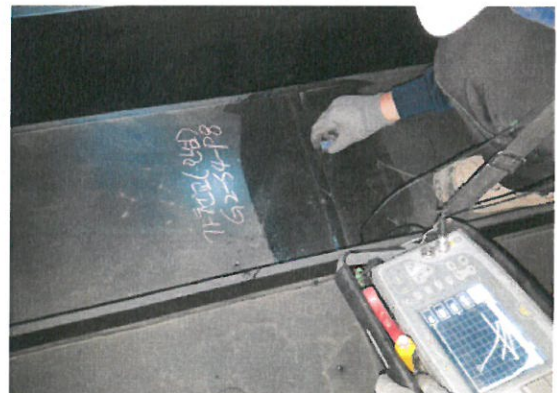
| Identification No.<br>확인번호 | Accept<br>합 | Reject<br>불 | Grade<br>등급 | Location<br>위치 | | Defect Length<br>결함길이 | Depth<br>깊이 | DAC<br>Max.<br>보상곡선<br>최대 | Remarks<br>비고 |
|---|---|---|---|---|---|---|---|---|---|
| G2-S4-P8 | V | | 1 | | | N O N E | | | 안심방향 |

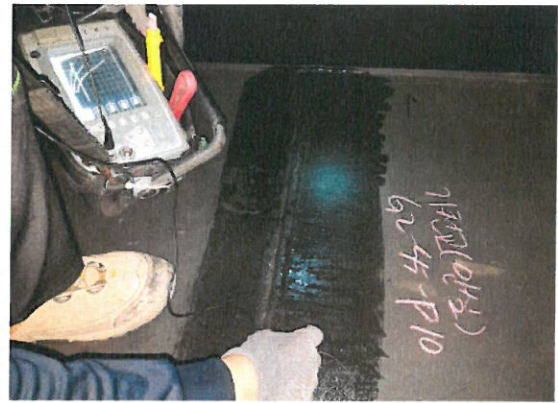
| Identification No.<br>확인번호 | Accept<br>합 | Reject<br>불 | Grade<br>등급 | Location<br>위치 | | Defect Length<br>결함길이 | Depth<br>깊이 | DAC<br>Max.<br>보상곡선<br>최대 | Remarks<br>비고 |
|---|---|---|---|---|---|---|---|---|---|
| G2-S5-P10 | V | | 1 | | | N O N E | | | 안심방향 |

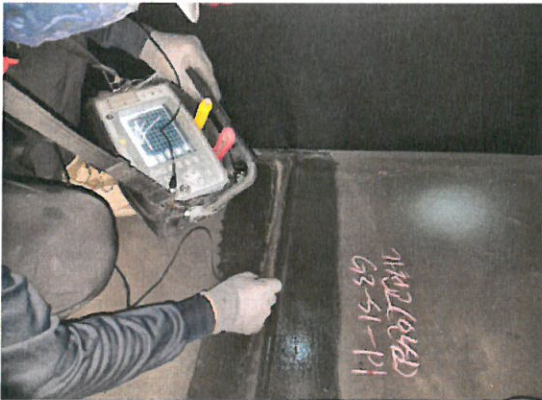
| Identification No.<br>확인번호 | Accept<br>합 | Reject<br>불 | Grade<br>등급 | Location<br>위치 | | Defect Length<br>결함길이 | Depth<br>깊이 | DAC<br>Max.<br>보상곡선<br>최대 | Remarks<br>비고 |
|---|---|---|---|---|---|---|---|---|---|
| G3-S1-P1 | V | | 1 | | | N O N E | | | 안심방향 |

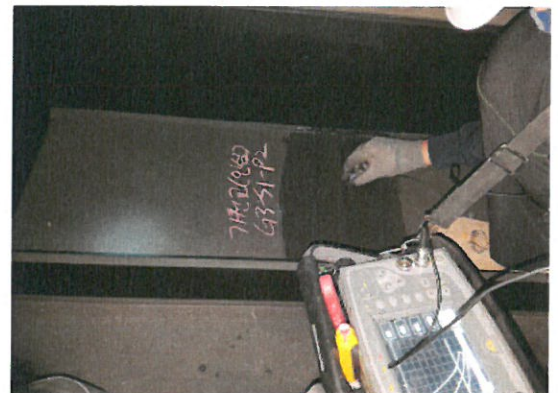
| Identification No.<br>확인번호 | Accept<br>합 | Reject<br>불 | Grade<br>등급 | Location<br>위치 | | Defect Length<br>결함길이 | Depth<br>깊이 | DAC<br>Max.<br>보상곡선<br>최대 | Remarks<br>비고 |
|---|---|---|---|---|---|---|---|---|---|
| G3-S1-P2 | V | | 1 | | | N O N E | | | 안심방향 |

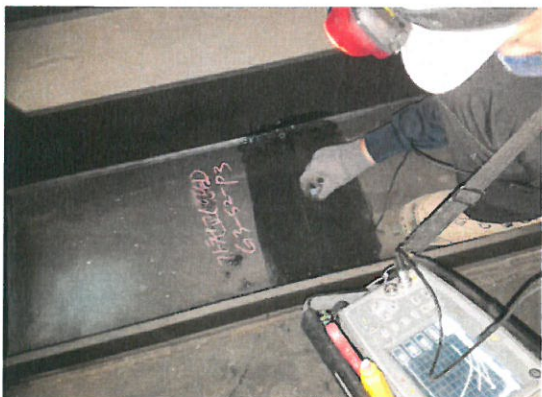
| Identification No.<br>확인번호 | Accept<br>합 | Reject<br>불 | Grade<br>등급 | Location<br>위치 | | Defect Length<br>결함길이 | Depth<br>깊이 | DAC<br>Max.<br>보상곡선<br>최대 | Remarks<br>비고 |
|---|---|---|---|---|---|---|---|---|---|
| G3-S2-P3 | V | | 1 | | | N O N E | | | 안심방향 |

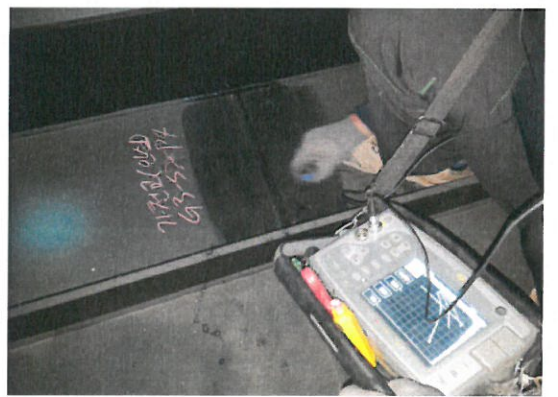
| Identification No.<br>확인번호 | Accept<br>합 | Reject<br>불 | Grade<br>등급 | Location<br>위치 | | Defect Length<br>결함길이 | Depth<br>깊이 | DAC<br>Max.<br>보상곡선<br>최대 | Remarks<br>비고 |
|---|---|---|---|---|---|---|---|---|---|
| G3-S2-P4 | V | | 1 | | | N O N E | | | 안심방향 |

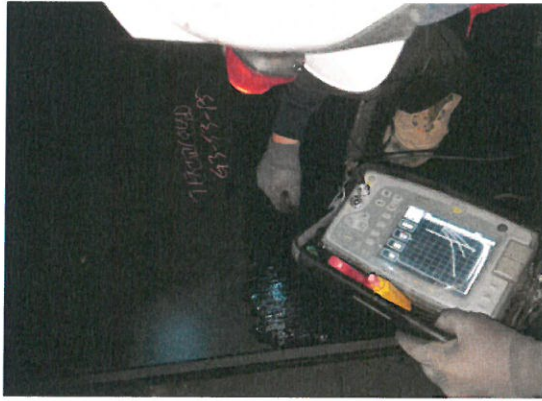
| Identification No.<br>확인번호 | Accept<br>합 | Reject<br>불 | Grade<br>등급 | Location<br>위치 | | Defect Length<br>결함길이 | Depth<br>깊이 | DAC<br>Max.<br>보상곡선<br>최대 | Remarks<br>비고 |
|---|---|---|---|---|---|---|---|---|---|
| G3-S3-P5 | V | | 1 | | | N O N E | | | 안심방향 |

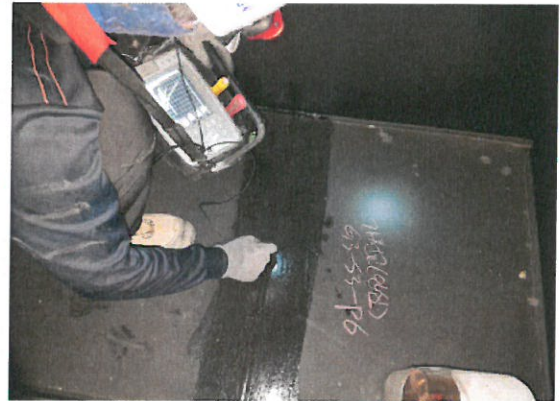
| Identification No.<br>확인번호 | Accept<br>합 | Reject<br>불 | Grade<br>등급 | Location<br>위치 | | Defect Length<br>결함길이 | Depth<br>깊이 | DAC<br>Max.<br>보상곡선<br>최대 | Remarks<br>비고 |
|---|---|---|---|---|---|---|---|---|---|
| G3-S3-P6 | V | | 1 | | | N O N E | | | 안심방향 |

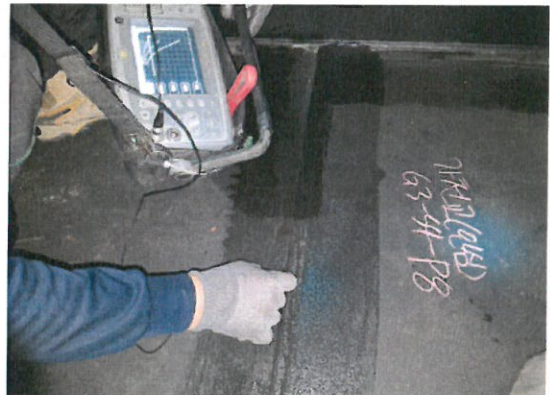
| Identification No.<br>확인번호 | Accept<br>합 | Reject<br>불 | Grade<br>등급 | Location<br>위치 | | Defect Length<br>결함길이 | Depth<br>깊이 | DAC<br>Max.<br>보상곡선<br>최대 | Remarks<br>비고 |
|---|---|---|---|---|---|---|---|---|---|
| G3-S4-P8 | V | | 1 | | | N O N E | | | 안심방향 |

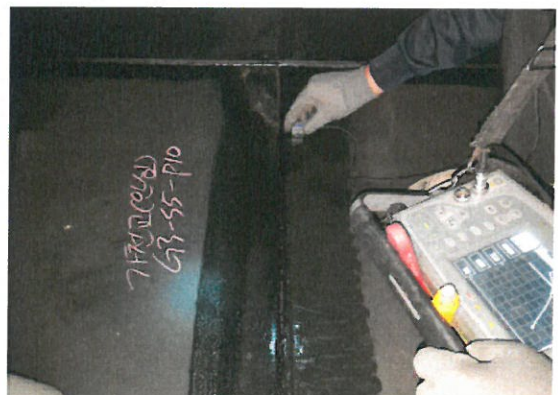
| Identification No.<br>확인번호 | Accept<br>합 | Reject<br>불 | Grade<br>등급 | Location<br>위치 | | Defect Length<br>결함길이 | Depth<br>깊이 | DAC<br>Max.<br>보상곡선<br>최대 | Remarks<br>비고 |
|---|---|---|---|---|---|---|---|---|---|
| G3-S5-P10 | V | | 1 | | | N O N E | | | 안심방향 |
