# 범안대교 요약보고서

- 연호고가교외 2개소 정밀안전진단 용역

| 구 분 | | 내 용 | | 구 분 | | 내 용 | |
|---|---|---|--|---|---|---|--|
| 시설물명 | | 범안대교 | | 시설물번호 | | BR2003-0000510 | |

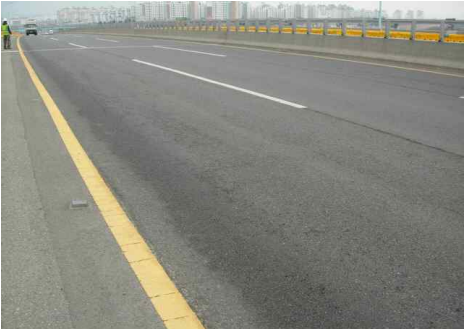
| 구분 | 중점관리사항 | 비고 |
|---|---|---|
| 교면<br>포장 | <ul style="list-style-type: none"> <li>- 지속적인 유지관찰을 통한 추후 보수 계획수립</li> <li>- 접속부 아스콘 패임 발생여부 확인</li> </ul> | |
| | <div style="display: flex; justify-content: space-around;"> <div style="text-align: center;"> <p>&lt;교면포장 망상균열&gt;<br/>(S4, 안심방향)</p> </div> <div style="text-align: center;"> <p>&lt;아스콘 패임&gt;<br/>(S2, 안심방향)</p> </div> </div> | |

| 구분 | 중점 유지관리 항목 | 조치방안 | 비고 |
|---|---|---|---|
| 교면포장 | ★아스콘 망상균열<br>★아스콘 균열, 패임 | 망상균열부 재포장<br>아스콘 균열보수 | |

- 교면포장의 주요 손상으로 망상균열, 아스콘 패임이 조사되었으며, 교면방수에 대한 확인을 위한 코어채취(2017. 05) 결과 방수층이 없고 부분 구스 도막식 방수가 일부 검출되었으며, 부분 덧씌우기 구간 부스러짐이 일부 조사되어 추후 재포장시 충분한 절삭을 통하여 기존 포장층을 제거 한후 재포장이 필요하며, 전체적인 교면방수가 필요할 것으로 판단됨.

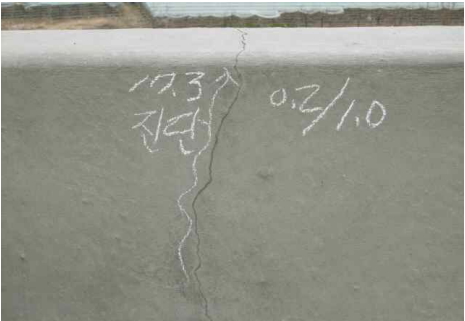
| 구분 | 중점관리사항 | 비고 |
|---|---|---|
| 방호벽 | <ul style="list-style-type: none"> <li>- 차량충돌 등 외적인 요인에 의한 콘크리트 파손 및 철근노출 발생여부 확인</li> </ul> | |
| | <div style="display: flex; justify-content: space-around;"> <div style="text-align: center;"> <p>&lt;균열&gt;<br/>(s2, 안심방향)</p> </div> <div style="text-align: center;"> <p>&lt;콘크리트 굽힘&gt;<br/>(중앙분리대)</p> </div> </div> | |

- 콘크리트 방호난간에 대한 외관조사 결과, 균열(c/w=0.3mm미만)이 조사되었으며, 중앙분리대 차량 주행중 충격에 의한 굽힘이 조사되었으나 손상정도가 경미하므로 유지관찰을 통한 유지관리가 이루어진다면 사용성에는 문제가 없을 것으로 판단된다.

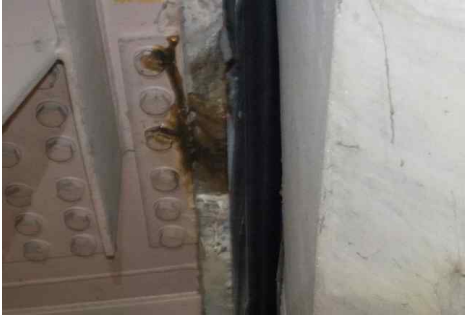
| 구분 | 중점관리사항 | 비고 |
|---|---|---|
| 신축이음<br>장치 | <ul style="list-style-type: none"> <li>- 본체 손상여부 확인(고무재 파손, 이동유간, 단차, 충격음 등)</li> <li>- 후타재 균열 및 망상균열 진전여부 확인</li> <li>- 신축이음 본체 토사퇴적 및 이물질퇴적 확인</li> <li>- 신축이음 하부 바닥판 콘크리트 손상 및 누수 발생여부 확인</li> </ul> | |
| | <div style="display: flex; justify-content: space-around;"> <div style="text-align: center;"> <p>&lt;본체 하부 고무재 변형, 누수&gt;<br/>(A2)</p> </div> <div style="text-align: center;"> <p>&lt;후타재균열&gt;<br/>(P4)</p> </div> </div> | |

| 구분 | 중점 유지관리 항목 | 조치방안 | 비고 |
|---|---|---|---|
| 신축이음 | ★후타재균열<br>★신축이음장치 하부 고무재변형(하부누수) | 유지관찰<br>신축이음장치 교체 | |

- 본 교량에는 총 5개(A1, P1, P4, P8, A2)의 신축이음(Finger Joint, Rail Joint)이 설치되어 있으며, 본체는 전반적으로 양호하나 A2 하부 고무지수재 변형에 의한 하부 누수가 발생하였으며, 후타재 균열, 유간 토사퇴적이 조사되었다.
- 따라서, 신축이음장치에 발생한 손상 중 하부 고무재 변형에 대한 신축이음장치(A2) 교체가 필요하며, 유간 사이 토사퇴적은 신축 거동에 문제를 야기시킬 우려가 있으므로 청소를 통한 유지관리가 필요할 것으로 판단된다.

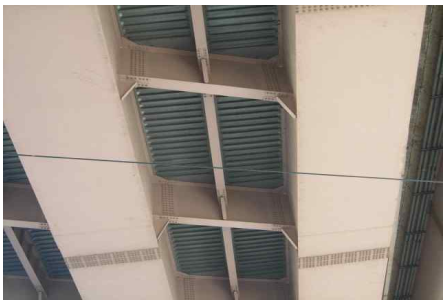
| 구분 | 중점관리사항 | | 비고 |
|---|---|---|---|
| 바닥판 | <ul style="list-style-type: none"> <li>- 포장손상에 따른 바닥판 손상 발생여부</li> <li>- 바닥판하면 균열부 손상 진전 여부</li> <li>- 콘크리트 백태 등 손상의 진전여부 확인</li> </ul> | | |
| | <p>&lt;Deak Plate&gt;</p> | <p>&lt;캔틸레버 균열&gt;</p> | |

- 바닥판하면은 캔틸레버부 일부 미세균열을 제외하고는 전반적으로 양호한 상태이며, Deck Plate또한 특이한 손상이 나타나지 않은 양호한 것으로 조사되었다.

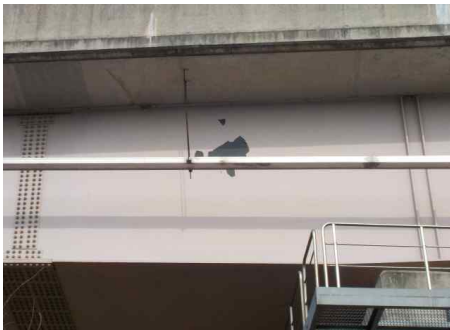
| 구분 | 중점관리사항 | | 비고 |
|---|---|---|---|
| STB | <ul style="list-style-type: none"> <li>- 도장박리, 박락 발생 여부 확인</li> <li>- 강재 부식에 대한 발생 여부 확인</li> </ul> | | |
| | <p>&lt;도장 QKRFR&gt;<br/>외부(S1, G4)</p> | <p>&lt;강재 부식&gt;<br/>내부(S4-G2)</p> | |

| 구분 | 중점 유지관리 항목 | 조치방안 | 비고 |
|---|---|---|---|
| STB | ★외부 강제 도장박락<br>★화재그을음<br>★내부 도장 박락, 실링처리미흡 | 재도장(외부)<br>재도장(외부)<br>재도장, 실링보수 | |

- 거더 외부 도장박락, 부변 폐기물 소각에 따른 화재그을음(S10, G4)이 조사되어 재도장을 통한 유지관리가 필요할 것으로 판단된다.

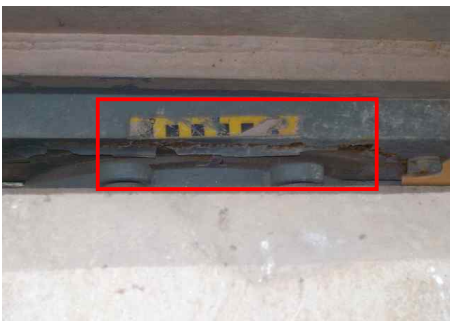
| 구분 | 중점관리사항 | | 비고 |
|---|---|---|---|
| 교량받침 | <ul style="list-style-type: none"> <li>- 교량받침 가동여부 및 이동여유량 확보 여부 확인</li> <li>- 우수유입에 따른 부식 및 거동여부 확인</li> <li>- 편기 및 편의 발생여부</li> <li>- 도장 박리, 박락에 대한 손상 유무 확인</li> <li>- 2차부재 몰탈 균열, 파손 등 손상 유무 확인</li> </ul> | | |
| | <p>&lt;받침 도장박락&gt;<br/>(P1 SH6)</p> | <p>&lt;무수축몰탈 파손&gt;<br/>(P2 SH2)</p> | |

| 구분 | 중점 유지관리 항목 | 조치방안 | 비고 |
|---|---|---|---|
| 받침장치 | ★부분 도장들뜸<br>★받침몰탈 파손 | 재도장(받침)<br>단면보수 | |

- 범안대교의 받침장치는 포트받침으로 전반적으로 양호하게 조사되었으며, 일부 고무재 탈락, 도장 부식, 무수축몰탈 파손 등이 조사되었으나 손상정도가 경미하고 일부 받침 재도장이 이루어진다면 사용성에는 문제가 없을 것으로 판단된다.

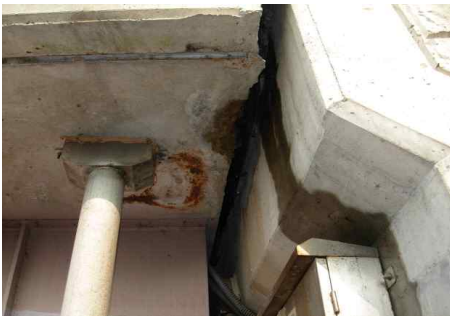
| 구분 | 중점관리사항 | 비고 |
|---|---|---|
| 교대 및 교각 | <ul style="list-style-type: none"> <li>- 신축이음 하부 우수유입 여부, 우수유입에 따른 콘크리트 열화 진행 여부 확인</li> <li>- 본체의 침하, 회전 및 수평이동 여부</li> <li>- 교대 및 교각 균열진행 여부 확인</li> <li>- 교각 기중하부 침식부 진전 여부</li> </ul> | |
| | <div style="display: flex; justify-content: space-around;"> <div style="text-align: center;"> <p>&lt;교대 하부누수, A2&gt;</p> </div> <div style="text-align: center;"> <p>&lt;교각 누수흔적, 오염, P7&gt;</p> </div> </div> | |

| 구분 | 중점 유지관리 항목 | 조치방안 | 비고 |
|---|---|---|---|
| 교대 및 교각 | ★균열(c/w=0.3mm미만)<br>★누수흔적, 오염 | 유지관찰<br>표면보수 | |

- 총 12기의 교대 및 교각에 대한 외관조사 결과, 교대 미세균열, 국부 콘크리트 백태, 누수흔적, 범면 호안블럭 침하가 발생하였으며, 교각은 망상균열, 보수부 박락, 배수관 위치불량에 의한 누수오염 등의 손상이 조사되어 하부구조에 발생된 손상에 대해서는 사용성확보 및 유지관리 차원의 보수가 이루어진다면 유지관리 하는 데는 문제가 없을 것으로 판단된다.

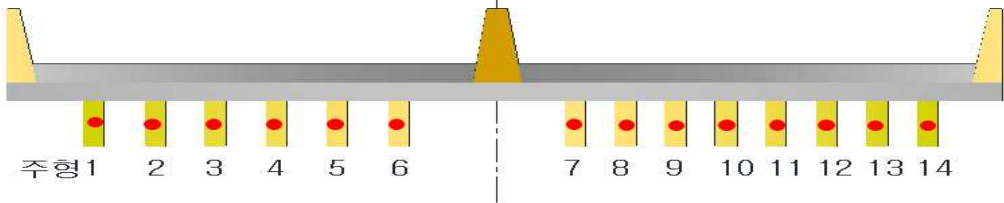
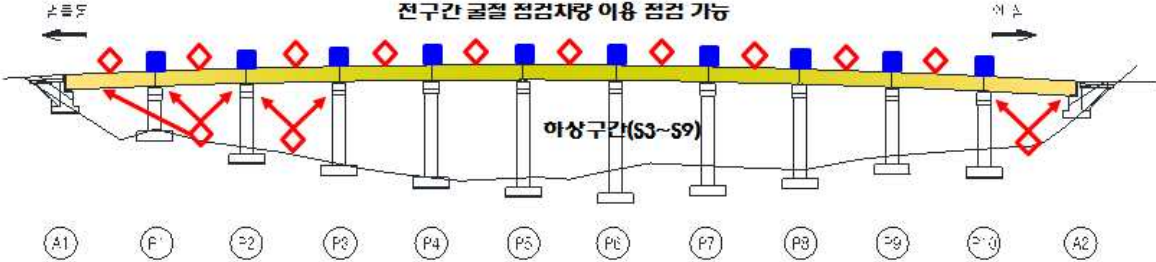
| <p style="text-align: center;">범물동 방향                      안심방향</p> | | |
| <p style="text-align: center;">전구간 굴절 점검차량 이용 점검 가능</p> | | |
| BOX내부<br>진·출입로 | 시·종점부 지점 출입구를 통하여 점검 | ● |
| 점검로<br>교량상부<br>(↓) | P1~P9(점검로 설치), P10(사다리 이용 점검 가능) | ■ |
| 점검차 이용<br>점검 동선 | <ul style="list-style-type: none"> <li>- 상부 굴절차량 이용 점검(전경간 S1~S11)</li> <li>- 하부 고소작업차 이용 점검(S1, S2, S3, S11), S3~S9(하상구간)</li> </ul> | ◇ |
