# 대미원천교(강릉) 등 32개소 정밀점검용역 과업수행계획서

2017. 06. 26

한 국 도 로 공 사  
강 원 본 부

[ 주 ] 동 양 종 합 기 술 공 사

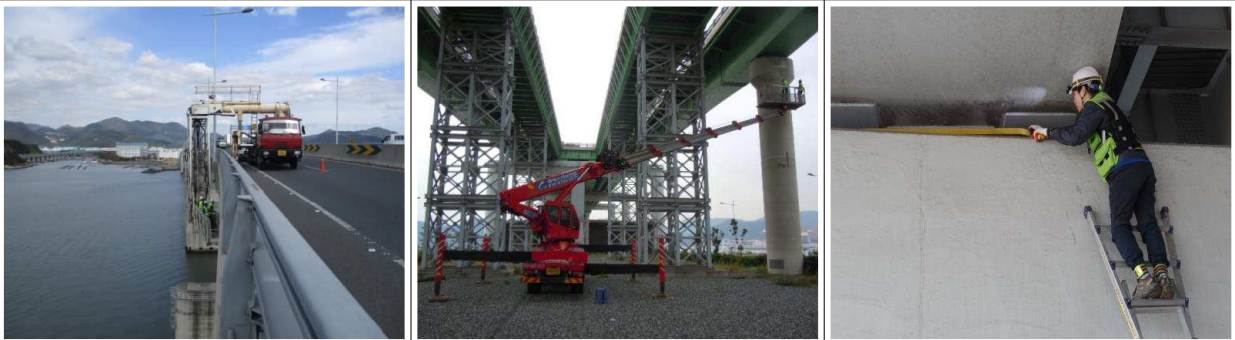
하부의 외관조사는 접근이 가능한 부재의 경우 도보로 실시하였으며, 교량 거더 및 바닥 판 하면 등 접근이 난이한 부재는 고소점검차, 사다리(작업대차) 등을 이용하여 외관조사를 실시한다.

도보 육안조사 및 고소 점검차 이용

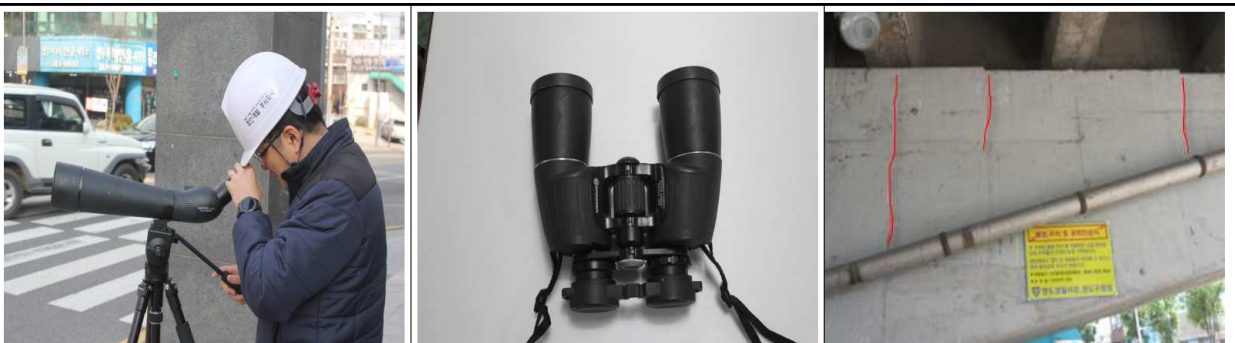
고교각 및 하천구간, 농경지 및 교차로 등에 고소 점검차가 진입이 불가능한 구간은 망원경을 이용하여 외관조사를 실시하고, 분석을 통하여 구조물의 상태평가를 실시한다.

망원경을 이용한 외관조사

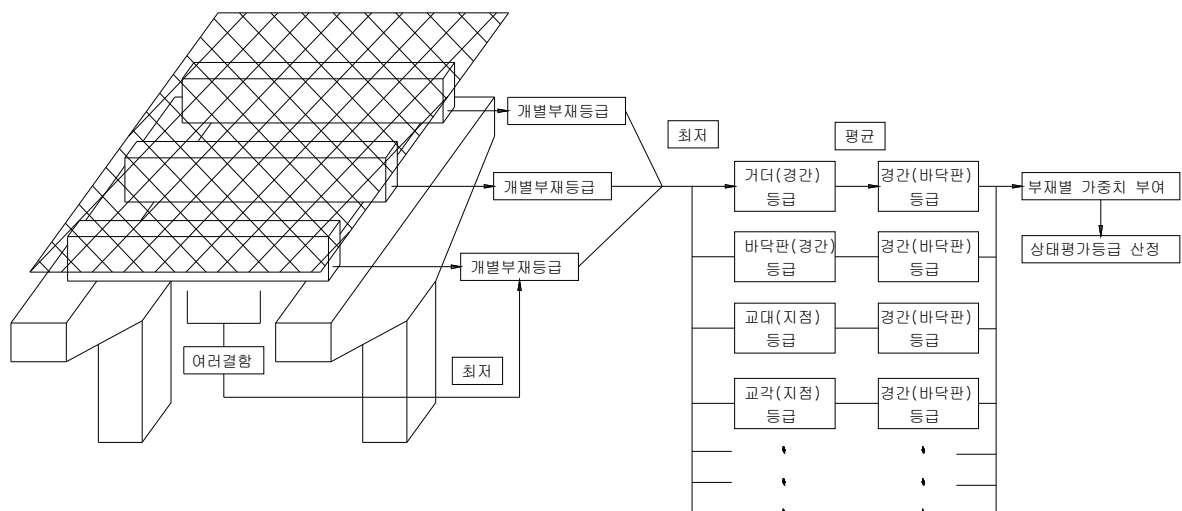
### 3) 상태평가 결과 산정 방법

구조형식이 같은 부재별로 평균하여 부재 상태평가를 결정한 후 구조형식에 따른 부재별 가중치를 적용하여 환산 결함도 점수를 구한다. 환산 결함도 점수는 시설물 전체의 상태평가 결과를 산정하기 위한 기준값이며 아래표와 같이 결함도 점수 범위에 따른 기준을 적용하여 시설물 전체에 대한 상태평가 결과를 구한다.

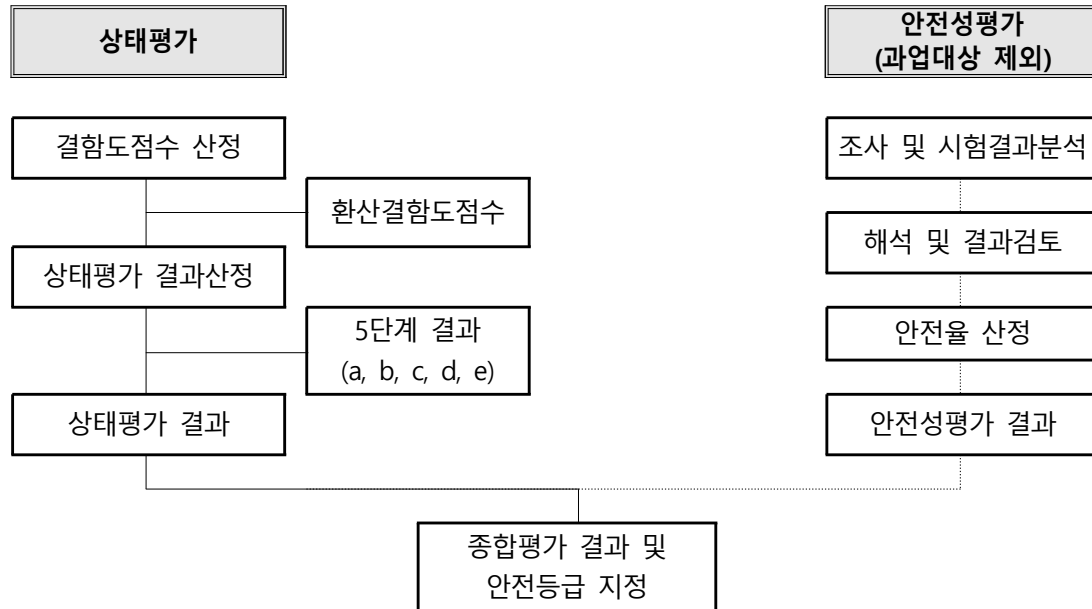
#### 3.4.1 종합평가

- 종합평가 결과 = 정밀점검은 상태평가 결과로 종합평가 등급을 지정

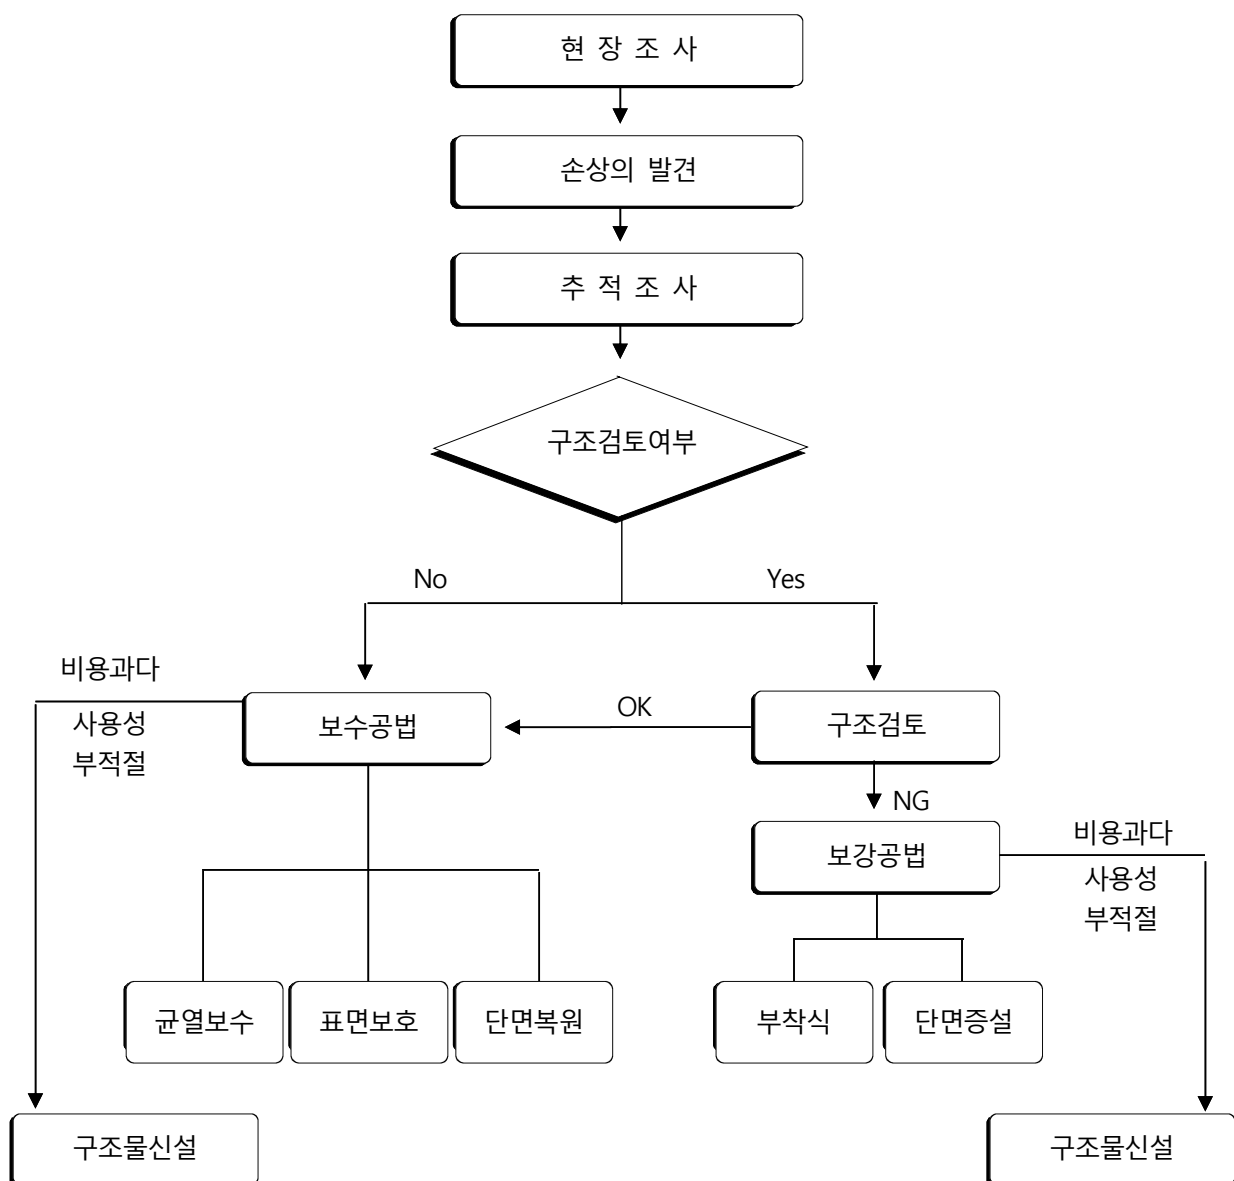
#### 3.5.1 보수·보강 필요성 판단 및 업무 흐름도

보수·보강공법의 선정시에는 발생한 결함 및 손상에 대해 보수·보강이 필요한 지를 평가한 뒤 교통 통행에 지장을 초래하지 않는 범위 내에서 안전성, 시공성, 경제성 및 유지관리차원 등을 고려한 최선의 보수·보강공법에 대하여 우선순위 대책을 수립하여 제시한다.

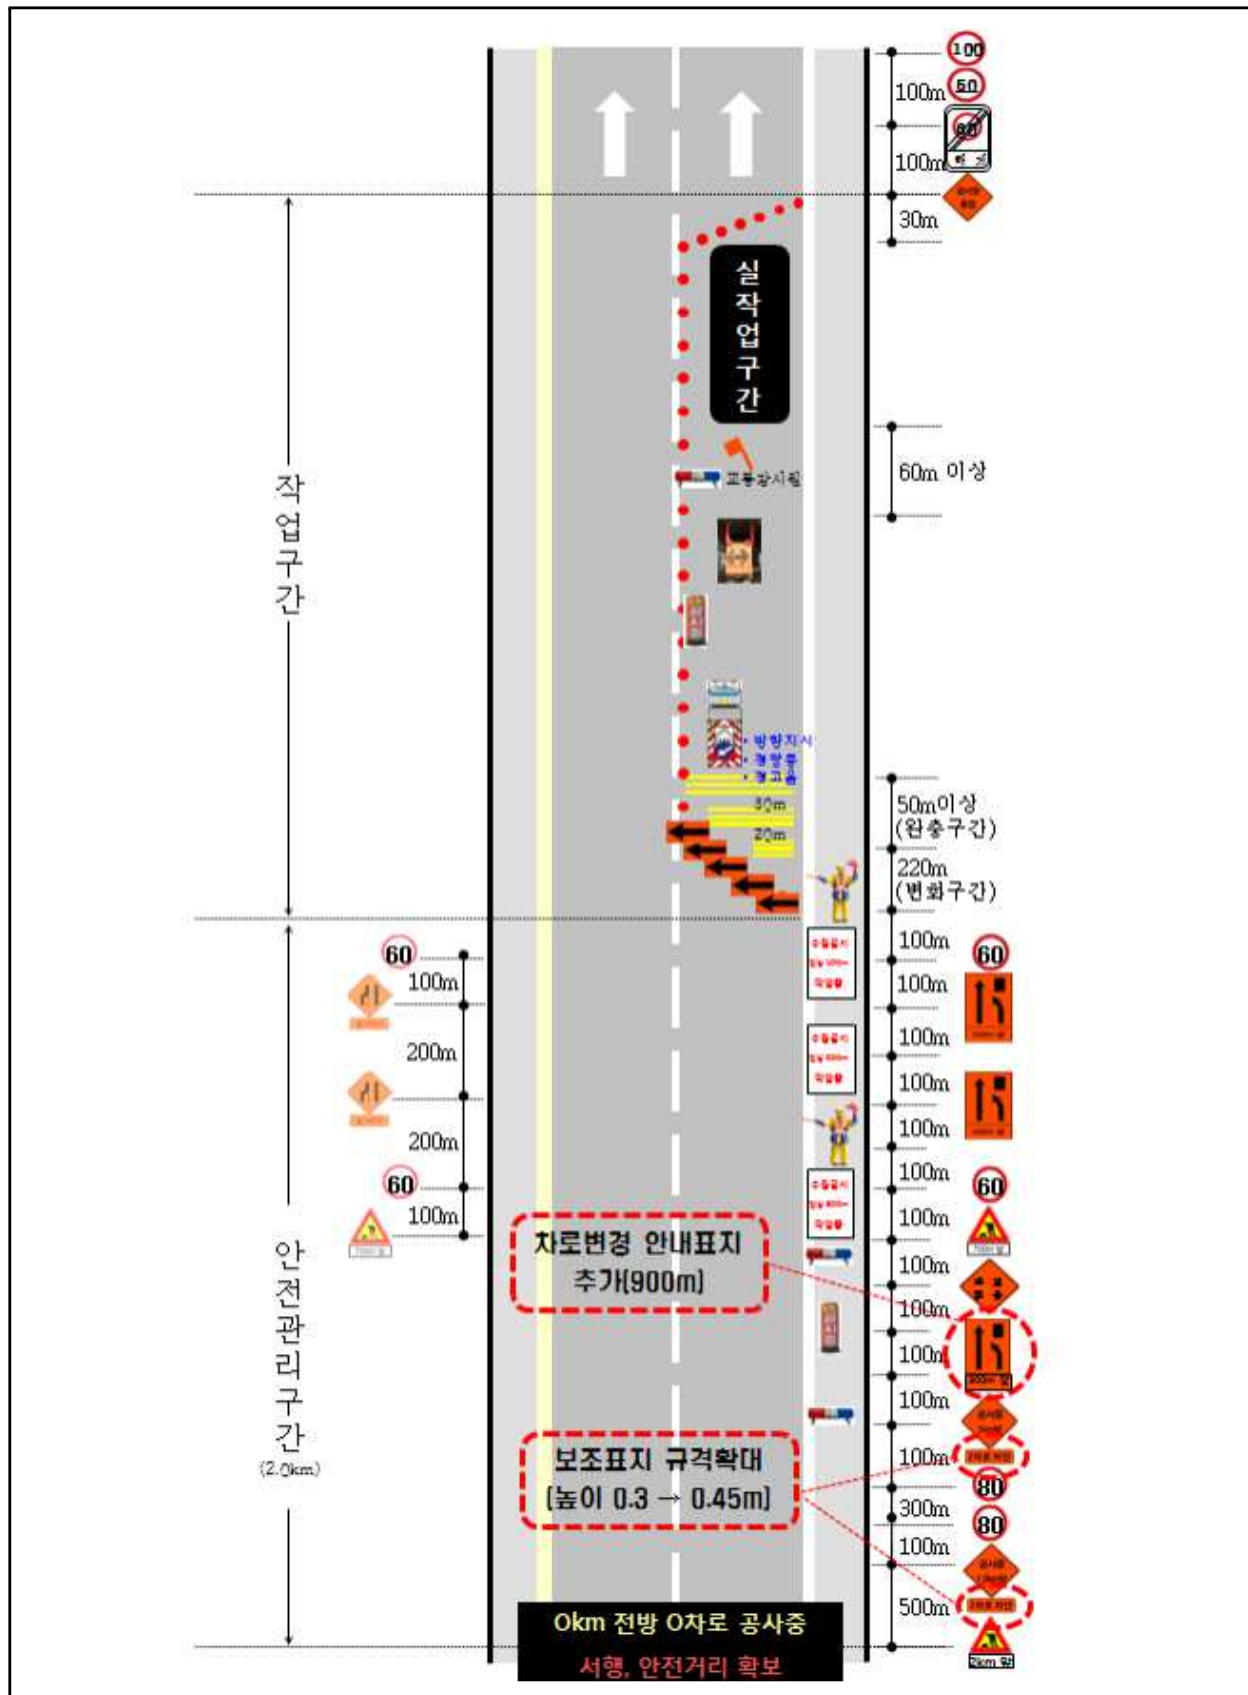
### 1) 일방향 2차로 중 2차로 차단

※ 고속도로 공사장 교통관리기준(하) - 교통관리 예시도 (한국도로공사, 2013년)

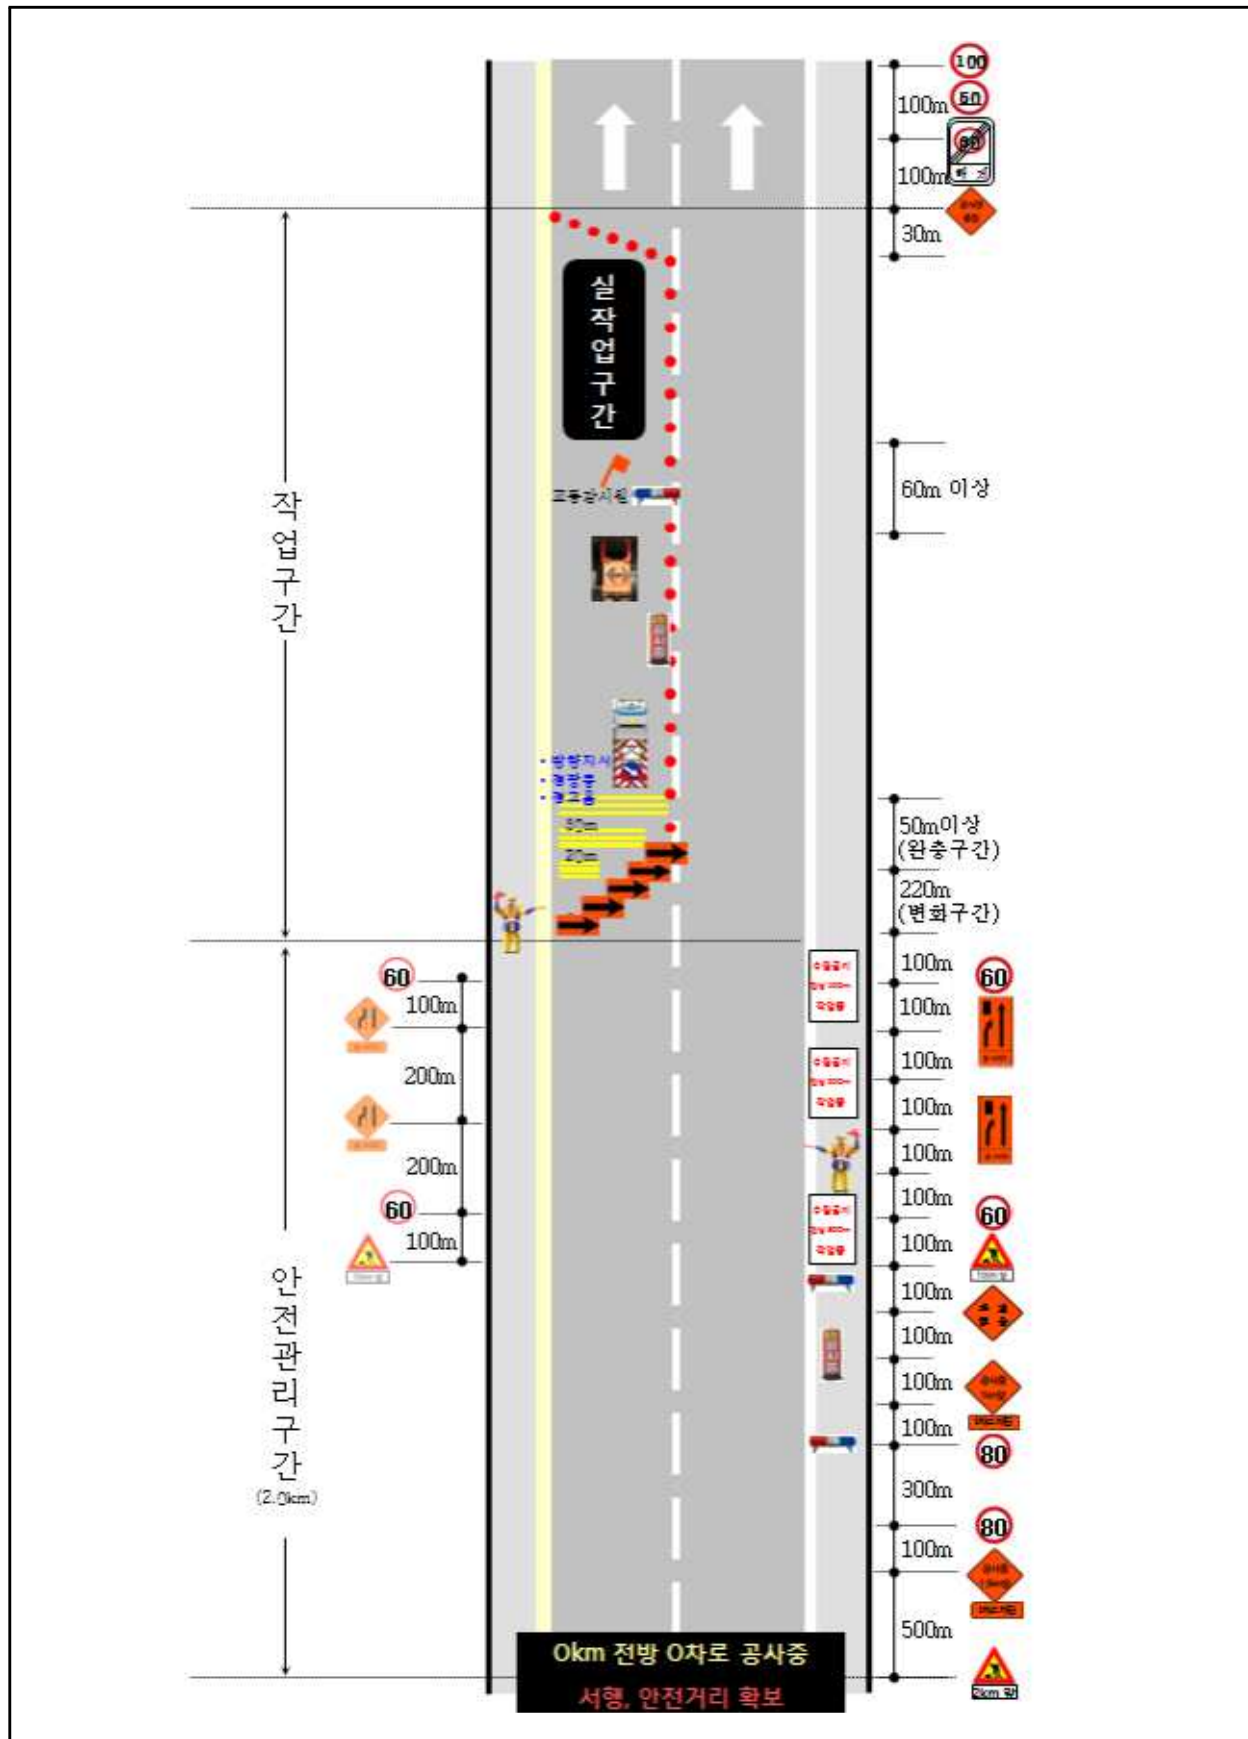
2) 일방향 2차로 중 1차로 차단

※ 고속도로 공사장 교통관리기준(하) - 교통관리 예시도 (한국도로공사, 2013년)

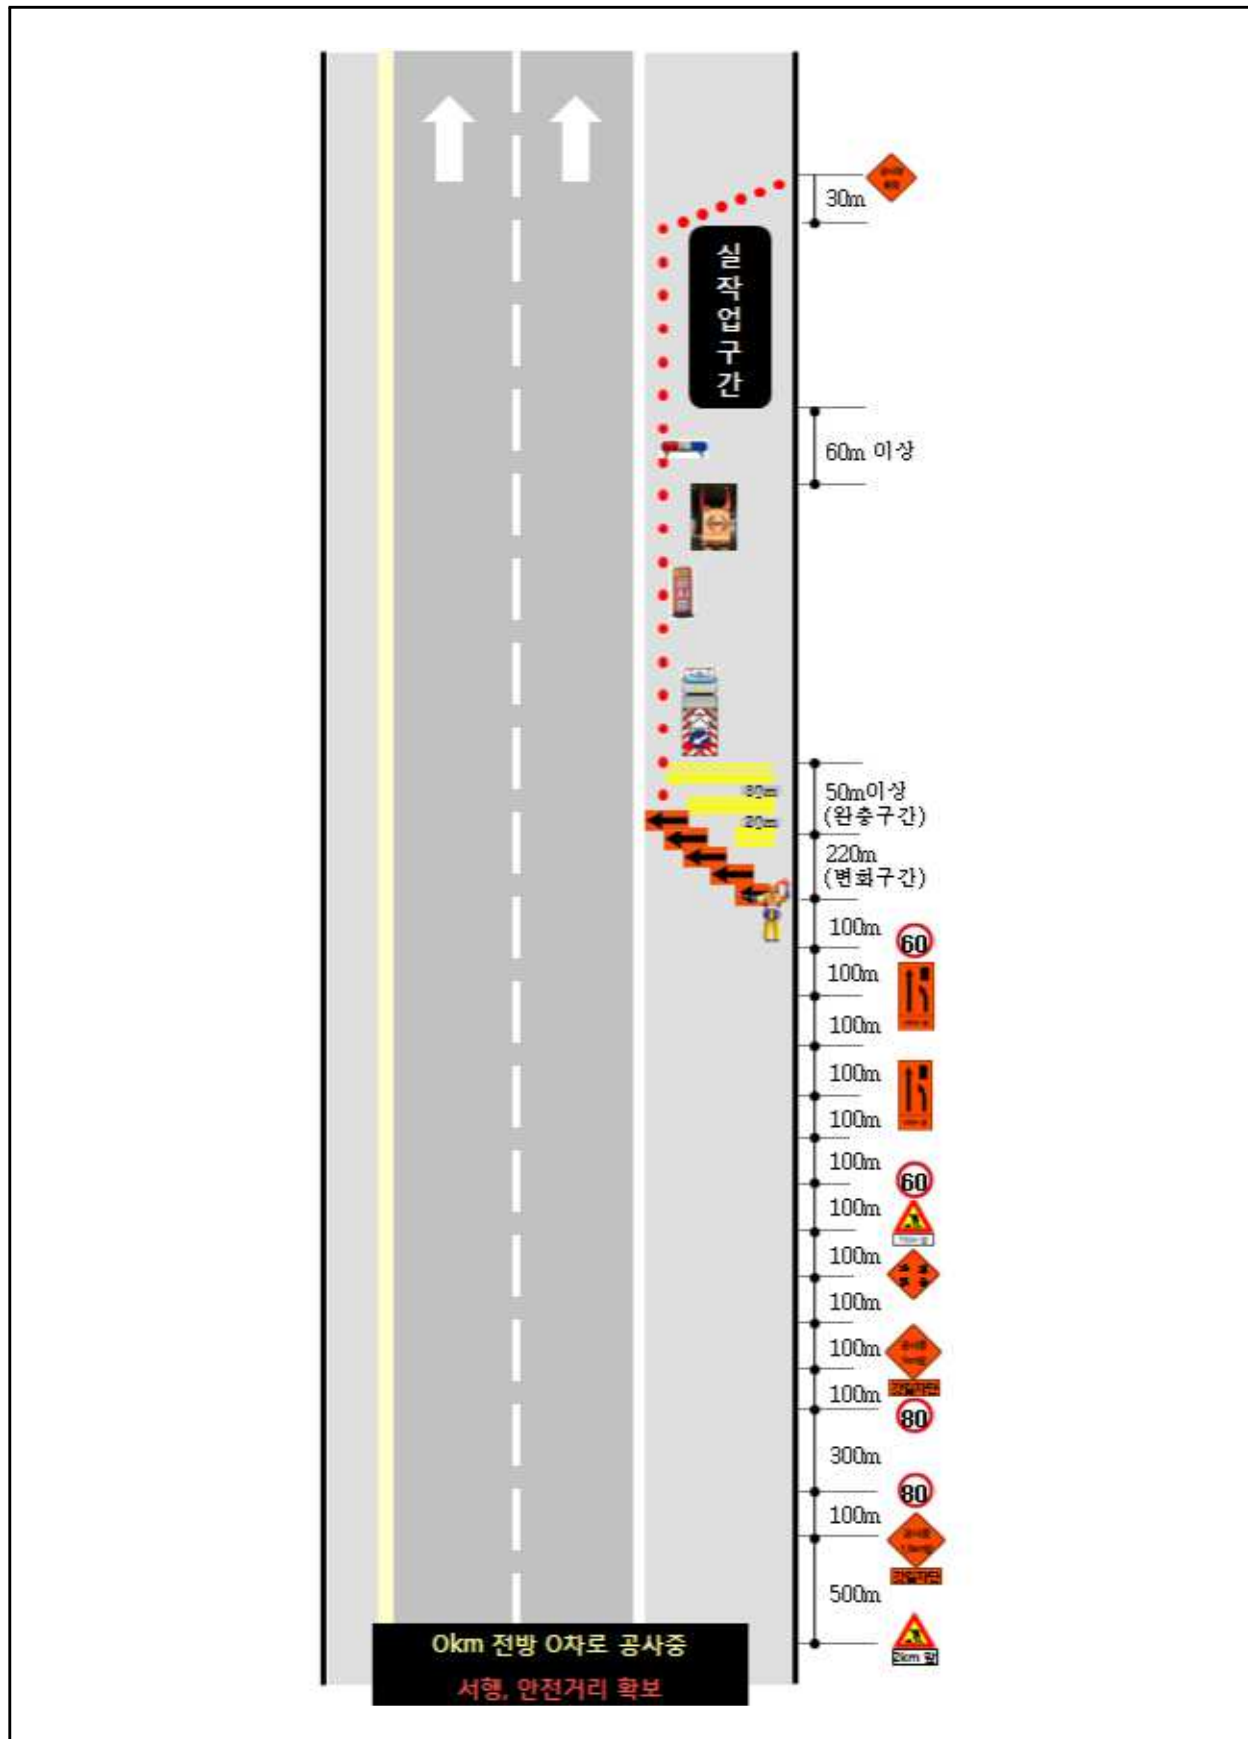
### 3) 길어깨 차단(단기공사)

※ 고속도로 공사장 교통관리기준(하) - 교통관리 예시도 (한국도로공사, 2013년)

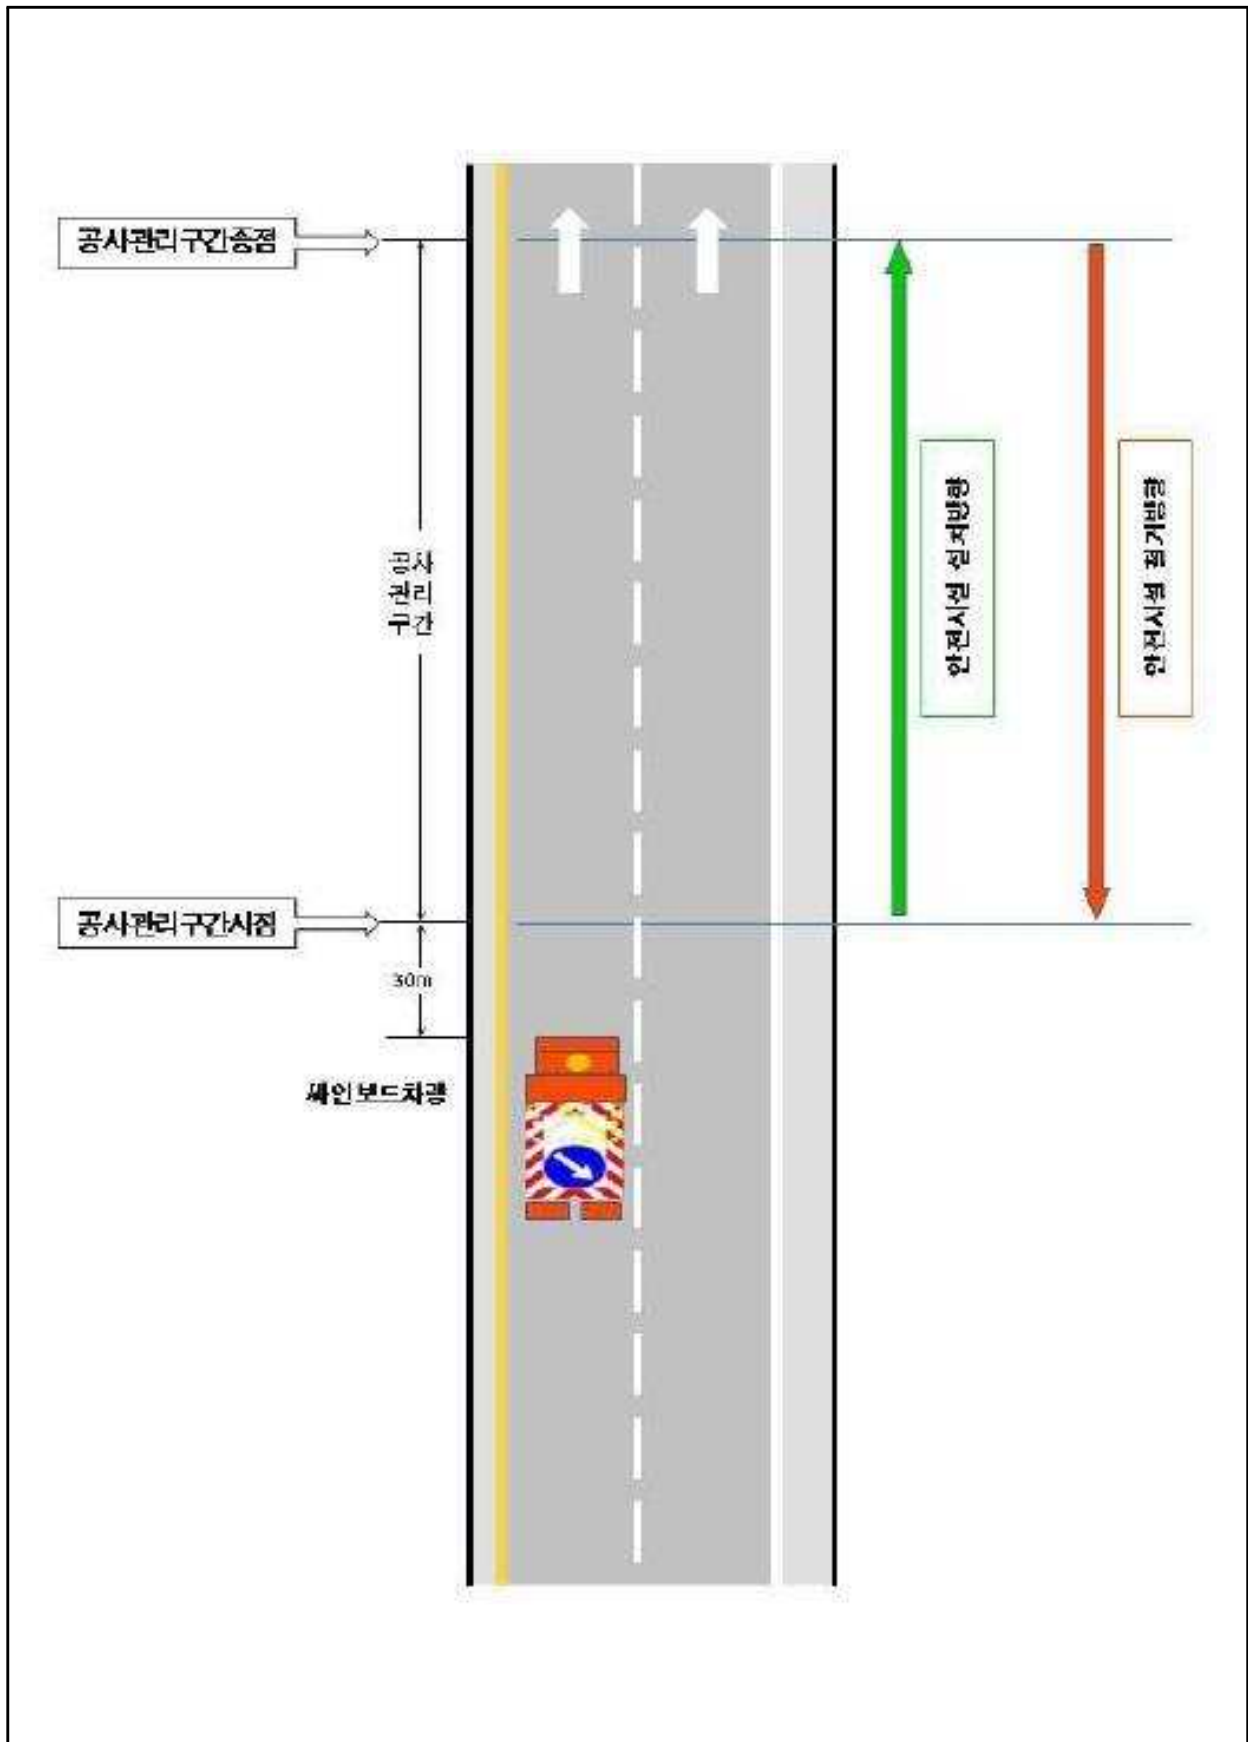
4) 안전시설 설치 및 철거

※ 고속도로 공사장 교통관리기준(하) - 교통관리 예시도 (한국도로공사, 2013년)

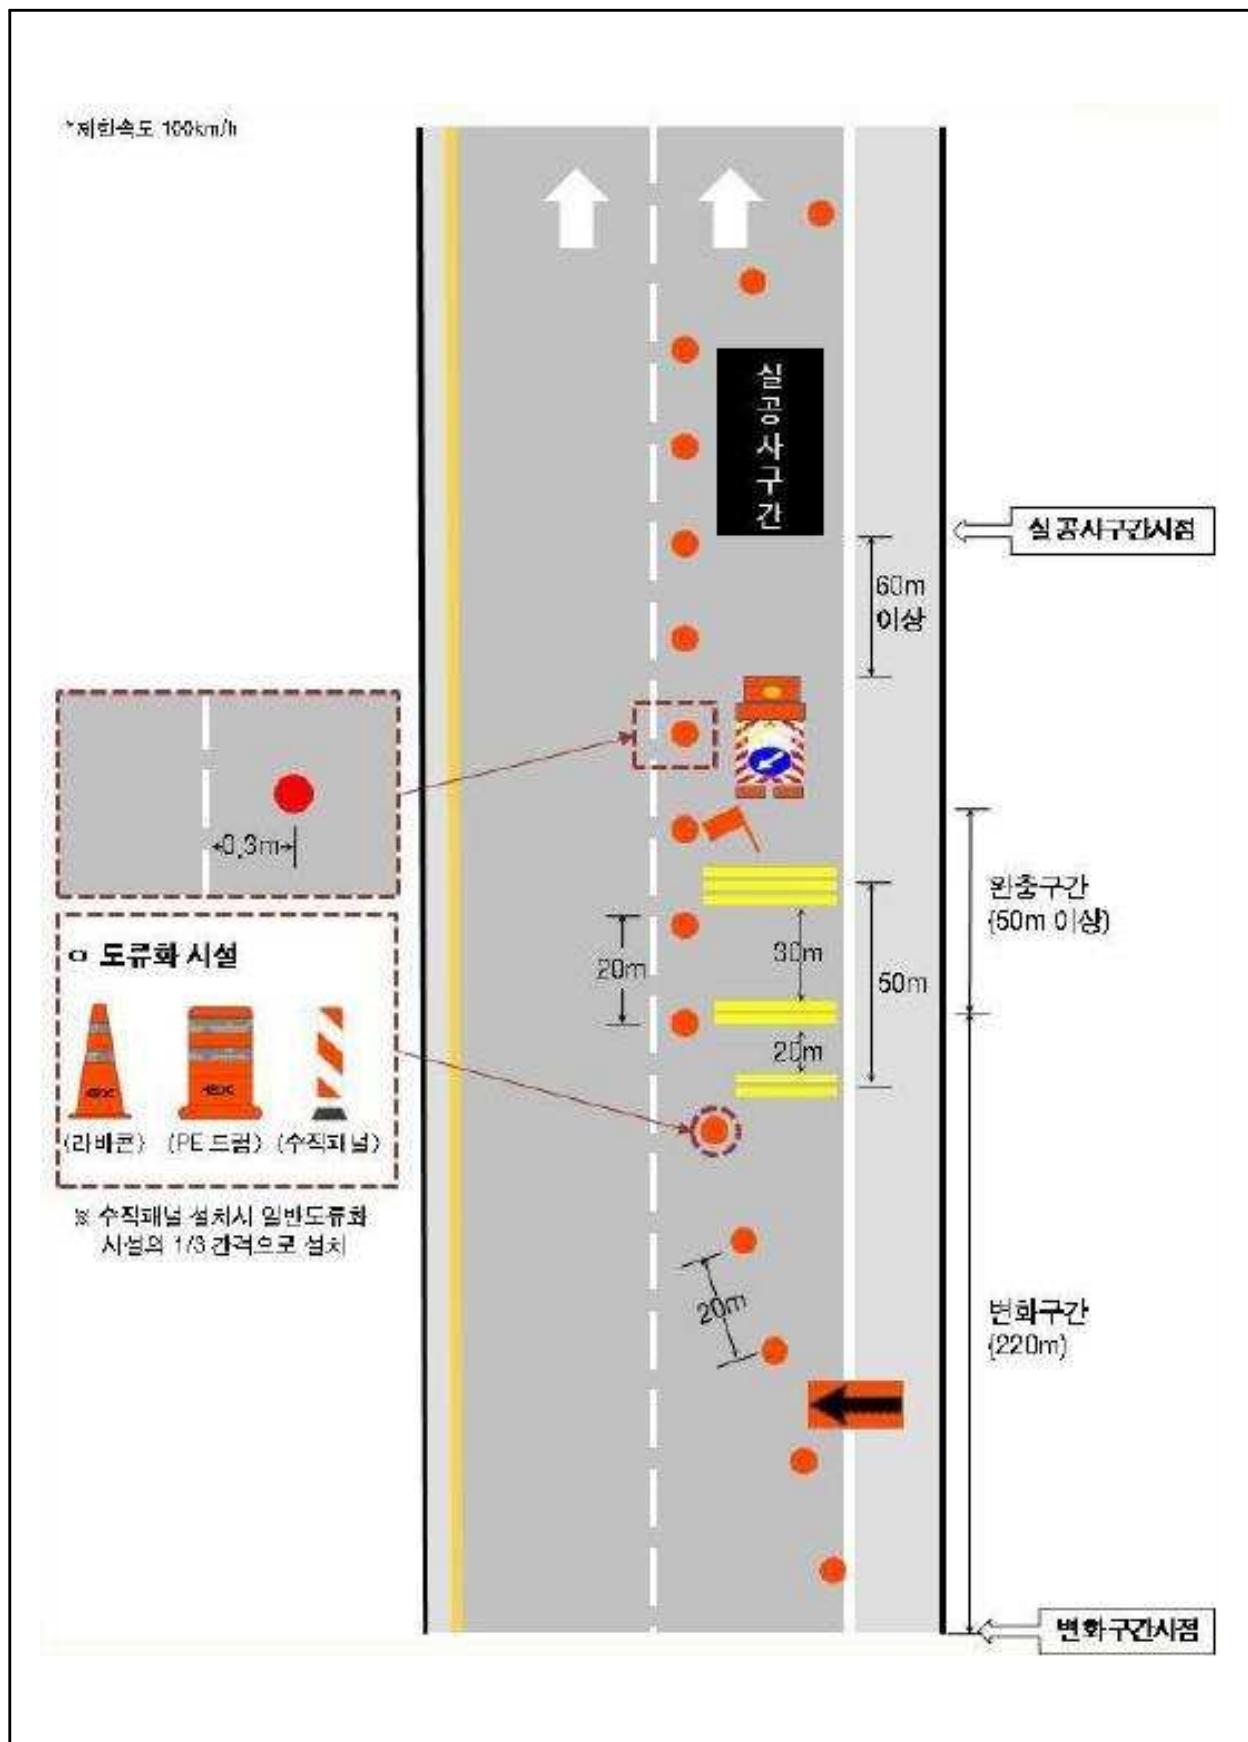
### 5) 안전시설 설치 상세도

※ 고속도로 공사장 교통관리기준(하) - 교통관리 예시도 (한국도로공사, 2013년)
