속사천4교(인천)

### 3. 외관조사

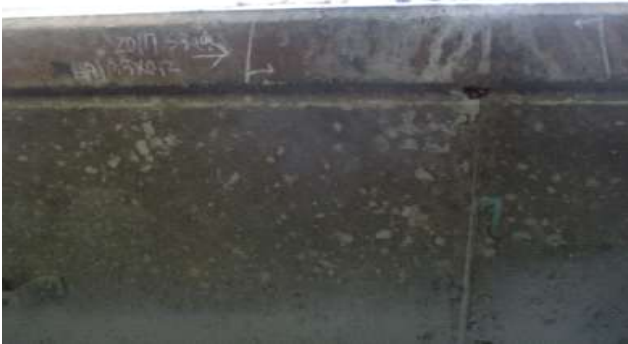
| 시설물명 | | | 속사천4교(인천) | | |
|---|---|---|---|---|---|
| 1 | S3 | | 2 | S1 | |

| 시설물명 | | | 속사천4교(인천) | | |
|---|---|---|---|---|---|
| 사진<br>번호 | 경간/<br>지점 | 바닥판<br>콘크리트 박리(백태) | 사진<br>번호 | 경간/<br>지점 | 바닥판<br>바닥판 테크 백태오염,<br>테크부식 |

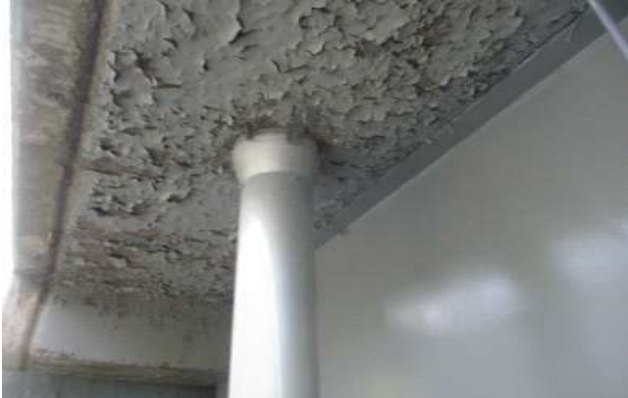
| 3 | S1 | | 4 | S1 | |

| 사진<br>번호 | 경간/<br>지점 | 바닥판<br>콘크리트 표면열화(표층박리) | 사진<br>번호 | 경간/<br>지점 | 바닥판<br>박락 |

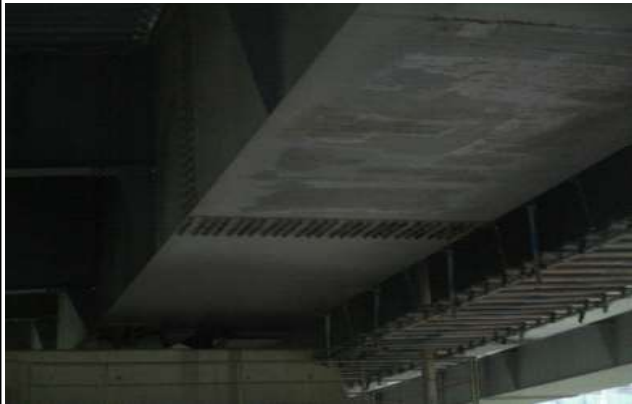
| 시설물명 | | | 속사천4교(인천) | | |
|---|---|---|---|---|---|
| 7 | S1G1 | | 8 | S1G2 | |

| 시설물명 | | | 속사천4교(인천) | | |
|---|---|---|---|---|---|
| 사진<br>번호 | 경간/<br>지점 | 거더<br>도장열화 | 사진<br>번호 | 경간/<br>지점 | 거더<br>SPLICE부 실링재 미처리<br>(우수유입 및 부식) |

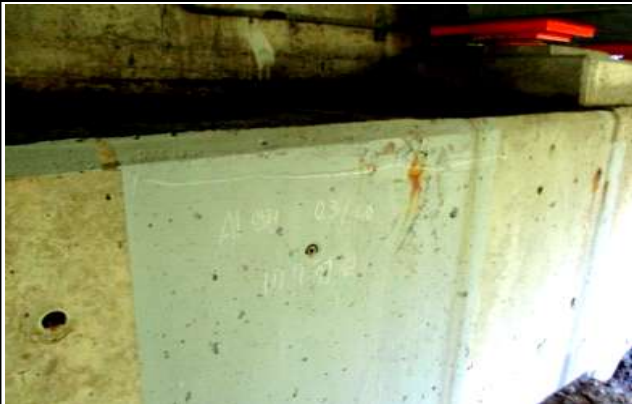
| 9 | A1 | | 10 | A1 | |

| 사진<br>번호 | 경간/<br>지점 | 교대<br>균열(cw=0.3mm) | 사진<br>번호 | 경간/<br>지점 | 교대<br>박리 |

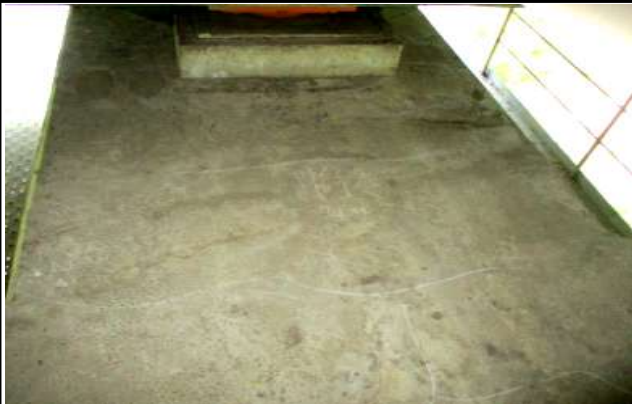
| 11 | P1 | | 12 | P1 | |

| 사진<br>번호 | 경간/<br>지점 | 교각<br>균열(cw=0.3mm) | 사진<br>번호 | 경간/<br>지점 | 교각<br>균열(cw=0.2mm이하) |

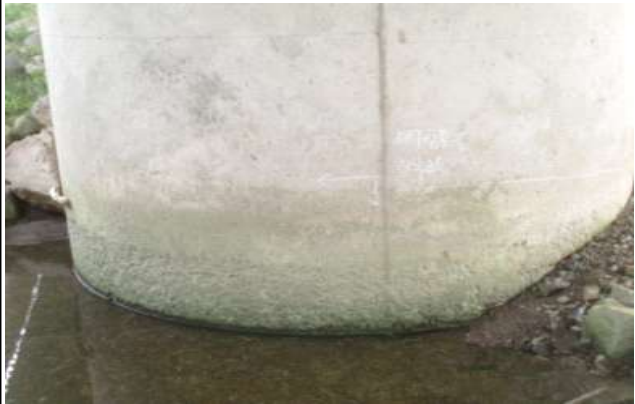
| 시설물명 | | | 속사천4교(인천) | | |
|---|---|---|---|---|---|
| 13 | P1 | | 14 | P1 | |

| 시설물명 | | | 속사천4교(인천) | | |
|---|---|---|---|---|---|
| 사진<br>번호 | 경간/<br>지점 | 교각<br>침식 | 사진<br>번호 | 경간/<br>지점 | 교각<br>균열 및 박리, 박락 |

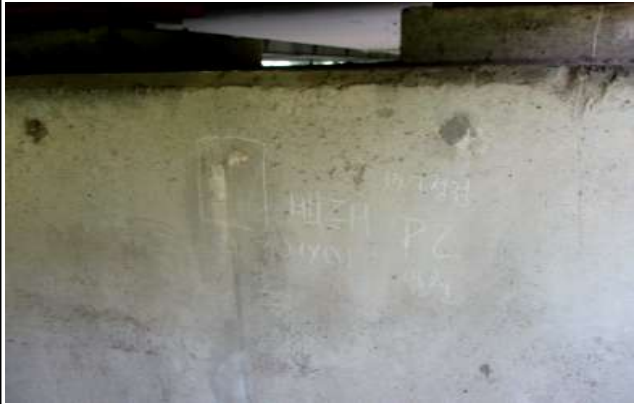
| 15 | P2 | | 16 | P2 | |

| 사진<br>번호 | 경간/<br>지점 | 교각<br>백태 | 사진<br>번호 | 경간/<br>지점 | 교각<br>보수부 균열(cw=0.2mm이하) |

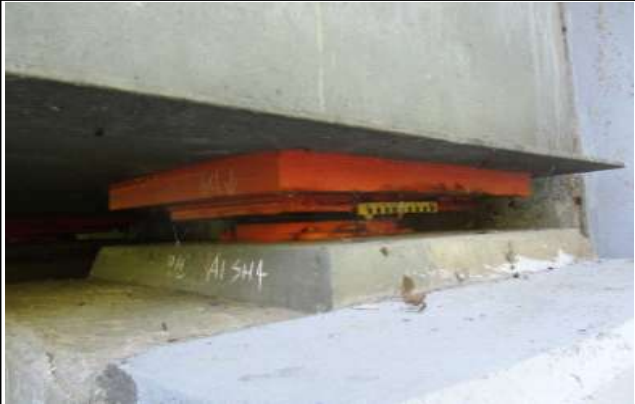
| 17 | A1Sh4 | | 18 | A2Sh2 | |

| 사진<br>번호 | 경간/<br>지점 | 받침<br>받침 부식 | 사진<br>번호 | 경간/<br>지점 | 받침<br>무수축모르타르 파손 |

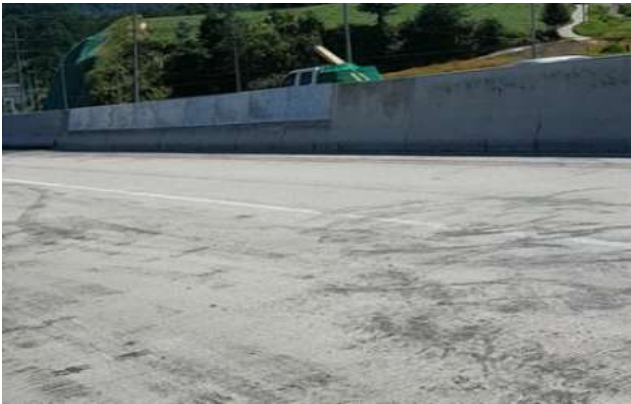
| 시설물명 | | | 속사천4교(인천) | | |
|---|---|---|---|---|---|
| 19 | 교면포장 | | 20 | 전체 | |

| 시설물명 | | | 속사천4교(인천) | | |
|---|---|---|---|---|---|
| 사진<br>번호 | 경간/<br>지점 | 교면포장<br>포장 상태양호 | 사진<br>번호 | 경간/<br>지점 | 배수시설<br>배수구 덮개 망실 |

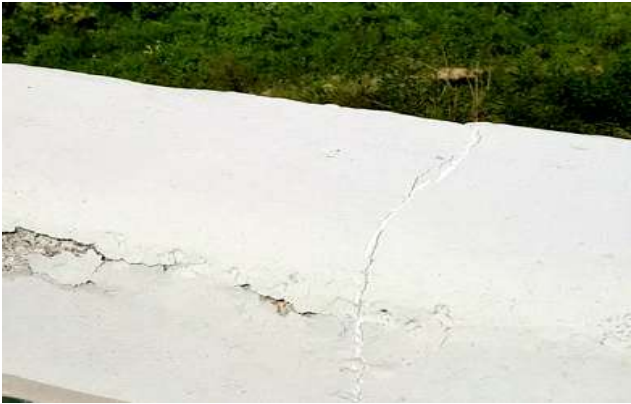
| 21 | S3 | | 22 | S2 | |

| 사진<br>번호 | 경간/<br>지점 | 난간, 연석, 중앙분리대<br>균열(cw=0.2mm) | 사진<br>번호 | 경간/<br>지점 | 난간, 연석, 중앙분리대<br>보수재 박리 |

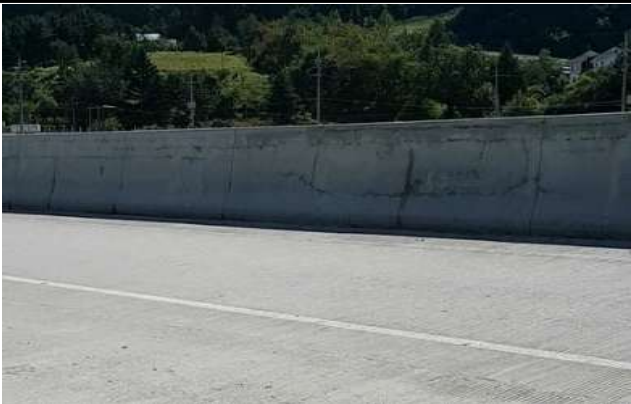
| 23 | S2 | | 24 | S1 | |

| 사진<br>번호 | 경간/<br>지점 | 난간, 연석, 중앙분리대<br>백태 및 균열 | 사진<br>번호 | 경간/<br>지점 | 난간, 연석, 중앙분리대<br>박리 및 박락 |

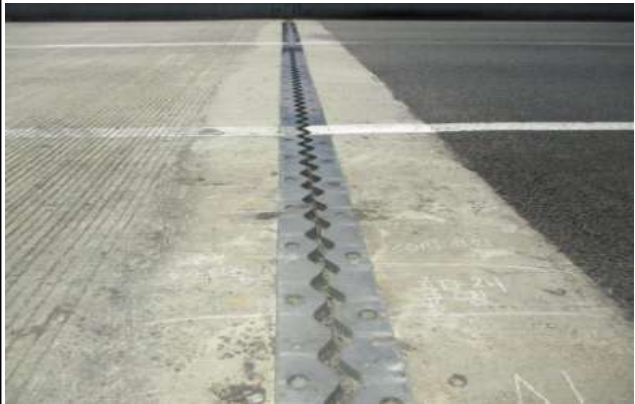
| 시 설 물 명 | | | 속사천4교(인 천) | | |
|---|---|---|---|---|---|
| 25 | A1 | | 26 | A1 | |

| 시 설 물 명 | | | 속사천4교(인 천) | | |
|---|---|---|---|---|---|
| 사진<br>번호 | 경 간/<br>지 점 | 신축이음<br>후타재 균열 및 유간부<br>토사퇴적 | 사진<br>번호 | 경 간/<br>지 점 | 신축이음<br>후타재 균열 |

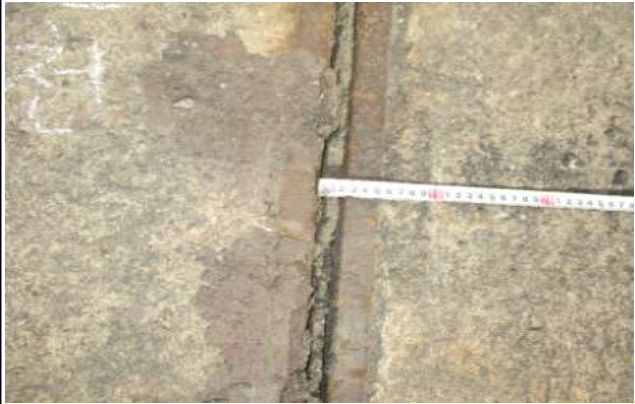
| 27 | A2 | |

| 사진<br>번호 | 경 간/<br>지 점 | 신축이음<br>신축이음 부식 |
