노들남고가 등 7개 시설물 정밀점검 용역

# 과업수행계획서

서울특별시 남부도로사업소

| 주 | 청운구조안전연구원

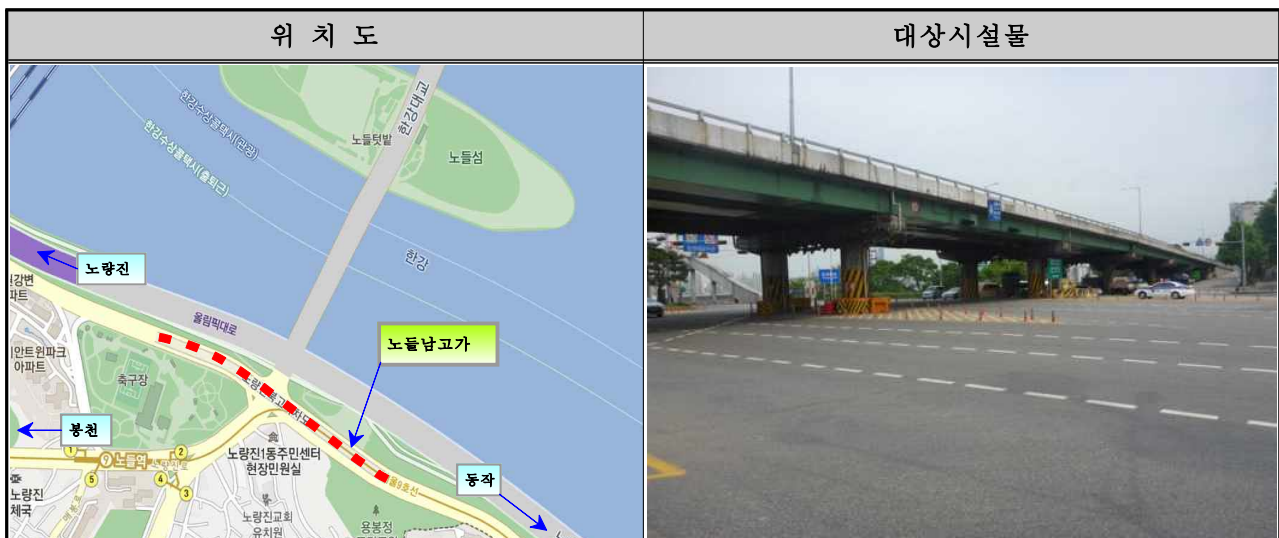
### 1.2.1 노들남고가

| 위 치 | 서울특별시 동작구 본동159<br>(한강대교 남단) | 구조<br>형식 | 상부 | • R.C Slab + Steel Box Girder |
| 연 장 | • 교량구간 : 522.0m<br>(중점부 옹벽구간 : 82.7m 포함) | | 하부 | • 교대 : 역T형<br>• 교각 : T형 |

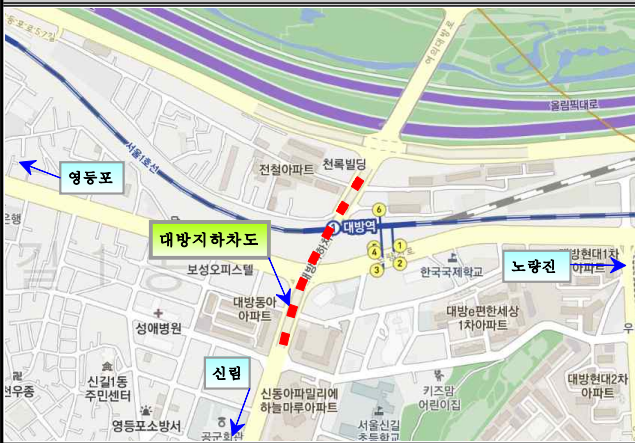
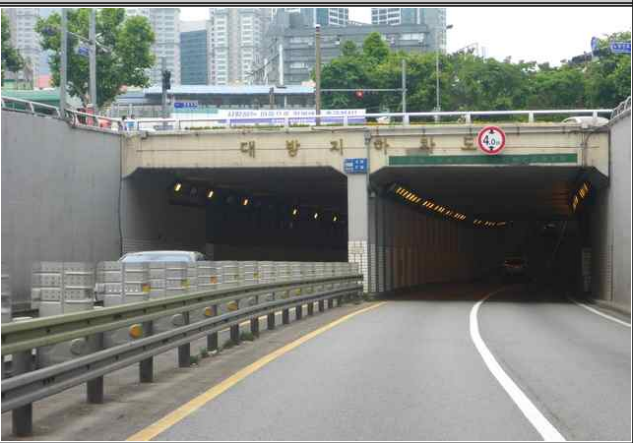
## 1.2.2 대방지하차도

| 위 치 도 | | 대상시설물 | | |
|---|---|---|---|---|
| 위 치 | 서울시 영등포구 신길동 1376 | 구조<br>형식 | Box | • 2련 Box(토피고 없음) |
| 연 장 | • Box 구간 : 160.0m<br>• U-type 구간 : 180.0m | | 옹벽 | • U-type |

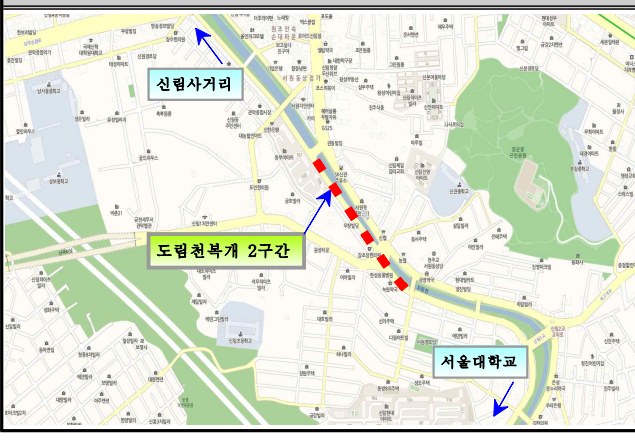
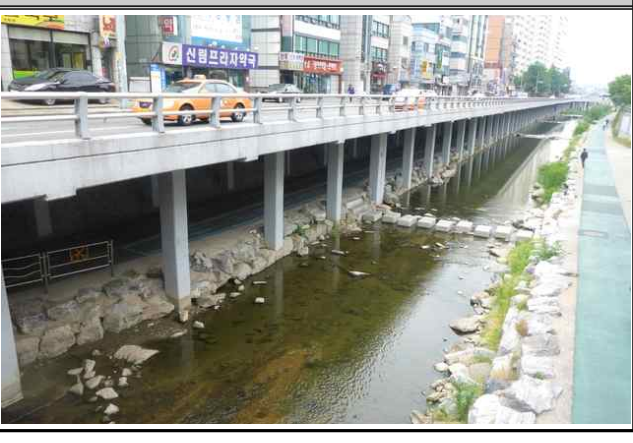
## 1.2.3 도림천복개 2구간

| 위 치 도 | | 대상시설물 | | |
|---|---|---|---|---|
| 위 치 | 서울특별시 신림동 409-4~1641-2(좌안) | 구조<br>형식 | 상부 | • RC Rahmen |
| 연 장 | • 377.0m(12경간) | | 하부 | • 직접기초 |

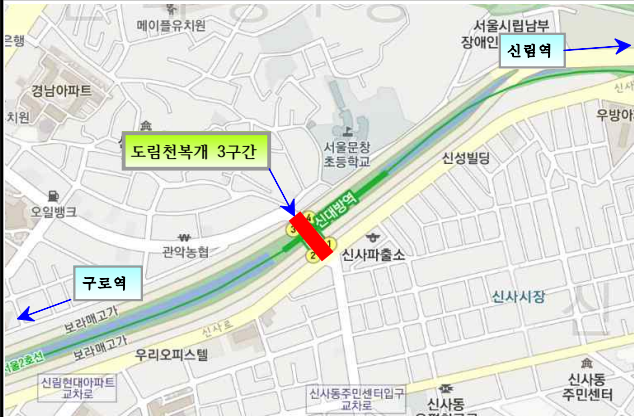
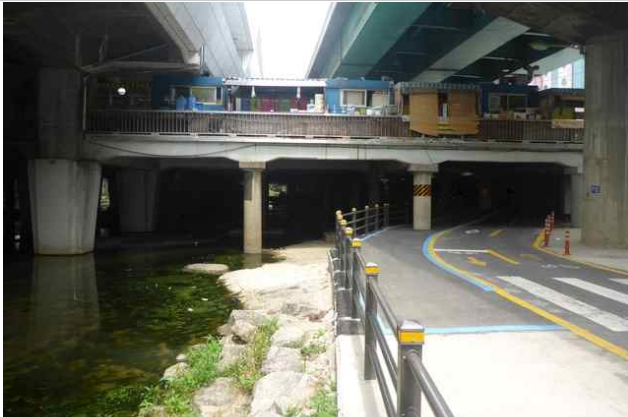
## 1.2.4 도림천복개 3구간

| 위 치 도 | | 대상시설물 | | |
|---|---|---|---|---|
| 위 치 | 서울특별시 신림동517-1~518-1<br>(신대방역사) | 구조<br>형식 | 상부 | • RC Rahmen |
| 연 장 | • 64.7m | | 하부 | • 직접기초 |

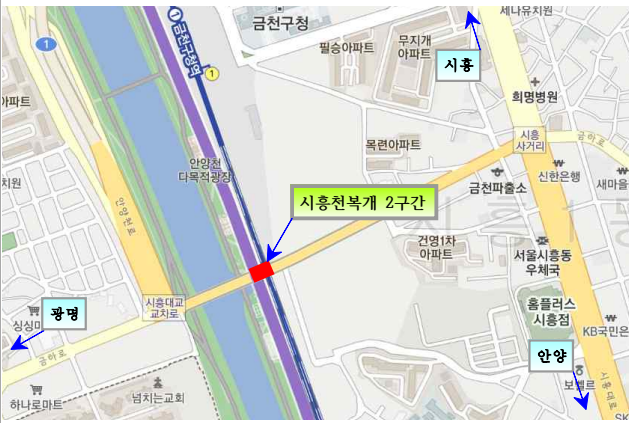
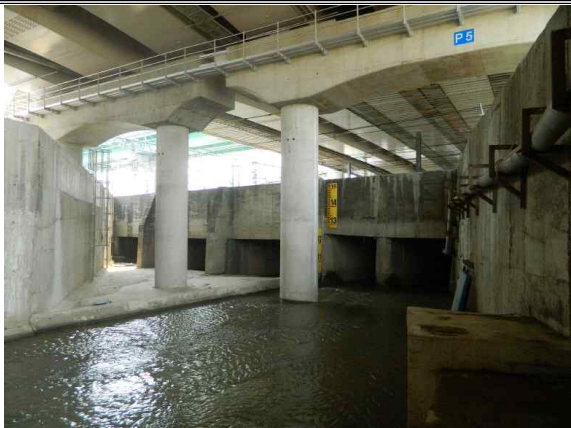
## 1.2.5 시흥천복개 2구간

| 위 치 도 | | 대상시설물 | | |
|---|---|---|---|---|
| 위 치 | 서울특별시 금천구 시흥동<br>996번지(철도시점)~안양천 | 구조<br>형식 | Box | • RC BOX + RC SLAB |
| 연 장 | • 50.0m | | | |

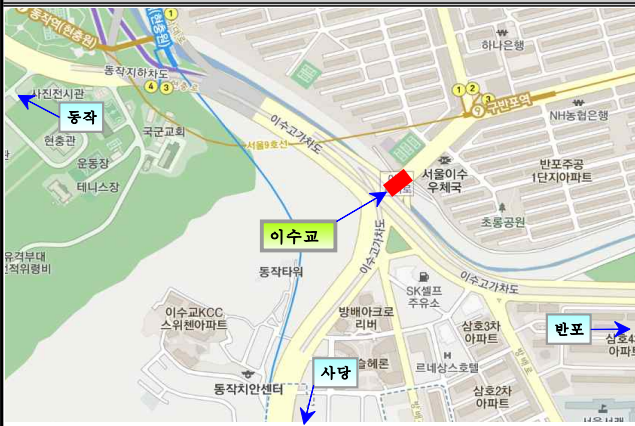
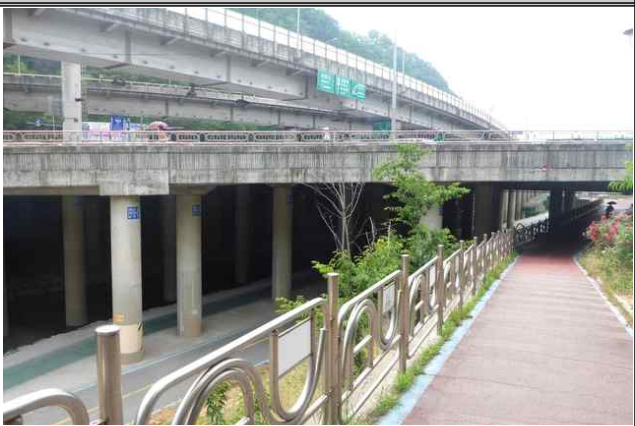
## 1.2.6 이수교

| 위 치 도 | | 대상시설물 | | |
|---|---|---|---|---|
| 위 치 | 서울특별시 서초구 방배동 750 | 구조<br>형식 | 상부 | • PSC Beam (3경간) |
| 연 장 | • 48.1m | | 하부 | • T형 RC 2기 |

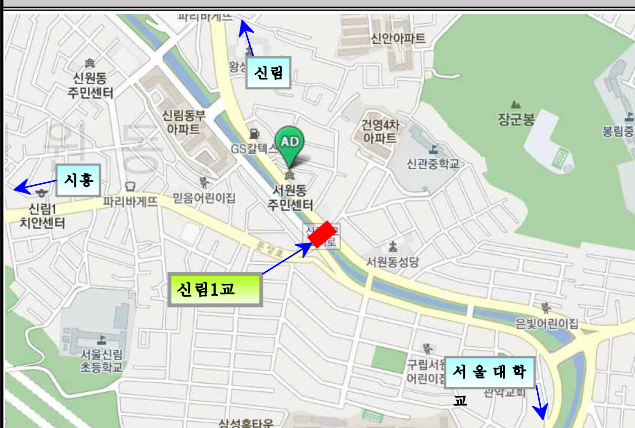
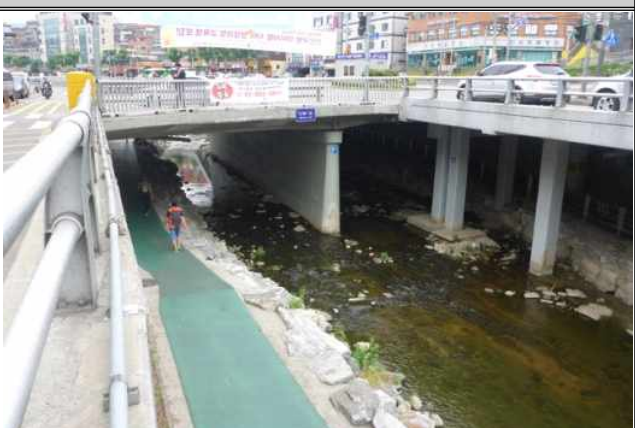
## 1.2.7 신림1교

| 위 치 도 | | 대상시설물 | | |
|---|---|---|---|---|
| 위 치 | 서울특별시 관악구 신림동 808~409 | 구조<br>형식 | 상부 | • RC Slab교(RCS) |
| 연 장 | • (9.5 + 14.6 + 9.9) = 34.0m | | 하부 | • GA/WLP |

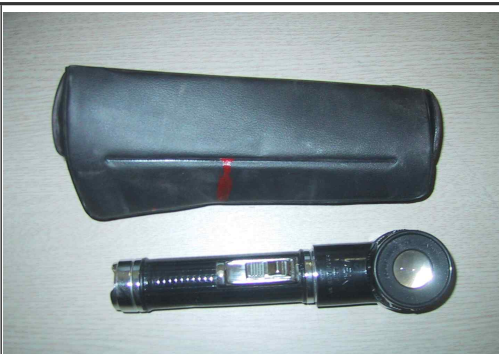
&lt;사진1&gt;

| 장 비 명 | | 규 격 | 용 도 | 활 용 방 법 | 비 고 |
|---|---|---|---|---|---|
| 균 열 측정기 | PSM-20 | PIKA | 균열폭 측정 | 균열폭의 크기와 길이를 확대렌즈를 통해 육안으로 확인 | 사진 1 |

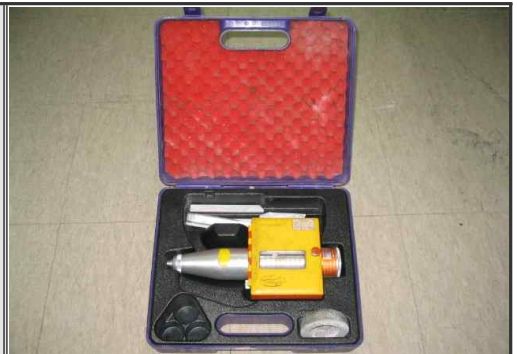
&lt;사진2&gt;

| 장 비 명 | | 규 격 | 용 도 | 활 용 방 법 | 비 고 |
|---|---|---|---|---|---|
| 반발경도 측정기 | Schmidt hammer | NR식 | 콘크리트강도 | 약 3cm 간격에 20회 정도 타격하여 그 값의 평균치를 구함 | 사진 2 |

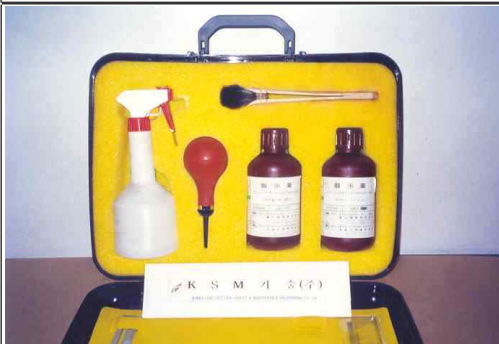
&lt;사진3&gt;

| 장 비 명 | | 규 격 | 용 도 | 활 용 방 법 | 비 고 |
|---|---|---|---|---|---|
| 탄산화 시험기 | | Conkit | 콘크리트 내부 탄산화 체크 | 체크하고자 하는 면을 채취하여 페놀프탈레인 용액 1%를 분사하여 대비되는 색깔로 pH양을 측정 | 사진 3 |

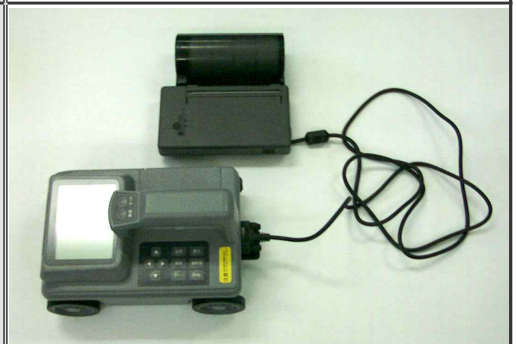
&lt;사진4&gt;

| 장 비 명 | | 규 격 | 용 도 | 활 용 방 법 | 비 고 |
|---|---|---|---|---|---|
| 철 근 탐사기 | RC-Radar | NJJ-105A | 철근 피복두께 측정 (탄산화) | 본체와 연결된 스캐너를 통해 한쪽 방향으로 이동하여 철근의 위치를 액정화면을 통해 측정 | 사진 4 |
