### (구)남한강교 균열심도 DATA

| PROJECT TITLE : | | (구)남한강교 정밀안전진단 용역 | | | | |
| Company | (사)대한산업안전협회 | | Client | 경기도 여주시 | | |

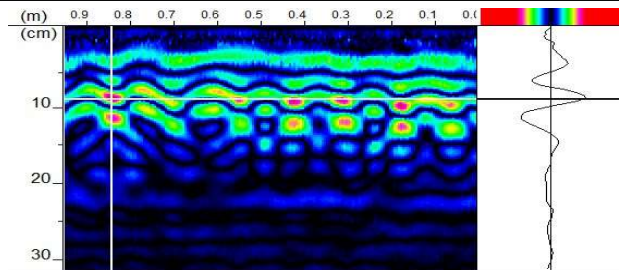
| 측정번호 | 건전부 | | | 평균 | 피복두께 86mm | |
| 1 | 38.9 | 41.3 | 40.1 | 40.1 | | |
| 측정위치 | 균열부(cw=0.2mm) | | | 평균 | | |
| S3-G3<br>(하부) | 48.2 | 43.9 | 43.6 | 45.2 | | |
| | 균열 깊이 | | | 품질 | | |
| | 7.8 | | | 3.74 | | |

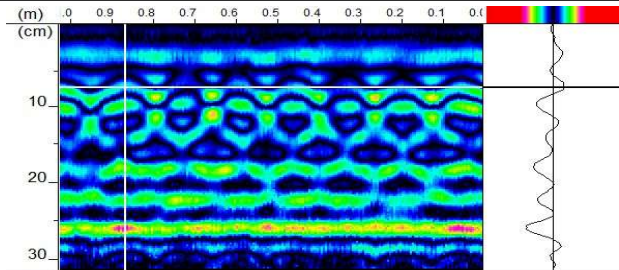
| 측정번호 | 건전부 | | | 평균 | 피복두께 72mm | |
| 2 | 54.3 | 51.3 | 53.9 | 53.2 | | |
| 측정위치 | 균열부(cw=0.2mm) | | | 평균 | | |
| P2<br>(코핑) | 68.2 | 66.9 | 62.8 | 66.0 | | |
| | 균열 깊이 | | | 품질 | | |
| | 11.0 | | | 2.82 | | |

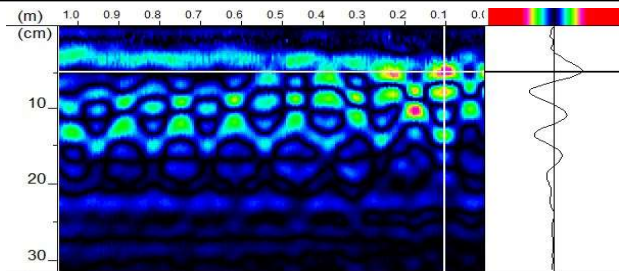
| 측정번호 | 건전부 | | | 평균 | 피복두께 47mm | |
| 3 | 55.4 | 57.3 | 55.1 | 55.9 | | |
| 측정위치 | 균열부(cw=0.3mm) | | | 평균 | | |
| P15<br>(기둥) | 73.6 | 71.9 | 72.7 | 72.7 | | |
| | 균열 깊이 | | | 품질 | | |
| | 12.5 | | | 2.68 | | |
