# 제 1 장 성능평가 개요

## 1.1 과업의 목적

| 구 분 | 시설물명 | 노선 | 연장(m) | 상부형식 | 준공년도 | 비고 |
|---|---|---|---|---|---|---|
| 터널 | 오천터널(하행선) | 국도42호선 | 480.0 | NATM | 2004 | |

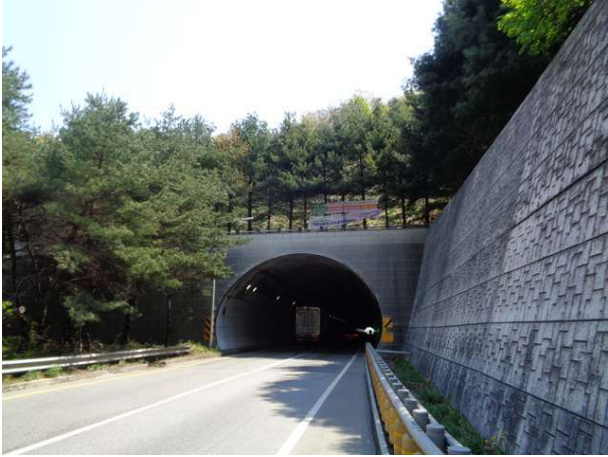
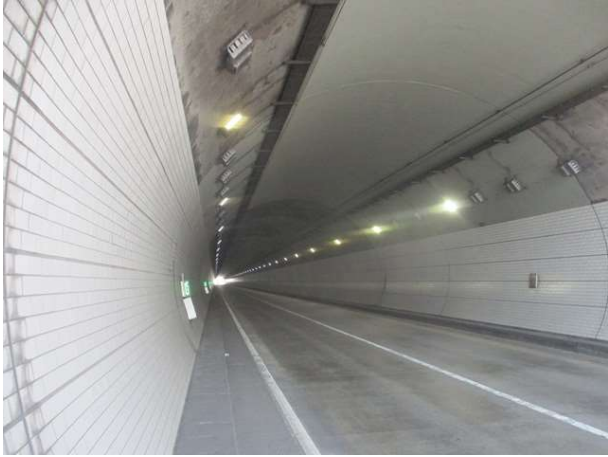
| 구 분 | | 내 용 | 구 분 | 내 용 |
|---|---|---|---|---|
| 〈외부 전경〉 | | 〈내부 전경〉 | | |

| 구 분 | | 내 용 | 구 분 | 내 용 |
|---|---|---|---|---|
| 도로부 | | 콘크리트 포장 | 배수형식 | 측면배수 |
| 부속설비 | | 환기-자연환기, 조명-형광등, 할로젠, 전기-한전수전, 소방-소화전 | | |

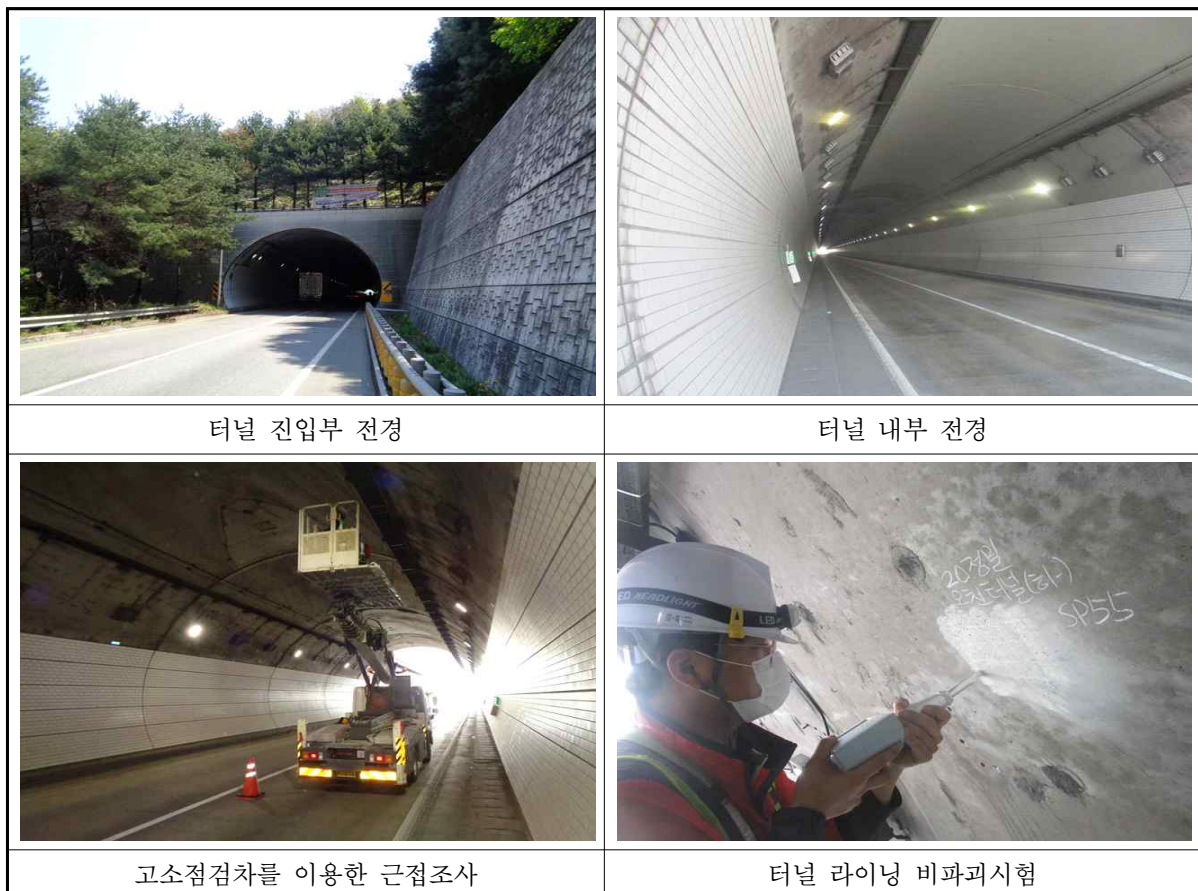
【사진 3.2】 근접조사를 위한 장비 사용 전경

현장조사는 기본시설물에 관한 기초자료를 얻고, 시간이 경과함에 따라 구조물의 상태변화(결함, 손상, 열화 등) 및 균열 폭과 길이 등 구성재료의 변화를 추적하기 위하여 수행한다. 본 과업의 외관조사는 『시설물의 안전 및 유지관리 실시 세부지침 (안전점검·진단 편-2019. 01.)』의 기준에 따라 터널 내·외부에 발생된 각각의 손상 및 결함에 대하여 발생위치, 형태, 크기 등을 조사·기록하였다. 점검대상 부위는 정밀조사를 실시하기 위하여 조명기구 및 점검 장비(고소차)를 이용한 근접조사를 원칙으로 시행하였으며, 점검 망치를 이용한 타격조사를 실시하여 공동 및 박리, 충분리 발생여부를 확인 및 제거를 실시하였다.

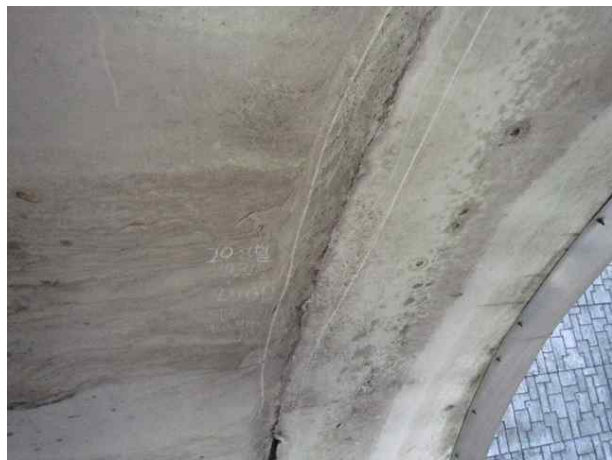
| <p>J1 천단부 조인트 마감불량(L=2.0m)</p> | <p>S19 천단부 균열(cw=0.3mm, L=1.5m)</p> |

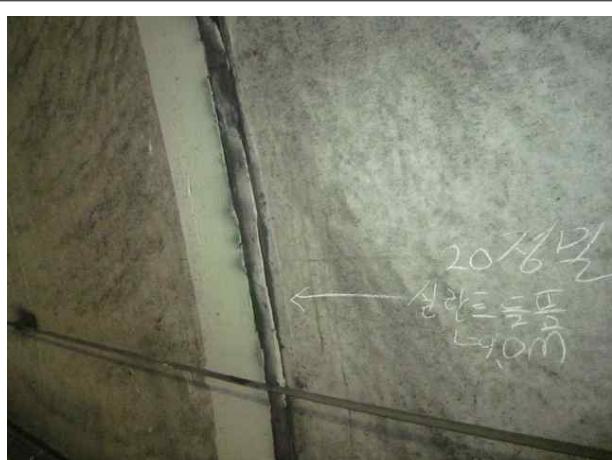
| <p>J46 천단부 실란트 들뜸(L=9.0m)</p> | <p>J47 천단부 조인트 들뜸(A=0.1m×0.4m)</p> |

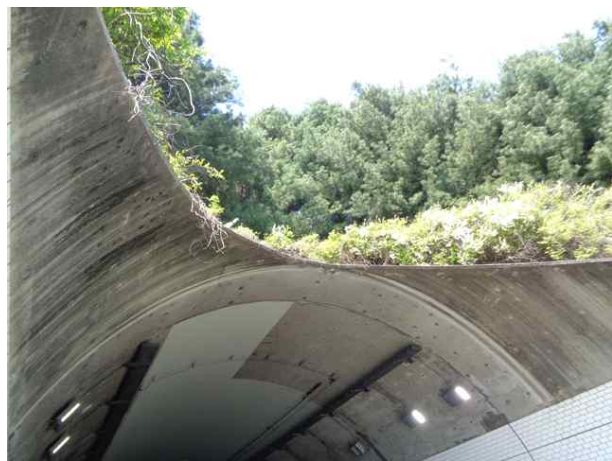
금회 점검시 조사된 공동, 표면오염, 누수흔적의 경우 시공미흡, 타설불량, 공용기간 증가 등에 의한 손상으로 판단되며, 기 발생된 손상부의 경우 구조물의 안전성에 영향을 미칠만한 손상은 아니므로 주의관찰 후 손상의 진전 시 적절한 조치를 취하는 것이 바람직할 것으로 판단된다. 라이닝 일부구간 조사된 누수흔적의 경우 라이닝 누수에 의한 손상으로 판단되며, 현재 표면이 건조한 상태로 보수보다는 주의관찰 후 손상의 진전시 적절한 조치를 취하는 것이 바람직할 것으로 판단된다.

| <p>S56 천단부 표면오염(A=8.0m×4.5m)</p> | <p>S13 천단부 파손 및 균열 보수완료</p> |

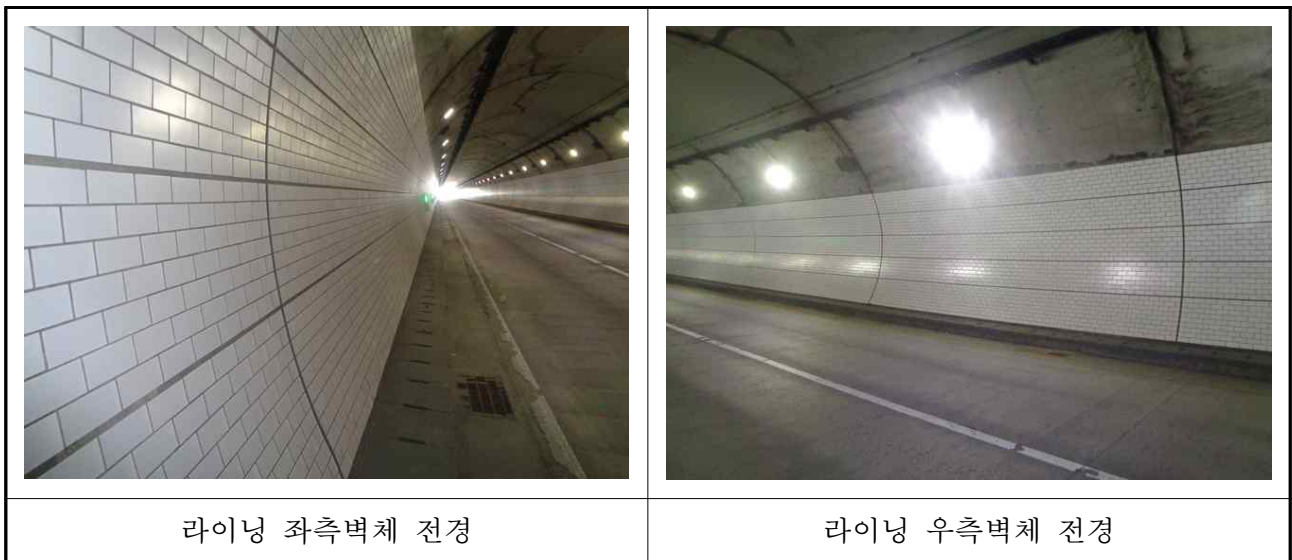
【사진 3.5】 터널 라이닝 측벽부 전경

본 터널의 측벽부는 미관 및 조명효과를 증대시켜 시거환경 확보와 차량 운전자의 사고 예방을 목적으로 측벽부 표면에 타일을 부착하였다. 측벽부 외관조사시 라이닝 측벽부 균열 및 누수 여부, 박리 및 박락, 철근노출, 배부름 및 변형, 타일균열, 파손, 탈락 등에 중점을 두고 외관조사를 실시하였다.

본 터널 측벽부에 발생한 파손 및 이격의 경우 신축이음부 몰탈에서 발생한 손상으로 온도변화에 의한 신축작용 등에 의한 손상으로 판단된다. 기 발생한 손상부의 경우 터널의 안전성에 영향을 미칠만한 손상은 아니나, 손상의 진전 방지를 위한 단면보수, 충전보수 등의 조치가 요망된다.

금회 점검시 조사된 실란트 들뜸 및 파손, 몰탈 탈락의 경우 장기공용에 의한 열화, 라이닝 누수 등에 의해 발생한 손상으로 구조물의 안전성에 영향을 미칠만한 손상은 아니므로 주의관찰 후 손상의 진전 시 적절한 조치를 취하는 것이 바람직 할 것으로 판단되며, 타일 부에 발생한 손상들에 대해서는 안전사고예방 및 미관 확보를 위해 타일 재시공 등 보수를 실시하는 것이 바람직할 것으로 판단된다. 일부구간 발생한 라이닝 측벽부 누수흔적의 경우 라이닝 누수에 의한 손상으로 손상의 진전 방지를 위한 표면처리 등의 조치가 요망된다.

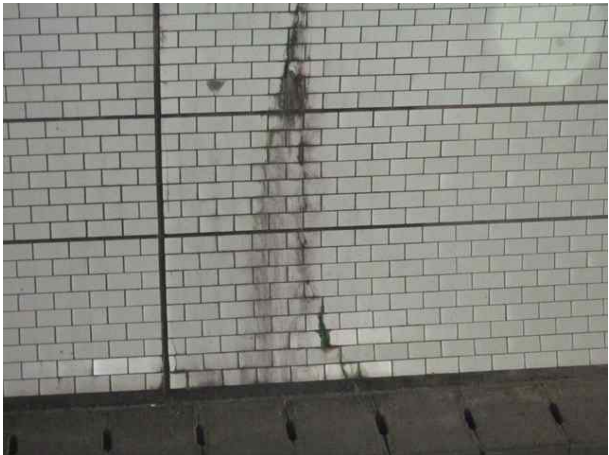
| S52 측벽부 누수흔적(A=0.3m×2.5m) | S52 측벽부 누수흔적(A=0.3m×2.5m) |

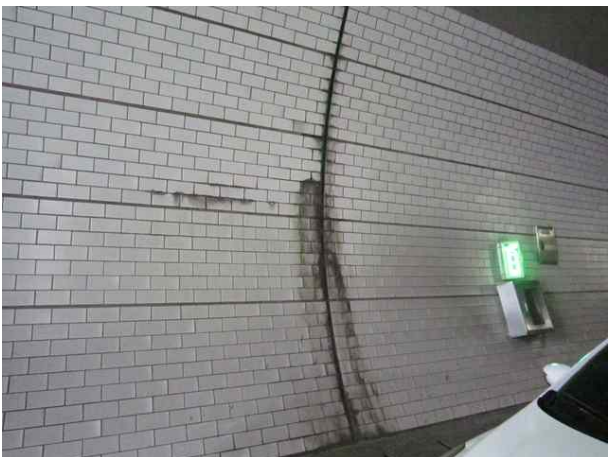
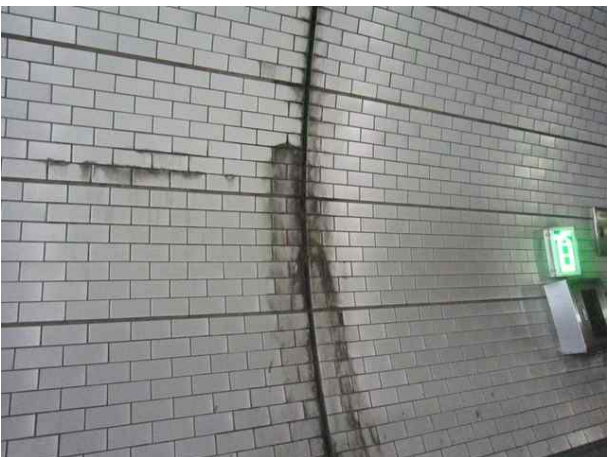
| S54 측벽부 누수흔적(A=0.3m×3.0m) | S54 측벽부 누수흔적(A=0.3m×3.0m) |

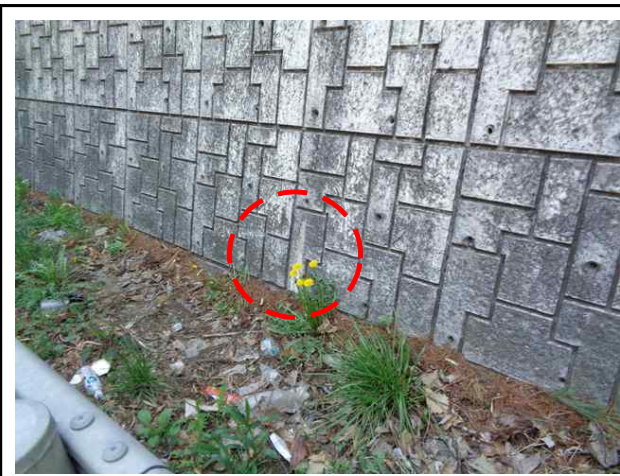
옹벽에 발생된 균열 및 백태의 경우 건조수축 및 온도변화, 공용기간 증가 등에 의한 비구조적 손상으로써 구조물의 사용성 및 안전성에 영향을 미칠만한 손상은 아니므로 주의관찰 후 손상의 진전 시 표면처리, 주입보수 등의 조치를 취하는 것이 바람직하다.

| <p>진입부 옹벽 STA.0+015 백태(A=0.1m×0.6m)</p> | <p>진입부 옹벽 STA.0+040 배수구 막힘</p> |

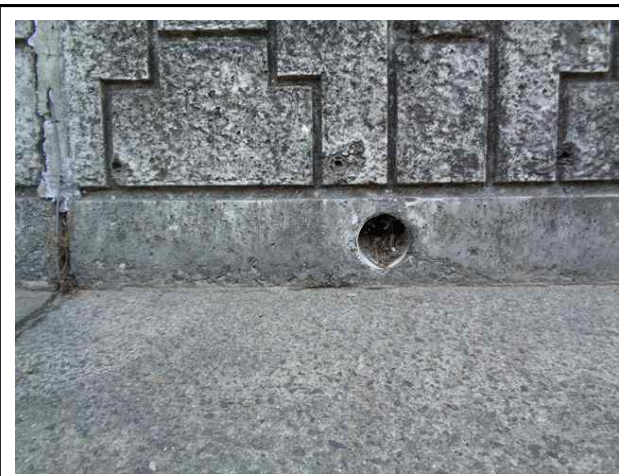
옹벽에 시공된 수평배수공의 경우 공용기간 증가, 이물질퇴적 등에 의한 배수구 막힘이 일부구간 조사되었으며, 배수공이 불량하여 배면부의 지하수가 원활히 배출되지 않을 경우 저면활동, 원호활동, 전도, 균열 등의 손상을 야기시키므로 주기적인 정비가 필요할 것으로 판단된다.

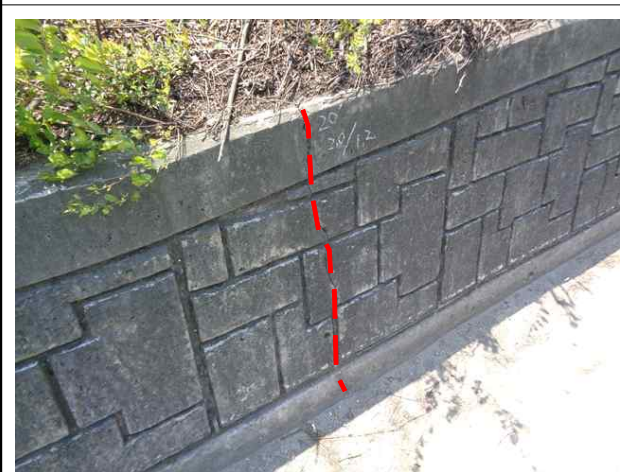
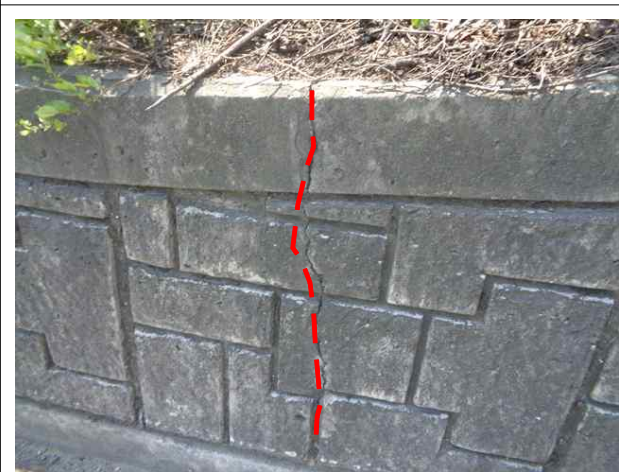
| <p>진출부 옹벽 STA.0+040 균열(cw=2.0mm, L=1.2m)</p> | <p>진출부 옹벽 STA.0+040 균열(cw=2.0mm, L=1.2m)</p> |

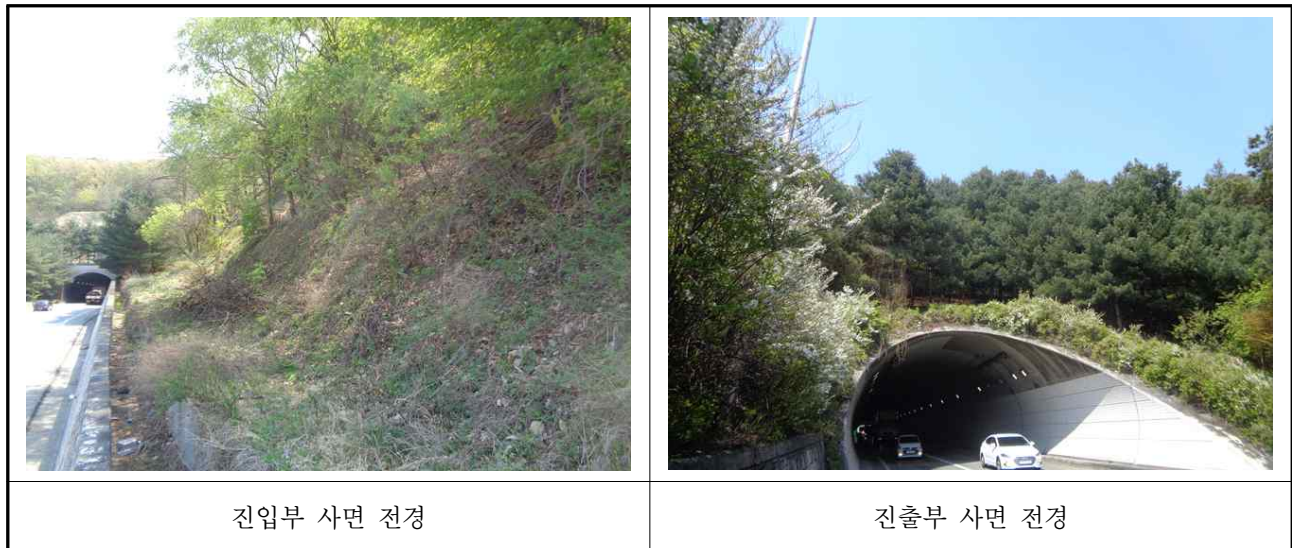
【사진 3.9】 사면 진·출입부 전경

본 터널준공 이후 지형의 변화나 사면활동 등의 외형적인 변화는 없는 것으로 관찰되었으며, 안전성에 위해한 요소는 없는 것으로 판단된다. 사면 외관조사시 슬라이딩, 함몰여부, 등에 중점을 두고 외관조사를 실시하였다.

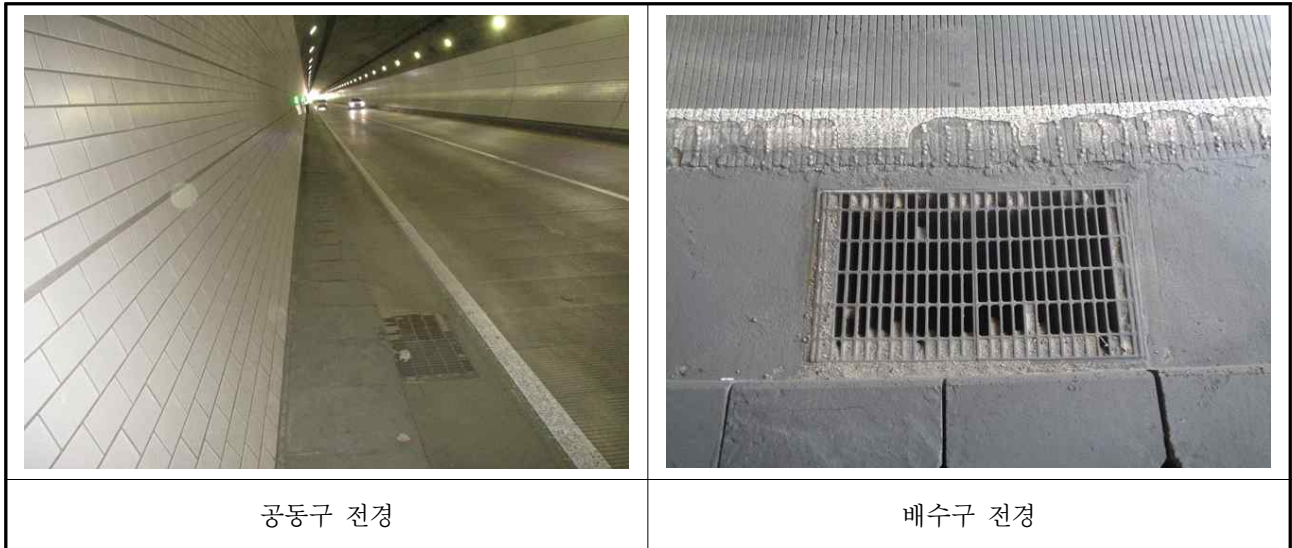
【사진 3.11】 공동구 및 측구(배수로) 전경

본 터널의 좌·우벽체 하단부에 위치한 공동구 및 배수시설에 대한 효율적인 유지관리를 위해 설치된 시설물로 공동구 덮개 파손, 본체 콘크리트 파손, 배수구 막힘 등에 주안점을 두고 외관조사를 실시하였다.

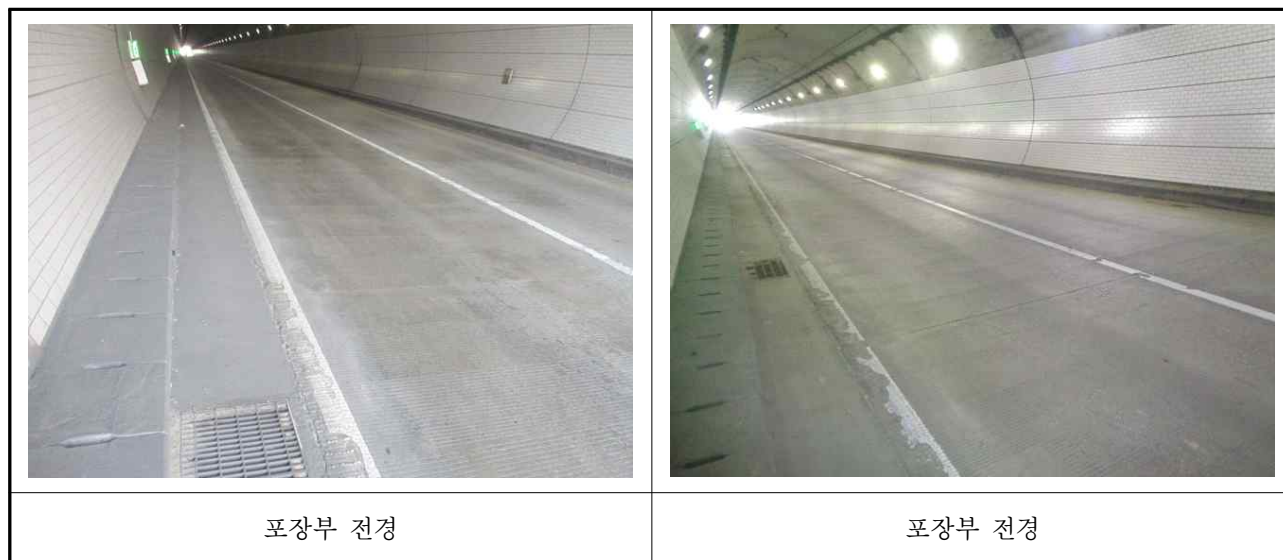
【사진 3.13】 터널 포장부 전경

본 터널의 포장부는 인버트 콘크리트(650mm)를 포설하여 포장층을 구성하고 있으며, 종방향 그루빙이 시공되어 있다. 포장부 외관조사 시, 균열 및 파손, 토사퇴적, 포장패임, 함몰 등에 중점을 두고 외관조사를 실시하였다.

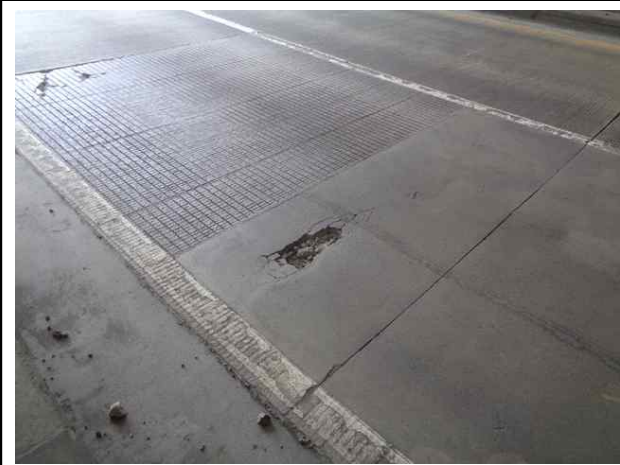
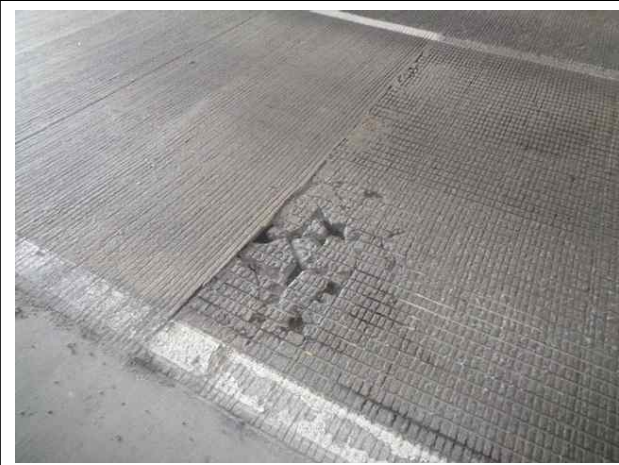
콘크리트 포장에 발생한 균열, 굽힘, 망상균열, 박리, 파손의 경우 통행차량의 반복하중, 공용기간 증가에 의한 열화, 노면수 및 제설재 유입에 따른 동결융해의 반복 등에 의한 손상으로 판단되며, 현재 전구간에 걸쳐 손상이 고르게 분포되어 있다. 특히, 일부 손상부의 경우 손상의 진전이 발생한 상태이며, 기 점검 이후 추가 발생한 손상이 다수 조사되었다. 터널 포장부의 경우 구조물의 안전성에 영향을 미치는 부재는 아니나, 통행차량의 주행성 및 안전성 확보를 위한 보수가 필요할 것으로 판단된다. 또한, 부분 보수시 재손상이 발생할 가능성이 높으므로, 부재의 사용성 확보 및 통행차량의 주행성, 안전성 확보를 위한 전면 재포장이 바람직 할 것으로 판단된다.

| S2 포장 파손(A=1.0m×0.3m) | S3 포장 파손(A=1.5m×1.0m) |

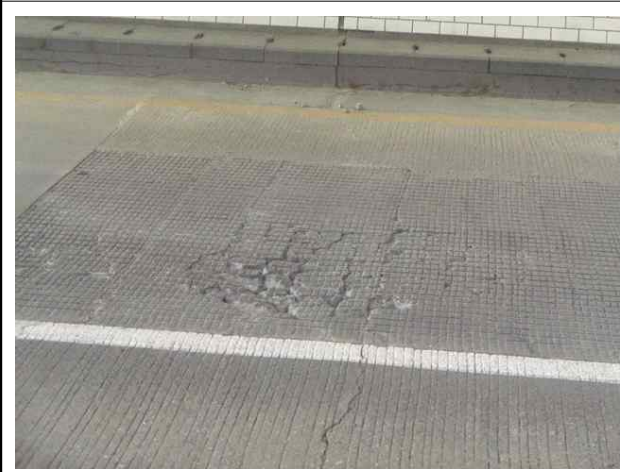
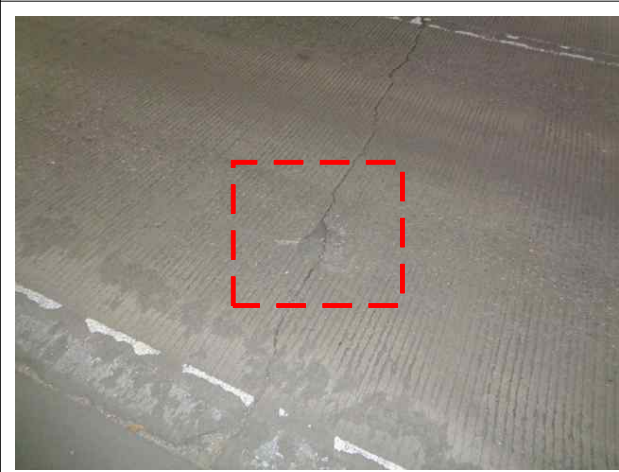
| S5 포장 파손(A=1.5m×2.0m) | S22 포장 파손(A=0.3m×0.3m) |

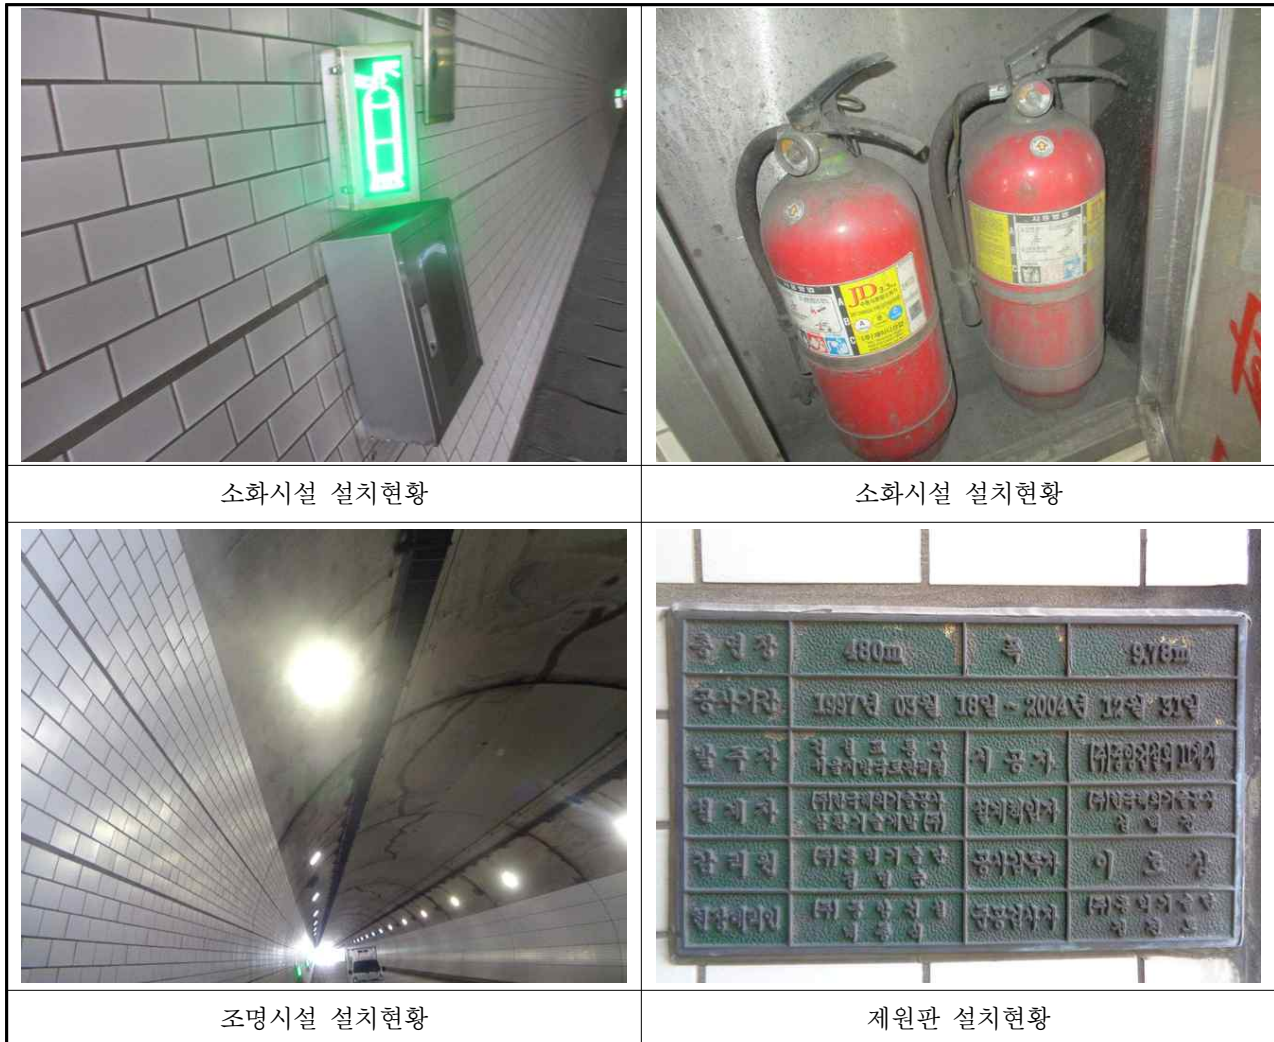
【사진 3.15】 기타 부속시설 전경

본 터널의 부속시설은 조명시설, 소화시설, 부대시설 등이 설치되어 있다.

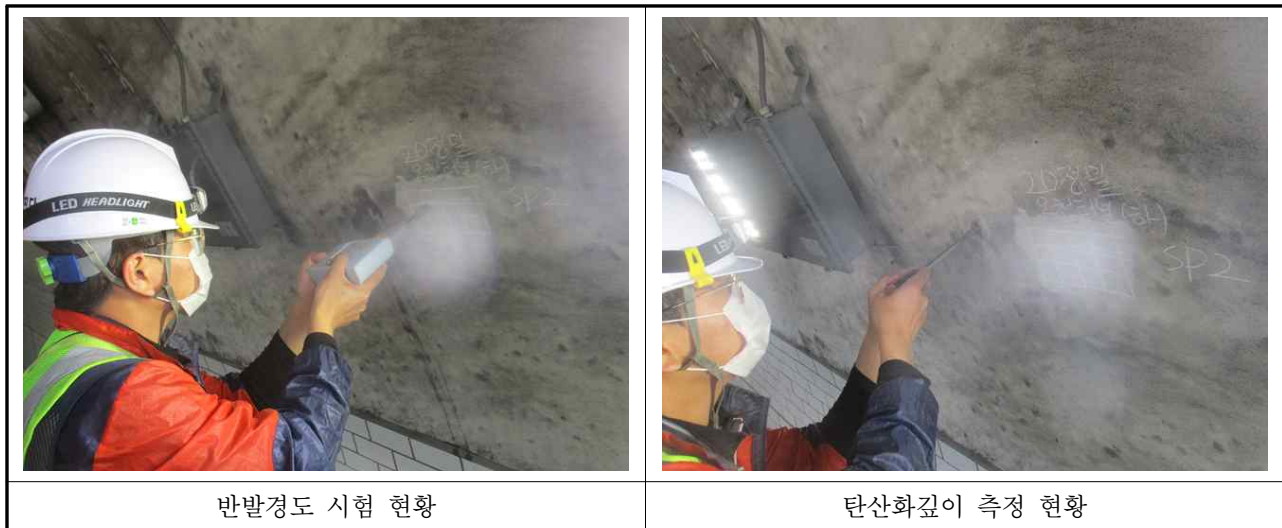
【사진 3.17】 콘크리트 내구성조사 현황

콘크리트 강도 등 시공정밀도 검증이 필요한 재료시험은 내구성 시험의 정확한 값을 얻기 위하여 접근성이 용이하고 콘크리트의 요철 및 곰보작국 등을 피하여 외관상 양호한 곳을 선정하여 내구성 시험을 실시하였다. 따라서 본 터널의 내구성 시험은 고소작업차를 이용하여 천단부 등의 주요부재를 중심으로 우선적으로 선정하여 시험위치를 정하였다.

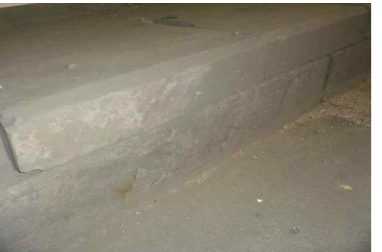
| 구 분 | 현 황 | 관리방안 | 관련사진 |
|---|---|---|---|
| 공동구 | <ul style="list-style-type: none"> <li>•덮개 파손</li> <li>•측구 철근부식, 층분리</li> </ul> | <ul style="list-style-type: none"> <li>•정기 및 차기 정밀안전점검 시 손상 수량 증가, 발생여부 확인</li> </ul> | |
