# 2020년 국도3호선 수하3교(상) 등 5개소 정밀안전점검 및 성능평가 용역 과업수행계획서

2020. 3

수원 국토관리사무소

[주] 명성엔지니어링

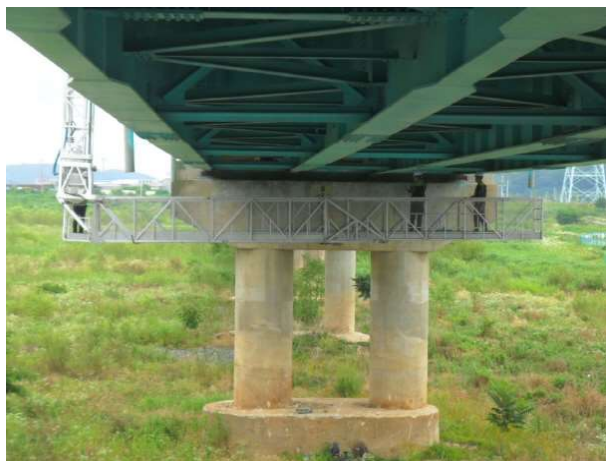
교량굴절차를 이용한 외관조사(예)

- 사전조사를 통해 각 시설물별 접근방법 수립 (교량점검차 및 고소차)
- 향후 발주처(본사 및 지사)와 협의를 통해 각 시설물별 세부계획 수립예정

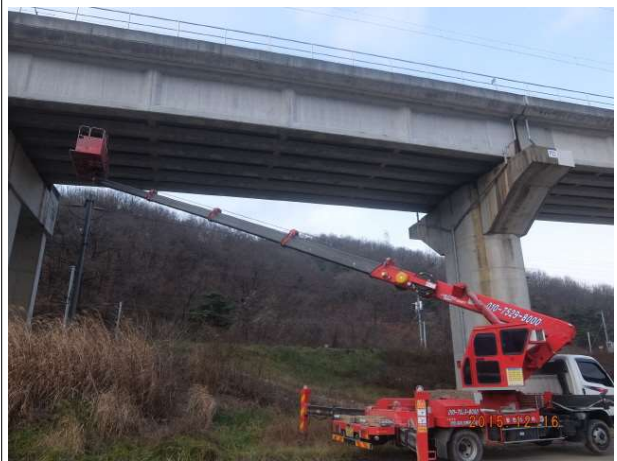
고소점검차를 이용한 외관조사(예)
