# 제 1 장 정밀안전점검 개요

국도 42호선 오천터널(상) 정밀안전점검 과업수행 흐름도는 다음과 같다.

본 과업 대상시설물인 오천터널(상)의 현황은 다음과 같다.

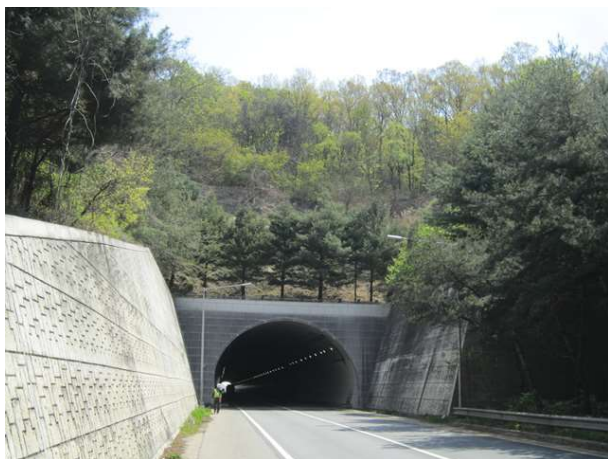
외부 터널 입구: 콘크리트 절개벽과 나무가 둘러싸인 터널 입구로, 도로가 터널로 들어가는 모습이 보인다.

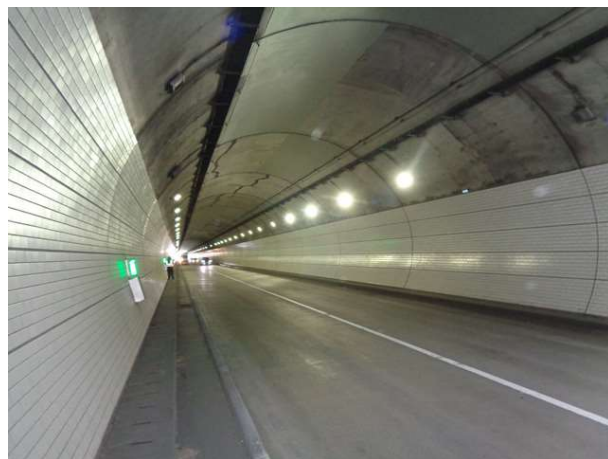
터널 내부: 평평한 도로와 양쪽에 설치된 조명등이 길게 이어져 있는 터널 내부 모습이다.

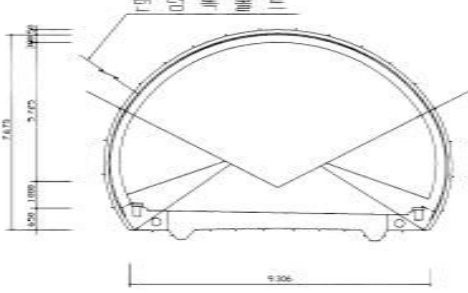
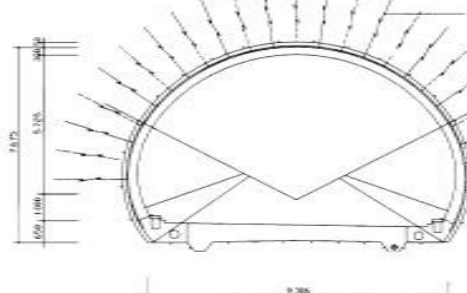
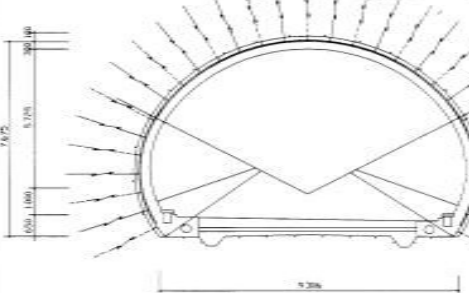
## 터널공법개요도(1)

| 구분 | | 표준형식 I | 표준형식 II | 표준형식 III |
|---|---|---|---|---|
| 착용구간 | 서울방향 | | STA 0K+947.6 - 1K+022.6<br>1K+146.2 - 1K+158 L=87M | STA 0K+811.6 - 0K+947.6, STA 1K+092.2 - 1K+146.2,<br>1K+158 - 1K+166.2 L=198M |
| 대상토질 | | RMR = 100 - 80 | RMR = 80 - 60 | RMR = 60 - 40 |
| 굴착 | 굴착공법 | 전단면굴착 | 전단면굴착 | 전단면굴착 |
| | 1회 굴착장 / 지보설치길이 | 3.0 M / 6.0 M | 3.0 M / 3.0 M | 2.0 M / 2.0 M |
| 지보 | -shotcrete (SHOTCRETE) | 5 cm | 5 cm | 10 cm |
| | rock bolt (ROCK BOLT) | 길이 3.0 M | 3.0 M | 4.0 M |
| 패 | 강지보공 (STEEL RIB) | 간격 1.334 { 8.667 } | 3.500 { 8.667 } | 3.500 { 8.668 } |
| | 라이닝 콘크리트 (LINING CON'C) | 두께 30 cm | 30 cm | 30 cm |

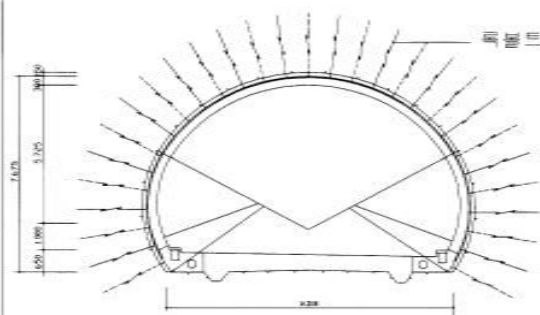
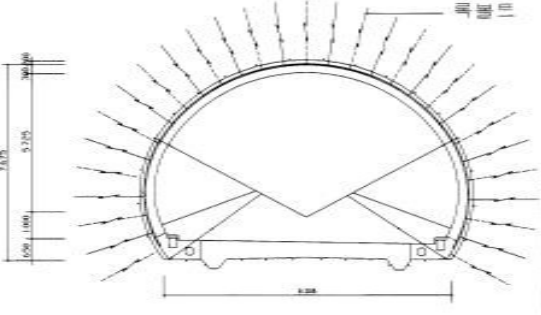
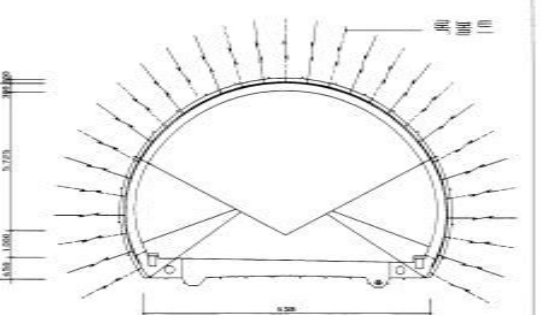
터널공법개요도 (2)

| 구분 | | 표준형식 IV | 표준형식 V | 표준형식 VI |
|---|---|---|---|---|
| 적용구간 | 서울방향 | STA 0K+799.6 - 0K+811.6, STA 1K+022.6 - 1K+033.1, STA 1K+048.7 - 1K+092.2, 1K+166.2 - 1K+178.2 L=78M | STA 0K+787 - 0K+799.6, STA 1K+033.1 - 1K+048.7, 1K+178.2 - 1K+208.2 L=58.2M | STA 1K+208.2 - 1K+223 L=14.8M |
| 대상토질 | | RMR = 40 - 20 | RMR = 20 - 0, 지형조건 불리한 곳 | RMR = 20 - 0, 경구 시점부 |
| 굴착 | 굴착공법 | 반단면굴착 | 반단면굴착 | 반단면굴착 |
| | 1회 굴진장 / 지보설치길이 | (상)1.5M/1.5M, (하)1.5M/3.0M | (상)1.2M/1.2M, (하)1.2M/1.2M | (상)1.2M/1.2M, (하)1.2M/1.2M |
| 지 | 슈트리트 (SHOTCRETE) | 15 cm | 20 cm | 20 cm |
| 보 | 록볼트 (ROCK BOLT) | 갯수 9.667 { 2.657 }<br>위치 천정 및 측벽 | 12.083 { 3.083 }<br>천정 및 측벽 | 12.083 { 3.083 }<br>천정 및 측벽 |
| | 강지보강 (STEEL RIB) | 강재 규격 H-100x100x6x8<br>설치 간격 1.5 M | H-100x100x6x8<br>1.2 M | H-100x100x6x8<br>0.6 M |
| 터 | 라이닝 콘크리트 (LINING CON'G) | 두께 30 cm<br>철근 배근 - | 30 cm<br>- | 30 cm<br>D22 @ 90 |
