## 제3장 현장조사

### 3.1 개 요

#### 가. 수기2교(상)

#### 나. 수기2교(하)

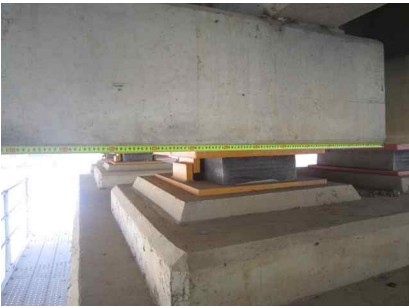
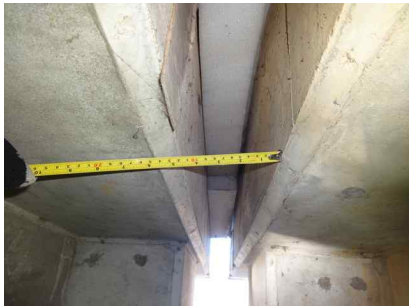
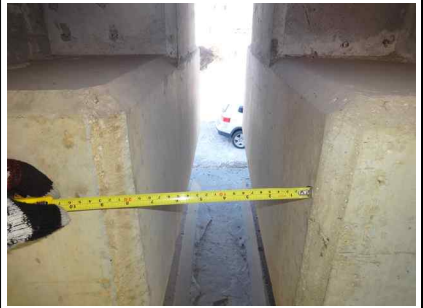
| 받침지지길이(N1) 측정 | 바닥판 유간(S1) 측정 | 거더 유간(S2) 측정 |

| 구 분 | | 조사항목 | | |
|---|---|---|---|---|
| 수기2교(상) | A1(NB joint) | 1350 | 100 | 130 |
| | P1(NB joint) | 1100 / 1050 | 190 | 115 |
| | P2(NB joint) | 1080 / 1090 | 115 | 200 |
| | A2(NB joint) | 1340 | 90 | 130 |

신축이음부 현장조사 결과, 받침지지길이 및 유간측정 결과 전반적으로 양호한 것으로 측정되었다.

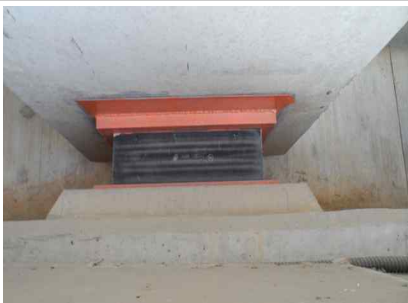
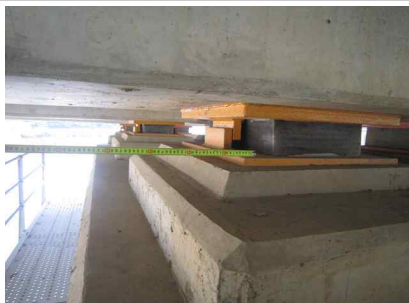
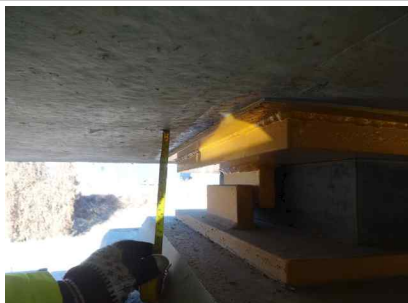
| 받침 전경 | 연단거리 측정 | 받침형고 측정 |

받침부 현장조사 결과, 받침장치는 탄성받침으로 이루어져 있으며, 받침장치의 총 개소는 24개소이며, 전반적으로 양호한 상태로 조사되었으며, 정기적인 점검을 실시하는 것이 타당한 것으로 판단된다.

받침연단거리 측정결과, 전반적으로 허용 기준치를 만족하는 것으로 조사되었다.

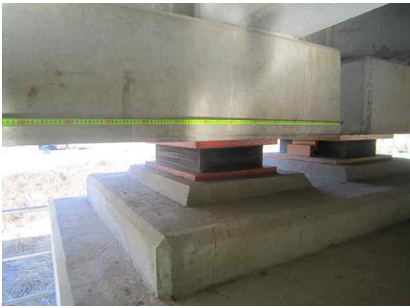
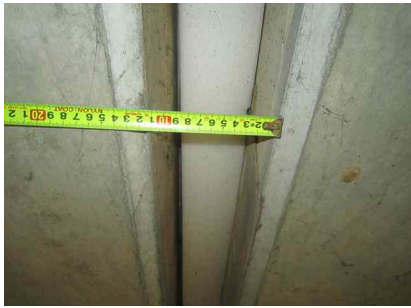
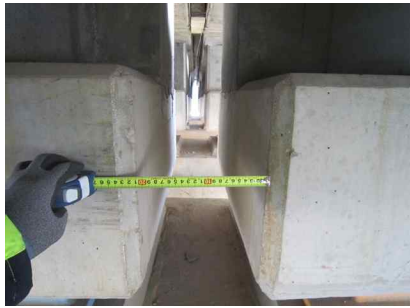
| 받침지지길이(N1) 측정 | 바닥판 유간(S1) 측정 | 거더 유간(S2) 측정 |

| 구 분 | | 조사항목 | | |
|---|---|---|---|---|
| 수기2교(하) | A1(NB joint) | 1350 | 100 | 160 |
| | P1(NB joint) | 1110 / 1040 | 120 | 200 |
| | P2(NB joint) | 1090 / 1080 | 115 | 210 |
| | A2(NB joint) | 1350 | 100 | 160 |

신축이음부 현장조사 결과, 받침지지길이 및 유간측정 결과 전반적으로 양호한 것으로 측정되었다.

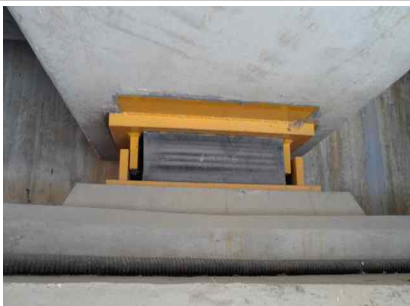
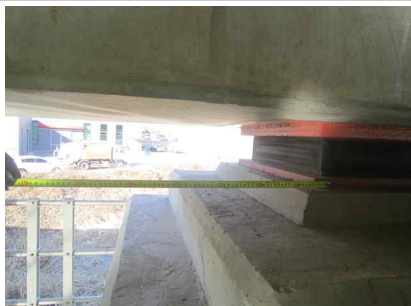
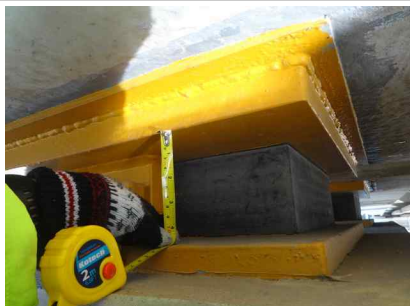
| 받침 전경 | 연단거리 측정 | 받침높이 측정 |

받침부 현장조사 결과, 받침장치는 탄성받침으로 이루어져 있으며, 받침장치의 총 개소는 24개소이며, 주요손상으로 교량받침 받침 콘크리트 균열이 조사되었으며, 기 점검 이후 큰 진전이 없는 상태로 긴급한 보수보다는 정기적인 점검을 실시하는 것이 타당한 것으로 판단된다.

받침부 현장조사 결과, 받침 콘크리트 균열이 조사되었으나, 전반적으로 경미한 상태이다.

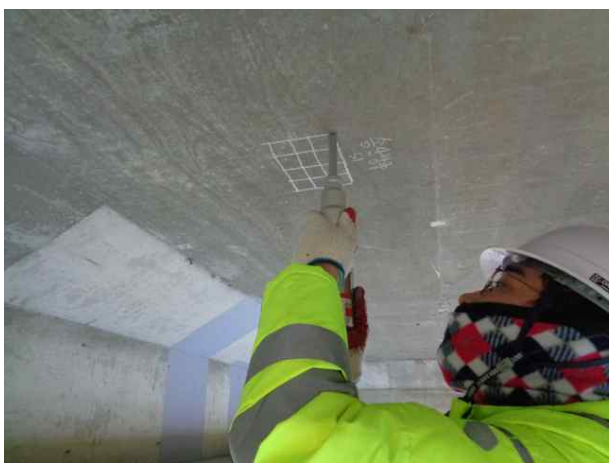
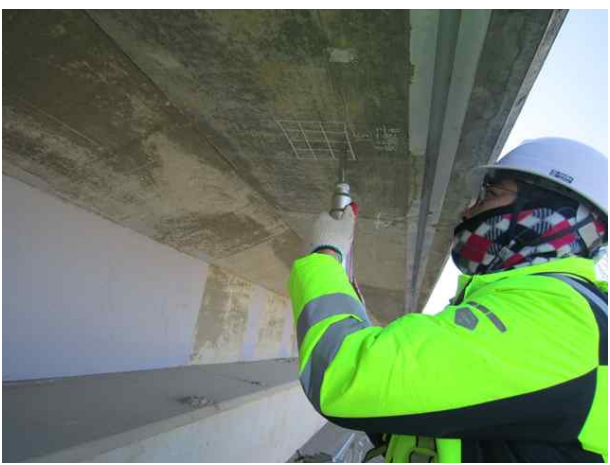
| 반발경도시험 | 반발경도시험 |

반발경도 측정은 콘크리트 표면의 요철, 부착물, 분말 등을 그라인딩으로 제거하고 실시하였으며 표면에 곰보, 공극, 노출된 자갈 등이 있는 부위들은 측정위치에서 제외했다. 또한, 반발경도 값은 각 측정부재에 따라 타격방향, 재령 등에 의한 보정을 한 후 일본재료학회와 일본건축학회, 권영웅 외, 과학기술수 강도 계산식을 사용하여 압축강도를 산정하였다.

반발경도법에 의한 평균 설계기준강도를 추정한 결과, 상부구조 및 하부구조 모두 설계기준강도를 상회하고 있는 것으로 측정되었다.

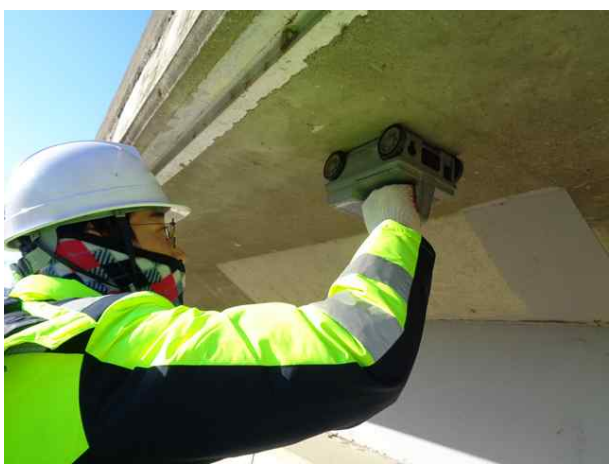
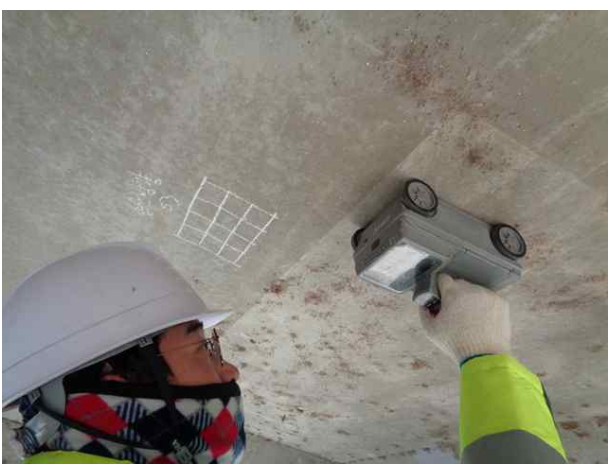
| 철근배근탐사시험 | 철근배근탐사시험 |

철근탐사시험 결과, 철근의 배근간격은 허용기준값 이내로 설계도면과 대부분 유사한 것으로 조사되었으며, 피복두께는 일부 상이하나 정밀안전점검 결과 탄산화에 'a' 등급으로 판정되어 문제는 없을 것으로 판단되며, 준공 이후 공용기간 동안 피복두께 부족으로 인한 균열 및 철근노출, 박락 등의 발생이 없는 상태로서, 공용 중 이로 인한 문제는 없을 것으로 판단된다.
