덕평1교 - 교면포장

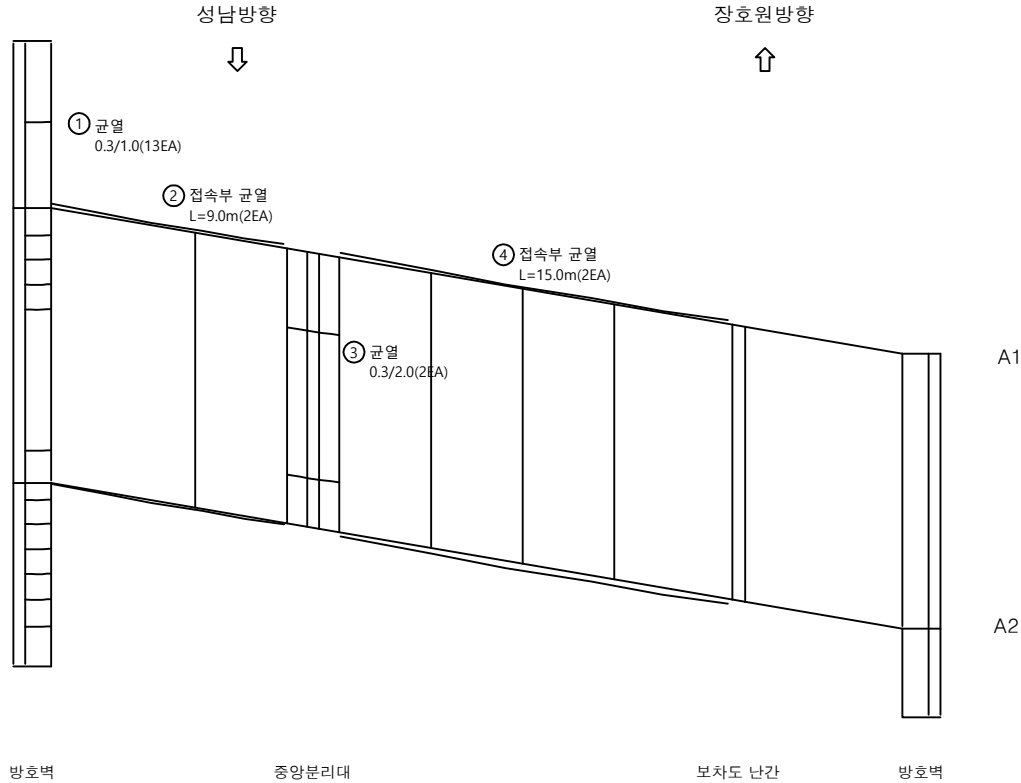
| 번호 | 적출<br>년도 | 손상 내용 | 손상 규모 | | | | | | 비고 |
|---|---|---|---|---|---|---|---|---|---|
| 1 | 2024 | 균열(0.3mm) | 0.3 | 1.0 | | 13 | 13.00 | m | |
| 2 | 2024 | 접속부 균열 | | 9.0 | | 2 | 18.00 | m | |
| 3 | 2024 | 균열(0.3mm) | 0.3 | 2.0 | | 2 | 4.00 | m | |
| 4 | 2024 | 접속부 균열 | | 15.0 | | 2 | 30.00 | m | |

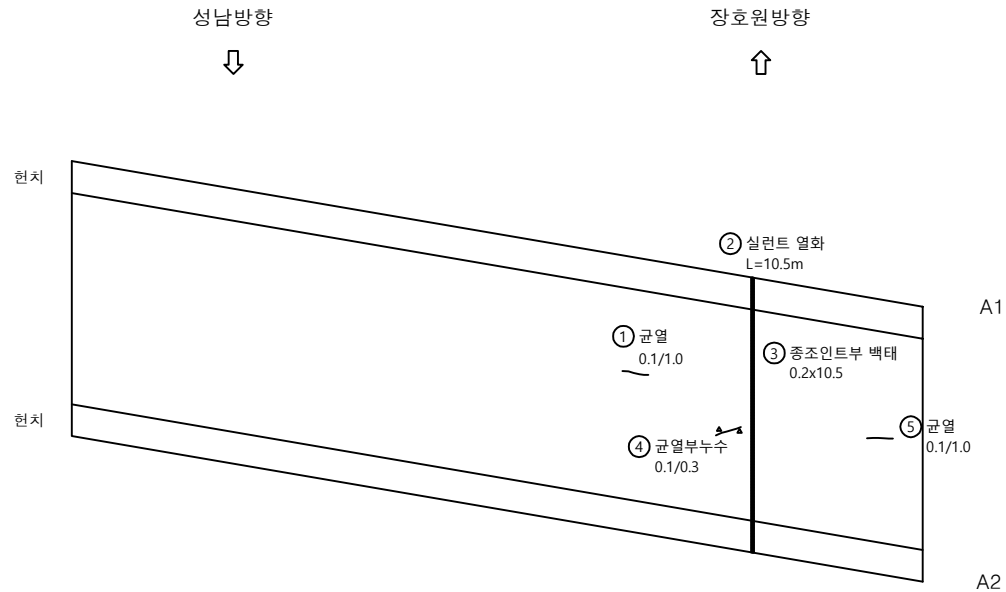
덕평1교 - 바닥판 하면

| 번호 | 적출<br>년도 | 손상 내용 | 손상 규모 | | | | | | 비고 |
|---|---|---|---|---|---|---|---|---|---|
| 1 | 2024 | 균열(0.1mm) | 0.1 | 1.0 | | 1 | 1.00 | m | |
| 2 | 2024 | 실런트 열화 | | 10.5 | | 1 | 10.50 | m | |
| 3 | 2024 | 종조인트부 백태 | | 0.2 | 10.5 | 1 | 2.10 | m² | |
| 4 | 2024 | 균열부누수 | 0.1 | 0.3 | | 1 | 0.30 | m | |
| 5 | 2024 | 균열(0.1mm) | 0.1 | 1.0 | | 1 | 1.00 | m | |
