청안1교

청안1교 - 교면포장

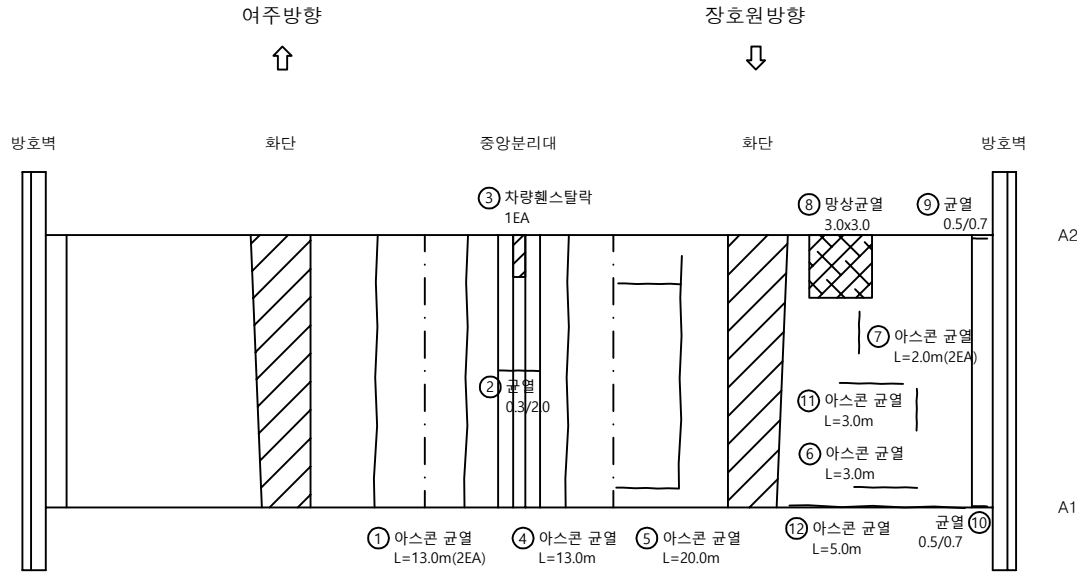
| 번호 | 적출<br>년도 | 손상 내용 | 손상 규모 | | | | | | 비고 |
|---|---|---|---|---|---|---|---|---|---|
| 1 | 2024 | 아스콘 균열 | | 13.0 | | 2 | 26.00 | m | |
| 2 | 2024 | 균열(0.3mm) | 0.3 | 2.0 | | 1 | 2.00 | m | |
| 3 | 2024 | 차량웬스탈락 | | | | 1 | 1.00 | EA | |
| 4 | 2024 | 아스콘 균열 | | 13.0 | | 1 | 13.00 | m | |
| 5 | 2024 | 아스콘 균열 | | 20.0 | | 1 | 20.00 | m | |
| 6 | 2024 | 아스콘 균열 | | 3.0 | | 1 | 3.00 | m | |
| 7 | 2024 | 아스콘 균열 | | 2.0 | | 2 | 4.00 | m | |
| 8 | 2024 | 망상균열 | | 3.0 | 3.0 | 1 | 9.00 | m² | |
| 9 | 2024 | 균열(0.5mm) | 0.5 | 0.7 | | 1 | 0.70 | m | |
| 10 | 2024 | 균열(0.5mm) | 0.5 | 0.7 | | 1 | 0.70 | m | |
| 11 | 2024 | 아스콘 균열 | | 3.0 | | 1 | 3.00 | m | |
| 12 | 2024 | 아스콘 균열 | | 5.0 | | 1 | 5.00 | m | |

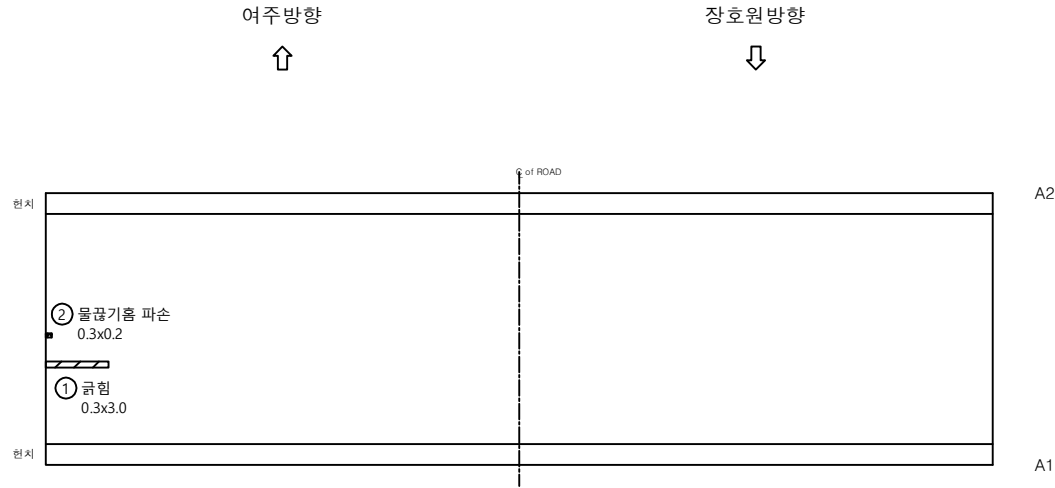
청안1교 - 바닥판 하면

| 번호 | 적출<br>년도 | 손상 내용 | 손상 규모 | | | | | 비고 |
|---|---|---|---|---|---|---|---|---|
| 1 | 2024 | 균열 | | 0.3 | 3.0 | 1 | 0.90<br>㎡ | |
| 2 | 2024 | 물끊기홈 파손 | | 0.3 | 0.2 | 1 | 0.06<br>㎡ | |

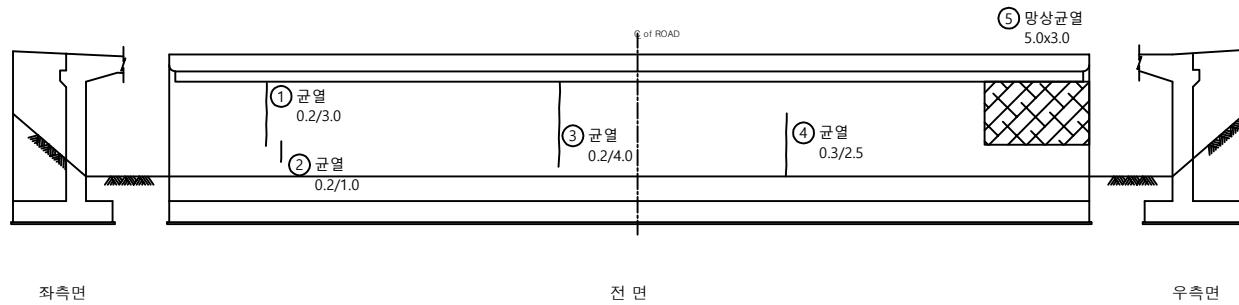
# 청안1교 - 교대 A1

| 번호 | 적출<br>년도 | 손상 내용 | 손상 규모 | | | | | 비고 |
|---|---|---|---|---|---|---|---|---|
| 1 | 2024 | 균열(0.2mm) | 0.2 | 3.0 | | 1 | 3.00 | m |
| 2 | 2024 | 균열(0.2mm) | 0.2 | 1.0 | | 1 | 1.00 | m |
| 3 | 2024 | 균열(0.2mm) | 0.2 | 4.0 | | 1 | 4.00 | m |
| 4 | 2024 | 균열(0.3mm) | 0.3 | 2.5 | | 1 | 2.50 | m |
| 5 | 2024 | 망상균열 | | 5.0 | 3.0 | 1 | 15.00 | m² |

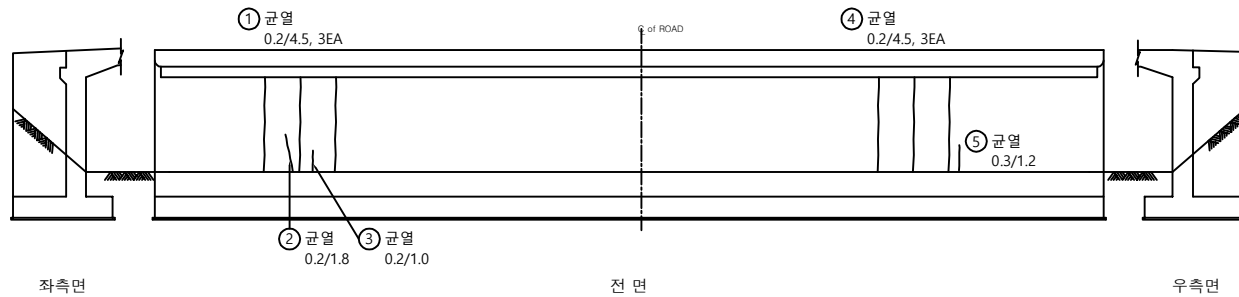
# 청안1교 - 교대 A2

| 번호 | 적출<br>년도 | 손상 내용 | 손상 규모 | | | | | | 비고 |
|---|---|---|---|---|---|---|---|---|---|
| 1 | 2024 | 균열(0.2mm) | 0.2 | 4.5 | | 3 | 13.50 | m | |
| 2 | 2024 | 균열(0.2mm) | 0.2 | 1.8 | | 1 | 1.80 | m | |
| 3 | 2024 | 균열(0.2mm) | 0.2 | 1.0 | | 1 | 1.00 | m | |
| 4 | 2024 | 균열(0.2mm) | 0.2 | 4.5 | | 3 | 13.50 | m | |
| 5 | 2024 | 균열(0.3mm) | 0.3 | 1.2 | | 1 | 1.20 | m | |
