선돌교

# 선돌교 - 교면포장

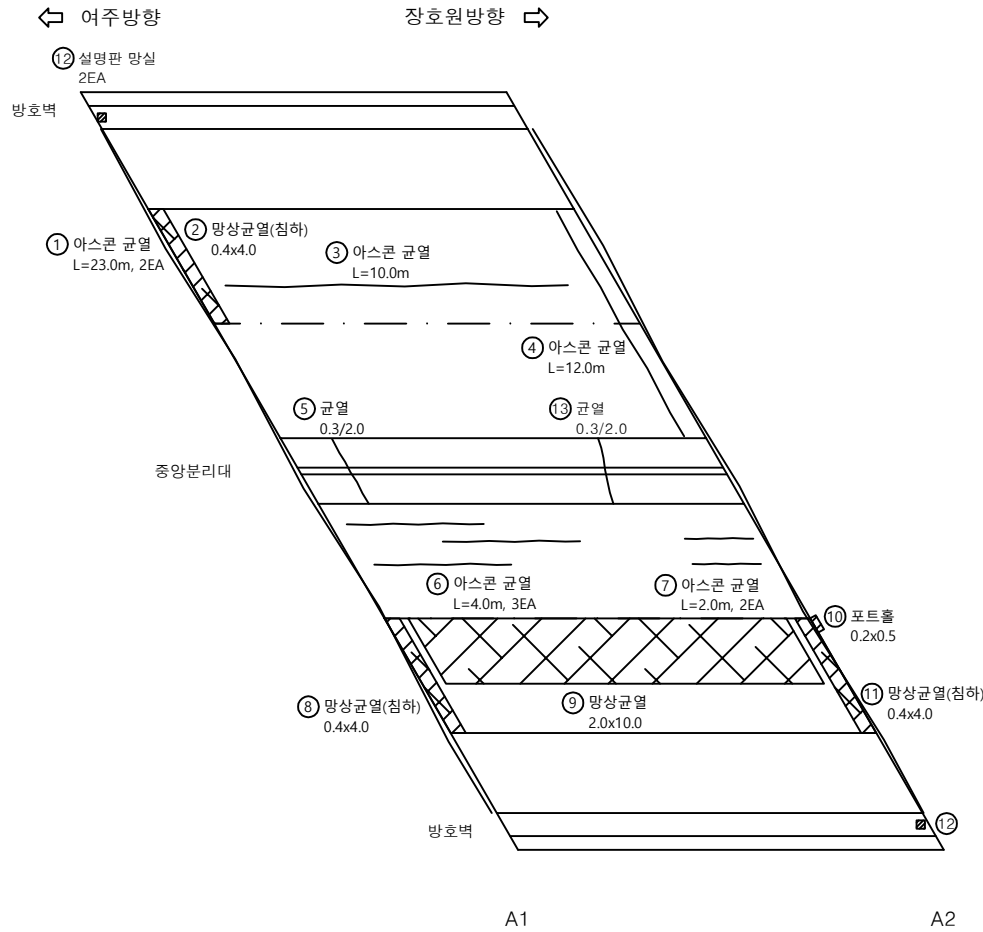
| 번호 | 적출<br>년도 | 손상 내용 | 손상 규모 | | | | | | 비고 |
|---|---|---|---|---|---|---|---|---|---|
| 1 | 2024 | 아스콘 균열 | | 23.0 | | 2 | 46.00 | m | |
| 2 | 2024 | 망상균열(침하) | | 0.4 | 4.0 | 1 | 1.60 | m² | |
| 3 | 2024 | 아스콘 균열 | | 10.0 | | 1 | 10.00 | m | |
| 4 | 2024 | 아스콘 균열 | | 12.0 | | 1 | 12.00 | m | |
| 5 | 2024 | 균열(0.3mm) | 0.3 | 2.0 | | 1 | 2.00 | m | |
| 6 | 2024 | 아스콘 균열 | | 4.0 | | 3 | 12.00 | m | |
| 7 | 2024 | 아스콘 균열 | | 2.0 | | 2 | 4.00 | m | |
| 8 | 2024 | 망상균열(침하) | | 0.4 | 4.0 | 1 | 1.60 | m² | |
| 9 | 2024 | 망상균열 | | 2.0 | 10.0 | 1 | 20.00 | m² | |
| 10 | 2024 | 포트홀 | | 0.2 | 0.5 | 1 | 0.10 | m² | |
| 11 | 2024 | 망상균열(침하) | | 0.4 | 4.0 | 1 | 1.60 | m² | |
| 12 | 2024 | 설명판 망실 | | | | 2 | 2.00 | EA | |
| 13 | 2024 | 균열(0.3mm) | | 0.3 | 2.0 | 1 | 2.00 | m | |

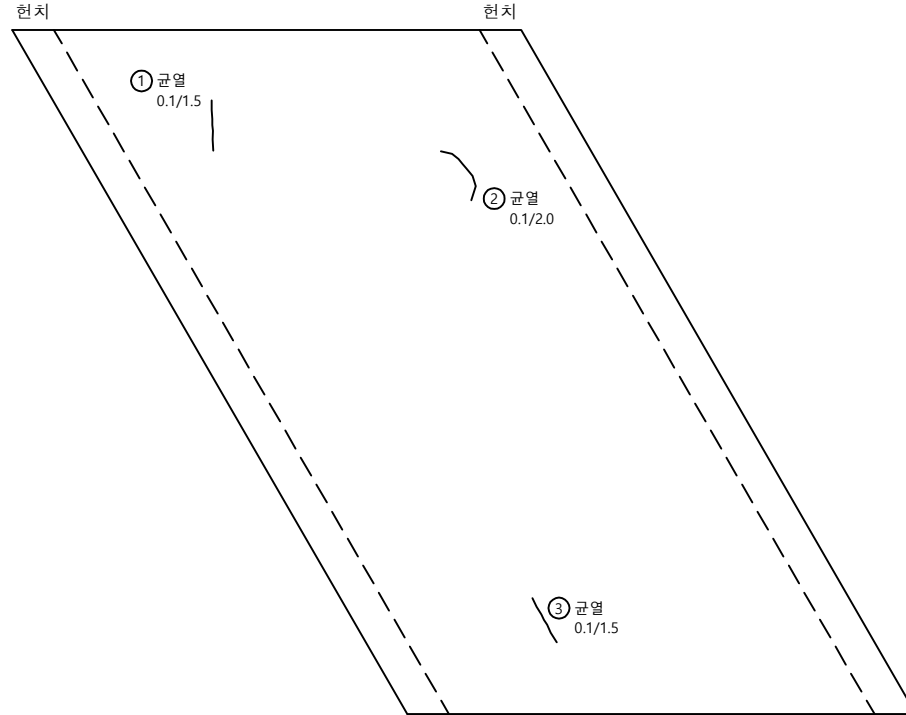
선돌교 - 바닥판 하면

| 번호 | 적출<br>년도 | 손상 내용 | 손상 규모 | | | | | 비고 |
|---|---|---|---|---|---|---|---|---|
| 1 | 2024 | 균열(0.1mm) | 0.1 | 2.0 | | 1 | 2.00 | m |
| 2 | 2024 | 균열(0.1mm) | 0.1 | 1.5 | | 1 | 1.50 | m |
| 3 | 2024 | 균열(0.1mm) | 0.1 | 1.5 | | 1 | 1.50 | m |

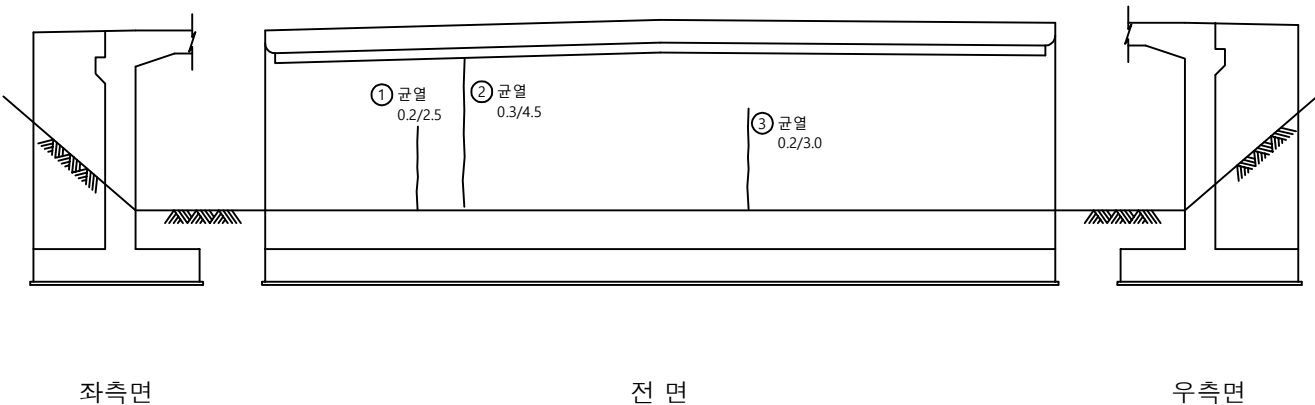
선돌교 - 교대 A1

| 번호 | 적출<br>년도 | 손상 내용 | 손상 규모 | | | | | | 비고 |
|---|---|---|---|---|---|---|---|---|---|
| 1 | 2024 | 균열(0.2mm) | 0.2 | 2.5 | | 1 | 2.50 | m | |
| 2 | 2024 | 균열(0.3mm) | 0.3 | 4.5 | | 1 | 4.50 | m | |
| 3 | 2024 | 균열(0.2mm) | 0.2 | 3.0 | | 1 | 3.00 | m | |

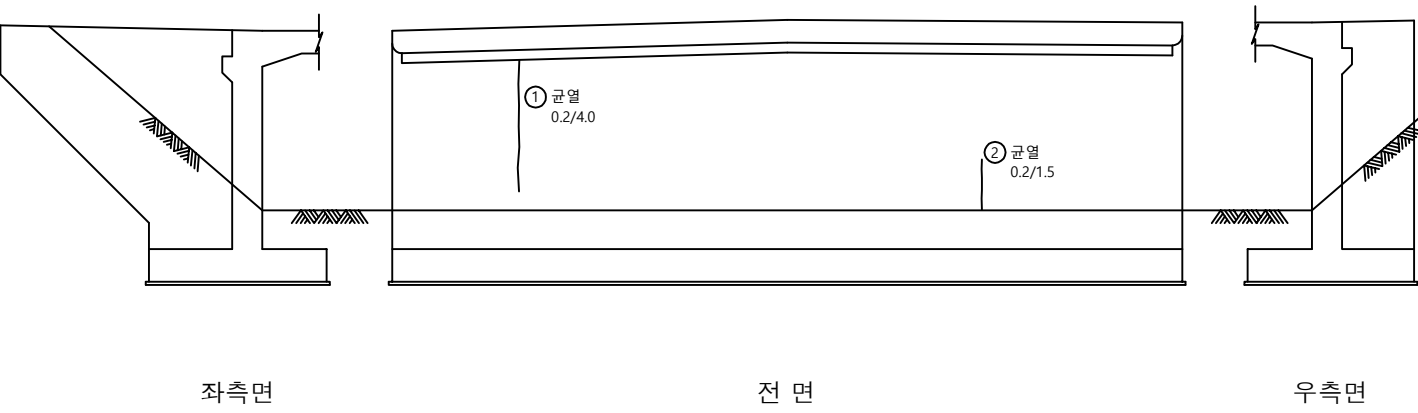
선돌교 - 교대 A2

| 번호 | 적출<br>년도 | 손상 내용 | 손상 규모 | | | | | | 비고 |
|---|---|---|---|---|---|---|---|---|---|
| 1 | 2024 | 균열(0.2mm) | 0.2 | 4.0 | | 1 | 4.00 | m | |
| 2 | 2024 | 균열(0.2mm) | 0.2 | 1.5 | | 1 | 1.50 | m | |
