| 별<br>례 | 콘크리트 | 아스팔트 | 철근노출 | 용역명 | 2024년 국도3호선 기탁시설물<br>전입2교 등 31개소 정기안전점검 용역 |
| | 콘크리트 | 아스팔트 | 철근노출 | 구조물명 | 오천교차2교 |

ID : 바닥판 하면 (S1) 외관조사망도

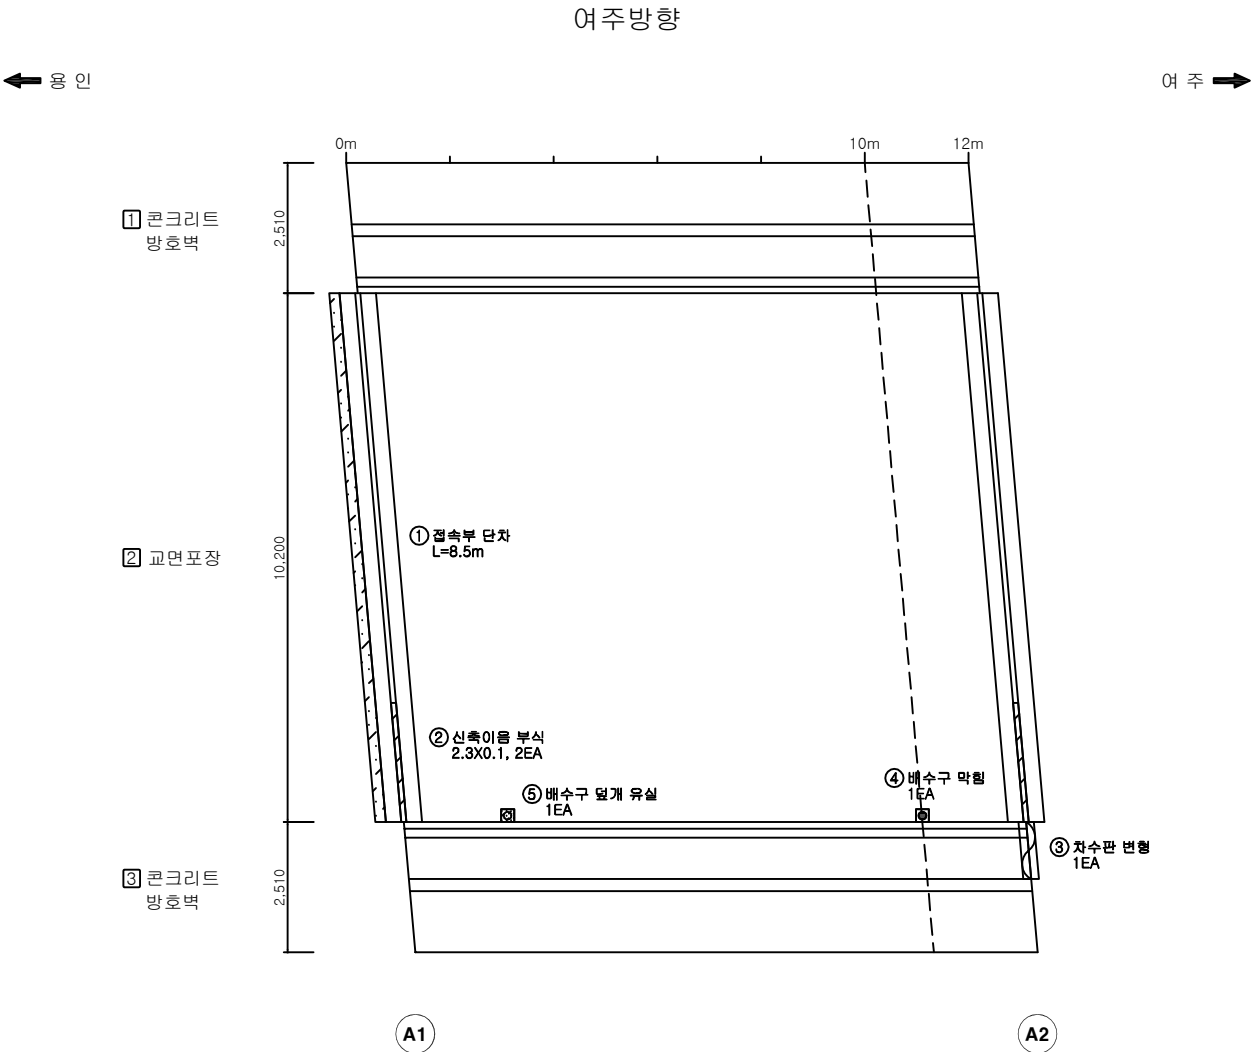
| No. | 손상내용 | 2024년 정기점검 | | | | | | | 비고 |
|---|---|---|---|---|---|---|---|---|---|
| 1 | 접속부 단차 | - | - | 8.5 | - | 1 | 8.50 | m | |
| 2 | 신축이음 부식 | - | - | 2.3 | 0.1 | 2 | 0.46 | m² | |
| 3 | 차수판 변형 | - | - | - | - | 1 | 1.00 | EA | |
| 4 | 배수구 막힘 | - | - | - | - | 1 | 1.00 | EA | |
| 5 | 배수구 덮개 유실 | - | - | - | - | 1 | 1.00 | EA | |

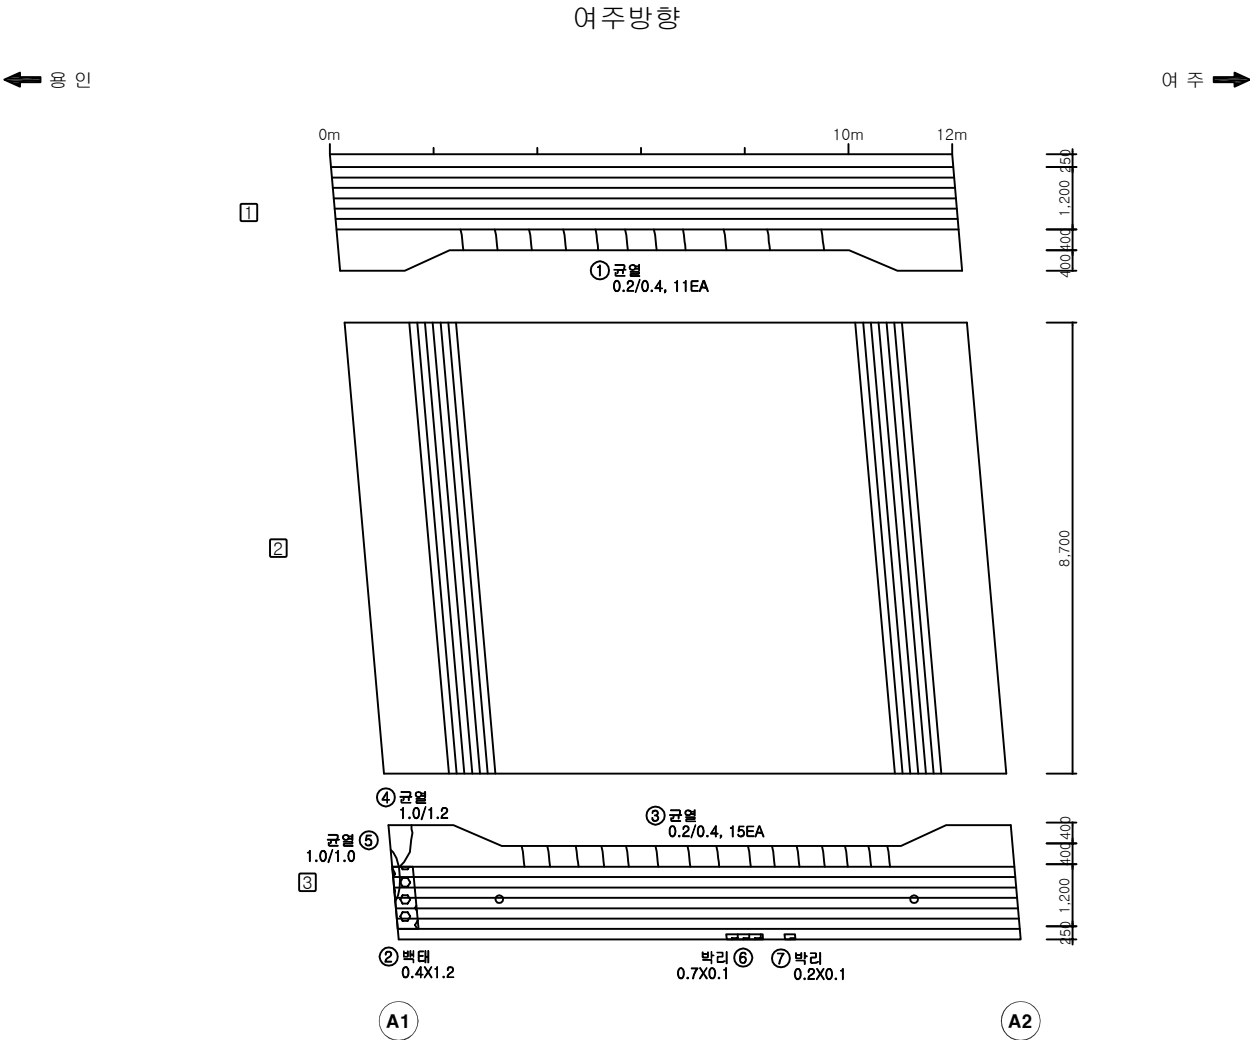
ID : 교대 (A1) 외관조사망도

| No. | 손상내용 | 2024년 정기점검 | | | | | | | 비고 |
|---|---|---|---|---|---|---|---|---|---|
| 1 | 균열 | - | 0.2 | 0.4 | - | 11 | 4.40 | m | |
| 2 | 백태 | - | - | 0.4 | 1.2 | 1 | 0.48 | m² | |
| 3 | 균열 | - | 0.2 | 0.4 | - | 15 | 6.00 | m | |
| 4 | 균열 | - | 1.0 | 1.2 | - | 1 | 1.20 | m | |
| 5 | 균열 | - | 1.0 | 1.0 | - | 1 | 1.00 | m | |
| 6 | 박리 | - | - | 0.7 | 0.1 | 1 | 0.07 | m² | |
| 7 | 박리 | - | - | 0.2 | 0.1 | 1 | 0.02 | m² | |

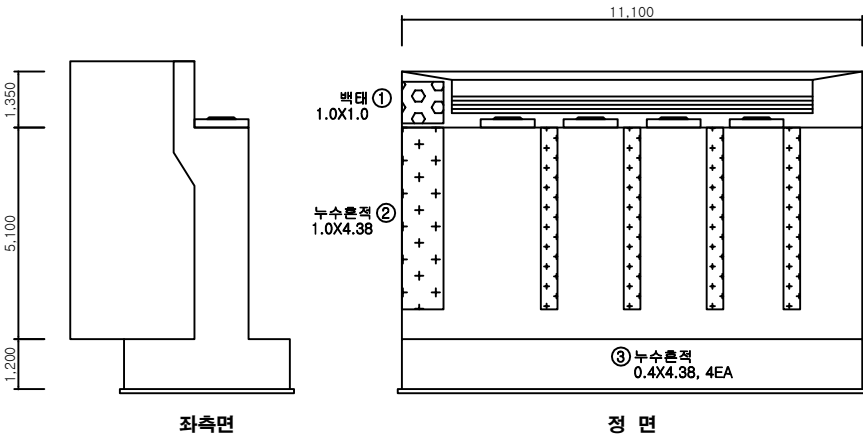
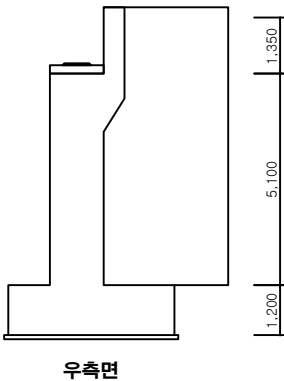
| No. | 손상내용 | 2024년 정기점검 | | | | | | | 비고 |
|---|---|---|---|---|---|---|---|---|---|
| 1 | 백태 | - | - | 1.0 | 1.0 | 1 | 1.00 | m² | |
| 2 | 누수흔적 | - | - | 1.0 | 4.38 | 1 | 4.38 | m² | |
| 3 | 누수흔적 | - | - | 0.4 | 4.38 | 4 | 7.01 | m² | |

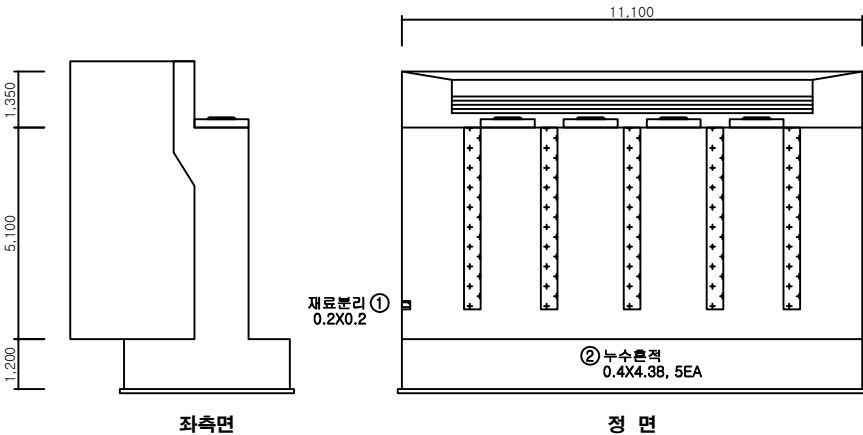
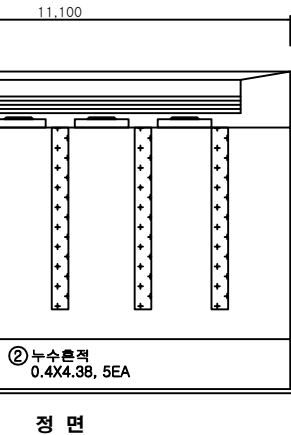
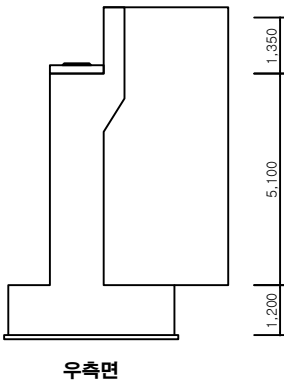
재료분리 ①  
0.2X0.2

② 누수흔적  
0.4X4.38, 5EA

| No. | 손상내용 | 2024년 정기점검 | | | | | | | 비고 |
|---|---|---|---|---|---|---|---|---|---|
| 1 | 재료분리 | - | - | 0.2 | 0.2 | 1 | 0.04 | m² | |
| 2 | 누수흔적 | - | - | 0.4 | 4.38 | 5 | 8.76 | m² | |
